INFORME DE PATOLOGÍAS

COMUNIDAD DE MADRID
EDIFICIO DE ALMACEN Y MANTENIMIENTO (ANTIGUA LAVANDERIA)
C/ DOCTOR ESQUERDO CON VUELTA A C/ DOCTOR CASTELO
MADRID

INFORME TECNICO REFERENTE AL ESTUDIO DE LA PATOLOGÍA
OBSERVADA EN EL EDIFICIO Y RECOMENDACIONES SOBRE SU
REPARACION

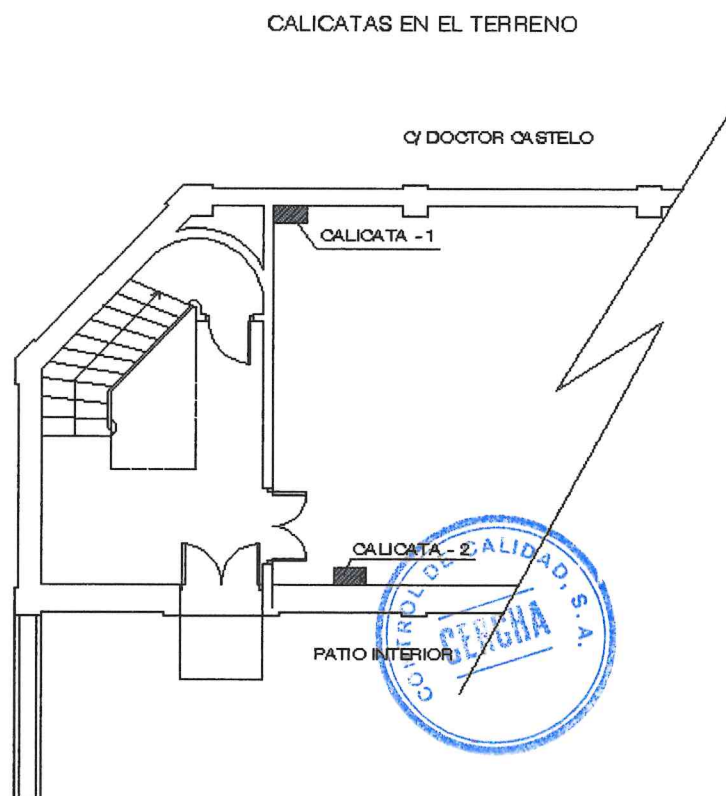
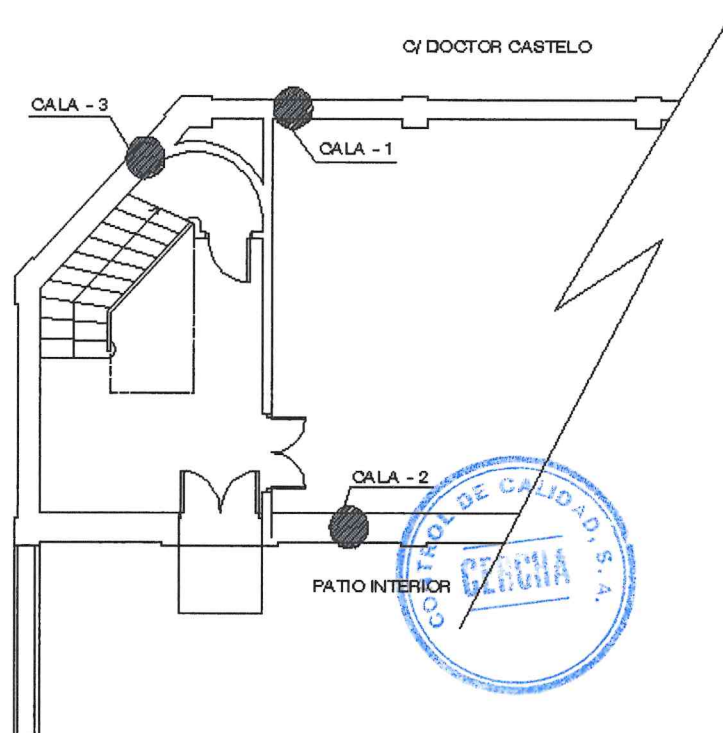
CALAS EN MUROS

- A. Apertura de DOS calicatas en el terreno por el interior del edificio, una en la fachada de la C/ Doctor Castelo y otra en la fachada al patio interior, con el objeto de comprobar si las fisuraciones de los cerramientos afectan a la cimentación de los mismos.
- B. Ejecución de CUATRO calas en los cerramientos y forjado de planta primera, de las cuales tres se han realizado en los muros coincidiendo con fisuraciones y la cuarta se ha efectuado en el forjado para determinar su composición.
