**PROYECTO BÁSICO Y DE EJECUCIÓN
REPARACIÓN DE TECHOS EN EL IES "BARRIO DE LORANCA"
FUENLABRADA**

**ANEXO A06
INFORME SOBRE EL ESTUDIO DE PATOLOGÍA EN LOS FORJADOS
POR LA EMPRESA INTEMAC**

INFORME SOBRE EL ESTUDIO DE PATOLOGÍAS EN LOS FORJADOS

19 de mayo de 2022
EX/OC-22030/E

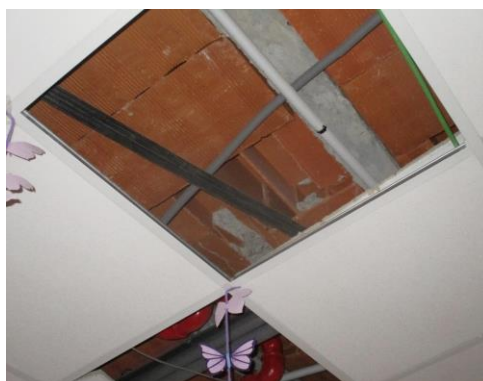
Vestíbulo. Planta baja.

Figura 2. Ejemplos de bovedillas con desprendimiento de grandes fragmentos

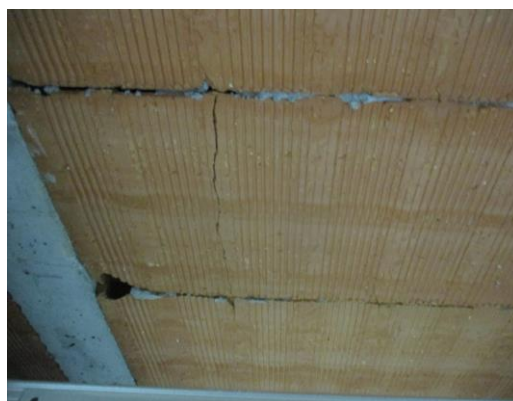
Aula B106. Planta primera.

En otros puntos inspeccionados hemos encontrado bovedillas que, si bien no presentaban desprendimiento de fragmentos, sí se observaban fisuras, roturas o desplazamientos de las bovedillas significativos compatibles con situación de riesgo por caída inminente, y en otros numerosos casos bovedillas con sonido hueco al golpeo, claramente indicativo de la rotura de tabiquillos interiores, que podrían conducir a la larga igualmente a la rotura y la caída de fragmentos, como se muestran en las siguientes fotografías.

Figura 3. Ejemplos de casos de bovedillas con daños

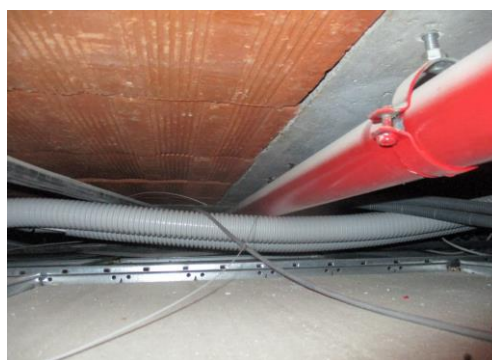
Vestíbulo. Planta baja. Fotografía 21

De acuerdo con lo observado, el falso techo registrable se suspende de las viguetas, así como las instalaciones más pesadas. Sólo se ha observado que algún cableado de dimensiones pequeñas se ha colgado de las bovedillas. Por tanto, no se puede atribuir la rotura de las bovedillas a que se haya colgado instalaciones pesadas de ellas (figura nº 4).

Figura 4. Detalles de cuelgue de instalaciones de las viguetas.

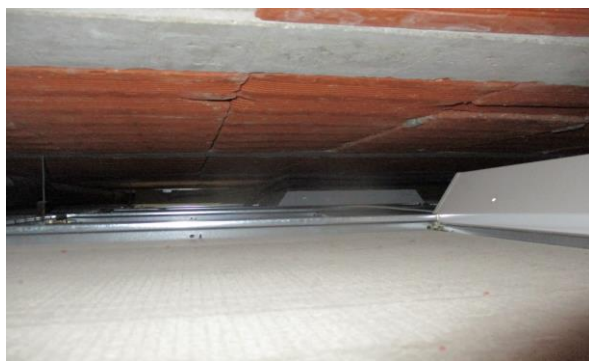
Aula B004. Pabellón B. Planta baja. Fot.71

Las dimensiones observadas son las habituales para este tipo de estructura y uso, y en la inspección de daños realizada no se ha observado ningún tipo de anomalía indicativa de un deficiente comportamiento estructural (como fisuras de flexión, por ejemplo). Se muestra a continuación en las siguientes figuras fotografías tomadas a las viguetas en distintas dependencias como ilustración del buen estado en que se han encontrado las viguetas.

Figura 8. Aspecto de las viguetas en distintas localizaciones inspeccionadas
