## **INFORME DE CARACTERIZACIÓN DE CIMENTACIONES EXISTENTES EN HOSPITAL UNIVERSITARIO LA PAZ DE MADRID.**

Refª: C-230010\_M P-230010\_M/PC/01

Diciembre de 2023

**PETICIONARIO:** HOSPITAL UNIVERSITARIO LA PAZ. SECCIÓN DE OBRAS

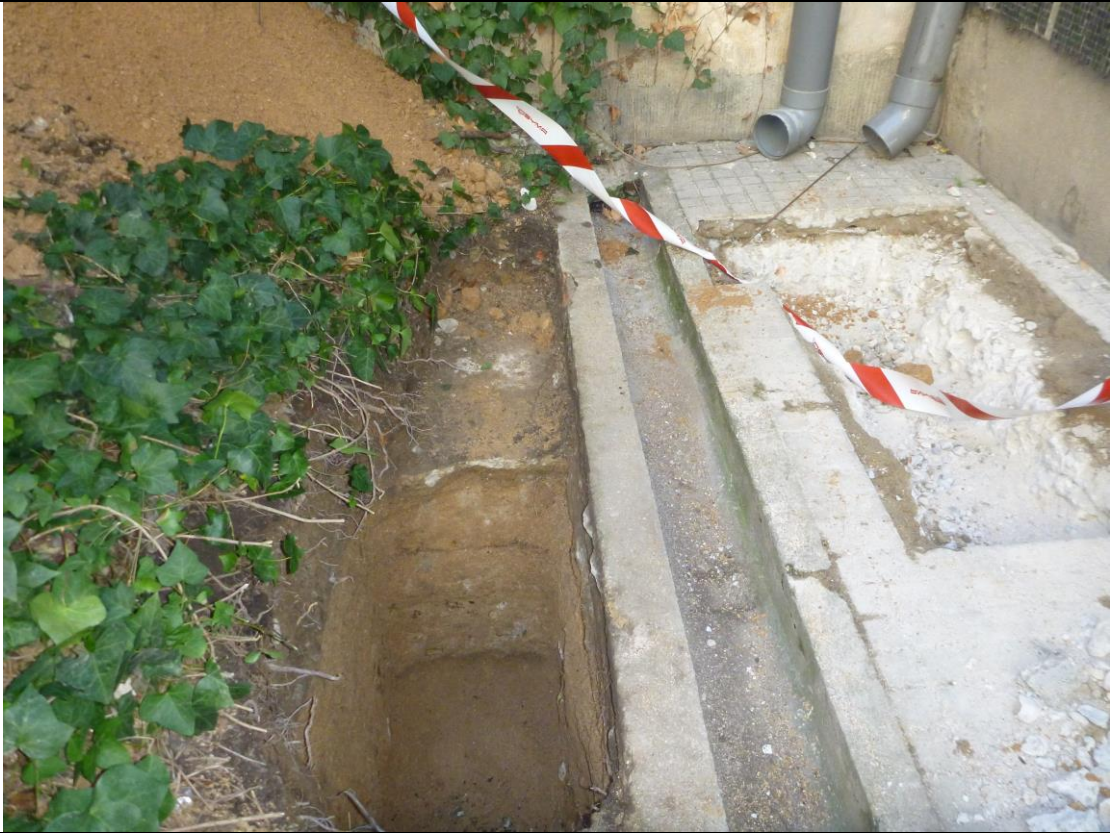
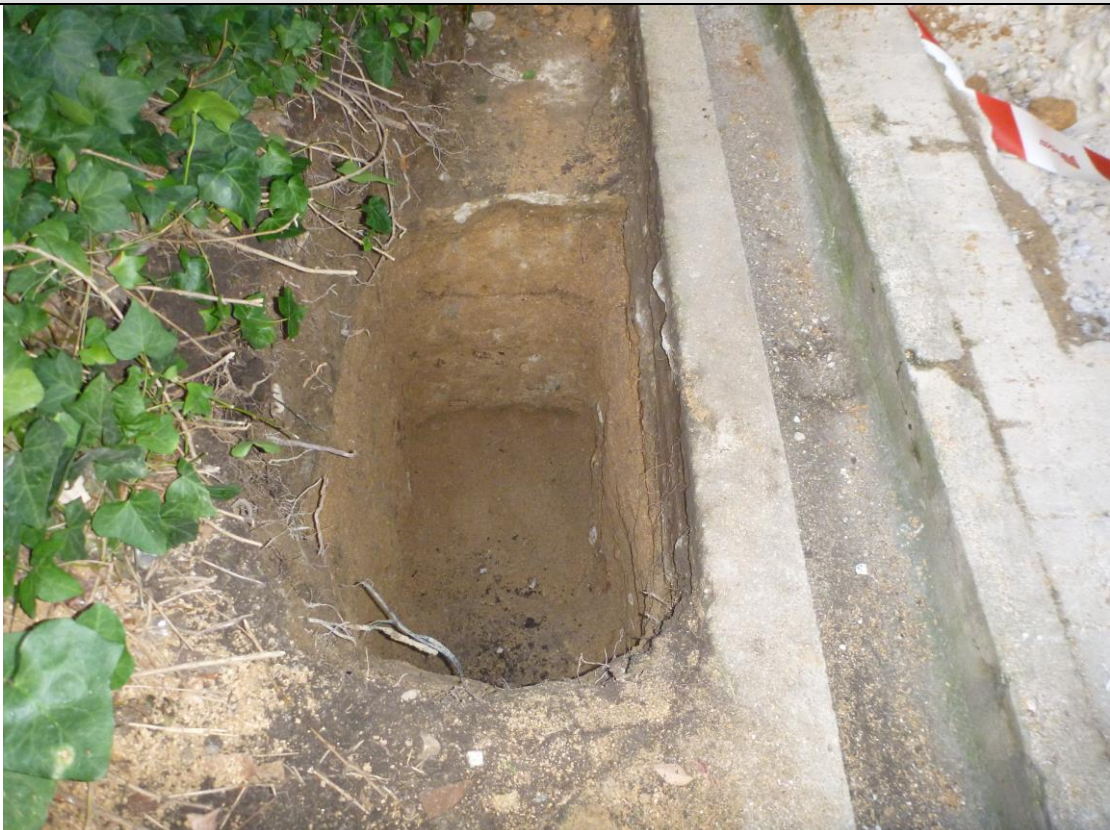
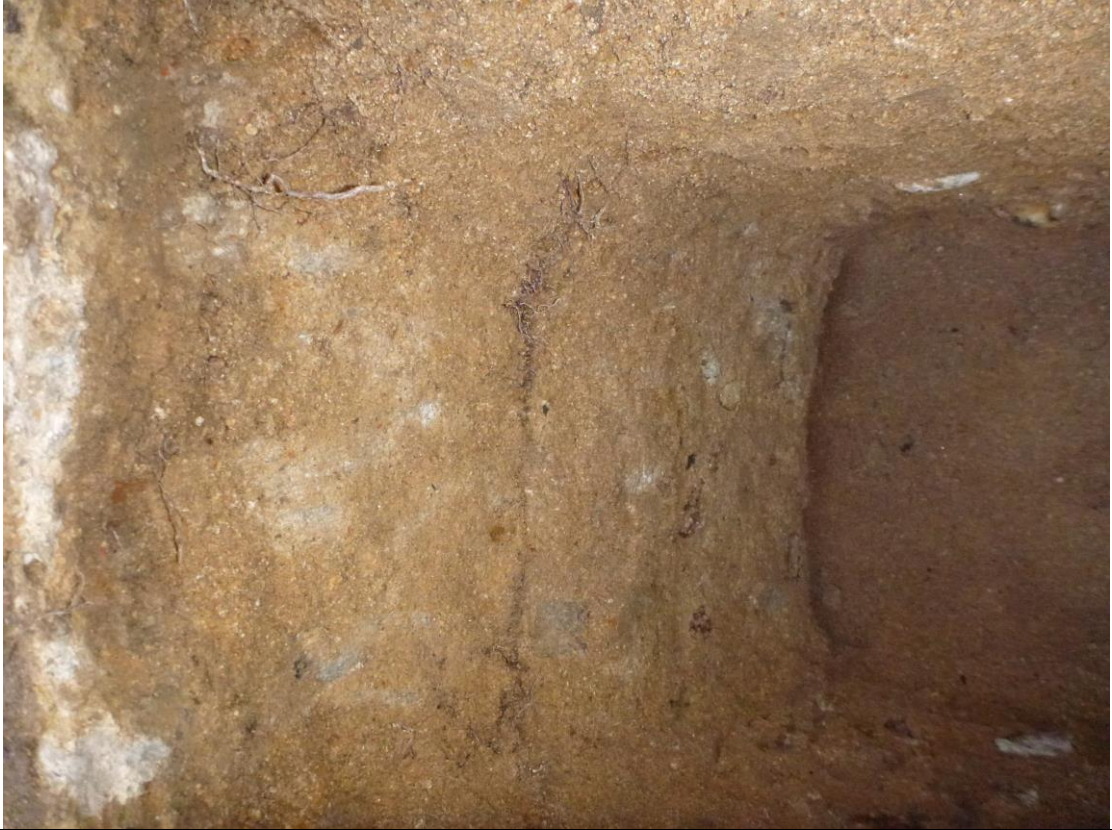
**FOTOGRAFÍA 03.** Calicata CC.01

Realizada en encuentro de muro de contención con fachada de edificio Maternidad. Se demuele solado de acera y solera de hormigón en masa de 30 cm de espesor, hasta descubrir cara superior de zapata y su dimensión paralela a la fachada, midiendo 1,40 m desde el intradós de muro de contención. Se continúa excavando en zona ajardinada para comprobar su dimensión en sentido perpendicular a la fachada comprobando que se trata de una zapata corrida, o puntera del muro de contención. Se alcanza la profundidad de la zapata a 1,20 m desde el suelo terminado de la acera. Tanto el terreno excavado como el de apoyo de la zapata se corresponden aparentemente con arena de miga.

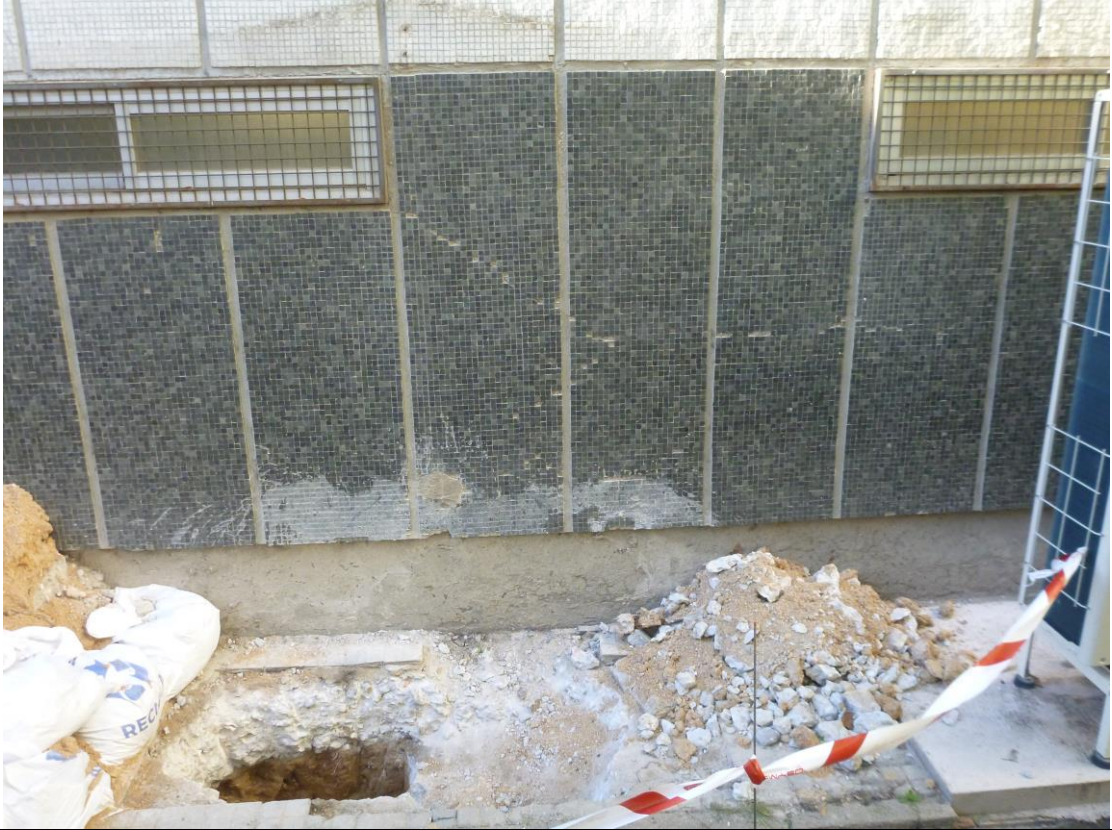
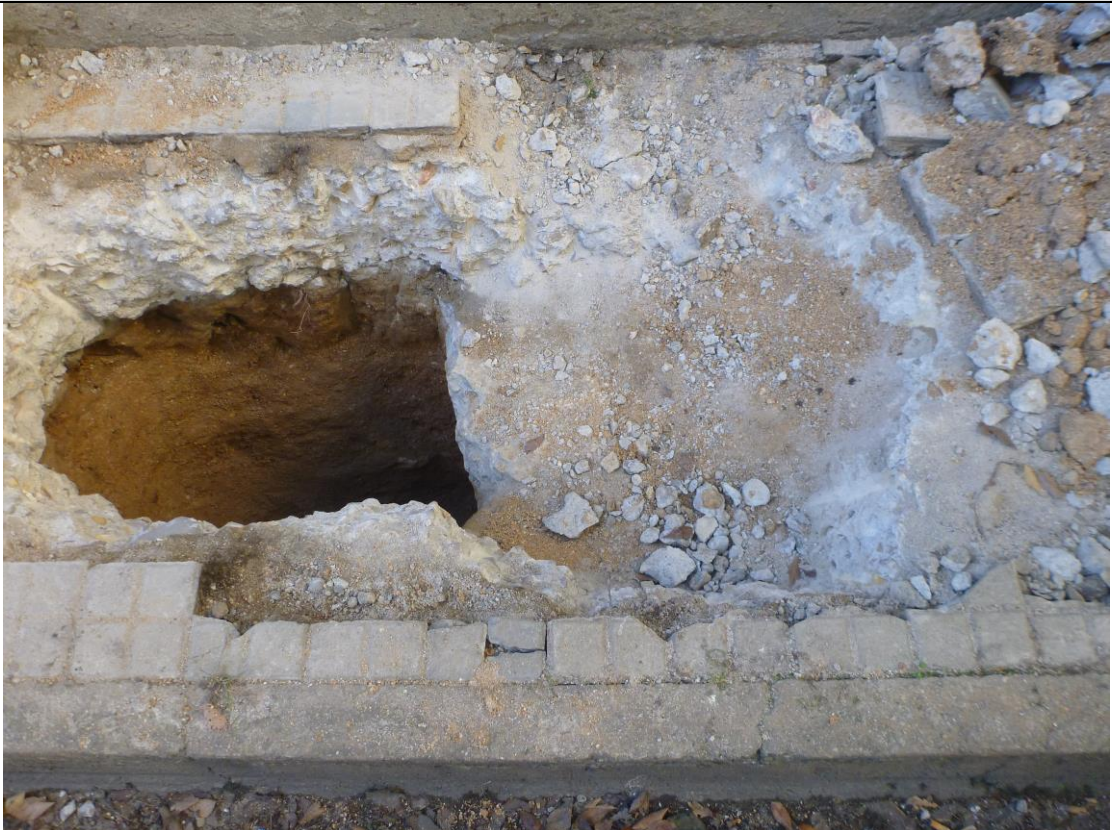
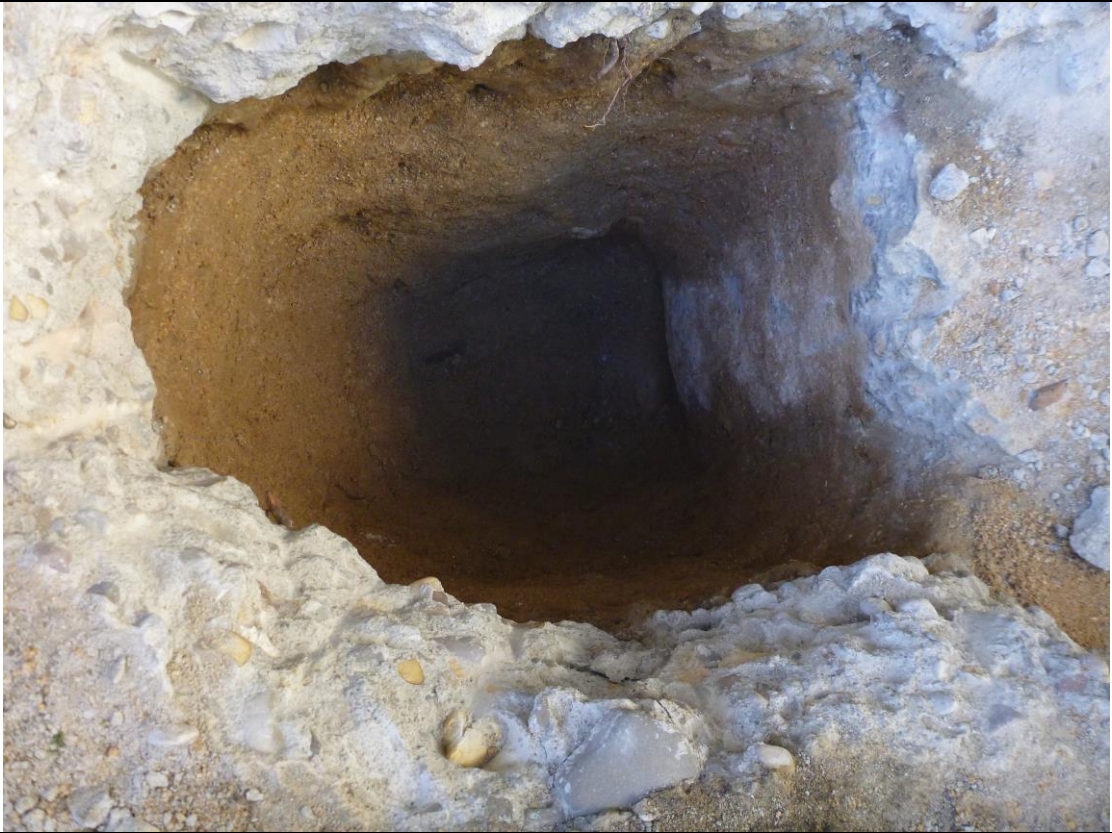
**FOTOGRAFÍA 07.** Calicata CC.02

Realizada en zona correspondiente a pilar intermedio de fachada SE del edificio Maternidad. Se demuele solado de acera y solera de hormigón en masa de 30 cm de espesor, hasta descubrir cara superior de zapata y su dimensión paralela a la fachada, midiendo 0,85 m desde zona correspondiente al eje del pilar de fachada. Se continúa demoliendo acera para comprobar su dimensión en sentido perpendicular a la fachada hasta descubrir el borde de la zapata a 0,70 m medidos desde el extradós del muro de fachada. Se excava, alcanzando la profundidad de la zapata a 1,45 m desde el suelo terminado de la acera. Tanto el terreno excavado como el de apoyo de la zapata se corresponden aparentemente con arena de miga.

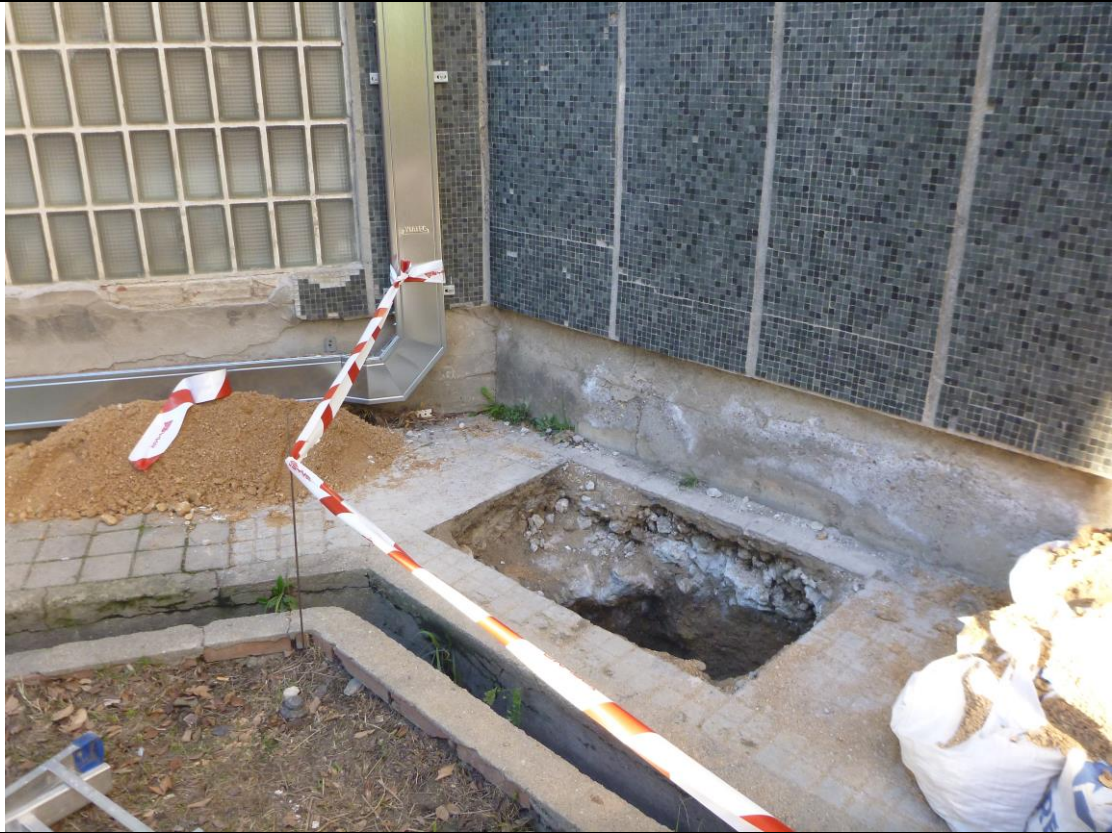
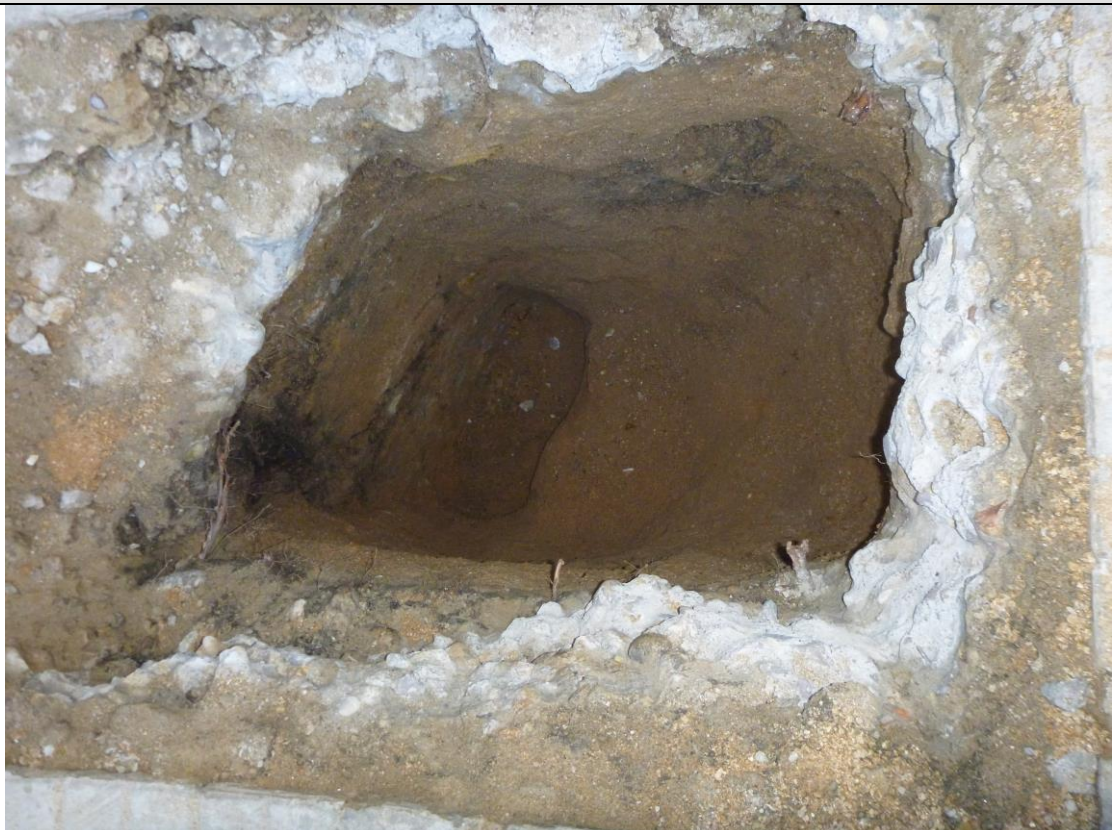
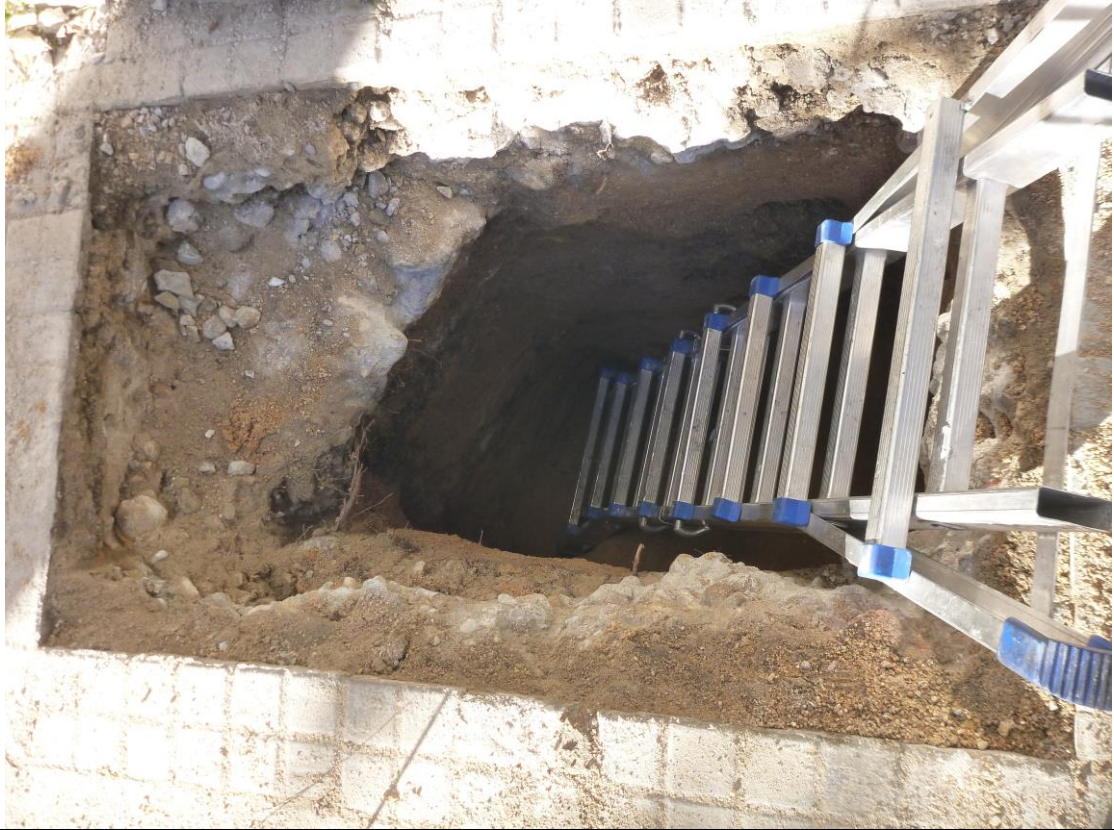
**FOTOGRAFÍA 11.** Calicata CC.03

Realizada en zona correspondiente a pilar de esquina en encuentro de fachadas S y SE del edificio Maternidad. Se demuele solado de acera y solera de hormigón en masa de 30 cm de espesor, hasta descubrir cara superior de zapata y su dimensión paralela a la fachada SE, midiendo 0,95 m desde la cara exterior de la fachada SE. Se continúa demoliendo acera para comprobar su dimensión en sentido paralelo a la fachada S hasta descubrir el borde de la zapata a 0,85 m medidos desde la cara exterior del muro de fachada S. Se excava hasta alcanza la profundidad de 2,00 m desde el suelo terminado de la acera, sin encontrar la cota de apoyo de la zapata. Se interrumpe la excavación razones por seguridad. El terreno excavado se corresponde aparentemente con arena de miga.

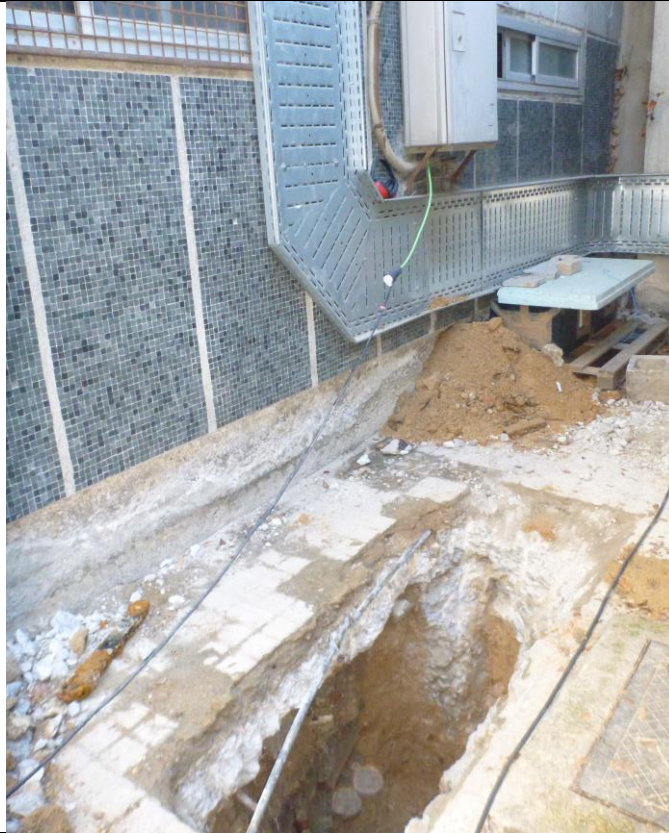
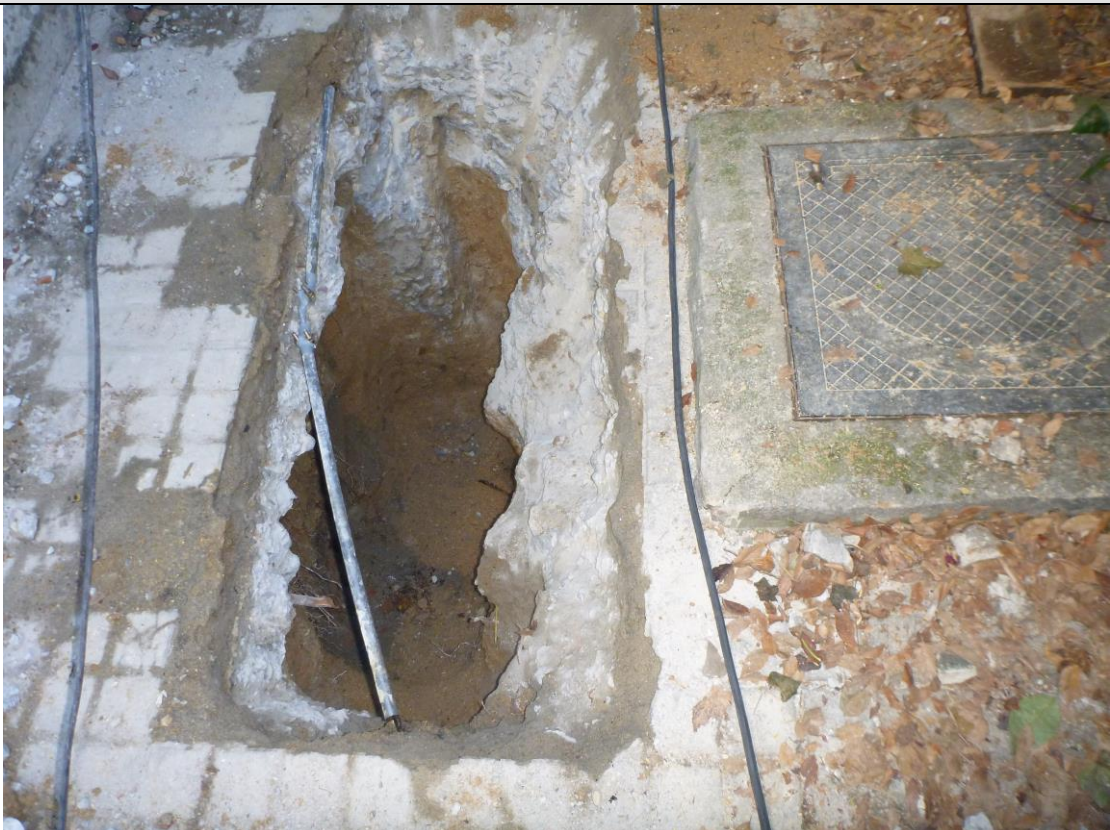
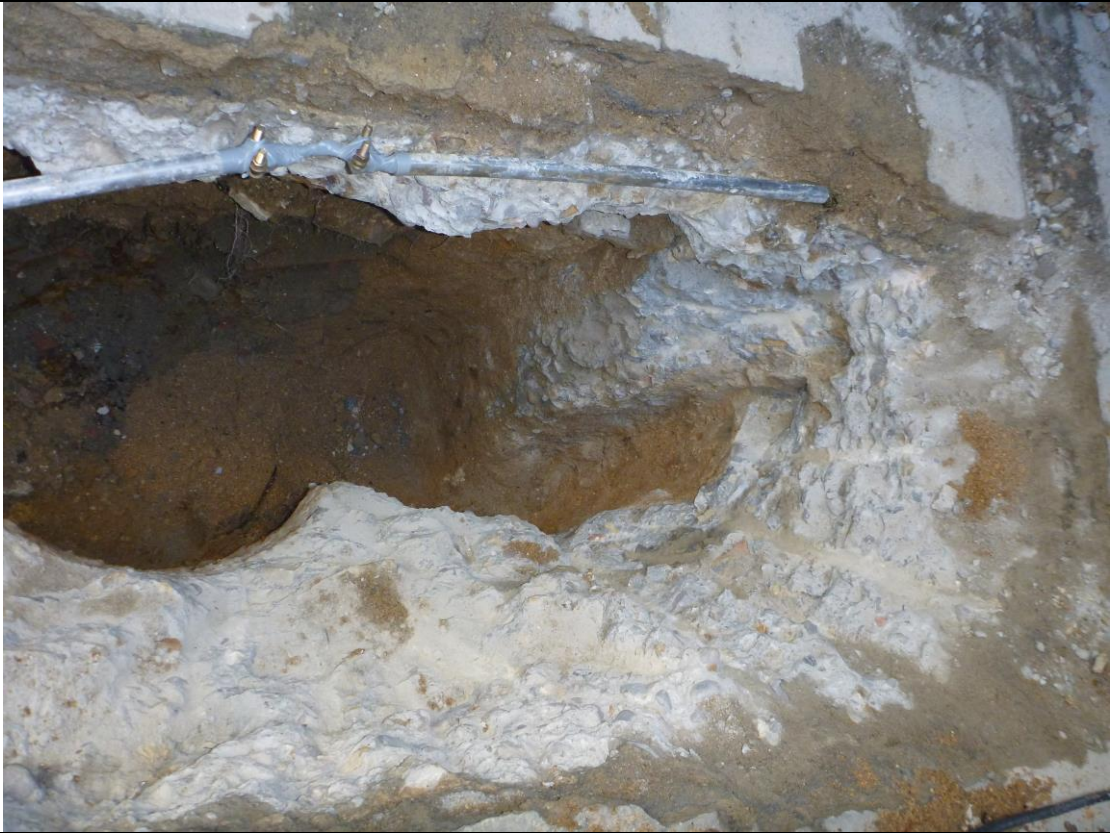
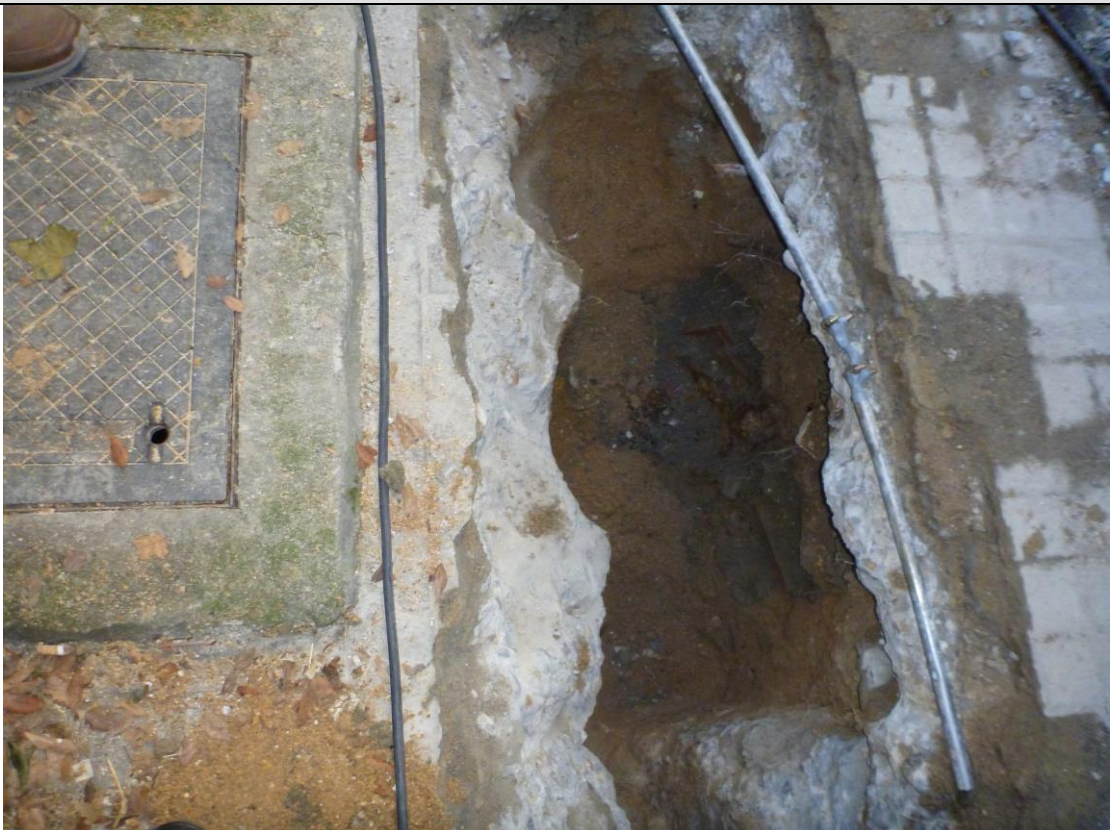
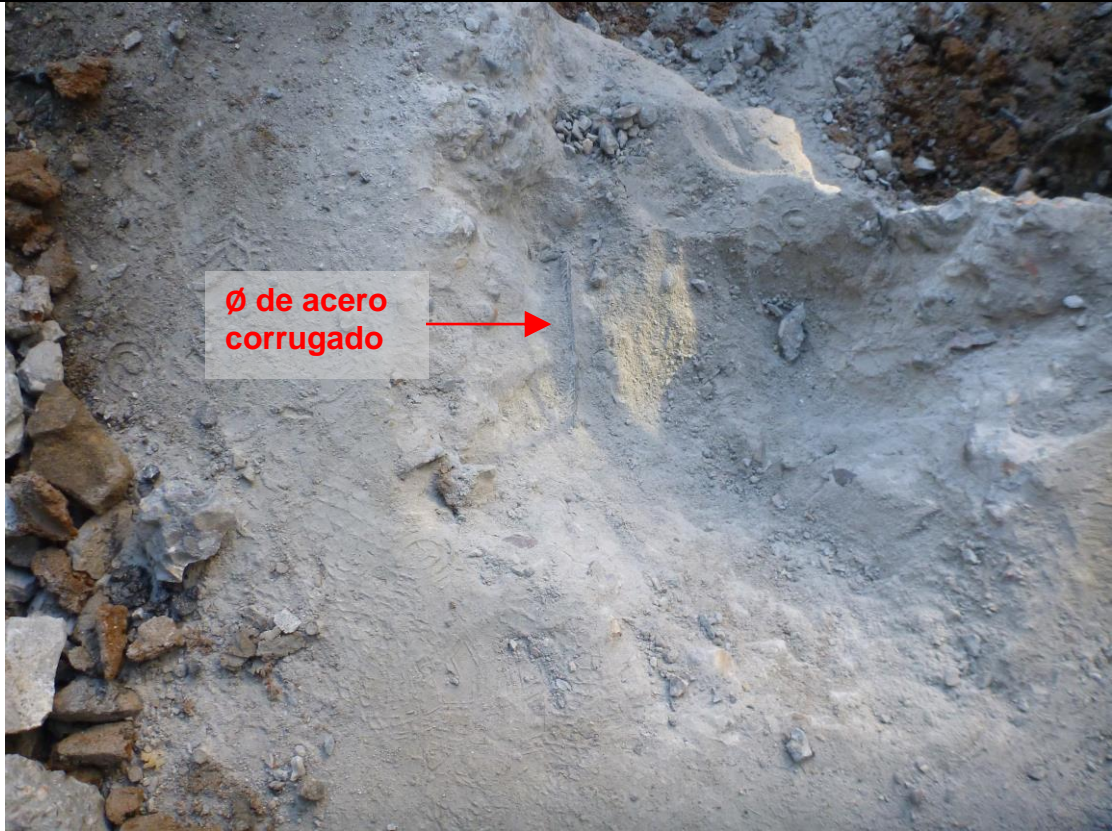
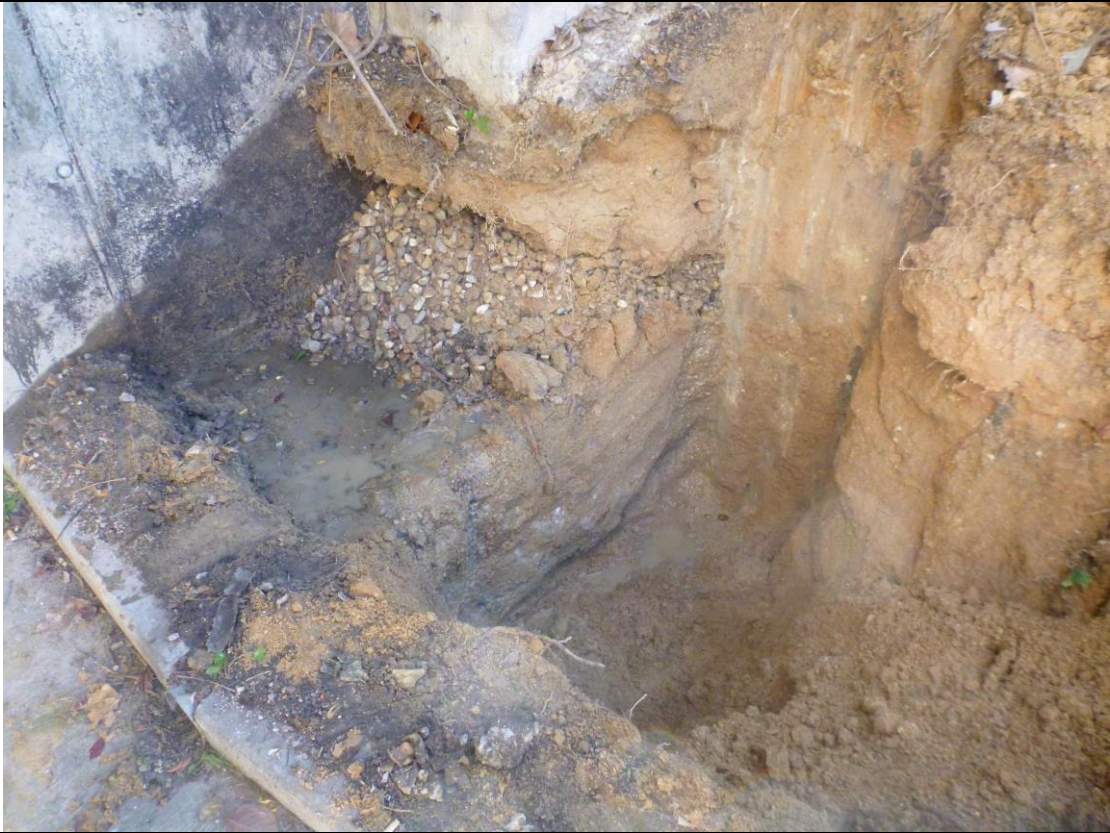
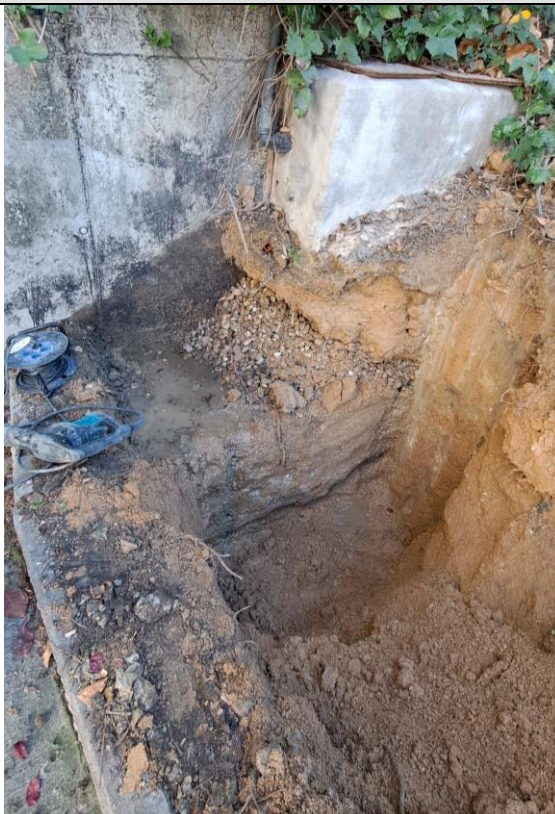
**FOTOGRAFÍA 15.** Calicata CC.04

Realizada en zona correspondiente a pilar intermedio de fachada S del edificio Maternidad. Se demuele solado de acera y solera de 30 cm de espesor, hasta descubrir cara superior de zapata y su dimensión paralela a la fachada, midiendo 0,85 m desde zona correspondiente al eje del pilar de fachada. Se continúa demoliendo acera para comprobar su dimensión en sentido perpendicular a la fachada hasta descubrir el borde de la zapata a 0,80 m medidos desde el extradós del muro de fachada S. Se excava hasta alcanzar una profundidad de 1,50 m desde el suelo terminado de la acera sin alcanzar la conta de apoyo de la zapata. Se interrumpe la excavación por razones de seguridad y para evitar daños en saneamiento próximo a la zapata. El terreno excavado próximo a la zapata se corresponden aparentemente con arena de miga. Sobre el tubo de saneamiento el terreno es de origen antrópico, apreciando restos de escombros.

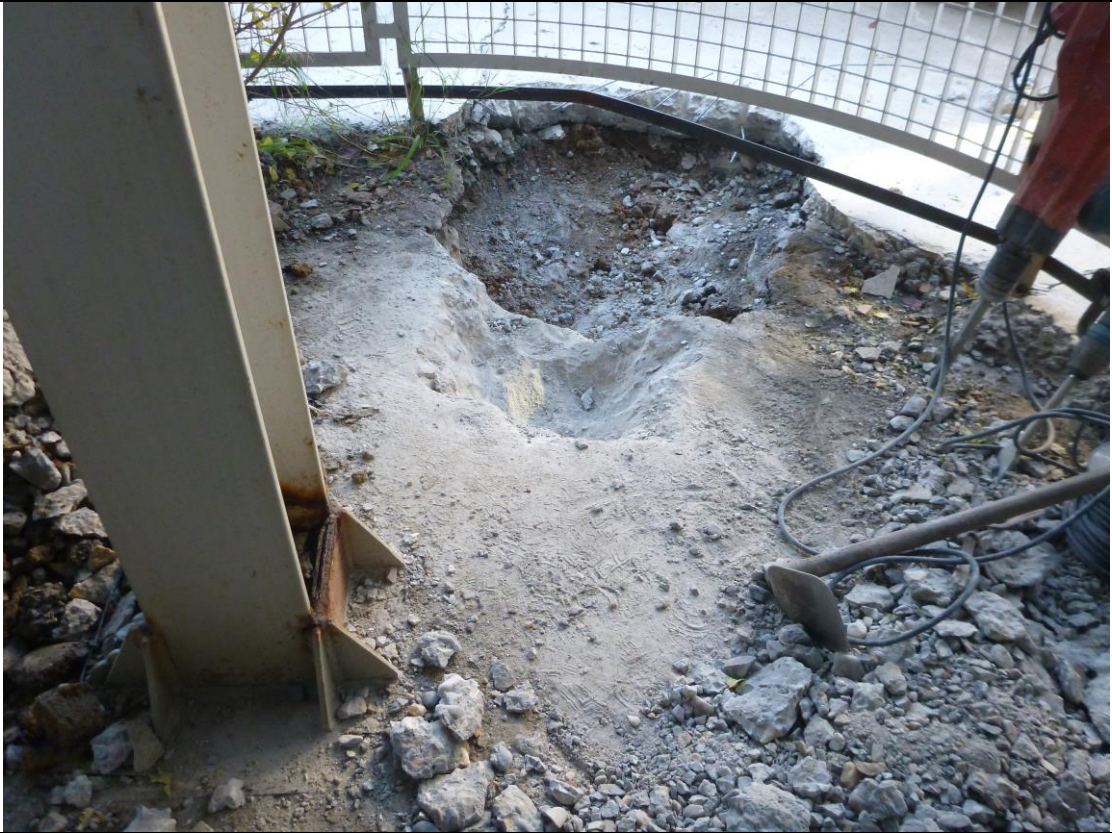
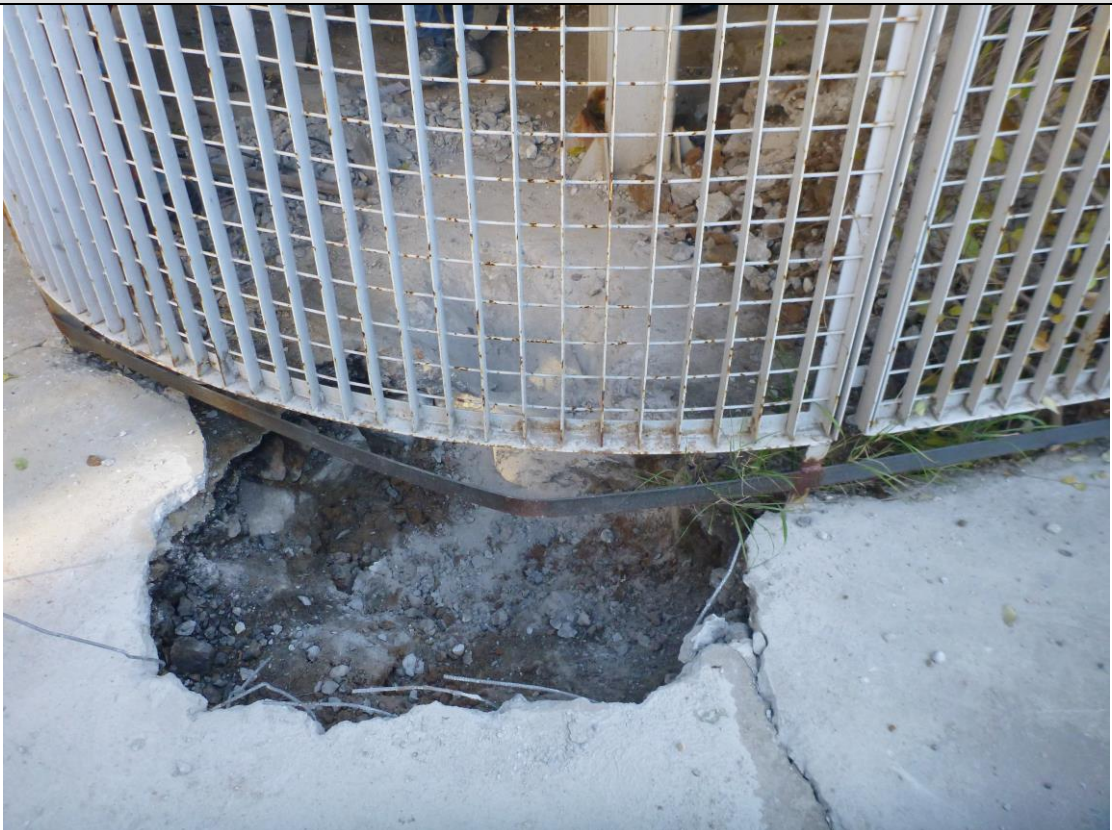
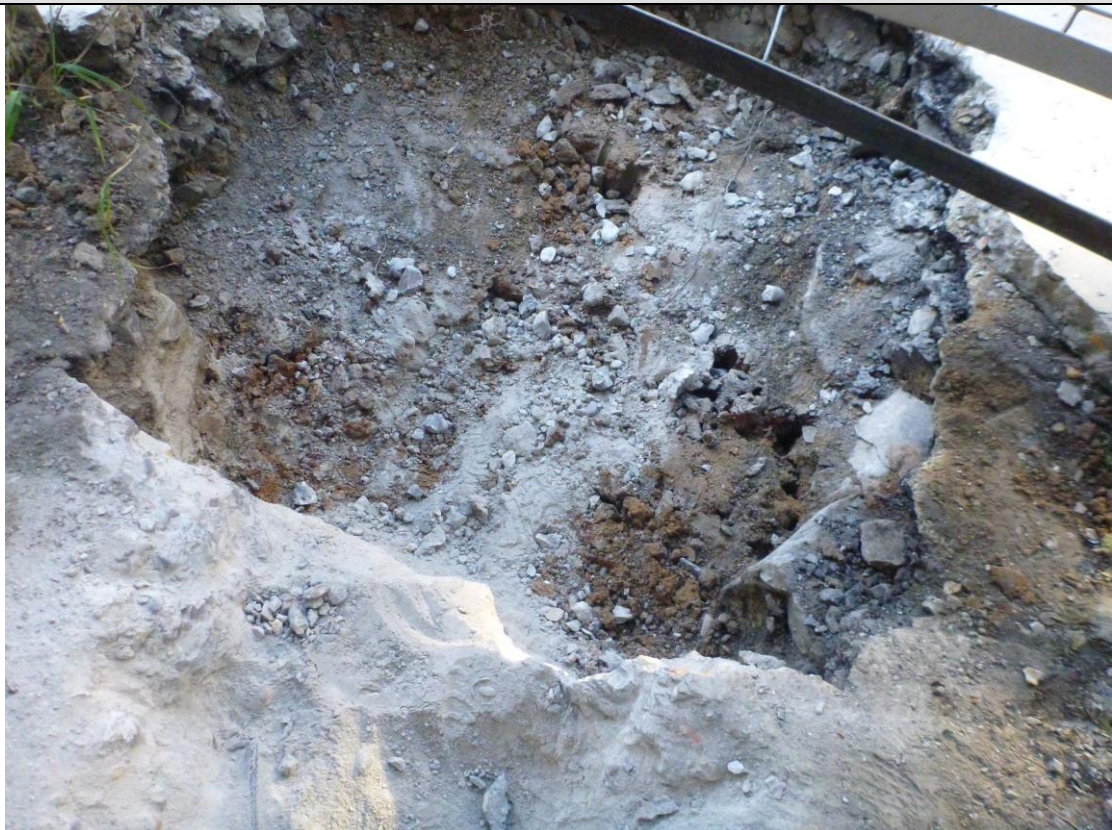
**FOTOGRAFÍA 19.** Calicata CC.05

Realizada en zona correspondiente a pilar de escalera metálica de emergencia situada junto intermedio de fachada S de la torre del hospital. Se demuele hormigón en entorno del pilar metálico HEB-220, hasta descubrir un borde, comprobando que se trata de la cara superior del elemento de cimentación. Asimismo, en la demolición realizada en cara superior del elemento de cimentación se descubre un  $\varnothing$  de acero corrugado en cara superior del elemento de zapata, por lo que se supone que se trata de un encepado. Se excavan unos 40 cm en el borde. Se interrumpen los trabajos debido a la dificultad en la ejecución que supone el enrejado de la caja de escalera.
