SERVICIO DE REPARACION DE BASTIDORES DE BOGIE DE LAS SERIES 2000, 6000 y 8000 1ª

Elaborado por: Ramón Elvira		Fecha: marzo de 2025
Revisado por: Miguel Gómez		Fecha: marzo de 2025
Aprobado por: Eugenio García		Fecha: marzo de 2025
Versión	Fecha	Nº Informe
V0	Marzo-2025	XXXXX/25

División de Material Móvil

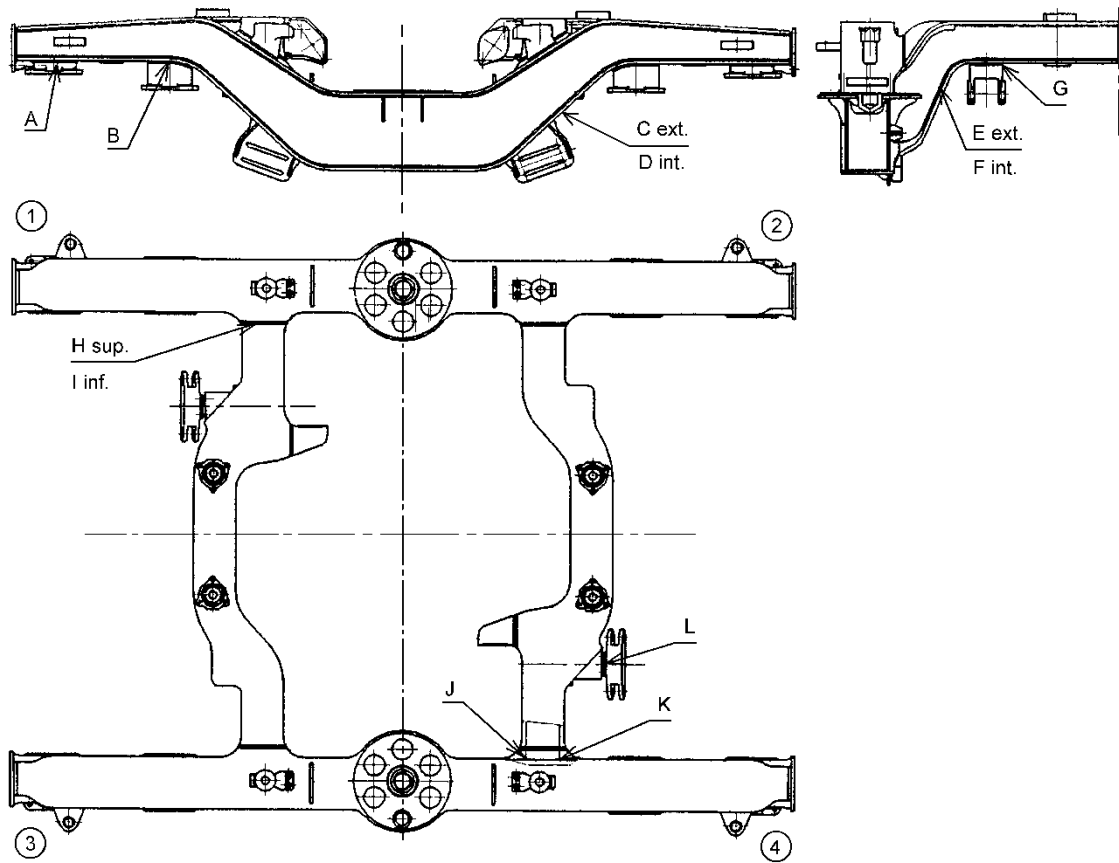
6.1. BOGIE 6000 y 8000

VERIFICACIÓN DE SOLDADURAS EN EL BASTIDOR						
REFERENCIA	MÉTODO (1)	CLASE (2)	RESULTADO			
A1-A2-A3-A4	MT	B				
B1-B2-B3-B4	MT	B				
C1-C2-C3-C4	UT, MT y VT	B				
D1-D2-D3-D4	UT, MT y VT	B				
E1-E2-E3-E4	UT, MT y VT	B				
F1-F2-F3-F4	UT, MT y VT	B				
G2-G3	MT	B				
H1-H2-H3-H4	UT, MT y VT	B				
I1-I2-I3-I4	UT, MT y VT	B				
J1-J2-J3-J4	MT	B				
K1-K2-K3-K4	MT	B				
L1-L4	MT	B				
1. MÉTODO UT: Ultrasonidos. MT: Partículas Magnéticas. VT: Inspección Visual.						
2. CLASE - según EN 25.817, UNE-EN ISO 5817:2014 o equivalente

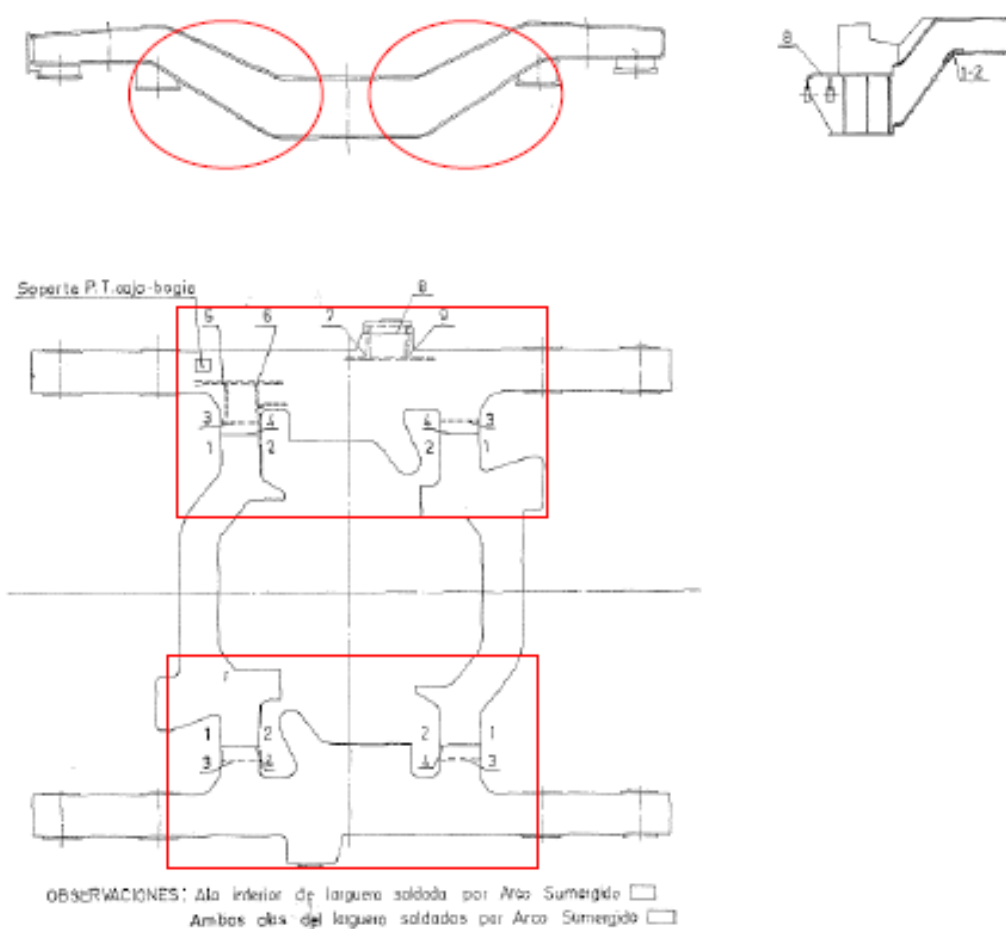
6.2. BOGIE 2000

Se requiere inspección por la técnica de partículas magnéticas (MT) en las siguientes zonas:

Adicionalmente, se realizará inspección por partículas magnéticas (MT), ultrasonidos (US) e inspección visual (VT) todas las nuevas soldaduras de aquellos soportes que hayan sido vueltos a soldar.

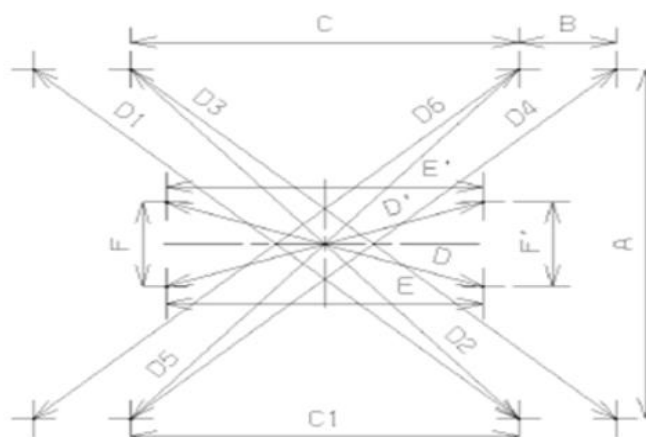
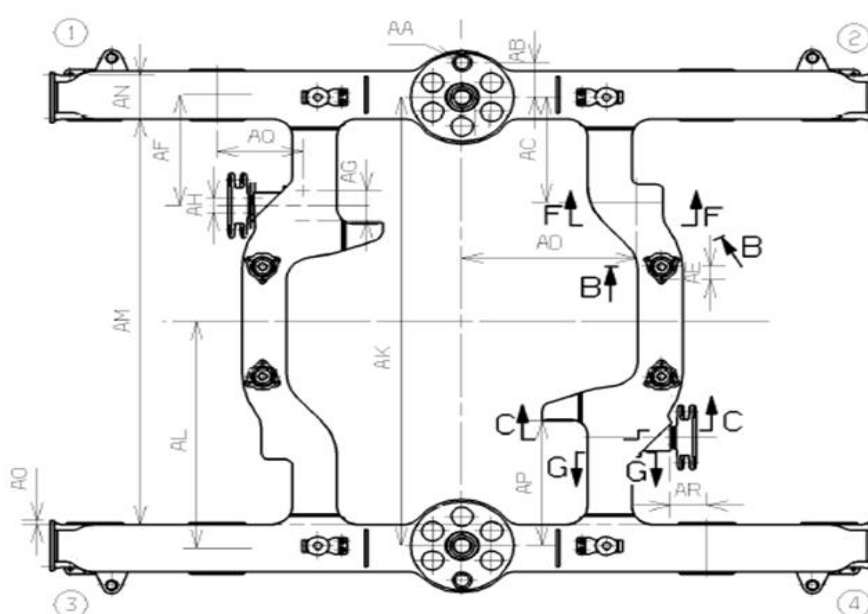
8.1. BOGIE 6000 y 8000

Tras la reparación del bastidor, se medirán las cotas descritas en la tabla de este apartado, debiendo estar comprendidas entre los valores teóricos.

Referencia	Descripción	Cota teórica	Cota real
C-C1	Situación suspensión primaria	$\leq 0,75$ mm	
D1-D4	Situación suspensión primaria	$\leq 0,75$ mm	
D2-D5	Situación suspensión primaria	$\leq 0,75$ mm	
D3-D6	Situación suspensión primaria	$\leq 0,75$ mm	
D-D'	Situación suspensión primaria	$\leq 1,5$ mm	
E-E'	Situación del motor de tracción	$\leq 0,75$ mm	
AF	Situación timonería (vista planta)	$464 \pm 2,25$ mm

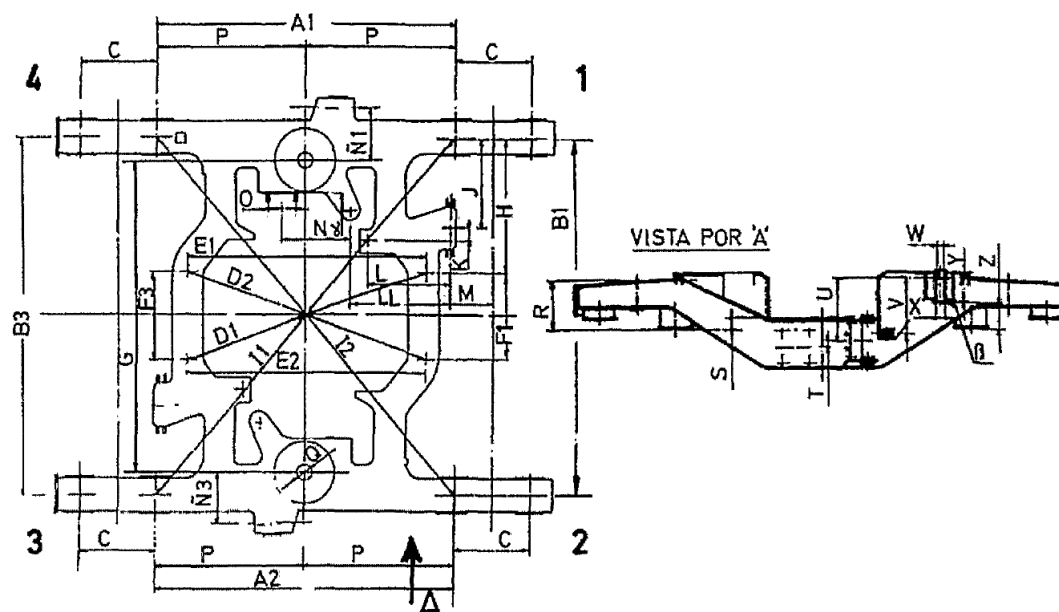
D.1 Hoja de medición del bastidor motor

REF.	Teórica	REAL	REF.	Teórica	REAL	REF.	Teórica	REAL
A1+A2	1615 ±0,5		L1+L3	441,5 ±2		X1+X2	Ø46 ^{+0,160} ₀	
A1-A2	≤ 0,5		LL1+LL3	537,5 ±3		X3+X4		
B1+B3	1660 ±0,5		M1+M3	234 ±3		Y1+Y2	6 ^{+0,5} ₋₀	
C1+C2	420 ±0,5		N1+N2	373,5 ±1,5		Y3+Y4		
C3+C4			Ñ1+Ñ3	281 +0/-4		Z1+Z2	139 ±0,5	
D1-D2	≤ 1		O2+O4	153 ±0,5		Z3+Z4		
E1+E2	1300 ±0,35		P1-P4	≤ 0,5		α1+α3	88 +0/-2	
E1-E2	≤ 0,5		P2-P3			* β	≤ 0,5	
F1+F3	460 ±0,3		Q1+Q2	Ø70 ^{+0,048} ₀				
G	1630 ±0,5		R1+R3	261 ±3				
H1-H2	≤ 0,5		S1+S3	51 ±1				
H3-H4			T1+T3	32 ±1				
I1-I2	≤ 1		U1+U2	328 ±2				
J1+J3	478 ±3		V1+V2	290 ±2				
K1+K3	70 ±3		W1+W2	Ø30 ^{+0,130} ₀				
			W3+W4
