PROYECTO BÁSICO Y DE EJECUCIÓN

Refuerzo estructural de la cimentación
y reparación de cubiertas y paramentos
verticales en la Escuela de educación
infantil "Los Girasoles". Madrid.

Intervenciones a realizar y problemática
existente. Acceso y cubiertas.

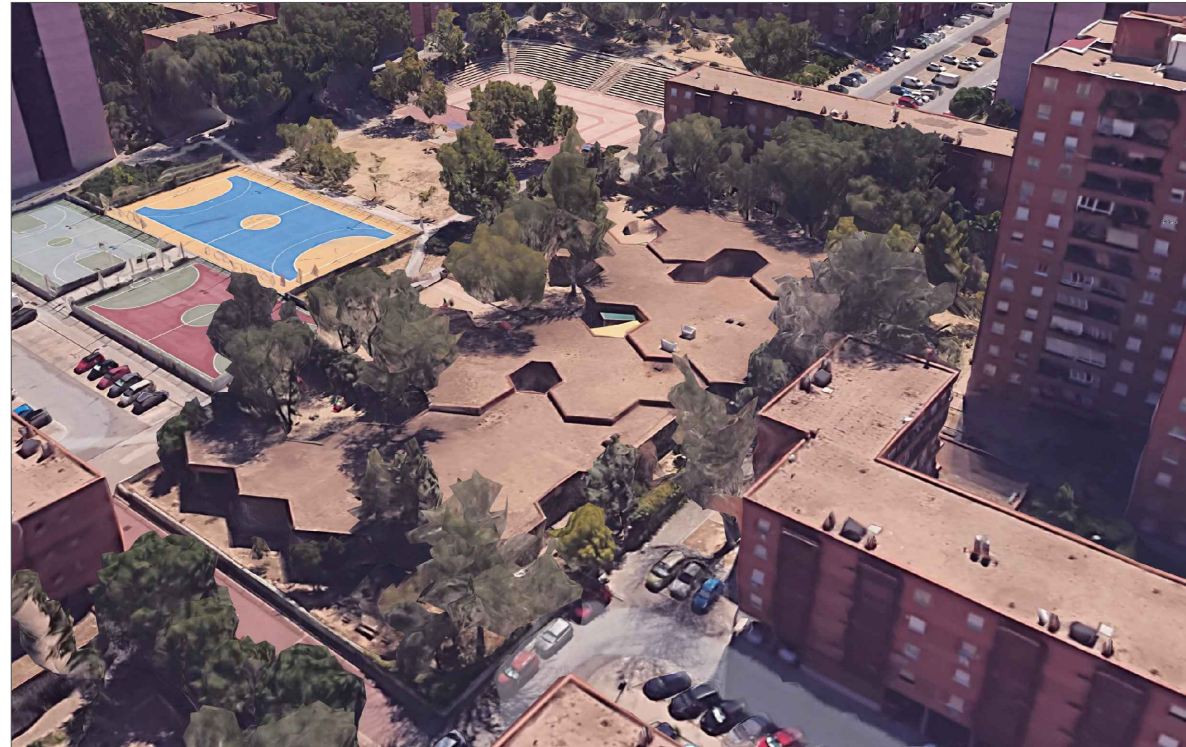
Sustitución de muro de cerramiento de urbanización de un pie en acceso principal.

Sustitución de muro de un pie de fábrica de ladrillo en acceso principal. Enfoscado y pintado.

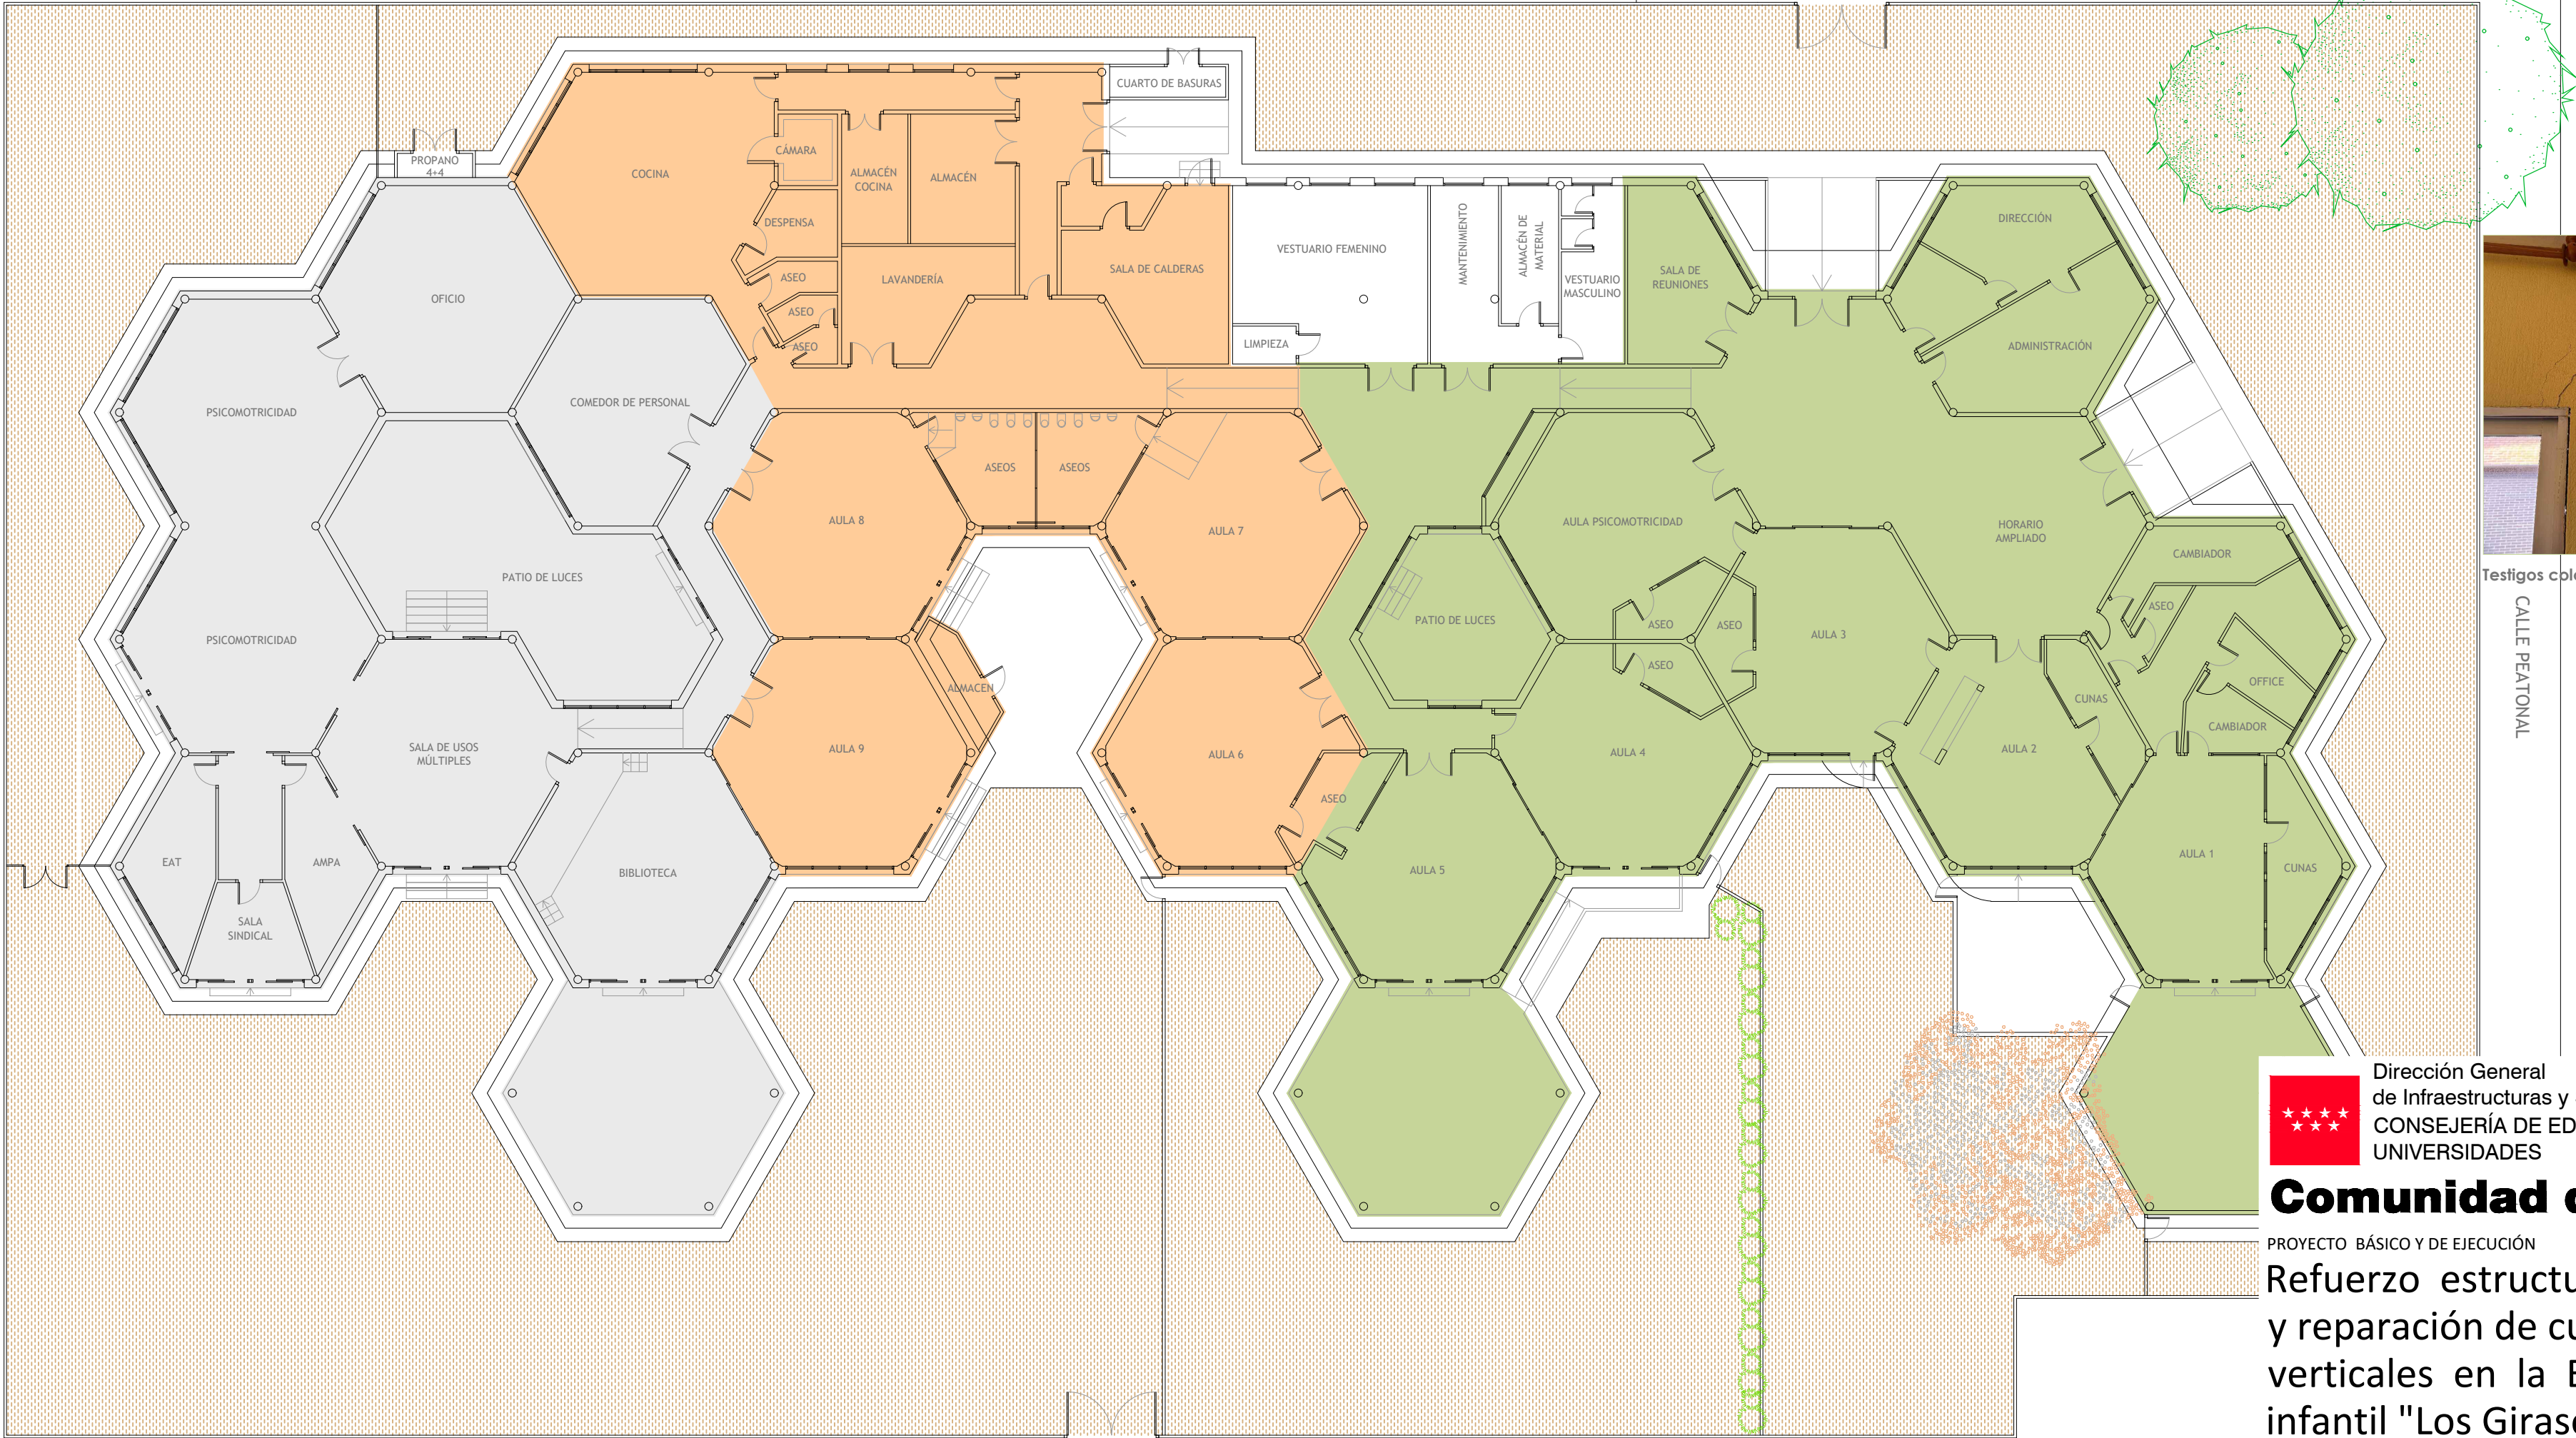
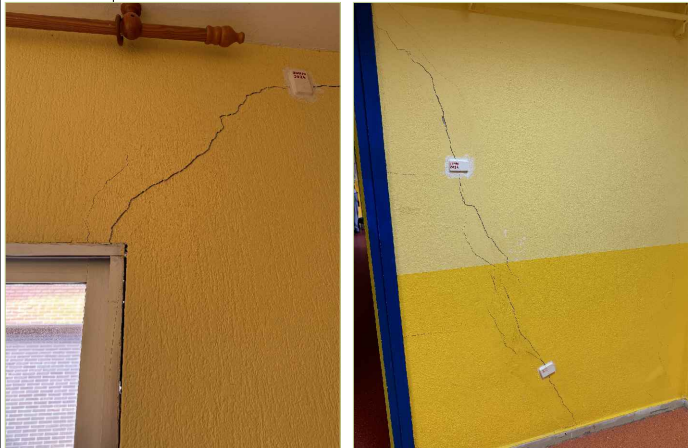
Testigos colocados en el interior de aulas y zonas comunes.

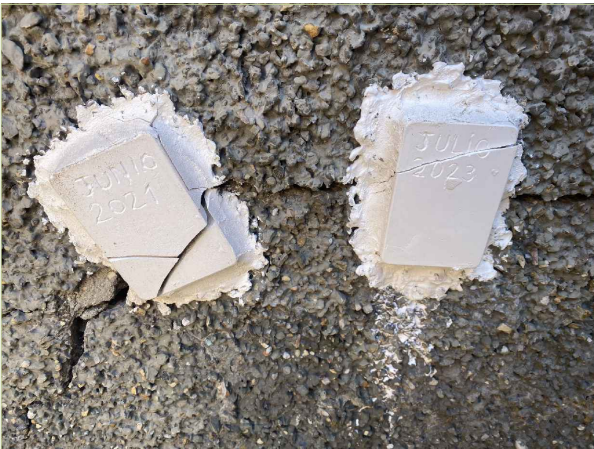
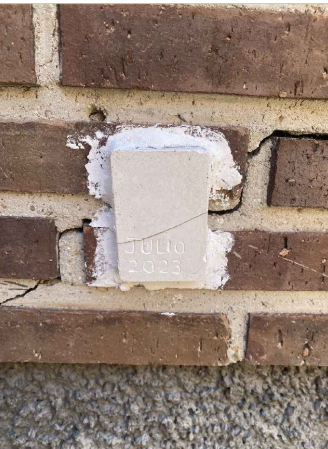
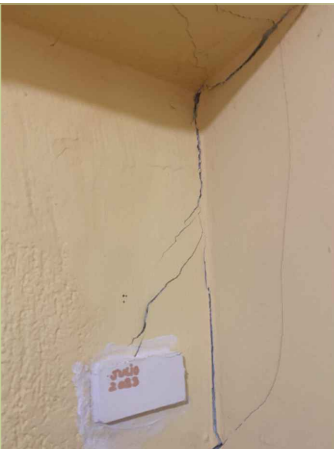
Testigos colocados a lo largo de todo el edificio en aquellas zonas más afectadas.

Este proyecto se realiza con el objeto de resolver todos esos desperfectos, no obstante, y a pesar de haber reparado ya el saneamiento, se recomienda dejar testigos en los puntos mas afectados para así observar el posible movimiento o no del edificio.

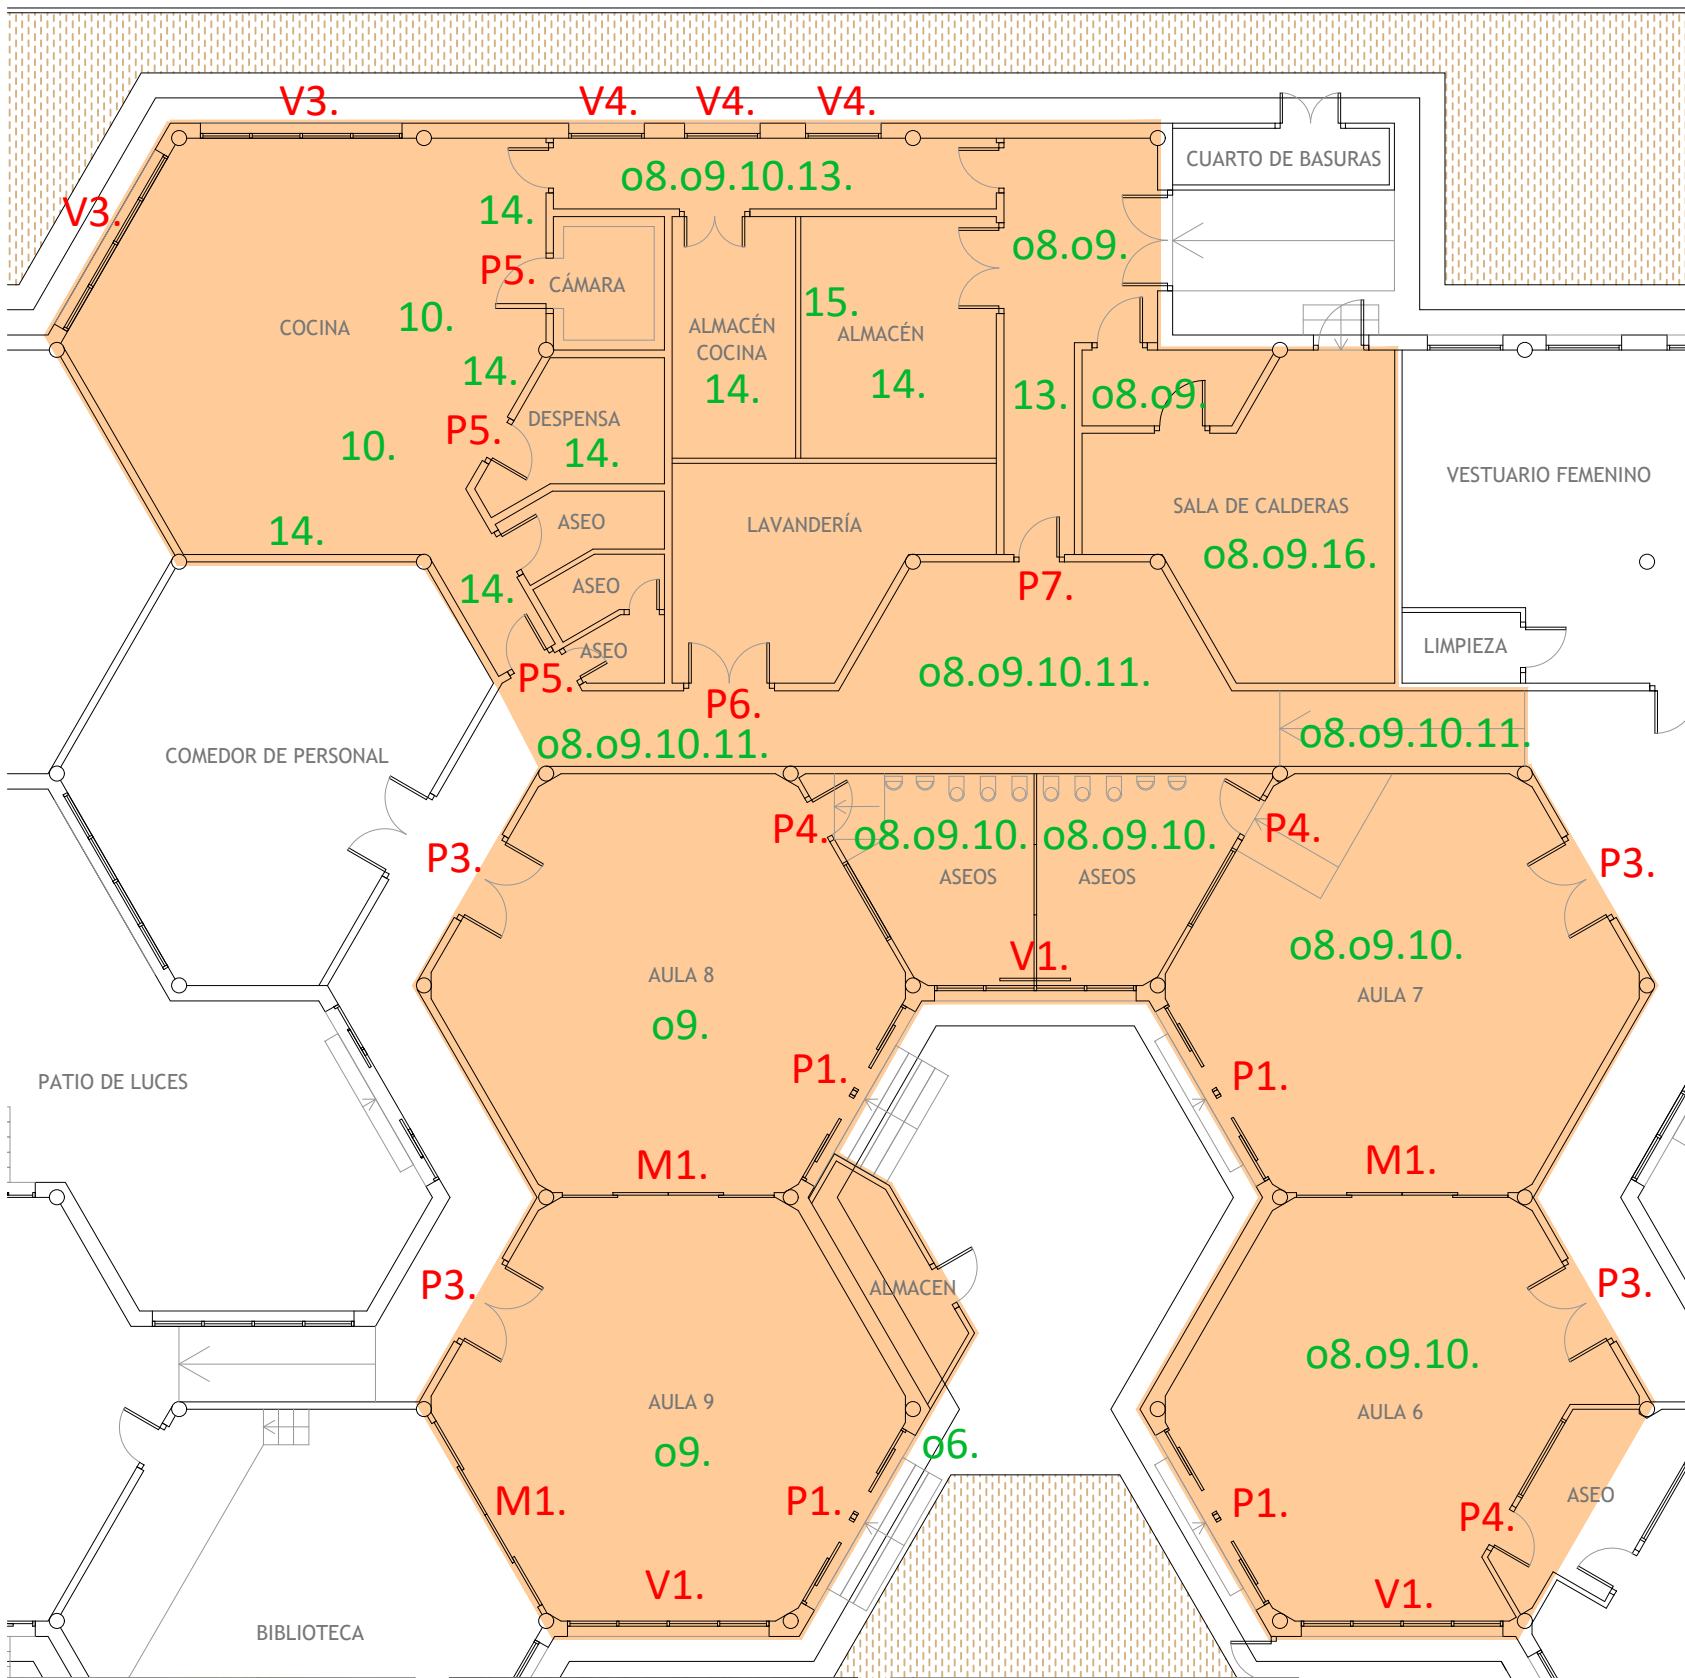
PLANO DE PLANTA BAJA. LOCALIZACIÓN DE INTERVENCIONES A REALIZAR. E:1/150
ZONA 2

Azulejos sueltos en cocina

Grietas en cocina y despensa

Grietas en faja de escayola en falso techo

Grieta entre paramento vertical y elemento estructural en almacenes.

Por los continuos movimientos estructurales el alicatado se ha ido desprendiendo o se encuentra en situación muy deficiente. En las paredes o zonas más afectadas deberá retirarse el alicatado suelto y volverse a alicatar una vez reparadas las grietas interiores. Se utilizará un alicatado lo más parecido posible al existente.

Retacado de junta entre fábrica de LCV y elemento estructural de hormigón mediante cordón de masilla caucho asfáltica.

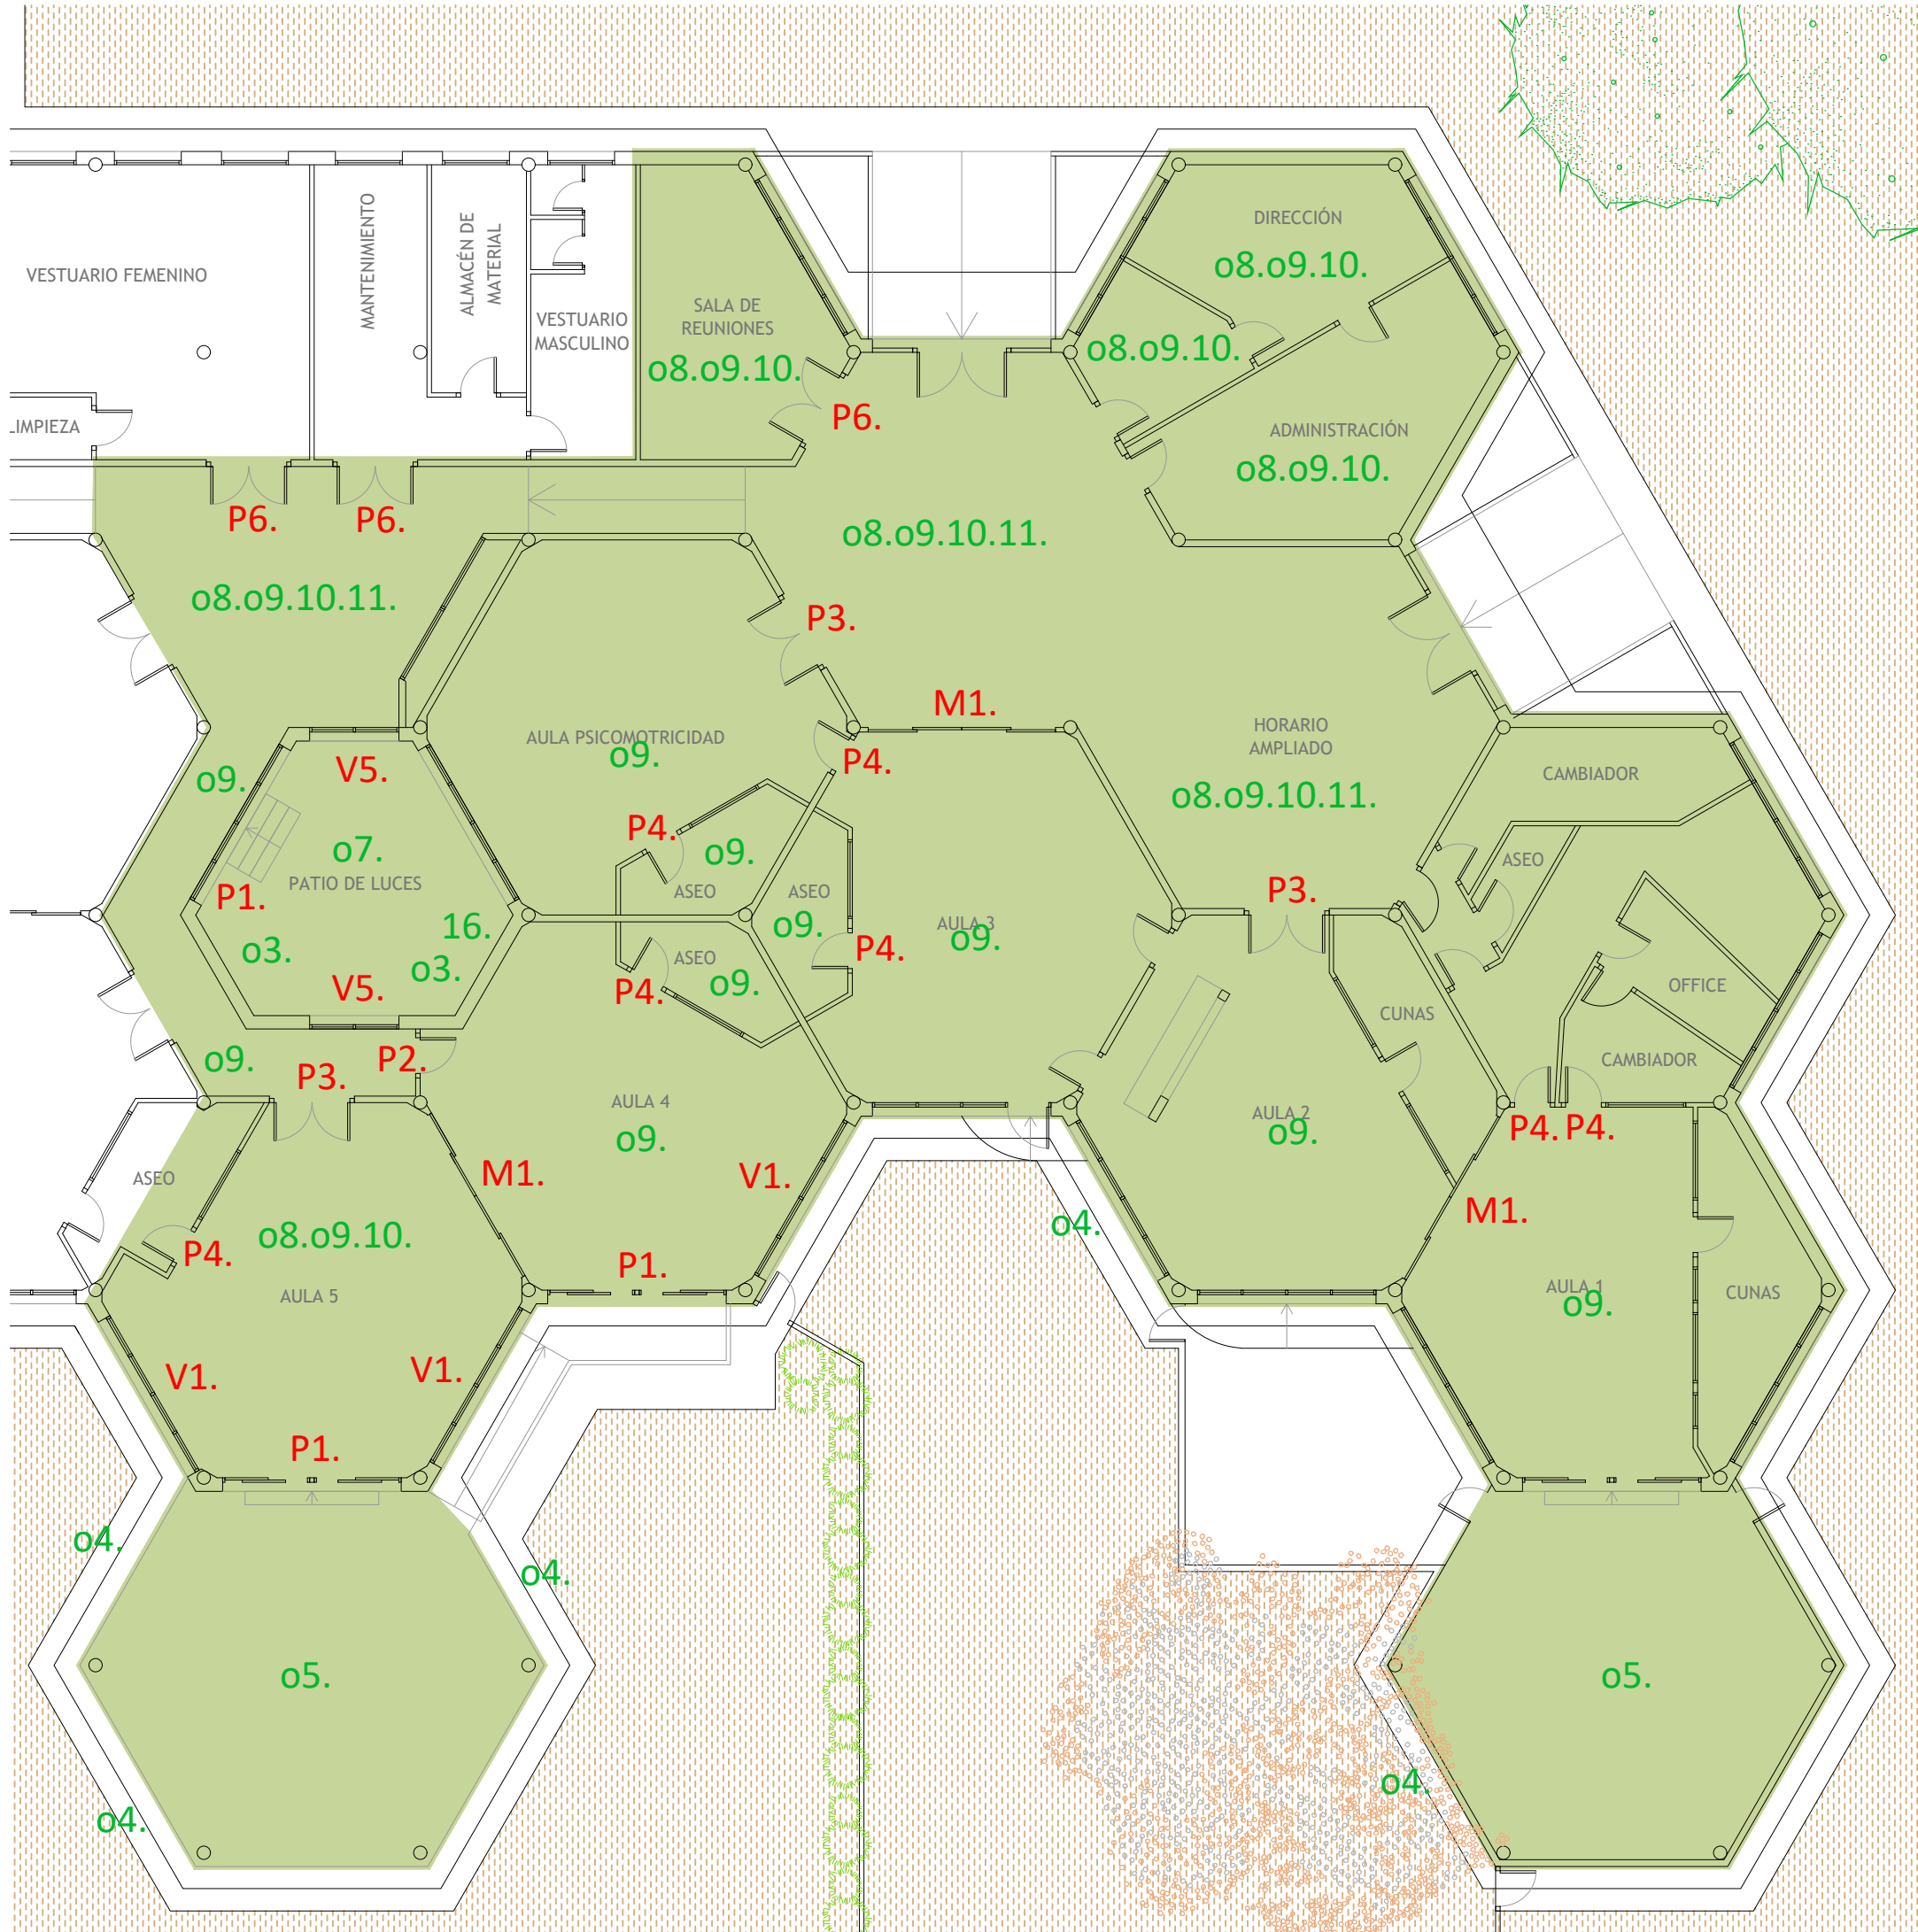
PLANO DE PLANTA BAJA. LOCALIZACIÓN DE INTERVENCIONES A REALIZAR. E:1/150
ZONA 3

Grietas enfoscado de cámara sanitaria

Grietas en paramentos de fábrica

Picado de los bordes de la grieta hasta su completa manifestación. Retirada de los ladrillos situados junto a la grieta de ambas hojas, exterior e interior, relleno de mortero epoxídico, entresacado de piezas para enjarje y colocación de nuevas piezas similares a las originales, buscando la traba y absorbiendo el ancho de la grieta.

Reparación de grietas en enfoscado exterior, picado del revestimiento, reforzado con malla de fibra de vidrio y aplicación de mortero de cemento.

Restauración de grietas en fábrica de abertura hasta 2 cm., picado manual, limpieza de los bordes y relleno con resinas. Para su posterior enfoscado y pintado.

Reparación de faja de escayola en falso techo para posterior pintado.

Sustitución de placas de falso techo con manchas de humedad.

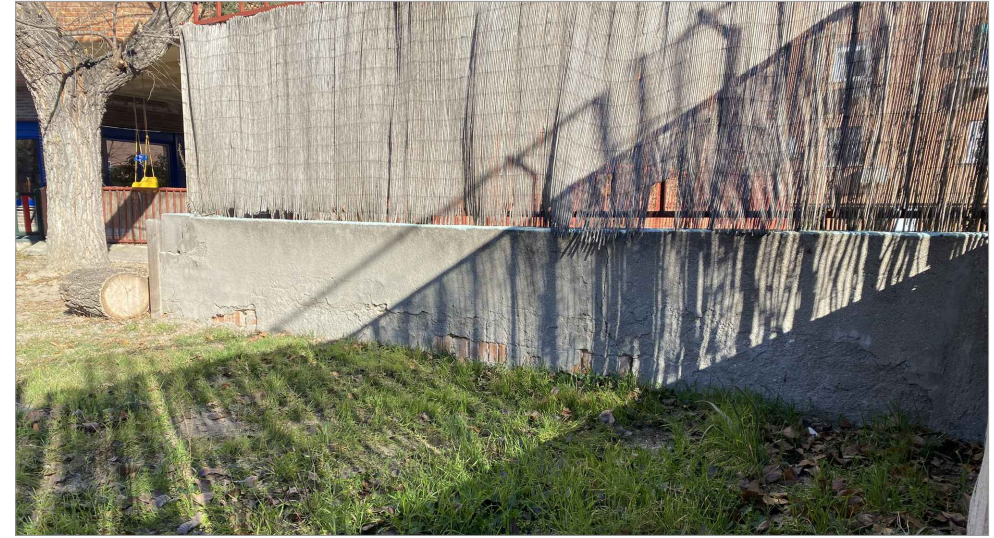
Vista del muro desde el interior.

Pérdida de revestimiento.

Falta de junta de dilatación entre tramos

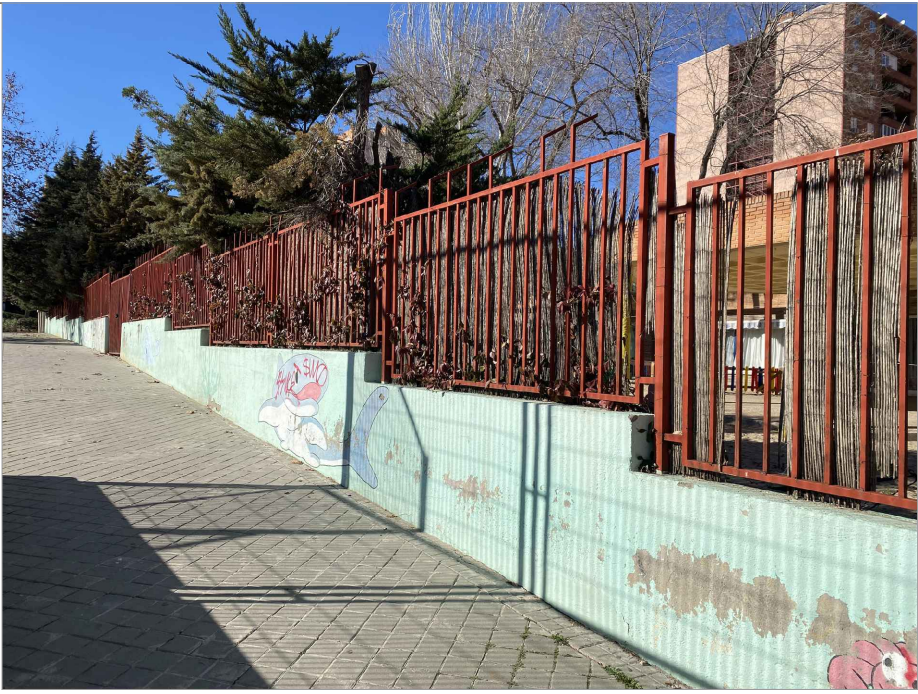
Vista del muro desde el exterior.

Grieta vertical en muro de fábrica.

Grieta transversal en el enfoscado y desprendimiento del mismo.

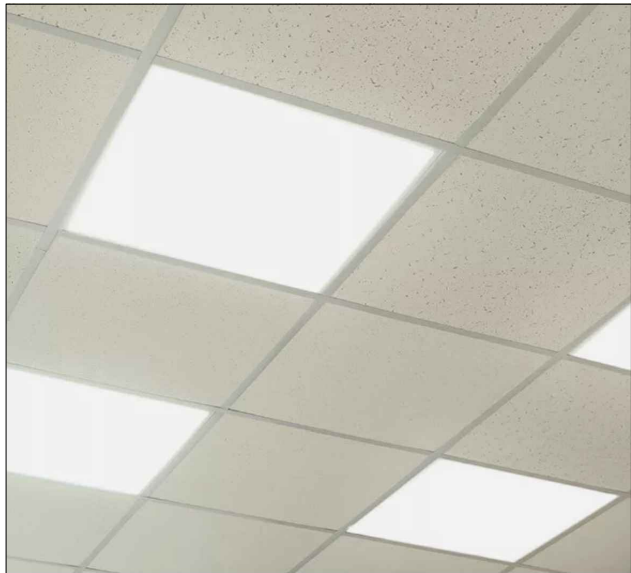
Luminarias existentes con lámparas fluorescentes de 60x60

Luminarias LED de 60x60
