## CEIP CIUDAD PEGASO DE MADRID

### TRABAJOS GEOTÉCNICOS PARA EL PROYECTO DE EJECUCIÓN DE CONSOLIDACIÓN DE TERRENO Y PATOLOGÍAS ESTRUCTURALES

**Peticionario: CONSEJERÍA DE EDUCACIÓN Y JUVENTUD  
COMUNIDAD DE MADRID  
c/ Santa Hortensia, 30 – 2ª planta  
28002 Madrid**

**26 de noviembre de 2024  
I/LC-24030/EG**

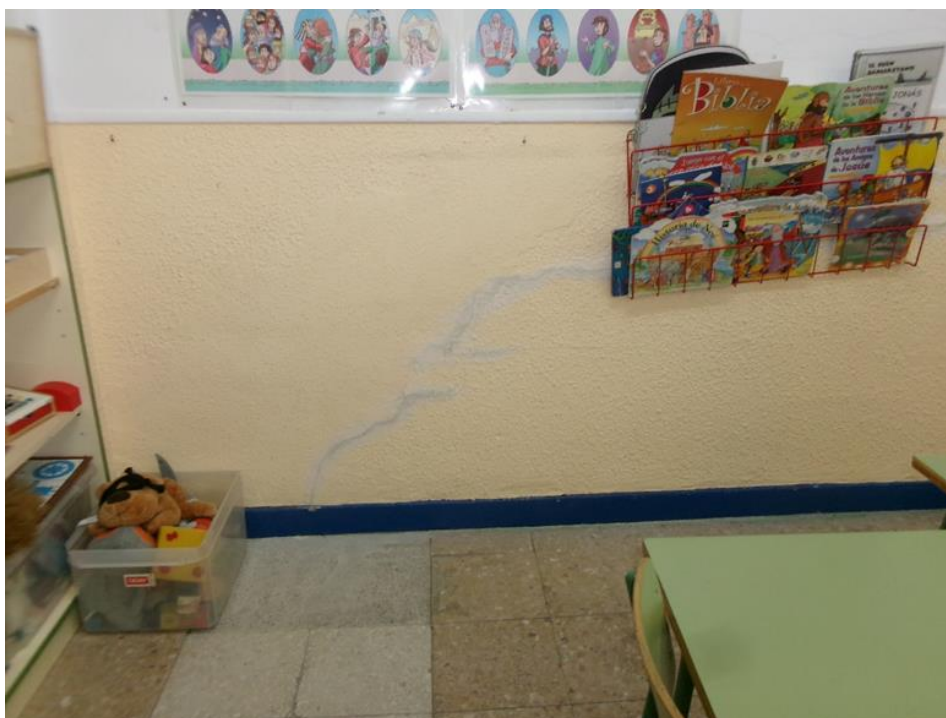
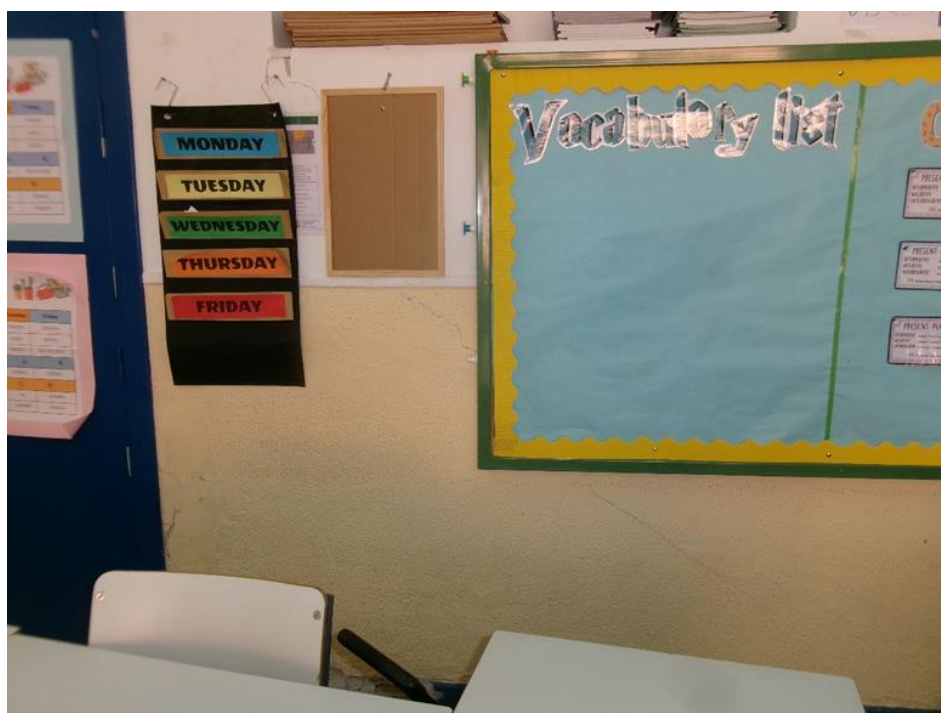
- a) Fisuras en particiones sobre soleras. Se presentan tanto en planta primera (véase por ejemplo la figura 4) como en planta baja (figura 5). Los daños más significativos de entre los observados en la planta primera se localizan en la zona señalada sombreada en amarillo en la figura 8.
- b) Cedimientos, acompañados en ocasiones de aberturas en juntas de las baldosas del suelo, en pavimentos sobre soleras. Obsérvese por ejemplo la figura 6.

**Figura 4: Fisuras en particiones sobre solera de planta primera**

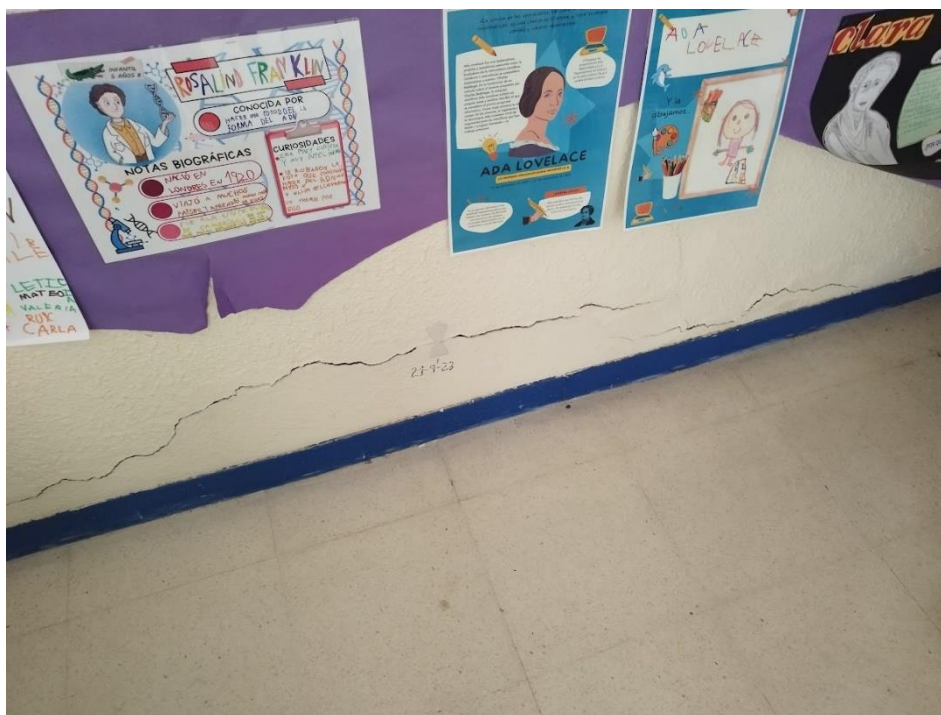
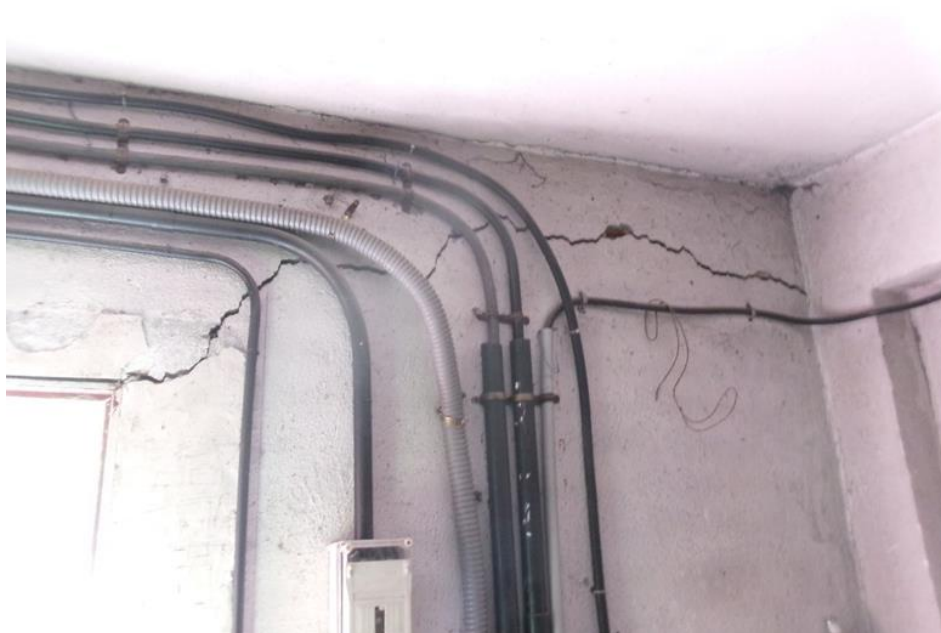
**Figura 5: Fisuras en particiones sobre solera de planta baja**

- En planta baja también están asociadas a movimientos de solera. Se suma el hecho de que, en algunos casos, la fábrica no es de calidad adecuada (caso de cerramientos resueltos con ladrillo hueco, ver figura 9) o que no se realizaron de forma satisfactoria el cierre de huecos preexistentes.

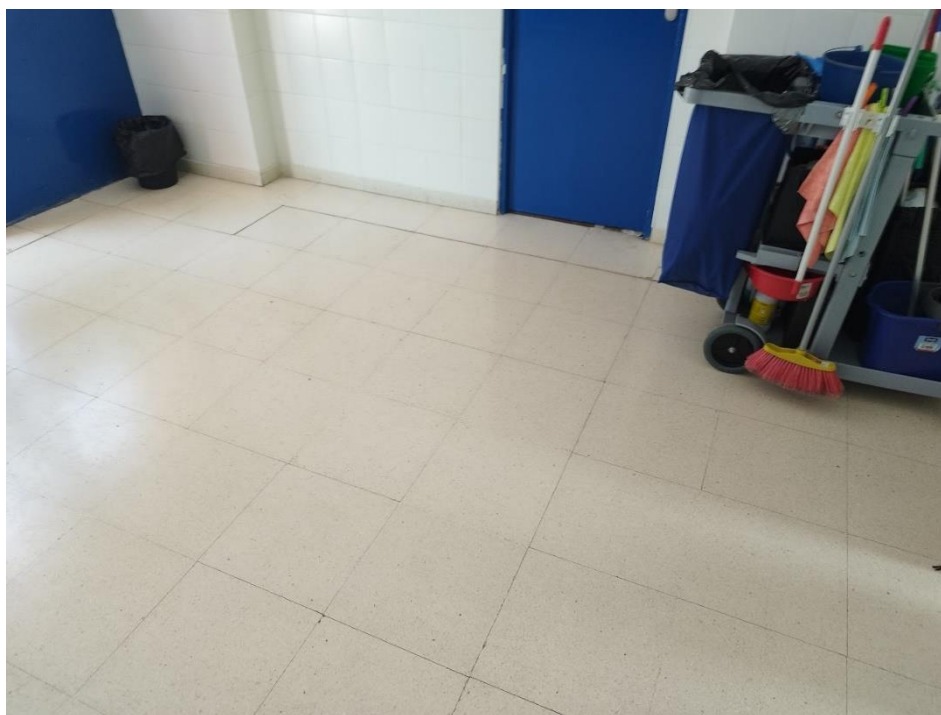
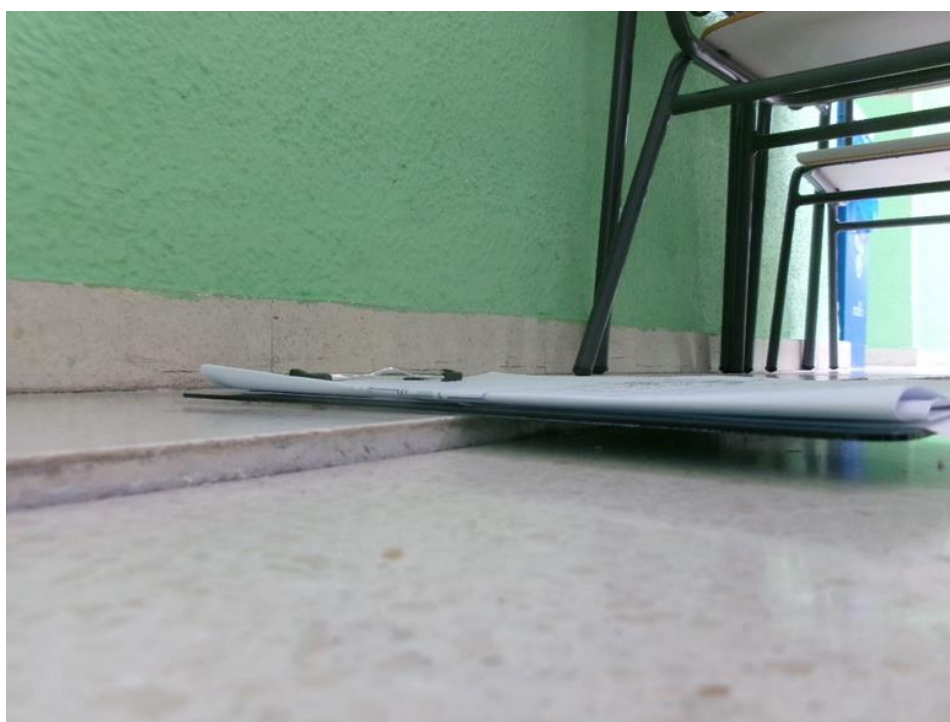
**Figura 6: Indicios de cedimientos en pavimento sobre soleras en planta primera**

En cuanto a las soleras/pavimentos de la zona de edificio en la que solamente existe planta primera, y que como hemos indicado presentan indicios de cedimientos, ya hemos indicado anteriormente que en el taladro de la prueba P-2 se observó un descalce de la misma del orden de 13 cm.

En cuanto a las soleras/pavimentos interiores, en las que la afección a las condiciones de servicio, especialmente en las zonas afectadas de planta baja (las dispuestas sobre rellenos señaladas en la figura 8), están más extendidas y en algunos casos son más notorias, se puede plantear una intervención.

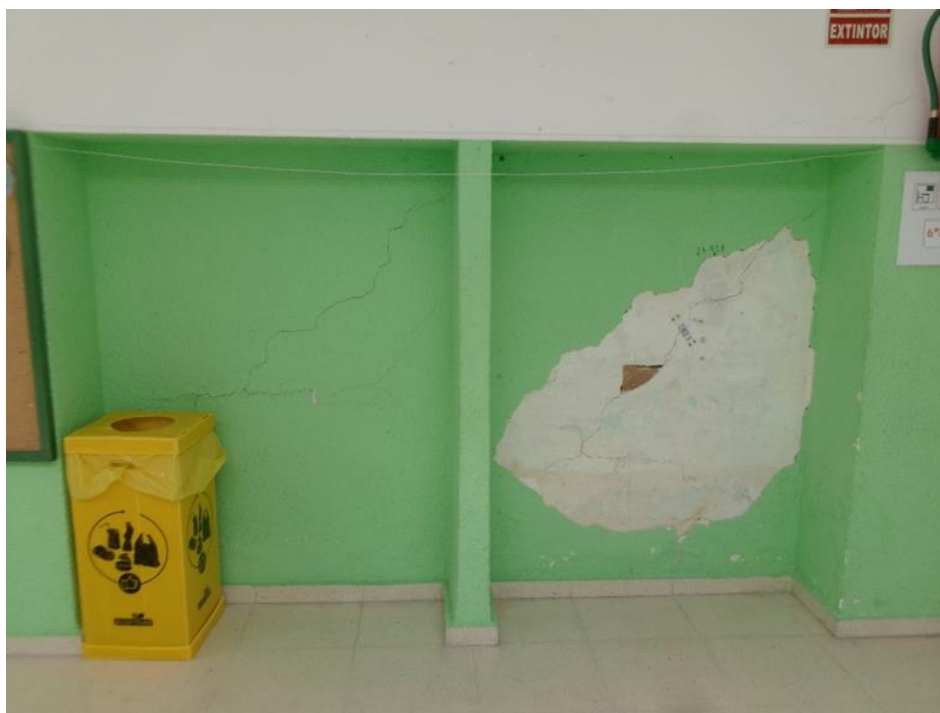
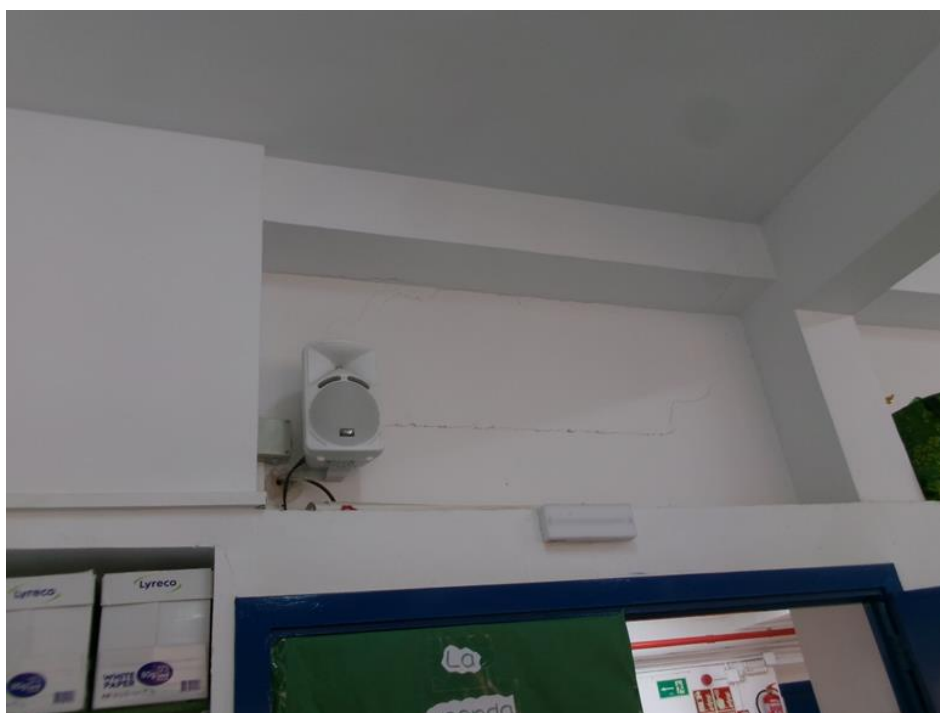
- c) Fisuras en particiones de planta primera ascendentes hacia la posición de soportes, acompañadas de fisuras en las vigas que apoyan en esos mismos soportes, próximas al apoyo y de máxima abertura en la cara inferior de la viga, ascendiendo y cerrándose por sus caras laterales. Se trata de casos aislados. En la figura 7 mostramos vistas de algunas de estas fisuras, y en la figura 8 se indica con color rojo la localización de los soportes hacia los que ascienden las fisuras más significativas de este tipo (podrían haberse producido históricamente esquemas de fisuración de este tipo en la zona señalada en verde, a tenor del aspecto de alguna fisura reparada, aunque los daños no responden exactamente al esquema de los daños descritos en este punto).
- d) Fisuras en tabiques en la posición de juntas de dilatación.

**Figura 7: Fisuras en tabiques ascendentes hacia la posición de soportes. Véase en la fotografía inferior la fisura en la viga, próxima al apoyo en el soporte**

- Existen indicios de que históricamente se habrían producido ligeros movimientos de las cimentaciones. Son los daños descritos en el punto c) y que se presentan de forma aislada en el edificio (en las zonas rodeadas en la figura 8).

En este sentido, creemos que se podría contemplar el mantener el edificio bajo un seguimiento mediante inspecciones (una vez reparados los daños), y, en caso de que se produjera de nuevo algún daño asociado a movimientos de cimentación, teniendo en cuenta que no supondrán un riesgo desde el punto de vista de la estructura y cimentación. efectuar reparaciones periódicas.

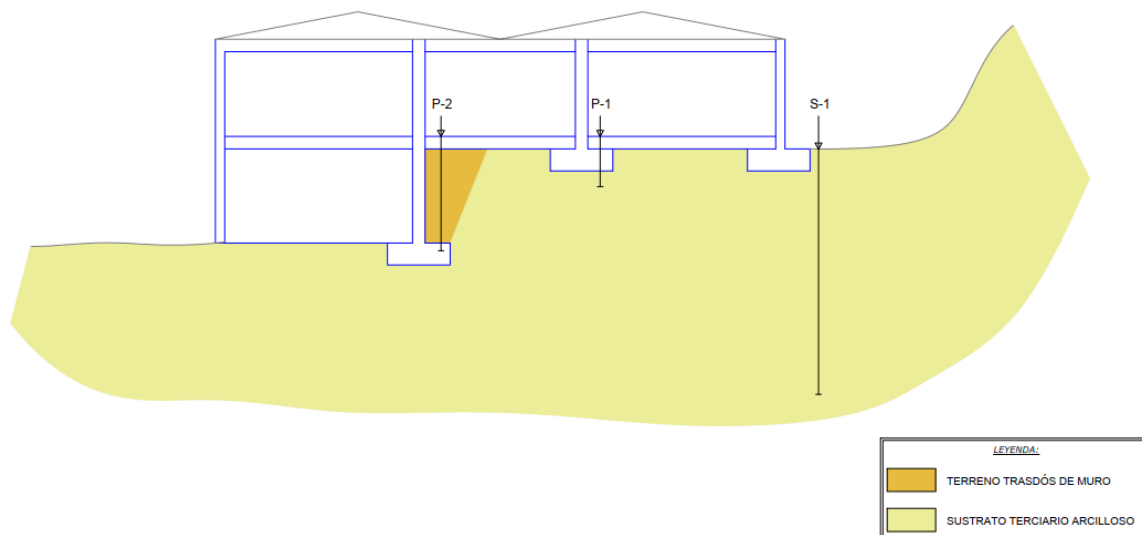
El terreno natural se detecta desde superficie en todos los reconocimientos, excepto en los realizados en la zona de trasdós del muro de contención, donde se han detectado en las pruebas continuas de penetración materiales flojos hasta 3 m de profundidad, que corresponderán a los rellenos de trasdós de este muro.

En la figura 12 y en el Anejo 2 se muestra una sección transversal esquemática del edificio con los dos niveles de terreno diferenciados, terreno natural y rellenos de trasdós de muro.

**Figura 12. Sección litológica**

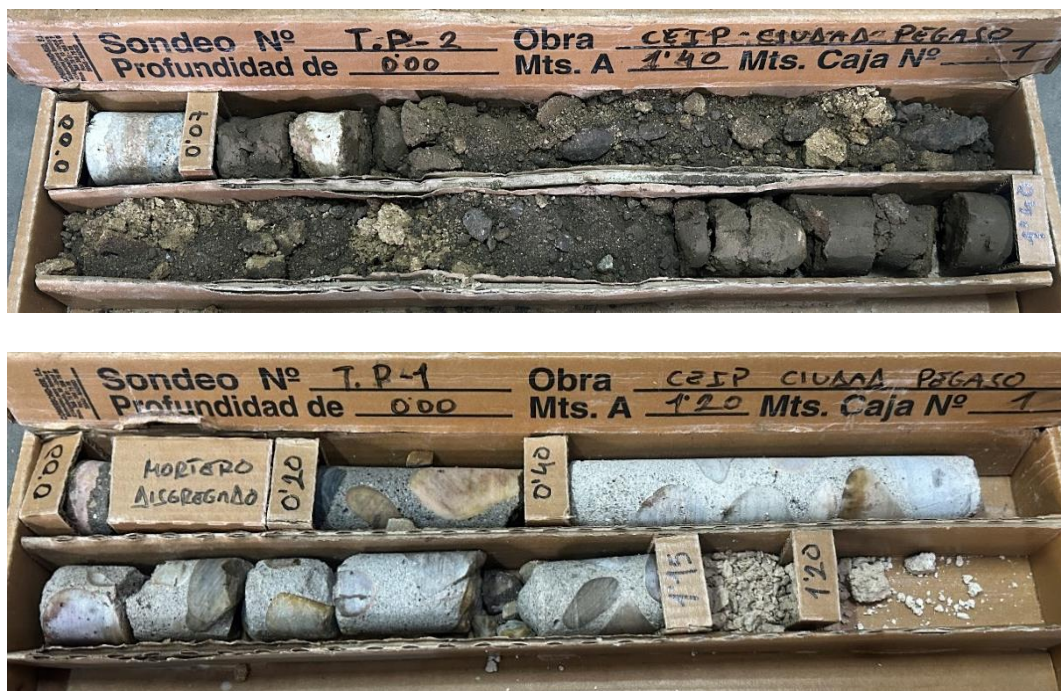
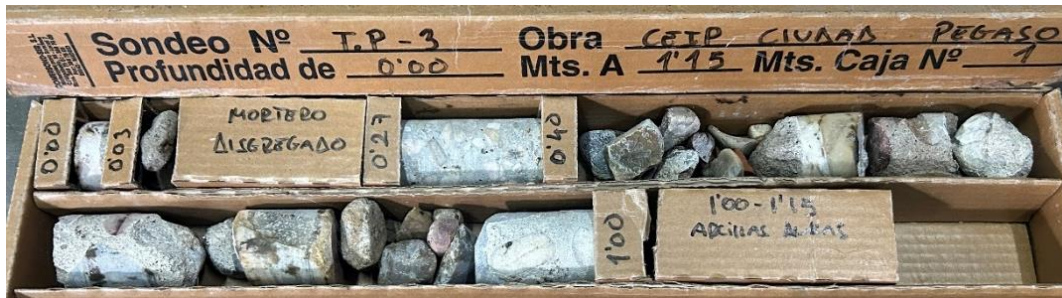
En las fotografías que se muestran a continuación en la figura 16, se puede observar las características que presentan los materiales atravesados en los taladros previos a las pruebas continuas de penetración: rellenos de trasdós (P-2) y terreno natural (P-1).

Figura 16. Testigo de los taladros efectuados para las pruebas de penetración
