MEMORIA JUSTIFICATIVA DE LA TRAMITACIÓN DE EMERGENCIA PARA LA INSPECCIÓN E INSTALACIÓN DE REDES EN LA FACHADA DE LADRILLO HISTÓRICO DE LA PLAZA DE TOROS DE LAS VENTAS DE LA COMUNIDAD DE MADRID. OBRAS ADJUDICADAS A LA EMPRESA OBRAS Y SERVICIOS INTEGRALES DOFIN S.L. CON UN IMPORTE DE 126.218,15 € (IVA INCLUIDO) Y PLAZO DE EJECUCIÓN DE 3 MESES; INICIADO EL 12 DE MARZO DE 2026. EXPTE: A/OBR- 012543/2026

CERTIFICADO DE REVISIÓN

REDES ANTIDESPENDIMIENTOS (tipo u + mosquitera)

ENCARGO: "Revisión de las redes instaladas en 2025 en los petos, pináculos ornamentales, cornisas y demás elementos de remate de azoteas y cubiertas de torreones y fachadas de la plaza de toros de Las Ventas de Madrid.

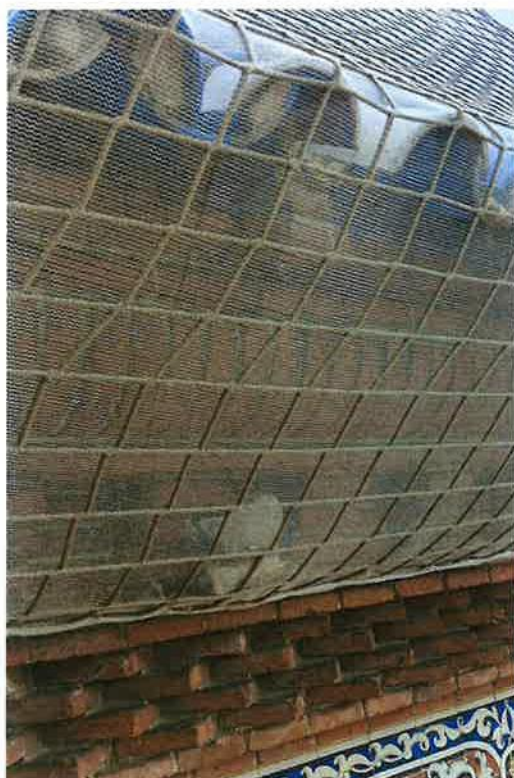
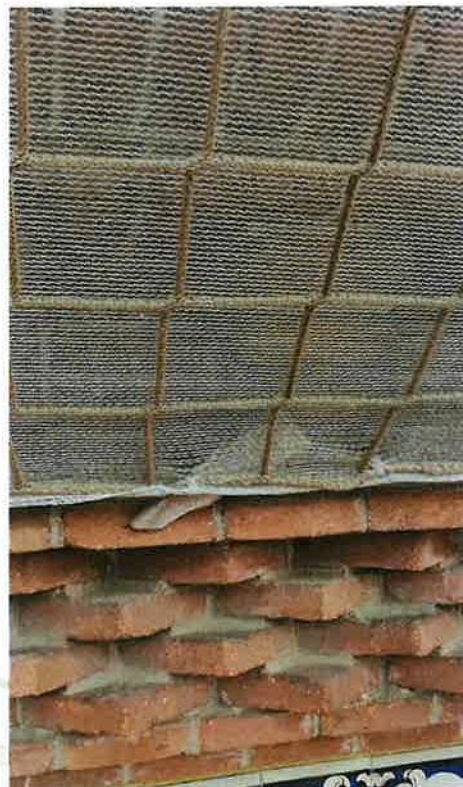
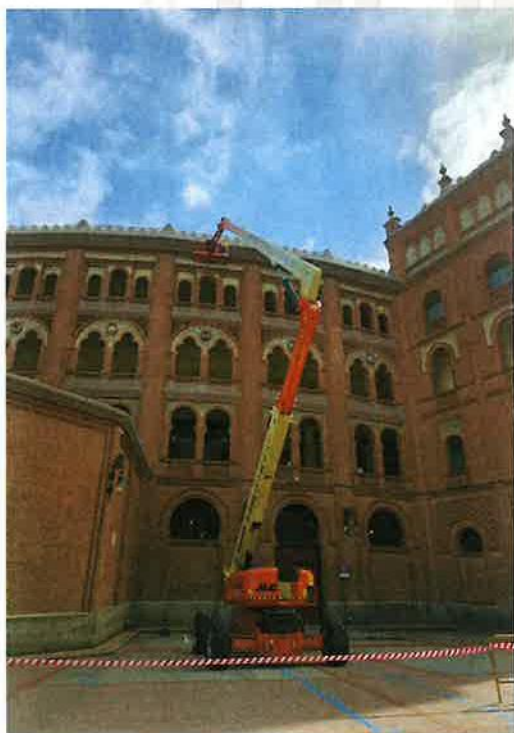
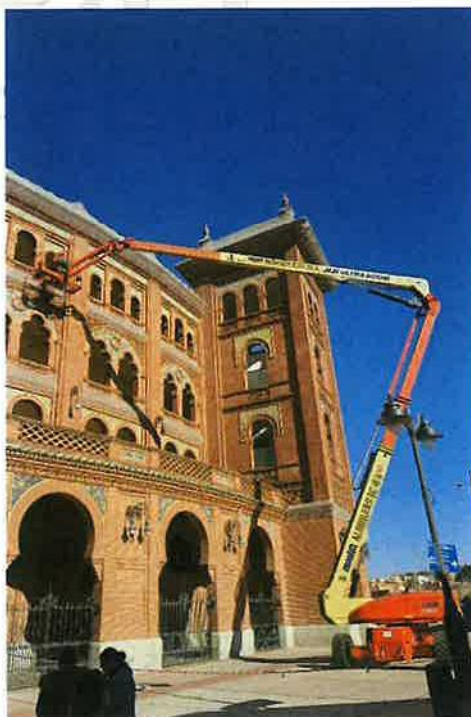
FOTOGRAFÍAS DURANTE LA REVISIÓN

Durante la revisión periódica de las redes antidesprendimientos se han detectado **graves incidencias** relacionadas con el estado de conservación de las fachadas, cornisas y elementos de remate de cubierta, las cuales no afectan al estado ni a la correcta funcionalidad de las redes instaladas, pero sí evidencian un **gran avance en el deterioro de determinados elementos constructivos**.

Se ha constatado un **aumento del deterioro en diversas zonas de las fábricas de ladrillo, cornisas y elementos ornamentales**, detectándose:

Se ha comprobado que **parte de estas zonas deterioradas no se encuentran cubiertas por las redes antidesprendimientos actualmente instaladas**, por lo que existe alta posibilidad de desprendimientos puntuales fuera de las zonas protegidas.

Asimismo, se hace constar que **algunas de estas patologías no estaban presentes a la finalización de los trabajos de revisión de fachadas efectuados durante los meses de junio y julio de 2025**, lo que indica una evolución del deterioro de los elementos constructivos expuestos a la intemperie.

Se advierte al Promotor la necesidad de actuar de manera inmediata sobre los elementos deteriorados descritos, al haberse constatado una **evolución desfavorable y acelerada del estado de conservación** de la fachada desde las inspecciones realizadas en el año 2025
