ÍNDICE GENERAL

1. OBJETO DEL INFORME

El objeto del informe, se basa, en la inspección tanto del saneamiento existente bajo el forjado sanitario como de las cubiertas en el pabellón del gimnasio, donde se están produciendo filtraciones del agua de lluvia en el **CEIP Ciudad del Aire de Alcalá de Henares**.

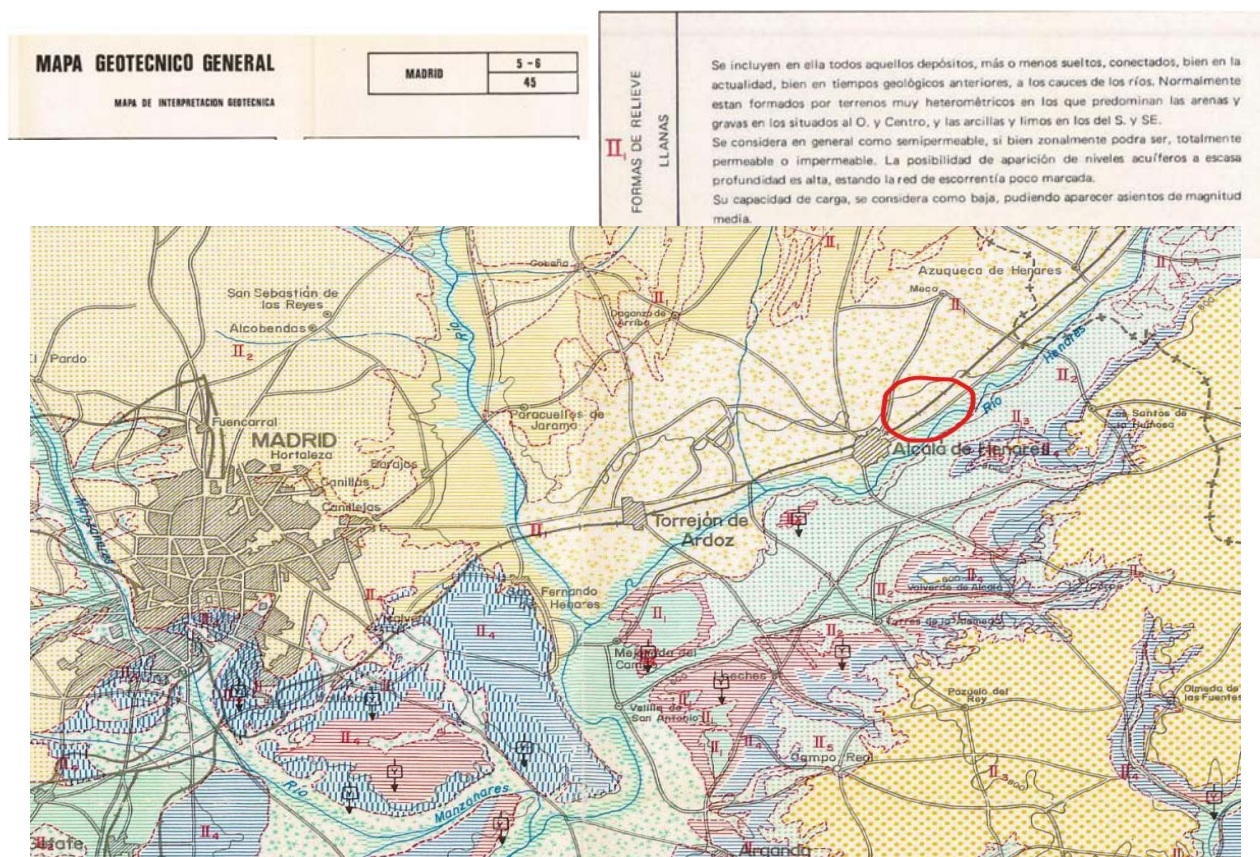
Realizado el caló y el registro en el forjado del cuarto de calderas, para poder acceder a inspeccionar visualmente los daños, se observa, una tubería de abastecimiento, visiblemente oxidada, pero la cual no aparenta perdidas o fugas y dos canalizaciones de saneamiento de hormigón, una de las cuáles, se ha desconectado del resto de la red, por lo que se supone que las peanas y collarines de la red de saneamiento han sufrido asientos diferenciales y corrimientos de tierras, debido al alto nivel freático, dado que se encuentra situado en la Ribera del Rio Henares y según el mapa es:
