PROYECTO DE EJECUCIÓN	
PLANOS	
Subsanación de ITE en el CEIP "Ciudad del Aire", de Alcalá de Henares	
C/Barberán y Collar, s/n, Alcalá de Henares, Madrid.	
Promotor	Dirección General de Infraestructuras y Servicios de la Vicepresidencia, Consejería de Educación y Universidades. Comunidad de Madrid.
Asistencia Técnica	Sanjurjo Arquitectos S.L.P.U.
Arquitecto	ALBERTO SANJURJO ÁLVAREZ
2025 OCTUBRE V00   DICIEMBRE V01 + V02 + V03

PROYECTO DE EJECUCIÓN  
Subsanación de ITE en el CEIP "Ciudad del Aire", de  
Alcalá de Henares.

SITUACIÓN  
C/Barberán y Collar, s/n, Alcalá de Henares, Madrid.

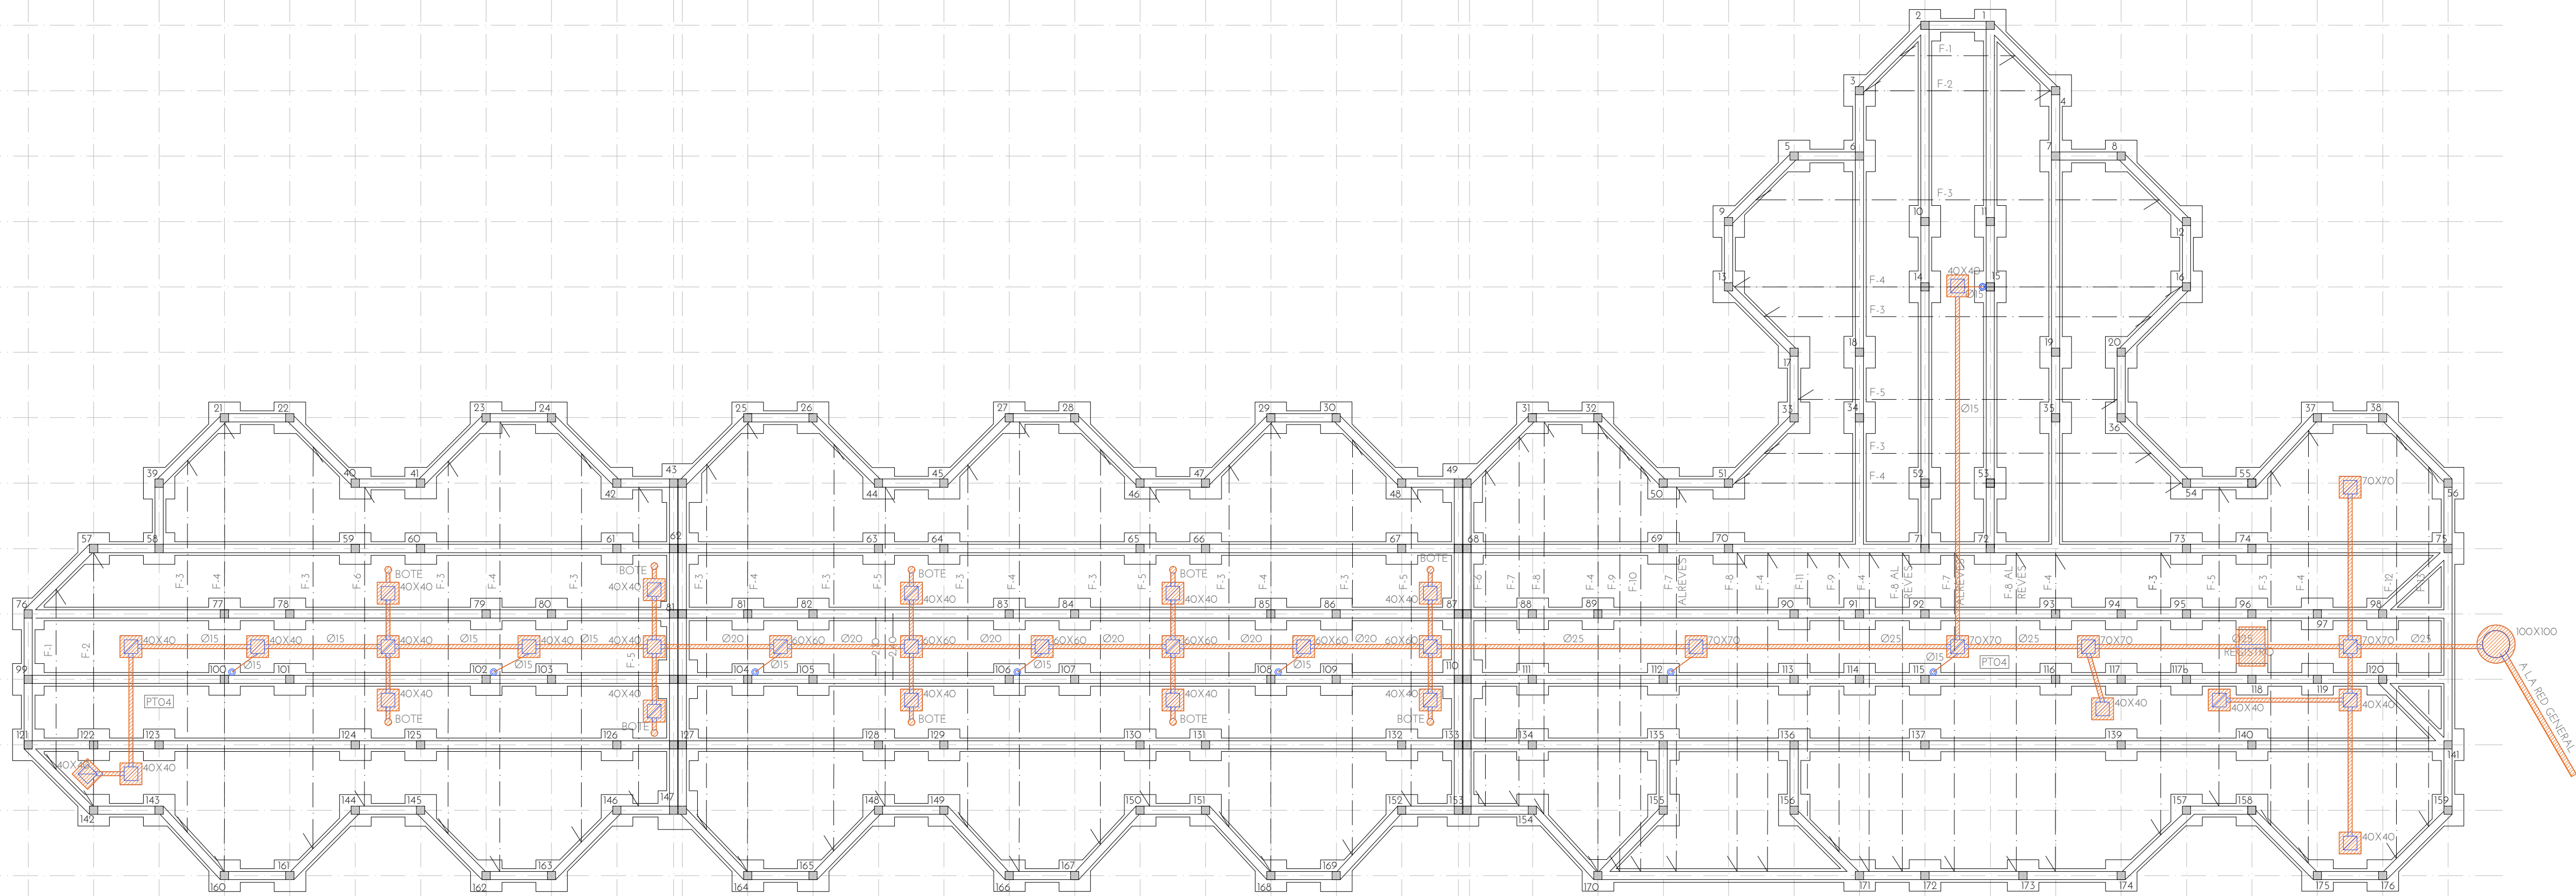
PLANTA BAJA

LEYENDA DE PATOLOGÍAS PRESENTES EN EL EDIFICIO DE INFANTIL (INF-PT)

PT01. PRESENCIA DE HUMEDADES EN TECHO POR FILTRACIÓN DE CARPINTERÍAS LUCERNARIOS.

PT04. DEFICIENCIAS EN LA INSTALACIÓN DE SANEAMIENTO. SE REVISARÁ SU ESTADO Y SE COMPROBARÁN LAS DIMENSIONES DE LAS CONDUCCIONES EXISTENTES, DESMONTANDO AQUELLAS PARTES EN LAS QUE SEA NECESARIA LA SUSTITUCIÓN Y RENOVACIÓN DE LA INSTALACIÓN.

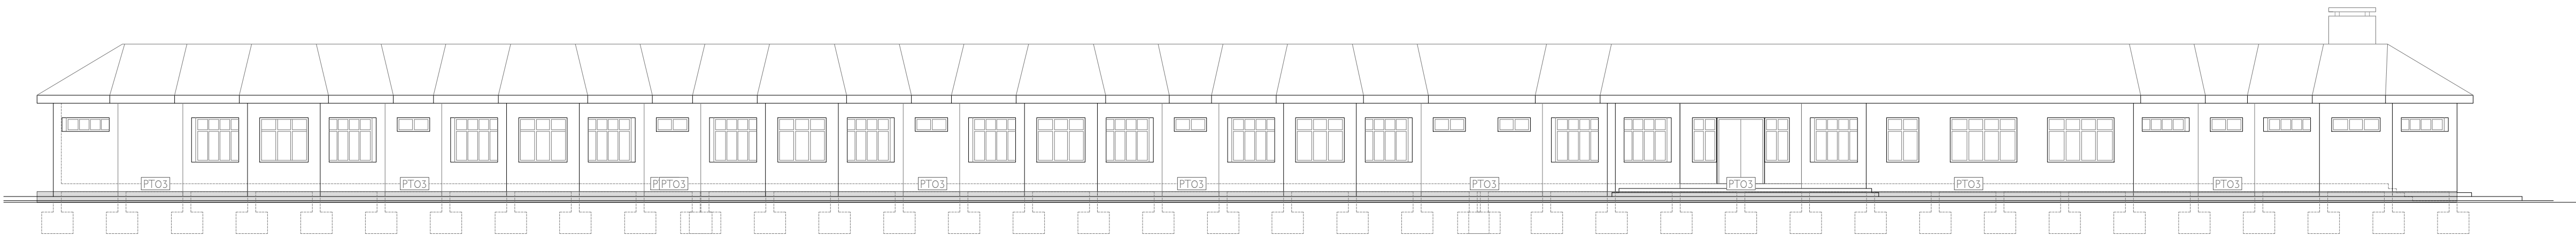
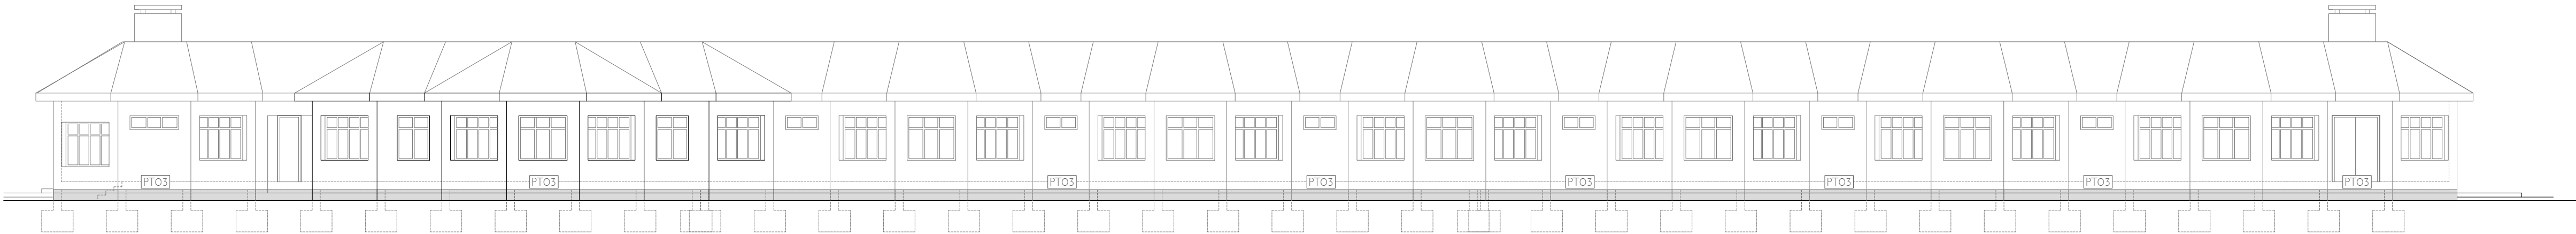
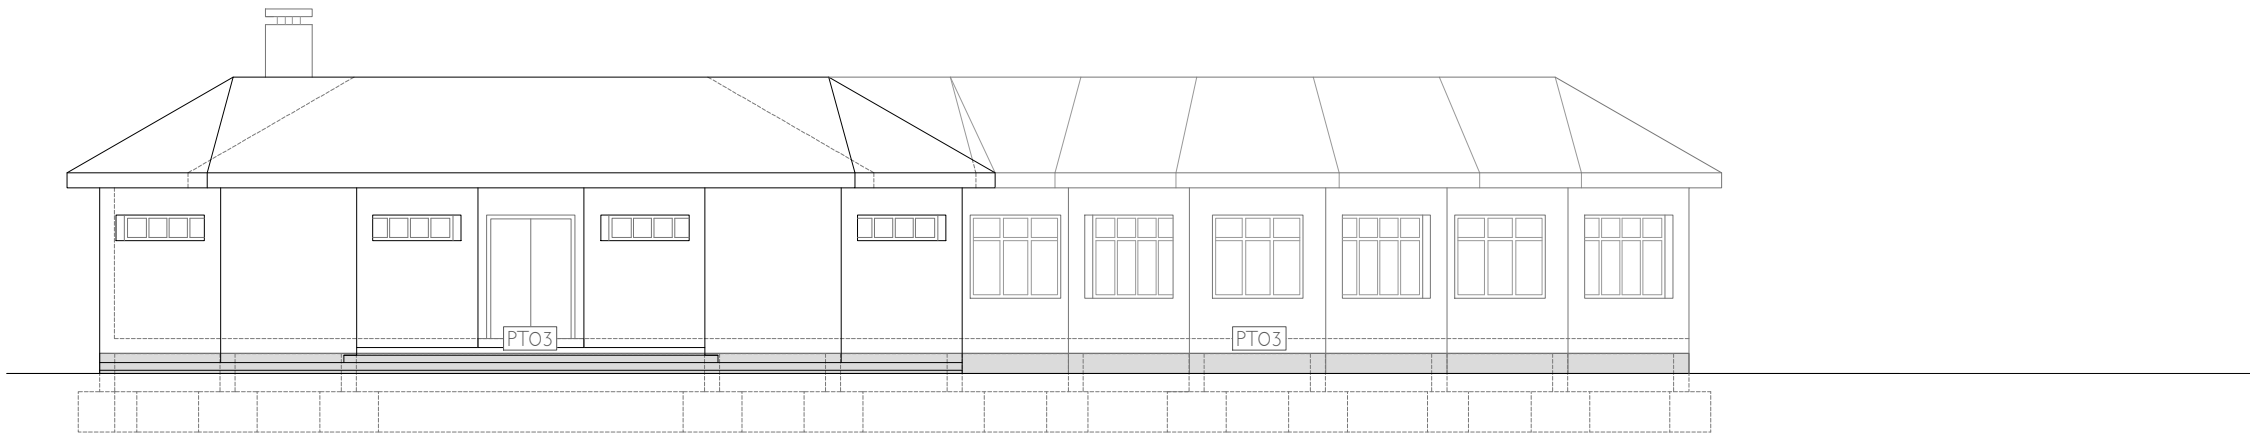
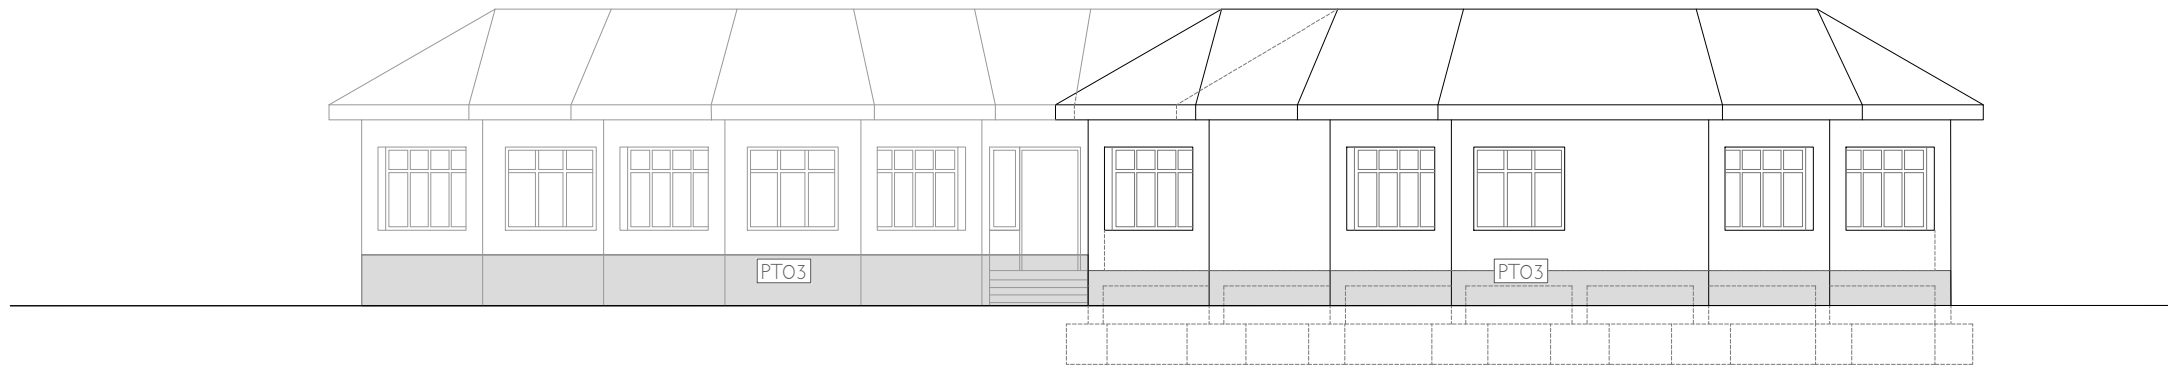
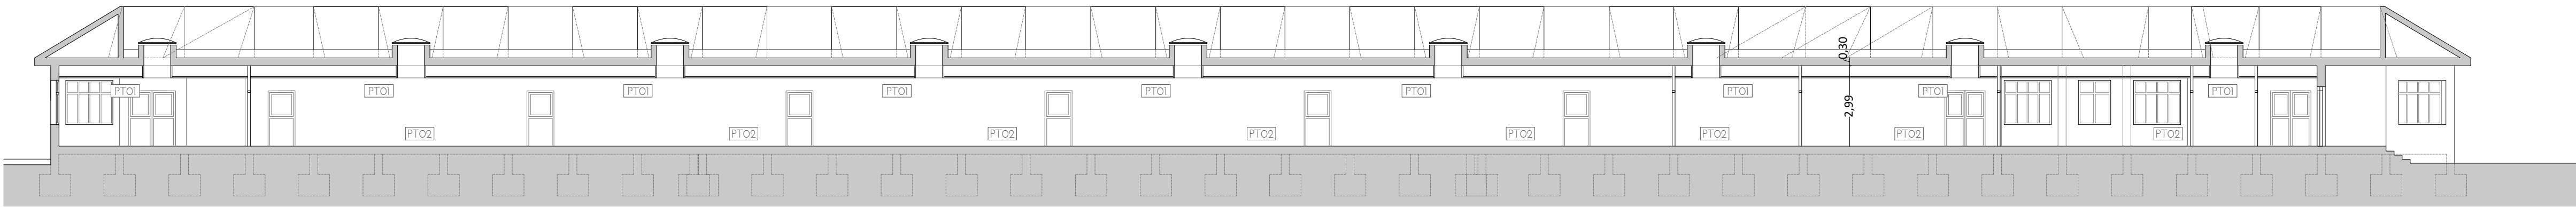
- PT01. PRESENCIA DE HUMEDADES EN TECHO POR FILTRACIÓN DE CARPINTERÍAS LUCERNARIOS.
- PT02. HUMEDADO POR CAPILARIDAD DESDE FORJADO SANITARIO, PRESENCIA DE SULFATOS EN ESPACIOS INTERIORES.
- PT03. HUMEDADO POR CAPILARIDAD DESDE FORJADO SANITARIO, PRESENCIA DE SULFATOS EN FACHADAS EXTERIORES.
- PT04. DEFICIENCIAS EN LA INSTALACIÓN DE SANEAMIENTO. SE REVISARÁ SU ESTADO Y SE COMPROBARÁN LAS DIMENSIONES DE LAS CONDUCCIONES EXISTENTES, DESMONTANDO AQUELLAS PARTES EN LAS QUE SEA NECESARIA LA SUSTITUCIÓN Y RENOVACIÓN DE LA INSTALACIÓN.

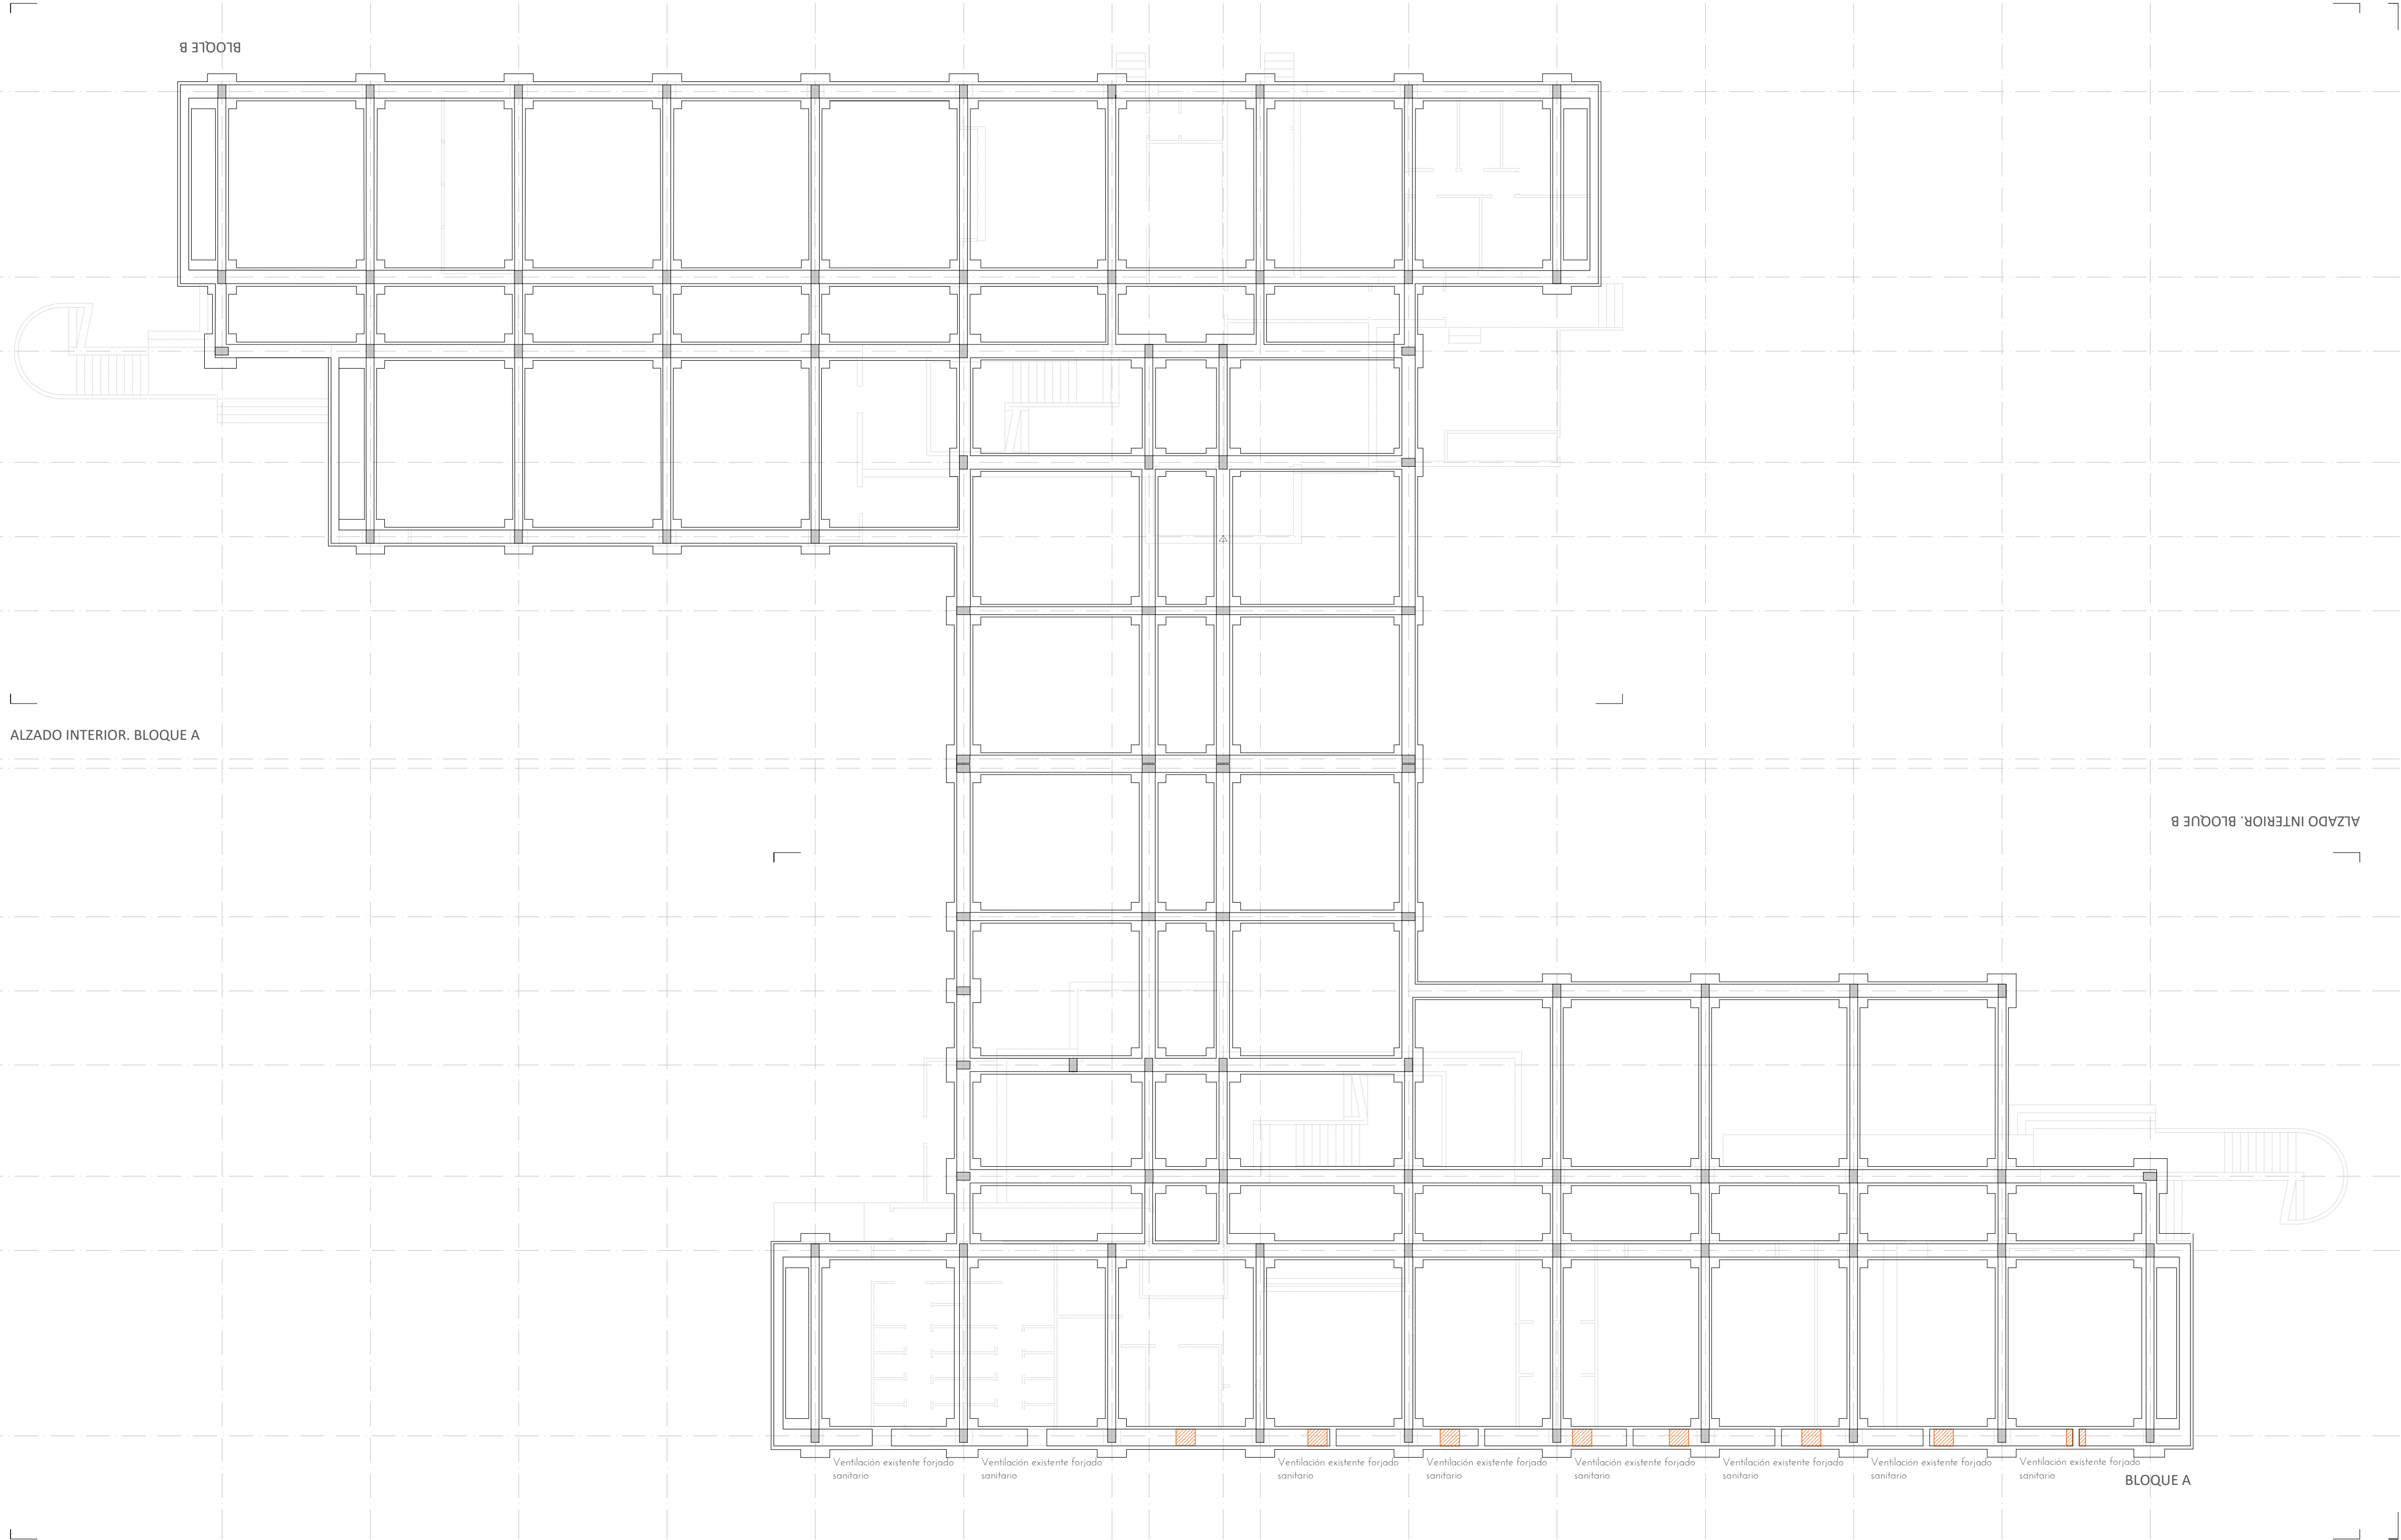
PT01\_GRIETAS VERTICALES EN FACHADA EN COMBINACIÓN CON LA PRESENCIA DE HUMEDADES.

PT02\_HUMEDAD POR DETERIORO DEL SISTEMA DE DESAGÜE DE LAS CUBIERTAS.

PT06\_DETIERO Peldaños ESCALERA EXTERIOR.

PT10\_ROTURA PIEZAS DE PAVÉS POR FALTA DE SELLADO ELÁSTICO ENTRE PIEZAS.

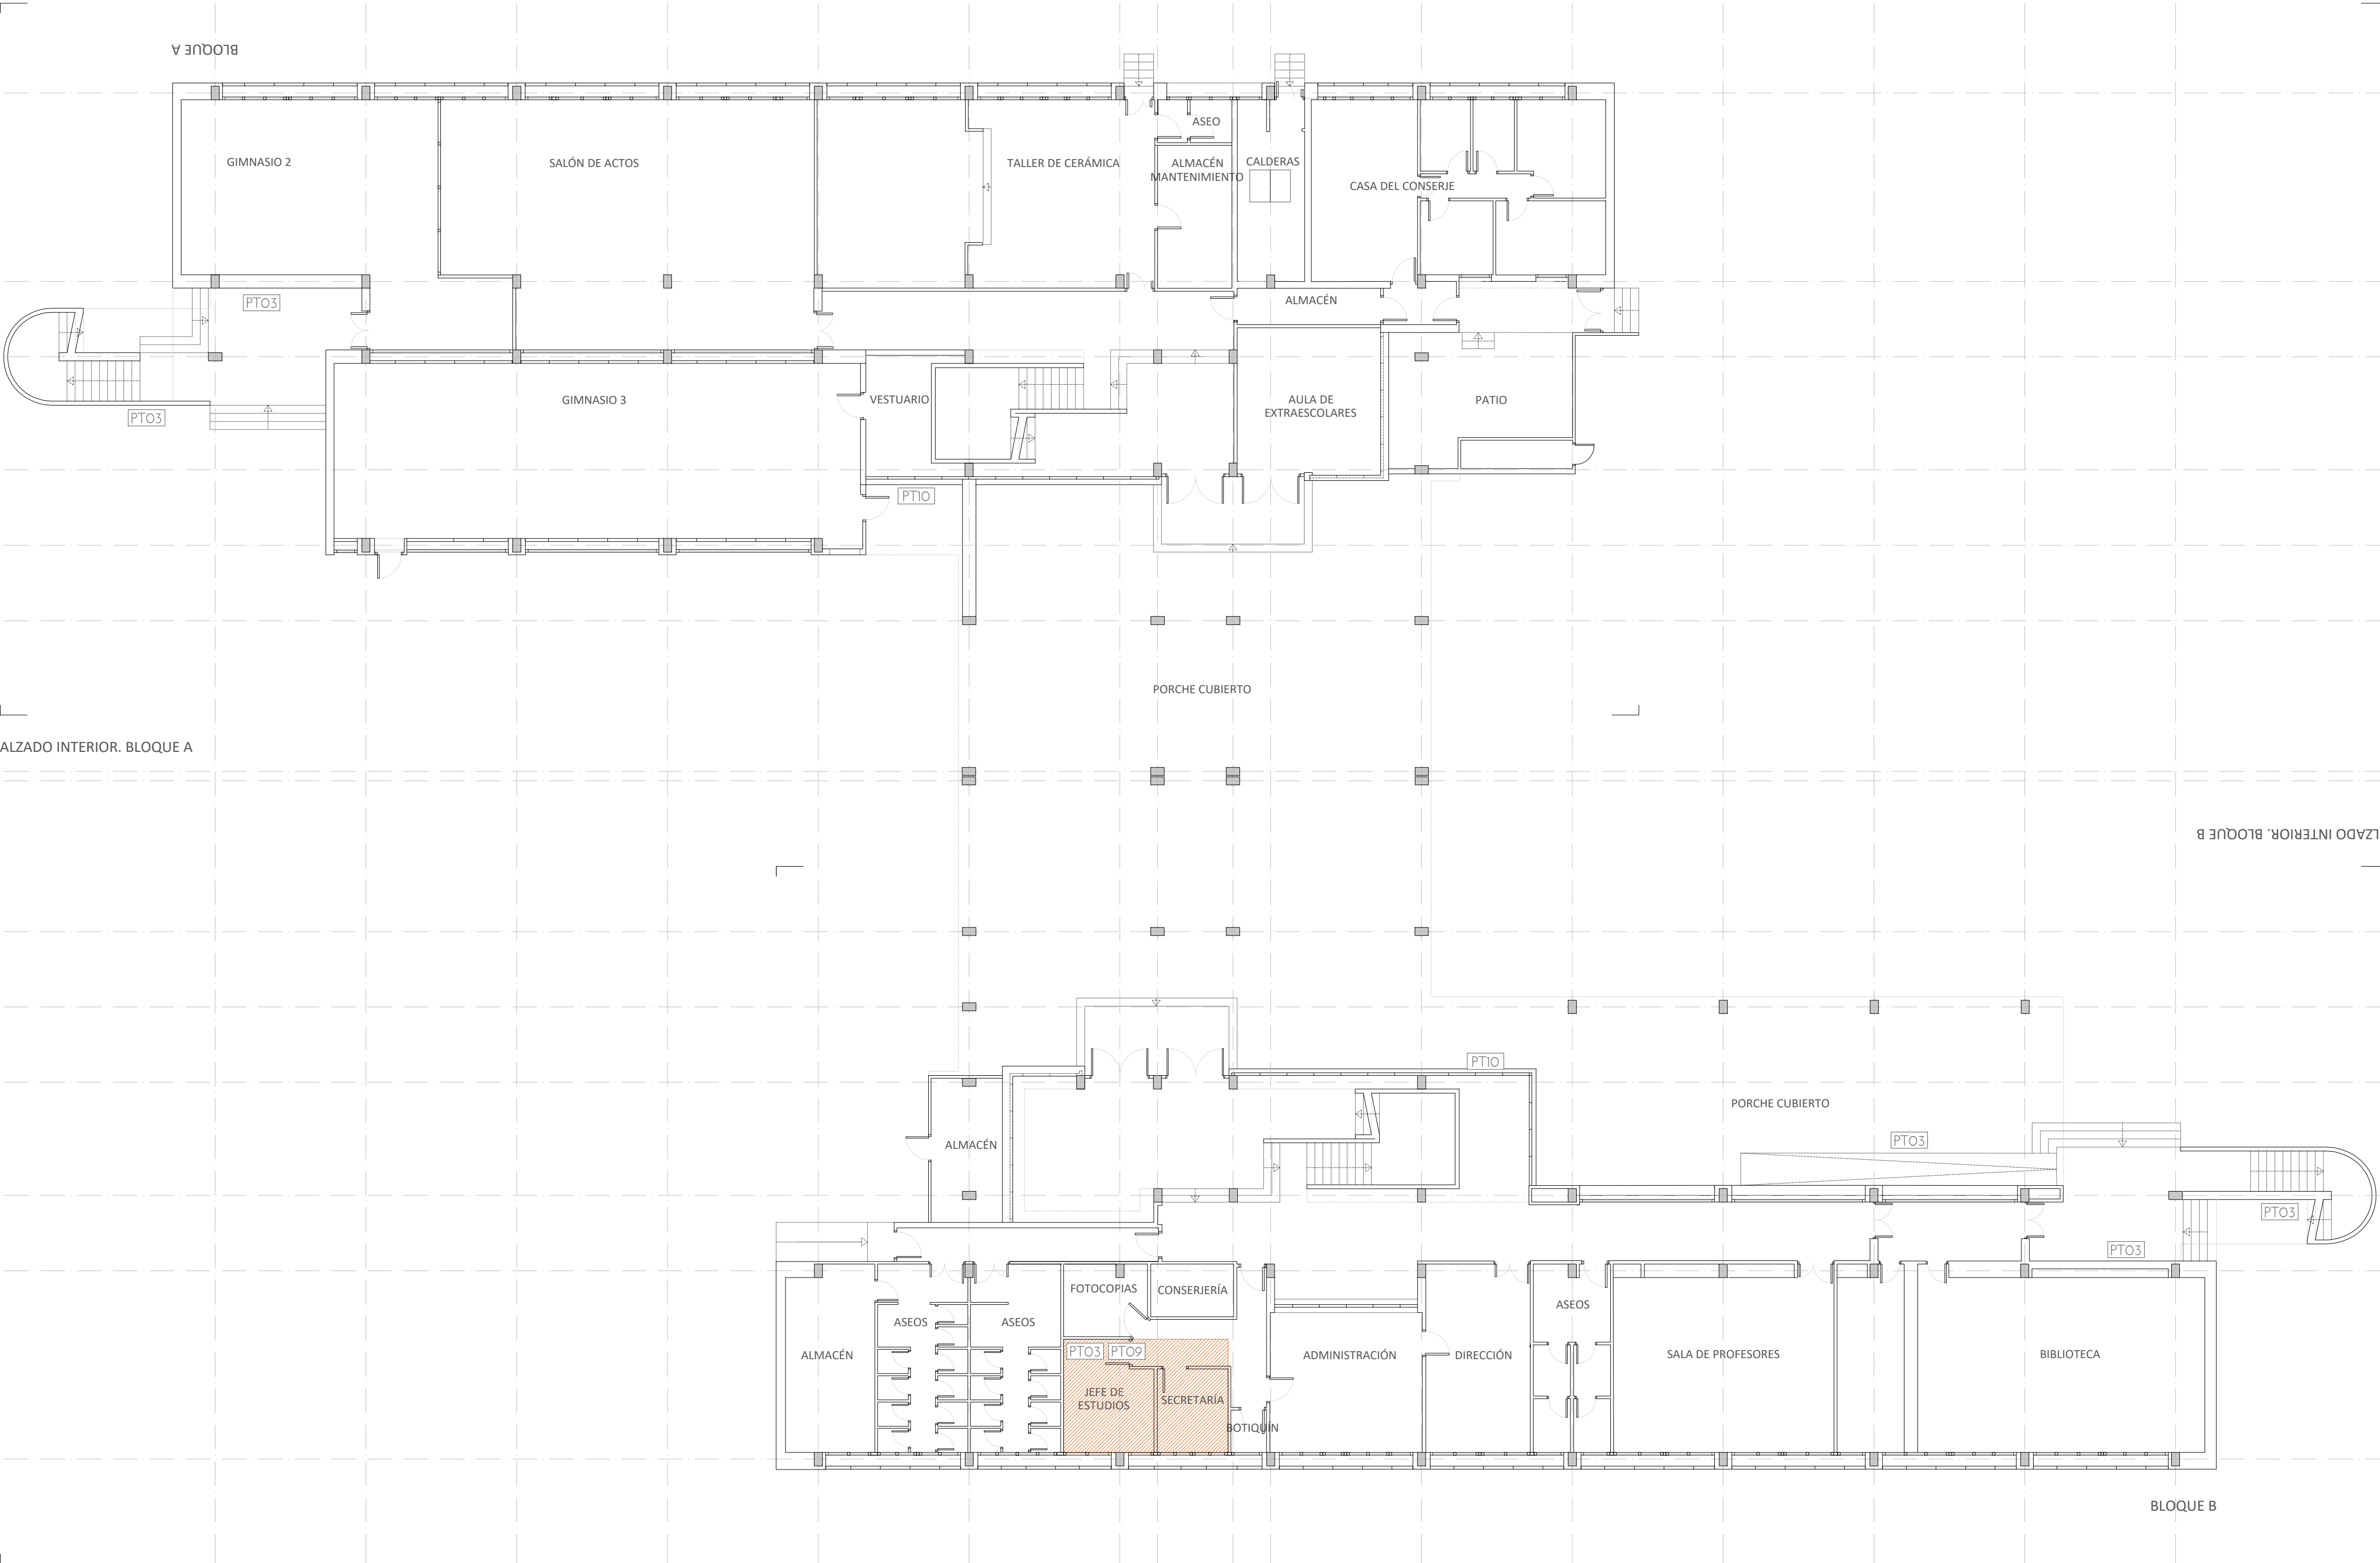
- PT01**\_GRIETAS VERTICALES EN FACHADA EN COMBINACIÓN CON LA PRESENCIA DE HUMEDADES.
- PT02**\_HUMEDAD POR DETERIORO DEL SISTEMA DE DESAGÜE DE LAS CUBIERTAS.
- PT03**\_HUMEDAD POR CAPILARIDAD DESDE CÁMARA DE SANEAMIENTO
- PT04**\_HUMEDAD POR FALTA DE SELLADO EN ALBARDILLAS
- PT05**\_DETERIORO VOLADIZOS POR DILATACIÓN TÉRMICA DIFERENCIAL ENTRE MATERIALES Y HUMEDAD.
- PT06**\_DETERIORO PELDAÑEADO ESCALERA EXTERIOR.
- PT07**\_DETERIORO ACANALADURA MORTERO DECORATIVO ESCALERA EXTERIOR.
- PT08**\_DETERIORO RECUBRIMIENTO REDONDOS ACERO EN ESCALERA EXTERIOR.
- PT09**\_APERTURA PARCIAL DE FORIADO PARA INSPECCIÓN DE CÁMARA SANITARIA POR PRESENCIA DE MALOS OLORES EN LA ZONA
- PT10**\_ROTURA PIEZAS DE PAVÉS POR FALTA DE SELLADO ELÁSTICO ENTRE PIEZAS.

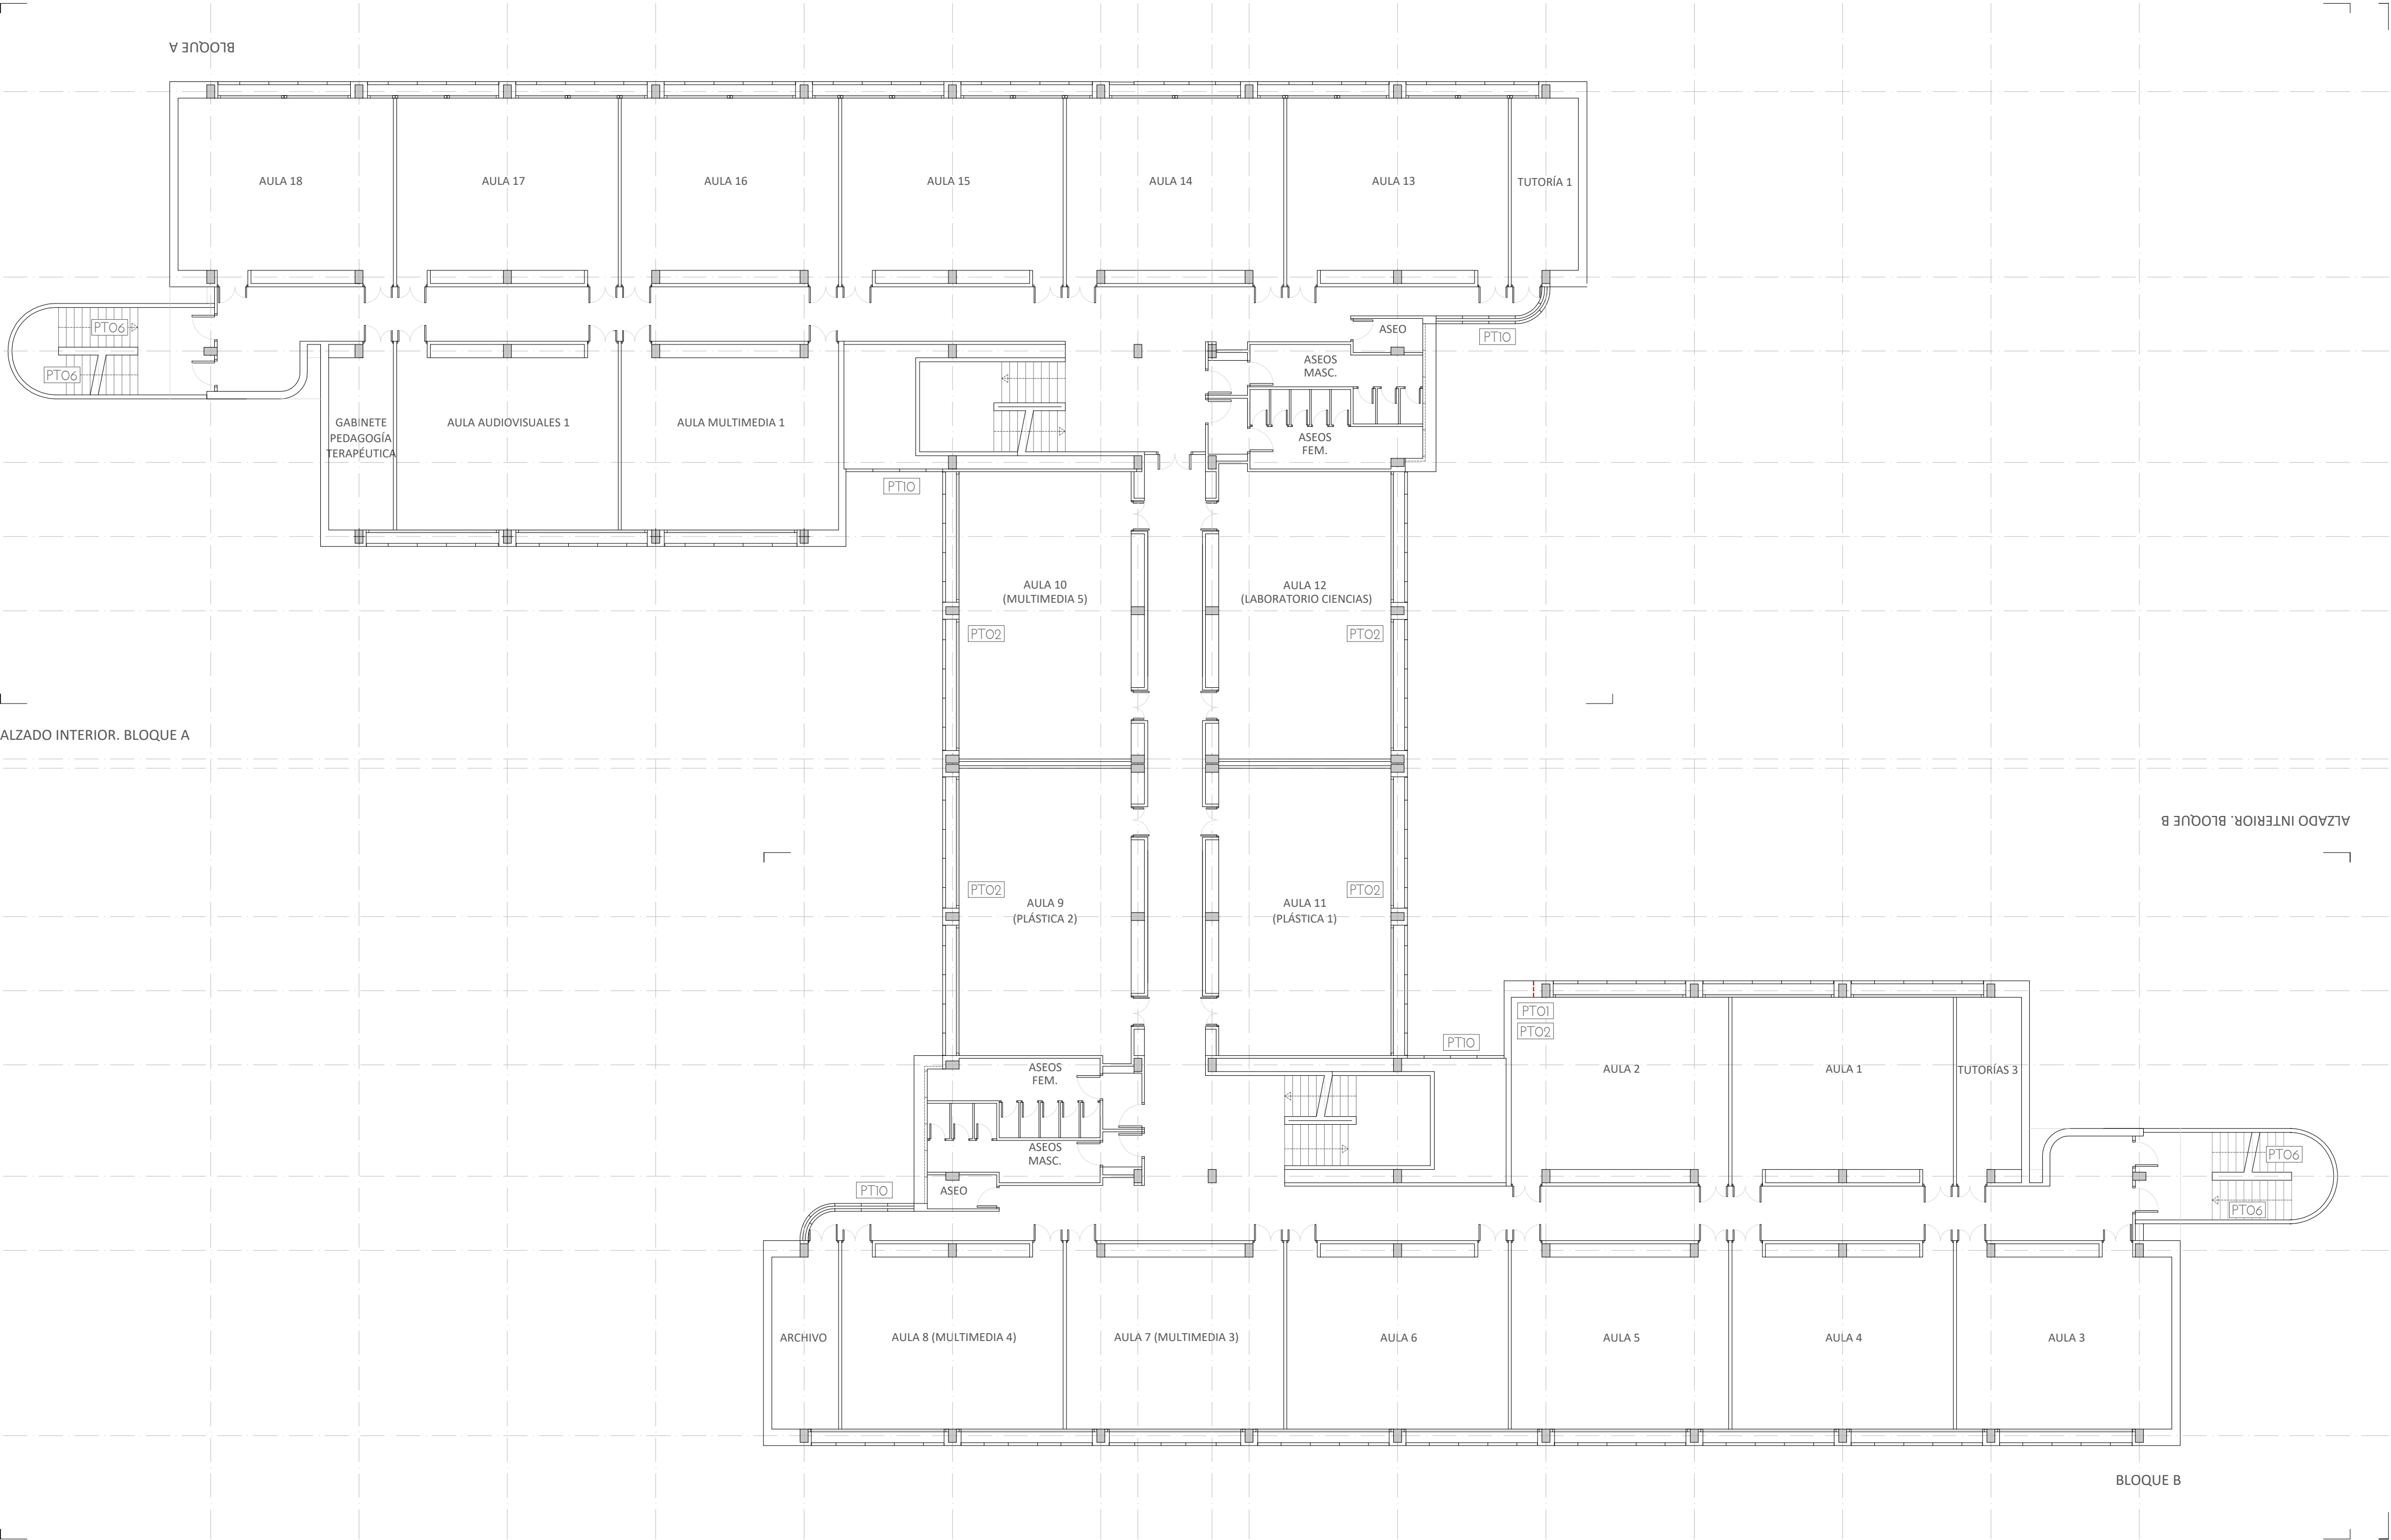
PT01\_GRIETAS VERTICALES EN FACHADA EN COMBINACIÓN CON LA PRESENCIA DE HUMEDADES.

PT02\_HUMEDAD POR DETERIORO DEL SISTEMA DE DESAGÜE DE LAS CUBIERTAS.

PT05\_DETERIORO VOLADIZOS POR DILATACIÓN TÉRMICA DIFERENCIAL ENTRE MATERIALES Y HUMEDAD.

PT06\_DETERIORO PELDAÑEADO ESCALERA EXTERIOR.

PT07\_DETERIORO ACANALADURA MORTERO DECORATIVO ESCALERA EXTERIOR.

PT08\_DETERIORO RECUBRIMIENTO REDONDOS ACERO EN ESCALERA EXTERIOR.

PT10\_ROTURA PIEZAS DE PAVÉS POR FALTA DE SELLADO ELÁSTICO ENTRE PIEZAS.

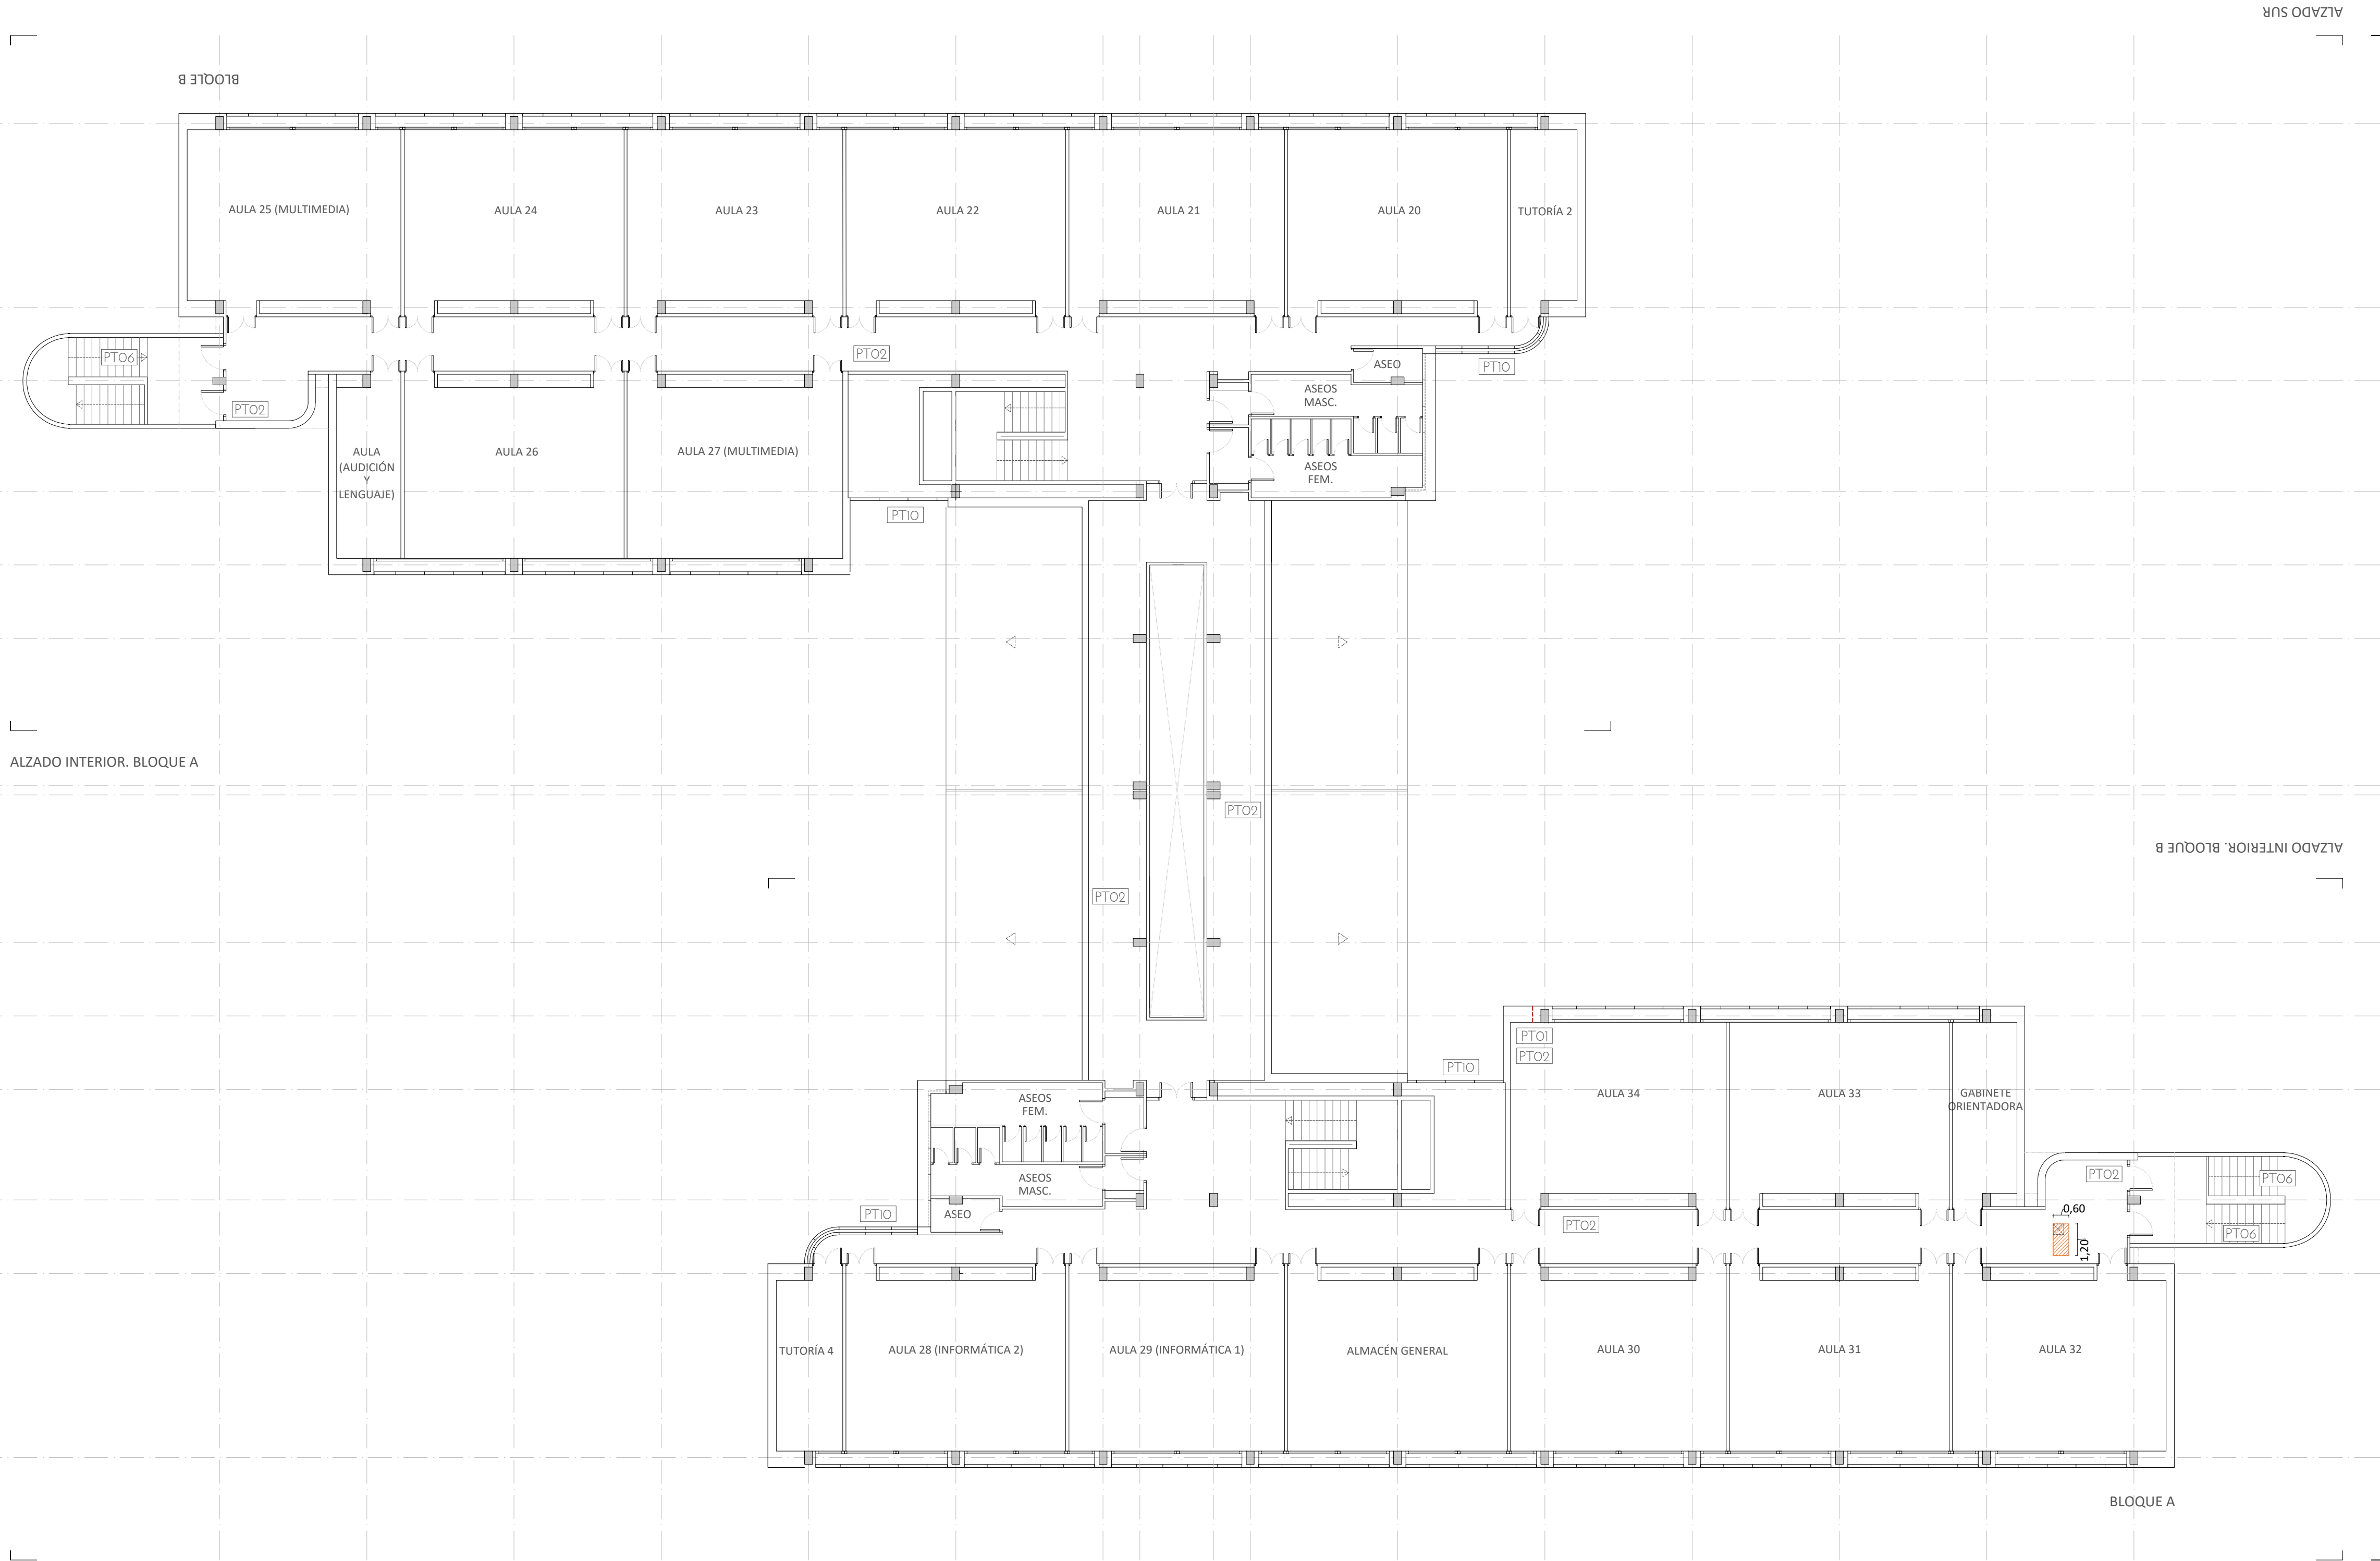
- PT01\_GRIETAS VERTICALES EN FACHADA EN COMBINACIÓN CON LA PRESENCIA DE HUMEDADES.
- PT02\_HUMEDAD POR DETERIORO DEL SISTEMA DE DESAGÜE DE LAS CUBIERTAS.
- PT03\_HUMEDAD POR CAPILARIDAD DESDE CÁMARA DE SANEAMIENTO
- PT04\_HUMEDAD POR FALTA DE SELLADO EN ALBARDILLAS
- PT05\_DETERIORO VOLADIZOS POR DILATACIÓN TÉRMICA DIFERENCIAL ENTRE MATERIALES Y HUMEDAD.
- PT06\_DETERIORO PELDAÑEADO ESCALERA EXTERIOR.
- PT07\_DETERIORO ACANALADURA MORTERO DECORATIVO ESCALERA EXTERIOR.
- PT08\_DETERIORO RECUBRIMIENTO REDONDOS ACERO EN ESCALERA EXTERIOR.
- PT09\_APERTURA PARCIAL DE FORIADO PARA INSPECCIÓN DE CÁMARA SANITARIA POR PRESENCIA DE MALOS OLORES EN LA ZONA
- PT10\_ROTURA PIEZAS DE PAVÉS POR FALTA DE SELLADO ELÁSTICO ENTRE PIEZAS.
