PROYECTO DE EJECUCIÓN	
PLANOS	
Subsanación de ITE en el CEIP "Ciudad del Aire", de Alcalá de Henares	
C/Barberán y Collar, s/n, Alcalá de Henares, Madrid.	
Promotor	Dirección General de Infraestructuras y Servicios de la Vicepresidencia, Consejería de Educación y Universidades. Comunidad de Madrid.
Asistencia Técnica	Sanjurjo Arquitectos S.L.P.U.
Arquitecto	ALBERTO SANJURJO ÁLVAREZ
2025 OCTUBRE V00   DICIEMBRE V01 + V02 + V03

PROYECTO DE EJECUCIÓN  
Subsanación de ITE en el CEIP "Ciudad del Aire", de  
Alcalá de Henares.

SITUACIÓN  
C/Barberán y Collar, s/n, Alcalá de Henares, Madrid.

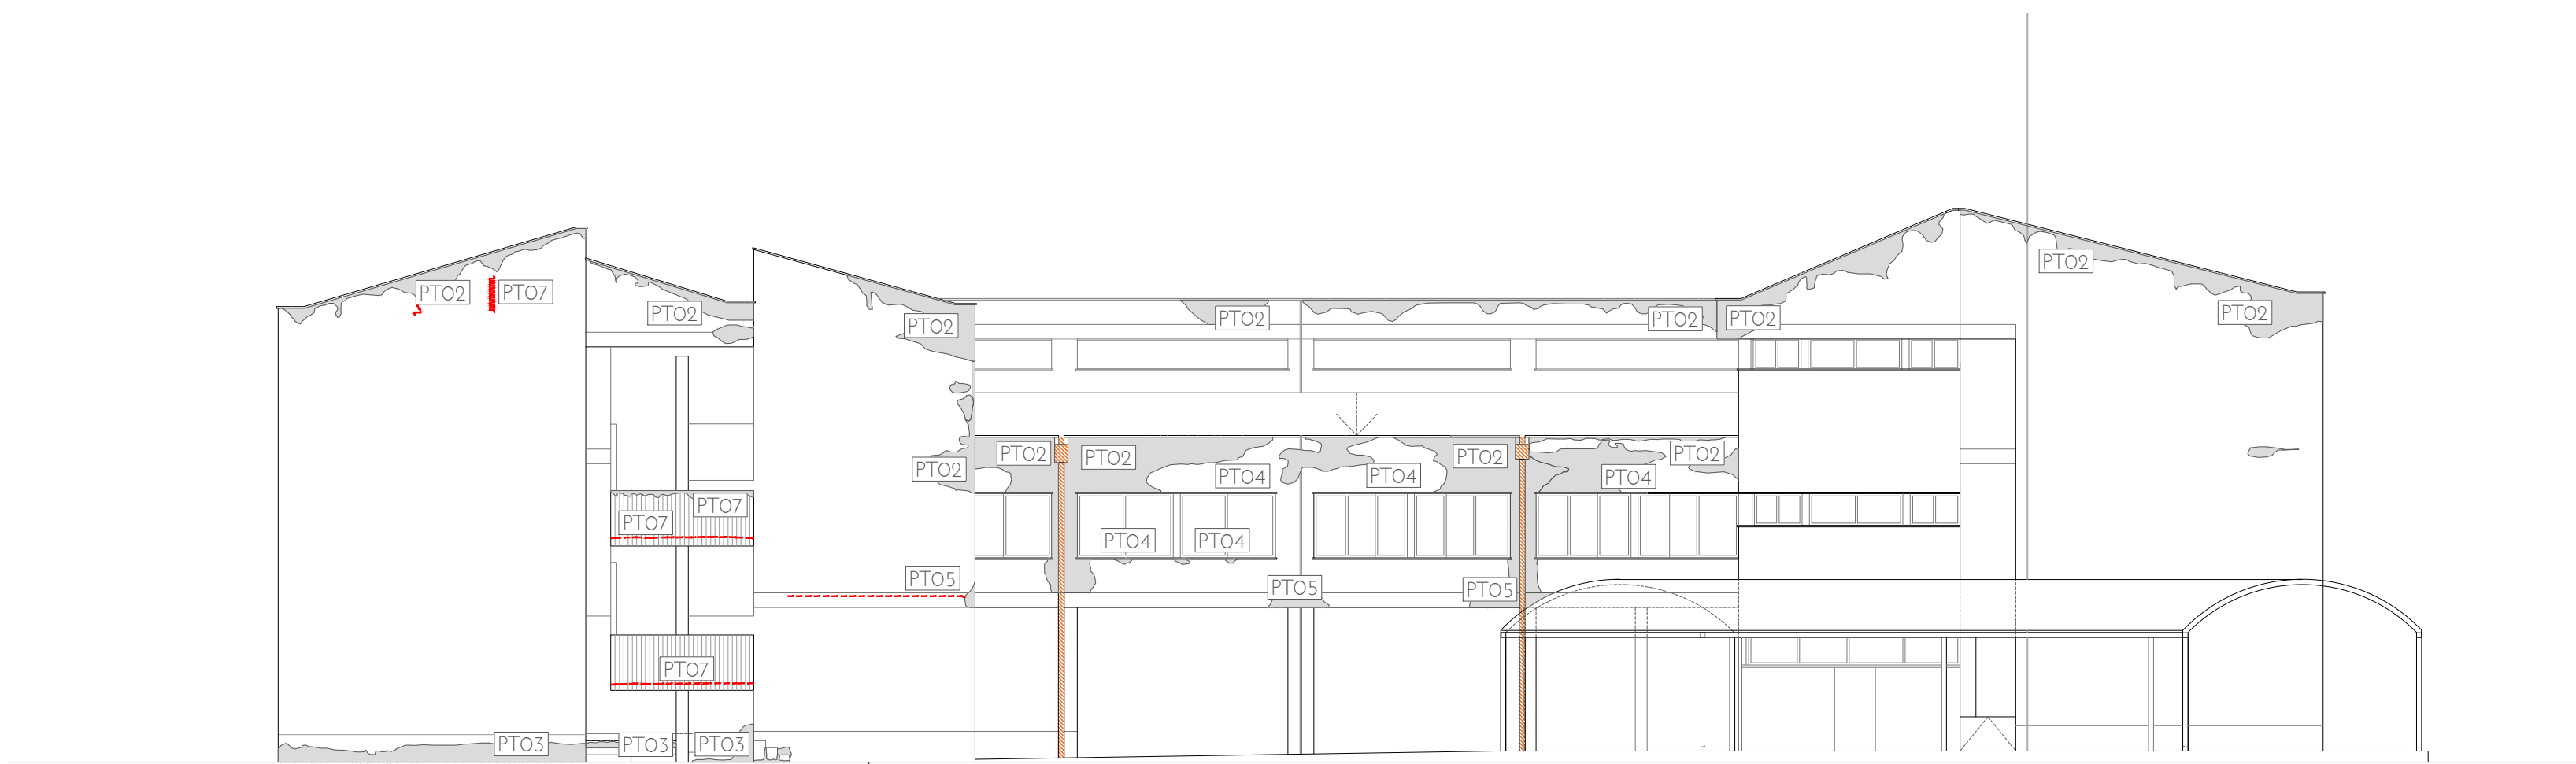
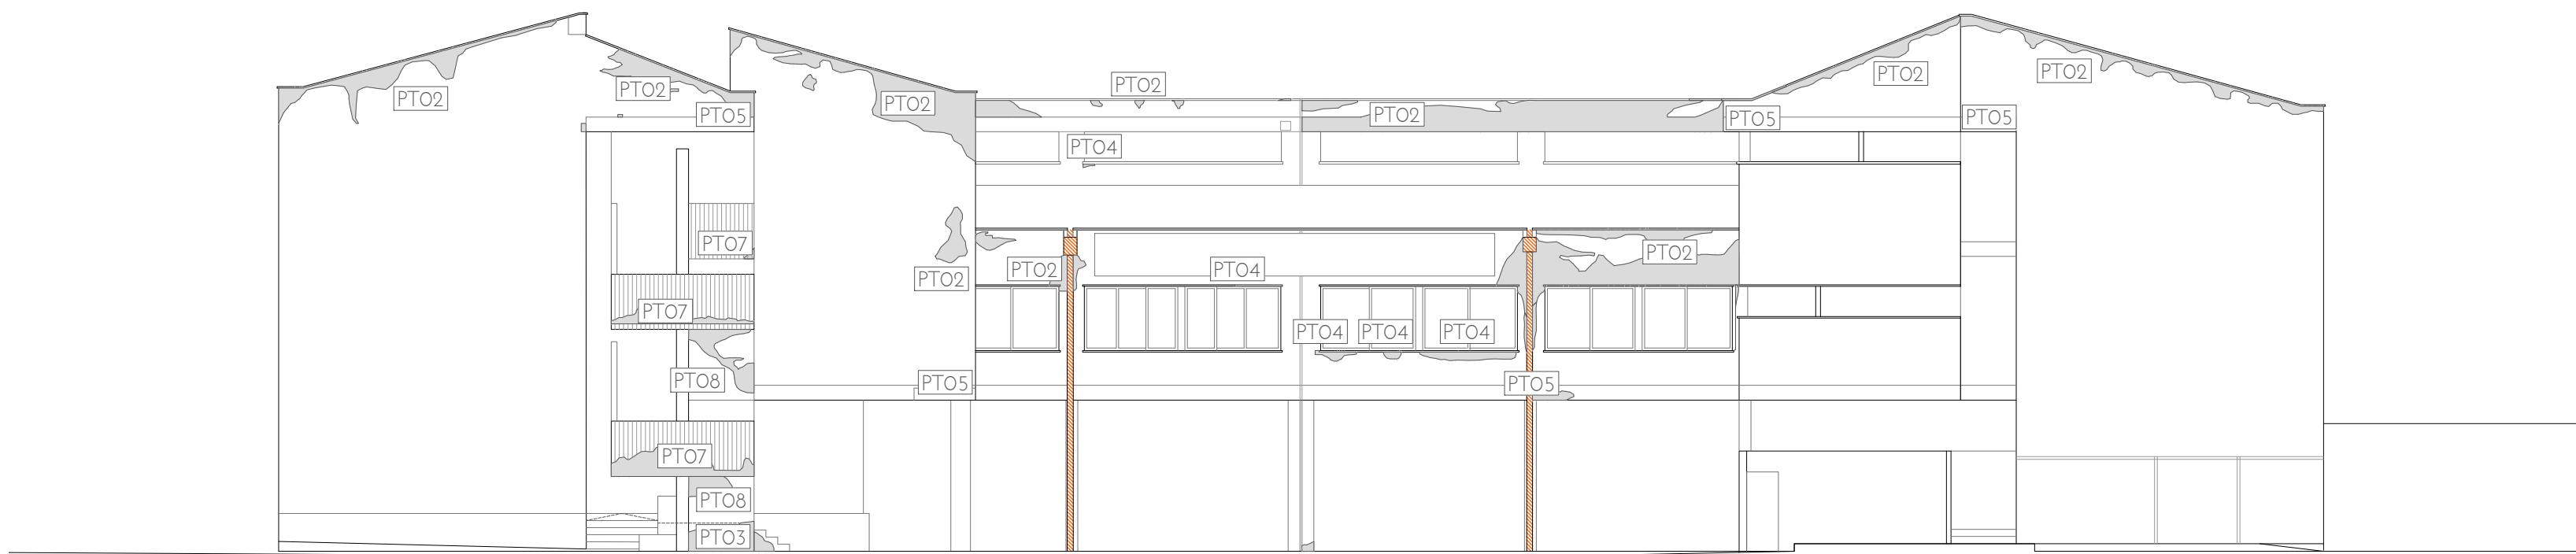
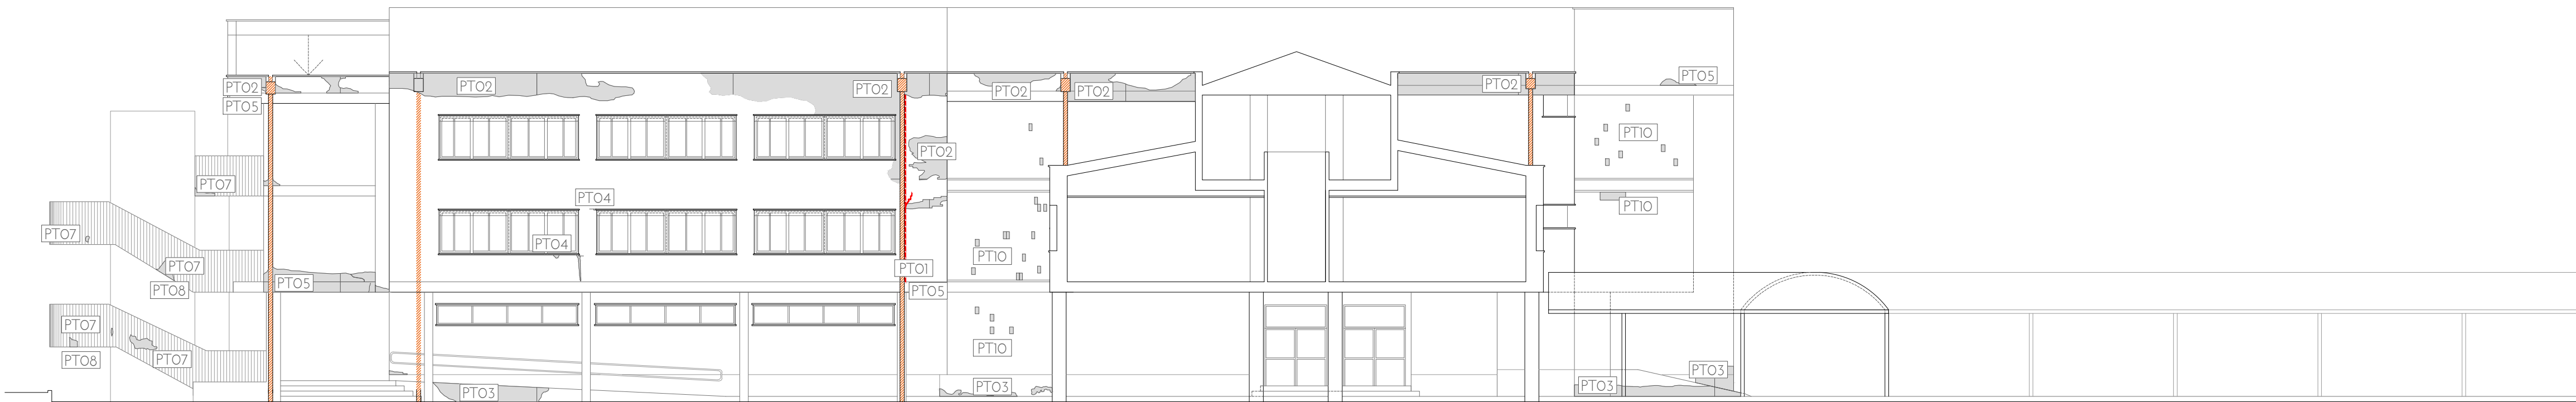
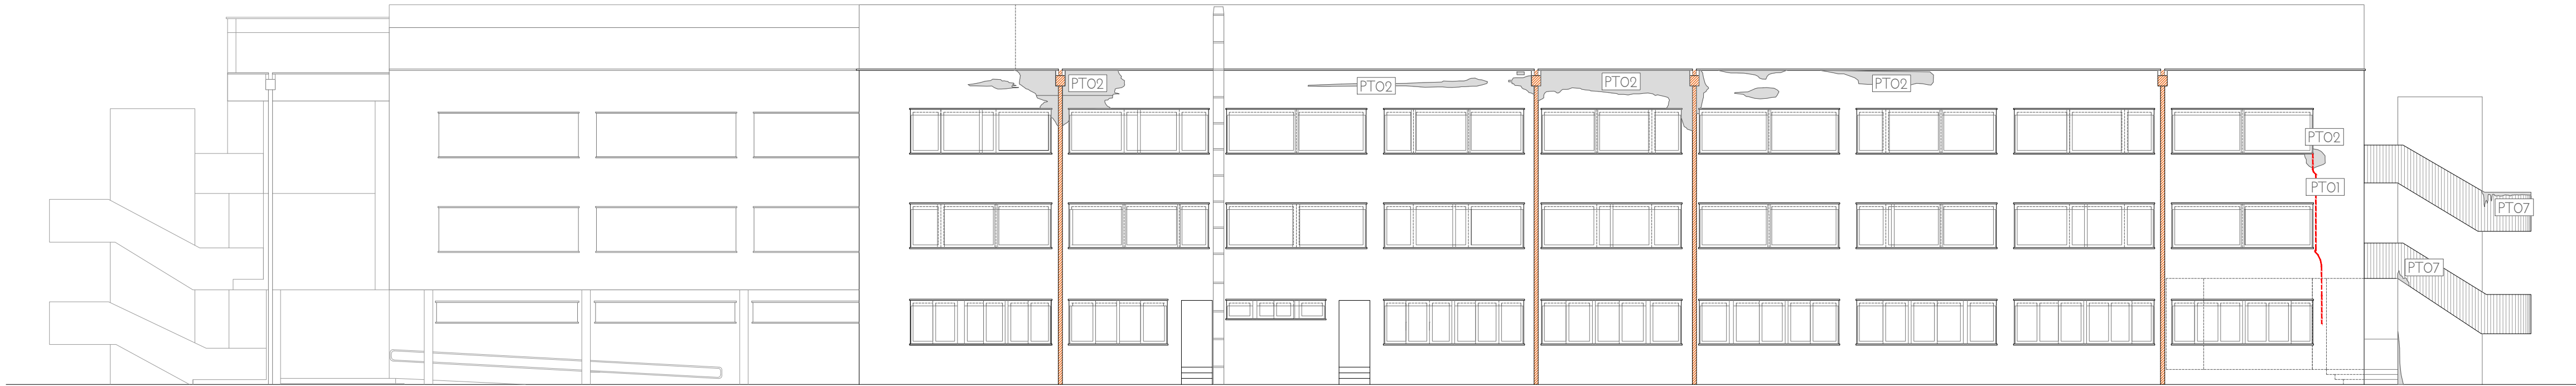
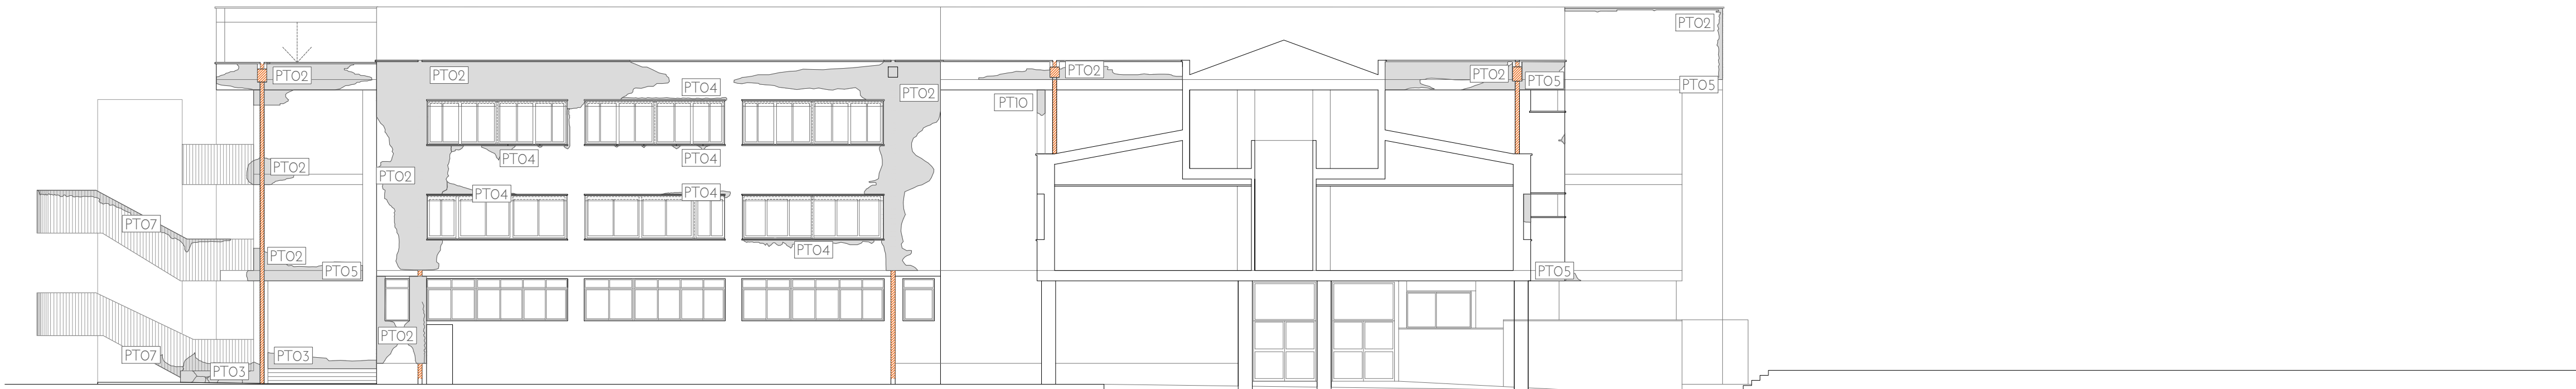
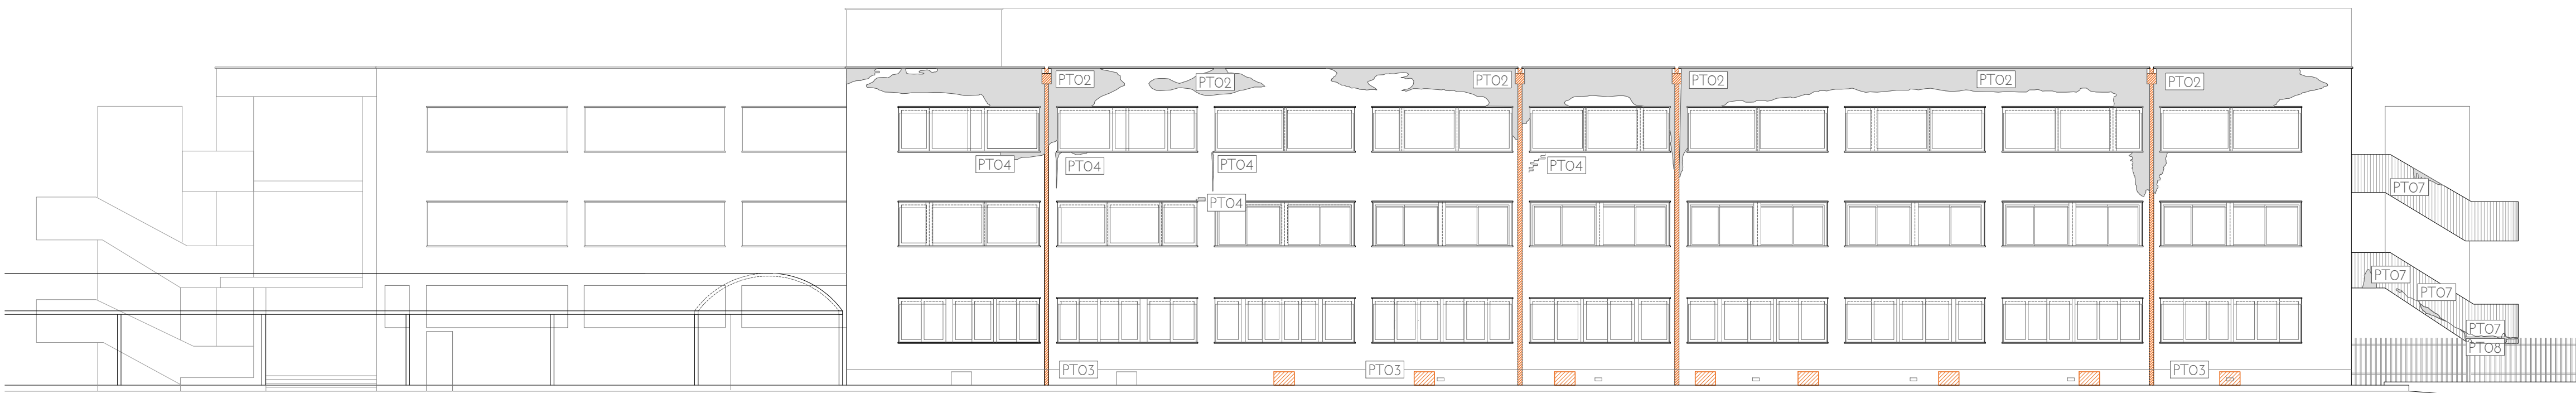
**PT01** GRIETAS VERTICALES EN FACHADA EN COMBINACIÓN CON LA PRESENCIA DE HUMEDADES.

**PT02** HUMEDAD EN INTERIORES Y FACHADAS POR DETERIORO DEL SISTEMA DE DESAGÜE DE LAS CUBIERTAS.

**PT06** DETERIORO Peldaños ESCALERA EXTERIOR.

**PT07** DETERIORO ACANALADURA MORTERO DECORATIVO ESCALERA EXTERIOR.

**PT08** DETERIORO RECUBRIMIENTO REDONDOS ACERO EN ESCALERA EXTERIOR.

**PT10** ROTURA PIEZAS DE PAVÉS POR FALTA DE SELLADO ELÁSTICO ENTRE PIEZAS. La planta de cimentaciones se ha hipotizado en base a las características constructivas de los elementos arquitectónicos visibles y a las características de los demás edificios del proyecto.

ACT03\_ REPARACIÓN DE GRIETAS EN FACHADA. PARAMENTOS EXTERIOR E INTERIOR.

ACT12\_ SUSTITUCIÓN PELDAÑOS ROTOS ESCALERA.
