# REPARACION DE HUMEDADES EN LAS CUBIERTAS Y PROTECCION A VIENTO DE TERRAZAS DEL EDIFICIO DE TELEMADRID

REPARACIÓN DE HUMEDADES EN LAS CUBIERTAS Y PROTECCIÓN AL VIENTO DE TERRAZAS DEL EDIFICIO DE RADIO TELEVISIÓN MADRID  
PASEO DEL PRÍNCIPE, 3  
28223 - POZUELO DE ALARCÓN - MADRID

A - CUBIERTA EDIFICIO ANEXO  
NIVEL 1  
NIVEL 2

MARZO 2026

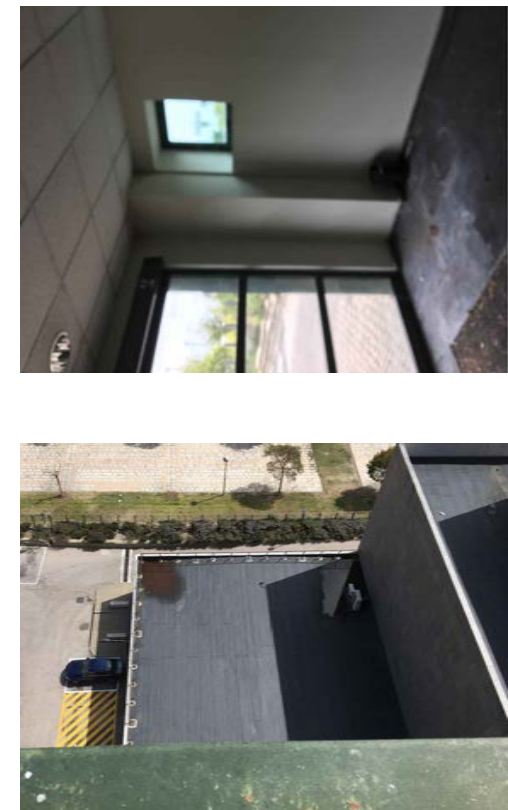
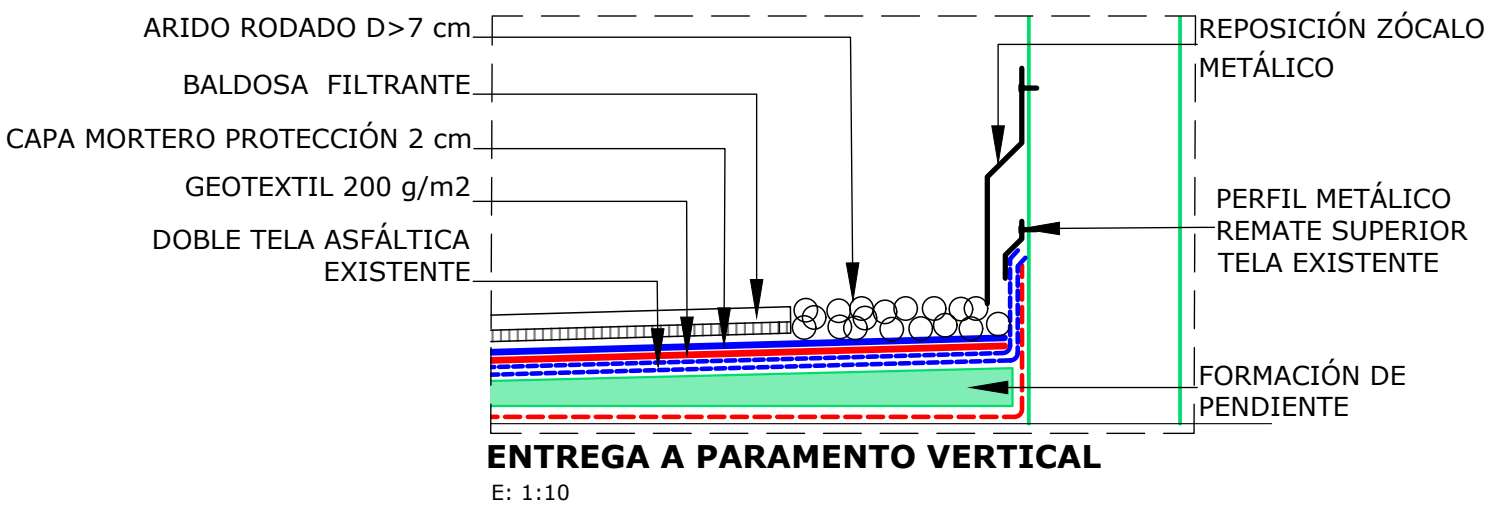
FOTOGRAFÍAS

PATOLOGÍAS

- 1. GOTERAS EN FALSO TECHO EN ZONAS CERCANAS AL DESAGÜE EN ESQUINA Y ZONA DE BANCADAS DE AIRE ACONDICIONADO JUNTO A FACHADA
- 2. LAMINA ASFÁLTICA AUTOPROTEGIDA CON MUCHO TIEMPO DE INSTALACIÓN QUE COMPROMETE SU NIVEL DE ESTANQUEIDAD POR LA EXPOSICIÓN DIRECTA A LA INTEMPERIE
- 3. BARANDILLA METÁLICA DE PROTECCIÓN PERÍMETRAL AJUSTADA AL DISEÑO GENERAL DEL EDIFICIO PERO SIN LAS FIJACIONES, ANCLAJES Y ARRIOSTRAMIENTOS NECESARIOS PARA SU COLOCACIÓN Y UTILIZANDO MORTEROS DE AGARRE Y NIVELACIÓN SOBRE LA TELA QUE ESTÁN SOMETIDOS A DISGREGACIÓN.

REPARACIÓN DE CUBIERTA NIVEL 1

- 1. LIMPIEZA Y BARRIDO DE ZONA AFECTADA
- 2. LEVANTADO DE TELA EN ÁREA DE INFLUENCIA DE GOTERA (mínimo: 4x4 m)
- 3. LEVANTADO DE SUMIDERO
- 4. REPASO Y CORRECCIÓN DE PENDIENTES SUPRIMIENDO EL ENCHARCAMIENTO
- 5. EMBOQUILLADO, SELLADO Y REMATE DE LA COLOCACIÓN DEL SUMIDERO
- 6. COLOCACIÓN DE DOBLE TELA ASFÁLTICA (3 kg/m² FV+FP), EN ZONA LEVANTADA, CON LOS SOLAPES ADECUADOS
- 7. PRUEBA DE ESTANQUEIDAD POR INUNDACIÓN DE 7 DÍAS

REPARACIÓN DE DAÑOS INTERIORES

- 1. LEVANTADO DE PIEZAS DE FALSO TECHO AFECTADAS
- 2. RASCADO DE PINTURA EN CENEFA EN PLADUR Y LIMPIEZA DE LA ESTRUCTURA PORTANTE
- 3. RENOVACIÓN DE CENEFA DETERIORADA Y REPOSICIÓN DE FALSO TECHO CON PLACAS NUEVAS
- 4. REPASO DE PINTURA EN ZONA AFECTADA

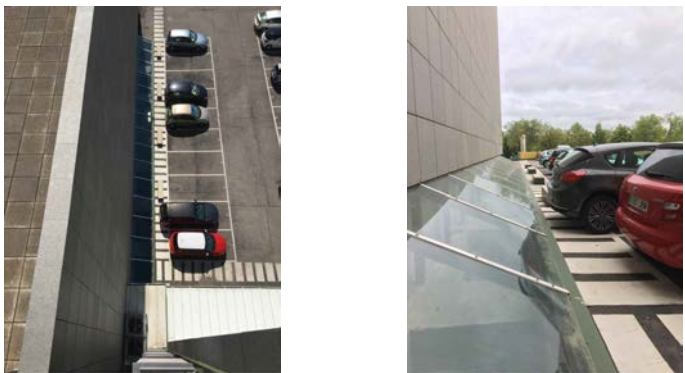
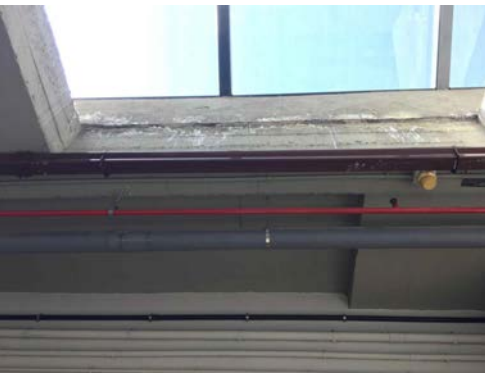
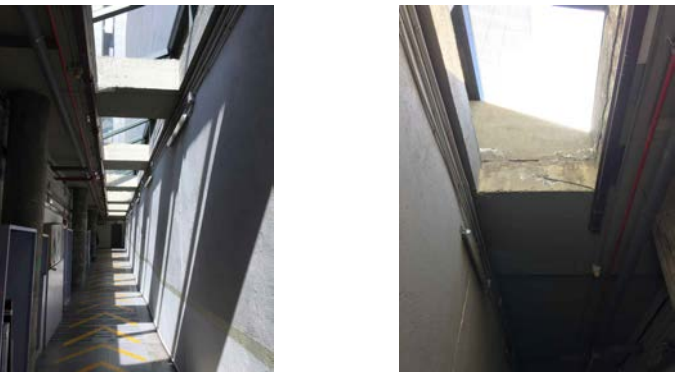
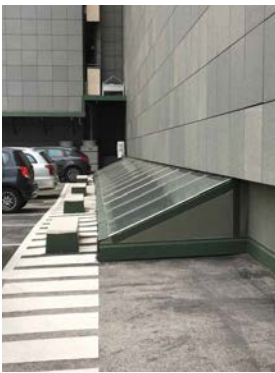
FOTOGRAFÍAS

PATOLOGÍAS

1. HUMEDADES EN EL PERÍMETRO DEL LUCERNARIO EN LA UNIÓN DEL PETO CON EL FORJADO, DEBIDO A GRIETAS PRODUCIDAS POR DESPLAZAMIENTO DEL PETO.

REPARACIÓN DEL LUCERNARIO

1. DESMONTAJE DE LUCERNARIO, COMPROBANDO TORNILLERÍA Y BANDAS ELÁSTICAS DE APOYO
2. DEMOLICIÓN DE PETO, DEJANDO LOS APOYOS DE CADA ARCO LIMPIOS
3. LEVANTADO DE REVESTIMIENTO ASFÁLTICO A TODO LO LARGO DEL PERÍMETRO DEL LUCERNARIO HASTA LA BASE

4. LIMPIEZA Y PINTURA DE LA ESTRUCTURA METÁLICA SOPORTE DEL LUCERNARIO
5. EJECUCIÓN DE PETO MEDIANTE ZUNCHO DE HORMIGÓN ARMADO, FIJADO A LA VIGA DE BORDE MEDIANTE BARRAS DE CORRUGADO EN TALADROS CON ANCLAJE QUÍMICO DEJANDO LOS SOPORTES DEL LUCERNARIO EN DILATACIÓN Y CERRANDO LOS EXTREMOS CON COSTEROS DE HORMIGÓN ARMADO EN PROLONGACIÓN DEL ZUNCHO

6. COLOCACIÓN DE LAS NUEVAS PLANCHAS DE VIERTEAGUAS SOBRE BANDA DE NEOPRENO CON NUEVO PLEGADO
7. MONTAJE DEL LUCERNARIO PREVIA LIMPIEZA DE PLACAS Y REPOSICIÓN DE BANDAS ELASTÓMERAS, TORNILLERÍA QUE LO PRECISE Y VIDRIOS ROTOS

8. REPOSICIÓN DE PENDIENTES EN BANDA ASFÁLTICA PERIMETRAL DESMONTADA, IMPERMEABILIZACIÓN Y TERMINACIÓN EN ASFALTO
9. PINTURA DE BANDAS DE PASO DE PEATONES

REPARACIÓN DE DAÑOS INTERIORES

1. LIMPIEZA Y CEPILLADO DE PERÍMETRO INTERIOR EN CANTOS DE VIGA DE BORDE
2. PINTURA DE TODO EL RECINTO AFECTADO, PETO, CANTO DE VIGA, VIGAS DE ATADO PERPENDICULARES

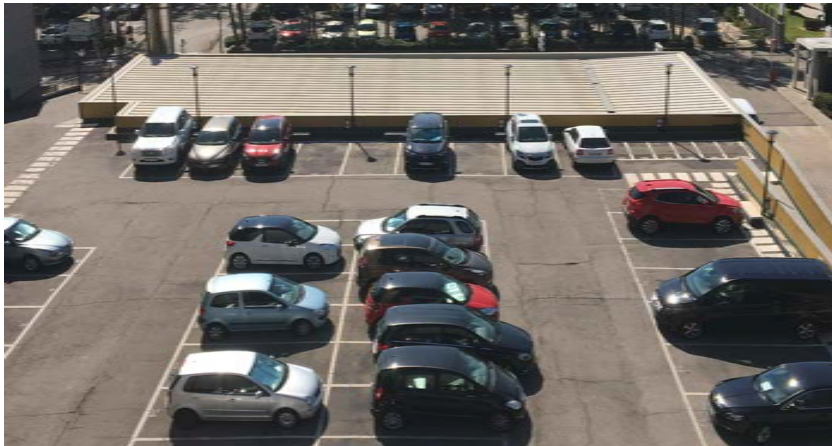
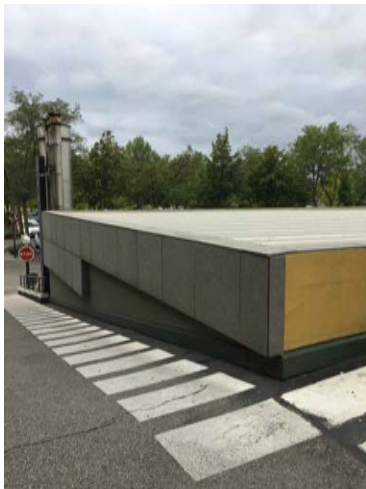
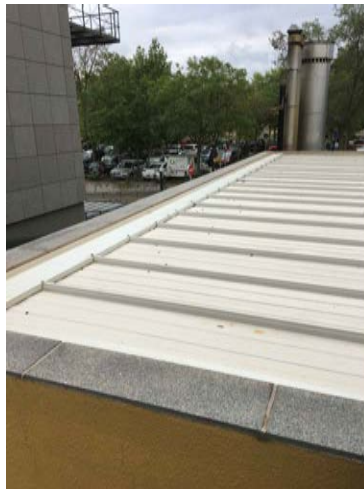
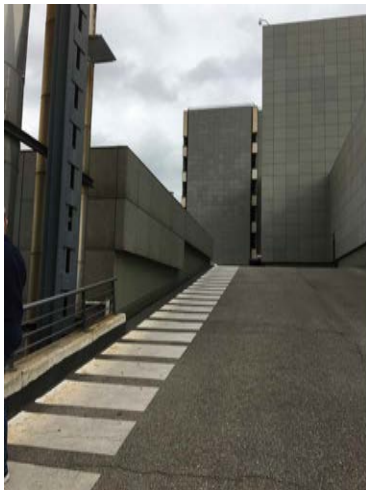
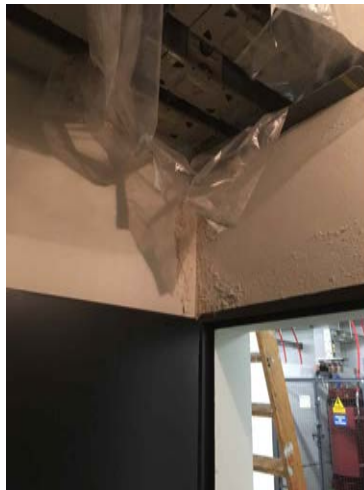
FOTOGRAFÍAS

PATOLOGÍAS

1. HUMEDAD PUNTUAL SOBRE EL ÁREA DE UNO DE LOS TRANSFORMADORES
2. FILTRACIONES EN EL LOCAL DE ESQUINA DE SALIDA DE CONDUCTOS

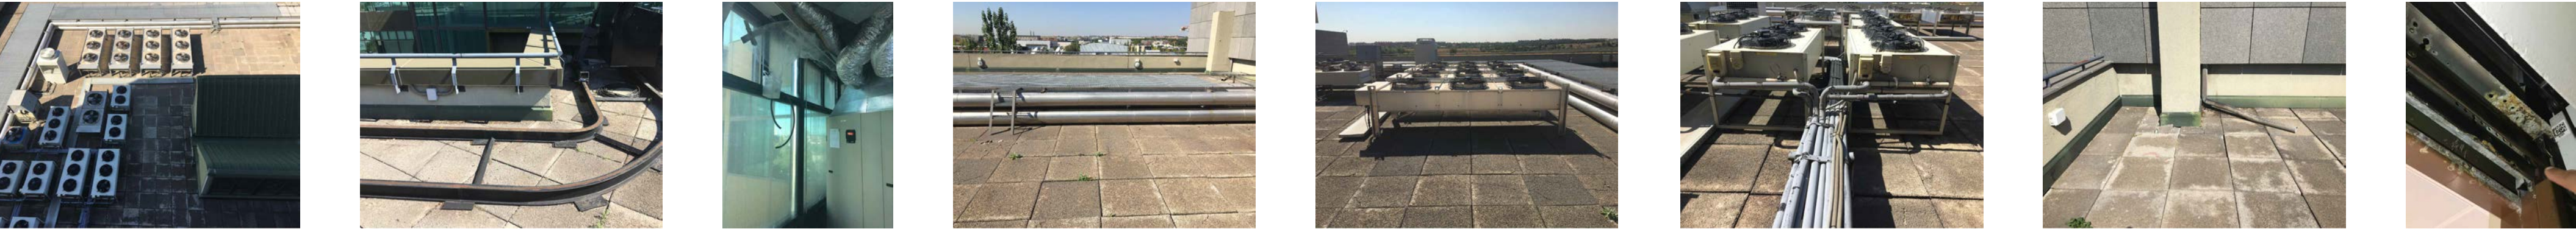
FOTOGRAFÍAS

CARTEL LUMINOSO  
TELEMADRID

1. SECTORIZAR ZONA CON MURETE
2. CUBRIR CON CHAPA A NIVEL DADOS DE APOYO

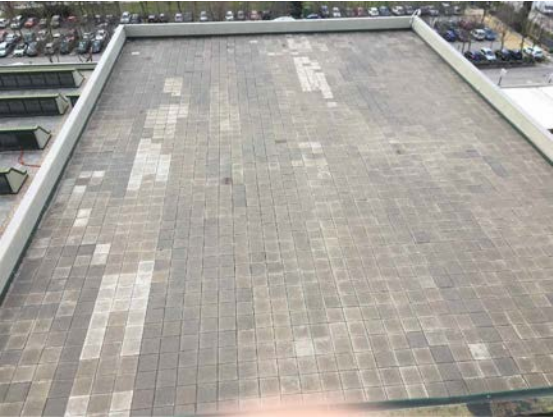
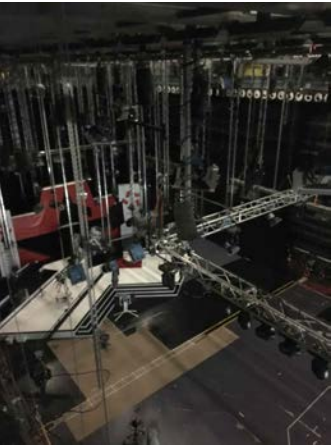
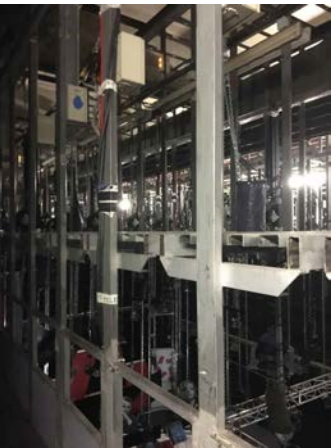
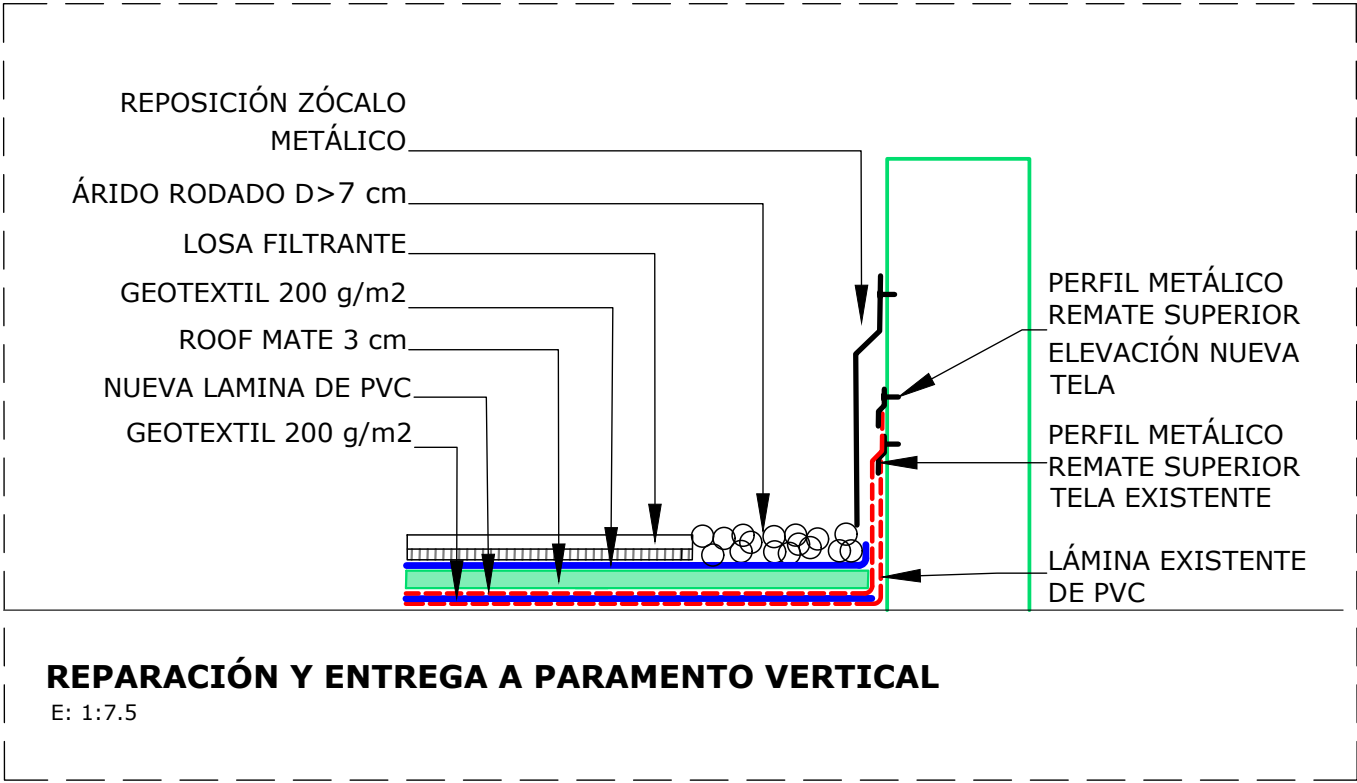
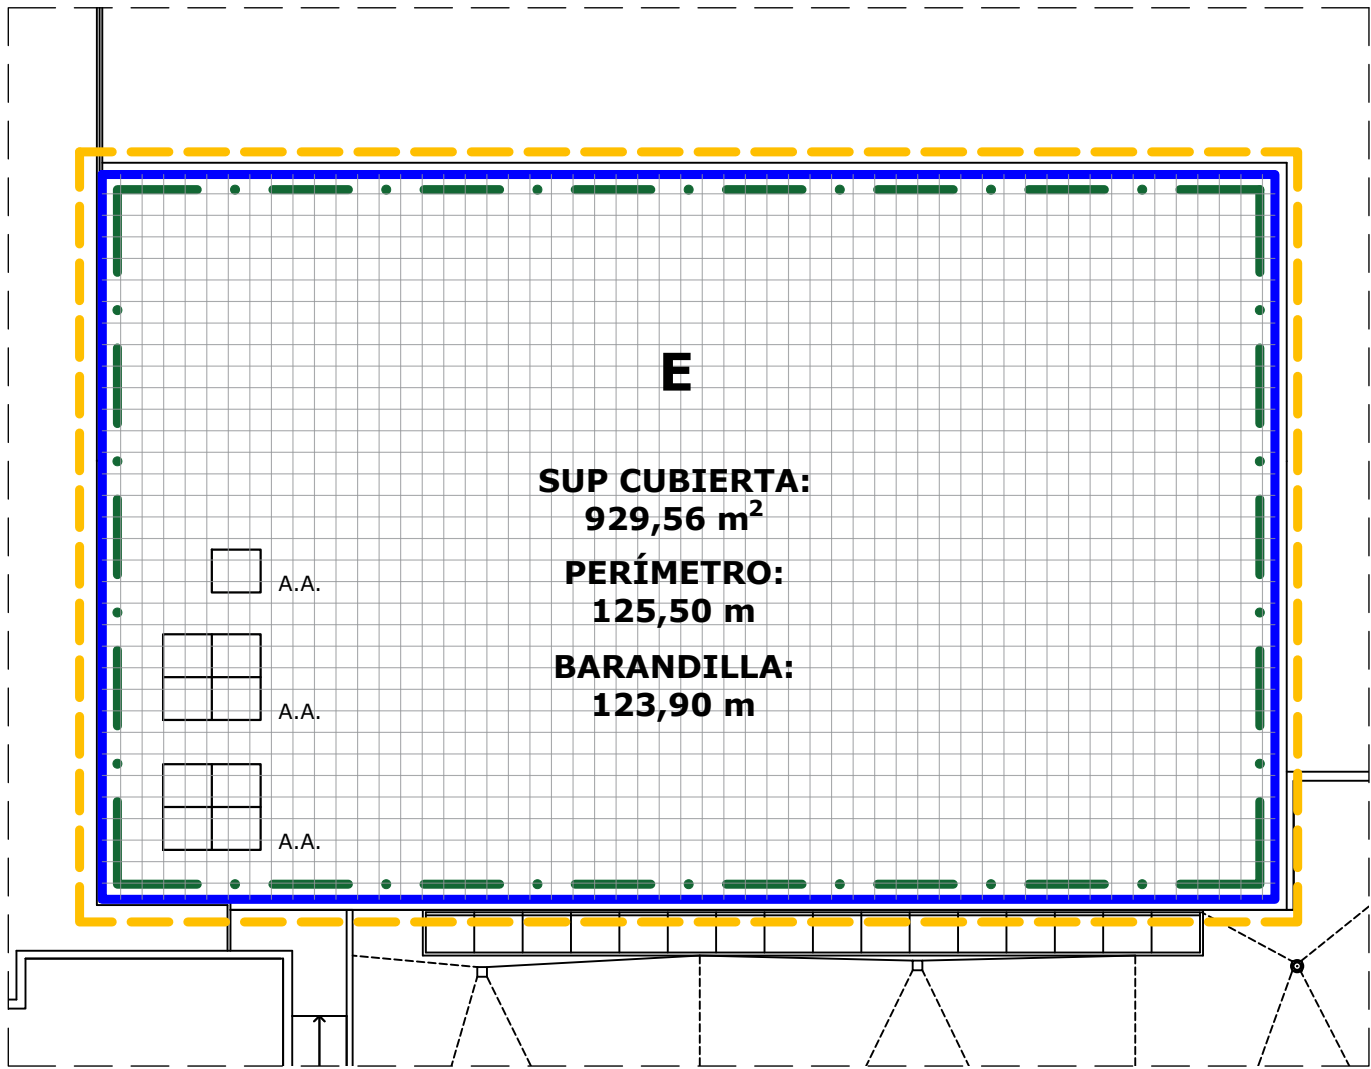
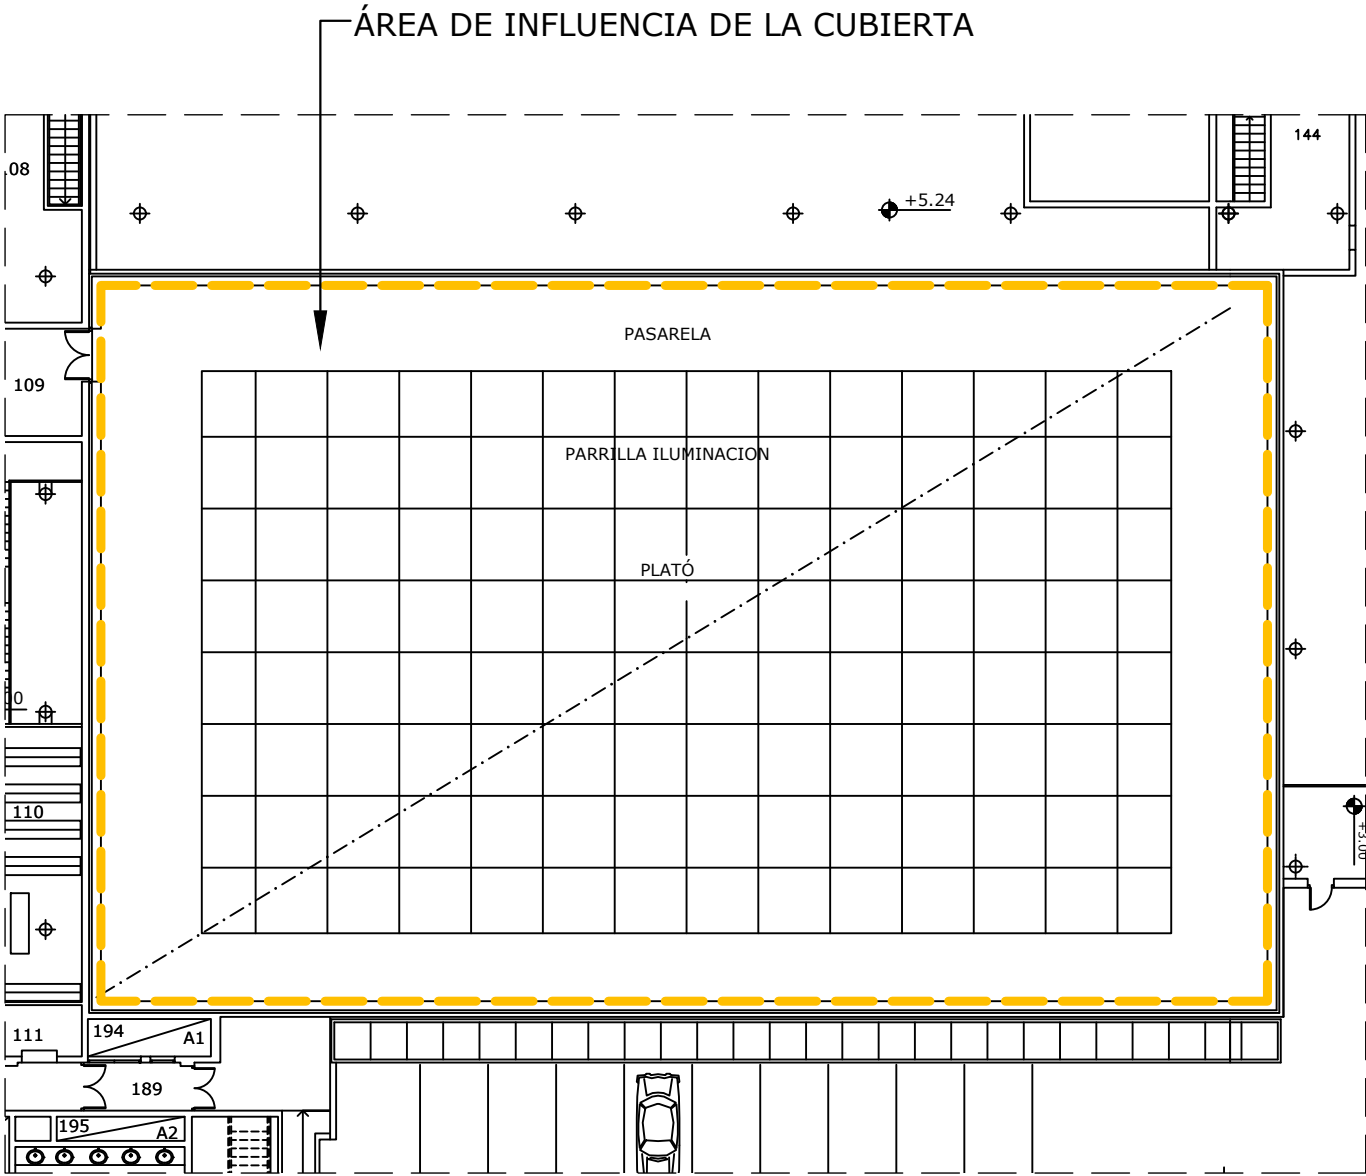
FOTOGRAFÍAS

1. HUMEDAD EN FALSO TECHO DEL PASILLO CENTRAL DE LA PARRILA DE FOCOS
2. METEORIZACIÓN DE LA CAPA DE ÁRIDO DE LAS LOSAS, CON DISGREGACIÓN Y FRACTURA DE LAS MISMAS
3. CARECE DE BARANDILLA DE PROTECCIÓN PERIMETRAL

REPARACIÓN DE CUBIERTA

1. RETIRADA Y ACOPIO DE LAS LOSAS FILTRANTES
2. DESMONTAJE PREVIA NUMERACIÓN Y LOCALIZACIÓN EN PLANO DEL ZÓCALO METÁLICO PERIMETRAL
3. BARRIDO Y LIMPIEZA DE LA LÁMINA DE PVC ACTUAL
4. COLOCACIÓN DE GEOTEXTIL 200 g/m²
5. COLOCACIÓN DE LA NUEVA LÁMINA DE PVC Y REMATE DEL PERFIL PERIMETRAL
6. COMPROBACIÓN DE ESTANQUEIDAD POR INUNDACIÓN CON 10 cm DE AGUA DURANTE 7 DÍAS
7. COLOCACIÓN DE ROOF MATE DE 3 cm (DON)
8. COLOCACIÓN DE GEOTEXTIL DE 200 g/m² (DANOSA)
9. COLOCACIÓN DE LOSA FILTRANTE: 20% RECUPERADA Y 80% NUEVA
10. REPLANTEO Y COLOCACIÓN DE BALDOSAS A PIEZA COMPLETA CON REMATE DE CENefa PERIMETRAL DE ÁRIDO RODADO D>7 cm CON PARAMENTOS VERTICALES
11. REPOSICIÓN ORDENADA SEGÚN NUMERACIÓN DEL ZÓCALO METÁLICO PERIMETRAL

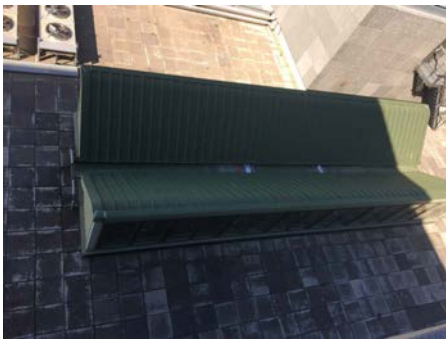
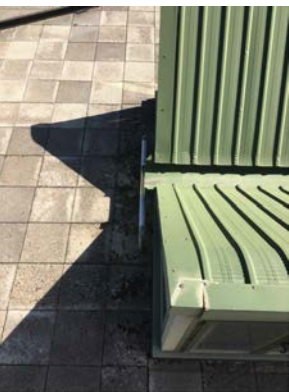
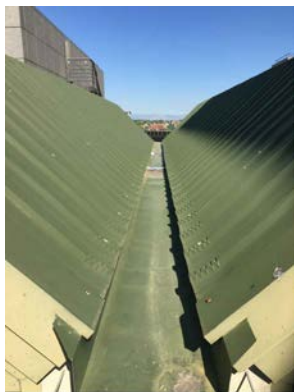
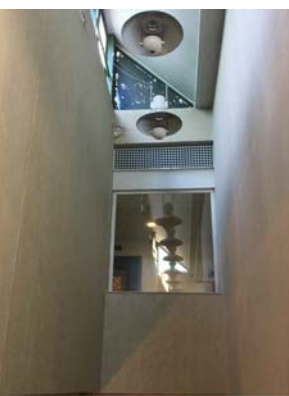
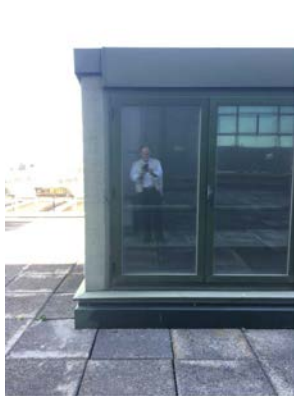
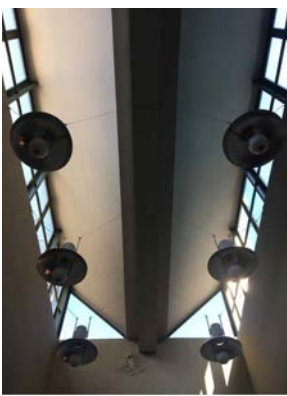
FOTOGRAFÍAS

- 1. HUMEDADES INTERIORES EN EL PERÍMETRO, DE LA UNIÓN DE PETO Y CUBIERTA
- 2. HUMEDADES EN LOS TESTEROS CORRESPONDIENTES AL PUNTO DE VERTIDO DEL CANALÓN CENTRAL

REPARACIÓN EXTERIOR: PETO

- 1. SE COMPLEMENTA CON LA REPARACIÓN DE LA CUBIERTA DE LA PLANTA 4
- 2. LEVANTADO DE ZÓCALO METÁLICO, PREVIA NUMERACIÓN
- 3. RETIRADA DE LOSA FILTRÓN
- 4. EJECUCIÓN DE LA REPARACIÓN DE LA CUBIERTA DE LA TERRAZA DE LA PLANTA 4, TRATANDO LOS ENCUNTROS DEL PETO DEL LUCERNARIO LA COMO UN PARAMENTO MÁS DE PERÍMETRO DE LA CUBIERTA, EN IMPERMEABILIZACIÓN, PRUEBA Y REPOSICIÓN
- 5. SELLADO CARA INFERIOR DE ALBARDILLAS

REPARACIÓN EXTERIOR: SUMIDERO

- 1. LIMPIEZA Y REPASO DEL SELLADO DEL SUMIDERO ACTUAL EN ENCUNTROS CON FALDONES DE CUBIERTA
- 2. COLOCACIÓN DE CANALÓN DE CHAPA ÍDEM EXISTENTE EN DOS TRAMOS SUPERPUESTOS, DESLIZÁNDOLO POR DEBAJO DE LOS DOS FALDONES, CON PENDIENTE SUFICIENTE PARA EVITAR EMBALSAMIENTO Y ACUMULACIÓN, Y CON DISEÑO DE LA GÁRGOLA PARA EL CORRECTO VERTIDO A CUBIERTA
- 3. PRUEBA DE DESAGÜE A CUBIERTA
- 4. SELLADO DE UNIÓN LINEAL SUPERIOR CON EL CANALÓN SUPERPUESTO

REPARACIÓN DE DAÑOS INTERIORES

- 1. PICADO Y SANEADO DE ZONAS AFECTADAS RELLENANDO LAS GRIETAS PRODUCIDAS
- 2. LIMPIEZA Y PREPARACIÓN DE TODOS LOS PARAMENTOS DEL RECINTO, DESDE LUCERNARIO A ARISTAS DE CORTE Y PERÍMETRO DEL PAÑO, INCLUYENDO TECHO
- 3. PINTURA IGUALANADO LA EXISTENTE DE LOS PARAMENTOS PREPARADOS EN PAREDES Y TECHOS

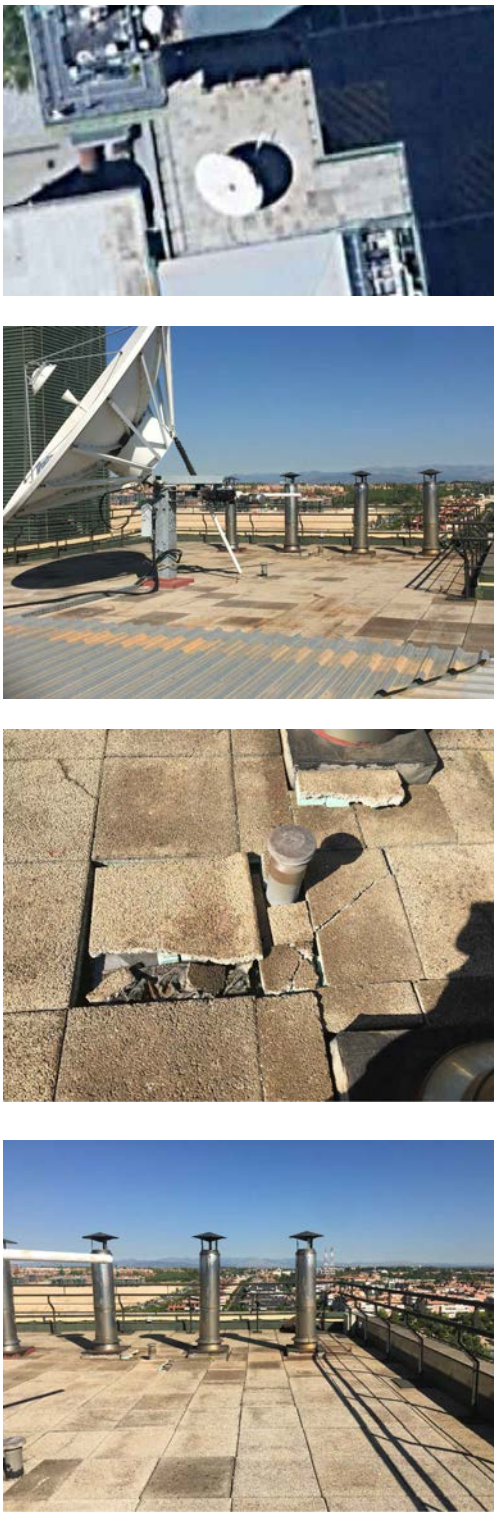
FOTOGRAFÍAS

1. HUMEDADES EN TECHO DE LA SALA DE CALDERAS DEBIDO A LA EXISTENCIA DE FILTRACIONES POR LOSAS FISURADAS Y FALLOS DE IMPERMEABILIZACIÓN EN LAS BASES DE APOYO QUE QUEDAN DESPROTEGIDAS

REPARACIÓN DE CUBIERTA

1. RETIRADA DE LAS LOSAS FISURADAS, ROTAS O DISGREGADAS
2. RETIRADA DE LAS MEDIAS PIEZAS Y TROZOS DE LOSAS QUE FORMAN LOS ENCUENTROS CON LAS BASES Y VENTILACIONES: 4 CHIMENEAS, 2 VENTILACIONES Y 1 ANTENA

3. LEVANTADO Y ACOPIO DE 2 LOSAS MÁS A TODO EL PERÍMETRO DE CADA BASE Y VENTILACIÓN
4. LIMPIEZA Y BARRIDO DE LA ZONA DESCUBIERTA, RETIRANDO PREVIAMENTE EL GEOTEXTIL

5. COLOCACIÓN DE LÁMINA DE PVC SUPERPUESTA Y SOLDADA A LA ACTUAL, CUBRIENDO EL ANCHO DE UNA BALDOSA ALREDEDOR DE CADA BASE O VENTILACIÓN Y SUBIENDO POR EL DADO DE LA BASE HASTA 15 cm DE ALTURA DE LA CHIMENEA, VENTILACIÓN O FUSTE DE ANTENA

6. COLOCACIÓN DE LAS PIEZAS DE ESCUDO EN ACERO GALVANIZADO DEJÁNDOLAS SÓLIDAMENTE UNIDAS Y PRESIONANDO TELA Y CONDUCTOS REPOSICIÓN DE GEOTEXTIL SOBRE LAS ZONAS TRATADAS

7. REPOSICIÓN DE LAS LOSAS FILTRANTE DISPONIÉNDOLAS A PIEZA COMPLETA, DEJANDO AL DESCUBIERTO LOS PERÍMETROS DE ENCUENTRO CON LAS BASES Y VENTILACIONES
9. APORTACIÓN DE ÁRIDO RODADO D>7 cm, COMO EN EL RESTO DE CUBIERTAS A LAS ZONAS DE ENCUENTRO, DESCUBIERTAS, HASTA EL NIVEL DE SUELO TERMINADO

10. SELLADO EXTERIOR CON SILICONA ESTRUCTURAL DE LAS UNIONES VISTAS DE LOS ESCUDOS (REVISIÓN A LOS 5 AÑOS)

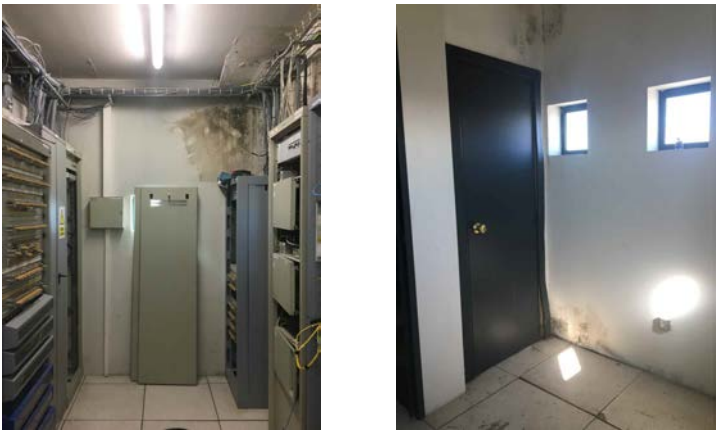
INTERIOR

- 1. HUMEDADES EN PAREDES A TODA LA ALTURA EN EL TRASDOSADO DE LA FACHADA Y TABIQUES DE CONTACTO.
- 2. HUMEDADES EN FALSO TECHO.
- 3. SUCIEDAD Y ESCOMBRO BAJO SUELO TÉCNICO
- 4. CABLEADO Y CANALETAS GRAPADAS A PAREDES O TIRADAS POR EL SUELO
- 5. CAJAS, CUADROS, EQUIPOS Y CABLEADO EN DESUSO.

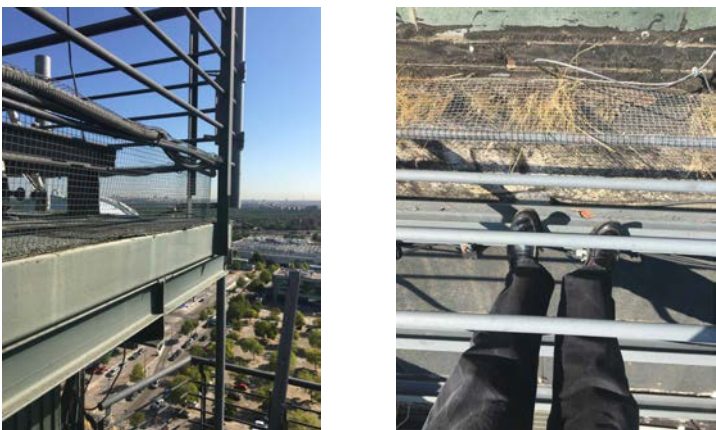
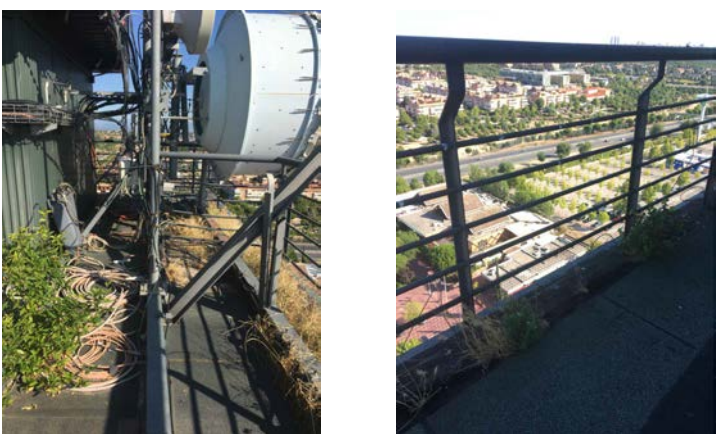
EXTERIOR

- 1. VEGETACIÓN TAPIZANTE Y ARBUSTOS ENTRE LAS TELAS DE IMPERMEABILIZACIÓN
- 2. METEORIZACIÓN Y FRACTURA DE TELAS AL ADQUIRIR RIGIDEZ ANTE LOS CAMBIOS DE CLIMA Y LA HUMEDAD
- 3. FALTA GOTERÓN EN EL PERÍMETRO DE CUBIERTAS Y TERRAZAS, PARA EVITAR MOJAR LA ESTRUCTURA Y LA ENTRADA AL INTERIOR DE AGUA AL DESLIZAR POR EL CANTO DE LA UNIÓN DE LA CHAPA DE BORDE Y LOS PERFILES ESTRUCTURALES
- 4. CABLEADO EN ROLLOS Y LÍNEAS SOBRE LA CUBIERTA, COMO FOCO DE ACUMULACIÓN DE SUCIEDAD, TIERRA Y VEGETACIÓN

1. LIMPIEZA Y RETIRADA DE MATERIALES Y VEGETACIÓN
2. LIMPIEZA A FONDO DE GRIETAS Y TELAS LEVANTADAS AL RETIRAR LA VEGETACIÓN Y PARCHEADO CON TELA ASFÁLTICA
3. COLOCACIÓN DE CHAPA DE GOTERÓN DE BORDE FIJADA AL PERFIL CON PERRILLOS Y AL CANTO CON ANTIVIBRATORIOS
4. NUEVA IMPERMEABILIZACIÓN DE TODA LA SUPERFICIE CON DOBLE CAPA DE TELA AUTOPROTEGIDA

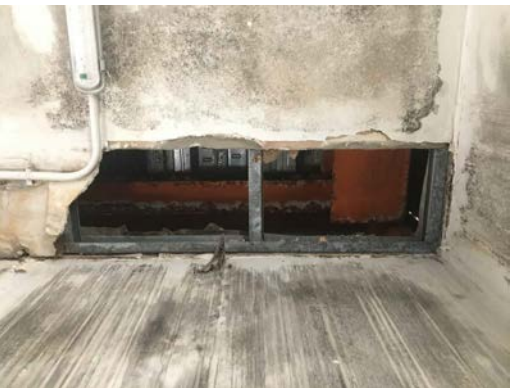
1. HUMEDADES EN PAREDES A TODA LA ALTURA EN EL TRASDOSADO DE LA FACHADA Y TABIQUES DE CONTACTO.
2. HUMEDADES EN FALSO TECHO.
3. SUCIEDAD Y ESCOMBRO BAJO SUELO TÉCNICO
4. CABLEADO Y CANALETAS GRAPADAS A PAREDES O TIRADAS POR EL SUELO
5. CAJAS Y CABLEADO EN DESUSO.

FILTRACIONES EN TECHO

REPARACIÓN DE DAÑOS INTERIORES

1. REVISIÓN Y TRASLADO DE APARATOS Y CABLEADO SITUADOS EN LOS PARAMENTOS DEL PERÍMETRO
2. LEVANTADO Y ACOPIO DE BALDOSAS DE SUELO TÉCNICO
3. LIMPIEZA DE SUELO, ORGANIZACIÓN DE BANDEJAS Y CABLEADO, DEJANDO UNA BANDA LIBRE PERÍMETRAL DE UN METRO

4. DEMOLICIÓN Y RETIRADA DE PLADUR DEL TRASDOSADO DE FACHADA Y HASTA UN METRO DE LOS TABIQUES QUE LE ACOMETEN
5. DEMOLICIÓN DE UNA BANDA DE UN METRO DE TECHO EN TODO EL PERÍMETRO

6. LIMPIEZA, CEPILLADO, REPARACIÓN, MINIADO Y PINTURA AL ESMALTE EN ESTRUCTURA Y PLACAS AFECTADAS. SELLADO GENERAL DE UNIONES CON MÁSTIC ESTRUCTURAL
7. REPASO, REPARACIÓN Y SELLADO DEL PERÍMETRO DE LAS VENTANAS

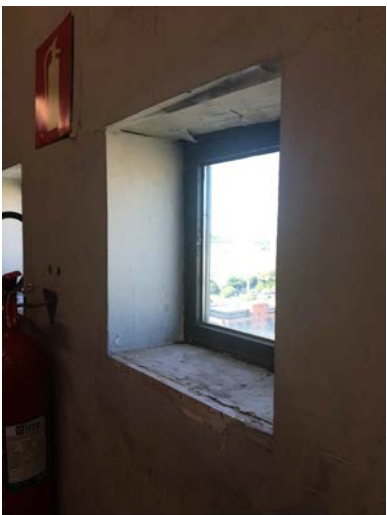
EMBOCADURA DE VENTANA

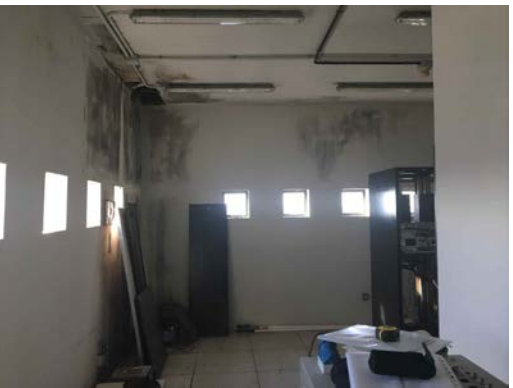
INTERIOR SALA TÉCNICA

10. TRASDOSADO CON PLADUR WR
11. REALIZACIÓN DE FALSO TECHO CON PLADUR WR
12. REPOSICIÓN DE SUELO TÉCNICO
13. PINTURA DE PAREDES Y TECHOS
14. REDISTRIBUCIÓN DEL CABLEADO EN USO EN LAS BANDEJAS DE TECHO

15. RECOLOCACIÓN DE LOS APARATOS, EQUIPOS, RACKS, etc EN SU NUEVA POSICIÓN SIN CONTACTO CON LOS PARAMENTOS EXTERIORES

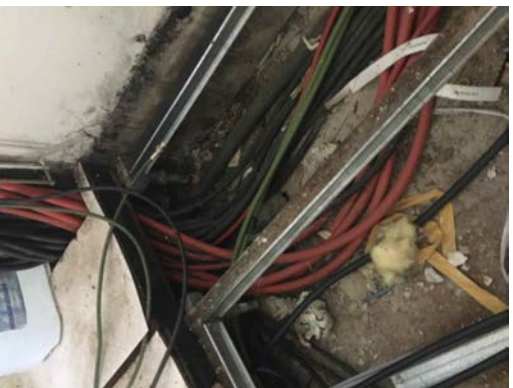
SUELO TÉCNICO

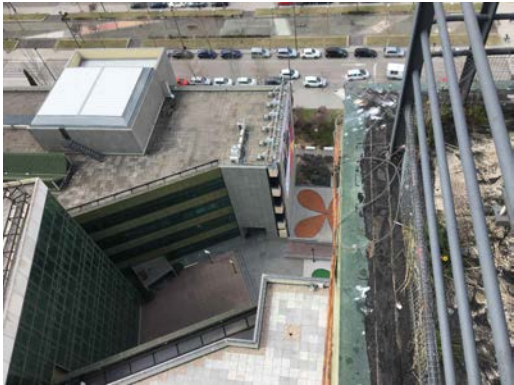
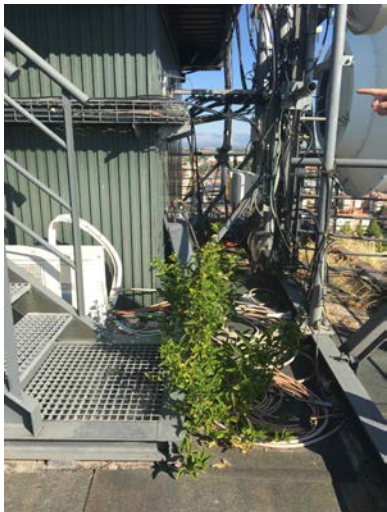
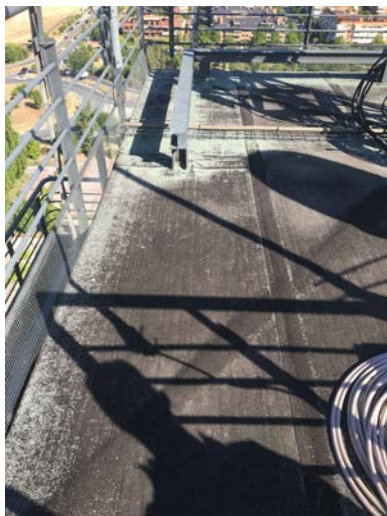
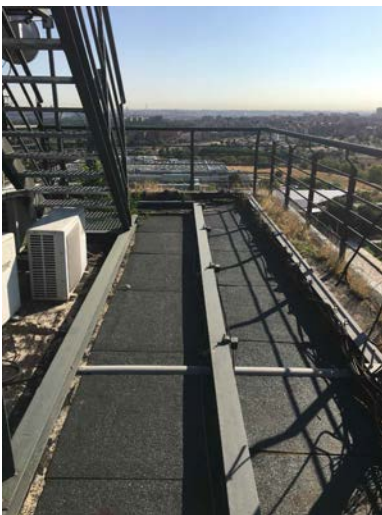
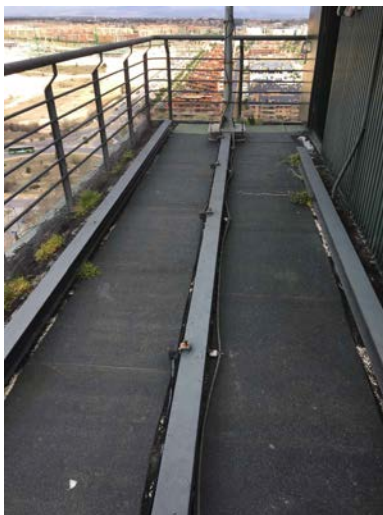
CUBIERTA SALA TÉCNICA

1. VEGETACIÓN ENTRE LAS TELAS DE IMPERMEABILIZACIÓN
2. METEORIZACIÓN Y FRACTURA POR RIGIDEZ DE LAS TELAS
3. FALTA GOTERÓN PARA EVITAR LA ENTRADA DE AGUA POR EL CANTO DE LA UNIÓN DE LA CHAPA DE BORDE Y LOS PERFILES
4. CABLEADO EN ROLLOS Y LÍNEAS SOBRE LA CUBIERTA, COMO FOCO DE ACUMULACIÓN DE SUCIEDAD, TIERRA Y VEGETACIÓN

REPARACIÓN DE TERRAZA:  
NIVEL CUBIERTA TORRE DE ANTENA

1. LIMPIEZA Y RETIRADA DE MATERIALES Y VEGETACIÓN
2. COLOCACIÓN DE DOS BANDEJAS DOBLES PARA CABLES ALREDEDOR DEL NÚCLEO CENTRAL Y SUBIR TODOS LOS CABLES SUELTOS
3. COLOCACIÓN DE IPN IGUAL AL EXISTENTE, CERRANDO LA SEGUNDA "U"
4. LIMPIEZA A FONDO DE GRIETAS Y TELAS LEVANTADAS AL RETIRAR LA VEGETACIÓN Y PARCHEADO CON TELA ASFÁLTICA
5. COLOCACIÓN DE CHAPA DE GOTERÓN DE BORDE FIJADA AL PERFIL CON PERRILLOS Y AL CANTO CON ANTIVIBRATORIOS
6. IMPERMEABILIZACIÓN CON DOS CAPAS DE TELA AUTOPROTEGIDA DE TODA LA ZONA PERIMETRAL, CUBRIENDO EL PERFIL DE BORDE HASTA EL CANTO
