REPARACION DE HUMEDADES EN LAS CUBIERTAS Y PROTECCION A VIENTO DE TERRAZAS DEL EDIFICIO DE TELEMADRID

REPARACIÓN DE HUMEDADES EN LAS CUBIERTAS Y PROTECCIÓN AL VIENTO DE TERRAZAS DEL EDIFICIO DE RADIO TELEVISIÓN MADRID
PASEO DEL PRÍNCIPE, 3
28223 - POZUELO DE ALARCÓN - MADRID

A - CUBIERTA EDIFICIO ANEXO
NIVEL 1
NIVEL 2

MARZO 2026

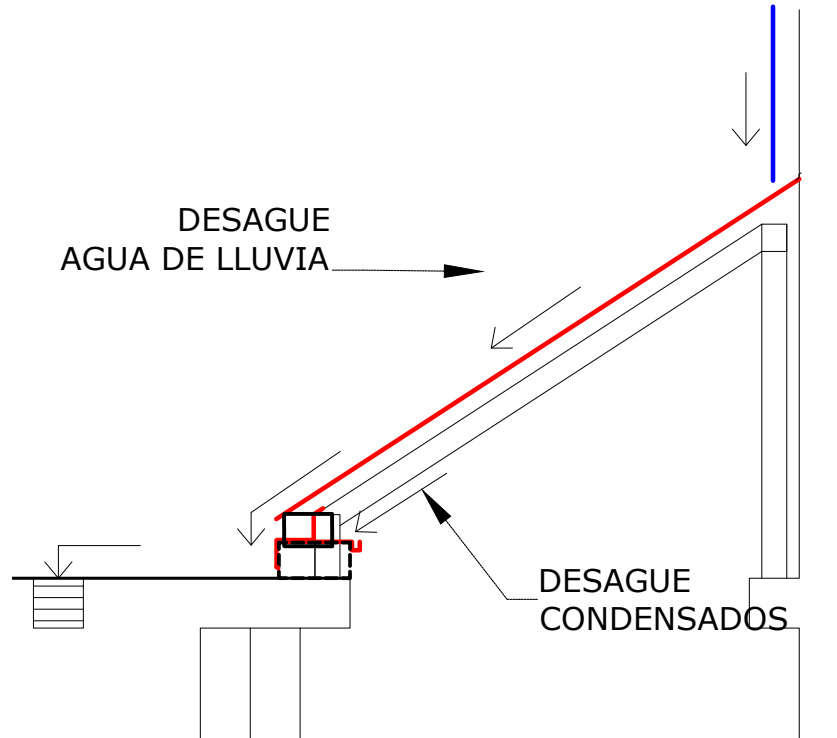
FOTOGRAFÍAS

1. HUMEDADES EN EL PERÍMETRO DEL LUCERNARIO EN LA UNIÓN DEL PETO CON EL FORJADO, DEBIDO A GRIETAS PRODUCIDAS POR DESPLAZAMIENTO DEL PETO.

1. DESMONTAJE DE LUCERNARIO, COMPROBANDO TORNILLERÍA Y BANDAS ELÁSTICAS DE APOYO
2. DEMOLICIÓN DE PETO, DEJANDO LOS APOYOS DE CADA ARCO LIMPIOS
3. LEVANTADO DE REVESTIMIENTO ASFÁLTICO A TODO LO LARGO DEL PERÍMETRO DEL LUCERNARIO HASTA LA BASE

4. LIMPIEZA Y PINTURA DE LA ESTRUCTURA METÁLICA SOPORTE DEL LUCERNARIO
5. EJECUCIÓN DE PETO MEDIANTE ZUNCHO DE HORMIGÓN ARMADO, FIJADO A LA VIGA DE BORDE MEDIANTE BARRAS DE CORRUGADO EN TALADROS CON ANCLAJE QUÍMICO DEJANDO LOS SOPORTES DEL LUCERNARIO EN DILATACIÓN Y CERRANDO LOS EXTREMOS CON COSTEROS DE HORMIGÓN ARMADO EN PROLONGACIÓN DEL ZUNCHO

6. COLOCACIÓN DE LAS NUEVAS PLANCHAS DE VIERTEAGUAS SOBRE BANDA DE NEOPRENO CON NUEVO PLEGADO
7. MONTAJE DEL LUCERNARIO PREVIA LIMPIEZA DE PLACAS Y REPOSICIÓN DE BANDAS ELASTÓMERAS, TORNILLERÍA QUE LO PRECISE Y VIDRIOS ROTOS

8. REPOSICIÓN DE PENDIENTES EN BANDA ASFÁLTICA PERIMETRAL DESMONTADA, IMPERMEABILIZACIÓN Y TERMINACIÓN EN ASFALTO
9. PINTURA DE BANDAS DE PASO DE PEATONES

1. LIMPIEZA Y CEPILLADO DE PERÍMETRO INTERIOR EN CANTOS DE VIGA DE BORDE
2. PINTURA DE TODO EL RECINTO AFECTADO, PETO, CANTO DE VIGA, VIGAS DE ATADO PERPENDICULARES

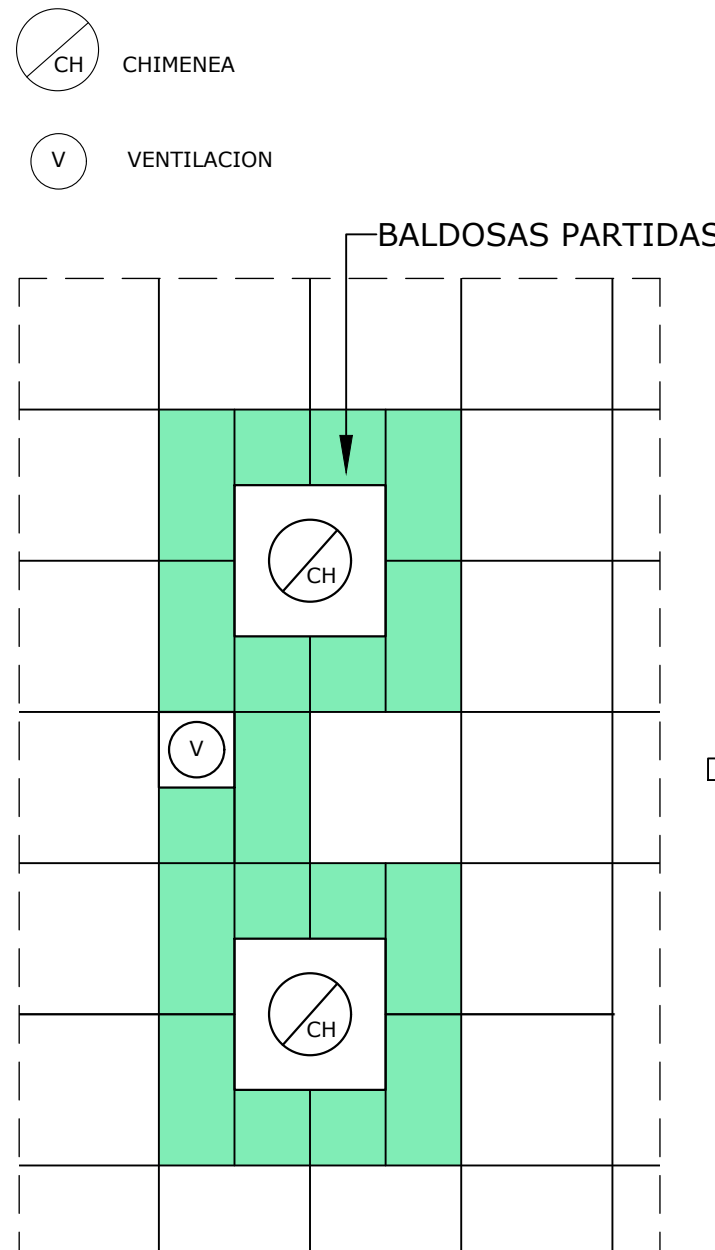
ESTADO ACTUAL DE SOLADO

- LOSA FILTRANTE SOBRE LÁMINA GEOTEXTIL Y LÁMINA DE PVC
- SOBRESALEN DEL NIVEL DE SUELO
- TERMINADO 4 BASES DE APOYO DE CHIMENEAS / 1 BASE DE ANCLAJE DE ANTENA MOTORIZADA Y 2 RESPIRADEROS DE VENTILACIÓN
- AL NO COINCIDIR CON LA MODULACIÓN DEL SOLADO, LOS ENCUENTROS CON LAS BASES DE APOYO Y LAS SALIDAS DE VENTILACIÓN, SE HACEN CON LOSAS PARTIDAS
- LA METEORIZACIÓN DE LA CAPA DE ÁRIDO DE LAS LOSAS HA PRODUCIDO FISURACIÓN Y ROTURA EN UN PEQUEÑO PORCENTAJE
- LAS FILTRACIONES SE PRODUCEN EXCLUSIVAMENTE POR LOS PUNTOS DE PASO DE LAS CANALIZACIONES
- LA TELA DE PVC QUE RECUBRE LAS BASES ESTÁ EXPUESTA A LA INTEMPERIE Y TRATADA CON DIFERENTES SOLUCIONES TEMPORALES (LÁMINA ASFÁLTICA, PINTURA POLIMÉRICA, ETC.)

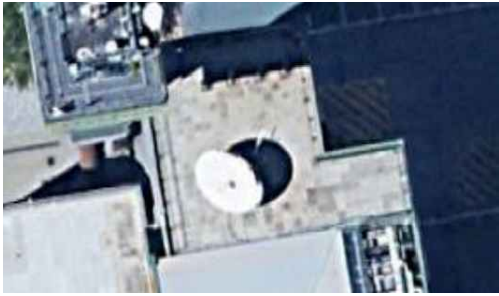
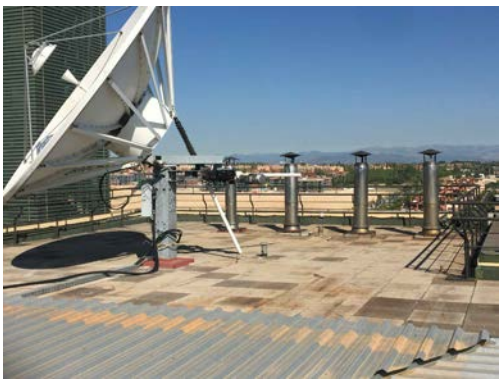
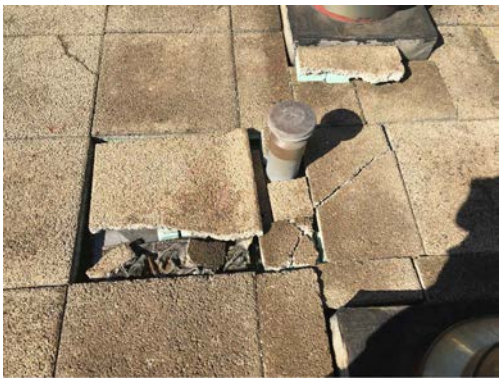
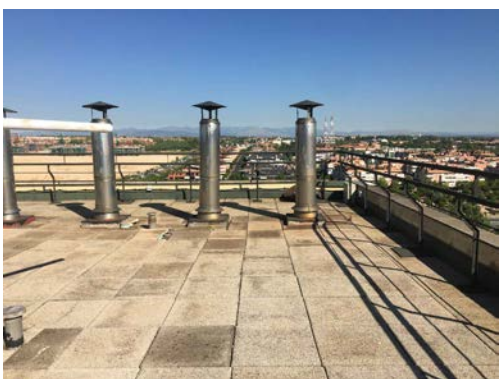
FOTOGRAFÍAS

1. HUMEDADES EN TECHO DE LA SALA DE CALDERAS DEBIDO A LA EXISTENCIA DE FILTRACIONES POR LOSAS FISURADAS Y FALLOS DE IMPERMEABILIZACIÓN EN LAS BASES DE APOYO QUE QUEDAN DESPROTEGIDAS

1. RETIRADA DE LAS LOSAS FISURADAS, ROTAS O DISGREGADAS
2. RETIRADA DE LAS MEDIAS PIEZAS Y TROZOS DE LOSAS QUE FORMAN LOS ENCUENTROS CON LAS BASES Y VENTILACIONES: 4 CHIMENEAS, 2 VENTILACIONES Y 1 ANTENA

3. LEVANTADO Y ACOPIO DE 2 LOSAS MÁS A TODO EL PERÍMETRO DE CADA BASE Y VENTILACIÓN
4. LIMPIEZA Y BARRIDO DE LA ZONA DESCUBIERTA, RETIRANDO PREVIAMENTE EL GEOTEXTIL

5. COLOCACIÓN DE LÁMINA DE PVC SUPERPUESTA Y SOLDADA A LA ACTUAL, CUBRIENDO EL ANCHO DE UNA BALDOSA ALREDEDOR DE CADA BASE O VENTILACIÓN Y SUBIENDO POR EL DADO DE LA BASE HASTA 15 cm DE ALTURA DE LA CHIMENEA, VENTILACIÓN O FUSTE DE ANTENA

6. COLOCACIÓN DE LAS PIEZAS DE ESCUDO EN ACERO GALVANIZADO DEJÁNDOLAS SÓLIDAMENTE UNIDAS Y PRESIONANDO TELA Y CONDUCTOS
7. REPOSICIÓN DE GEOTEXTIL SOBRE LAS ZONAS TRATADAS

8. REPOSICIÓN DE LAS LOSAS FILTRANTES DISPONIÉNDOLAS A PIEZA COMPLETA, DEJANDO AL DESCUBIERTO LOS PERÍMETROS DE ENCUENTRO CON LAS BASES Y VENTILACIONES

9. APORTACIÓN DE ÁRIDO RODADO D>7 cm, COMO EN EL RESTO DE CUBIERTAS A LAS ZONAS DE ENCUENTRO, DESCUBIERTAS, HASTA EL NIVEL DE SUELO TERMINADO
10. SELLADO EXTERIOR CON SILICONA ESTRUCTURAL DE LAS UNIONES VISTAS DE LOS ESCUDOS (REVISIÓN A LOS 5 AÑOS)

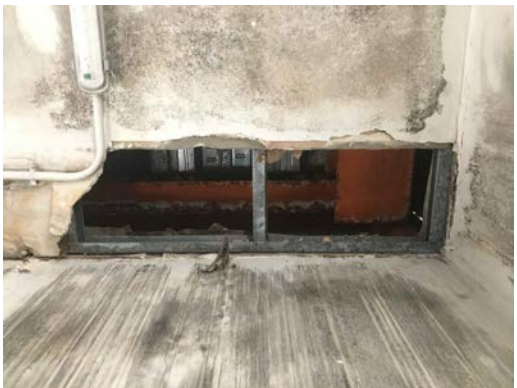
1. HUMEDADES EN PAREDES A TODA LA ALTURA EN EL TRASDOSADO DE LA FACHADA Y TABIQUES DE CONTACTO.
2. HUMEDADES EN FALSO TECHO.
3. SUCIEDAD Y ESCOMBRO BAJO SUELO TÉCNICO
4. CABLEADO Y CANALETAS GRAPADAS A PAREDES O TIRADAS POR EL SUELO
5. CAJAS Y CABLEADO EN DESUSO.

FILTRACIONES EN TECHO

1. REVISIÓN Y TRASLADO DE APARATOS Y CABLEADO SITUADOS EN LOS PARAMENTOS DEL PERÍMETRO
2. LEVANTADO Y ACOPIO DE BALDOSAS DE SUELO TÉCNICO
3. LIMPIEZA DE SUELO, ORGANIZACIÓN DE BANDEJAS Y CABLEADO, DEJANDO UNA BANDA LIBRE PERÍMETRAL DE UN METRO

4. DEMOLICIÓN Y RETIRADA DE PLADUR DEL TRASDOSADO DE FACHADA Y HASTA UN METRO DE LOS TABIQUES QUE LE ACOMETEN
5. DEMOLICIÓN DE UNA BANDA DE UN METRO DE TECHO EN TODO EL PERÍMETRO

6. LIMPIEZA, CEPILLADO, REPARACIÓN, MINIADO Y PINTURA AL ESMALTE EN ESTRUCTURA Y PLACAS AFECTADAS. SELLADO GENERAL DE UNIONES CON MÁSTIC ESTRUCTURAL
7. REPASO, REPARACIÓN Y SELLADO DEL PERÍMETRO DE LAS VENTANAS

8. COLOCACIÓN DE PERFIL METÁLICO EN L, ATORNILLADO, EN TECHO Y SUELO COMO LÍMITE DEL AISLAMIENTO A PROYECTAR
9. PROYECCIÓN DE ESPUMA DE POLIURETANO (5 cm DE ESPESOR), DEL PERFIL DE TECHO AL DE SUELO SUELO, SELLANDO LOS ENCUENTROS DE BORDE Y VENTANAS

10. TRASDOSADO CON PLADUR WR
11. REALIZACIÓN DE FALSO TECHO CON PLADUR WR
12. REPOSICIÓN DE SUELO TÉCNICO
13. PINTURA DE PAREDES Y TECHOS
14. REDISTRIBUCIÓN DEL CABLEADO EN USO EN LAS BANDEJAS DE TECHO

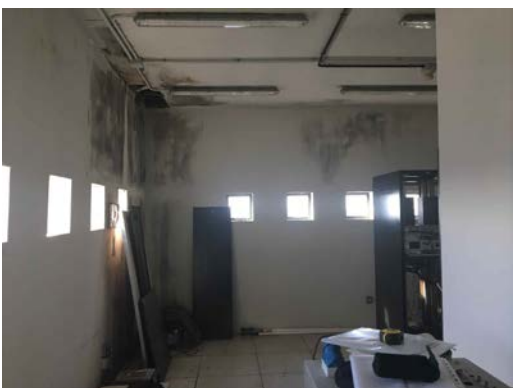
INTERIOR SALA TÉCNICA

15. RECOLOCACIÓN DE LOS APARATOS, EQUIPOS, RACKS, etc EN SU NUEVA POSICIÓN SIN CONTACTO CON LOS PARAMENTOS EXTERIORES

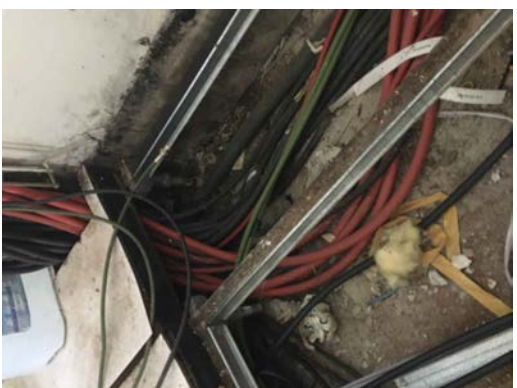
SUELO TÉCNICO

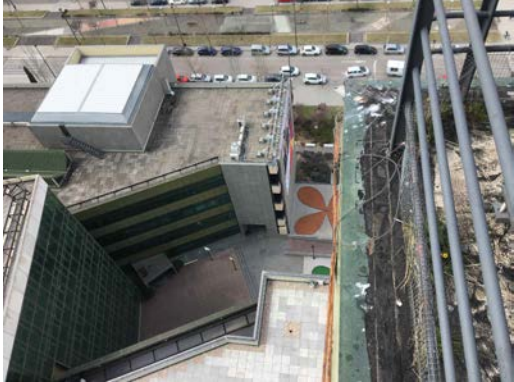
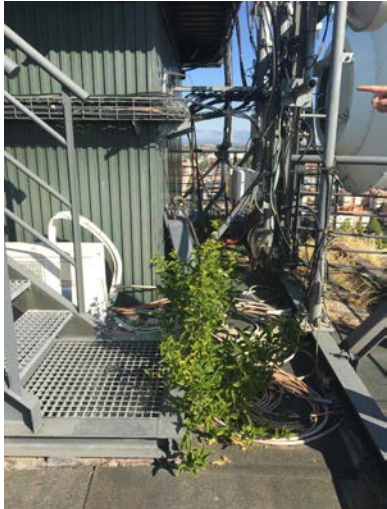
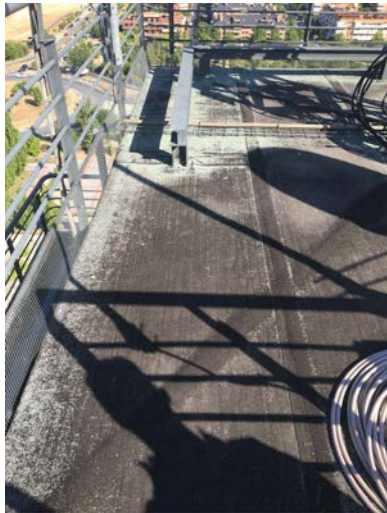
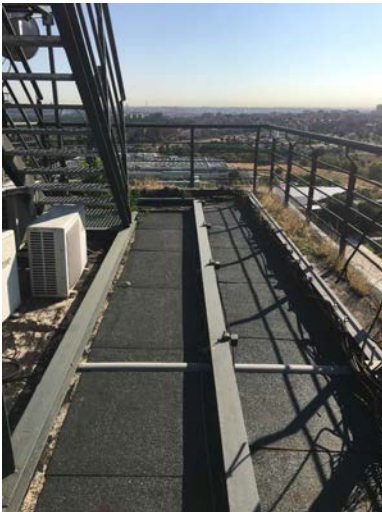
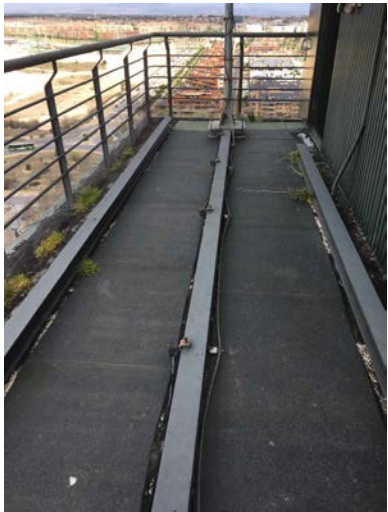
CUBIERTA SALA TÉCNICA

1. VEGETACIÓN ENTRE LAS TELAS DE IMPERMEABILIZACIÓN
2. METEORIZACIÓN Y FRACTURA POR RIGIDEZ DE LAS TELAS
3. FALTA GOTERÓN PARA EVITAR LA ENTRADA DE AGUA POR EL CANTO DE LA UNIÓN DE LA CHAPA DE BORDE Y LOS PERFILES
4. CABLEADO EN ROLLOS Y LÍNEAS SOBRE LA CUBIERTA, COMO FOCO DE ACUMULACIÓN DE SUCIEDAD, TIERRA Y VEGETACIÓN

1. LIMPIEZA Y RETIRADA DE MATERIALES Y VEGETACIÓN
2. LIMPIEZA A FONDO DE GRIETAS Y TELAS LEVANTADAS AL RETIRAR LA VEGETACIÓN Y PARCHEADO CON TELA ASFÁLTICA
3. COLOCACIÓN DE CHAPA DE GOTERÓN DE BORDE FIJADA AL PERFIL CON PERRILLOS Y AL CANTO CON ANTIVIBRATORIOS
4. NUEVA IMPERMEABILIZACIÓN DE TODA LA SUPERFICIE CON DOBLE CAPA DE TELA AUTOPROTEGIDA

1. LIMPIEZA Y RETIRADA DE MATERIALES Y VEGETACIÓN
2. COLOCACIÓN DE DOS BANDEJAS DOBLES PARA CABLES ALREDEDOR DEL NÚCLEO CENTRAL Y SUBIR TODOS LOS CABLES SUELTOS
3. COLOCACIÓN DE IPN IGUAL AL EXISTENTE, CERRANDO LA SEGUNDA "U"
4. LIMPIEZA A FONDO DE GRIETAS Y TELAS LEVANTADAS AL RETIRAR LA VEGETACIÓN Y PARCHEADO CON TELA ASFÁLTICA
5. COLOCACIÓN DE CHAPA DE GOTERÓN DE BORDE FIJADA AL PERFIL CON PERRILLOS Y AL CANTO CON ANTIVIBRATORIOS
6. IMPERMEABILIZACIÓN CON DOS CAPAS DE TELA AUTOPROTEGIDA DE TODA LA ZONA PERIMETRAL, CUBRIENDO EL PERFIL DE BORDE HASTA EL CANTO
