**PLIEGO DE PRESCRIPCIONES TÉCNICAS QUE HA DE REGIR EN EL  
CONTRATO DE SUMINISTROS DE "SUMINISTRO Y  
MONTAJE DE APEO URGENTE PARA FACHADA Y  
FORJADOS EN EDIFICIO UBICADO EN  
C/ DE LA CAVA 6 C/V C/MALACUERA,  
TORRELAGUNA, MADRID"**

**CONTRATO Nº 230/2020**

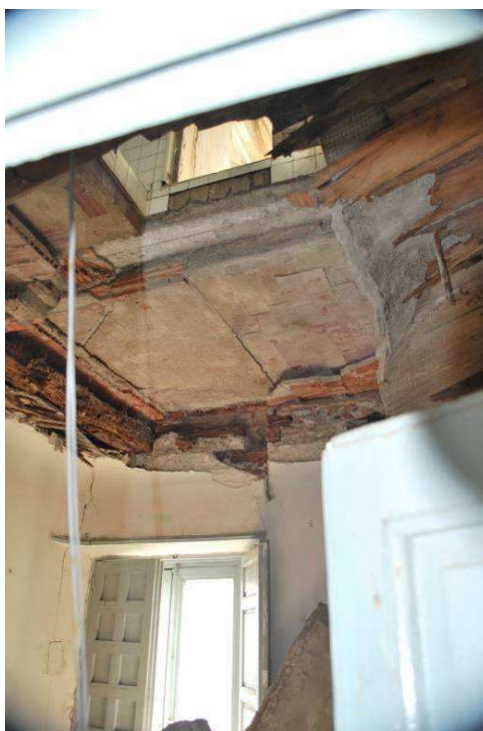
Forjado colapsado

Como se puede observar en el informe fotográfico, y descrito anteriormente, el estado de deterioro conlleva un riesgo inminente de derrumbe de la zona estructural afectada, los forjados de planta primera y segunda han colapsado y las fachadas muestran grietas de considerable espesor, pudiendo dar lugar al desplome de la zona afectada al completo.

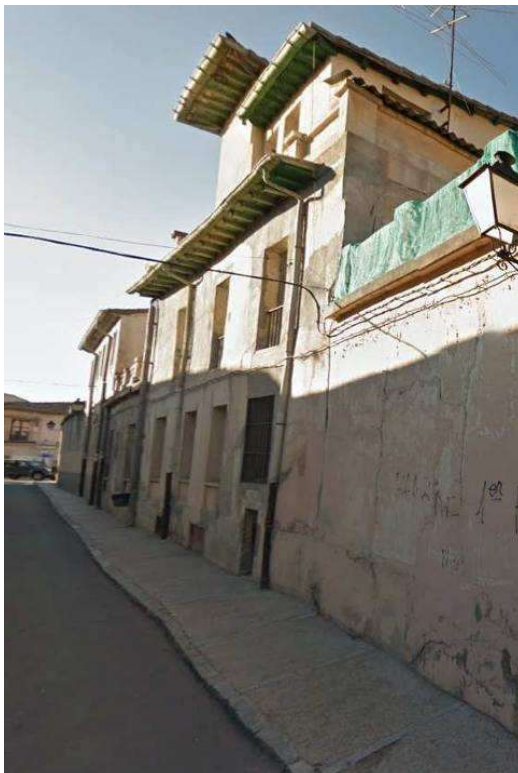
Fachada Calle Mayor

Se trata de unas construcciones sobrepuestas sobre la fachada de la Calle Mayor y la terraza plana del “Edificio de ingenieros”, que no pertenecen a la configuración original de edificio, suponen una sobrecarga para el forjado de la planta segunda y primera, lo que ha influido en el deterioro del mismo, provocando parte de su colapso debido a la acumulación de capas de construcción, además de producir filtraciones a las plantas situadas en niveles inferiores. Los muros de fachada presentan grietas en distintas zonas, valorándose un riesgo de derrumbe inminente.

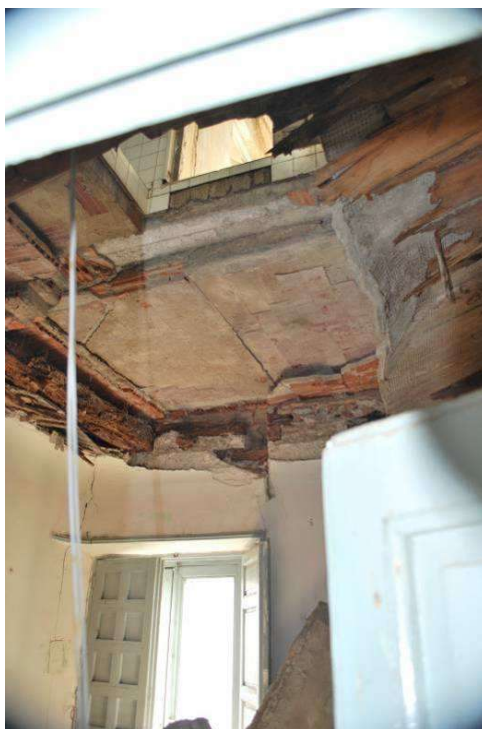
Colapso forjado
