PROYECTO DE EJECUCIÓN
PARA LA RESTAURACIÓN DEL
CASTILLO DE PUÑONROSTRO,
FASE IV - Actualización
TORREJÓN DE VELASCO.

FEBRERO 2023

PROYECTO DE EJECUCIÓN PARA LA RESTAURACIÓN DEL CASTILLO DE PUÑONROSTO
(FASE IV- ACTUALIZACIÓN), EN TORREJÓN DE VELASCO, MADRID.

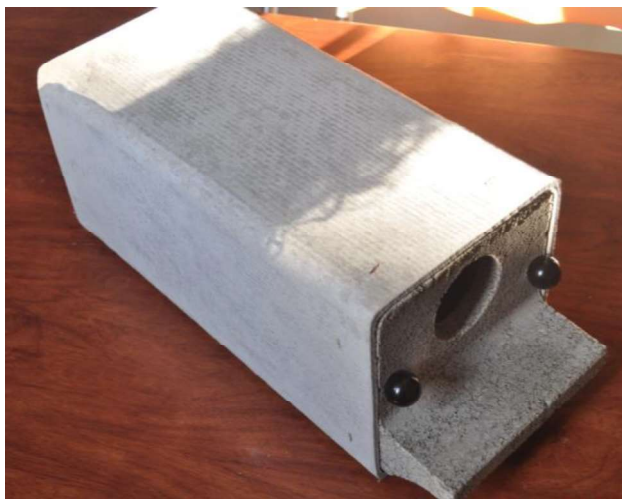
tejar, en la parte inferior de la caja se colocará también otro ladrillo inferior un poco separado del paramento, formando una repisa, que facilite el apoyo y acceso del cernícalo al nido, reduciendo el riesgo, al mismo tiempo, de caída de las crías desde el nido.

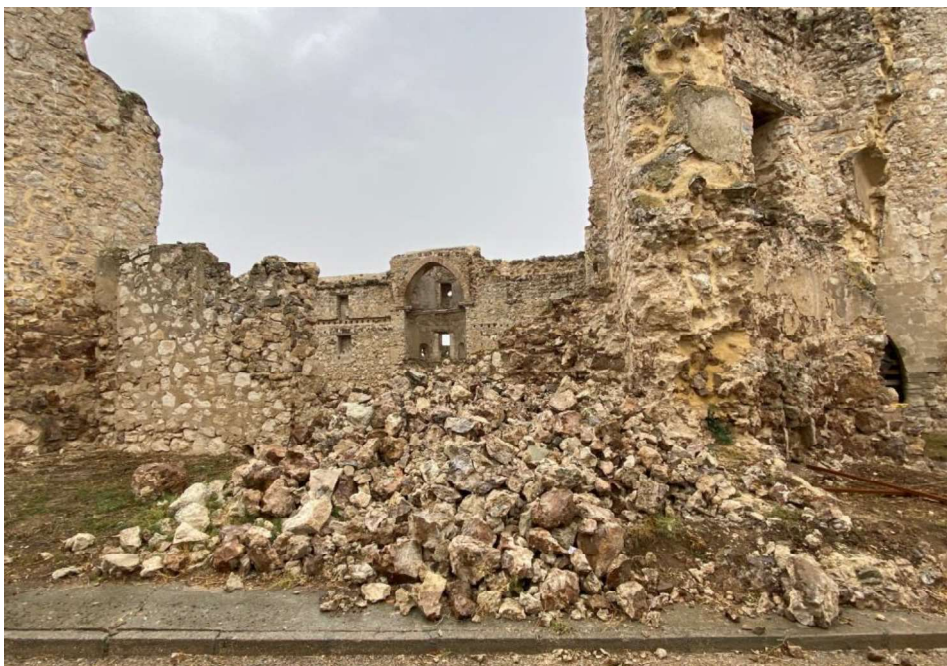
- Vista desde la calle Regajera del desplome de la tapia situada en el lienzo L-09. En el zócalo del desplome quedaron los únicos restos originales del lienzo L-09 original. El resto de tapia de la izquierda, junto al C-08, son posteriores y seguramente pertenecen al cierre de un antiguo portón.

- Antecedentes. A mediados de junio de 2021. Antes de iniciar de la Fase-III y la reconstrucción de cilindro C-09, Se produjo un desplome de gran parte de la tapia que cerraba el antiguo lienzo L09.

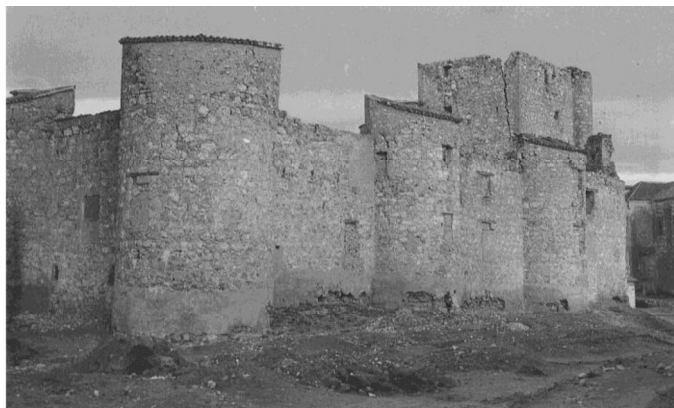
Foto archivo del AGA. (Década de 1930?) Lienzo Sur: C06_esquina-L07-C07-L08-C08 y L-09

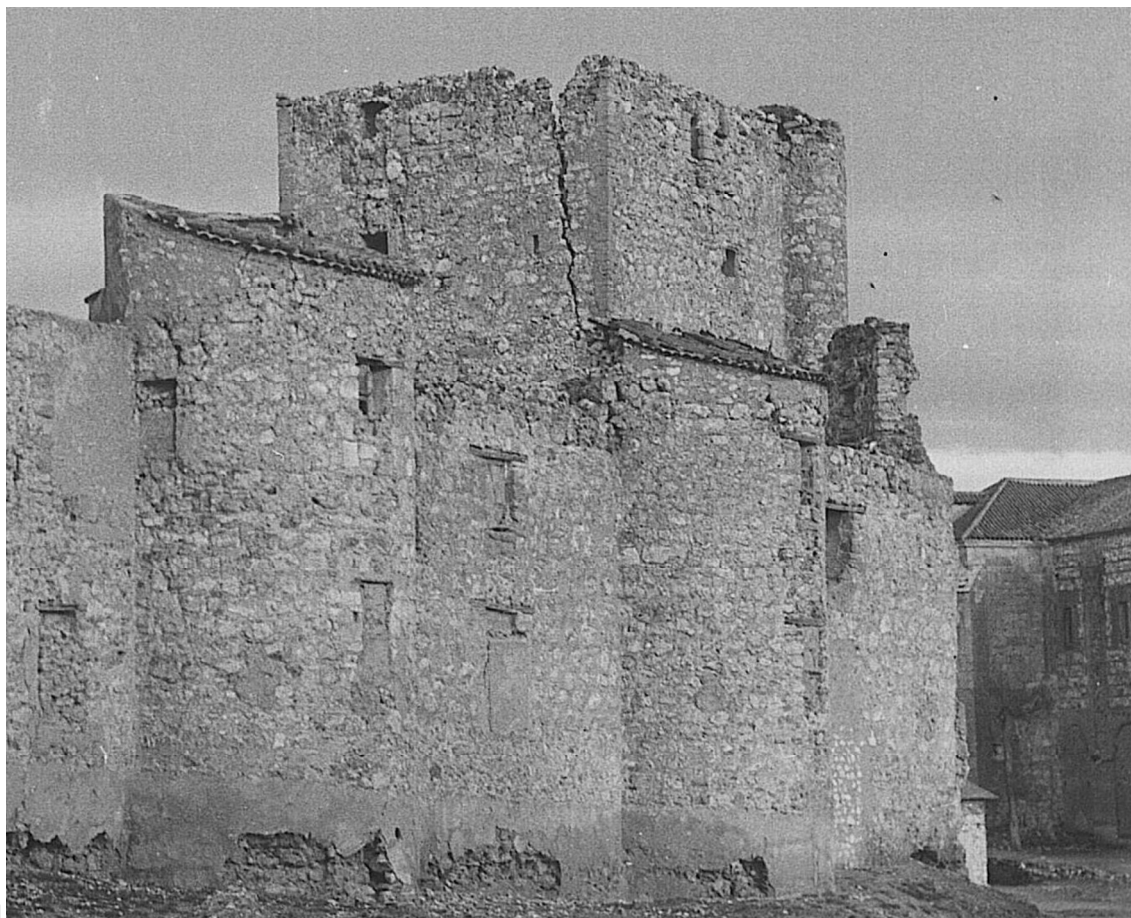
Detalle de la foto anterior, a la derecha se observa el lienzo L.09 aun en pie.

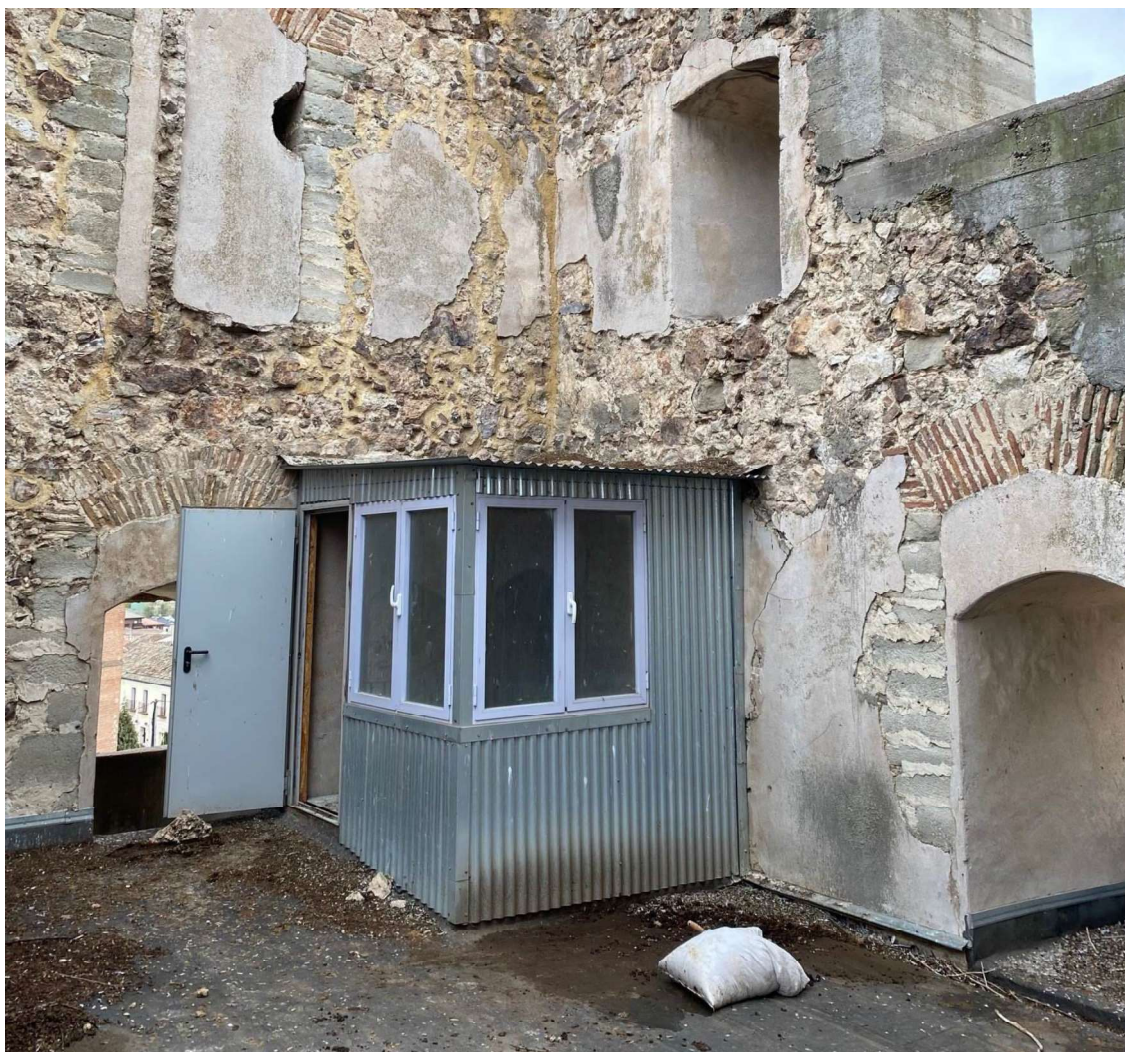
- Se pintará la chapa ondulada, previa limpieza y preparación del galvanizado, con tres manos esmalte tipo "Corten": Titán, Oxirón Forja, color "rojo oxido", o gris oscuro, a definir por la DF.
- Se colocará un perfil LD 100.50.6 metálico galvanizado y pintado (igual color que el resto del casetón) en el alero, oculto tras la estructura de madera y que servirla de goterón evitando salpicaduras en la madera y ocultará el perfil ondulado de la chapa de cubierta.
- Se repasarán, rejuntándolas y sellándolas los encuentros existentes de la chapa con el muro. Igualmente se reforzarán los encuentros del casetón con la impermeabilización de cubierta.

- Forrado de listones de madera tratada en autoclave para exterior, de 5x7,5 cm de sección y separada 5 cm en alzado norte y 7 cm en alzado oeste y en cubierta, formando una caja, en las dos fachadas como en cubierta. La fachada Oeste de madera estará algo separada del casetón y permitirá su acceso interior, entre ambas, para la limpieza. La puerta de acceso y la ventana,
