PROYECTO BÁSICO Y DE EJECUCIÓN PARA LA RESTAURACIÓN DE LAS CUBIERTAS DEL CUERPO DEL CLAUSTRO DE LA CARTUJA EN TALAMANCA DE JARAMA (MADRID)

Juan de Dios de la Hoz Martínez, Arquitecto
LAVILA ARQUITECTOS S.L.P.

Febrero de 2023

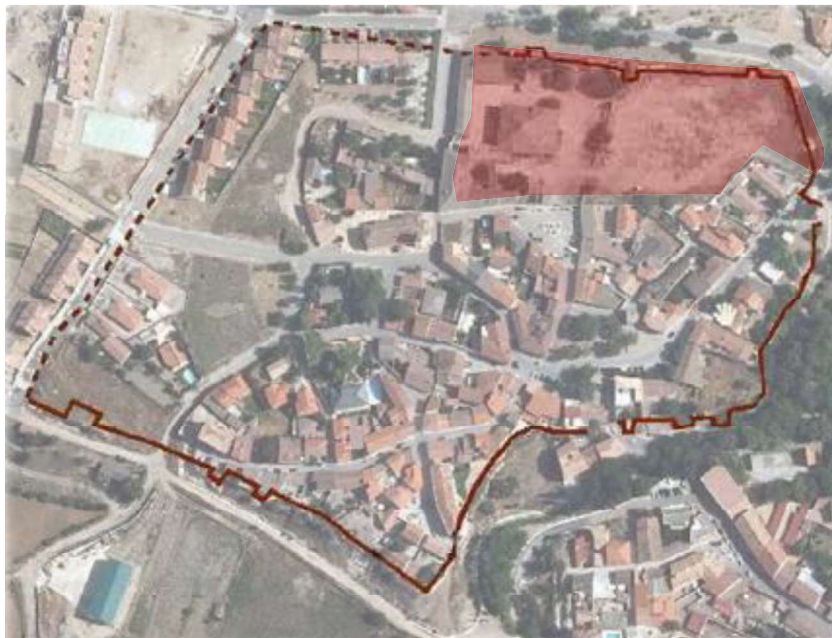
Hipótesis de trazado de la Muralla de Talamanca, tomado del trabajo de levantamiento realizado por Marcos Marina López en octubre de 2012

El conjunto de **La Cartuja** (en la imagen superior destacada con un sombreado en rojo) se levantó en el siglo XVII, aprovechando el trazado defensivo que rodeaba el núcleo urbano. De esta forma, gran parte de su tapia se levantó sobre los cimientos del muro original, bien colocando sobre ella únicamente tapial o bien tapial con fábricas de ladrillo sobre zócalo de piedra; pero también modificó parte del trazado primitivo de la zona Noroeste. Realmente, hasta la ejecución de las labores arqueológicas previas a la restauración del tramo Norte de la muralla no era posible confirmar la potencia de este recinto, que hoy presenta siete nuevos torreones y más de cien metros lineales de lienzos.

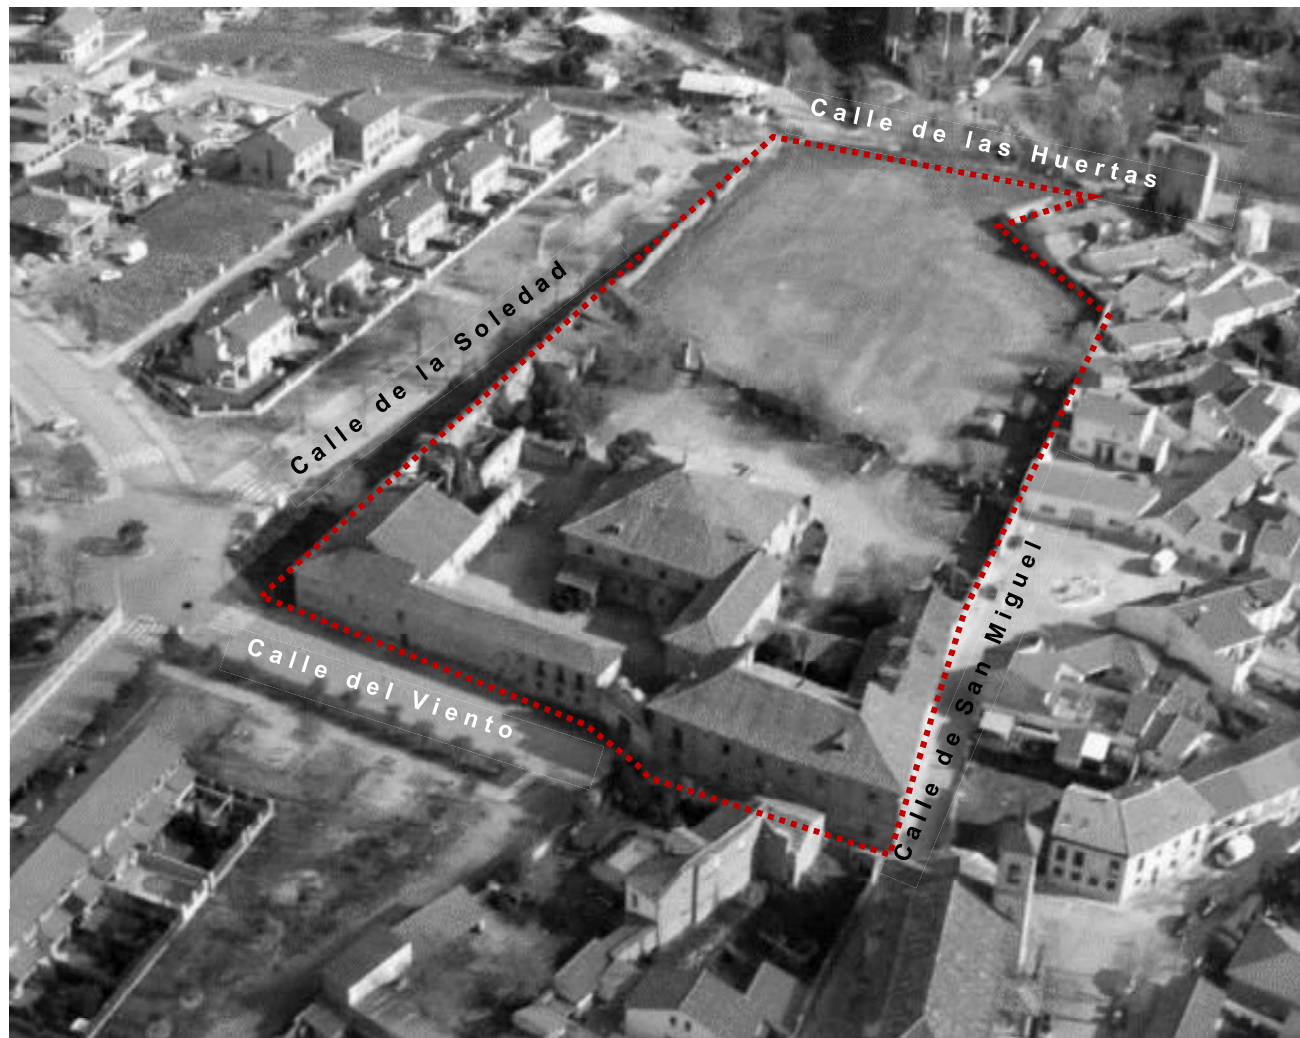
Ortofoto de La Cartuja de Talamanca de Jarama (Madrid). Fuente: Google imágenes

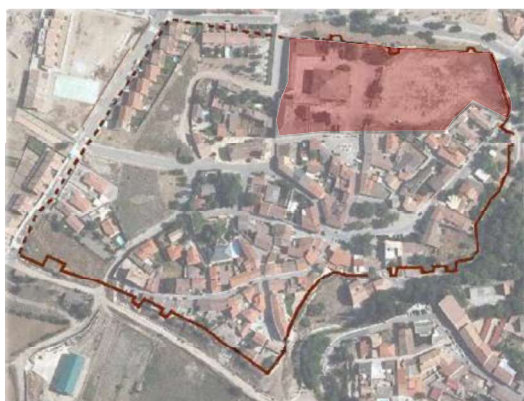
Fuentes históricas y, fundamentalmente, las recientes labores arqueológicas, han permitido recuperar la esquina Noreste de este recinto, coincidente de forma completa con la muralla de Talamanca y que han permitido sacar a la luz parte de este trazado, al haberse conservado bajo el nivel del solado actual restos de grandes lienzos y torreones de los que no se tenía constancia. Posteriormente a la muralla se levantaron los edificios que la componen, ya en pleno siglo XVII

Hipótesis de trazado de la Muralla de Talamanca, tomado del trabajo de levantamiento realizado por Marcos Marina López en octubre de 2012

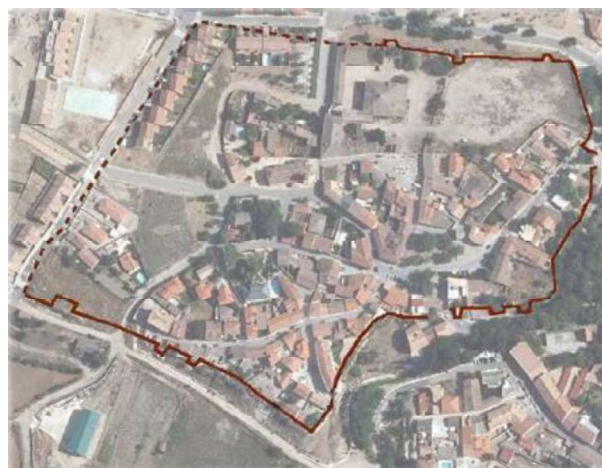
Hipótesis de trazado de la Muralla de Talamanca, tomado del trabajo de levantamiento realizado por Marcos Marina López en Octubre de 2.102

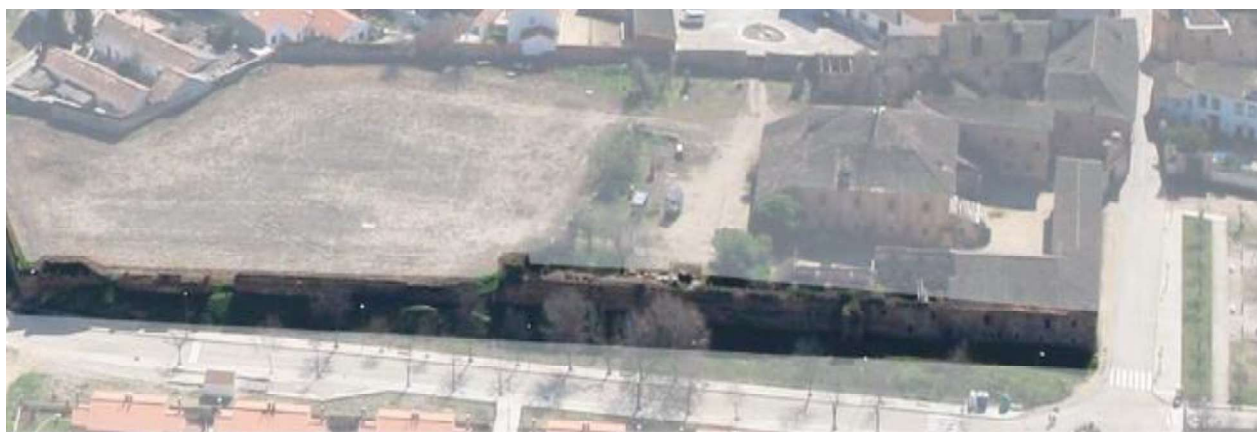
Imagen aérea de la Cartuja, en la que hemos resaltado la zona Norte en la que se encuentran los restos de la muralla

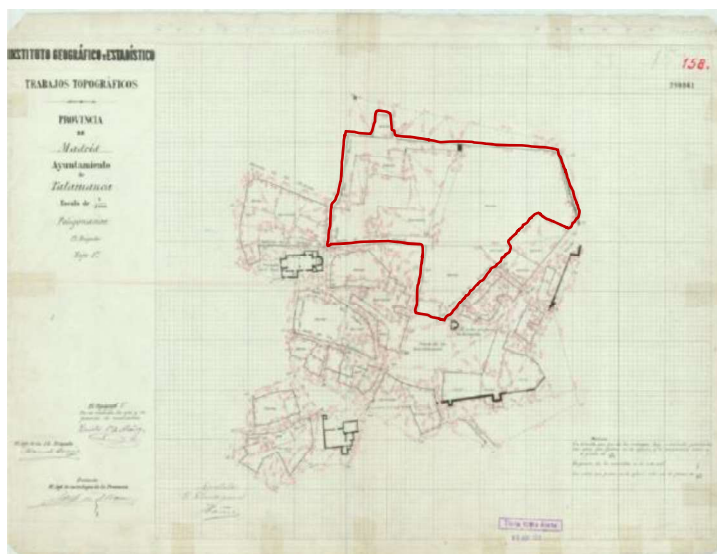
Se incluye a continuación el plano del núcleo de población de Talamanca de Jarama entre los años 1875-1880, donde se aprecian varios tramos de muralla resaltados, así como la iglesia de San Juan Bautista (arriba a la izquierda), el Ábside de los Milagros (hacia el centro), el emplazamiento del cementerio (construido sobre la iglesia de Santa María de la Almudena, y ésta sobre la mezquita). Así mismo, se indica (en rojo) la localización del **conjunto de La Cartuja**, con una extensión de parcela mayor que la que hoy presenta.

Plano de población de Talamanca de Jarama (entre 1875 y 1890). Fuente: IGN, Cartoteca nº 280961

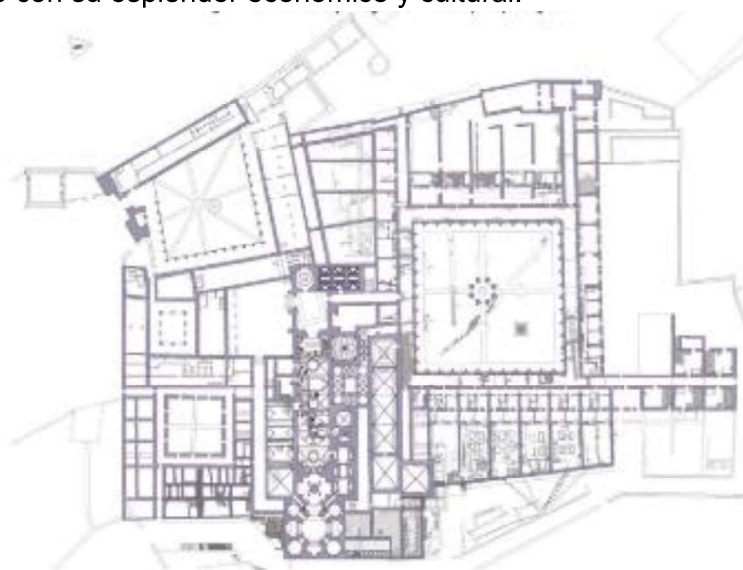
Planta del monasterio en 1730, antes de la desamortización. Tomado de BARCELÓ DE TORRES, E. La recuperación de el

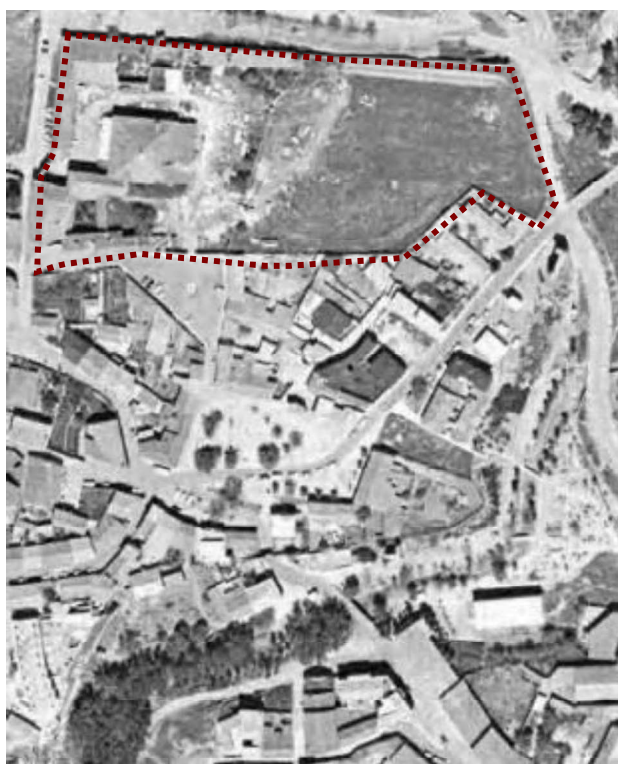
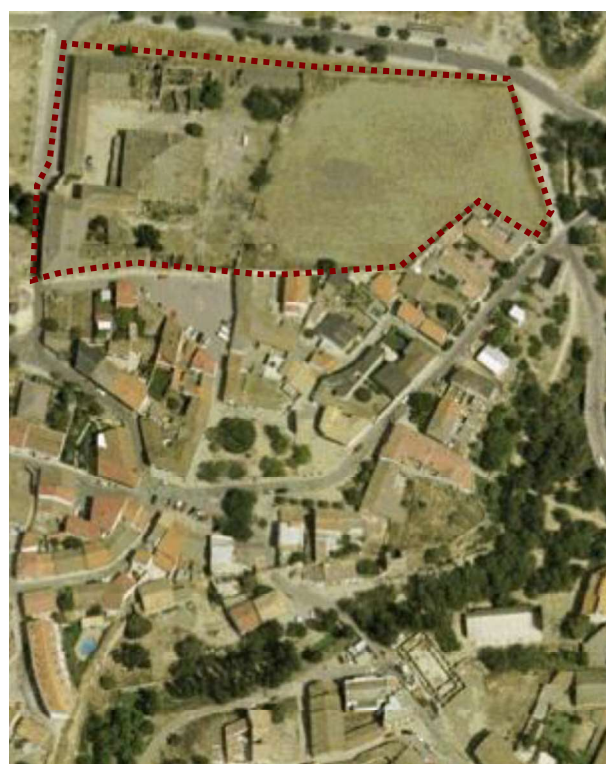
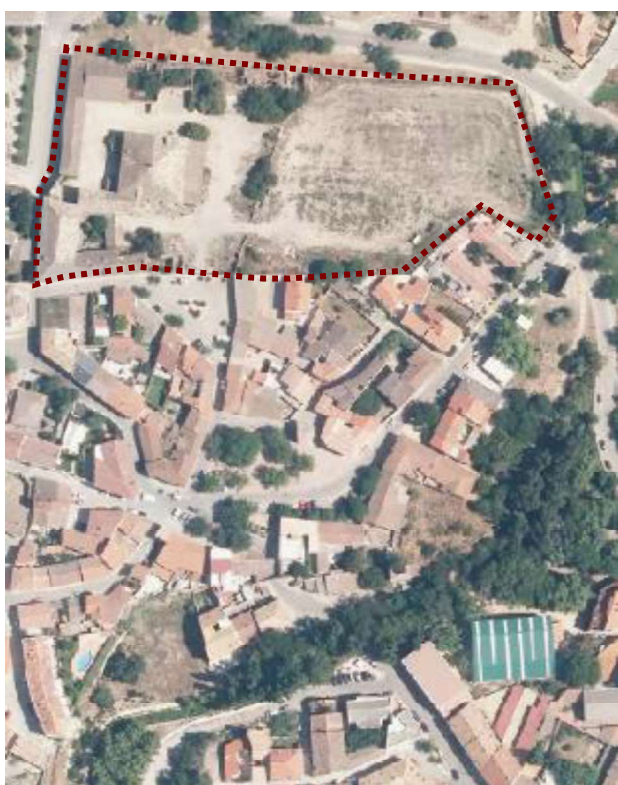
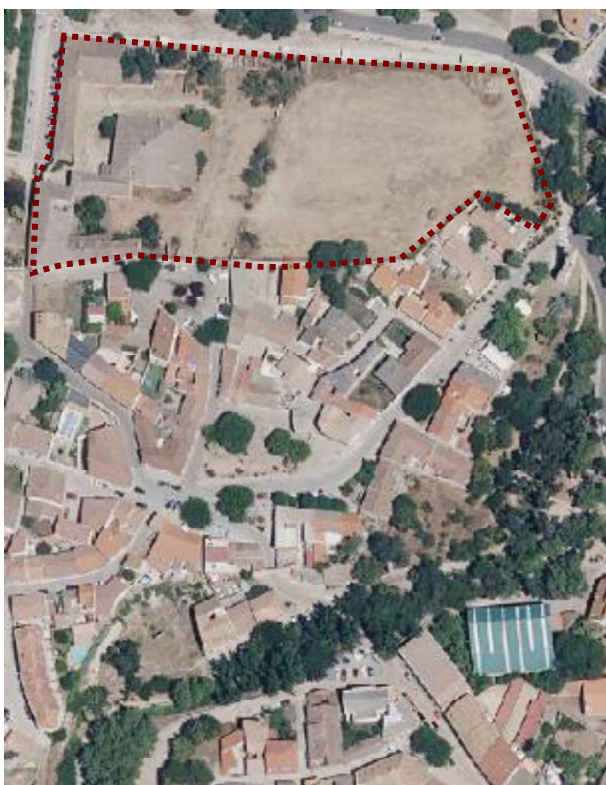
Fotografías aéreas de la Granja de La Cartuja. De arriba a abajo y de izquierda a derecha: año 1991, año 2001, año 2011 y año 2021. Fuente: Comunidad de Madrid.

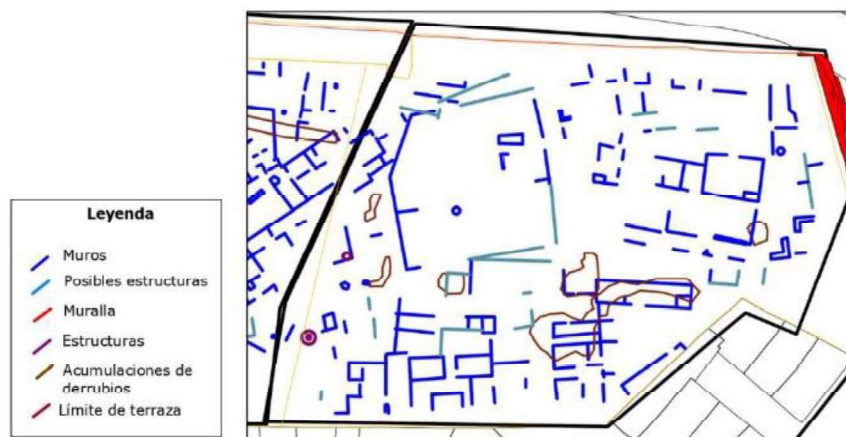
ZONA 2

PROSPECCIÓN GEOFÍSICA CON GEORRADAR EN TALAMANCA DEL JARAMA (MADRID)

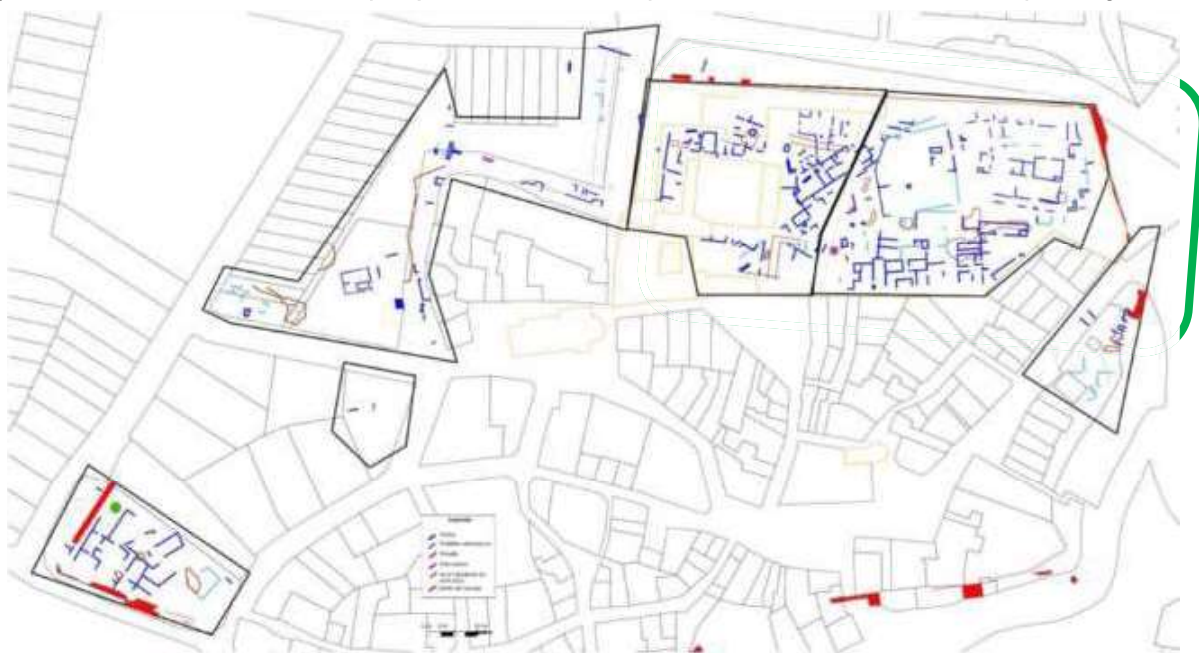
El plano que adjuntamos (debajo) es el resultado de trasladar a papel los impulsos obtenidos en el georradar (se ha señalado con un rectángulo de color verde la situación de la parcela de la Cartuja), con lo que se comprueba la impresionante cantidad de restos que aparecen y, en consecuencia, la más que probable altísima potencia de dichos restos arqueológicos

Estas antenas detectaron en el recinto de la Cartuja grandes estructuras, tanto pertenecientes a edificaciones como anomalías puntuales que podrían ser estructuras aisladas tipo depósitos o almacenes. Se detectan dos orientaciones diferentes de los edificios, una oblicua a la orientación de la muralla y otra paralela y perpendicular a ésta. Estas estructuras se observan desde los 0,15 m hasta los 2,3 m de profundidad estimada. Comparten profundidades con lo que no se puede diferenciar si se trata de ocupaciones de distinta época.

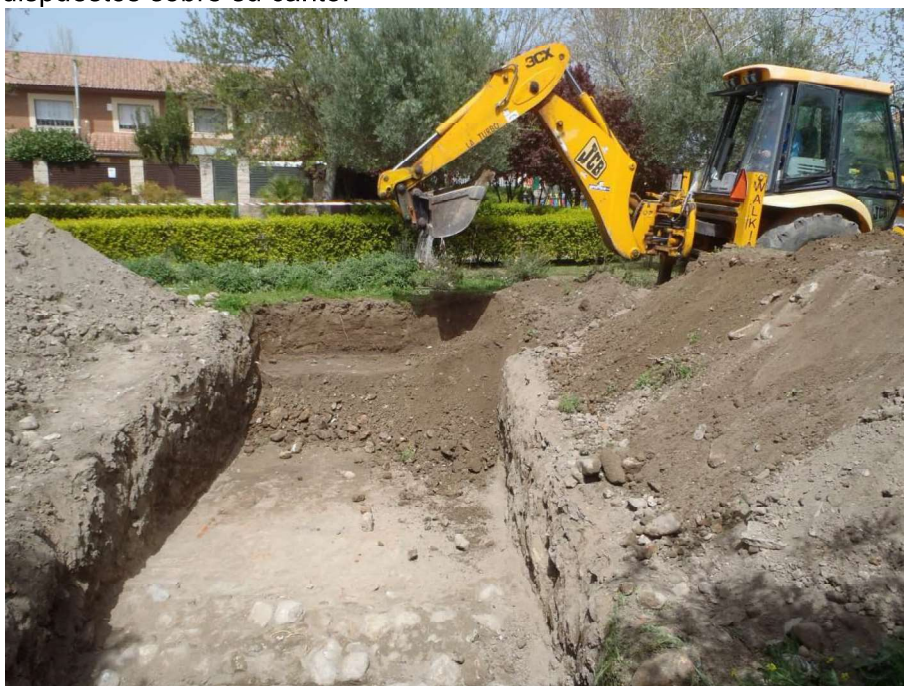
Fotografía general hacia el Norte del proceso de apertura de la cata O en Travesía del Viento.

- Dos sondeos mecánicos de 10,00 metros de longitud en sentido N-S y 2,00 metros de anchura en sentido E-O en la Travesía del Viento¹⁰⁰, que alcanzaron una profundidad entre 1,10 y 1,46 metros de profundidad. Ambos niveles presentaban materiales comunes (cerámica, vidrio, etc.) si bien atendiendo a su clara adscripción a niveles de rellenos alterados de cronología reciente, se optó por no recoger materiales de estos niveles. La cota de base del sondeo quedó definida por la aparición de estructuras correspondientes a dos cimentaciones o arranques de muro con sus respectivos niveles de derrumbe asociados, un suelo empedrado y una posible canaleta construida mediante ladrillos macizos dispuestos sobre su canto.

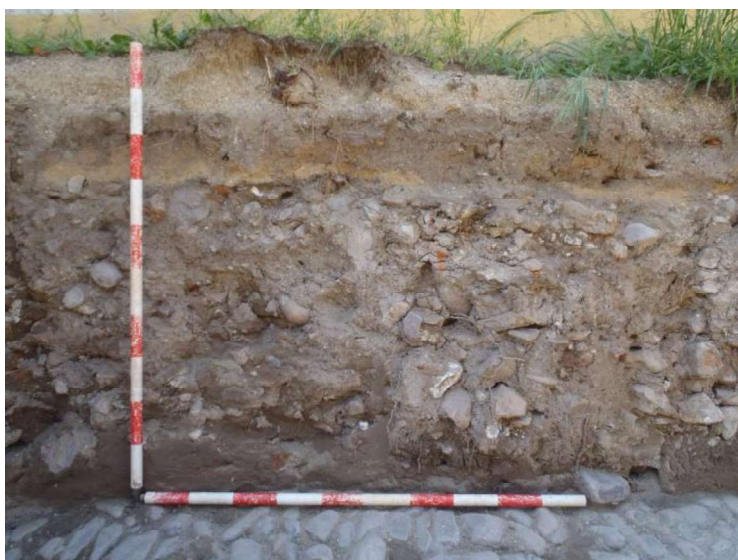
Perfil resultante del sondeo realizado.

Una minuciosa limpieza a mano de perfiles y estructuras permitió definir correctamente cada una de las unidades constructivas y sedimentarias, permitiendo vislumbrar la naturaleza de las mismas y aportando a su vez materiales que permitieron adscribir las cronológicamente.

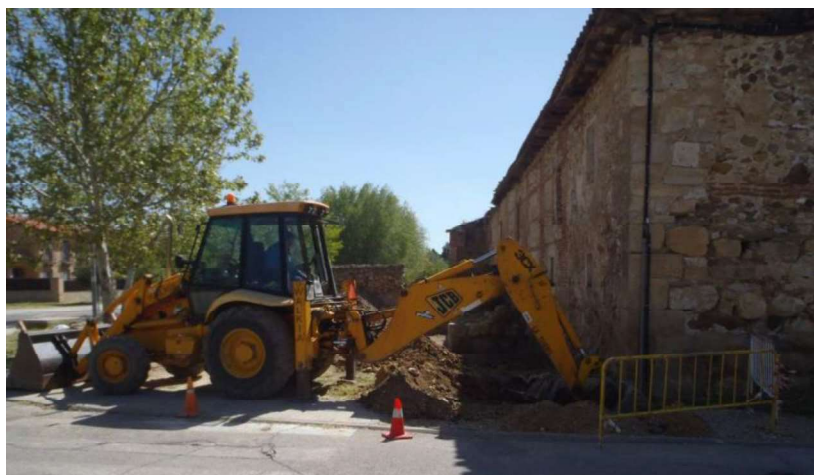
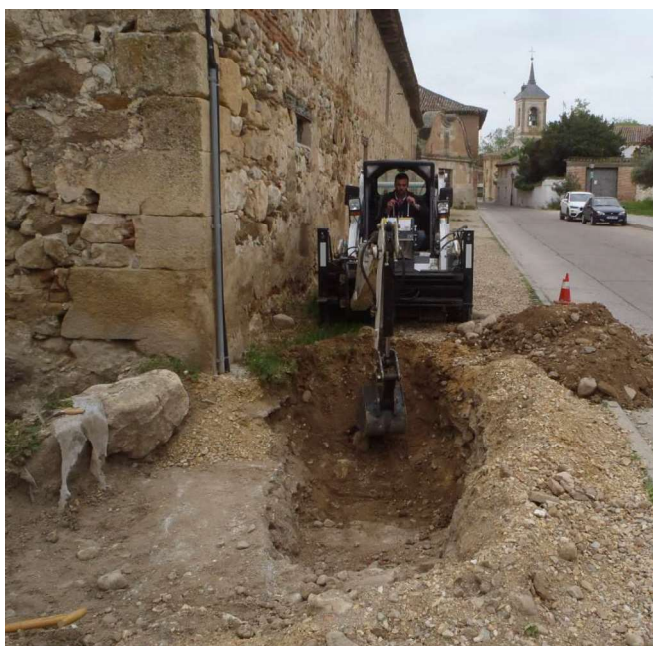
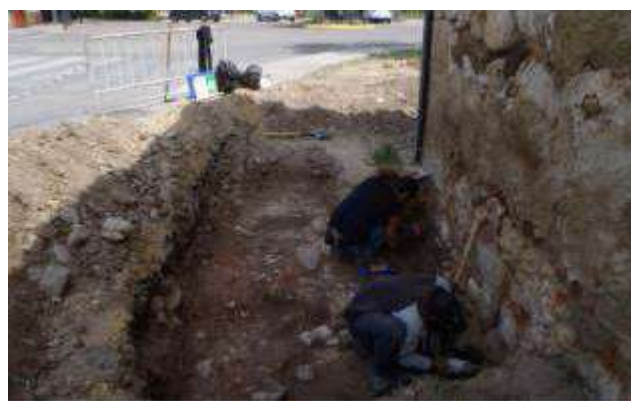
Sondeos mecánicos en la esquina NO de La Cartuja (C/ Viento – C/ Soledad)

- Un sondeo en la esquina NO de la cartuja, intersección de la calle del Viento con la Calle de la Soledad, para verificar si el trazado de la muralla continuaba hacia el Oeste o si formaba un ángulo recto hacia el Sur, coincidiendo con la esquina de la Cartuja¹⁰¹. Este sondeo estuvo muy condicionado tanto por la calzada de la Calle del Viento, como por la presencia de abundantes servicios en el subsuelo.

Las tierras extraídas resultaron ser rellenos antrópicos de cronología moderno-contemporánea, así como niveles de encachado, pavimentos de cantos de cuarcita y la cimentación de la muralla de Talamanca. Al término de las labores de excavación se pudo confirmar que se trataba del tramo Norte de Muralla en su proyección hacia el Oeste, sin variar la trazada vista bajo la cimentación de La Cartuja.

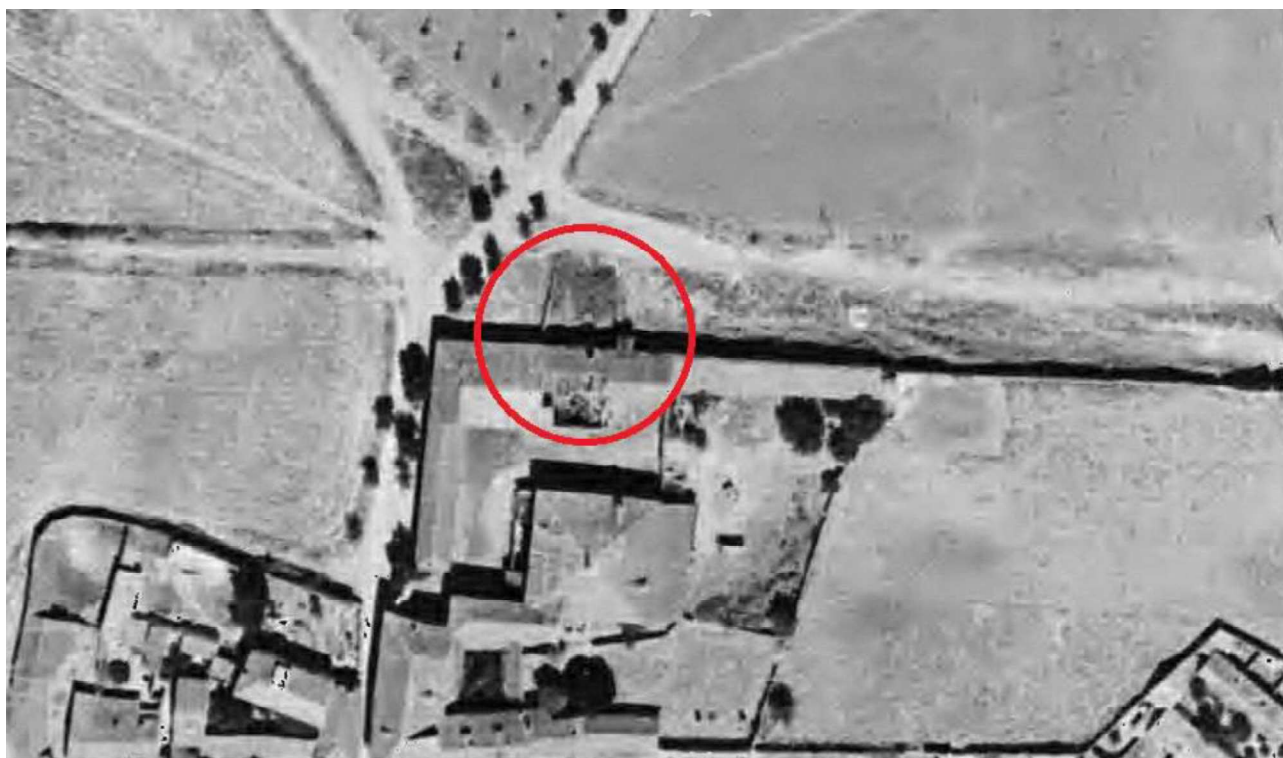
Esta actuación se complementó con otra para confirmar la presencia o no, de elementos constructivos vinculados al muro adosado perpendicularmente a la fachada Norte de La Cartuja, ya que se disponía de datos que sugerían un edificio en dicha zona¹⁰² (ver imagen inferior)

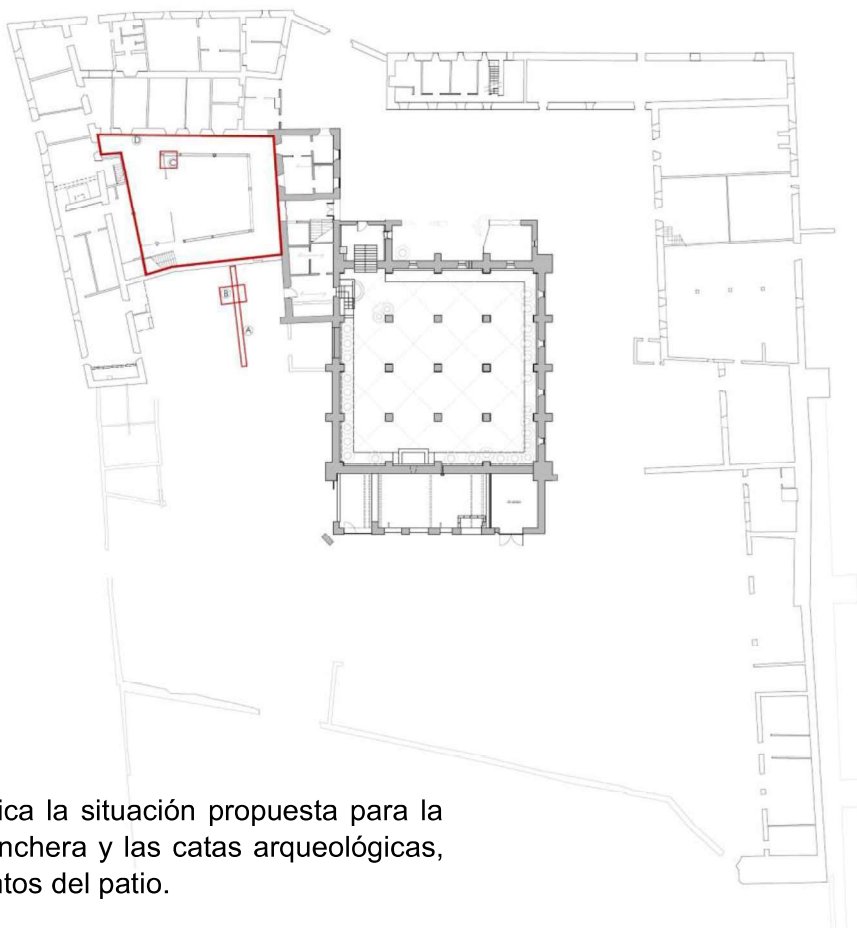
En el esquema adjunto se indica la situación propuesta para la excavación arqueológica en trinchera y las catas arqueológicas, así como la lectura de paramentos del patio.

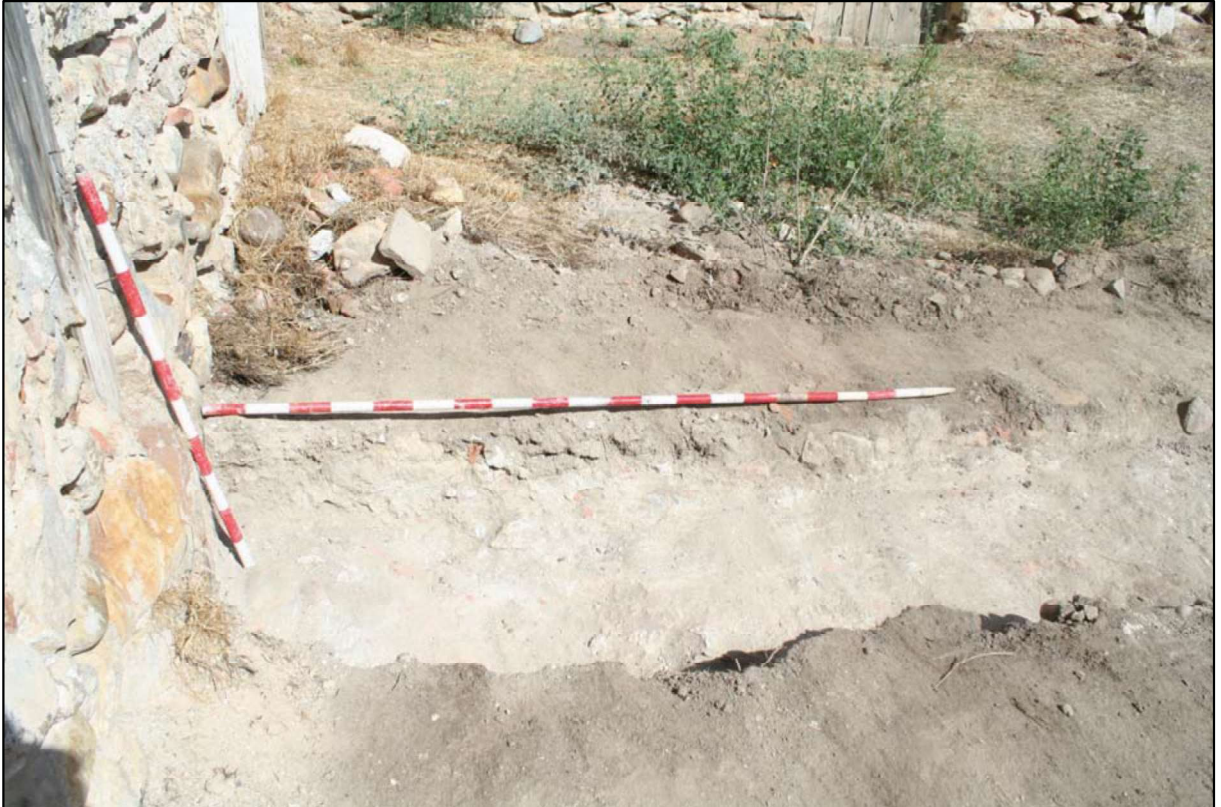
Al inicio de la trinchera se retira un primer nivel de unos 0,20m de potencia de color marrón grisáceo, matriz arenosa, y estructura homogénea y poco compacta, bajo la cual aparece un nivel de vertidos constructivos de color blanquecino con abundantes fragmentos de ladrillos macizo y restos de cal. De este nivel se retiran apenas unos 0,10 m.

Fig. 02: Vista desde el sur de los dos primeros metros de la trinchera estratigráfica.

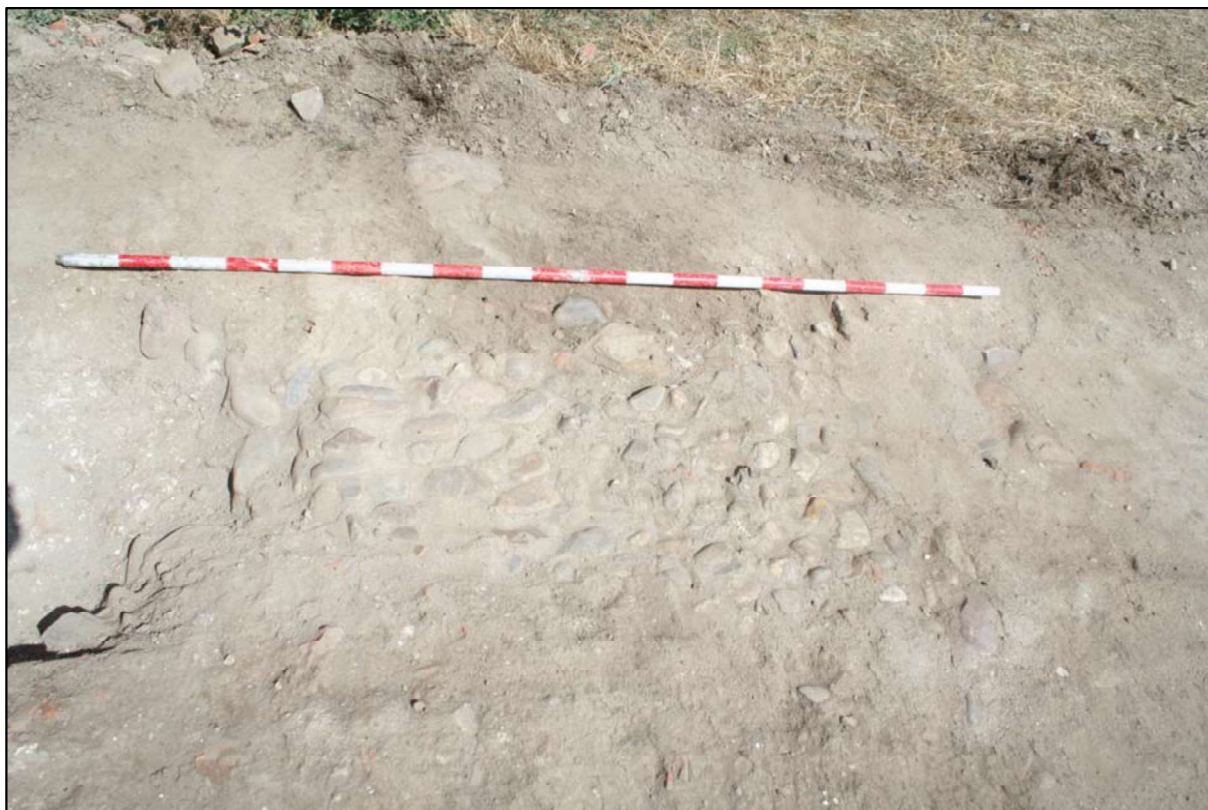
Una vez efectuados los primeros 2,60 m de la trinchera estratigráfica a la misma cota, unos -0,30m, observamos en los perfiles, a menos de unos 5cm de la superficie un suelo de cantos de cuarcita que se procede a limpiar manualmente. Este canchal o suelo de cantos se ha documentado desde el punto 1,60 m hasta el punto 4,10 m de la trinchera. Sin embargo, desde el punto 1,60m al 2,60m se ha podido documentar en los perfiles, conservándose en planta entre los puntos 2,60m y 4,10 de la trinchera.

Fig. 03: Vista cenital del nivel de cantos documentado entre los puntos 2,60 metros y 4,10 metros de la trinchera estratigráfica.

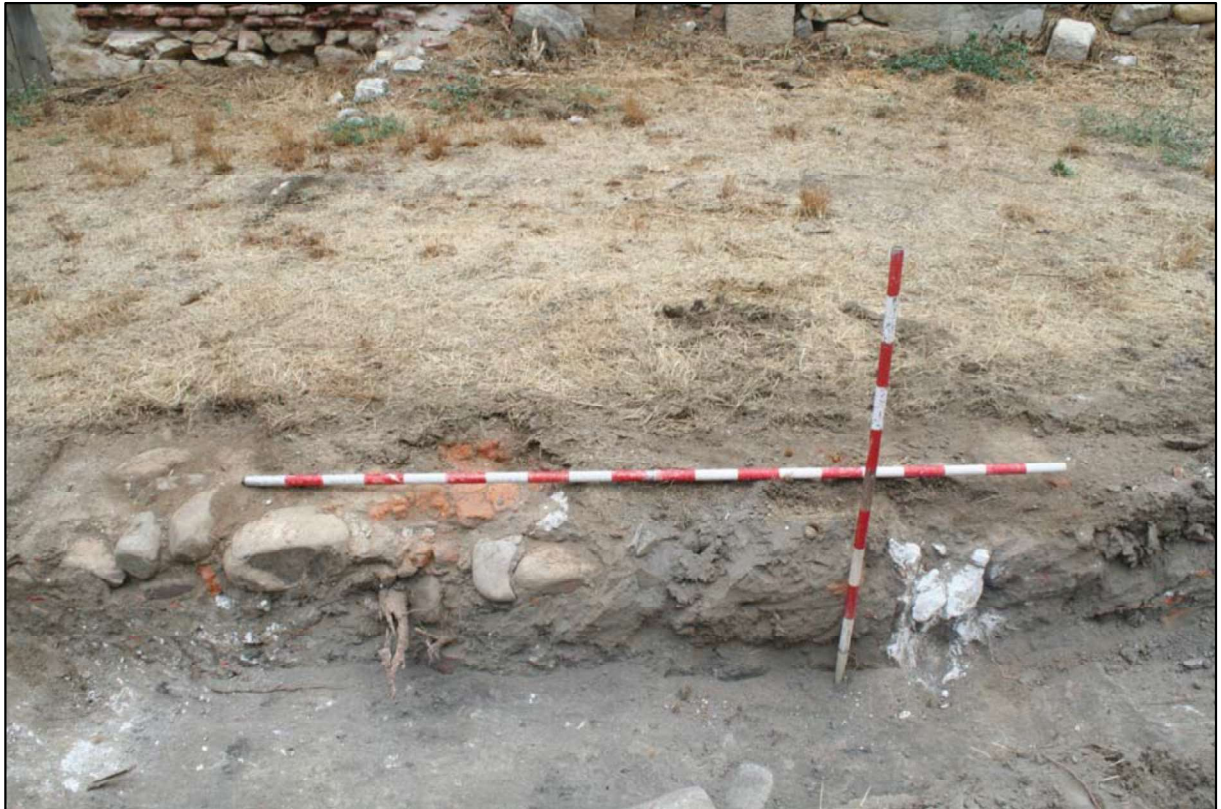
En el punto 9,20 m del perfil norte de la trinchera se documenta un agujero o cubeta rellena de yeso que llega hasta la cota de -0,40, que es la cota máxima alcanzada en esta área debido a la localización de un espeso cenizal. Esta cubeta de yeso, de unos 0,25m de anchura, es muy probablemente parte de un elemento de escenografía de alguno de los rodajes que se llevan a cabo en La Cartuja.

Fig. 05: Vista desde el sur del nivel de cantos localizado en la sección norte de la trinchera estratigráfica entre los puntos 7,00 metros y 8,70 metros, y de la cubeta de yeso situada en el punto 9,20 metros perteneciente, posiblemente, a un poste de la escenografía de alguna filmación.

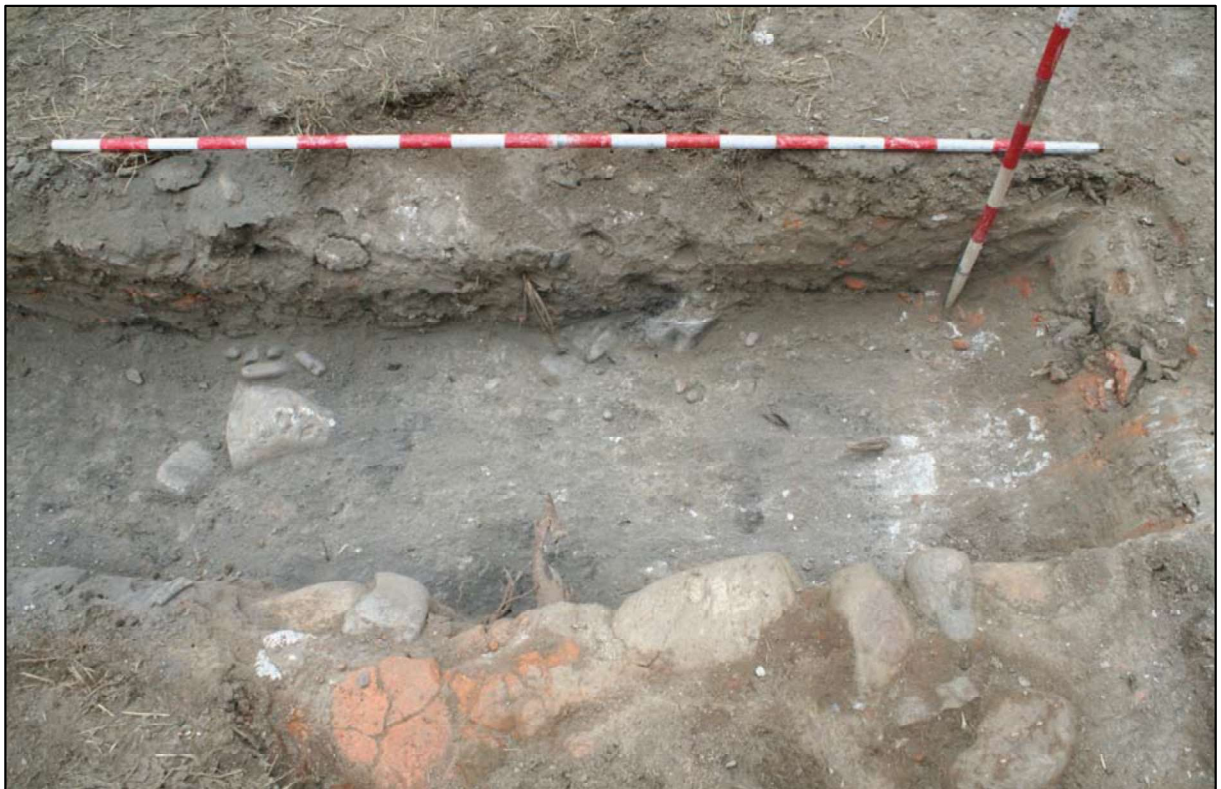
Fig. 06: Vista cenital de la capa de cenizas documentada entre los puntos 7,00 metros y 10,40 metros.

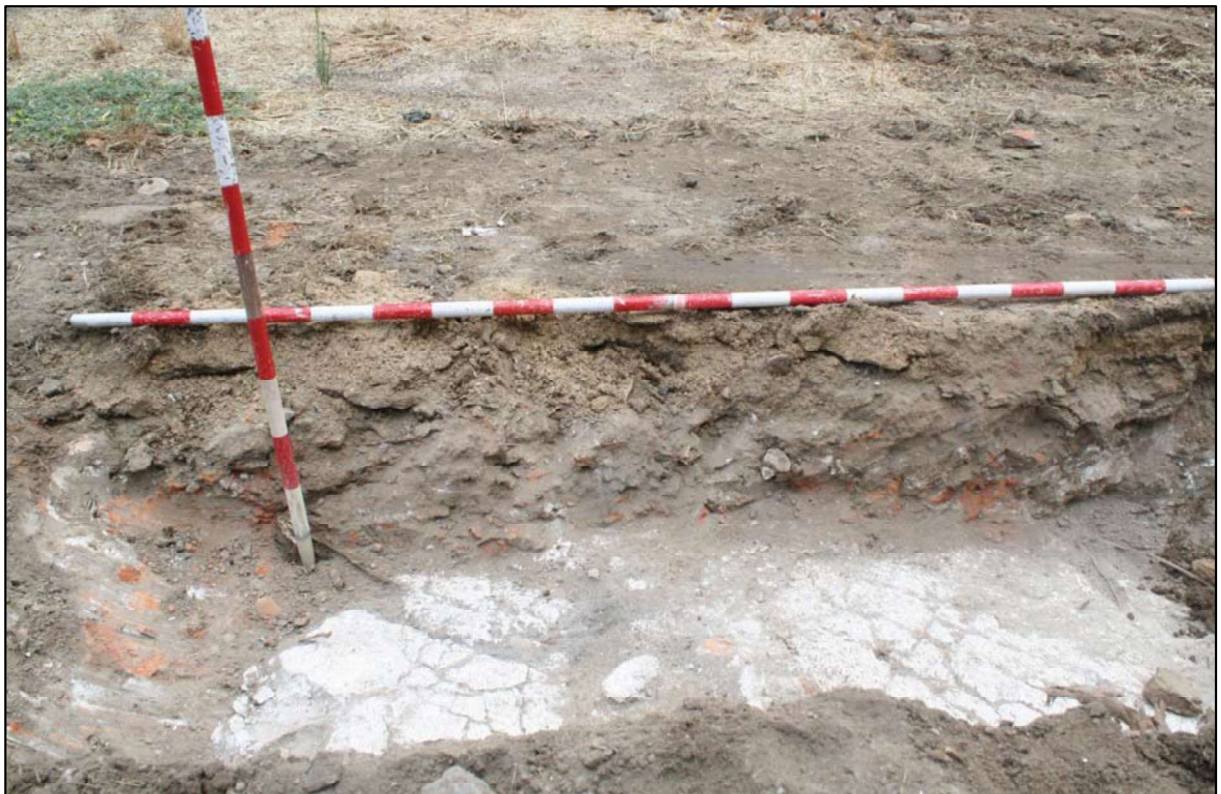
A partir del punto 12,30 m, coincidiendo con la posible ubicación del muro *este* de la crujía, se aumenta la profundidad de ejecución de la trinchera hasta 0,40 m. En este punto se documenta el mismo nivel de vertidos constructivos que no ha aparecido a lo largo de la trinchera hasta la cota de -0,40m en la cual localizamos un nivel de uso de cal que se extiende hasta el final de la trinchera estratigráfica.

Fig. 07: Vista desde el sur del nivel de cal documentado entre los puntos 12,30 metros y 15 metros de la trinchera estratigráfica. En el perfil de la trinchera se observa el estrato de unos 30cm de vertidos constructivos que hemos ido documentado a lo largo de toda la trinchera.

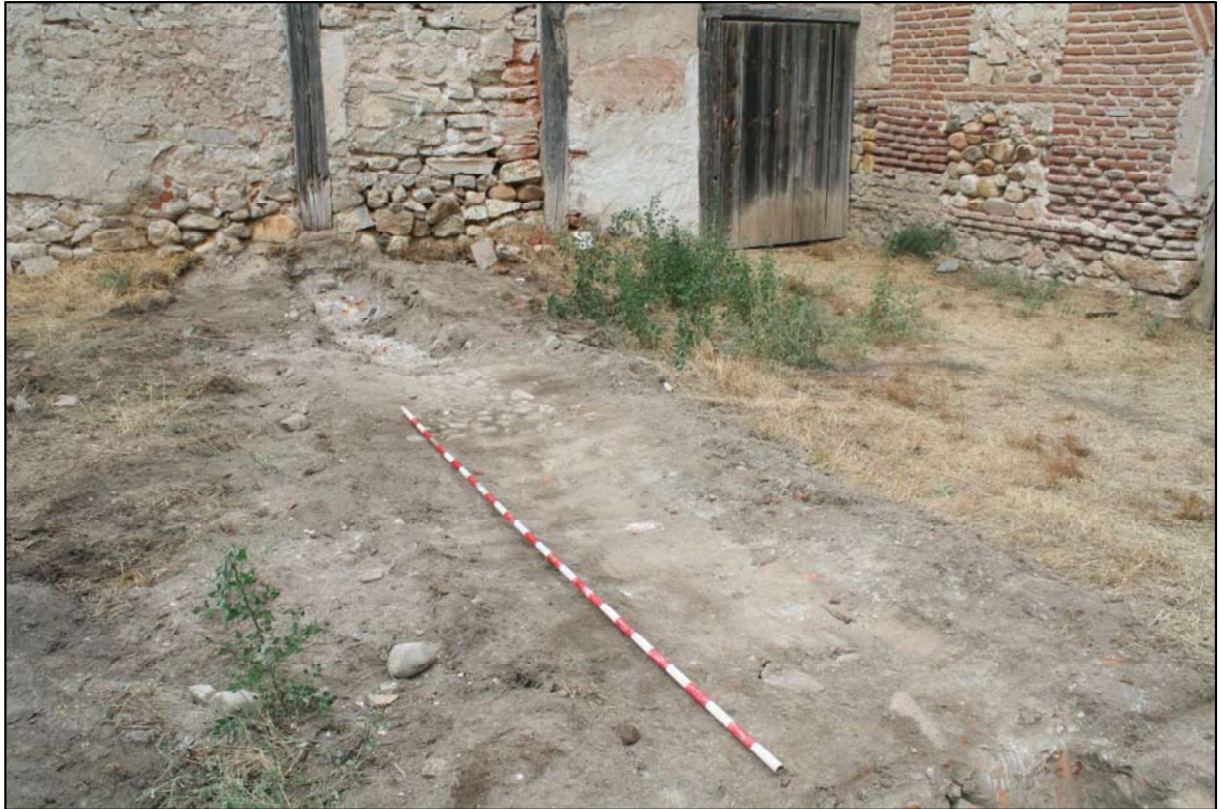
Fig. 09: Vista general de los primeros metros de la trinchera desde el sureste.

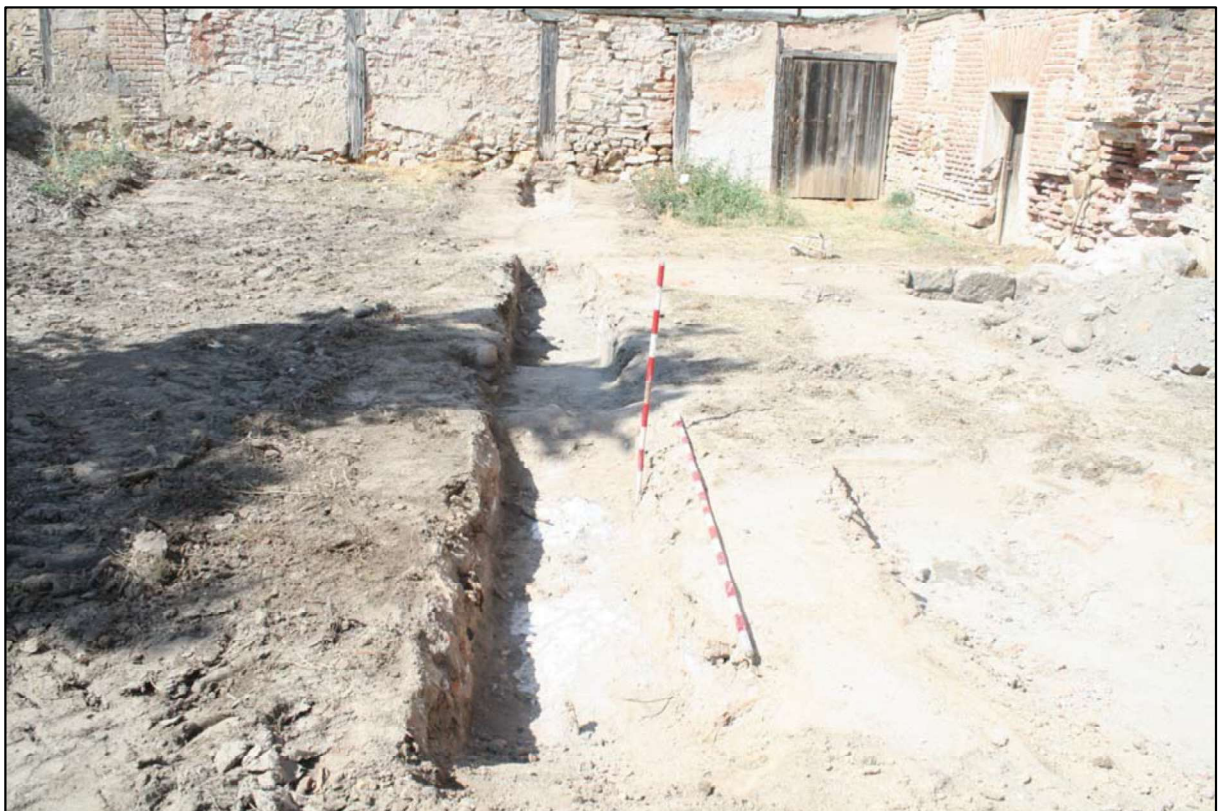
Fig. 10: Vista general de los últimos metros de la trinchera desde el este.

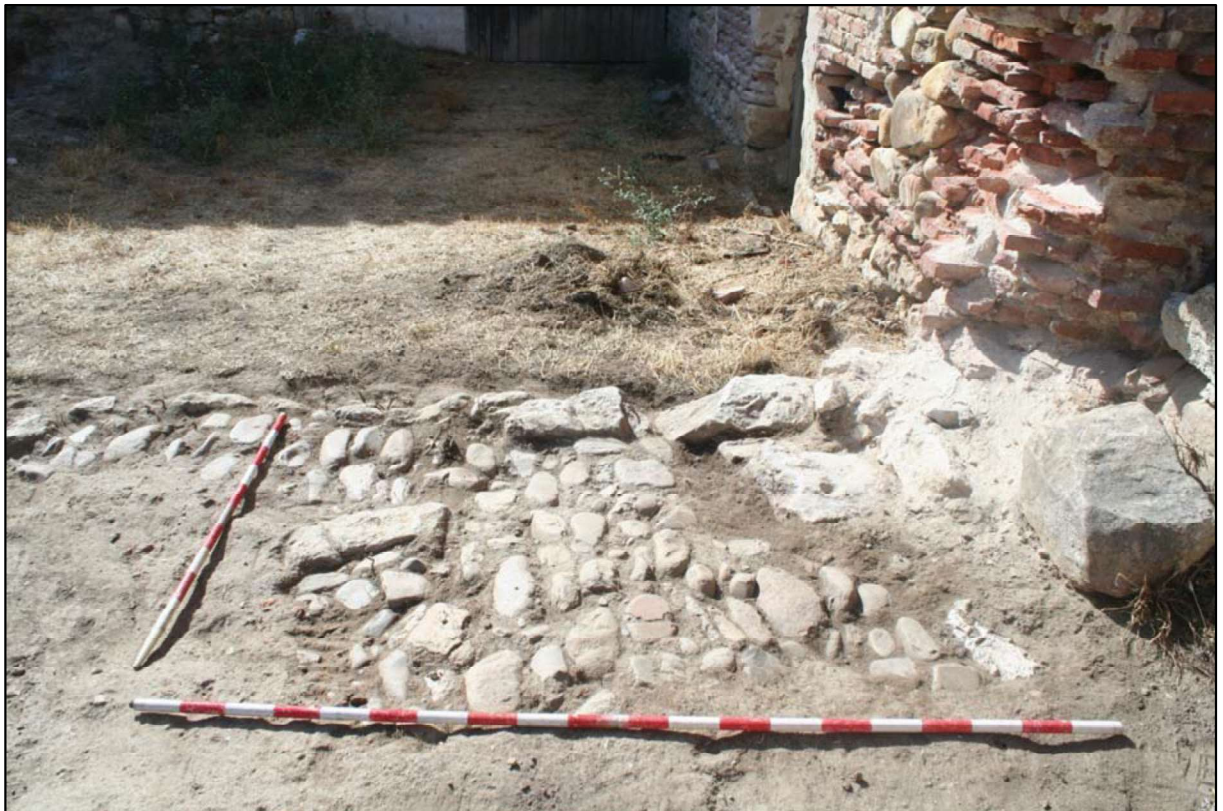
Inicialmente se localizó un nivel de uso o suelo de cantos de gran tamaño que podría corresponder con el nivel de cantos localizado en el perfil norte de la trinchera entre los puntos 7,00 m y 7,80 metros. Tras la aparición de este pavimento de cantos de cuarcita, se decide retirarlos y continuar con la excavación.

Fig. 10: Vista desde el Este del nivel de cantos localizado tras el decapado de la zona situada al norte de la trinchera estratigráfica. En la imagen se observa como el nivel de cantos se adosa a una línea de mampuestos de caliza con una orientación norte-sur.

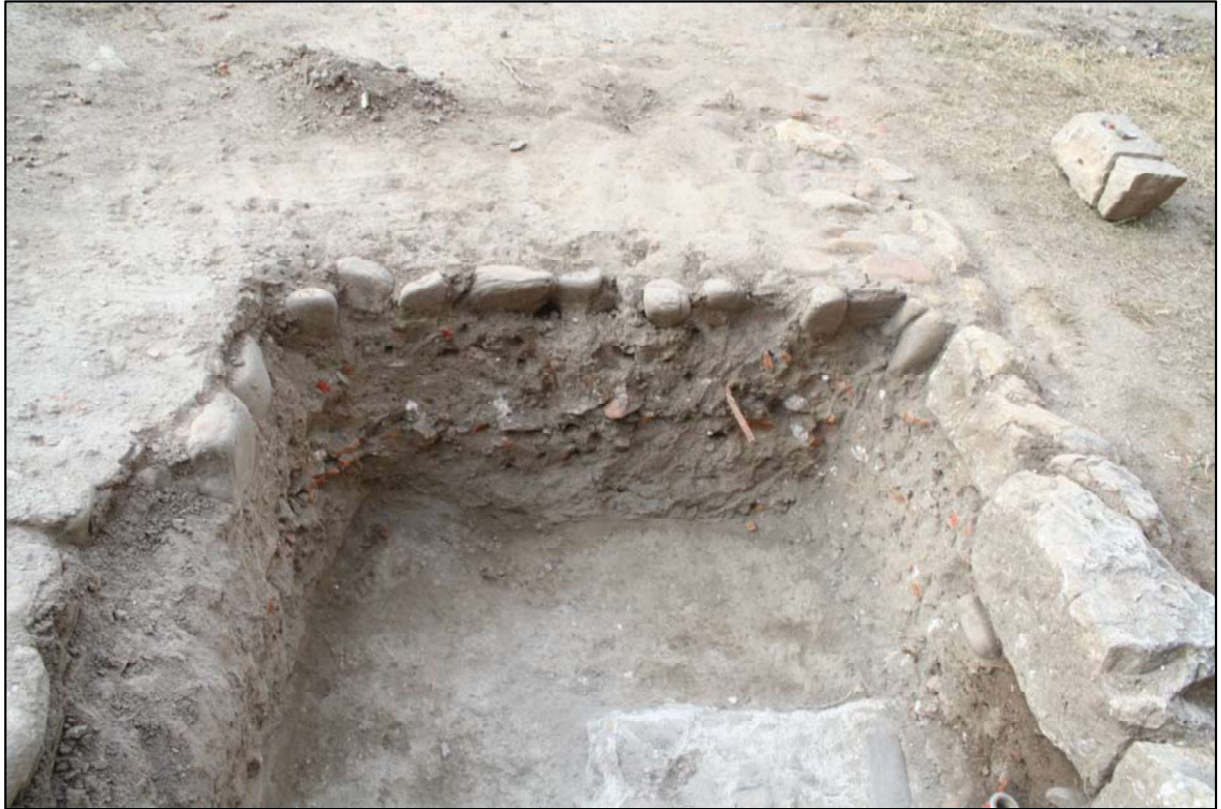
El nivel de cantos de cuarcita, presentaba una potencia de unos 0,15m, y se adosaba a una línea de mampuestos de caliza, con una orientación norte-sur que en un primer momento pensamos que podrían pertenecer a la cara externa del muro oeste de la crujía. Por debajo del nivel de cantos se pudo documentar un estrato de matriz arcillosa y estructura compacta y heterogénea de color marrón grisáceo en el que se localizaron abundantes fragmentos de teja y algunos cantos sueltos, con una potencia de unos 0,50m. Los mampuestos de caliza que parecían corresponderse con la cara externa del muro oeste de la posible crujía, se apoyaban sobre este estrato, y tenían

Fig. 12: Vista del perfil sur del sondeo. En este perfil se observa el estrato de matriz arcillosa y estructura compacta y heterogénea de color marrón grisáceo en el que abundantes fragmentos de teja documentado bajo el nivel de cantos, con una potencia de unos 50cm.
