PROYECTO BÁSICO Y DE EJECUCIÓN PARA LA RESTAURACIÓN DE LAS CUBIERTAS DEL CUERPO DEL CLAUSTRO DE LA CARTUJA EN TALAMANCA DE JARAMA (MADRID)

Juan de Dios de la Hoz Martínez, Arquitecto
LAVILA ARQUITECTOS S.L.P.

Febrero de 2023

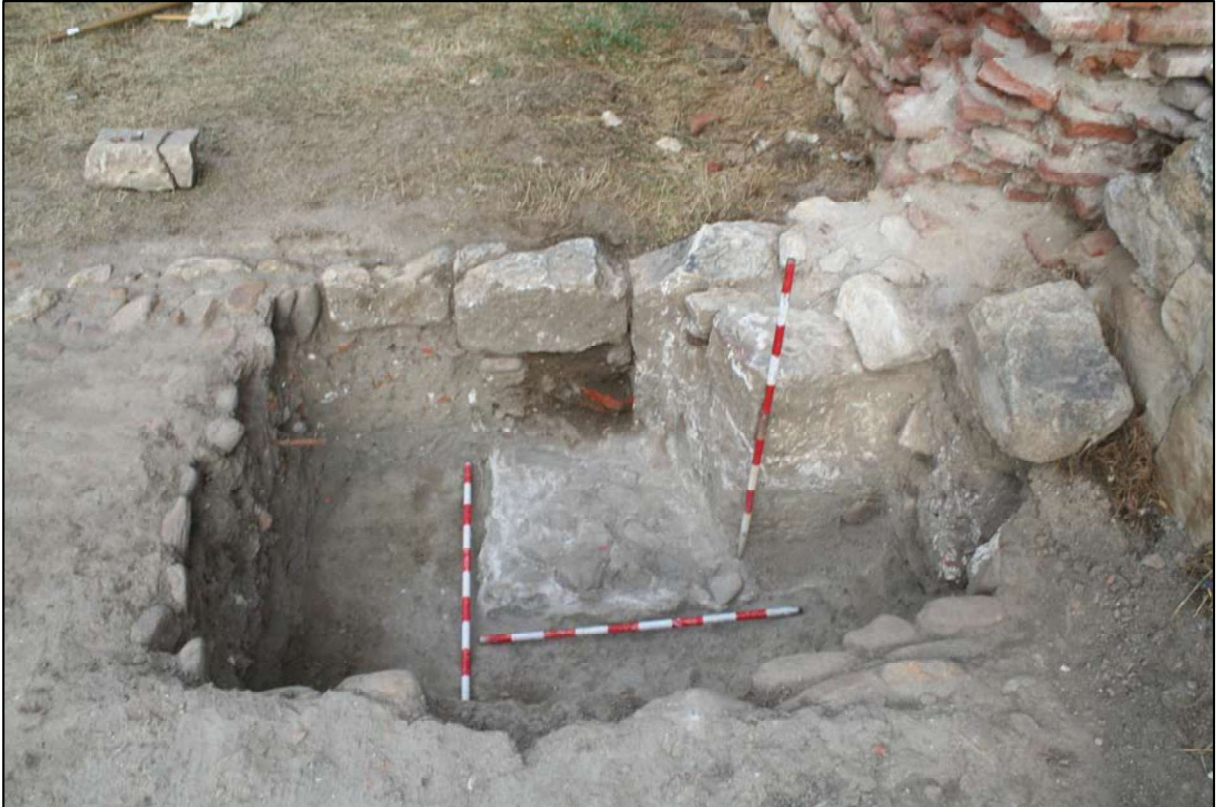
Por debajo del estrato de color marrón grisáceo localizamos, en la esquina noroeste del sondeo, los restos de cimentación de una estructura adosada al edificio existente. Realizada con mortero de cal y cantos de cuarcita, y una anchura de 0,75m, podría corresponder con una base de apoyo de un pie derecho o similar, pero en ningún caso corresponde con la cimentación de la posible crujía que se tenía previsto localizar durante la intervención.

Fig. 13: Vista desde el este del sondeo norte. En el fondo del sondeo se documentaron los restos de la cimentación, fabricada con mortero de cal y cantos.

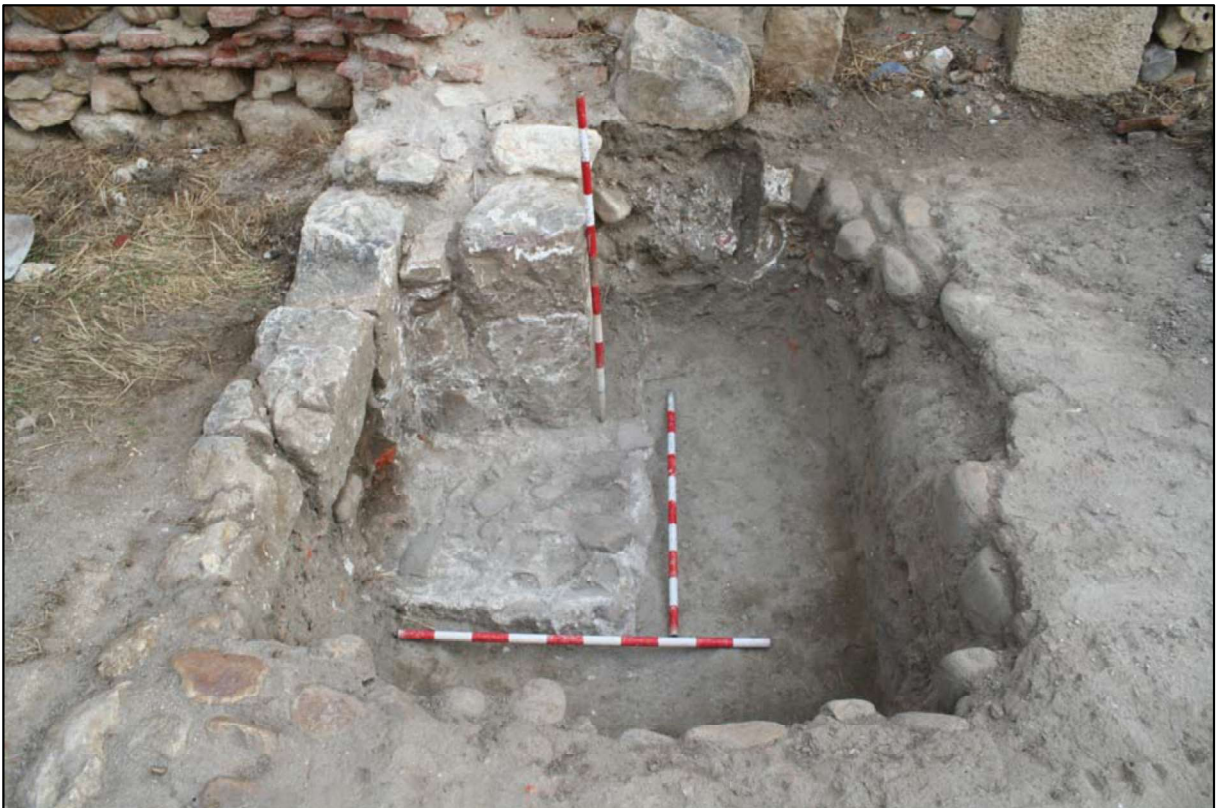
Fig. 14: Vista desde el sur del sondeo norte.

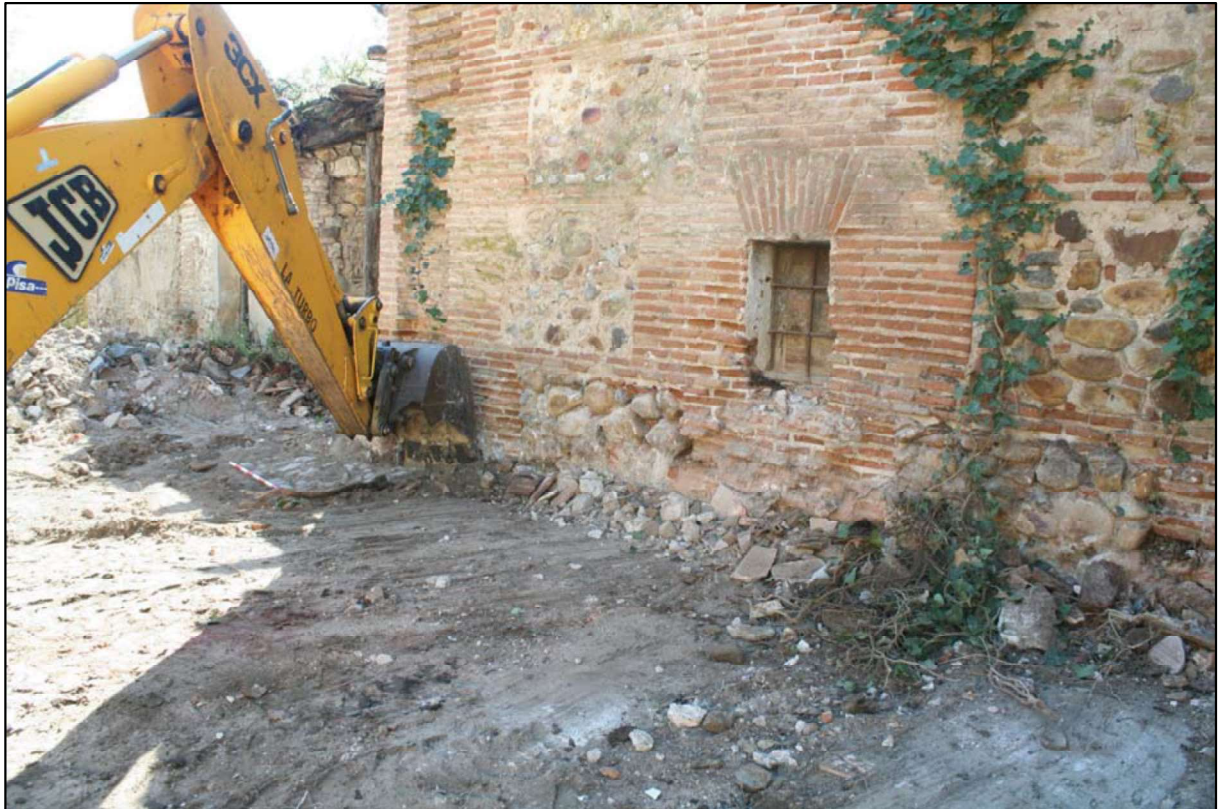
Estos trabajos comenzaron con la limpieza de la vegetación del área al sur de la trinchera estratigráfica, y con la poda de las ramas de un árbol situado en esta misma área. Una vez eliminada esta vegetación comenzaron los trabajos con la retirada de una capa de escombros de unos 50cm de potencia, tras lo cual se inicia el proceso de decapado de esta zona usando una maquina retroexcavadora con cazo de limpieza.

Fig. 18: Trabajos de decapado del área al sur de la trinchera estratigráfica.

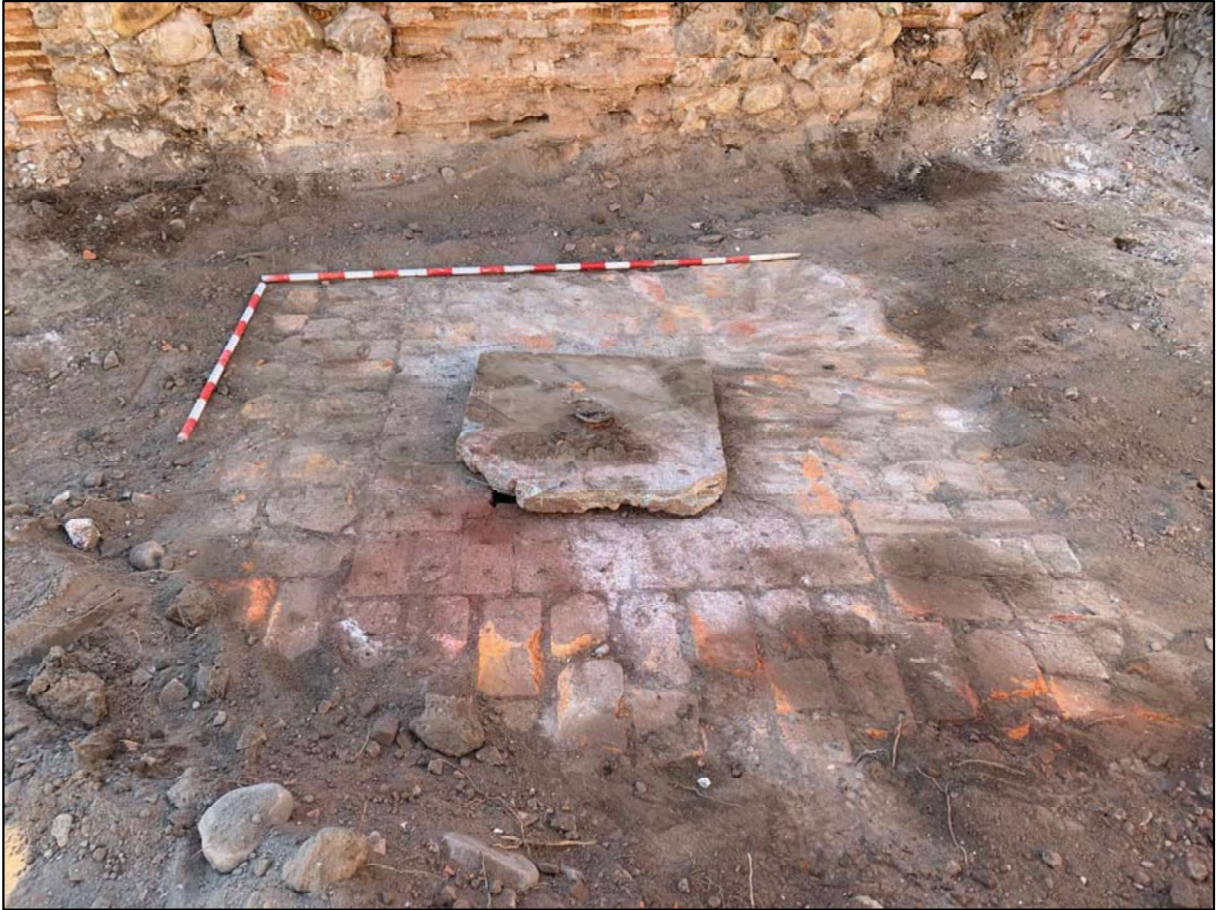
En la zona central del área sur de la posible crujía localizamos lo que en un primer momento parecía un suelo o superficie de ladrillos macizos. Este suelo de ladrillos resulto ser la cubierta de un pozo negro o pozo ciego de 2,30m de largo por 2,30m de ancho en cuyo centro se mantenía cerrada una tapa de cemento de 0,80 x 0,80m que cubría una abertura de 0,60 x 0,60m.

Fig. 19: Vista en detalle desde el norte del pozo negro tras su localización durante los trabajos de decapado.

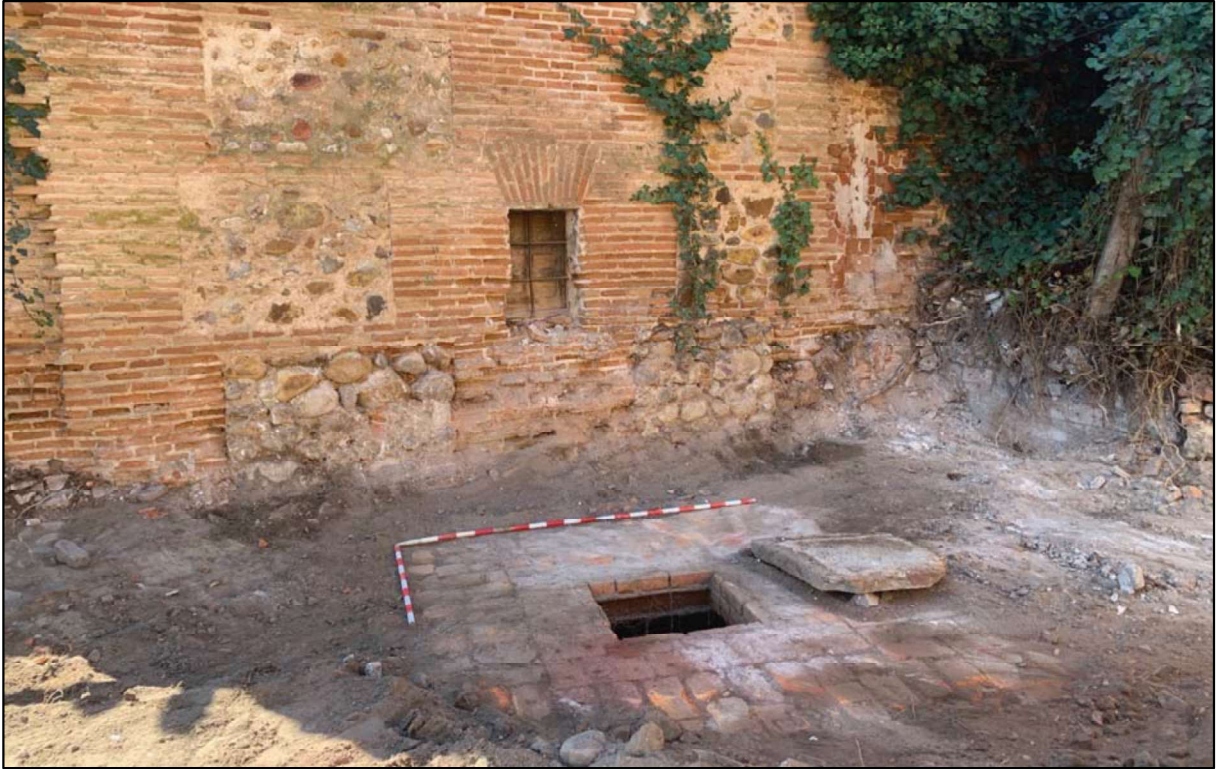
Una vez retirada la tapa pudimos documentar que el pozo tenía unos 6,00 m de profundidad y sus paredes se encontraban enfoscadas. Según informaciones que hemos recabado de fuentes orales, este habitáculo fue utilizado como refugio durante la guerra civil.

Fig. 20: Vista general desde el norte del pozo negro reutilizado como refugio durante la guerra civil.

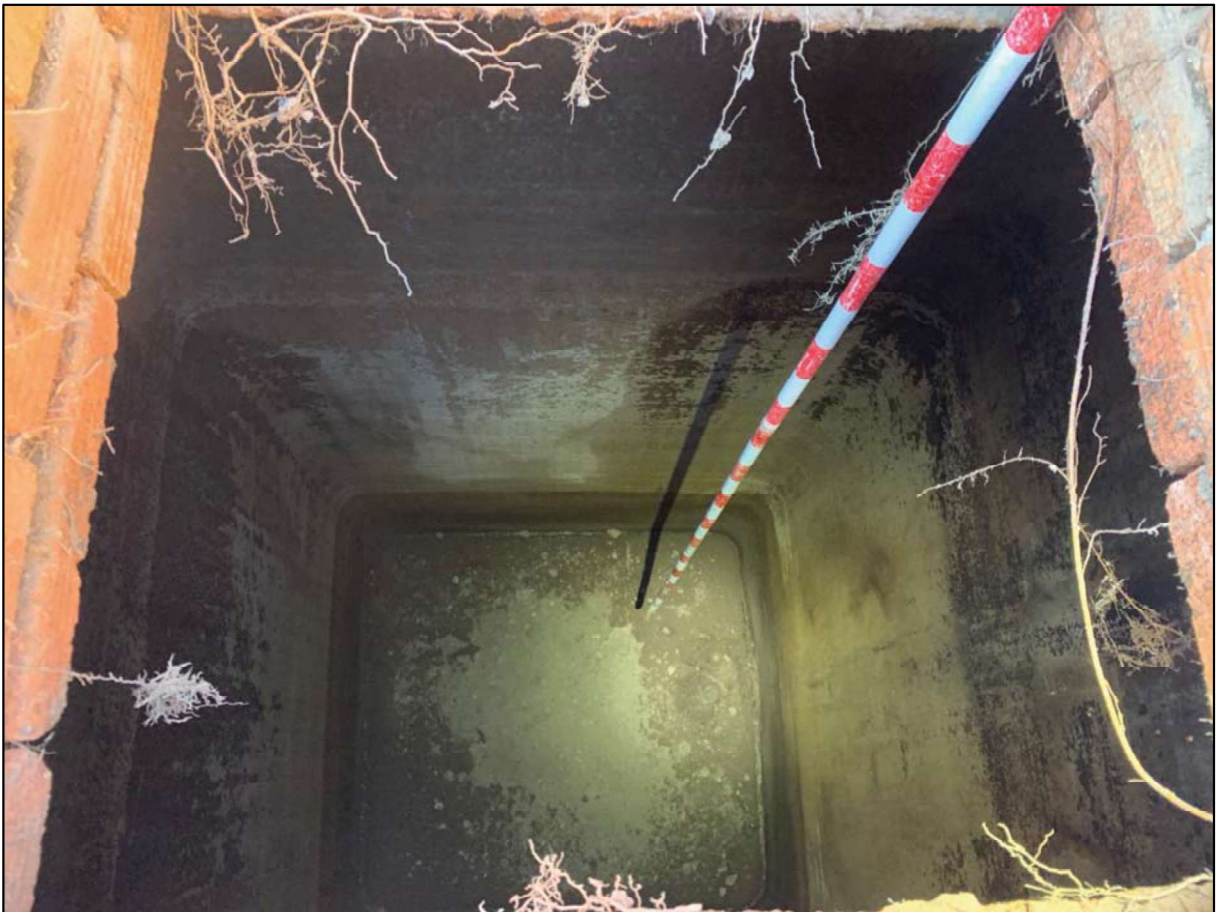
Fig. 21: Vista de las paredes enfoscadas del pozo negro.

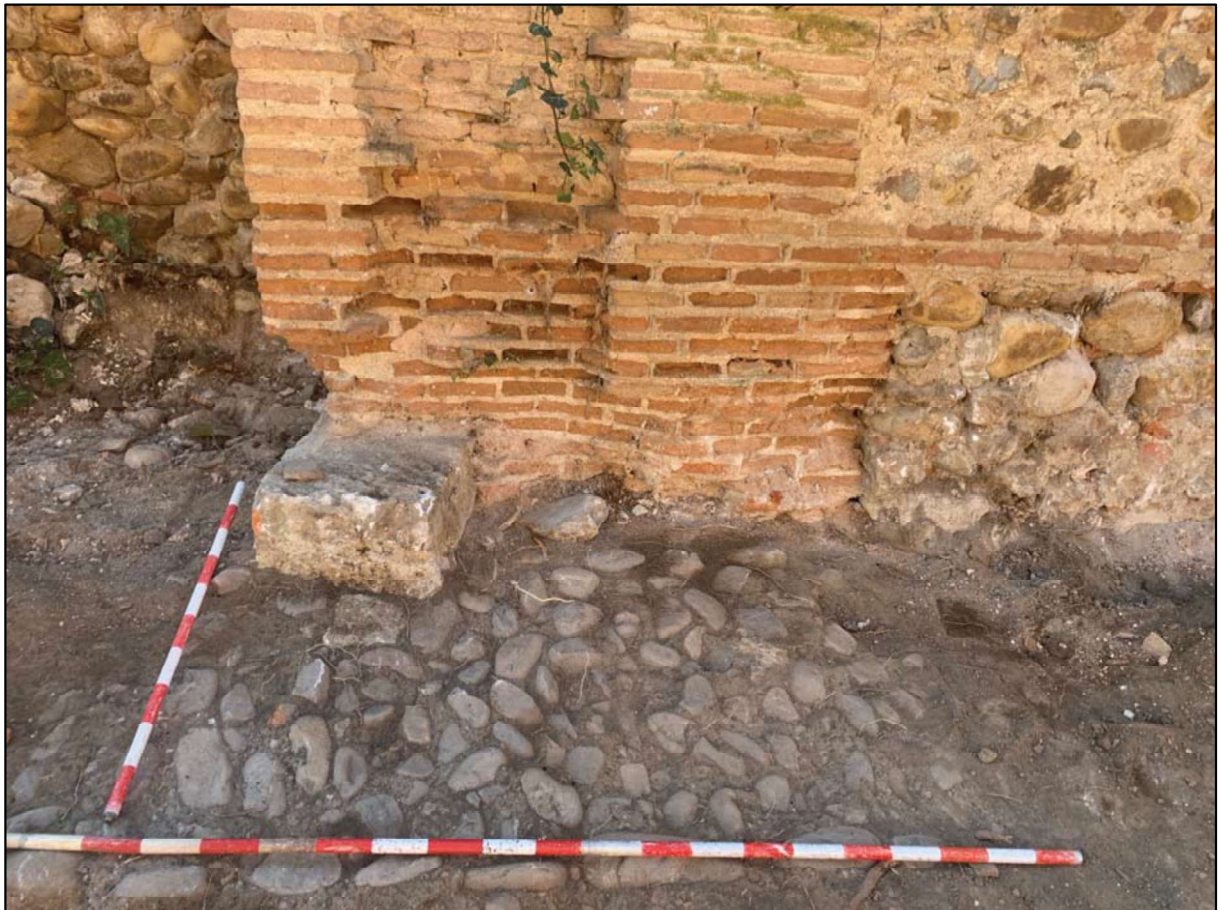
Al este del pozo negro se documentó un suelo de cantos de cuarcita de gran tamaño que se adosaban a un sillar de caliza de 0,90 x 0,45m que sobresalía unos 25cm de la cota de suelo. Ante la posibilidad de que pudiera tratarse de algún resto del muro objeto del estudio, se planteó un sondeo de 1,20 x 1,00 m en esta área con medios mecánicos y manuales.

Fig. 22: Vista desde el norte del nivel de cantos adosado a la pared de La Cartuja y al sillar de caliza.

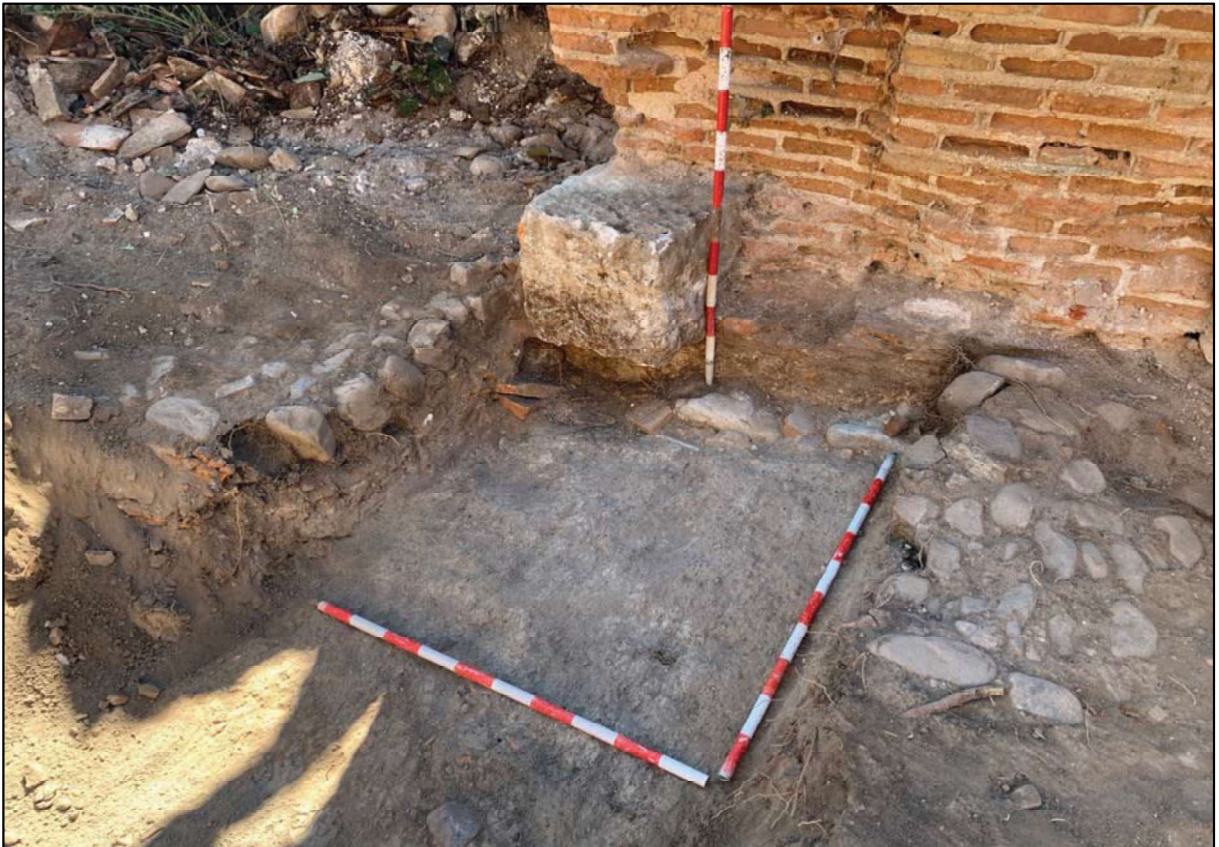
Fig. 23: Vista desde el noroeste del sondeo sur. En la imagen se observa como el sillar de caliza queda volado.

Una vez retiradas estas capas se pudo documentar que el sillar de caliza que se había documentado anteriormente, quedaba en el aire, sin ningún tipo de cimentación.

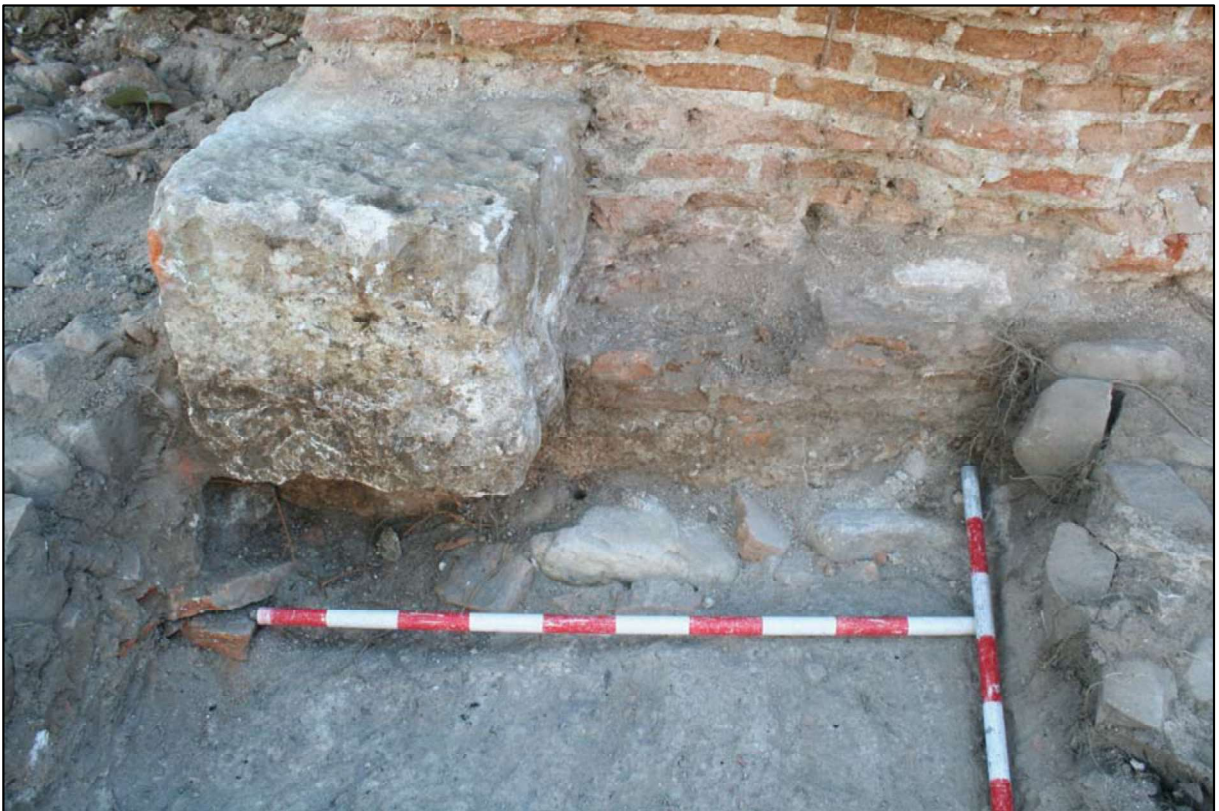
Retirado el nivel de cantos, de unos 10cm de potencia, documentamos un estrato de matriz arcillosa y estructura compacta y heterogénea de color marrón grisáceo en el que abundantes fragmentos de teja, con una potencia de unos 20cm, bajo el cual se localizó una espesa capa de ceniza de la que se retiraron unos 15cm. Esta misma capa de ceniza parece corresponder con la capa de ceniza ya documentada en la trinchera estratigráfica. Al retirar el empedrado también fue posible documentar la fosa de cimentación del muro de La Cartuja, relleno de cantos y fragmentos de ladrillos macizos, y con una anchura de unos 20cm.

Fig. 24: Vista en detalle de la cimentación del muro de la cartuja formada por una fosa de unos 20cm de anchura de rellena de cantos y fragmentos de ladrillos macizos.

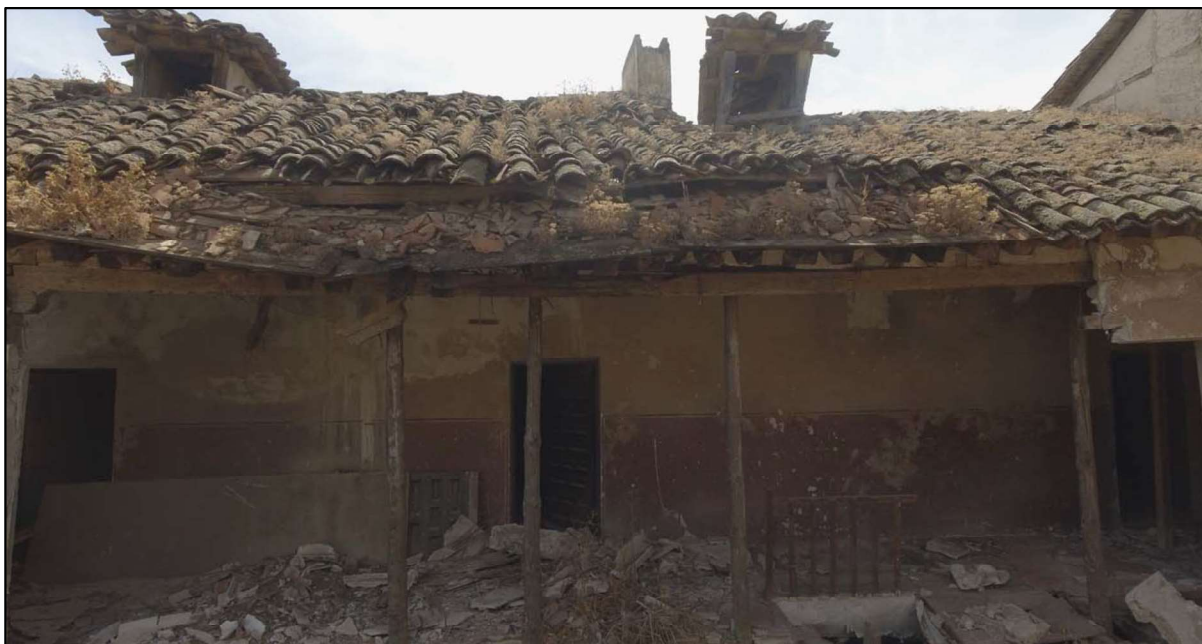
Fig. 27: Detalle de una de las zonas del edificio donde puede apreciarse el mal estado de la construcción.

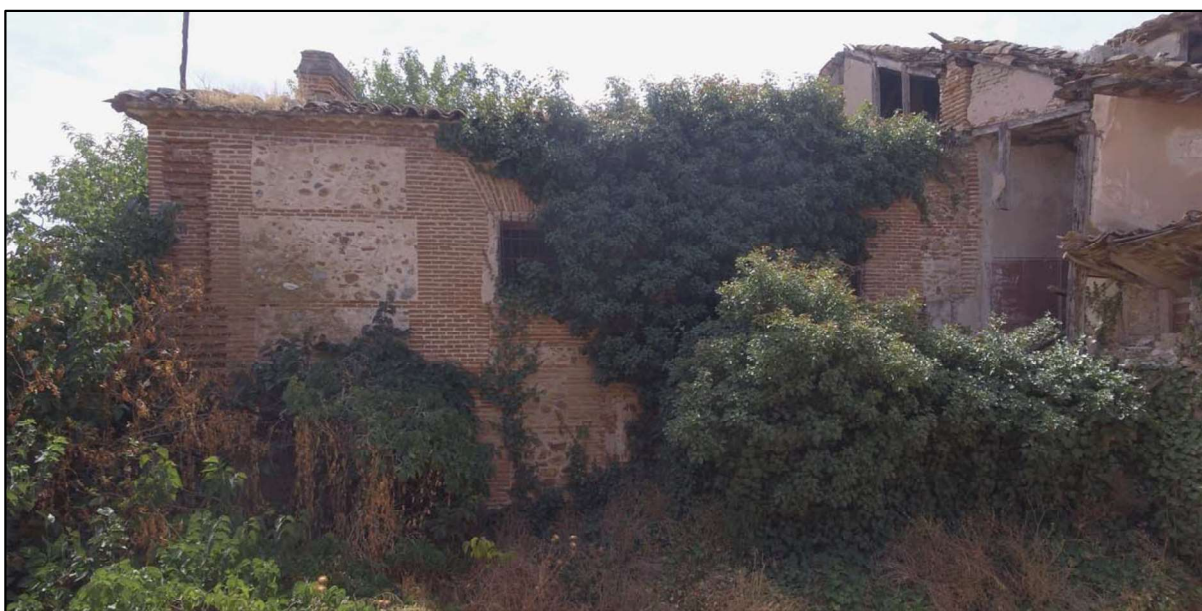
Fig. 28: Vista de uno de los paramentos objeto de estudio donde puede apreciarse el elevado porte de la vegetación.

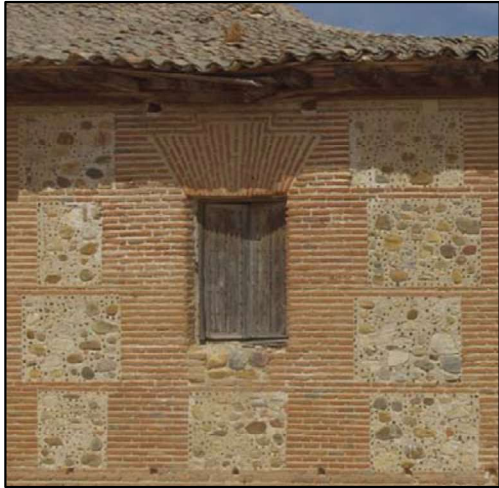
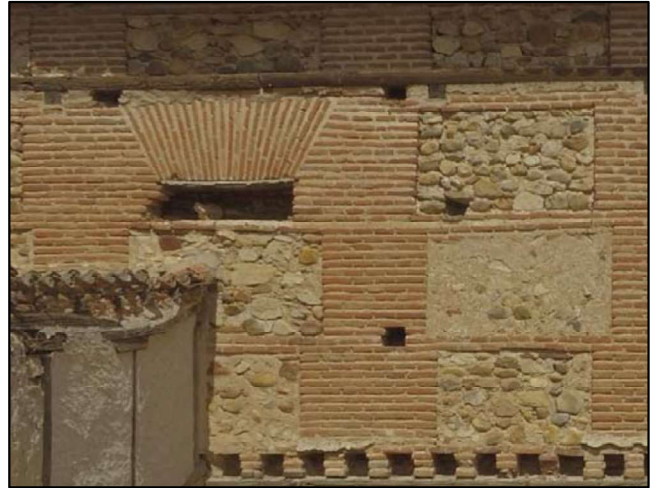
paramento adyacente cuyos cajones son rectangulares y no cuentan con presencia alguna de restos de escoria. Asimismo, los arcos adintelados de las ventanas presentan mayor desarrollo en vertical en la zona de la clave, a diferencia de otros cuyo dintel es completamente horizontal en su parte superior e inferior.

Fig. 31 y 32: Detalle de los cajones y de un vano del edificio central de planta cuadrada (izquierda) respecto de la fachada adyacente (derecha).

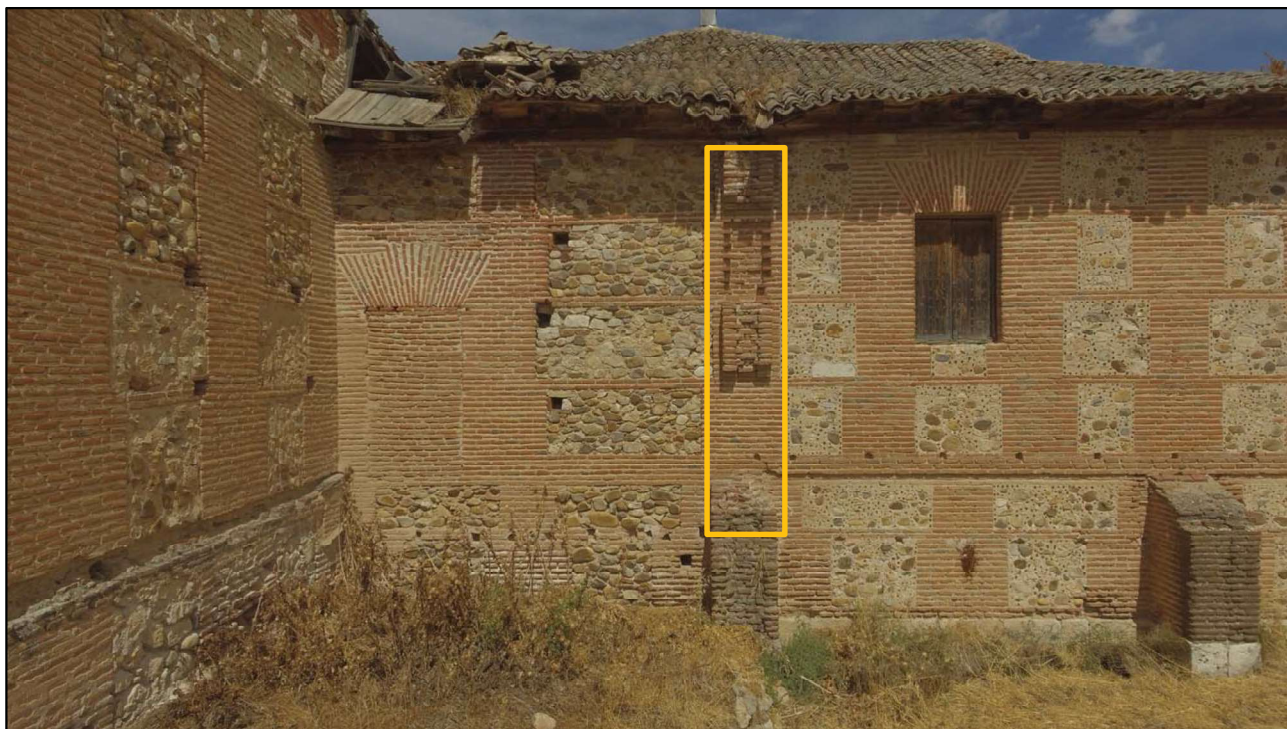
Asimismo, llama la atención que los restos de fábrica para el enjarje de una crujía perpendicular – a la que hemos hecho mención más arriba – se localice justo en el punto de encuentro de ambos tipos de fábrica.

Fig. 33: Imagen en la que se indica la ubicación de la fábrica modificada para el enjarje de una nueva cruzía.

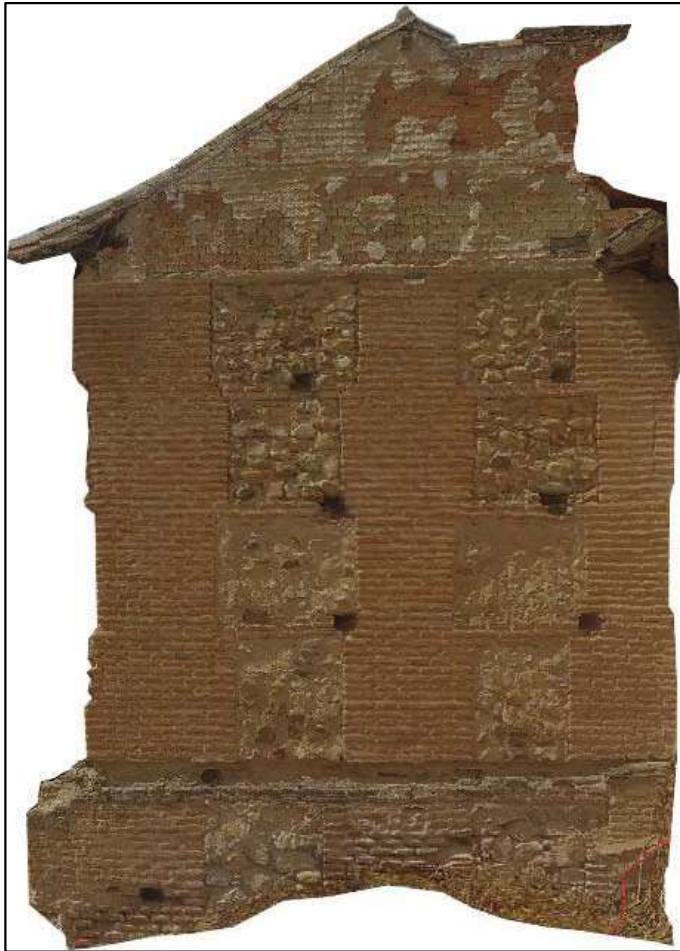
Fig. 35: Alzado fotogramétrico de la fachada de encuentro entre el edificio inicial y el de planta cuadrangular correspondiente con la bodega.

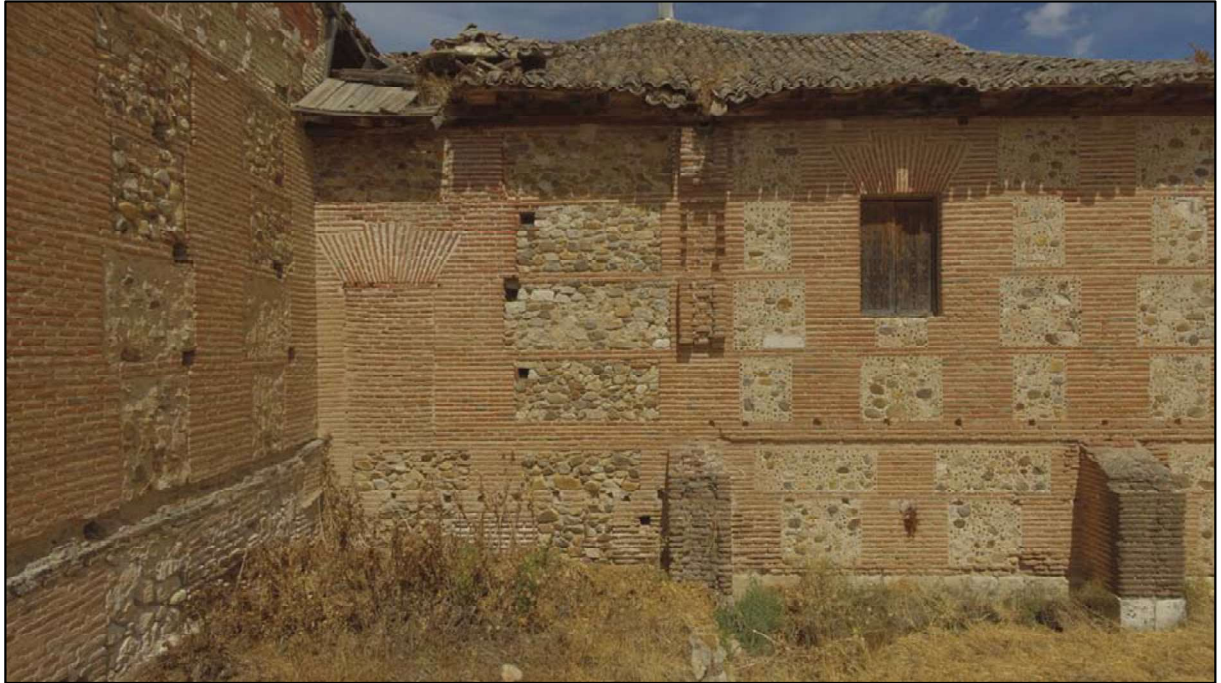
ambos encontramos una serie de elementos que muestran una evolución del edificio bastante compleja de desentrañar, fundamentalmente por lo mimetizado de las interfaces de encuentro entre diferentes momentos.

Fig. 36: Imagen que muestra el punto de encuentro de los dos edificios donde puede apreciarse cuestiones como vanos tapiados, diferentes fábricas o esperas de enjarjes de futuras construcciones.

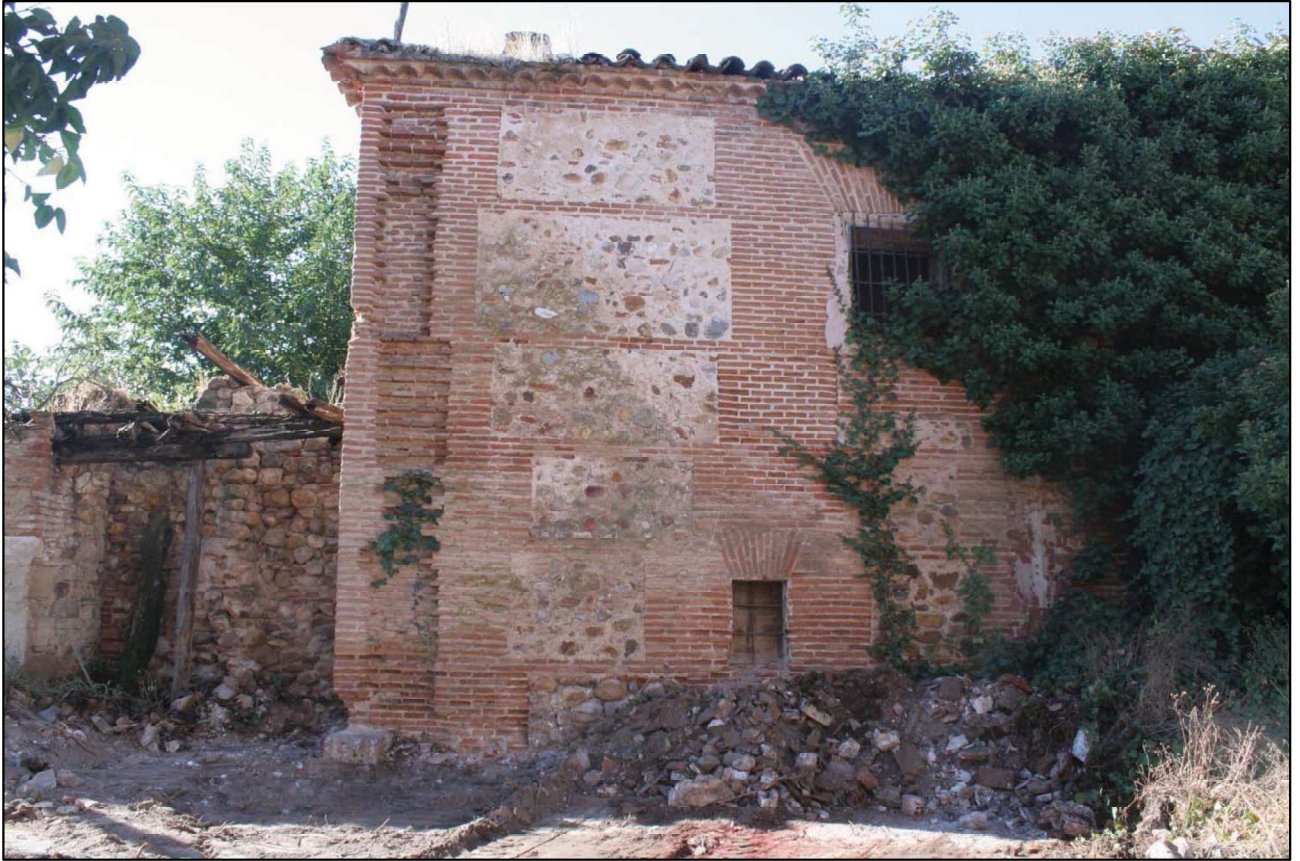
Fig. 37: Vista de parte de la fachada sur una vez retirada parte de la vegetación para poder realizar los sondeos estratigráficos.

Como puede apreciarse en la imagen anterior, presenta una fábrica similar a la documentada en el alzado norte en la parte del edificio más antiguo, con cajones rectangulares. Asimismo, presenta en su límite Este, huecos practicados para realizar el enjarje de una nueva crujía.

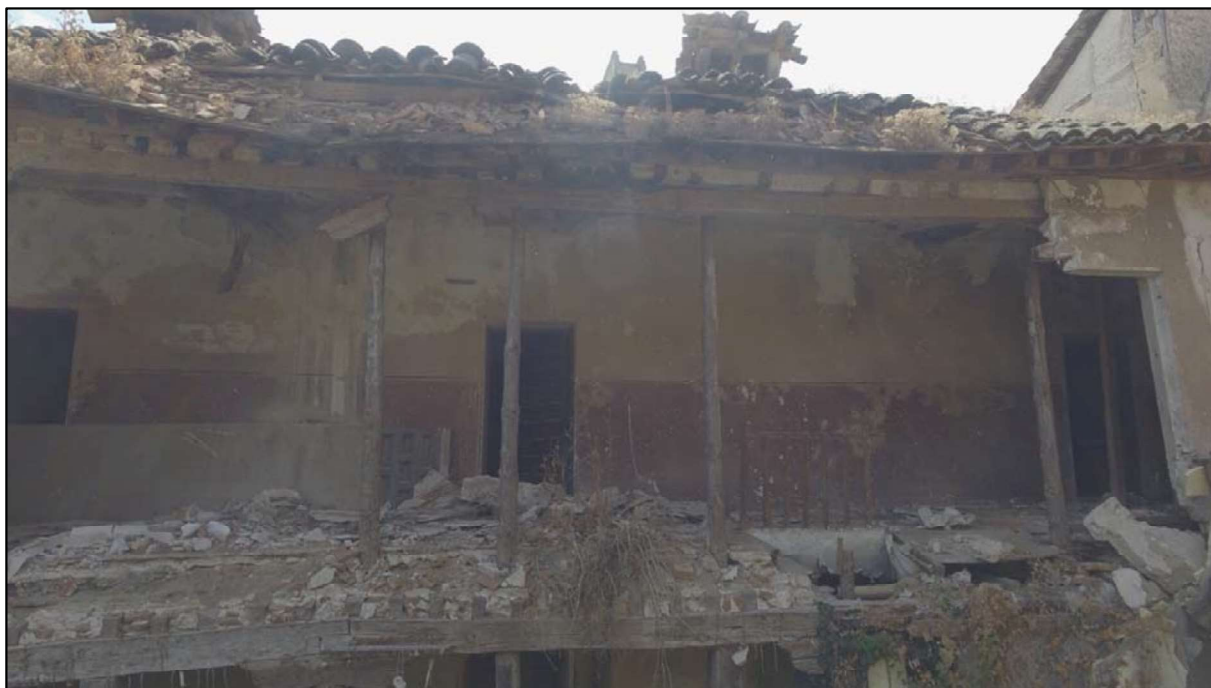
La zona interior, además de su estado de conservación tan precario que ha impedido realizar comprobaciones de visu de manera próxima, siendo imprescindible, por cuestiones de seguridad, realizarlas con cierta distancia, presenta un aspecto que nada tiene que ver con el alzado existente fuera del claustro. Además, al encontrarse los paramentos completamente revocados, no fue posible identificar discontinuidades y cambios en fábrica que permitieran aportar datos sobre su evolución o modificaciones sufridas.

Fig. 38: Vista de la fachada sur en el punto que delimita el claustro.

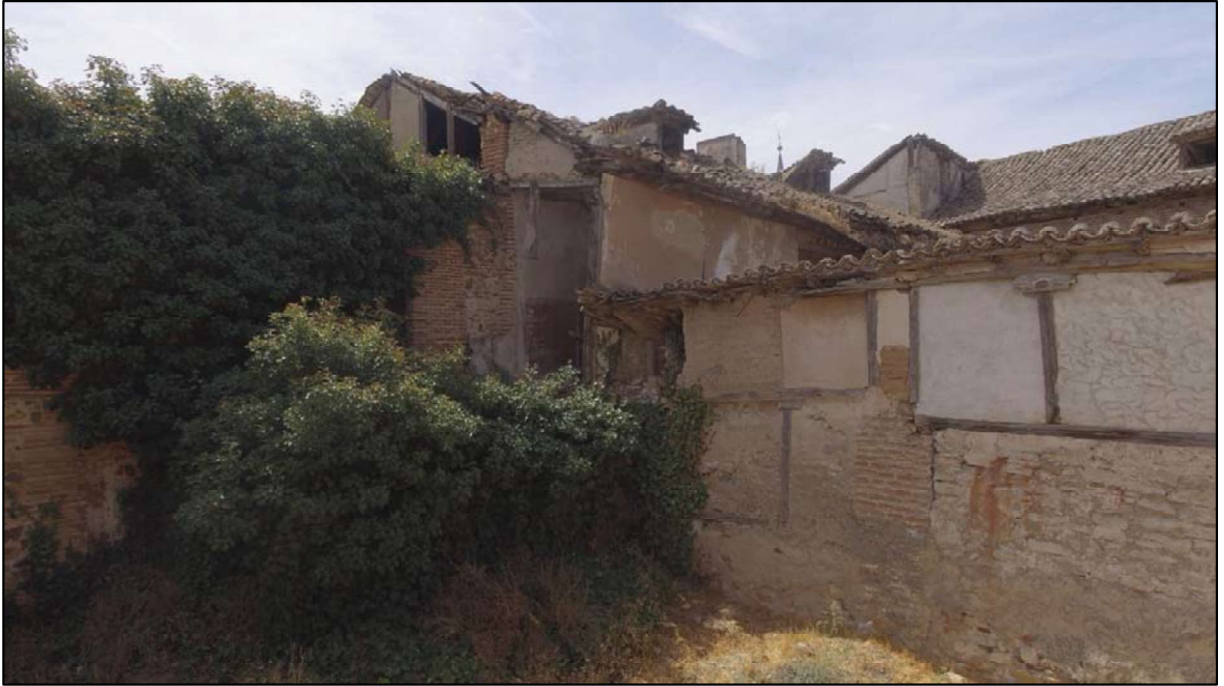
Pese a todo, un análisis en detalle permite obtener datos que ayudan a comprender la evolución de esta zona. En concreto, aunque estos aspectos los desarrollaremos en el apartado correspondiente más adelante, tal y como puede verse en la fotografía siguiente, la construcción que delimita el claustro en su lado Sur corresponde con un añadido adosado a la fábrica inicial.

Fig. 39: Vista de la fachada sur de la zona objeto de estudio donde podemos ver cómo se adosa un nuevo cuerpo a la construcción anterior.

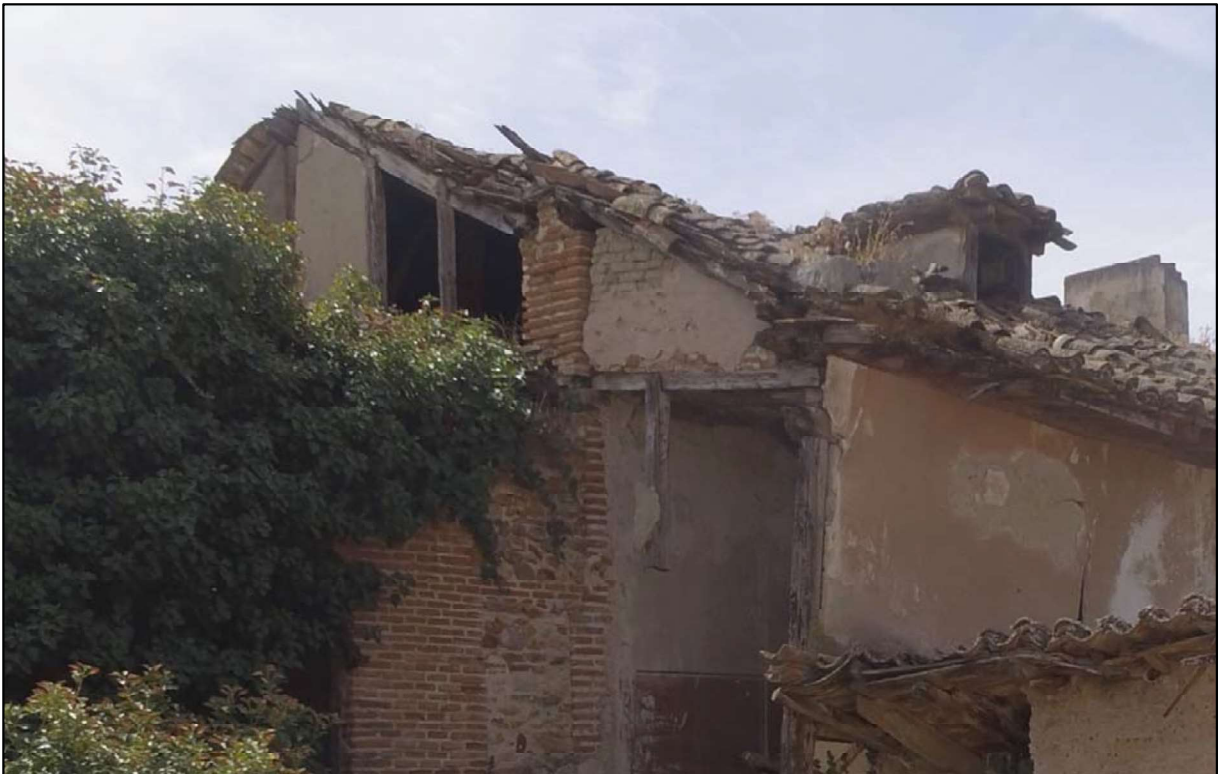
Fig. 40: Detalle de la imagen anterior donde puede apreciarse el adosamiento con mayor claridad.

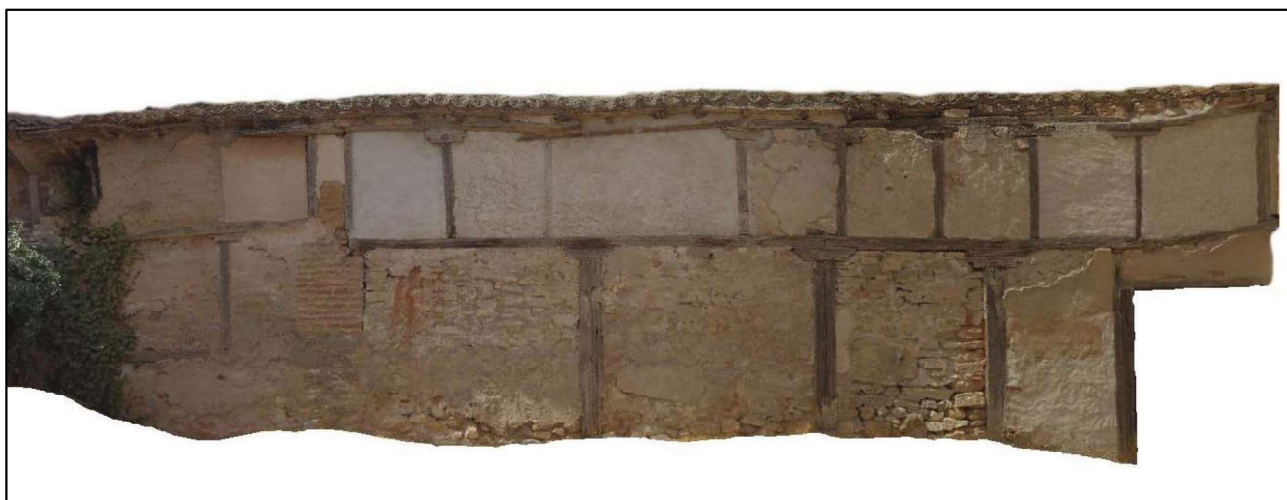
La zona Este corresponde con el cierre oriental del claustro. Se trata de una construcción de mala calidad, realizada mediante un entramado de madera de pies derechos y vigas, cuyos huecos quedan rellenos mediante fábrica de ladrillo y encofrado de cal. Esta construcción es claramente posterior al conjunto y coetánea a la cubierta de la galería que recorre el patio por sus lados norte y oeste.

Fig. 41: Alzado fotogramétrico correspondiente al cierre del patio por el Este. Puede apreciarse que su factura nada tiene que ver con el resto de fábricas del edificio objeto de estudio.

- Fase III: la más reciente, que corresponde con el cerramiento del patio mediante una fábrica con entramado de madera y cierre de los espacios entre esta mediante mampostería y encofrados. A esta fase pertenece también la cubierta a un agua que se adosa a las fachadas y que genera un deambulatorio alrededor del patio. Asimismo, es probable que la zona sur del patio – actualmente muy degradado – corresponda con un añadido adosado a un edificio preexistente y que corresponda también a esta tercera fase.

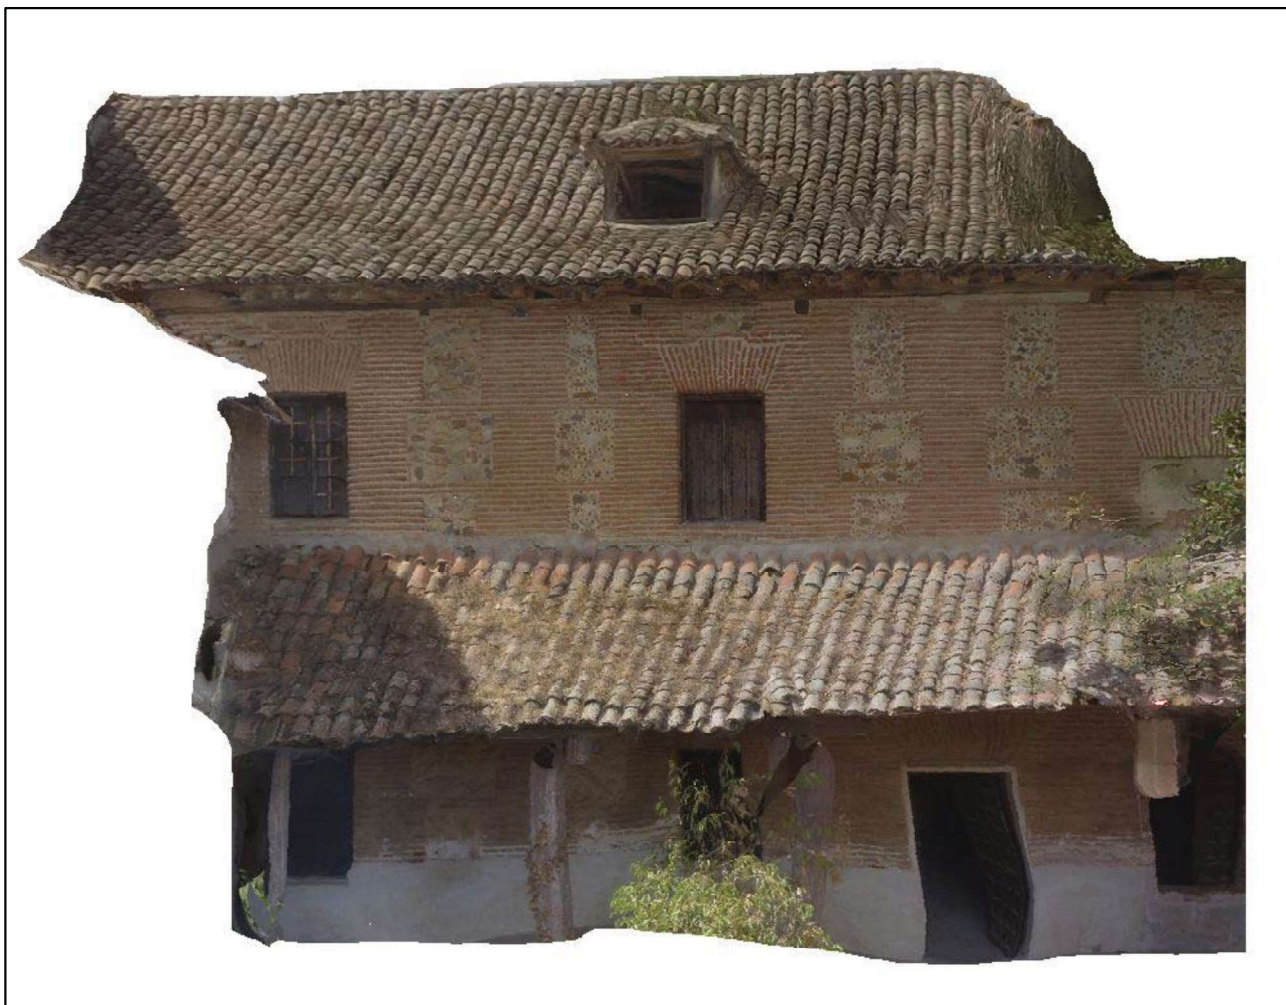
Fig. 42: Detalle del alzado fotogramétrico de la zona Oeste.

Como puede apreciarse en la imagen anterior, fundamentalmente contamos con dos elementos. Por una parte, la cubierta a un agua que cubre el corredor en los lados Este, Norte y Oeste y que ha de corresponder con el momento en el que se levantó el muro que cierra el claustro actualmente y que hemos descrito más arriba. Por otra parte, contamos con la fábrica de cajones de mampostería delimitados por machones y verdugadas de ladrillo, similar a los descritos en las zonas norte y sur.

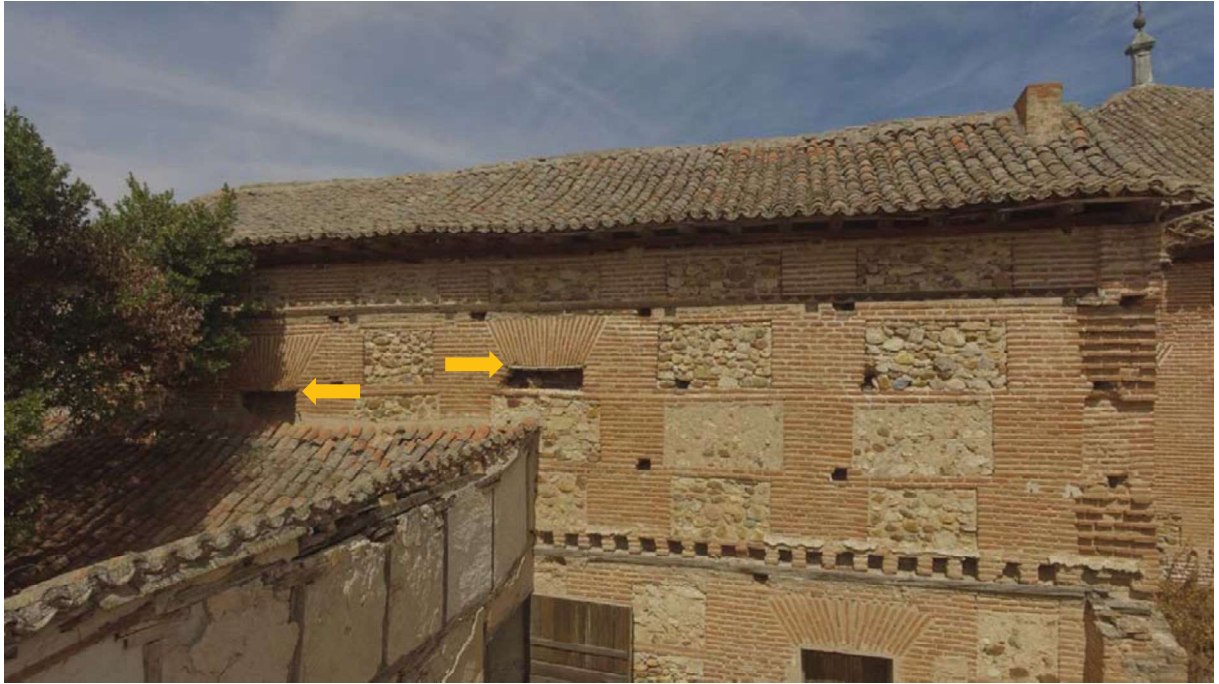
Fig. 44: Imagen de la fachada que correspondería con el edificio adyacente donde puede apreciarse la diferencia de cota de sendos huecos.
