PROYECTO BÁSICO Y DE EJECUCIÓN PARA LA RESTAURACIÓN DE LAS CUBIERTAS DEL CUERPO DEL CLAUSTRO DE LA CARTUJA EN TALAMANCA DE JARAMA (MADRID)

Juan de Dios de la Hoz Martínez, Arquitecto
LAVILA ARQUITECTOS S.L.P.

Febrero de 2023

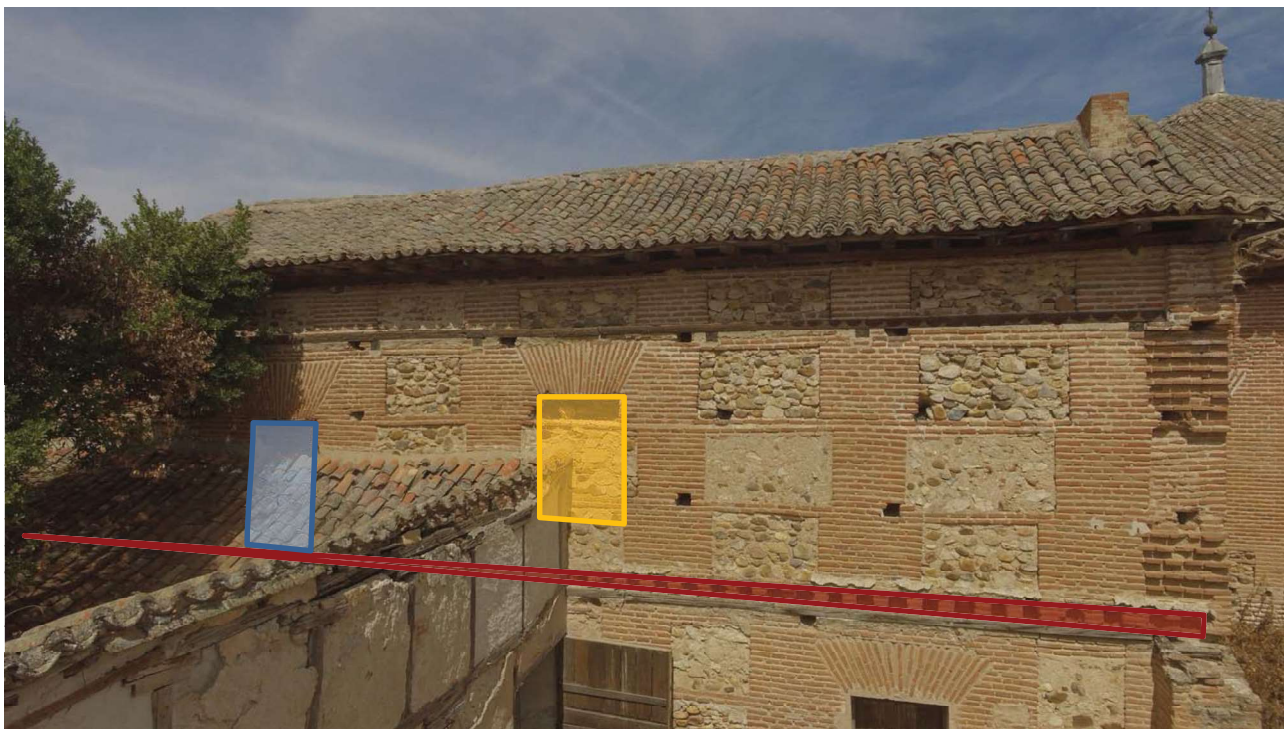
Fig. 45: Fotografía de la fachada norte, ubicación del forjado y de los huecos: puerta (azul) y ventana (amarillo).

Vinculado a estos huecos, contamos con otro elemento fundamental para entender la composición de estas fachadas. Nos referimos a los mechinales que formarían parte del forjado de una galería a la que se accedería desde las puertas a la que nos referimos.

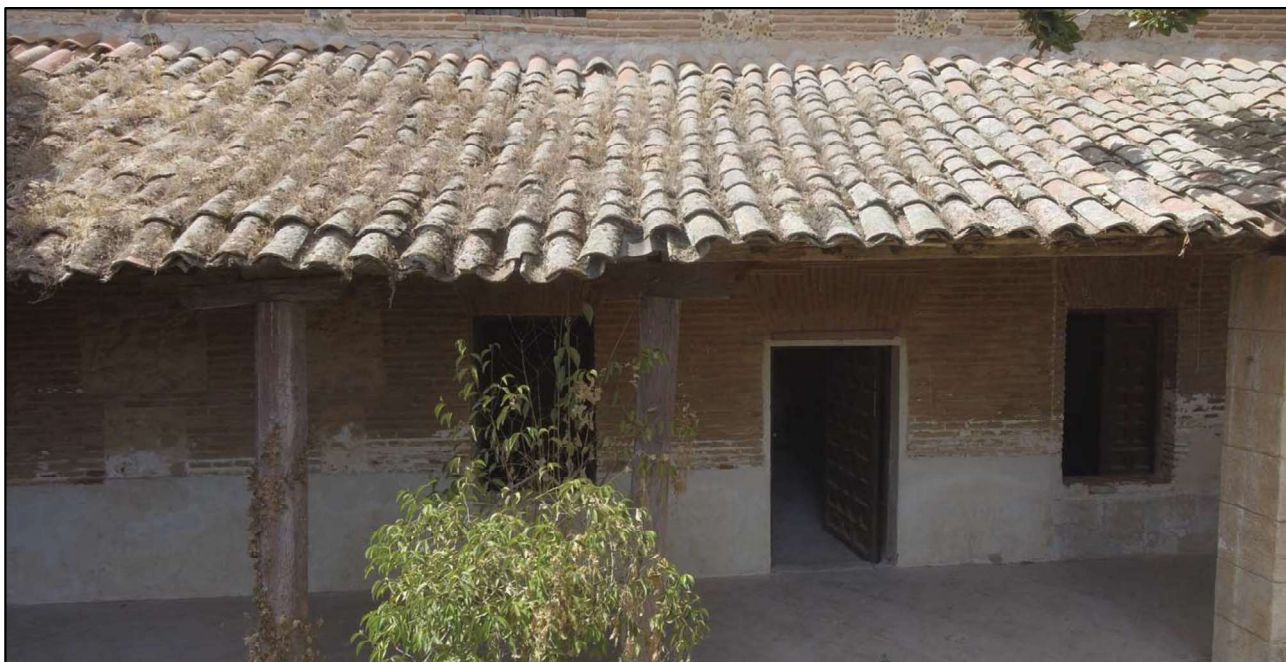
Fig. 46: Vista de los huecos de la planta inferior donde puede apreciarse la diferencia de cota existente entre puertas y ventanas.

Esta diferencia de cota en los huecos la podemos encontrar en los vanos que se conservan en la planta inferior de la fachada oeste, donde se confirma la diferencia de cota existente entre ventanas y puertas.

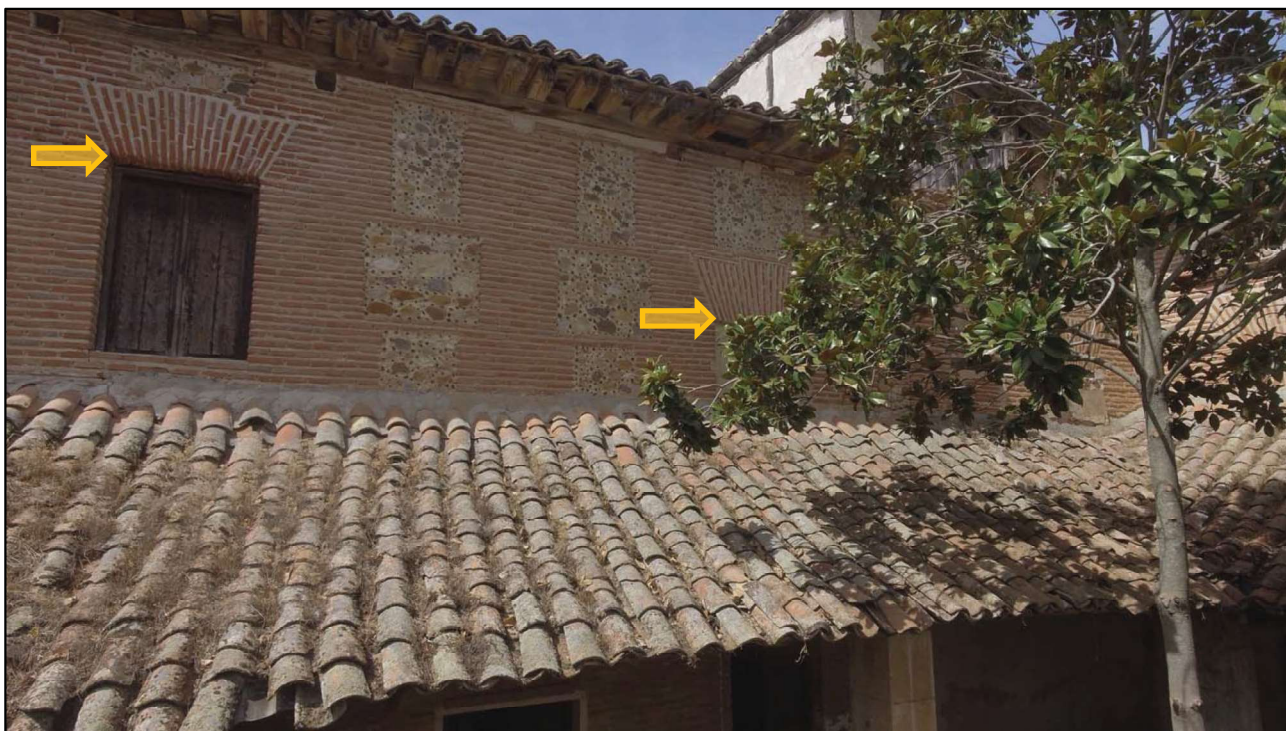
Fig. 47: Vista de la fachada oeste y ubicación de la cota donde se localiza el dintel de los huecos. Probablemente el ubicado más a la derecha de la imagen correspondería con una puerta.

Esta misma circunstancia la encontramos en la fachada Oeste, donde dos de los huecos se encuentran a una cota coincidente y otro, ubicado hacia el norte, se localiza a una cota inferior y correspondería, probablemente con la puerta que daría acceso a la galería corrida de esa fachada.

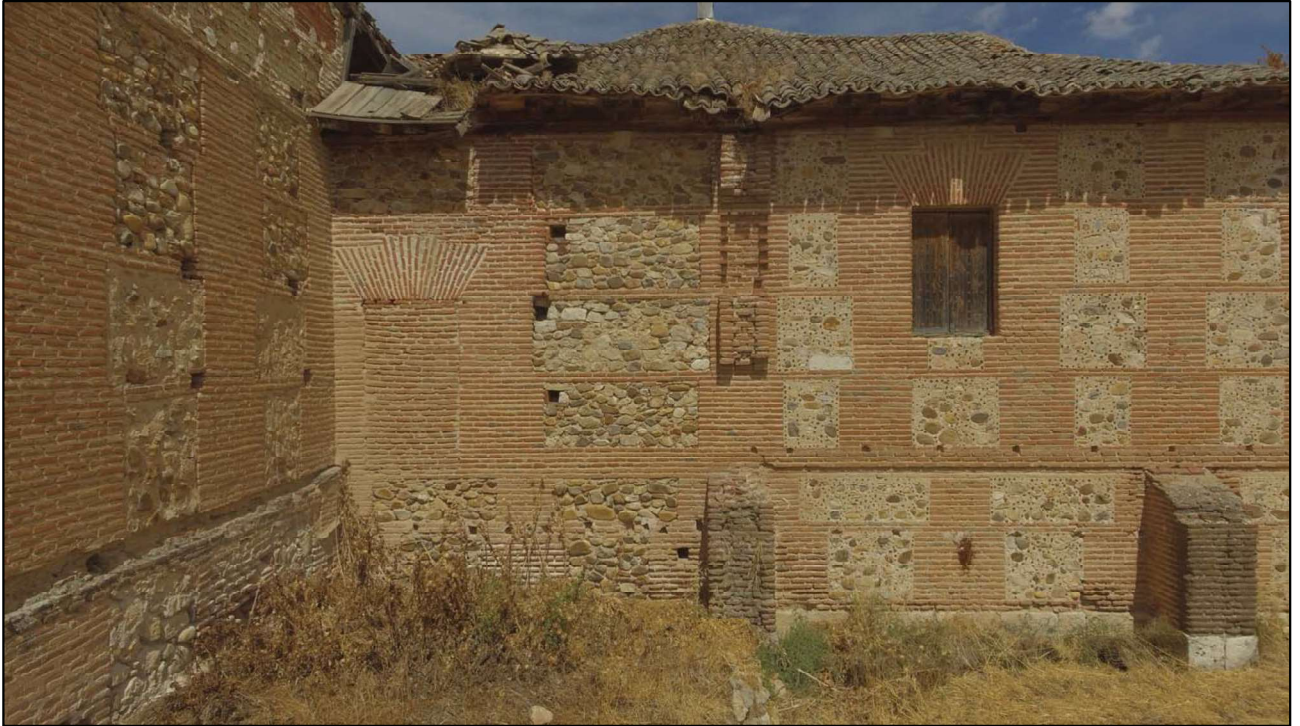
Fig. 48: Vista del encuentro entre el edificio de la bodega (derecha) y el preexistente (izquierda).

Como podemos ver en la imagen, contamos con un hueco (tapiado) que hemos identificado con la fase intermedia (recordemos que la fase reciente corresponde con el muro que cierra el patio por el Este) que se localiza junto a cajones de tapia de módulo rectangular. Sin embargo, si bien es cierto que aparentemente no se encuentra ninguna interfaz que evidencie una reparación o modificación de la construcción de manera muy evidente, al aproximarnos a la fachada adyacente, podemos identificar una discontinuidad que podría explicar una importante modificación en la fábrica que correspondería con el momento de realización de la puerta.

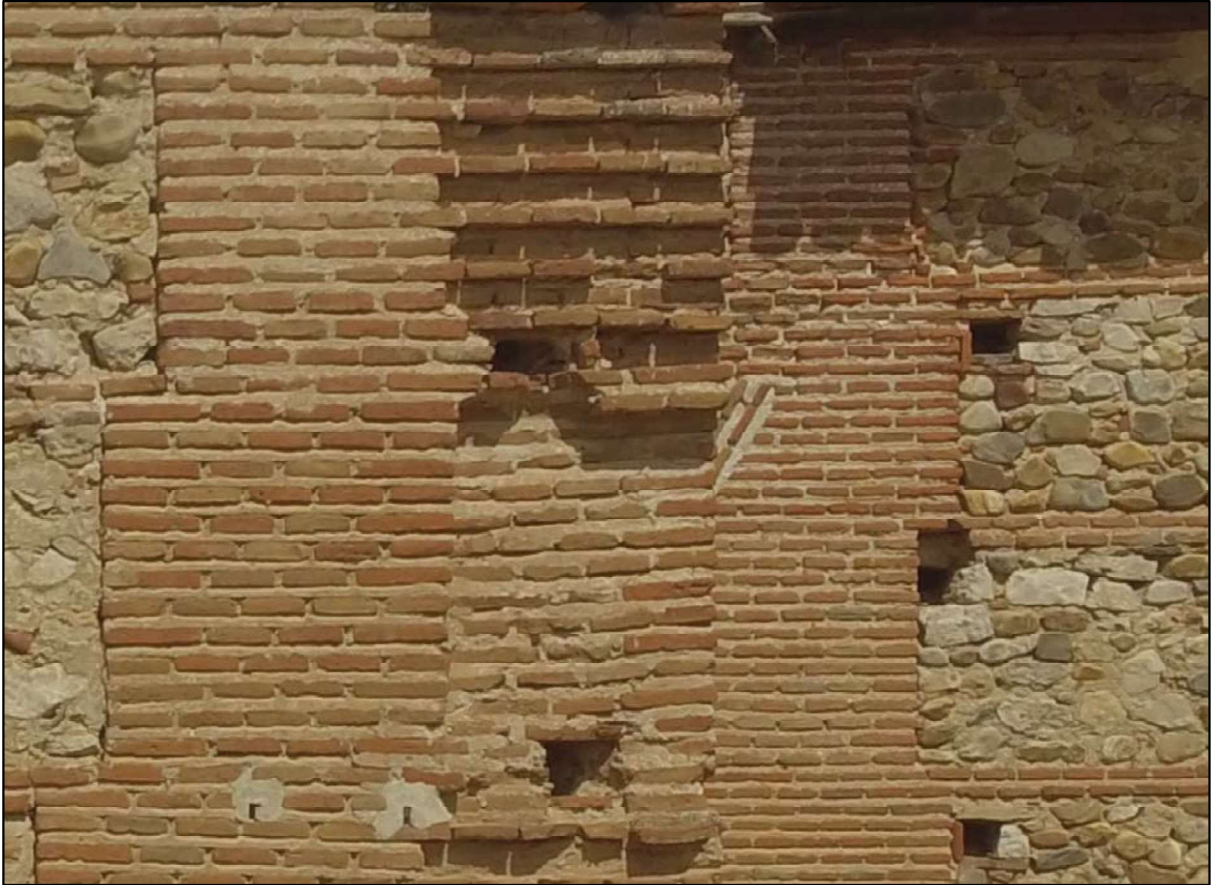
Fig. 50: Detalle de los ladrillos picados para trabar la nueva construcción.

Otro de los aspectos interesantes en la zona objeto de estudio corresponde con los puntos de enjarje para una nueva crujía. Este elemento nunca llegó a construirse, tal y como ha evidenciado la intervención arqueológica realizada, sin embargo, sí que se preparó para integrarla en el conjunto. Para ello, y esto se puede apreciar de manera muy clara en la fachada norte, se picaron verdugadas de ladrillo en las que trabar la nueva construcción.

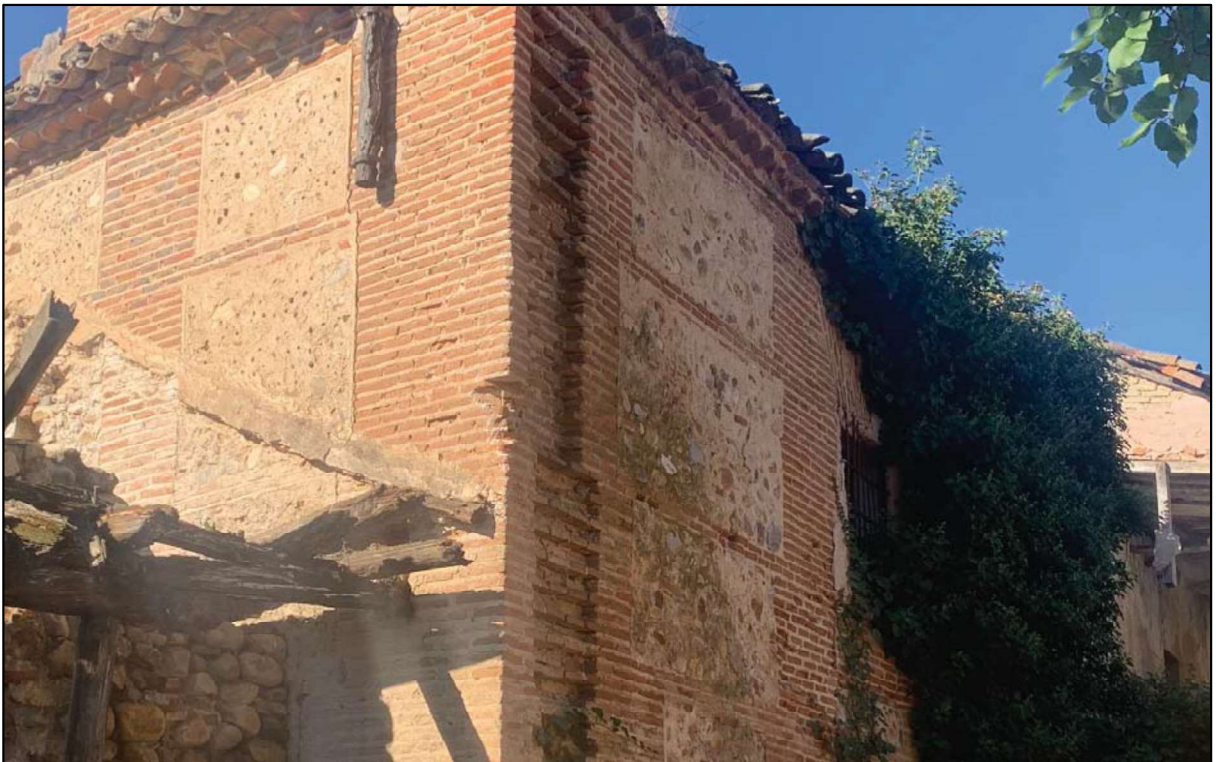
Fig. 51: Detalle de la fachada sur donde puede apreciarse claramente cómo se ha picado el machón de ladrillo para poder enjarjar la fábrica de la nueva cruzja.

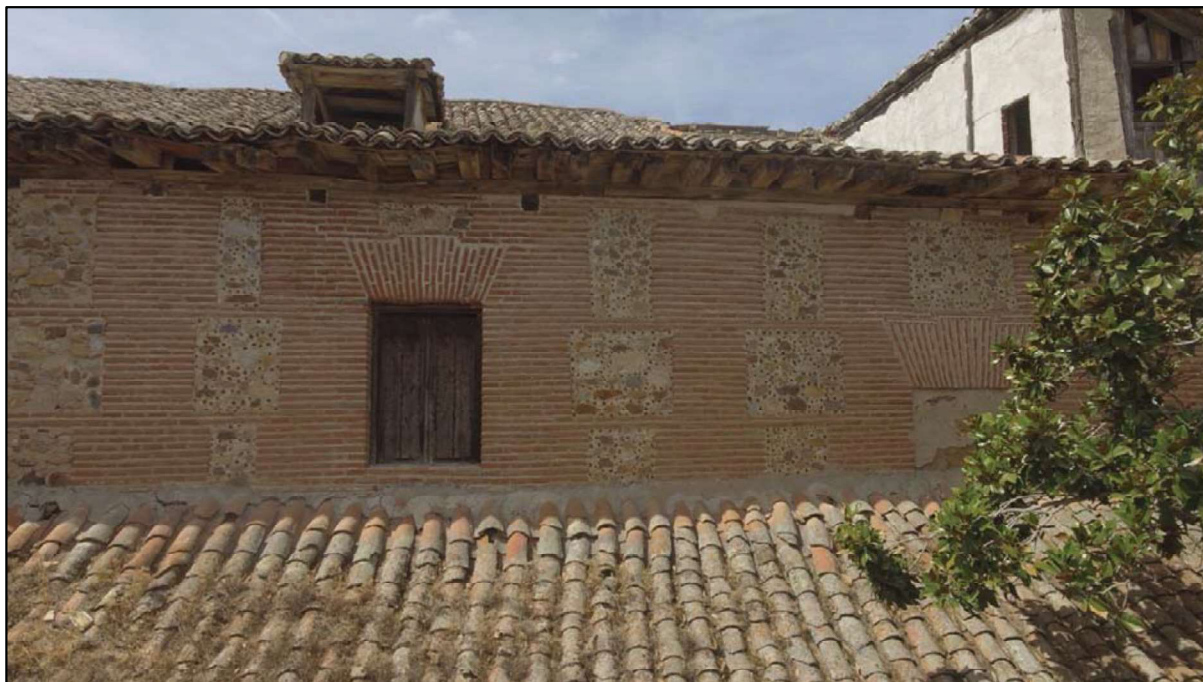
Fig. 52: Detalle de la fachada de planta primera de la zona oeste del ámbito de estudio.

Por último, es necesario señalar que la crujía existente en el límite Oeste del ámbito de estudio presenta, al menos en la planta superior, una fábrica muy similar a la que encontramos en el edificio de planta cuadrangular, esto es, cajones de modulación cuadrangular con escoria de hierro y dinteles con mayor desarrollo en la zona central. Esto podría implicar que esta zona estaría construida a principios del siglo XVIII o que fueron objeto de una intensa remodelación.

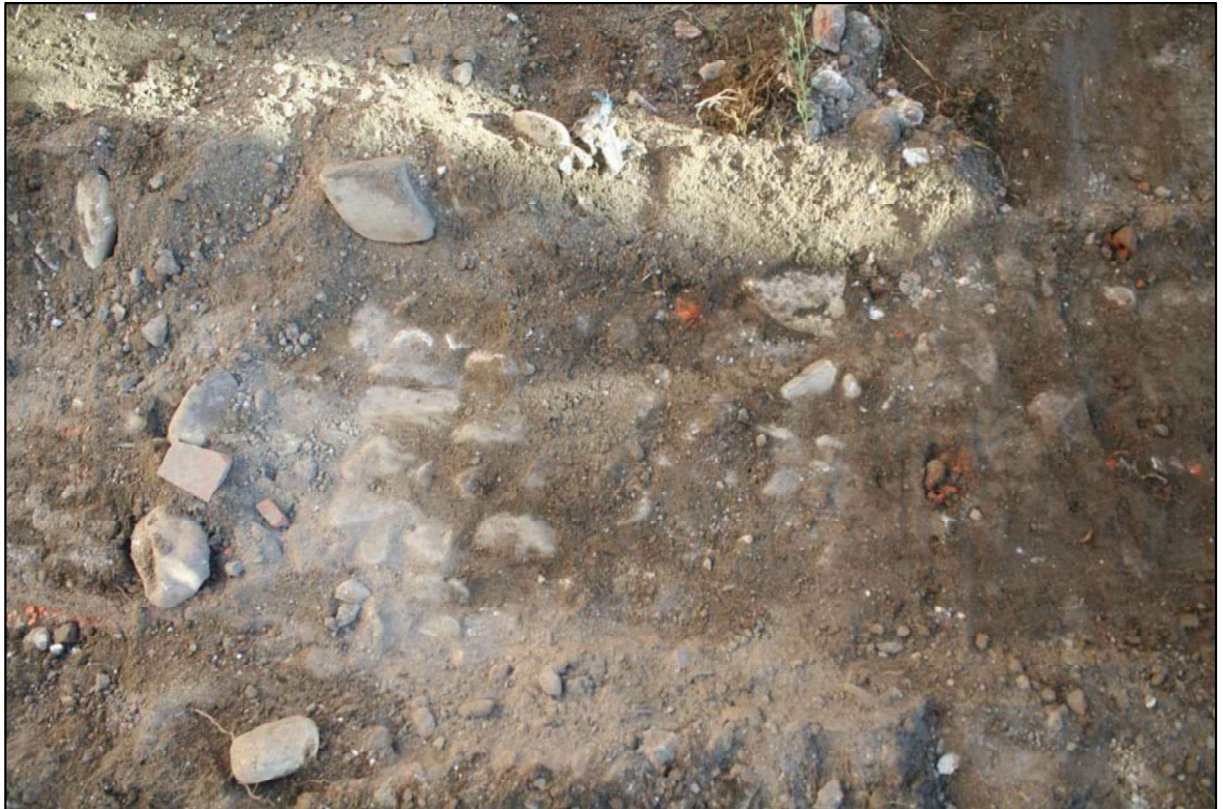
Fig. 57: Vista cenital del nivel de cantos documentado entre los puntos 2,60metros y 4,10 metros de la trinchera estratigráfica antes de su limpieza.

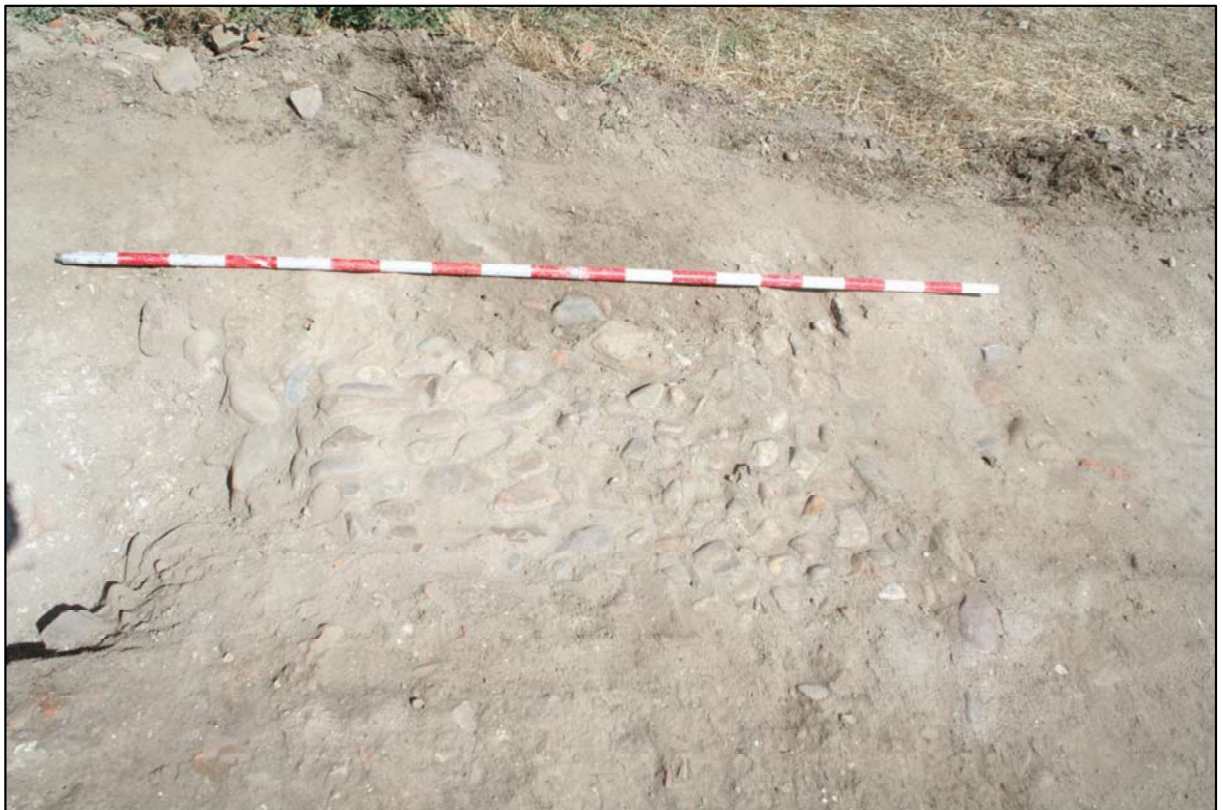
Fig. 58: Vista cenital del nivel de cantos documentado entre los puntos 2,60metros y 4,10 metros de la trinchera estratigráfica.

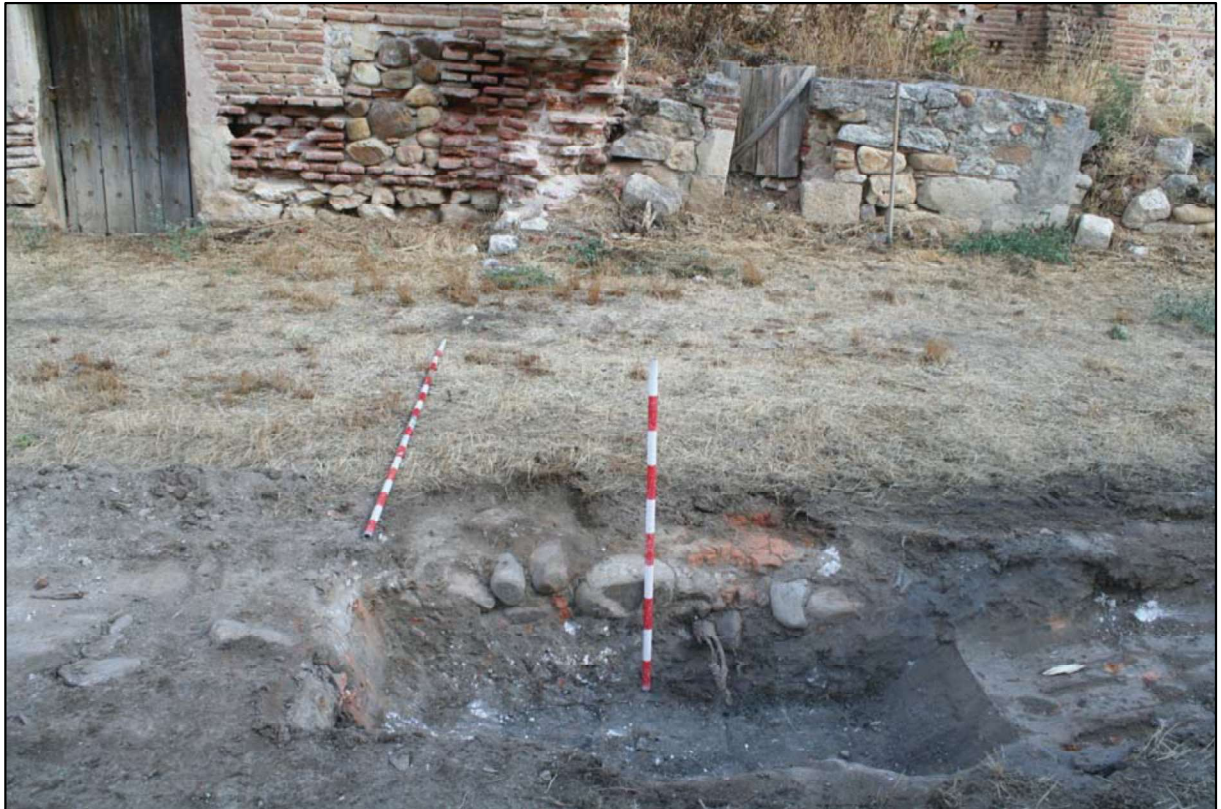
Fig. 61: Aparición de un nivel de cantos entre los puntos 7metros y 8,70metros de la trinchera.

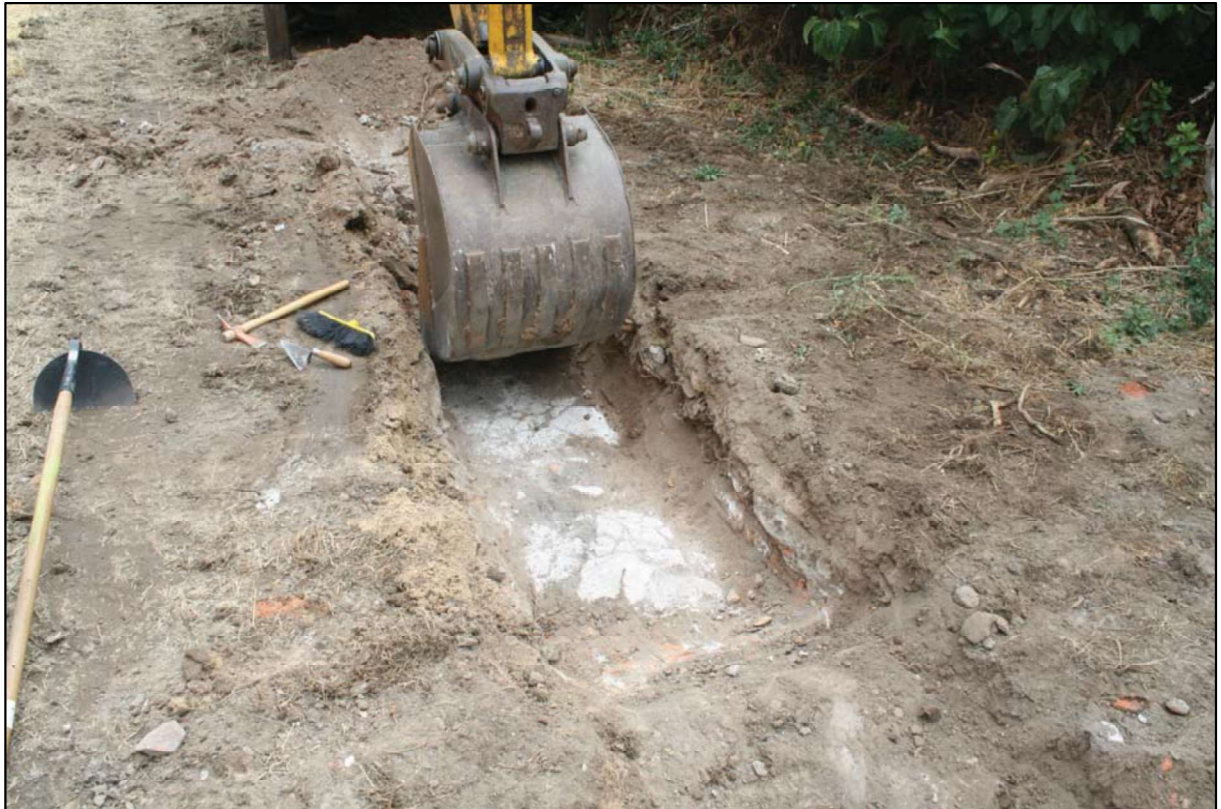
Fig. 63: Aparición del suelo de cal entre los puntos 12,30 metros y 15 metros de la trinchera.

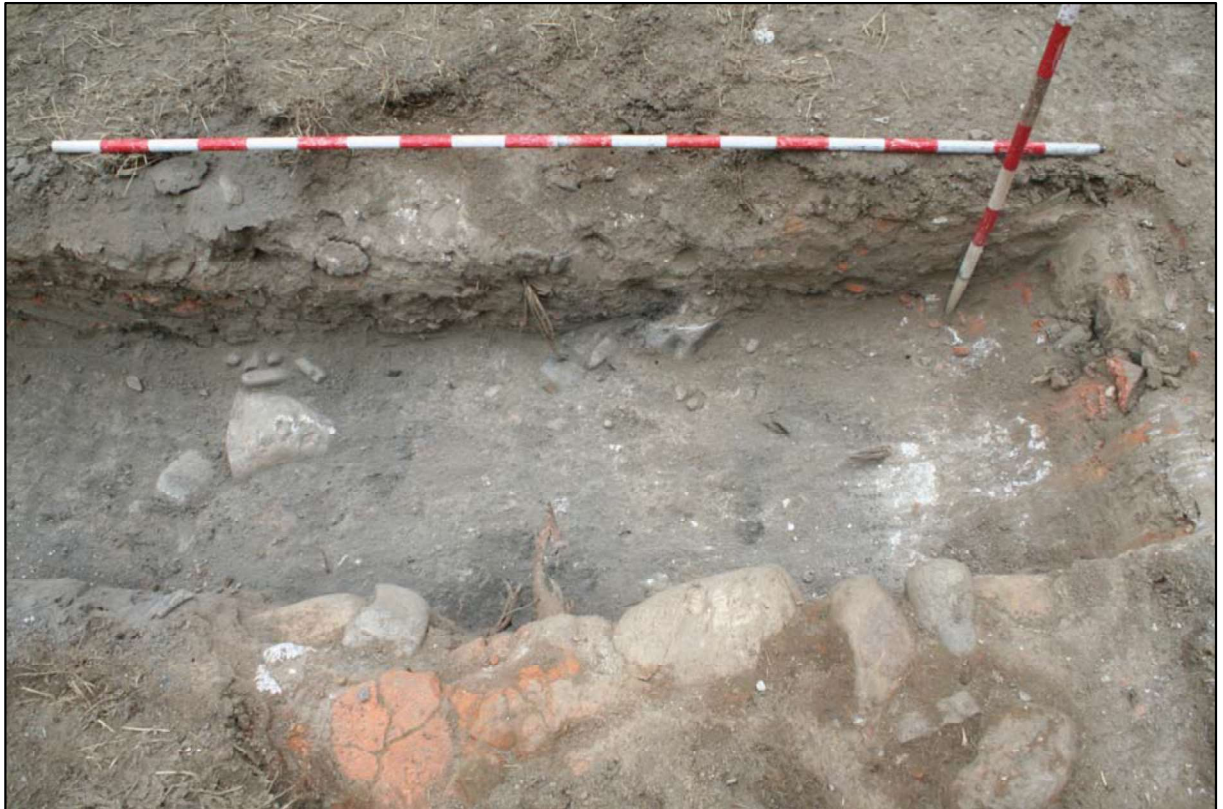
Fig. 65: Vista cenital de la capa de cenizas documentada entre los puntos 7metros y 10,40metros.

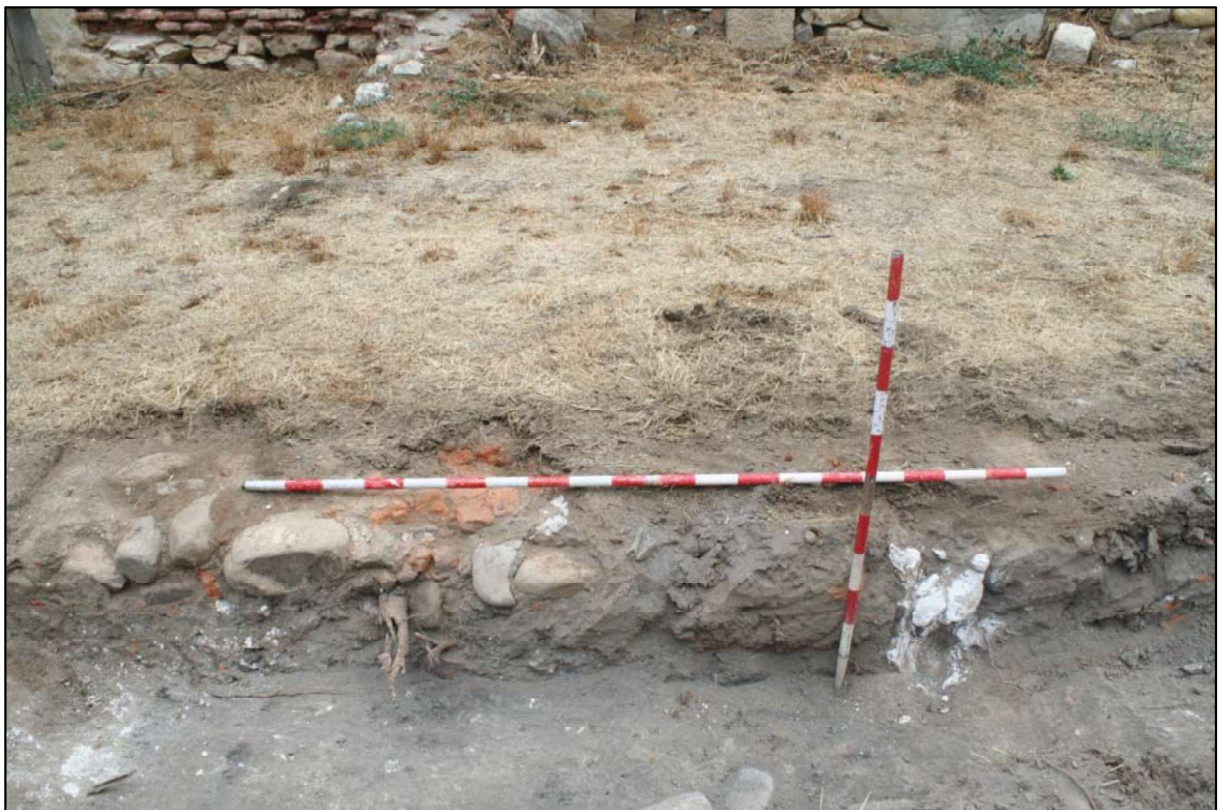
Fig. 66: Vista desde el sur del nivel de cantos localizado en la sección norte de la trinchera estratigráfica entre los puntos 7metros y 8,70metros, y de la cubeta de yeso situada en el punto 9,20metros perteneciente a un poste de escenografía.

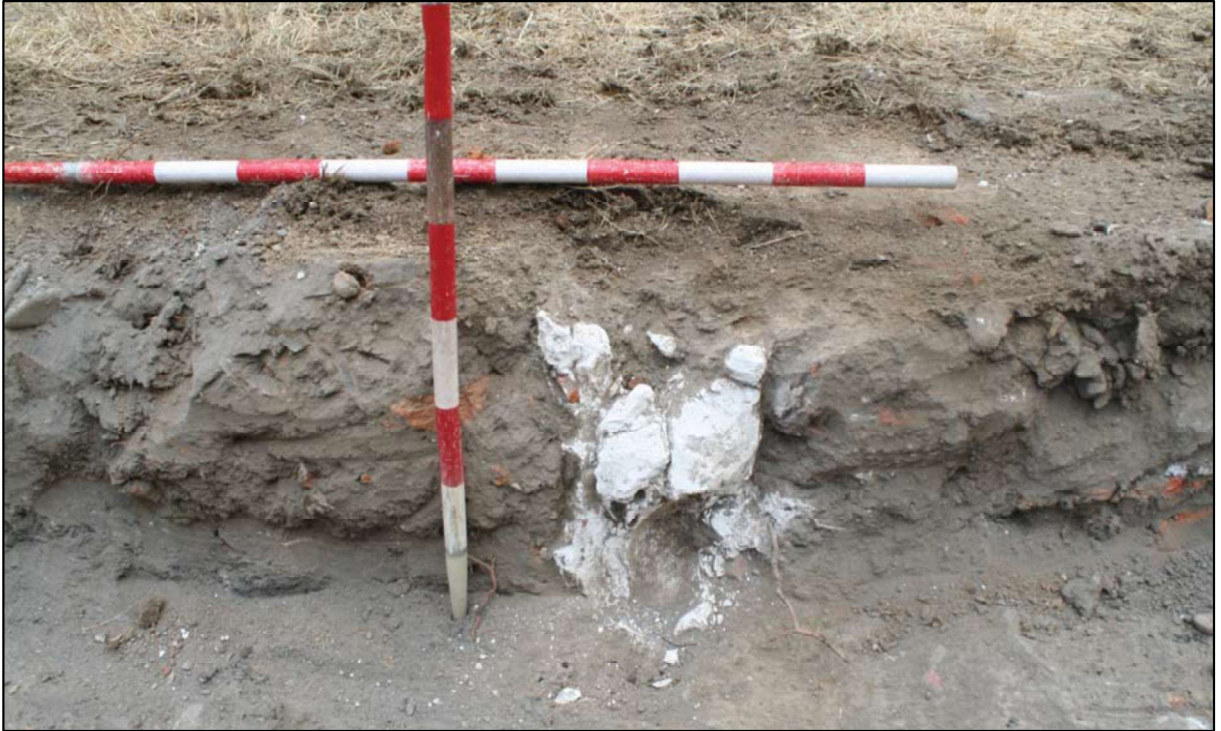
Fig. 67: Vista en detalle de la cubeta de yeso situada en el punto 9,20 metros perteneciente a un poste de escenografía.

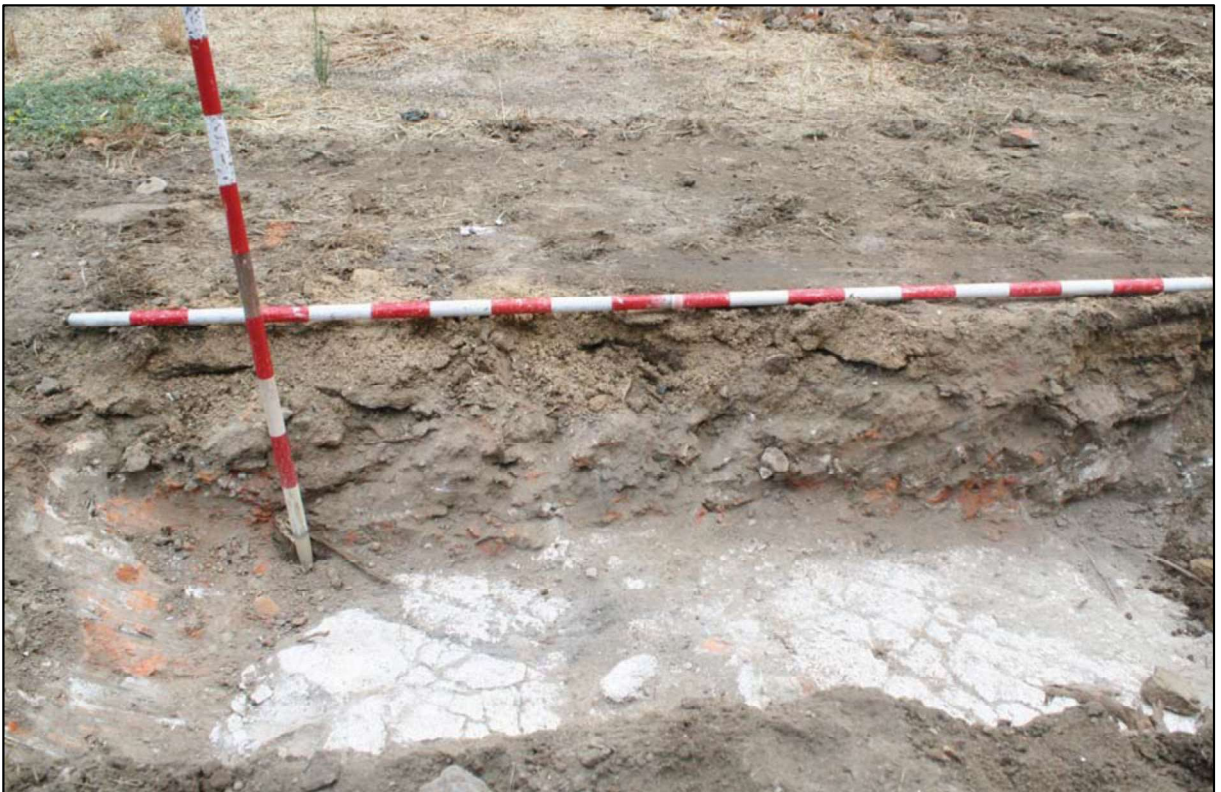
Fig. 68: Vista desde el sur del nivel de cal documentado entre los puntos 12,30 metros y 15 metros de la trinchera estratigráfica. En el perfil de la trinchera se observa el estrato de unos 30cm de vertidos constructivos que hemos ido documentado a lo largo de toda la trinchera.

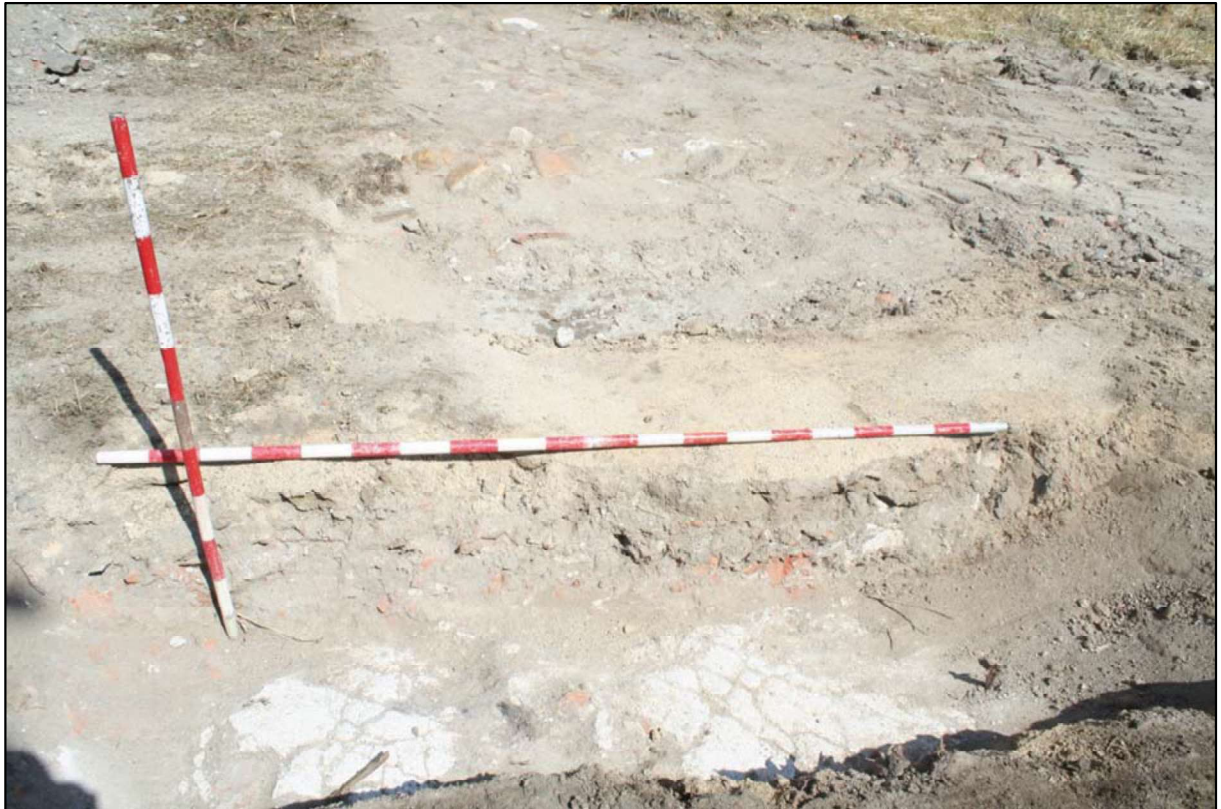
Fig. 69: Vista del estrato de unos 30cm de vertidos constructivos documentado a lo largo de toda la trinchera.

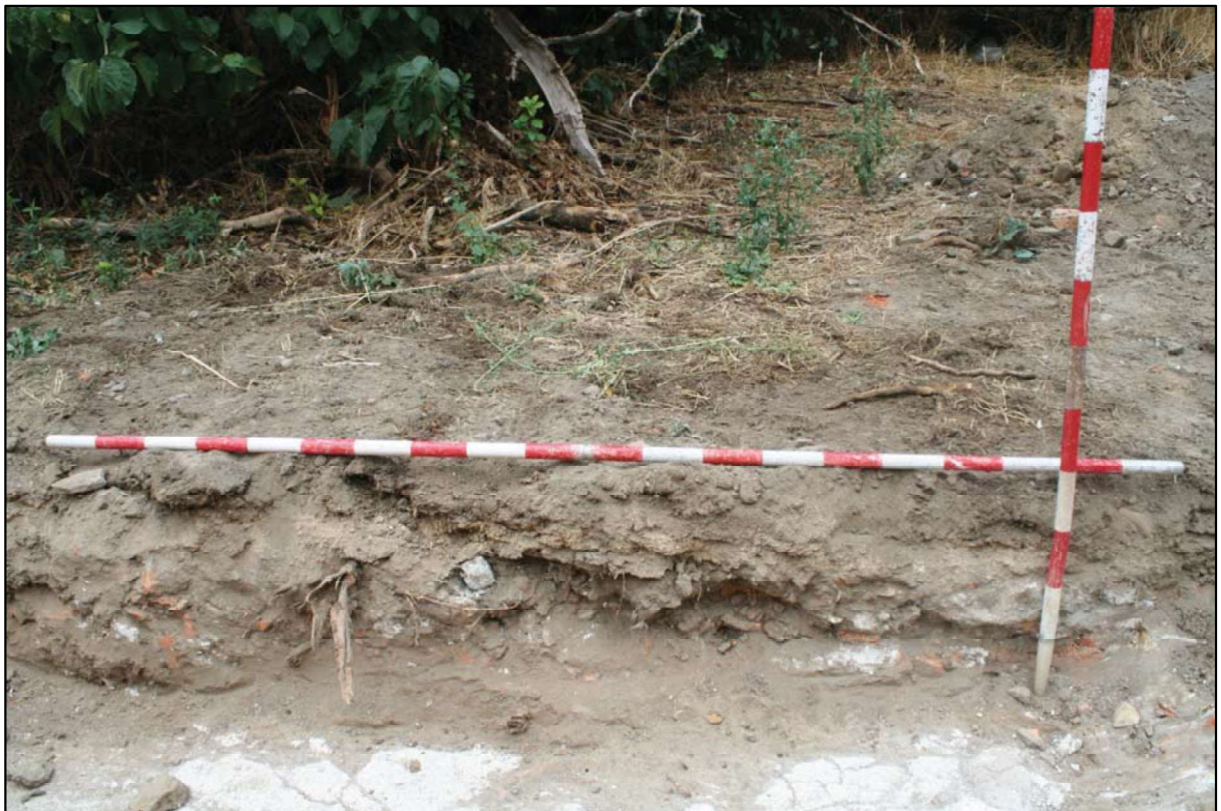
Fig. 70: Vista en detalle del estrato de vertidos constructivos documentado a lo largo de la trinchera.

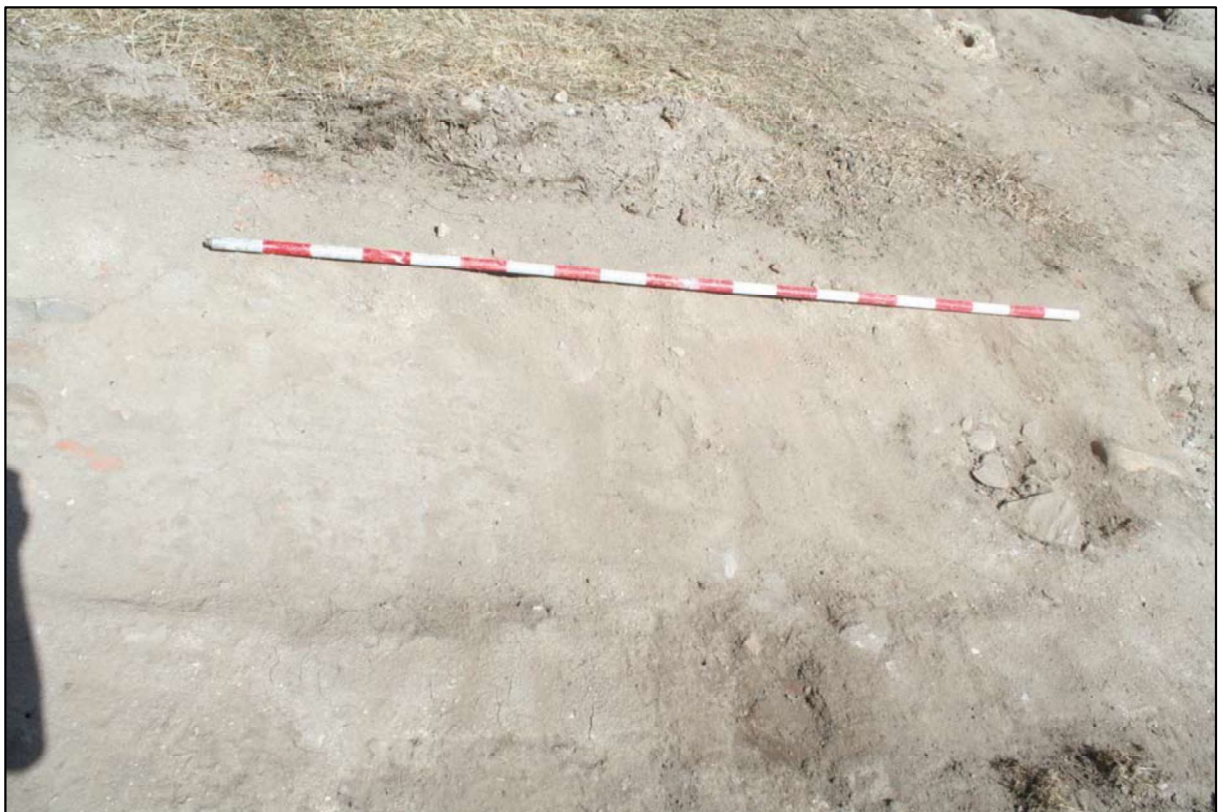
Fig. 72: Vista de la trinchera estratigráfica entre los puntos 4,10metros y 7 metros.

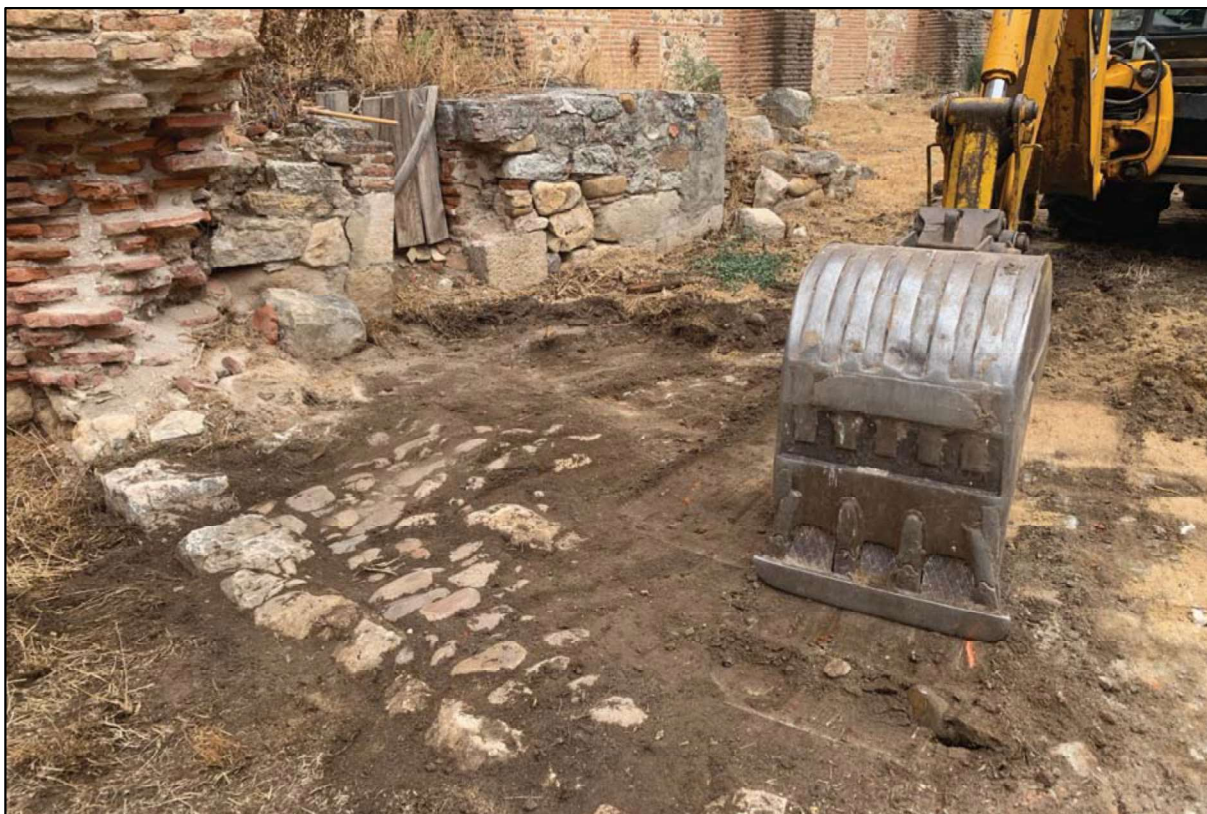
Fig. 77: Aparición del nivel de cantos durante los trabajos de decapado en el área al norte de la trinchera estratigráfica

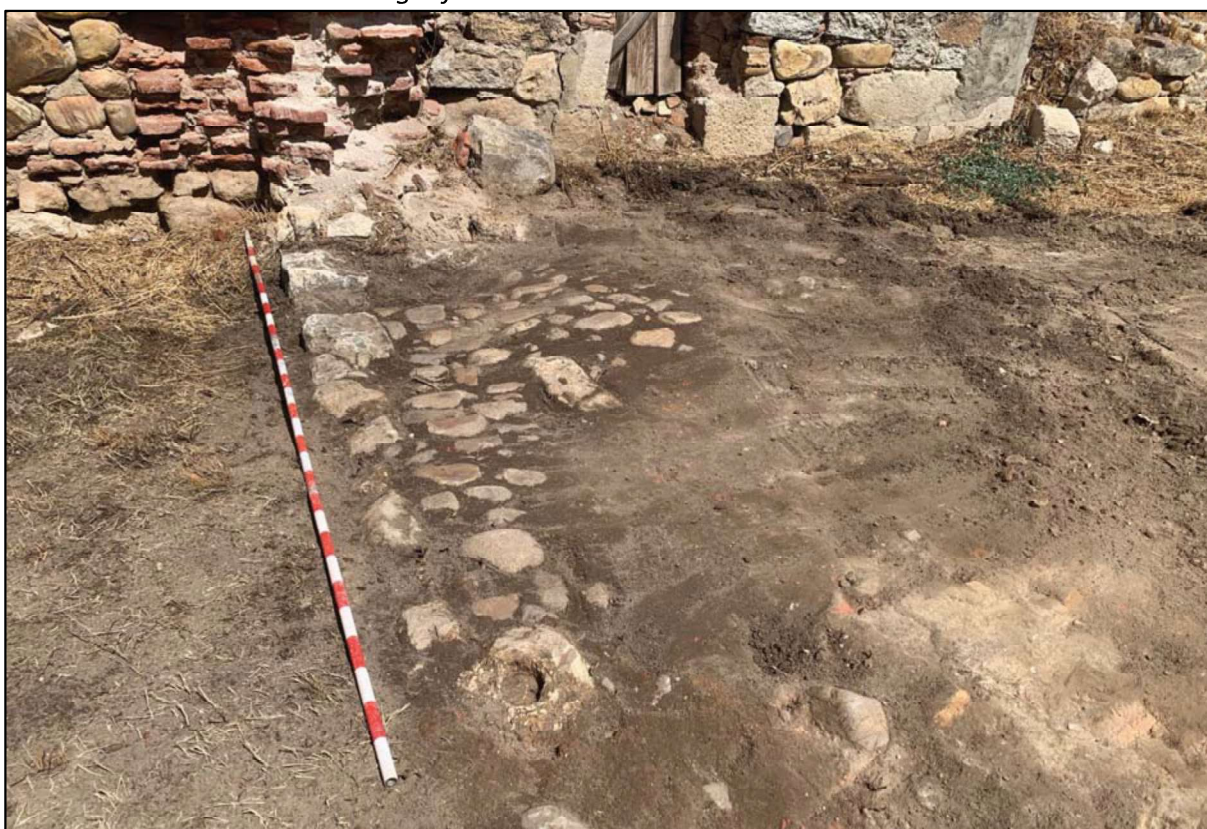
Fig. 78: Vista del nivel de cantos aparecido durante trabajos de decapado en el área al norte de la trinchera estratigráfica, antes de su limpieza.

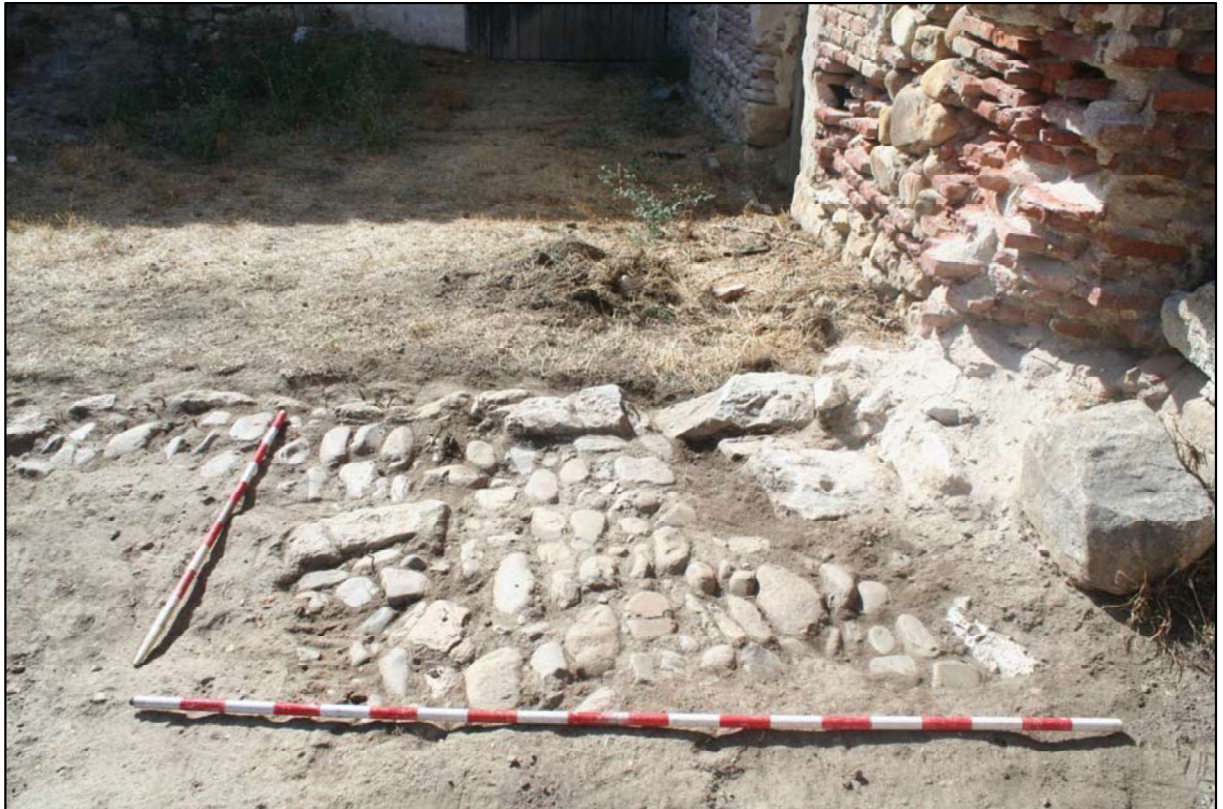
Fig. 79: Vista del nivel de cantos aparecido durante trabajos de decapado en el área al norte de la trinchera estratigráfica, tras de su limpieza.

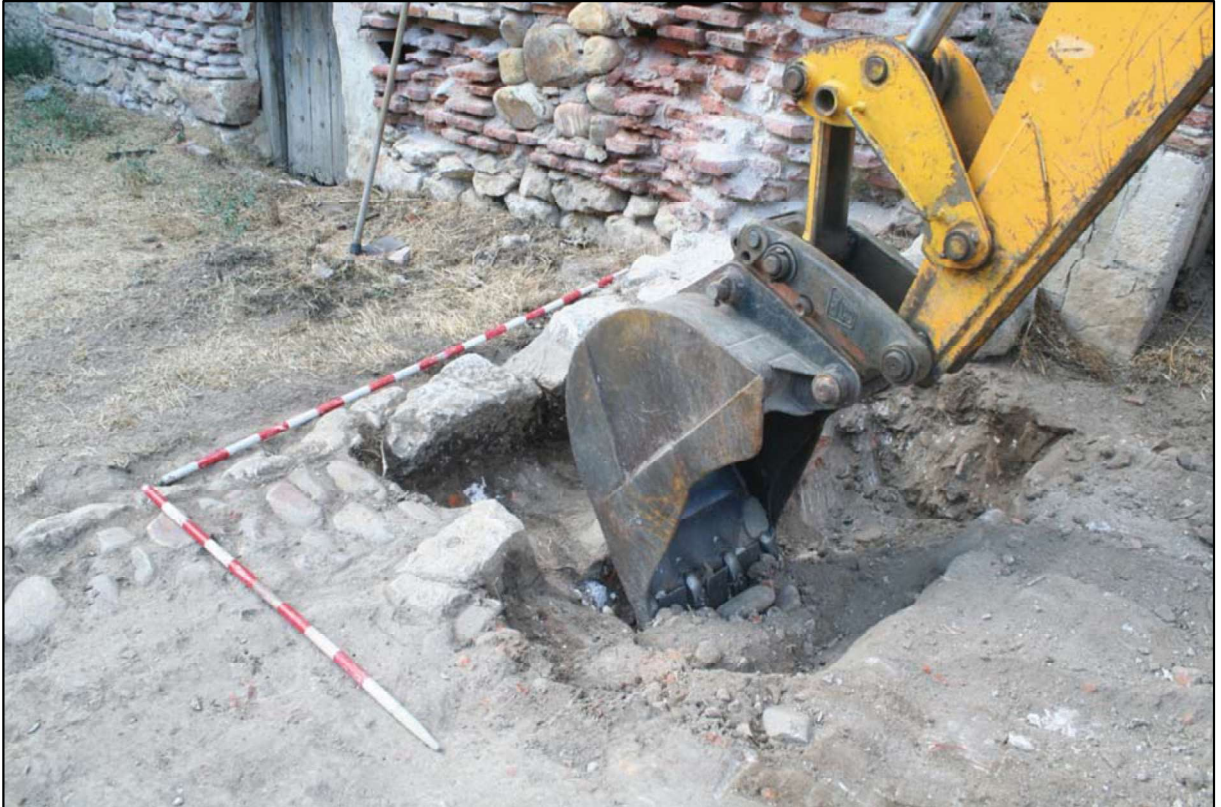
Fig. 83: Excavación mecánica del sondeo norte.
