PROYECTO BÁSICO Y DE EJECUCIÓN PARA LA RESTAURACIÓN DE LAS CUBIERTAS DEL CUERPO DEL CLAUSTRO DE LA CARTUJA EN TALAMANCA DE JARAMA (MADRID)

Juan de Dios de la Hoz Martínez, Arquitecto
LAVILA ARQUITECTOS S.L.P.

Febrero de 2023

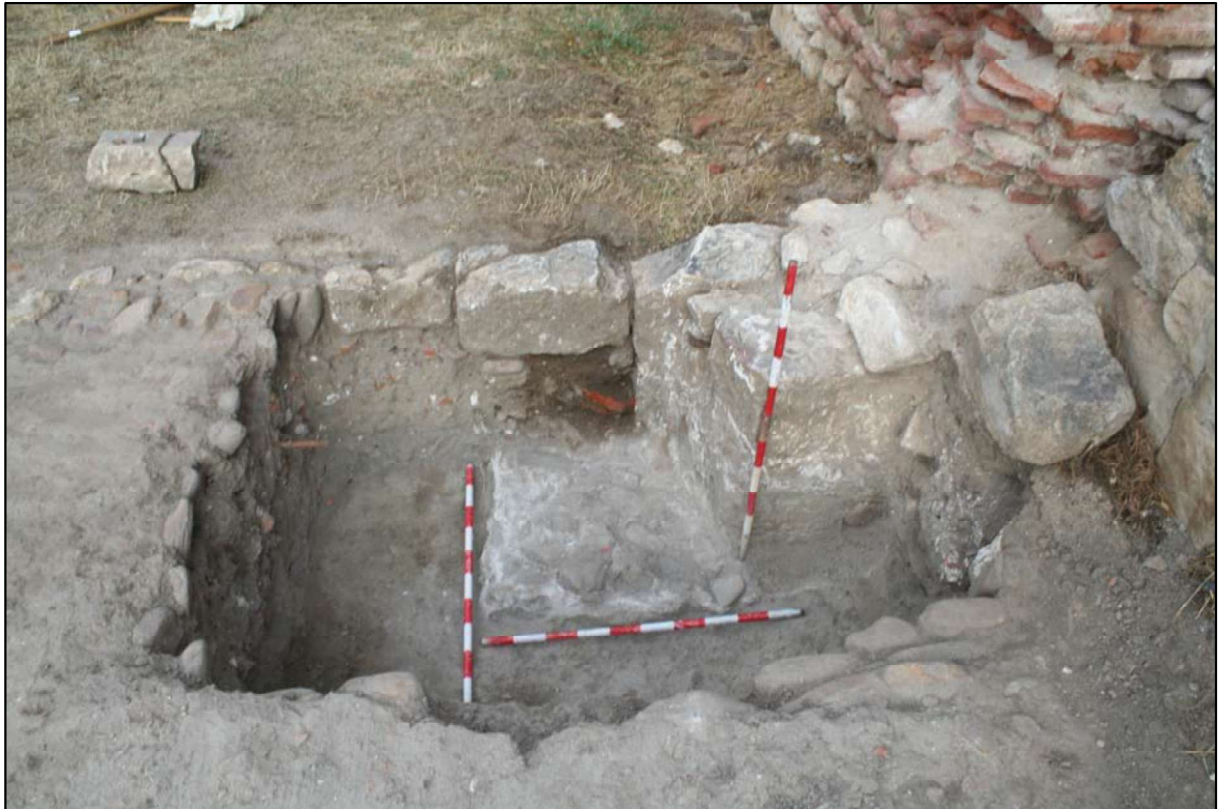
Fig. 87: Vista desde el este del sondeo norte.

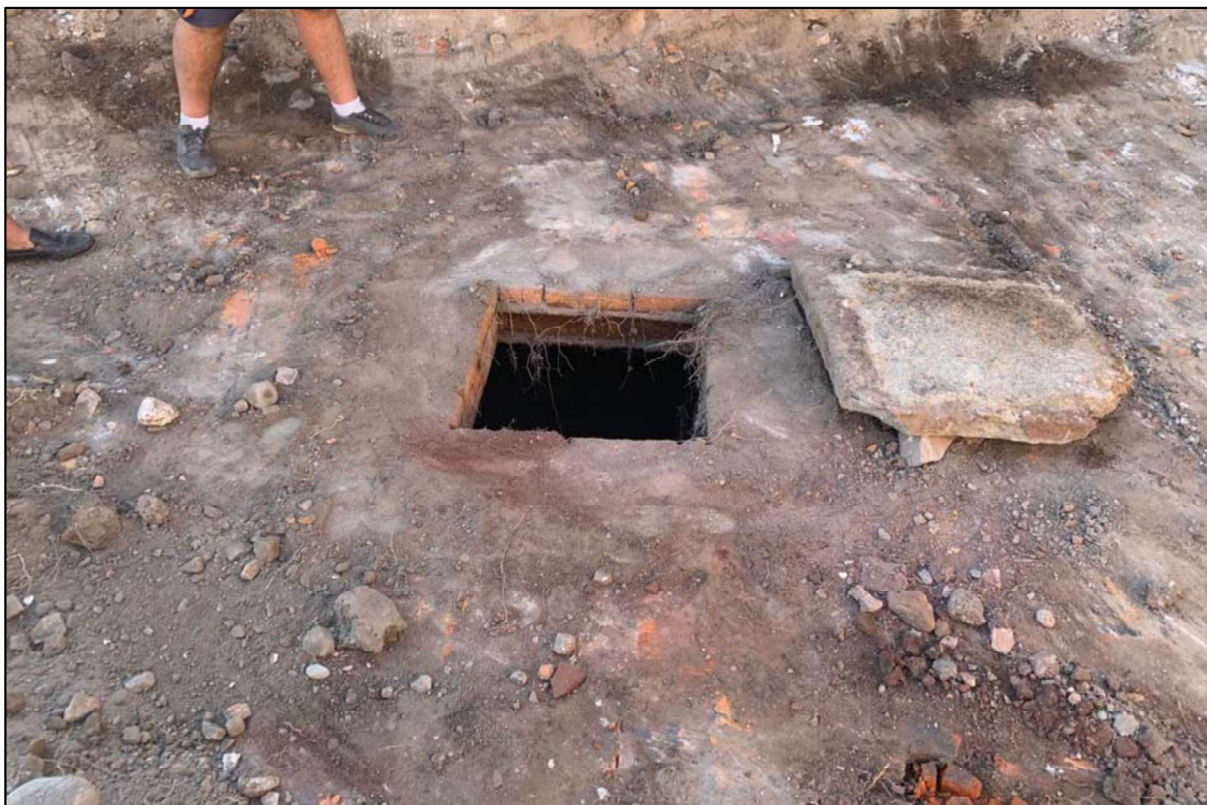
Fig. 96: Vista en detalle desde el norte del pozo negro tras su localización durante los trabajos de decapado.

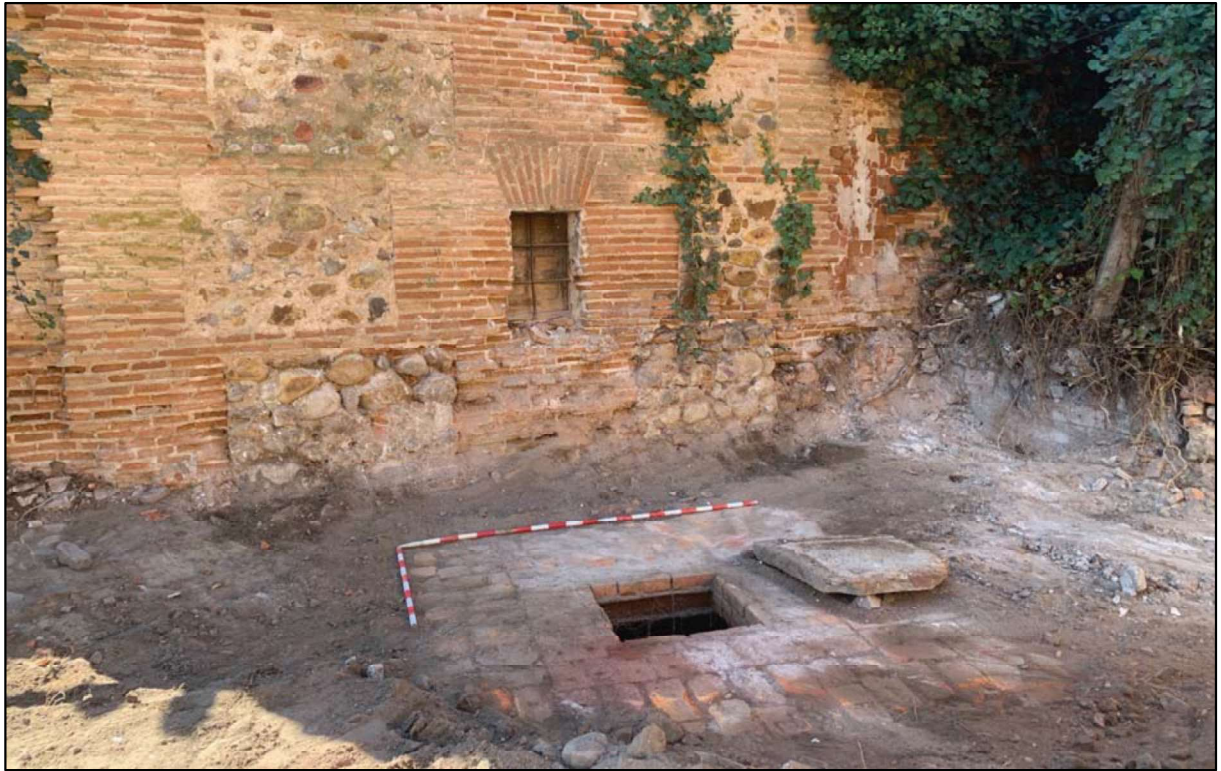
Fig. 97: Vista general desde el norte del pozo negro reutilizado como refugio durante la guerra civil.

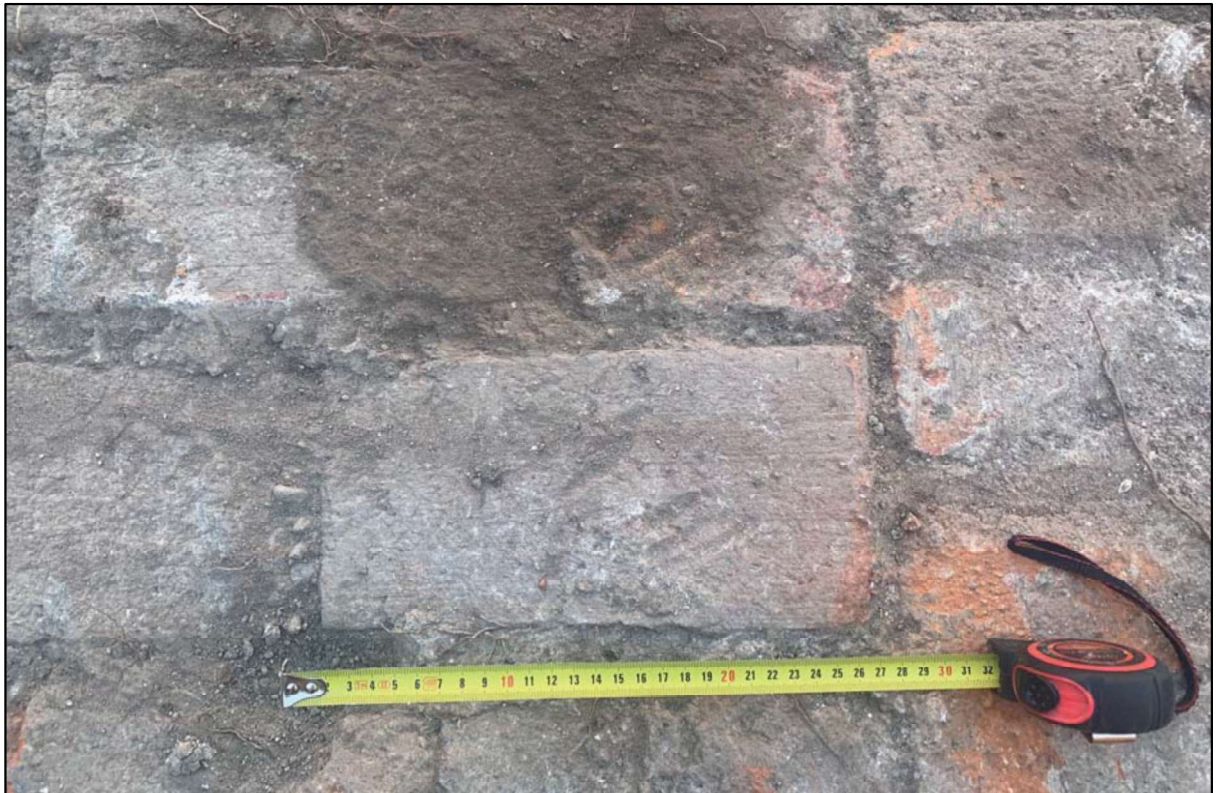
Fig. 99: Vista en detalle de los ladrillos que conforma la cubierta del pozo negro reutilizado como refugio durante la guerra civil.

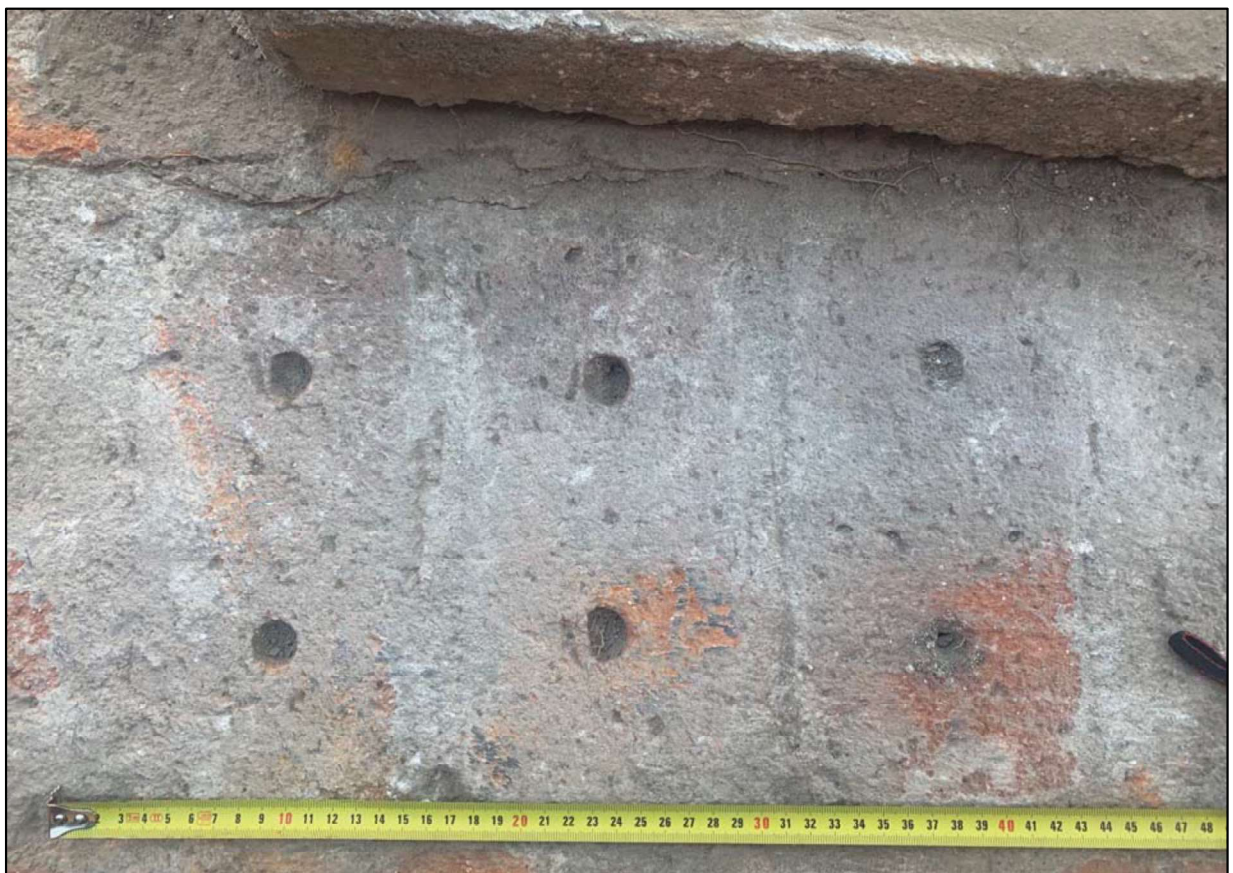
Fig. 100: Vista en detalle de los ladrillos que conforma la cubierta del pozo negro reutilizado como refugio durante la guerra civil.

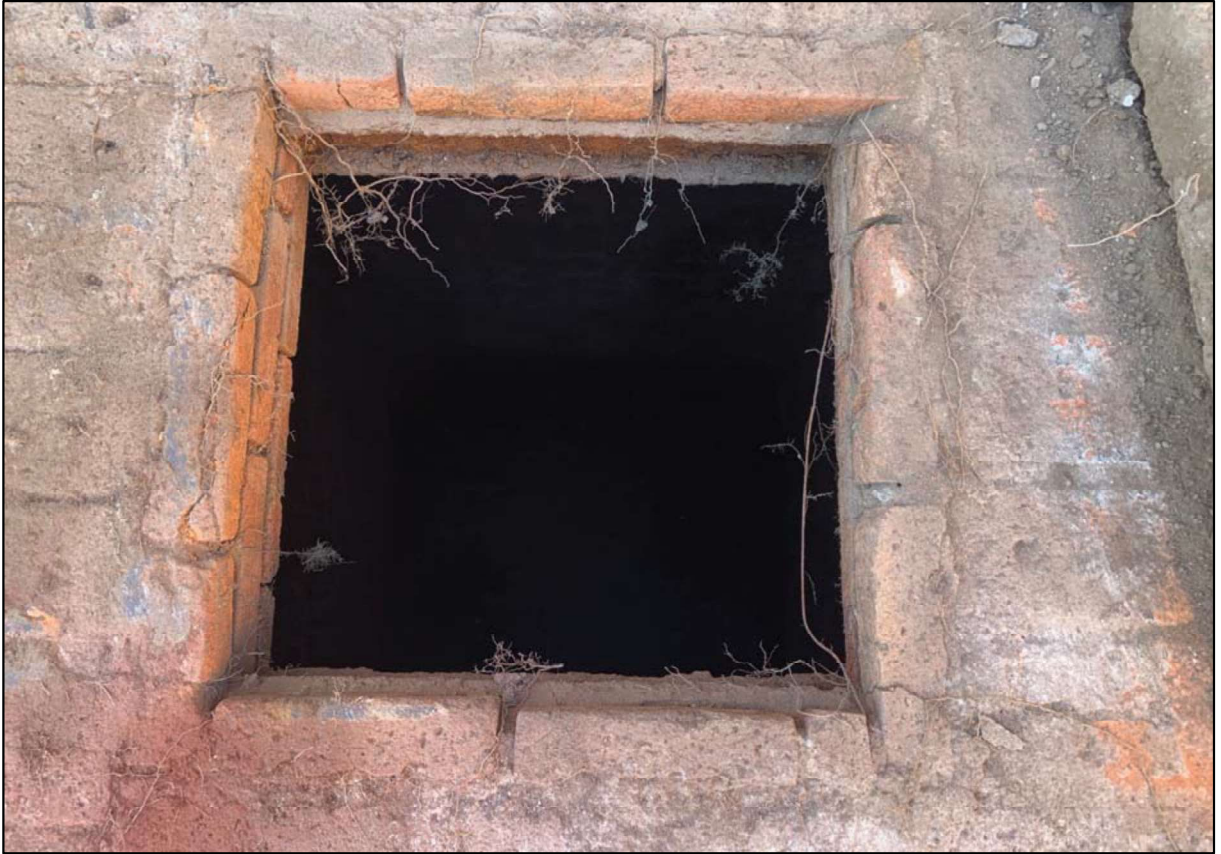
Fig. 101: Vista en detalle de la boca del pozo negro.

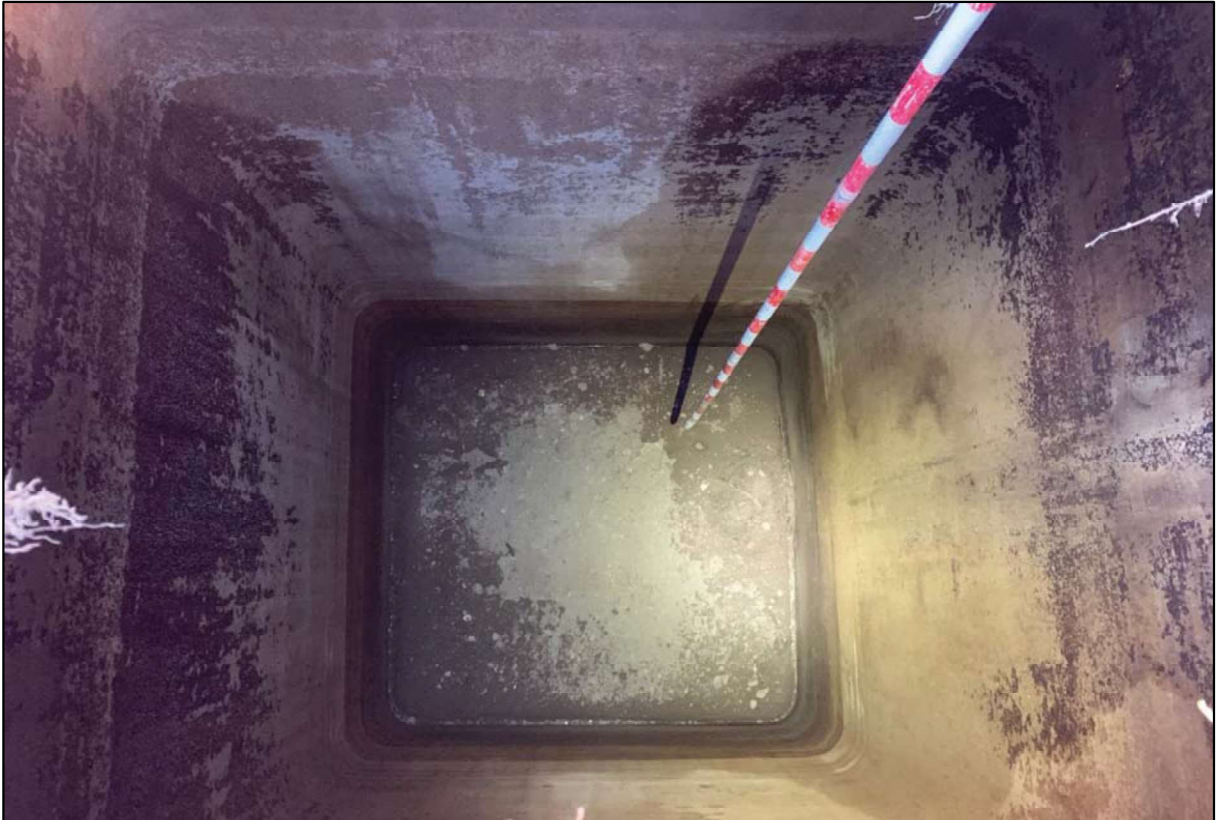
Fig. 102: Vista de las paredes enfoscadas del pozo negro.

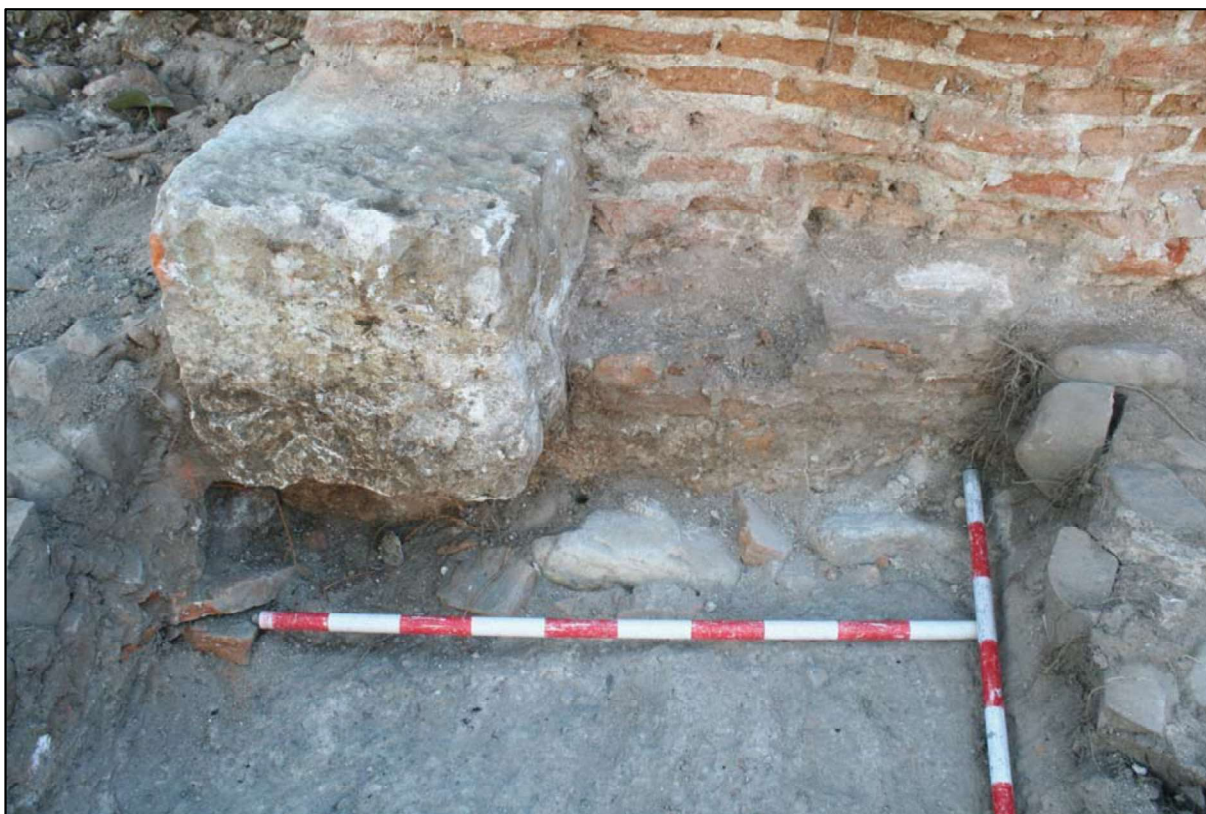
Fig. 109: Vista de la cimentación del muro de La Cartuja documentado en el sondeo sur.

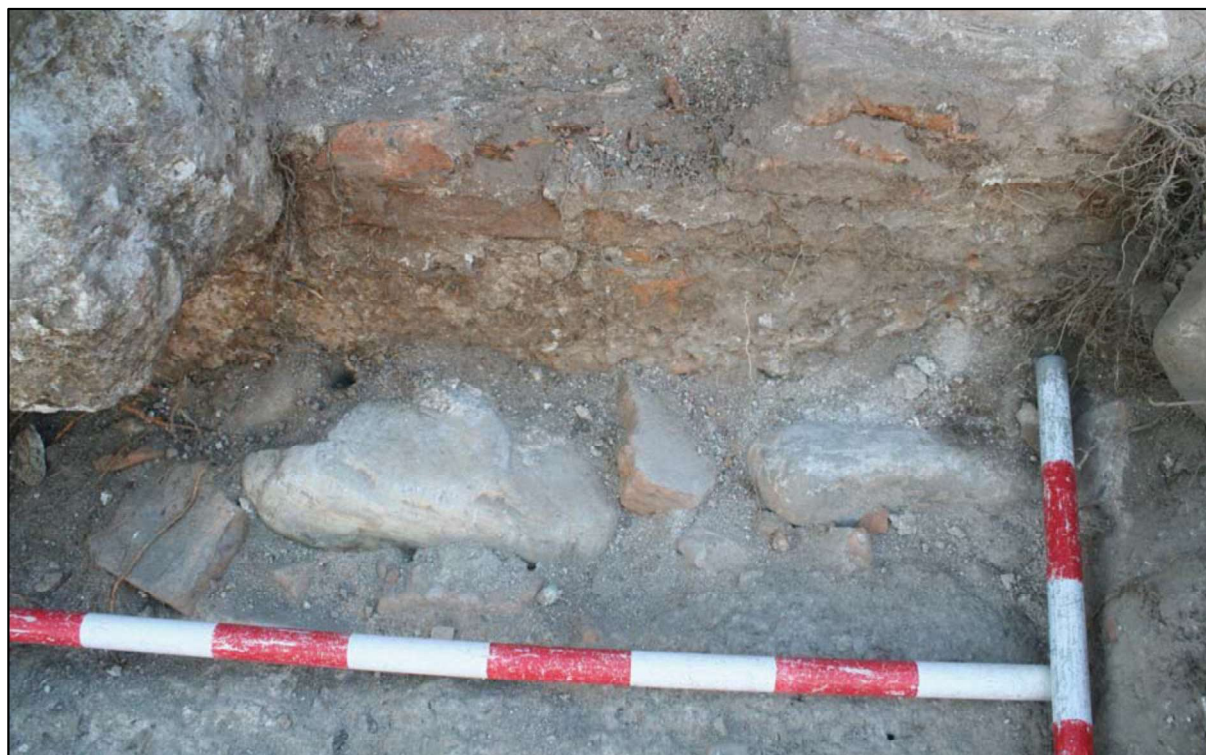
Fig. 110: Vista en detalle de la zapata de cimentación del muro de La Cartuja documentado en el sondeo sur.

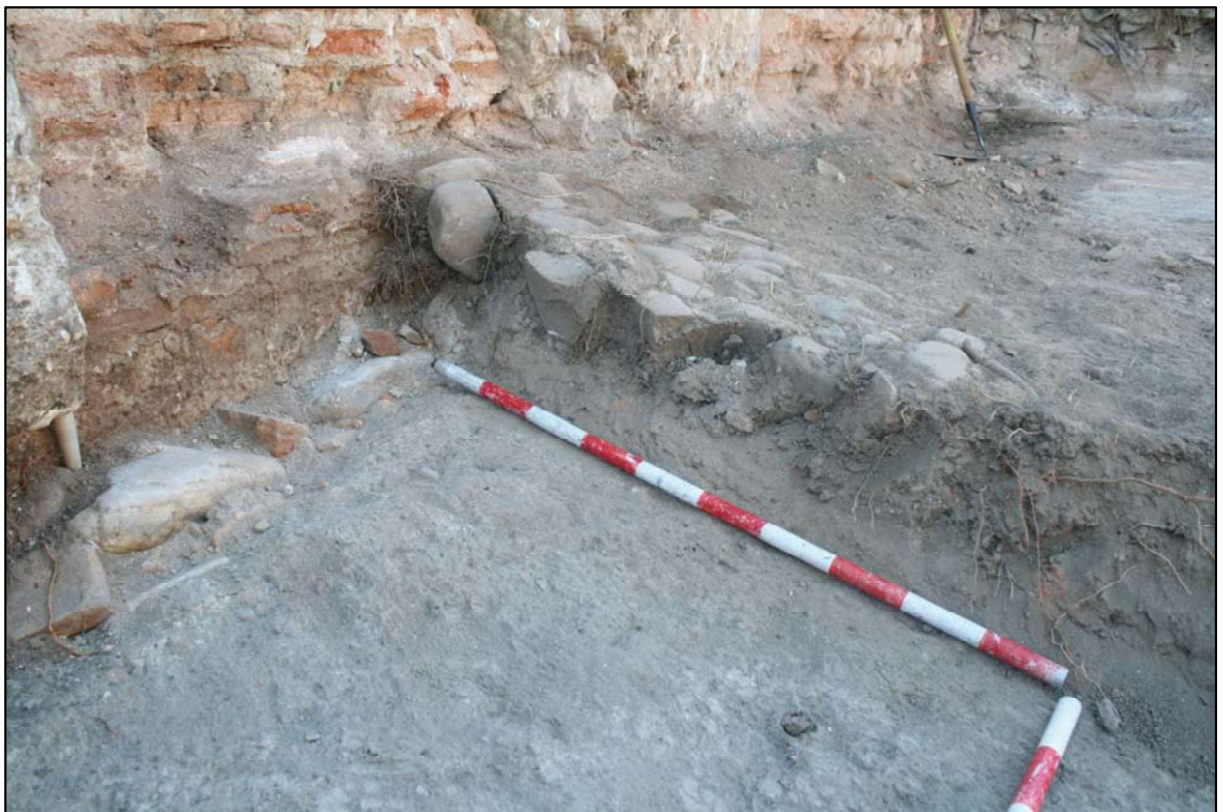
Fig. 112: Vista del perfil oeste del sondeo sur.

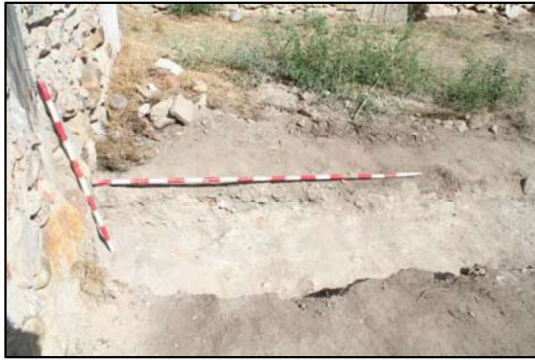
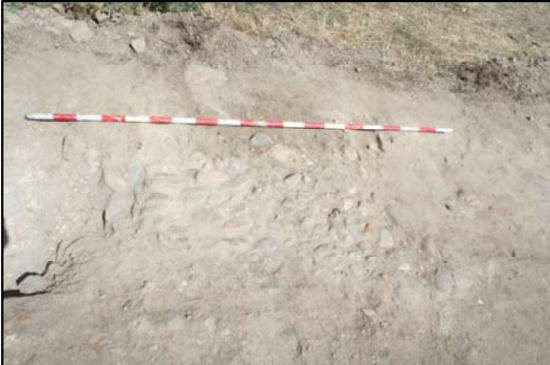
DIMENSIONES		NIVELES ESTRATIGRÁFICOS
LONGITUD	15 m	I. – Cubierta vegetal.
ANCHURA	0,60 m	II. – Nivel de Cantos.
PROFUNDIDAD MIN.	3 cm	III. – Nivel con vertidos constructivos.
PROFUNDIDAD MAX.	40 cm	IV. – Nivel con vertidos constructivos y restos de cal.
OBSERVACIONES:		V- Nivel de Ceniza.
		VI. – Cubeta de yeso.
		VII. – Nivel de cal.

<p>Vista desde el sur de los dos primeros metros de la trinchera estratigráfica.</p>	<p>Vista cenital del nivel de cantos documentado entre los puntos 2,60metros y 4,10 metros de la trinchera estratigráfica.</p>

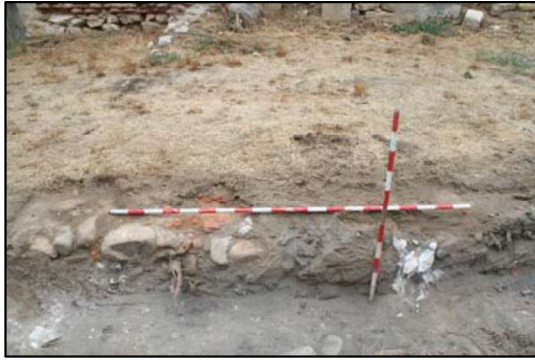
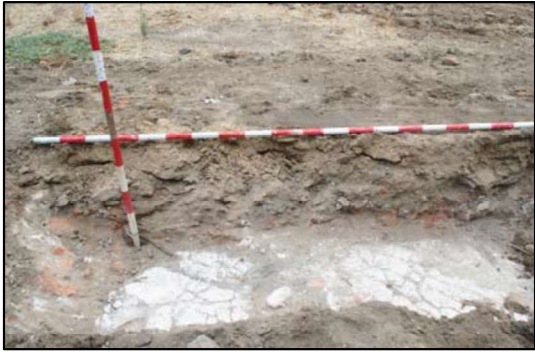
<p>Vista desde el sur del nivel de cantos localizado en la sección norte de la trinchera estratigráfica entre los puntos 7metros y 8,70metros, y de la cubeta de yeso situada en el punto 9,20metros perteneciente a un poste de escenografía.</p>	<p>Vista desde el sur del nivel de cal documentado entre los puntos 12,30 metros y 15 metros de la trinchera estratigráfica. En el perfil de la trinchera se observa el estrato de unos 30cm de vertidos constructivos que hemos ido documentado a lo largo de toda la trinchera.</p>

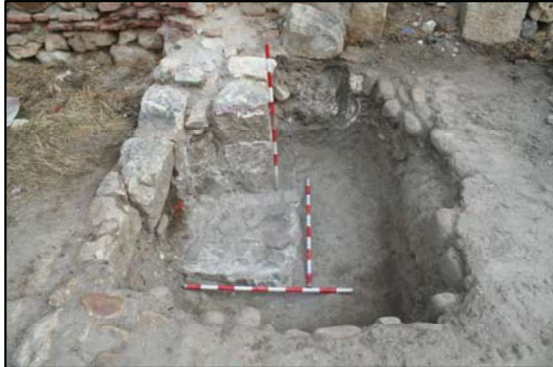
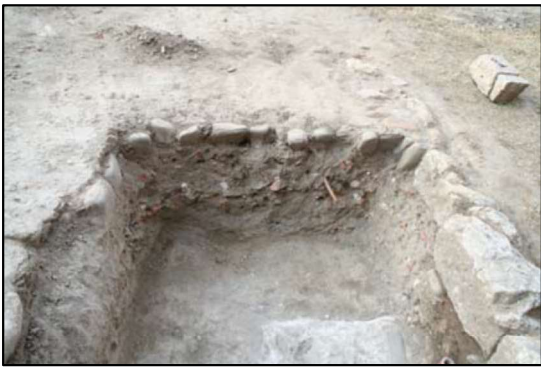
DIMENSIONES		NIVELES ESTRATIGRÁFICOS
LONGITUD	2 m	I. – Cubierta vegetal.
ANCHURA	1,90 m	II. – Nivel de cantos.
PROFUNDIDAD MAX.	80 cm	III. – Nivel con vertidos constructivos.
OBSERVACIONES:		IV. – Muro de La Cartuja
		V. – Cimentación.

<p>Visita del Sondeo norte desde el sur.</p>	<p>Vista del perfil sur del sondeo norte.</p>

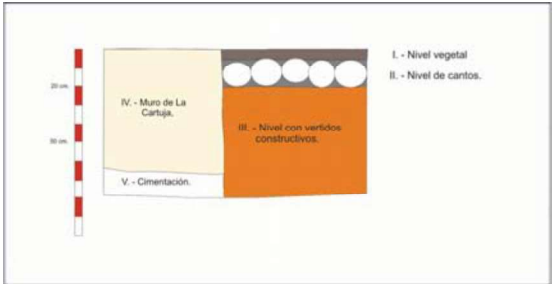
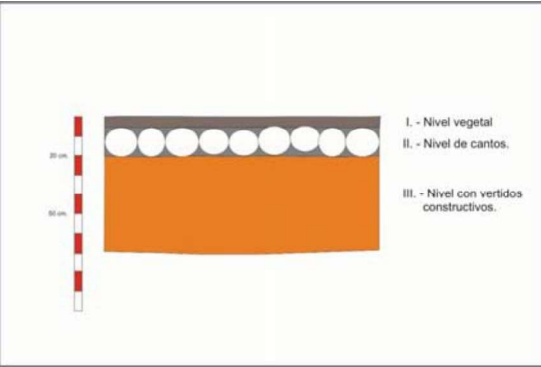
<p>Croquis perfil norte del Sondeo norte.</p>	<p>Croquis perfil sur del Sondeo norte.</p>

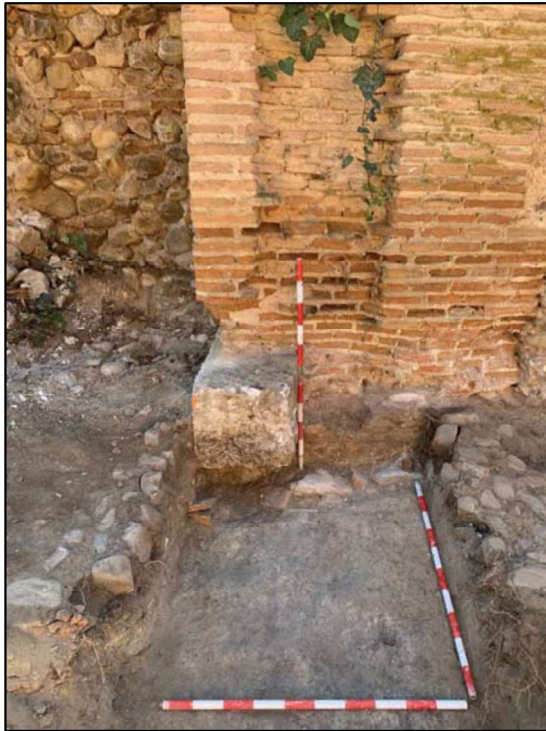
Vista desde el norte del sondeo sur.

DIMENSIONES		NIVELES ESTRATIGRÁFICOS
LONGITUD	1,20 m	I. – Cubierta vegetal.
ANCHURA	1 m	II. – Nivel de cantos II
PROFUNDIDAD MAX.	40 cm	III. – Estrato con vertidos constructivos.
OBSERVACIONES:		IV. – Nivel de ceniza.
		V. -Fosa de cimentación del muro de la Cartuja.

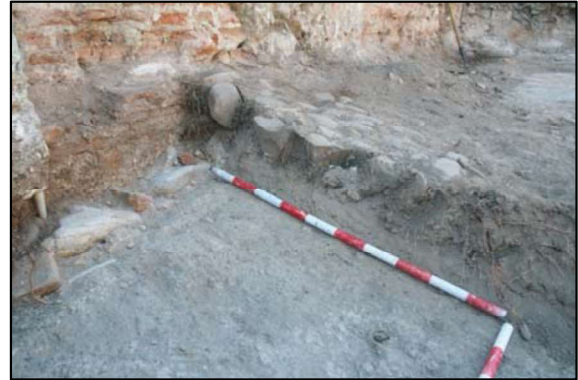
Vista del perfil oeste del sondeo sur.
