IV. DOCUMENTACIÓN GRÁFICA

PROYECTO BÁSICO Y DE EJECUCIÓN

MEJORA DE LA EFICIENCIA
ENERGETICA DE LA RESIDENCIA DE
MAYORES DE ALCORCON

AVDA ESTEBAN MARQUEZ, 2
ALCORCON. MADRID

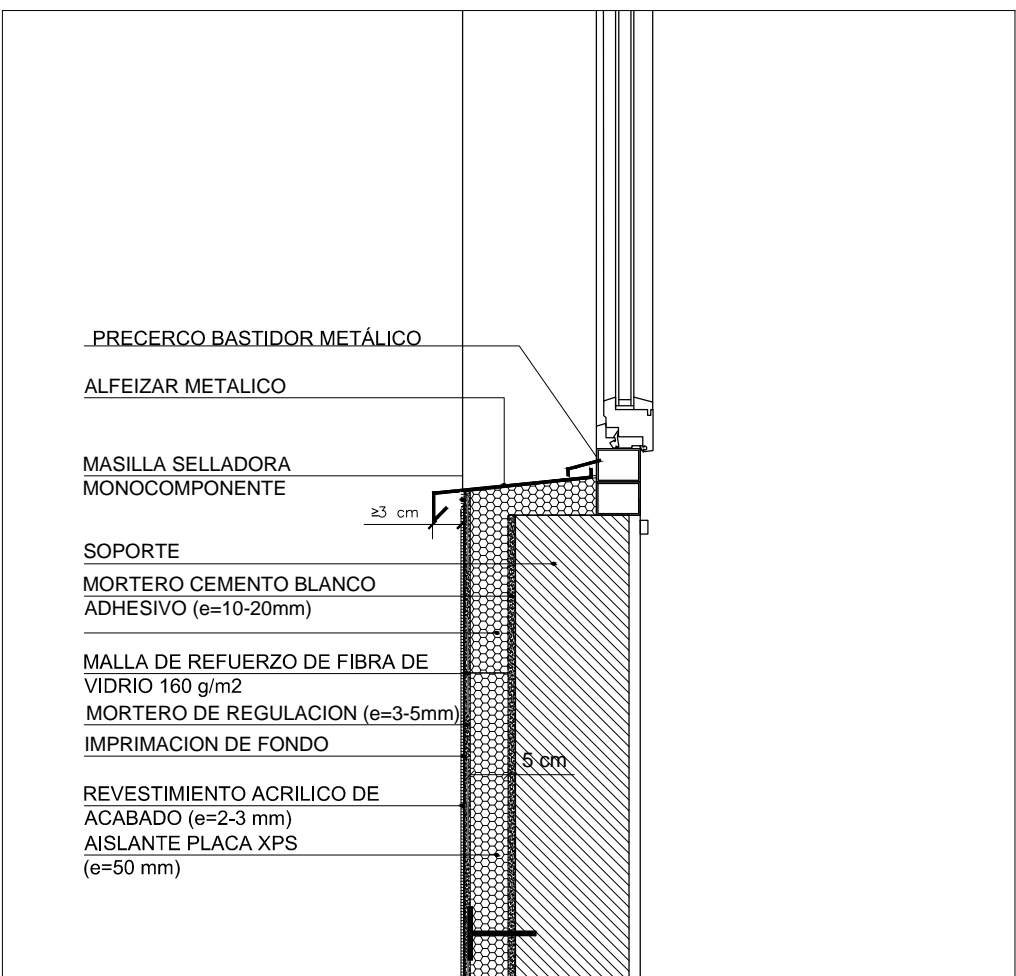
DETALLE 8 - ENCUENTRO VIERTEAGUAS VENT - SATE
