PROYECTO: BÁSICO Y DE EJECUCIÓN
**REFORMA DE COCINA Y MEJORA DE
ACCESO Y EVACUACIÓN PABELLÓN
INFANTIL CEIP "JUAN DE AUSTRIA"**

PLANO
**URBABIZACIÓN.
SITUACIÓN
Y EMPLAZAMIENTO.**

ARQUITECTURA.
Reforma de cocina. Estado actual. Planta y alzados.

PLANO
ARQUITECTURA.
**Reforma de cocina. Estado
reformado. Planta y alzados.**

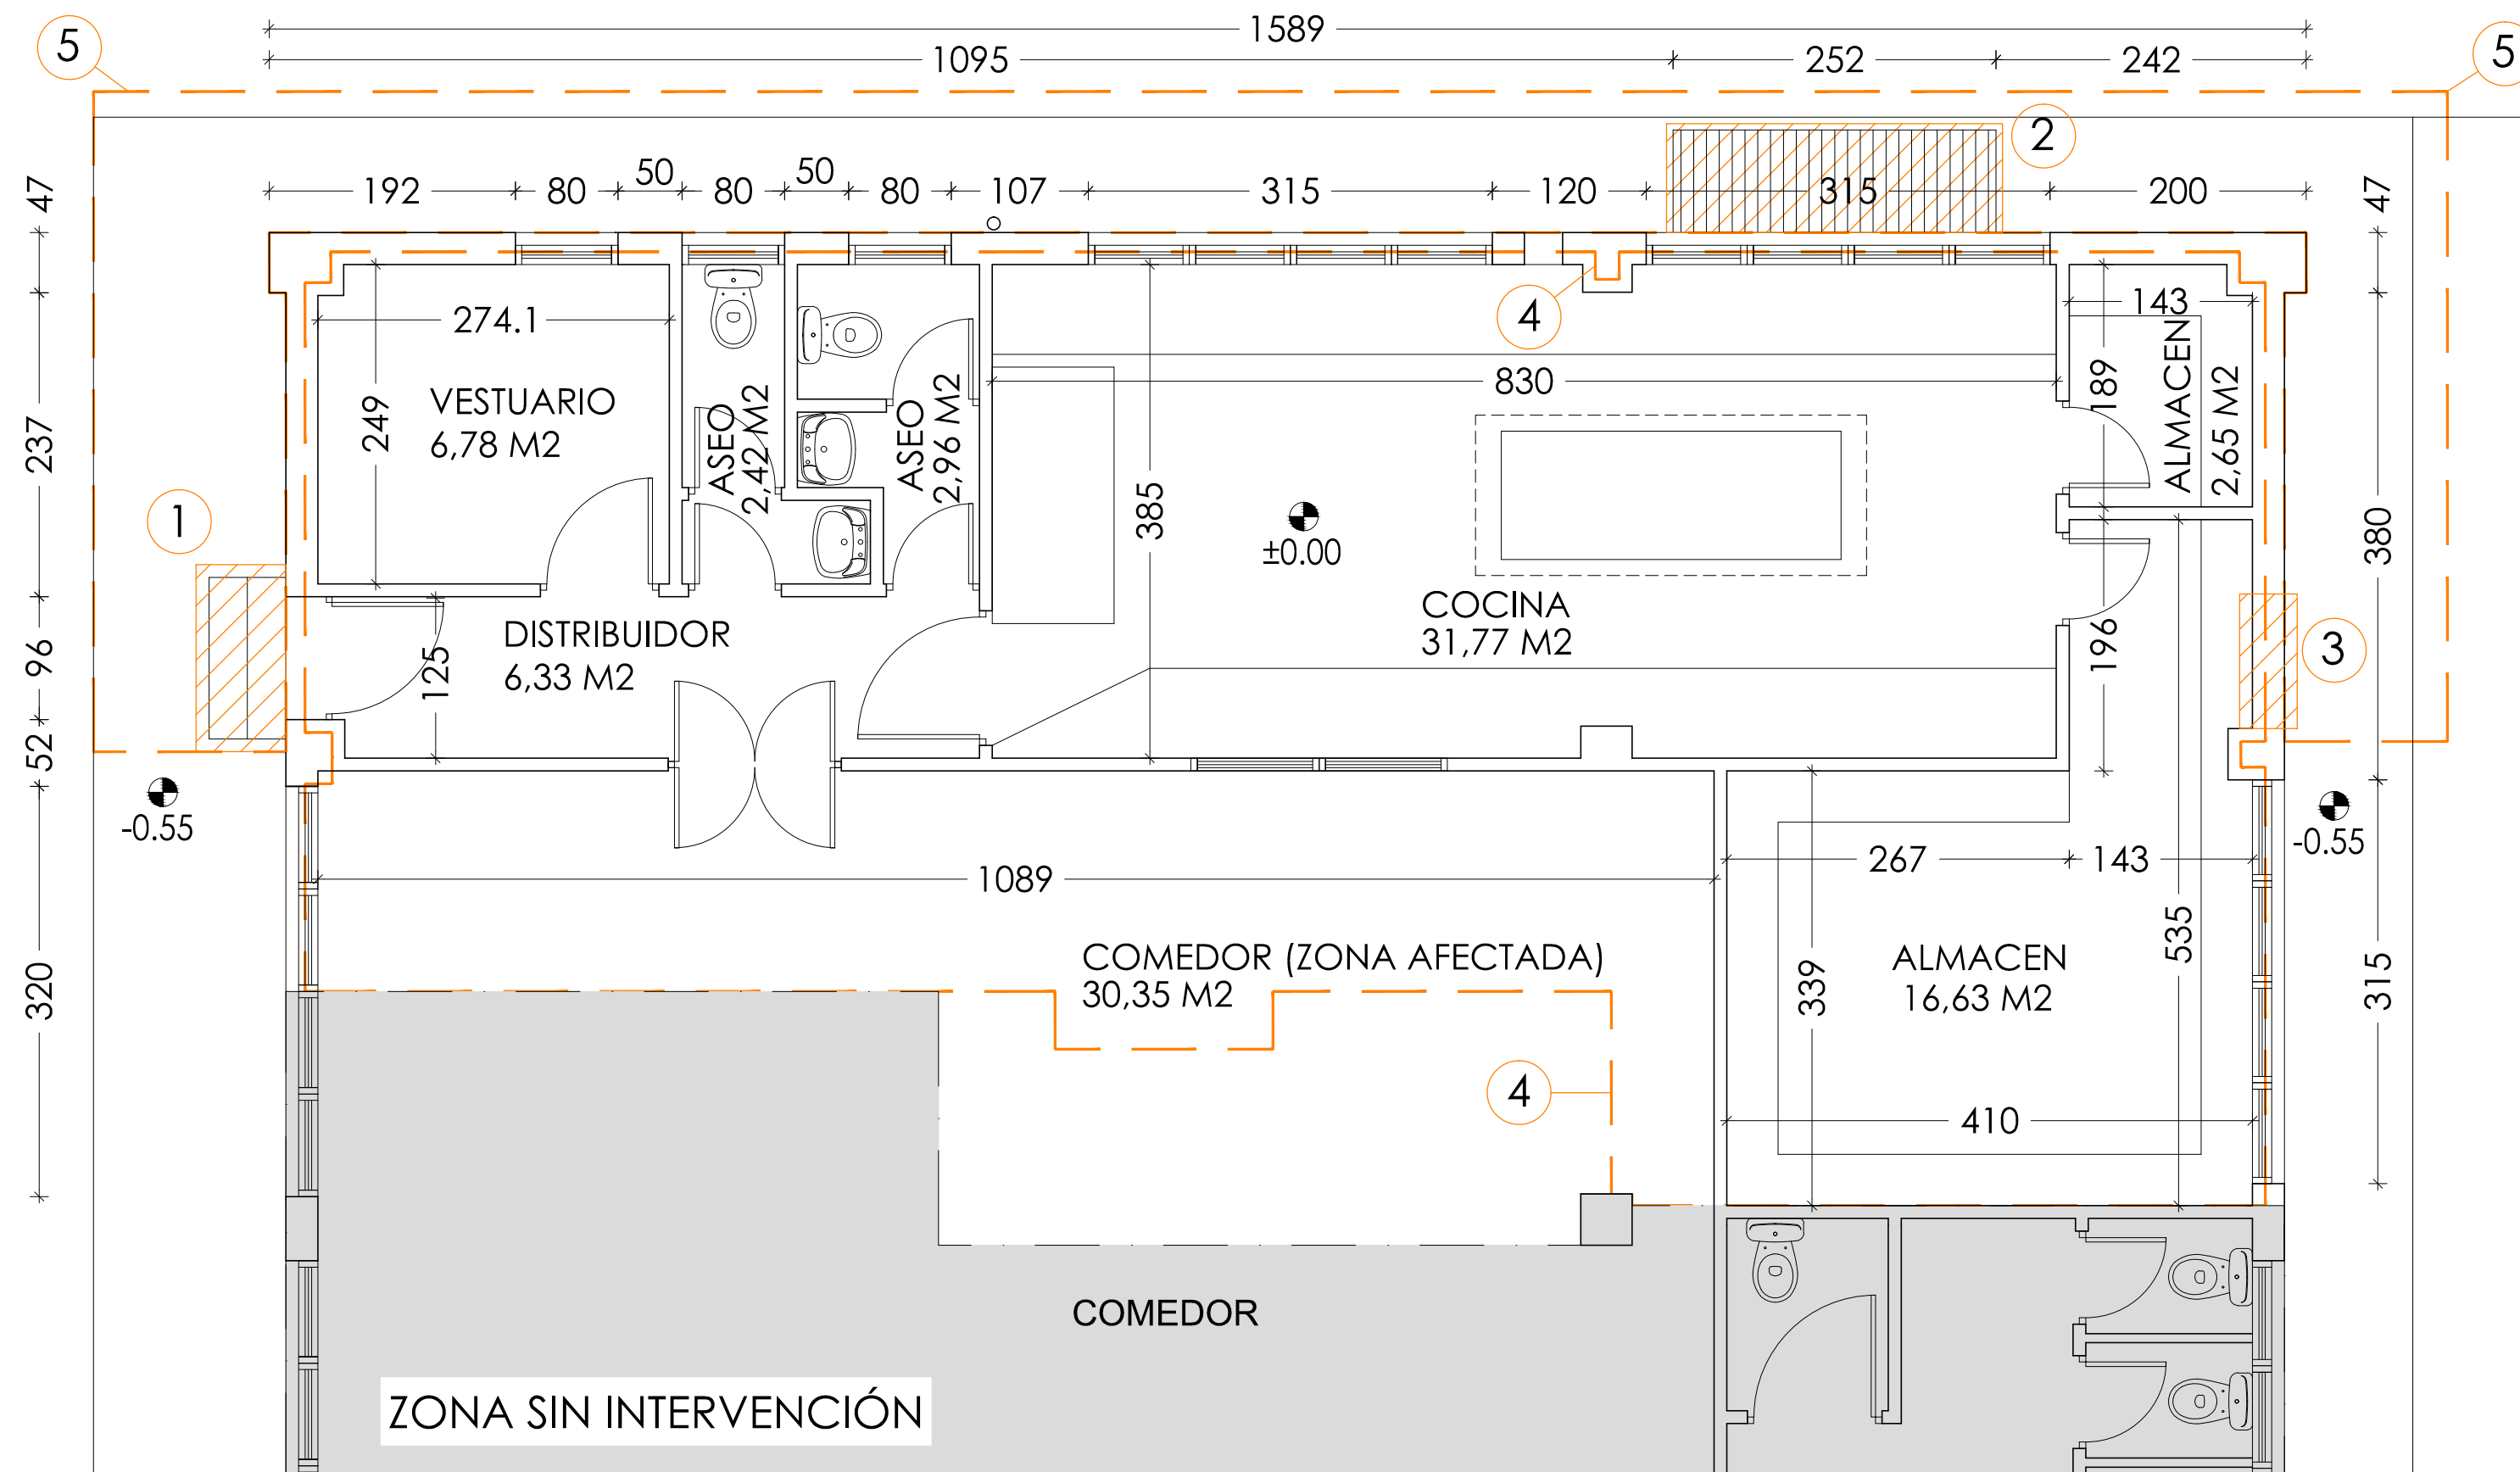
PLANTA. ESTADO ACTUAL
SUPERFICIE DE ACTUACIÓN:
INTERIOR: 111,49 M2
EXTERIOR: 31,17 M2

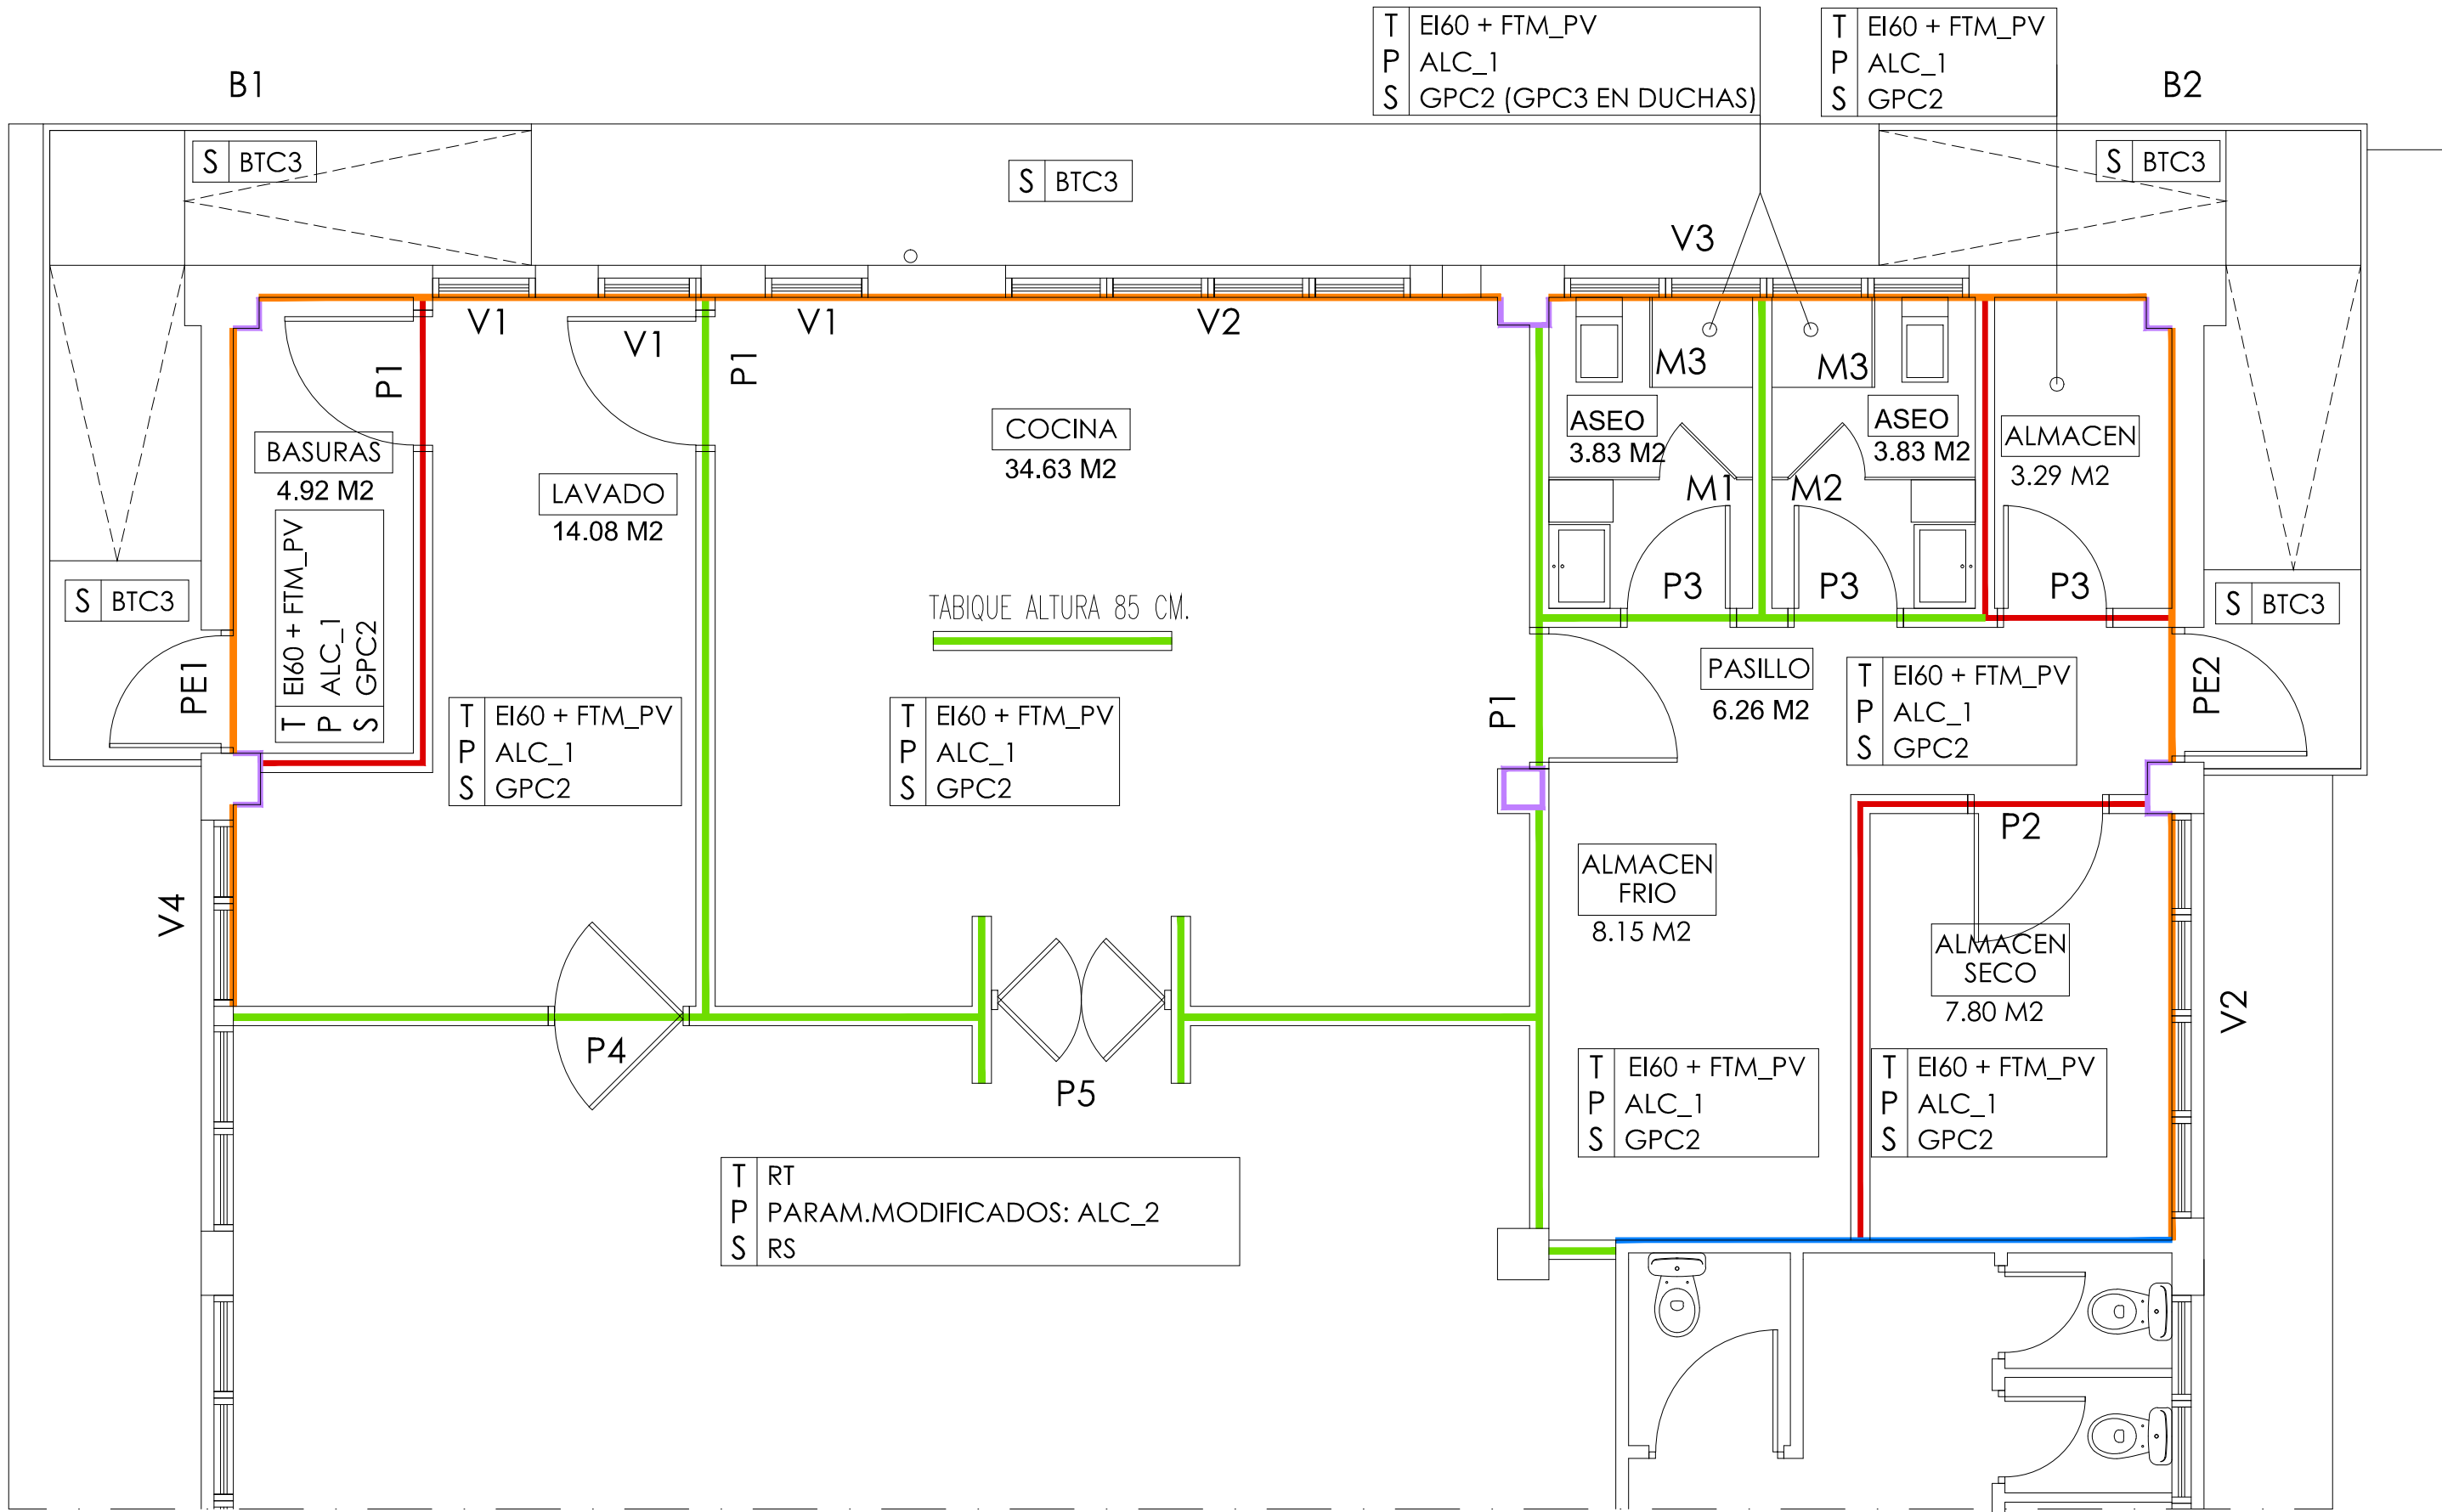
PLANTA. ESTADO REFORMADO

NOMBRE	P1	Nº 3	NOMBRE	P2	Nº 1	NOMBRE	P3	Nº 3	NOMBRE	P4	Nº 1	NOMBRE	P5	Nº 1	NOMBRE	SITUACIÓN	ASEOS	NOMBRE	B1/B2	Nº 2
SITUAC.	BASUR./LAVAD./PASILLO		SITUACIÓN	ALMACEN		SITUACIÓN	ALMACEN Y ASEOS		SITUACIÓN	LAVADO		SITUACIÓN	COCINA		MAMPARA	TABLERO FENÓLICO LAMINADO ALTA PRESIÓN. SISTEMA CON PATAS, PERFIL SUPERIOR CORRIDO, BISAGRAS Y MECANISMO DE CIERRE LIBRE/Ocupado.		SITUACIÓN	BARANDILLAS RAMPAS	
MANILLA HOMOLOGADA UNE-EN 179:2009 A AMBOS LADOS. PLACA INOX ZOCCALO A AMBOS LADOS. SIN CERRADURA. SISTEMA DE CIERRE AUTOMÁTICO, FRENO Y RETENCIÓN. ACRISTALAMIENTO CENTRAL 4+4			MANILLA HOMOLOGADA UNE-EN 179:2009 A AMBOS LADOS. PLACA INOX ZOCCALO A AMBOS LADOS CON CERRADURA			MANILLA HOMOLOGADA UNE-EN 179:2009 A AMBOS LADOS. PLACA INOX ZOCCALO A AMBOS LADOS CON CERRADURA			PUERTA VAIVEN. PLACA DE EMPUJE INOX A AMBOS LADOS. PLACA INOX ZOCCALO A AMBOS LADOS ACRISTALAMIENTO CENTRAL 4+4			PUERTA VAIVEN. PLACA DE EMPUJE INOX A AMBOS LADOS. PLACA INOX ZOCCALO A AMBOS LADOS ACRISTALAMIENTO CENTRAL 4+4						BARANDILLA DE RAMPA PERFILES DE ACERO. VER DETALLE.

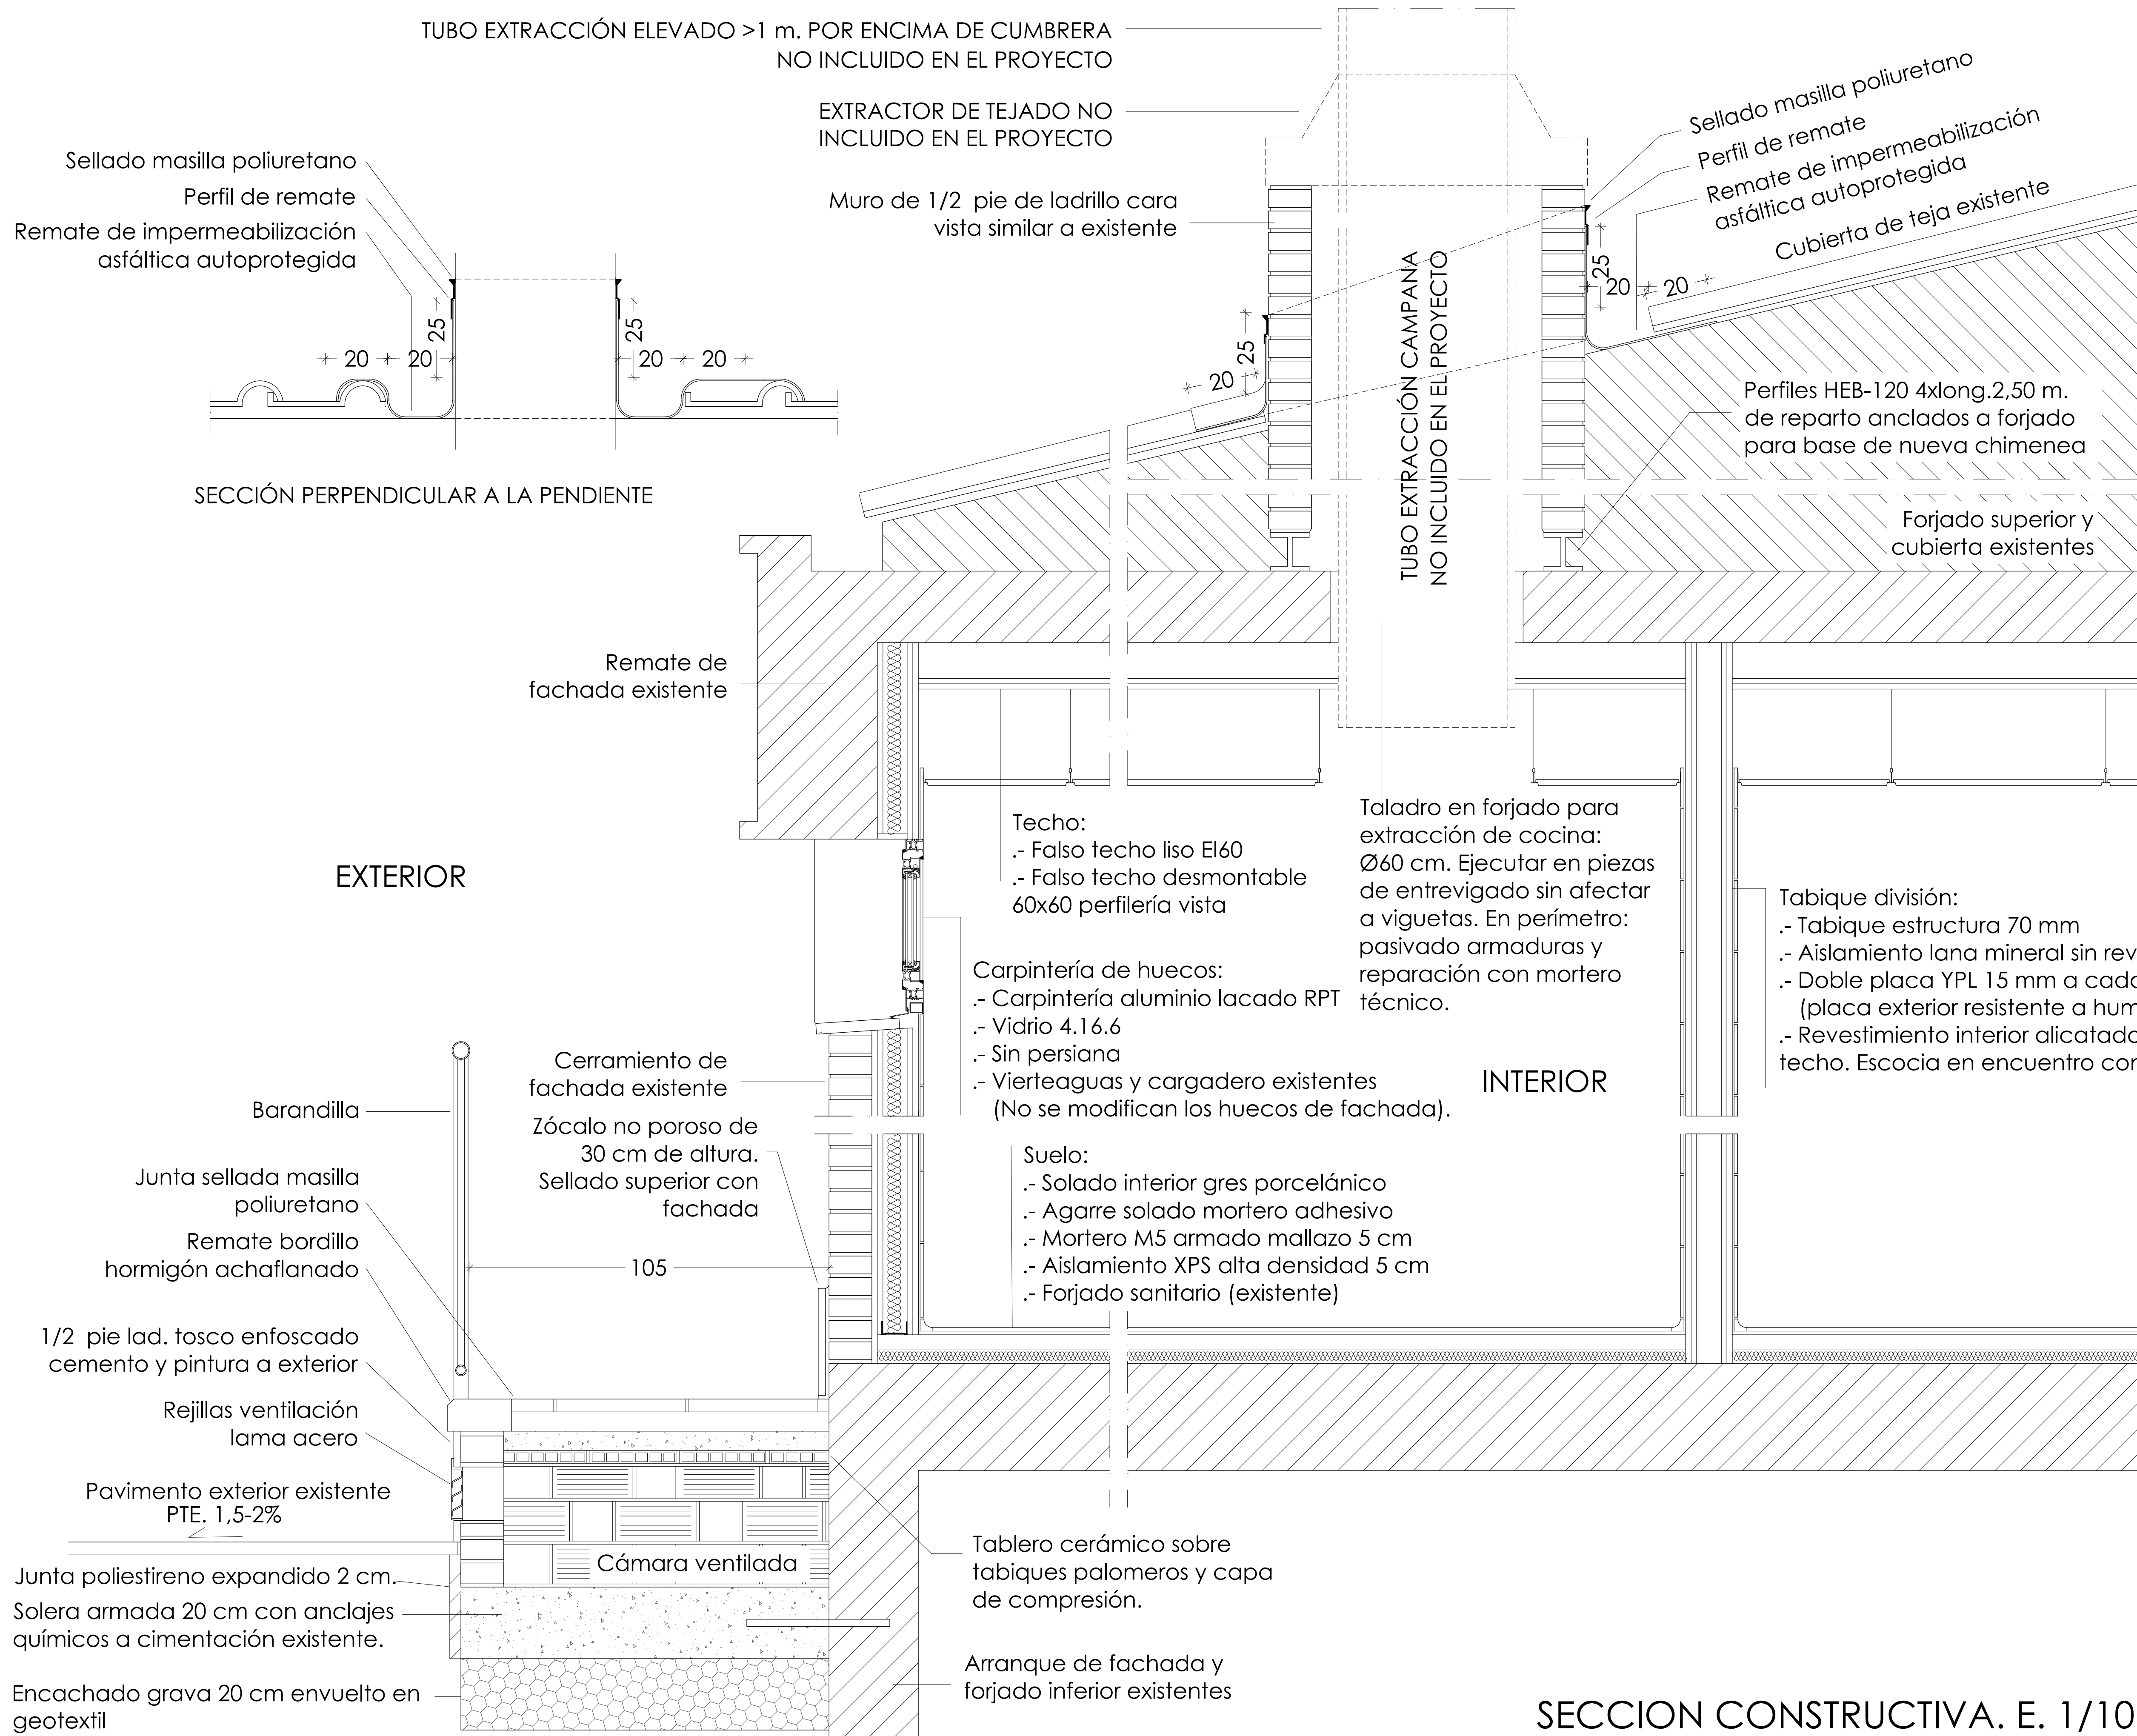
SECCION CONSTRUCTIVA. E. 1/10

PLANO
ARQUITECTURA.
Reforma de cocina.
Sección constructiva.

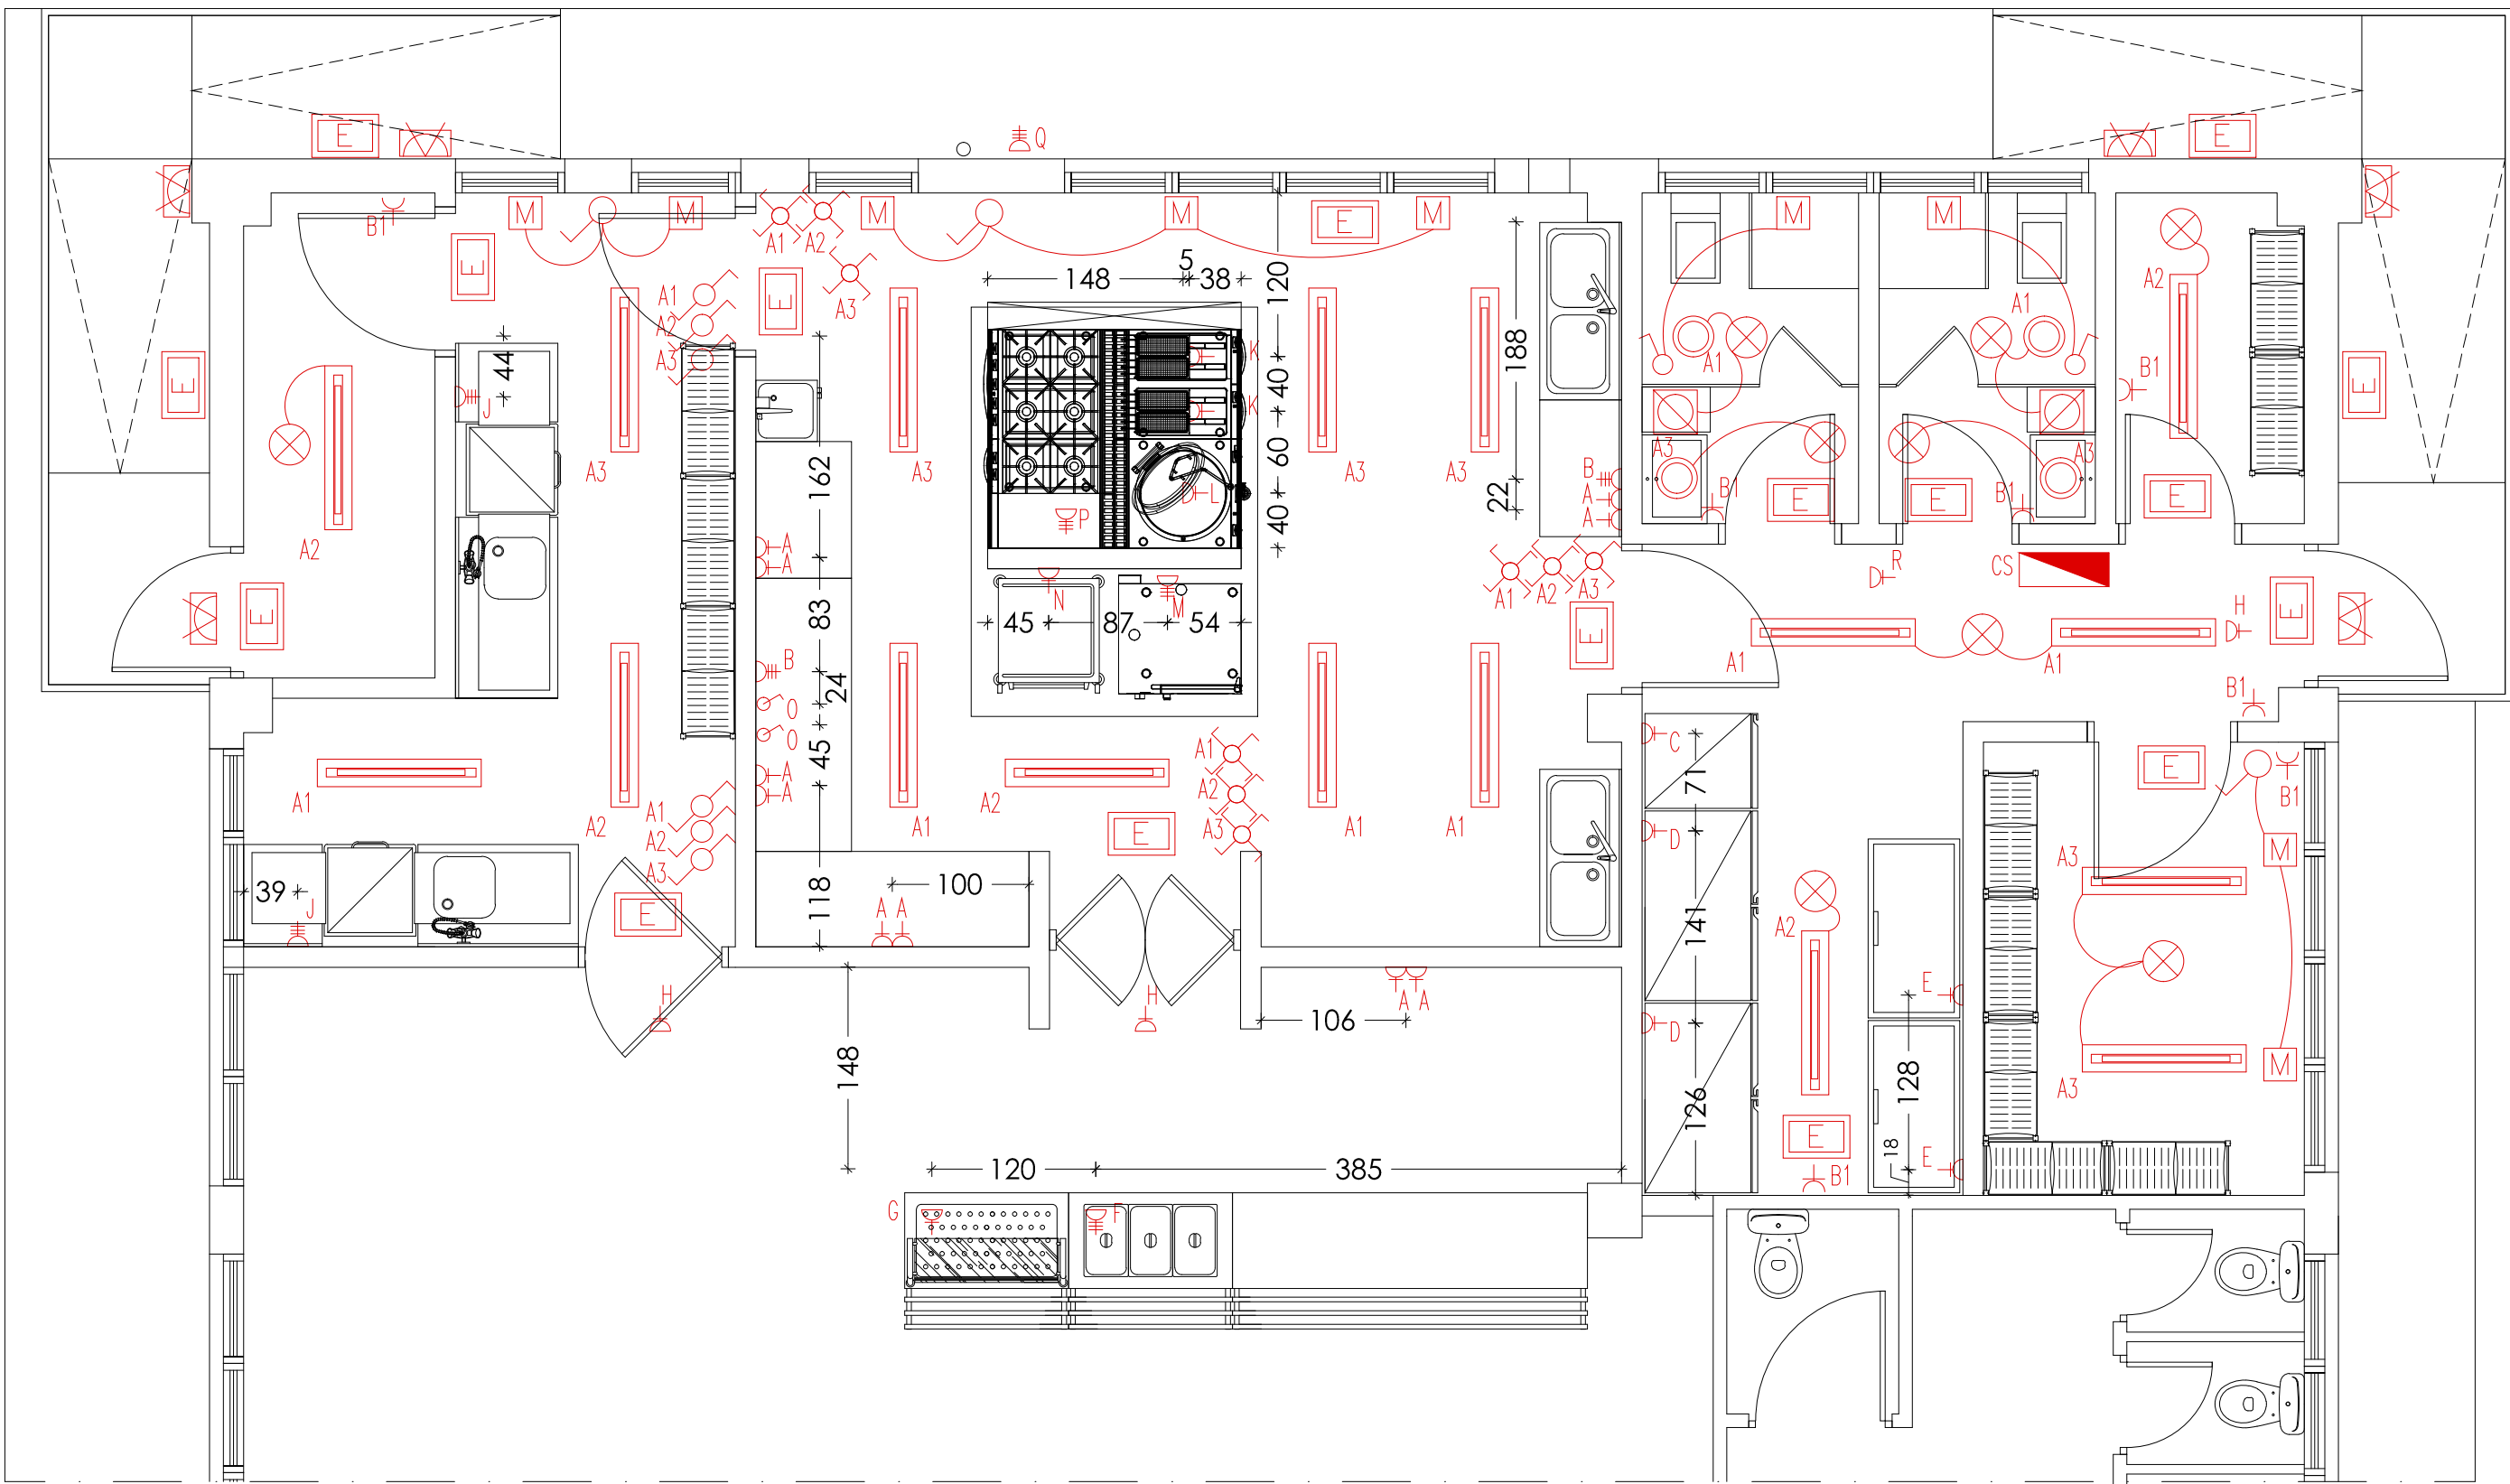
INSTALACIÓN DE ELECTRICIDAD E ILUMINACIÓN

- CUADRO SECUNDARIO DE COCINA
- LUMINARIA ESTANCA LINEAL LED
- INTERRUPTOR CONTROL PRESENCIA TEMPORIZADO
- INTERRUPTOR SENCILLO
- INTERRUPTOR CONMUTADO
- INTERRUPTOR CRUZAMIENTO
- APARATO AUTONOMO ALUMBRADO EMERGENCIA Y SEÑALIZACION ESTANCO
- DOWNLIGHT LED
- APLIQUE DE PARED EXTERIOR
- BASE ENCHUFE DE 16 A.
- EXTRACTOR DE TECHO ASEO
- PUNTO DE MOTORIZACIÓN DE VENTANA

- A.- BASE DE ENCHUFE I +N 220V. POTENCIA 1 Kw/ 1200 mm de ALTURA (auxiliar). 10/ud.
- B.- BASE DE ENCHUFE Y CLAVIJA III +N +T 380V. POTENCIA 1,5 Kw/ 1200 mm de ALTURA (auxiliar). 2/ud.

- P.- UBICACION DEL MOTOR DE EXTRACCION DE HUMOS DE LA CAMPANA CENTRAL EN CHIMENEA DE CUBIERTA, ACOMETIDA ELECTRICA III +N +T 380V. POTENCIA 2,50 Kw/. MANGUERA DE 5 m. (extractor campana_NO INCLUIDO EN PROYECTO).

- Q.- ACOMETIDA ELECTRICA III +N +T 380V. POTENCIA 1,50 Kw/ en TECHO. MANGUERA DE 2 m. (VENTILADOR IMPULSION AIRE_SI INCLUIDO EN PROYECTO).
- R.- ACOMETIDA ELECTRICA I +N +T 220V. POTENCIA 0,20 Kw/ en TECHO. MANGUERA DE 2 m. (EXTRACTOR_SI INCLUIDO EN PROYECTO).

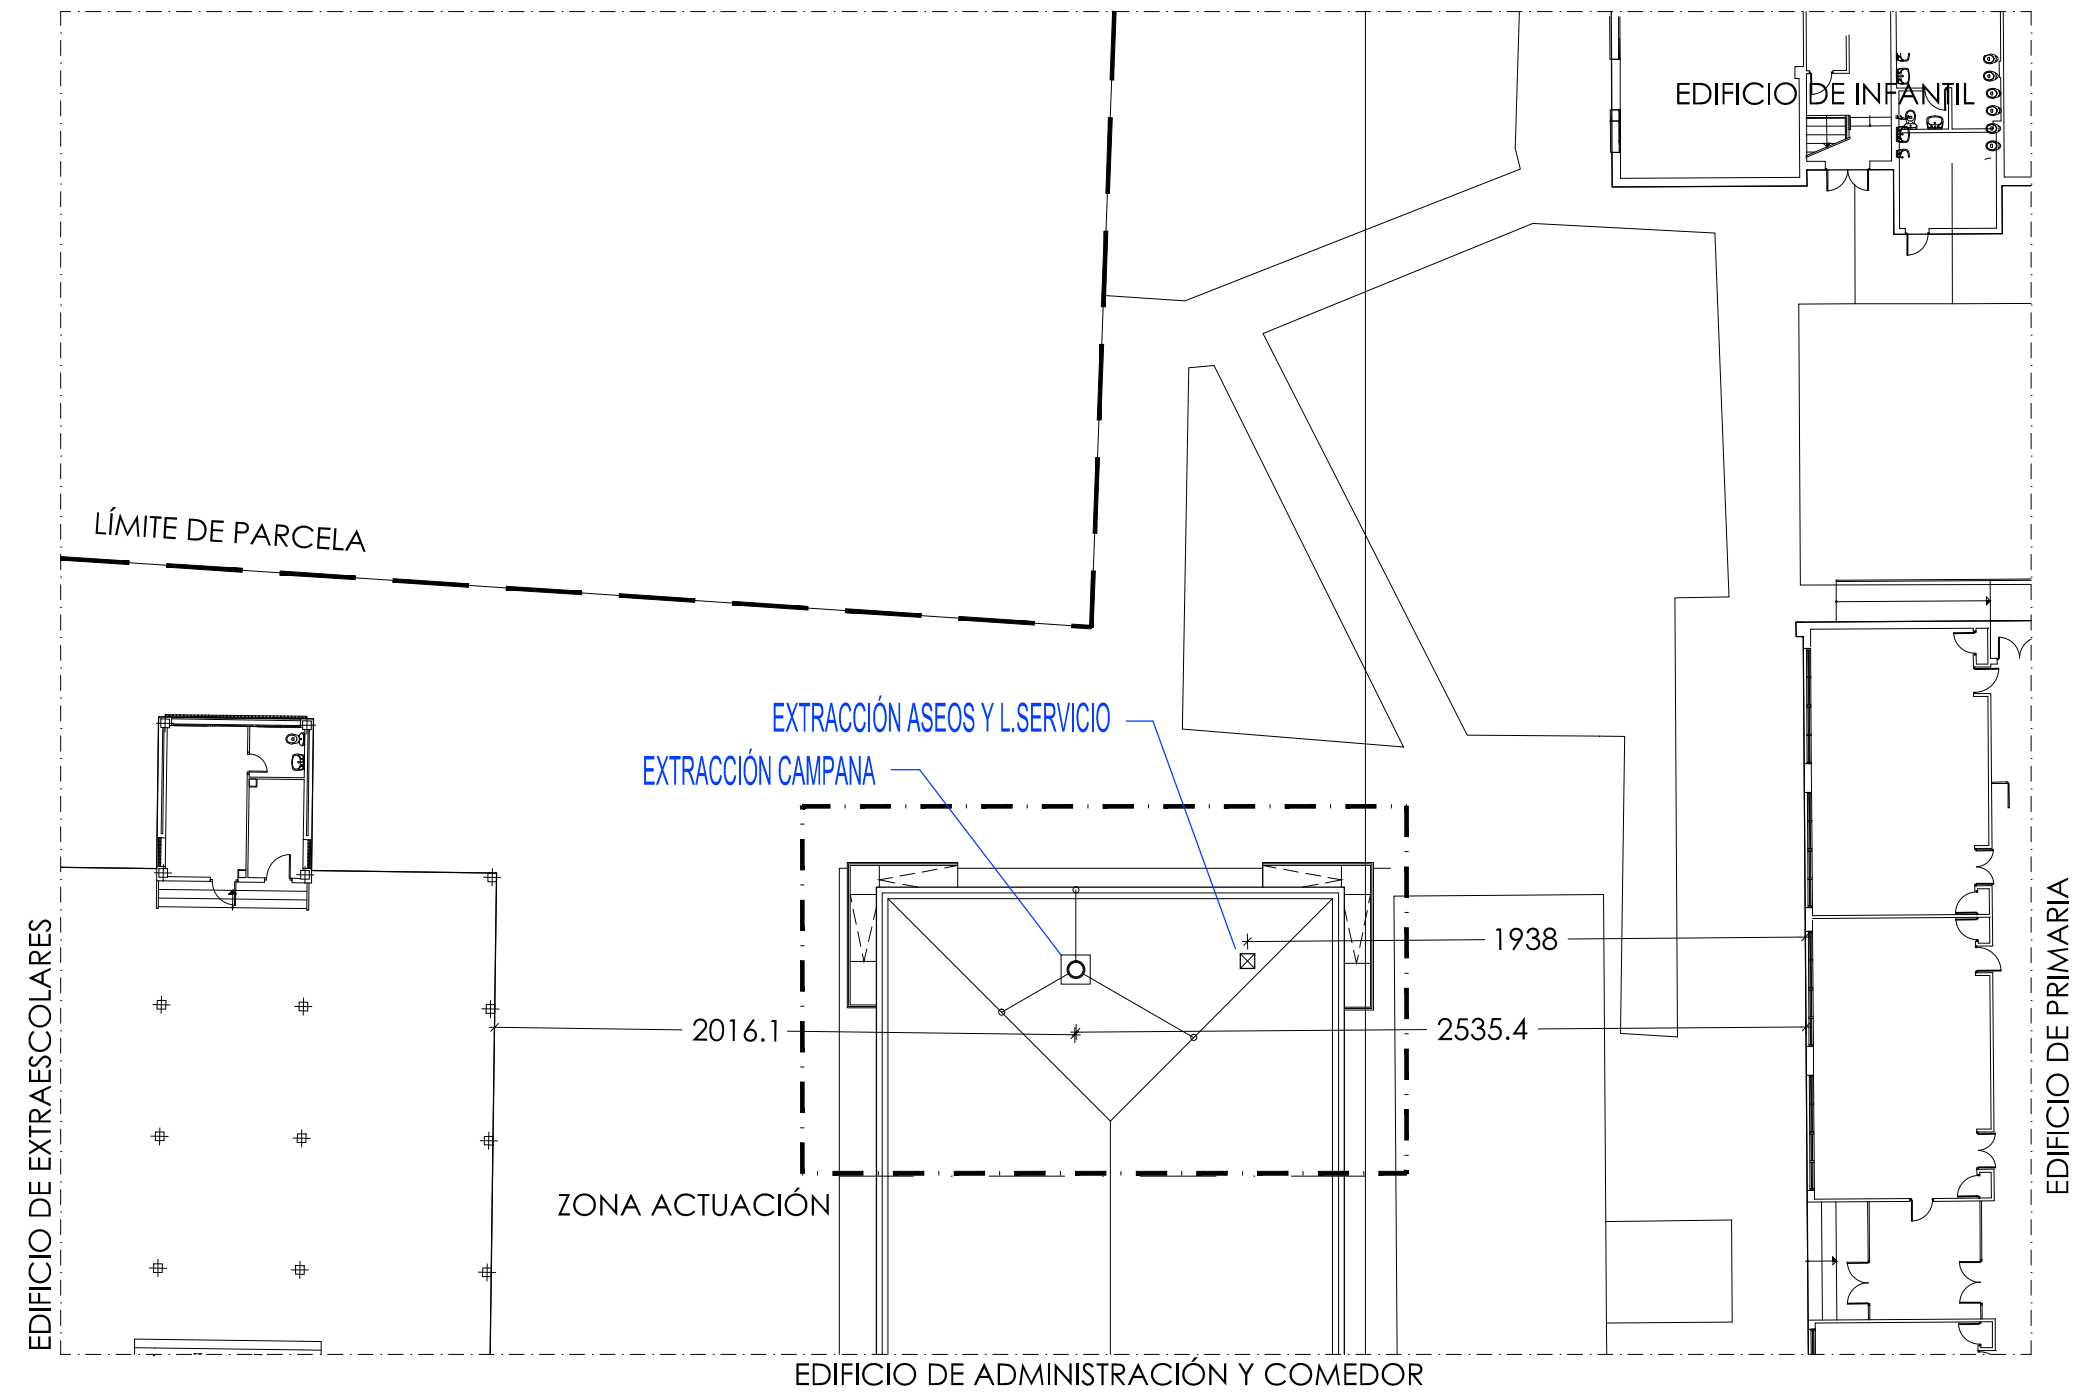
- 95 M3/H: EXTRACTOR DE TECHO EN ASEO
- 290 M3/H: EXTRACTOR EN LÍNEA EN CONDUCTO DENTRO DE FALSO TECHO. RELOJ PROGRAMADOR EN CUADRO ELÉCTRICO
- Ø150: TUBERÍA DE EXTRACCIÓN DE LOCALES DE SERVICIO
- 8.000 M3/H: VENTILADORES DE APORTE DE AIRE A COCINA. 2x4.000 M3/H PRESIÓN SONORA MÁXIMA 45 dBA. FILTRADO F5+F7.

- 8.000 M3/H: PREVISIÓN PARA SALIDA DE CONDUCTO DE EXTRACCIÓN DE CAMPANA (NO INCLUIDO EN PROYECTO)
- 60x30: CONDUCTO DE IMPULSIÓN DE AIRE DE RENOVACIÓN.
- 60x30: REJILLA DE IMPULSIÓN DE AIRE DE RENOVACIÓN.
- 20x20: DOBLE REJILLA DE VENTILACIÓN A TRAVÉS DE TABIQUE O CERRAMIENTO
- AxB: VENTILACIÓN DE CÁMARA BAJO RAMPA CON REJILLA DE LAMAS DE ACERO DE DIMENSIONES AxB ACABADO ESMALTE COLOR Y TEXTURA A DECIDIR POR LA DF.

DISTANCIAS DE EXTRACCIÓN DE COCINA A EDIFICIOS PRÓXIMOS >15m.

- : POSICIÓN DE RADIADOR EXISTENTE A RECUPERAR
- X / Y: RADIADOR DE ALUMINIO Nº X Y Nº DE ELEMENTOS Y
- : TUBERÍA IDA CALEFACCIÓN
- - - : TUBERÍA RETORNO CALEFACCIÓN

PLANO
INSTALACIONES.
Reforma cocina.
Ventilación y Calefacción.
