PROYECTO: BÁSICO Y DE EJECUCIÓN
**REFORMA DE COCINA Y MEJORA DE
ACCESO Y EVACUACIÓN PABELLÓN
INFANTIL CEIP "JUAN DE AUSTRIA"**

PLANO
**URBABIZACIÓN.
SITUACIÓN
Y EMPLAZAMIENTO.**

ARQUITECTURA.
Reforma de cocina. Estado actual. Planta y alzados.

PLANO
ARQUITECTURA.
**Reforma de cocina. Estado
reformado. Planta y alzados.**

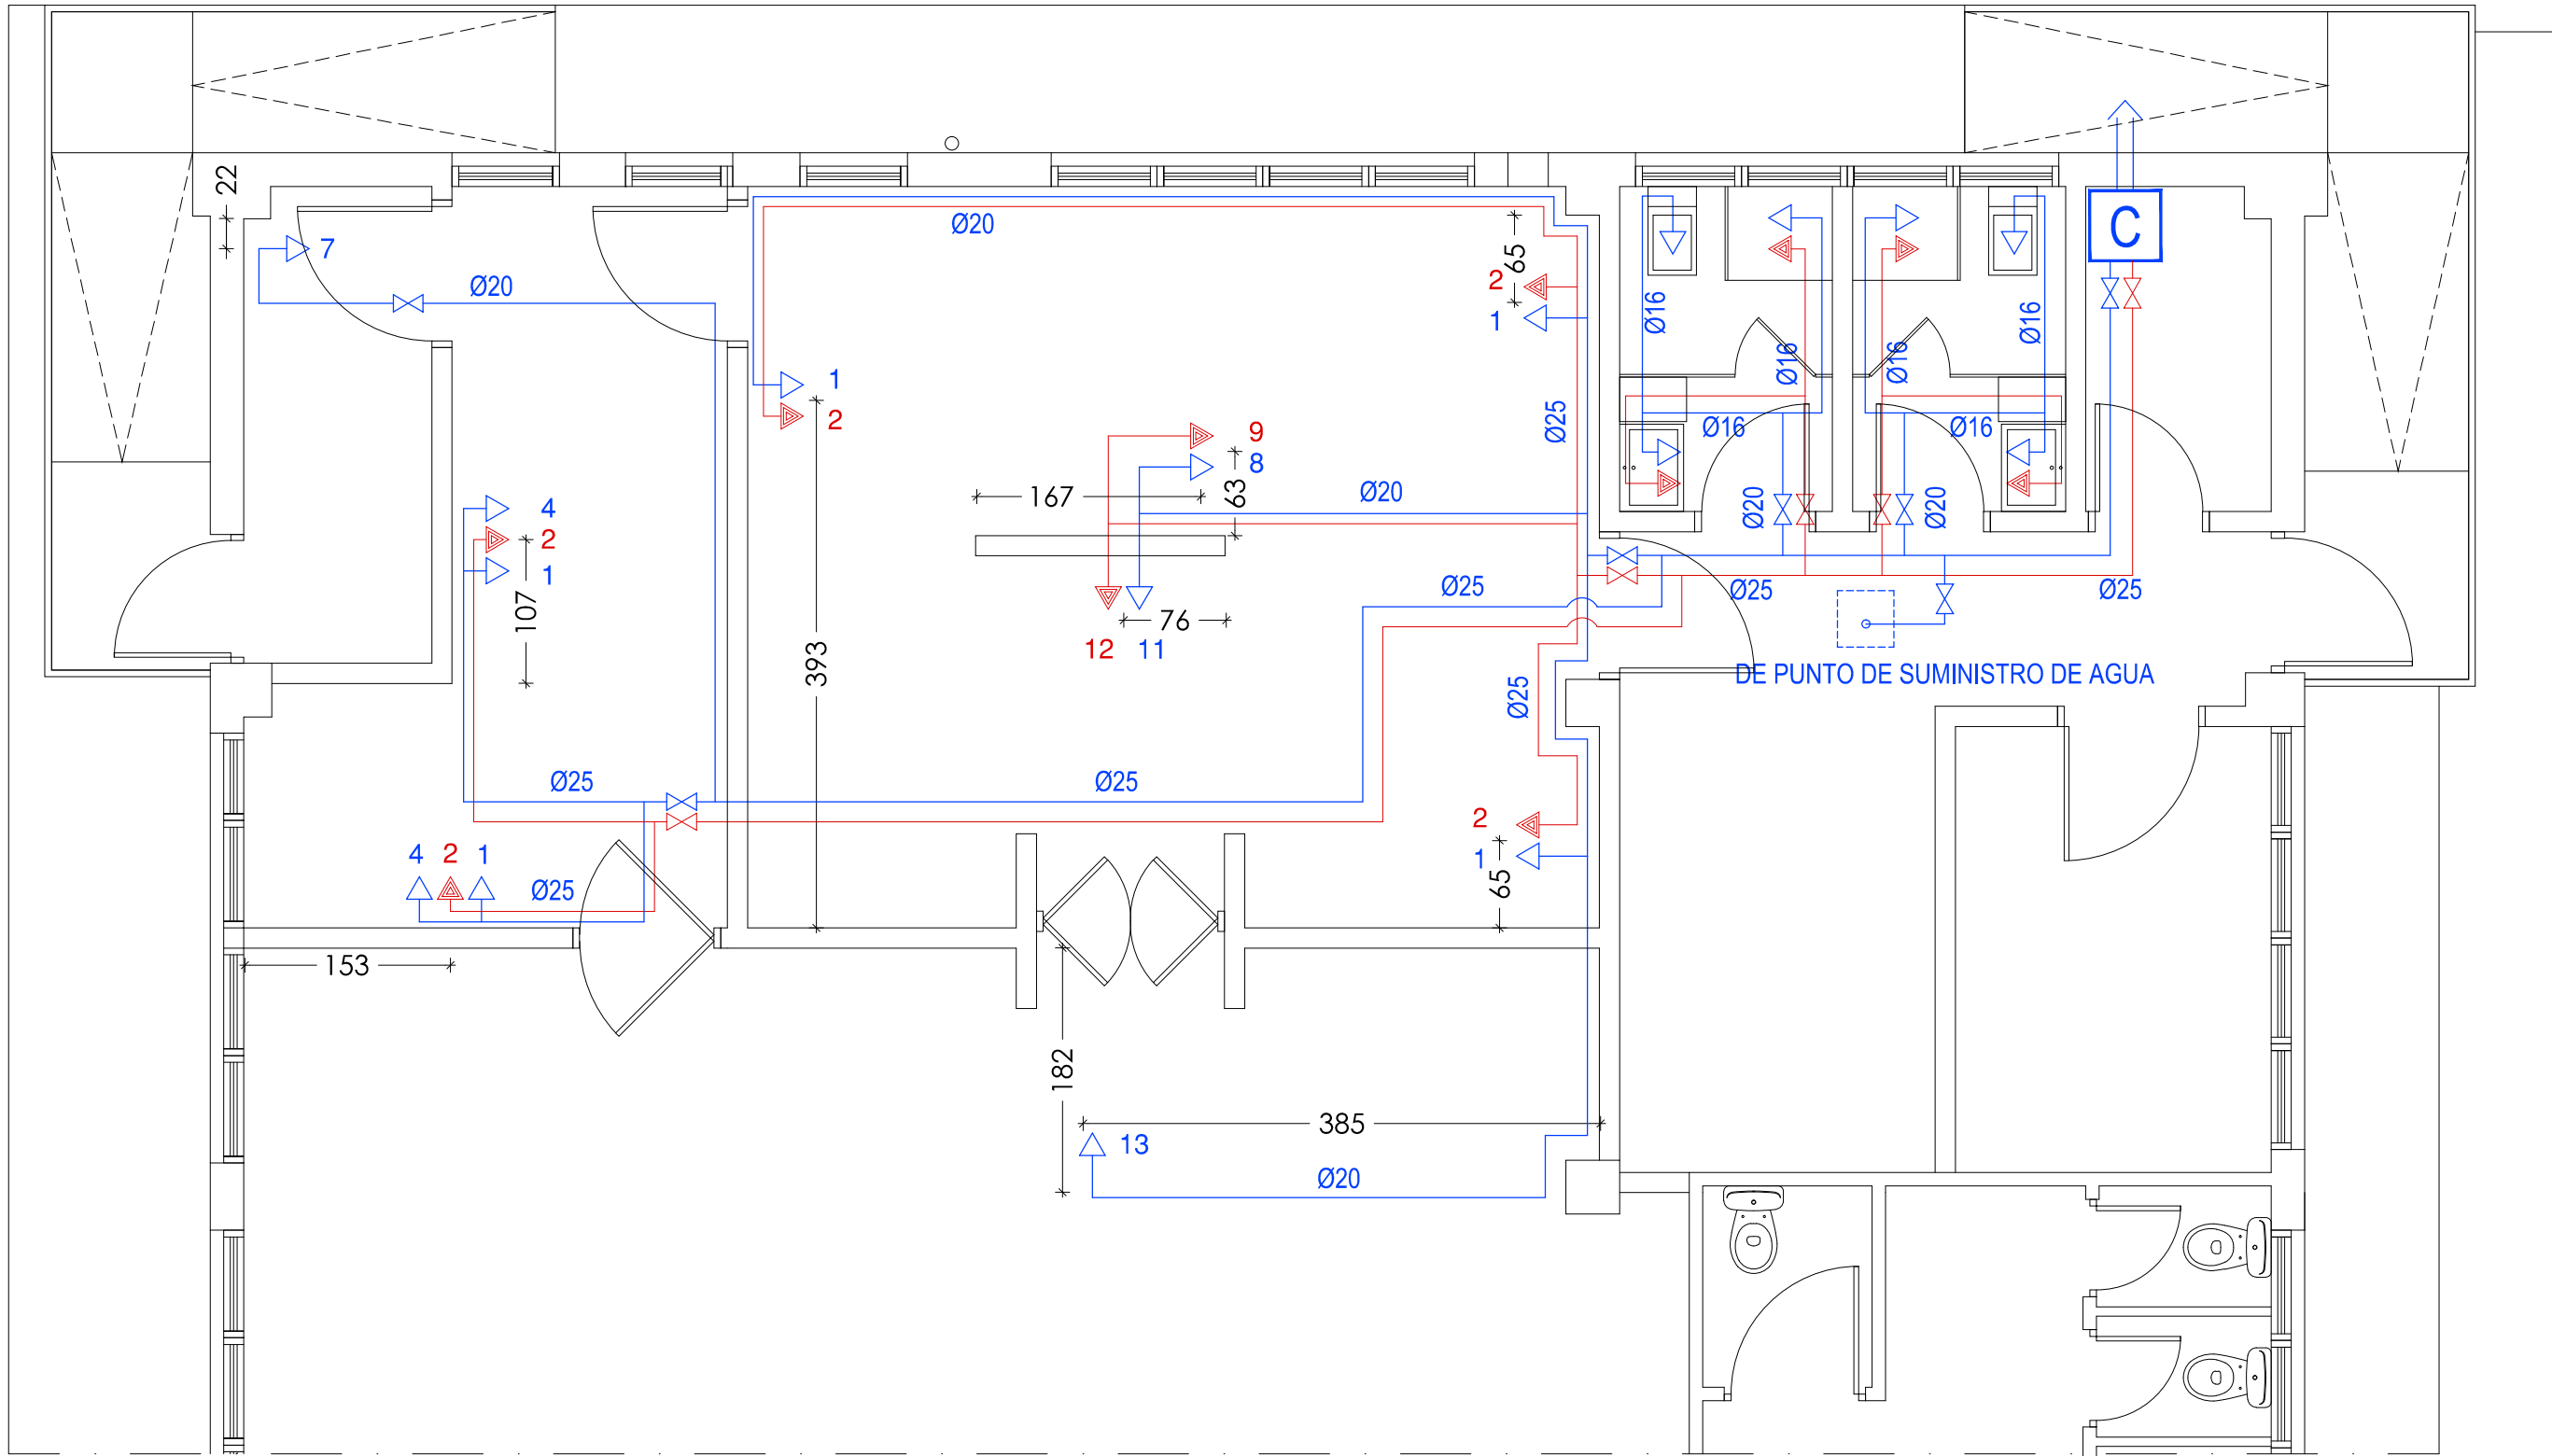
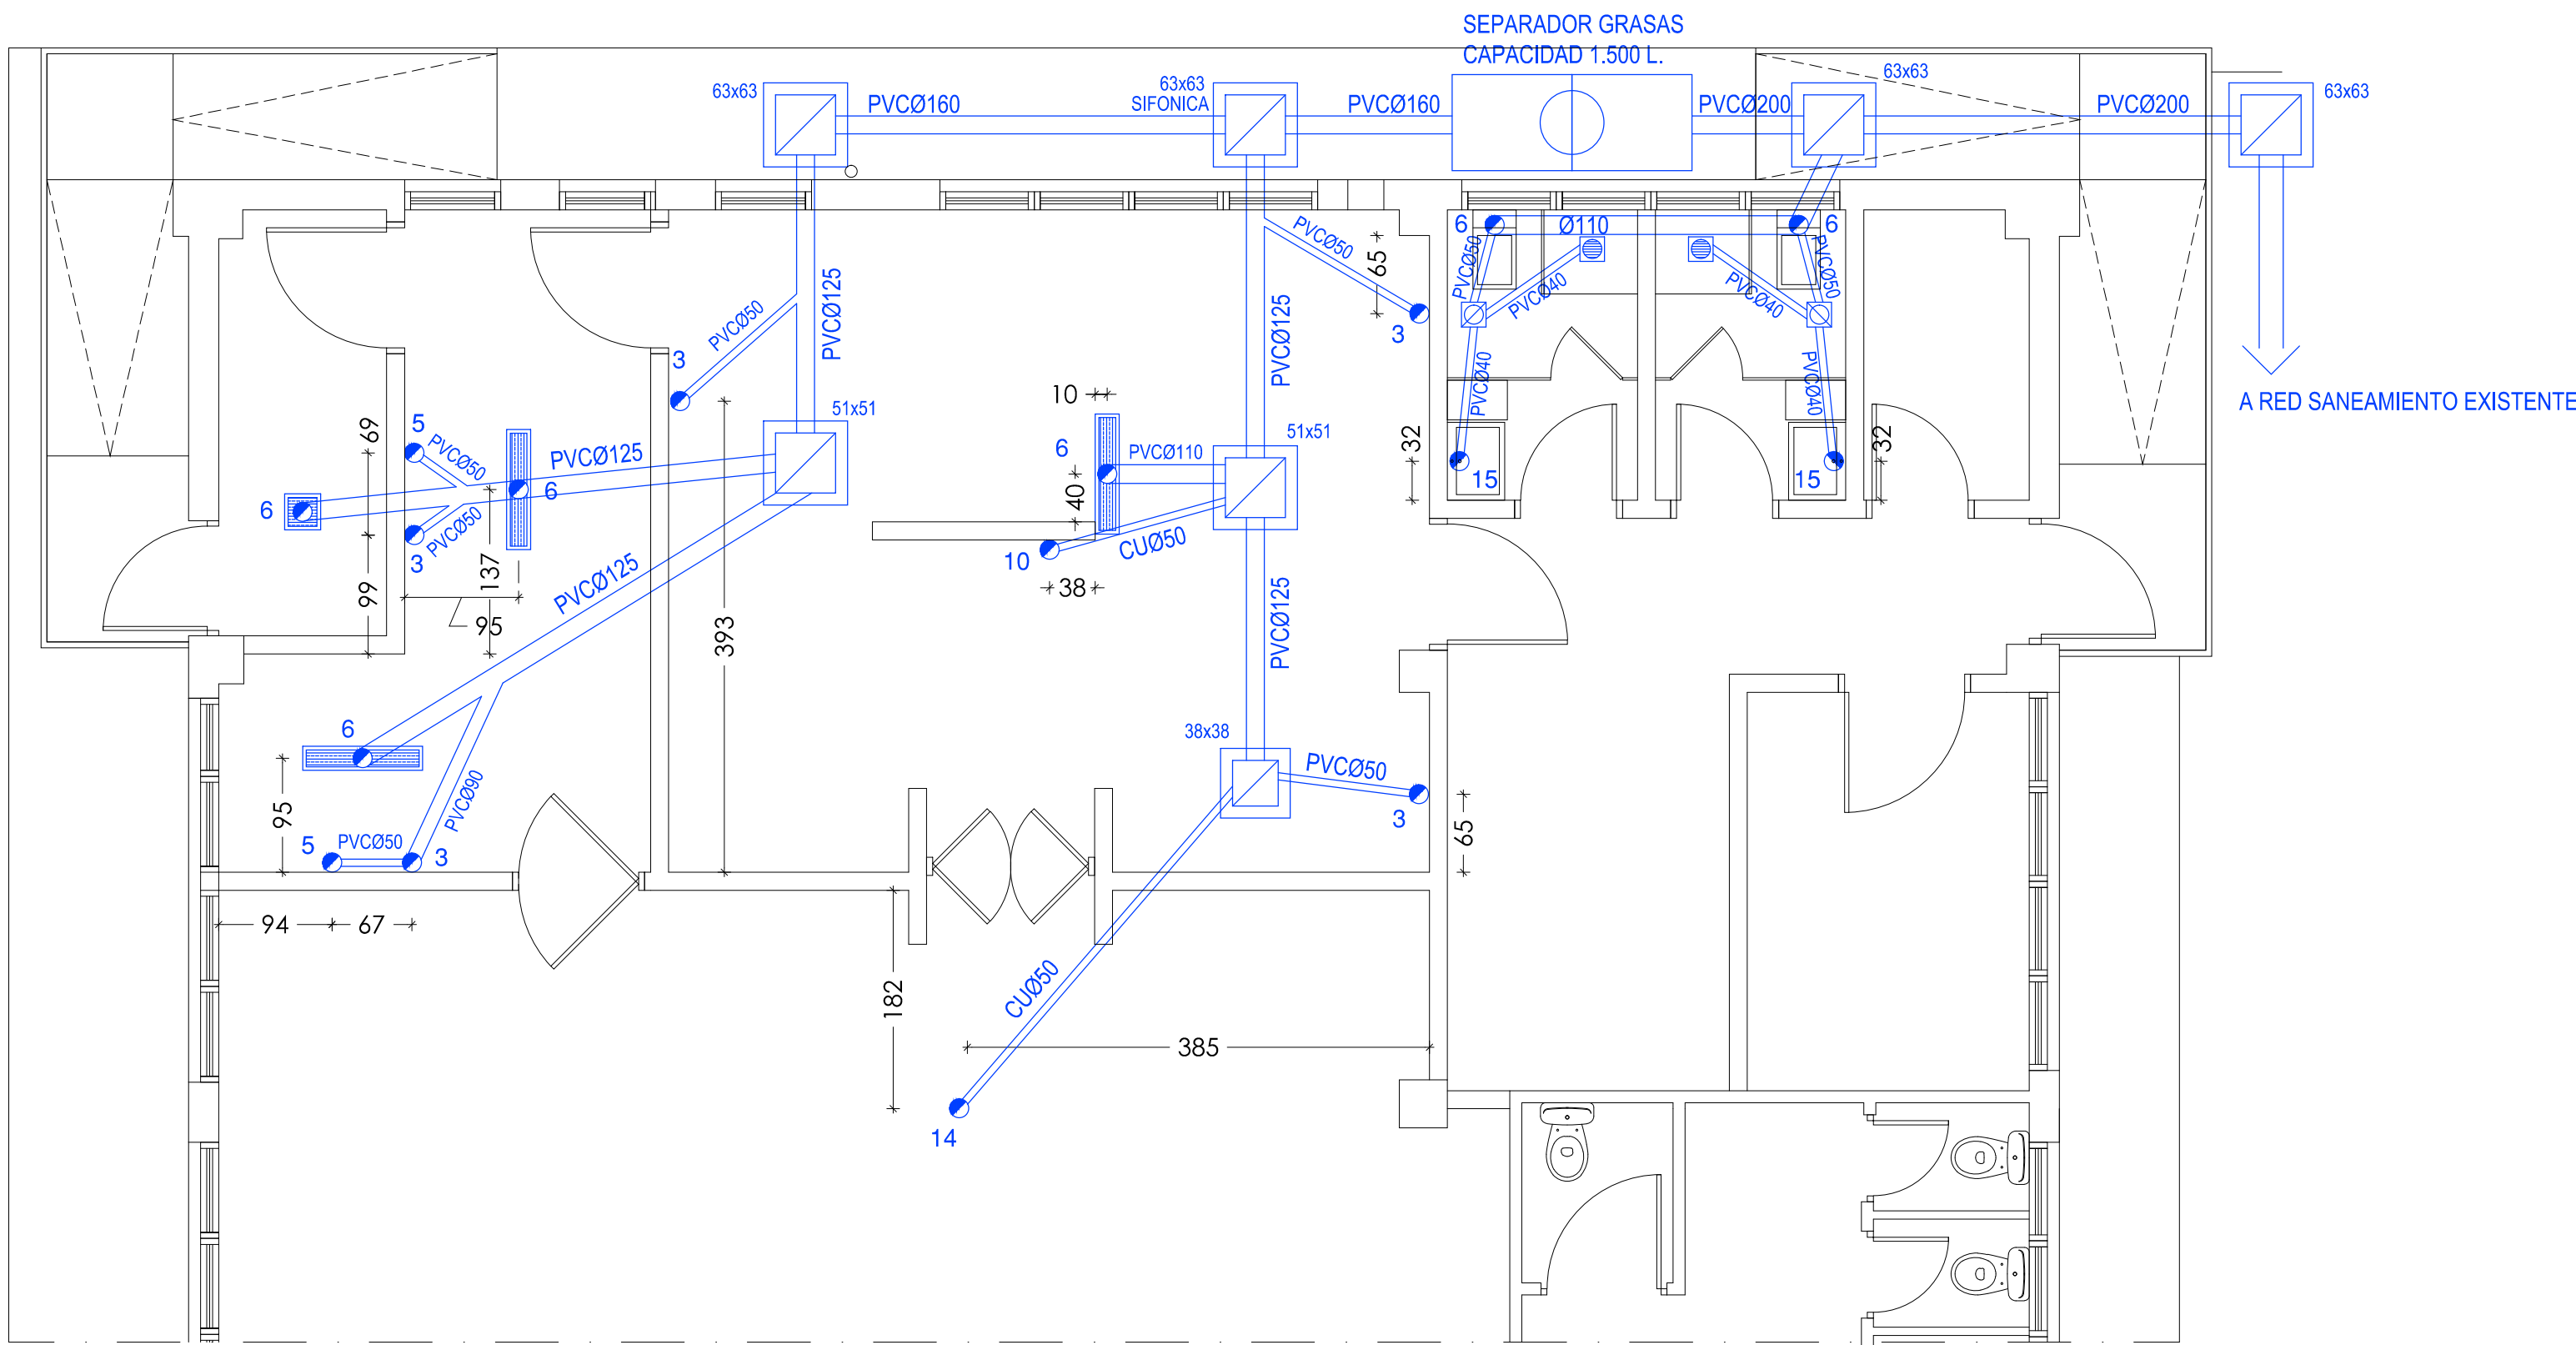
INSTALACIÓN DE FONTANERÍA

- 1 TOMA DE AGUA FRIA 1/2" CON LLAVE DE CORTE 3/8"/ 400 mm DE ALTURA
- 2 TOMA DE AGUA CALIENTE 1/2" CON LLAVE DE CORTE 3/8"/ 400 mm DE ALTURA
- 3 DESAGÜE Ø50 mm. / 300 mm DE ALTURA
- 4 TOMA AGUA FRIA 1/2" CON LLAVE DE CORTE 3/4"/ 400 mm de ALTURA
- 5 DESAGÜE ø50/ en SUELO PEGADO A PARED
- 6 DESAGÜE ø110/ en SUELO
- 7 TOMA AGUA FRIA 1/2" CON LLAVE DE CORTE 1/2"/ 1000 mm de ALTURA
- 8 TOMA DE AGUA FRIA 1/2" CON LLAVE DE CORTE 1/2"/ EN SUELO
- 9 TOMA DE AGUA CALIENTE 1/2" CON LLAVE DE CORTE 1/2"/ EN SUELO
- 10 DESAGÜE ø50 mm. / 500 mm de ALTURA DE COBRE (2 primeros metros)
- 11 TOMA DE AGUA FRIA 1/2" CON LLAVE DE CORTE 3/4"/ 500 mm de ALTURA
- 12 TOMA DE AGUA CALIENTE 1/2" CON LLAVE DE CORTE 3/4"/ 500 mm de ALTURA
- 13 TOMA DE AGUA FRIA 1/2" CON LLAVE DE CORTE 3/4"/ EN SUELO
- 14 DESAGÜE ø50 mm / en SUELO DE COBRE (2 primeros metros)
- 15 DESAGÜE ø40 mm. / 500 mm de ALTURA / LAVABOS

INSTALACIÓN DE SANEAMIENTO

INSTALACIONES.
Reforma cocina.
Fontanería y Saneamiento.

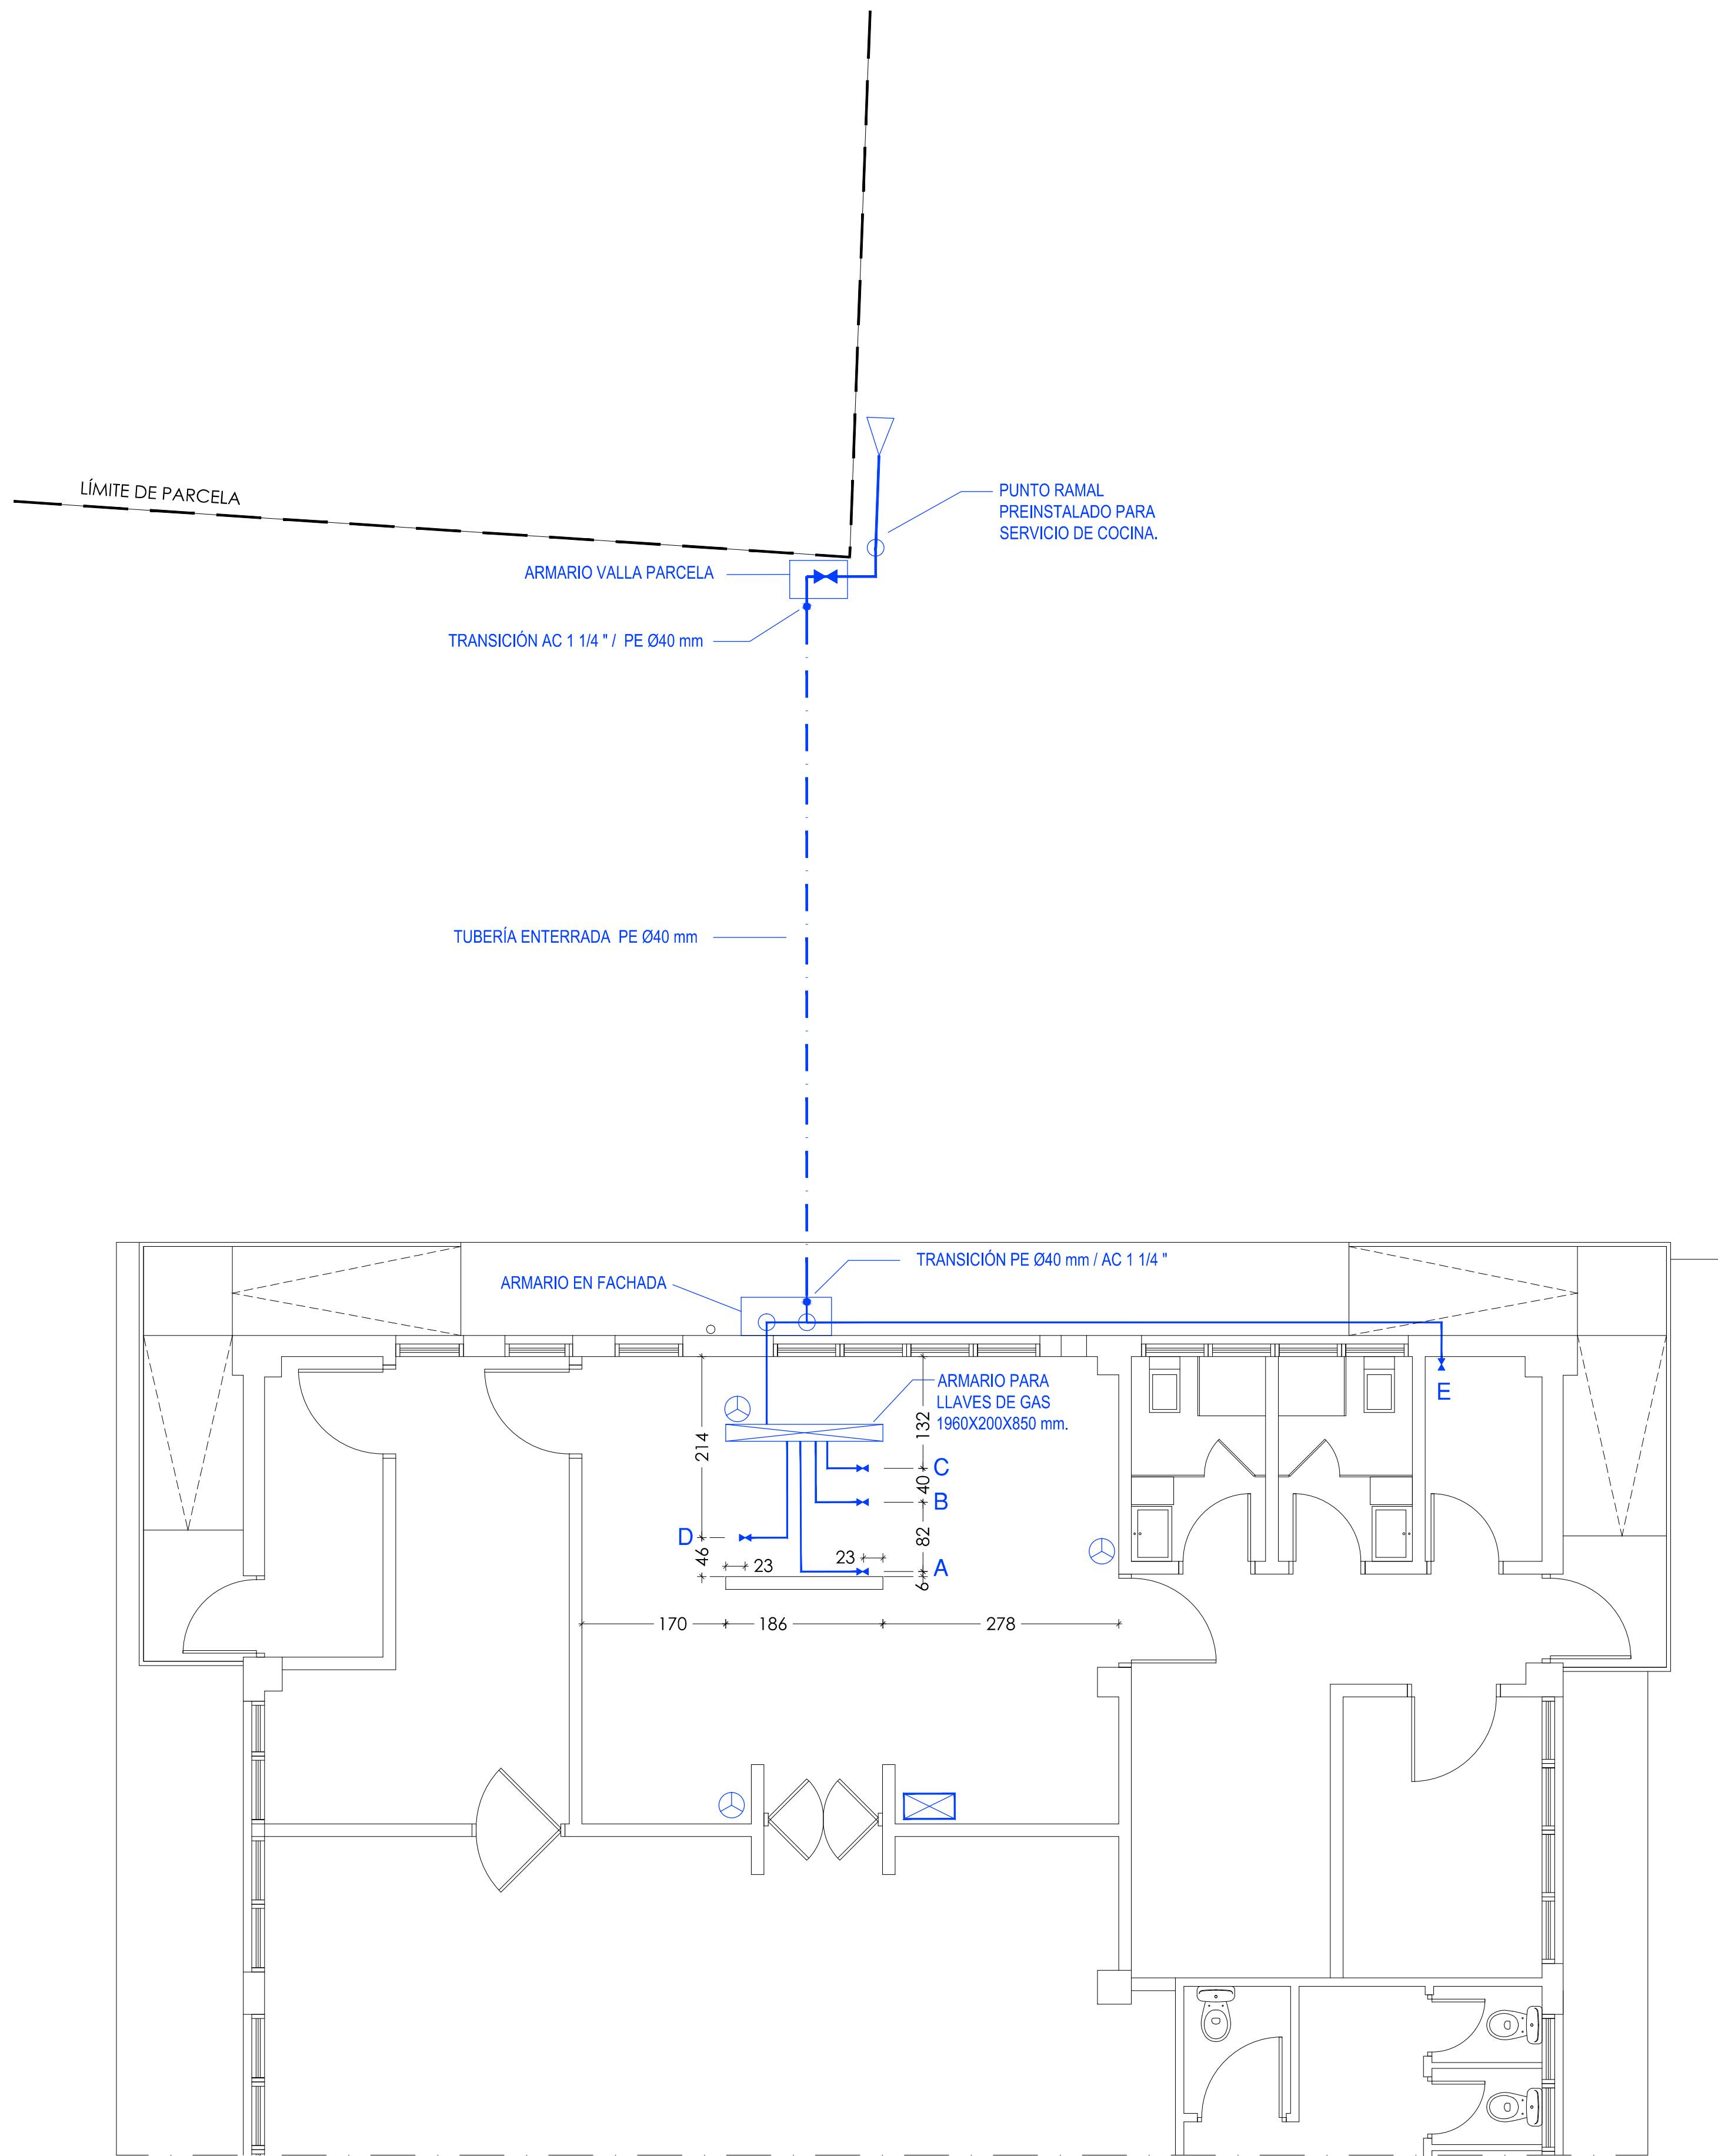
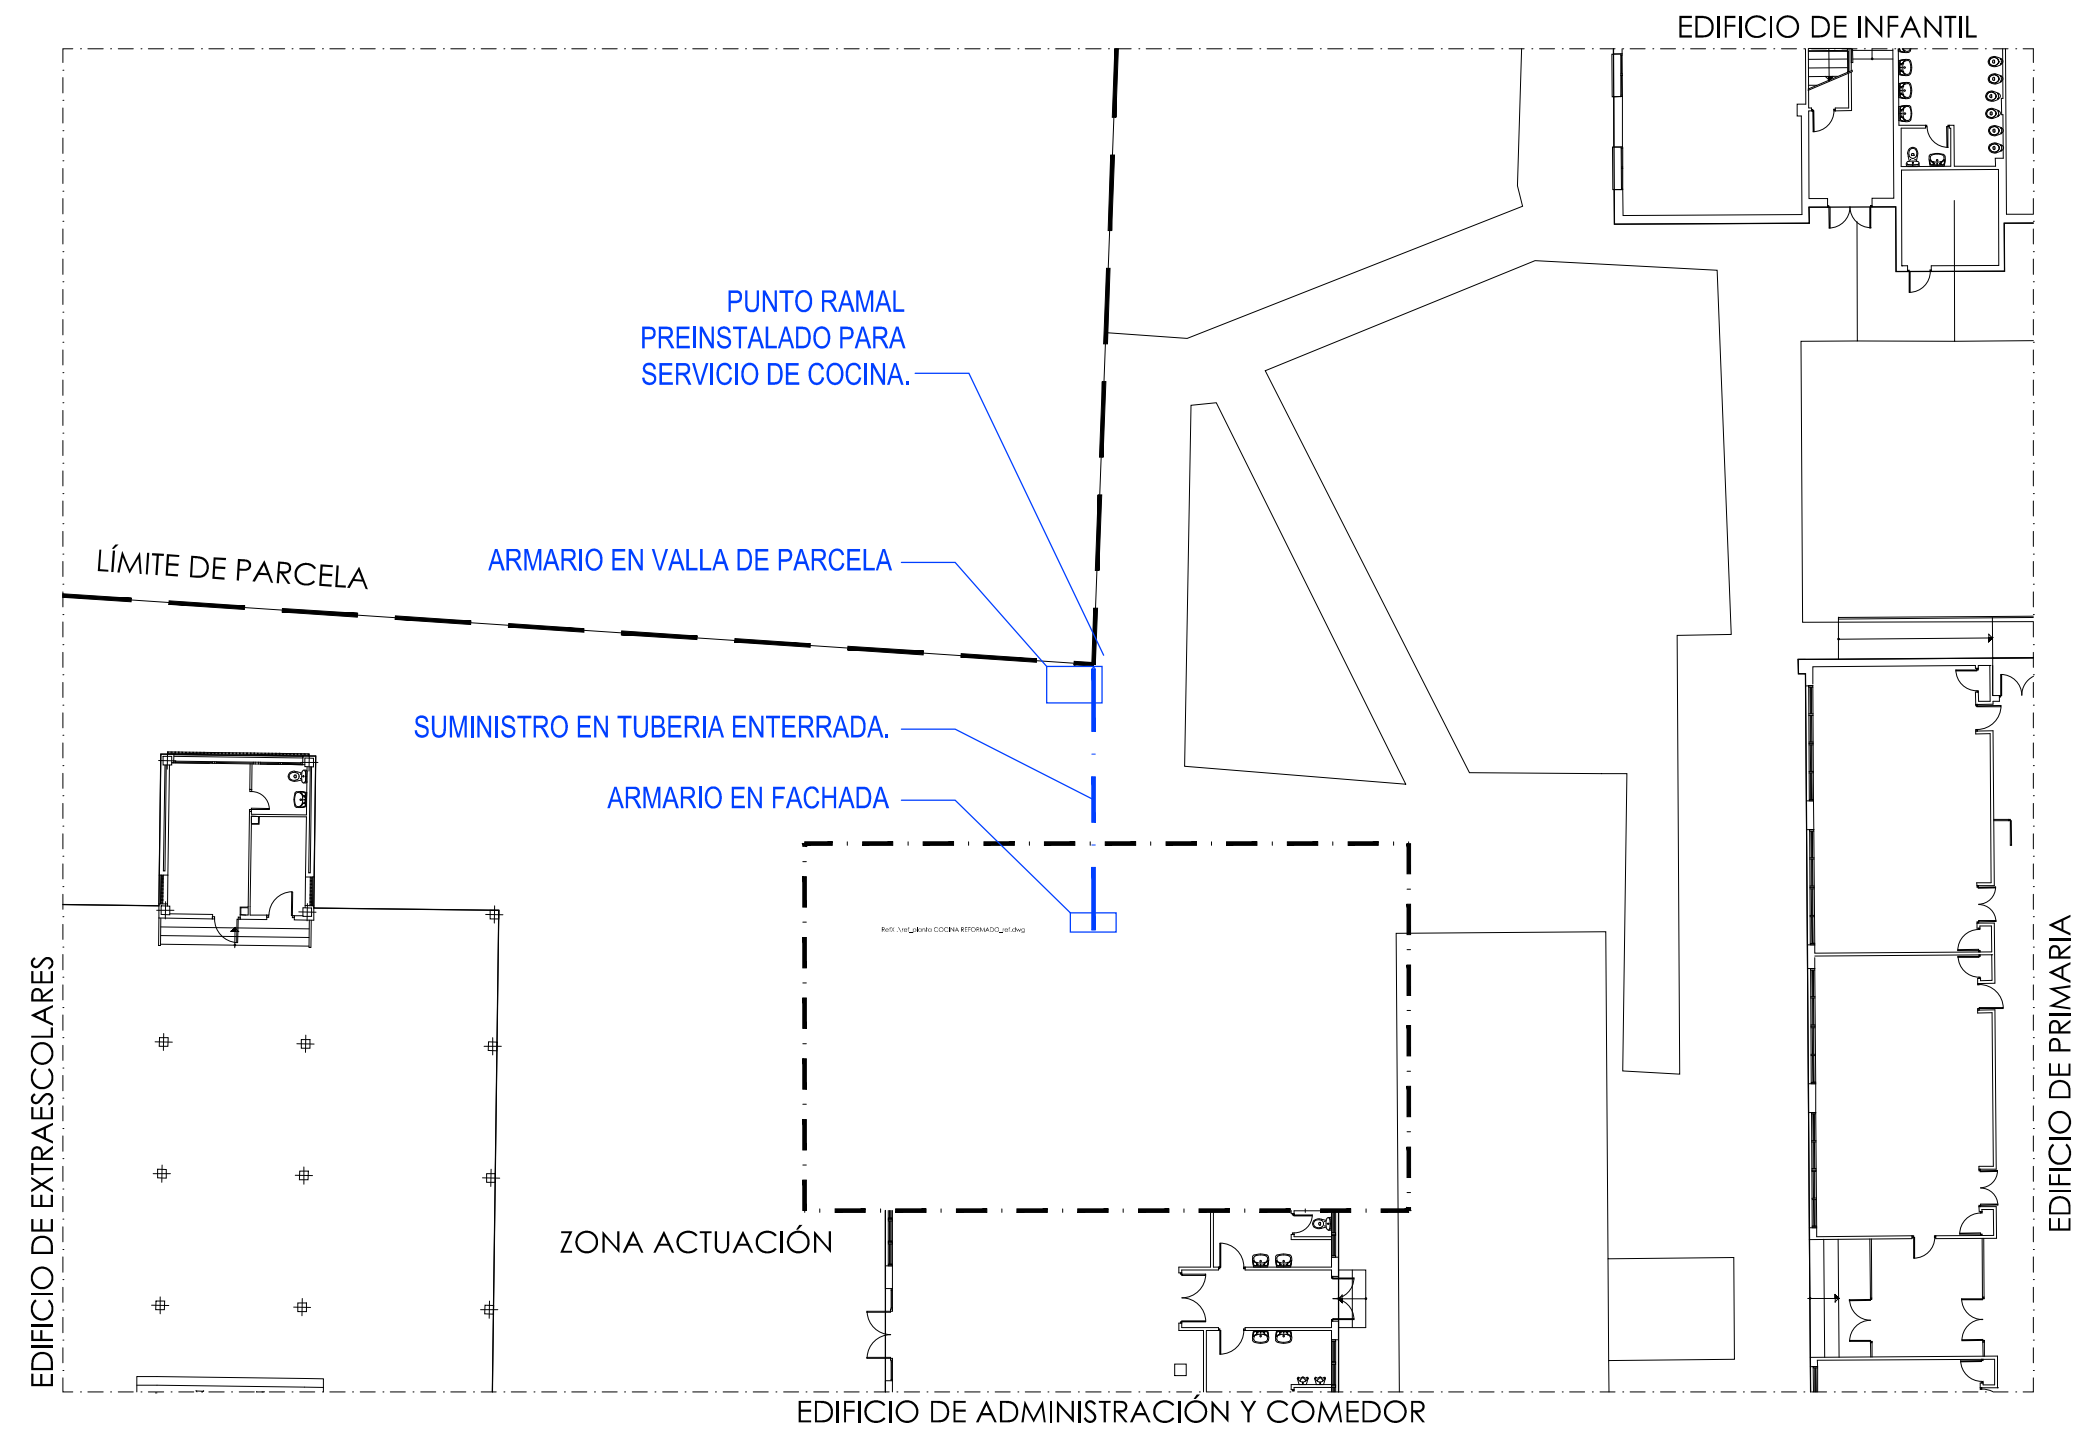
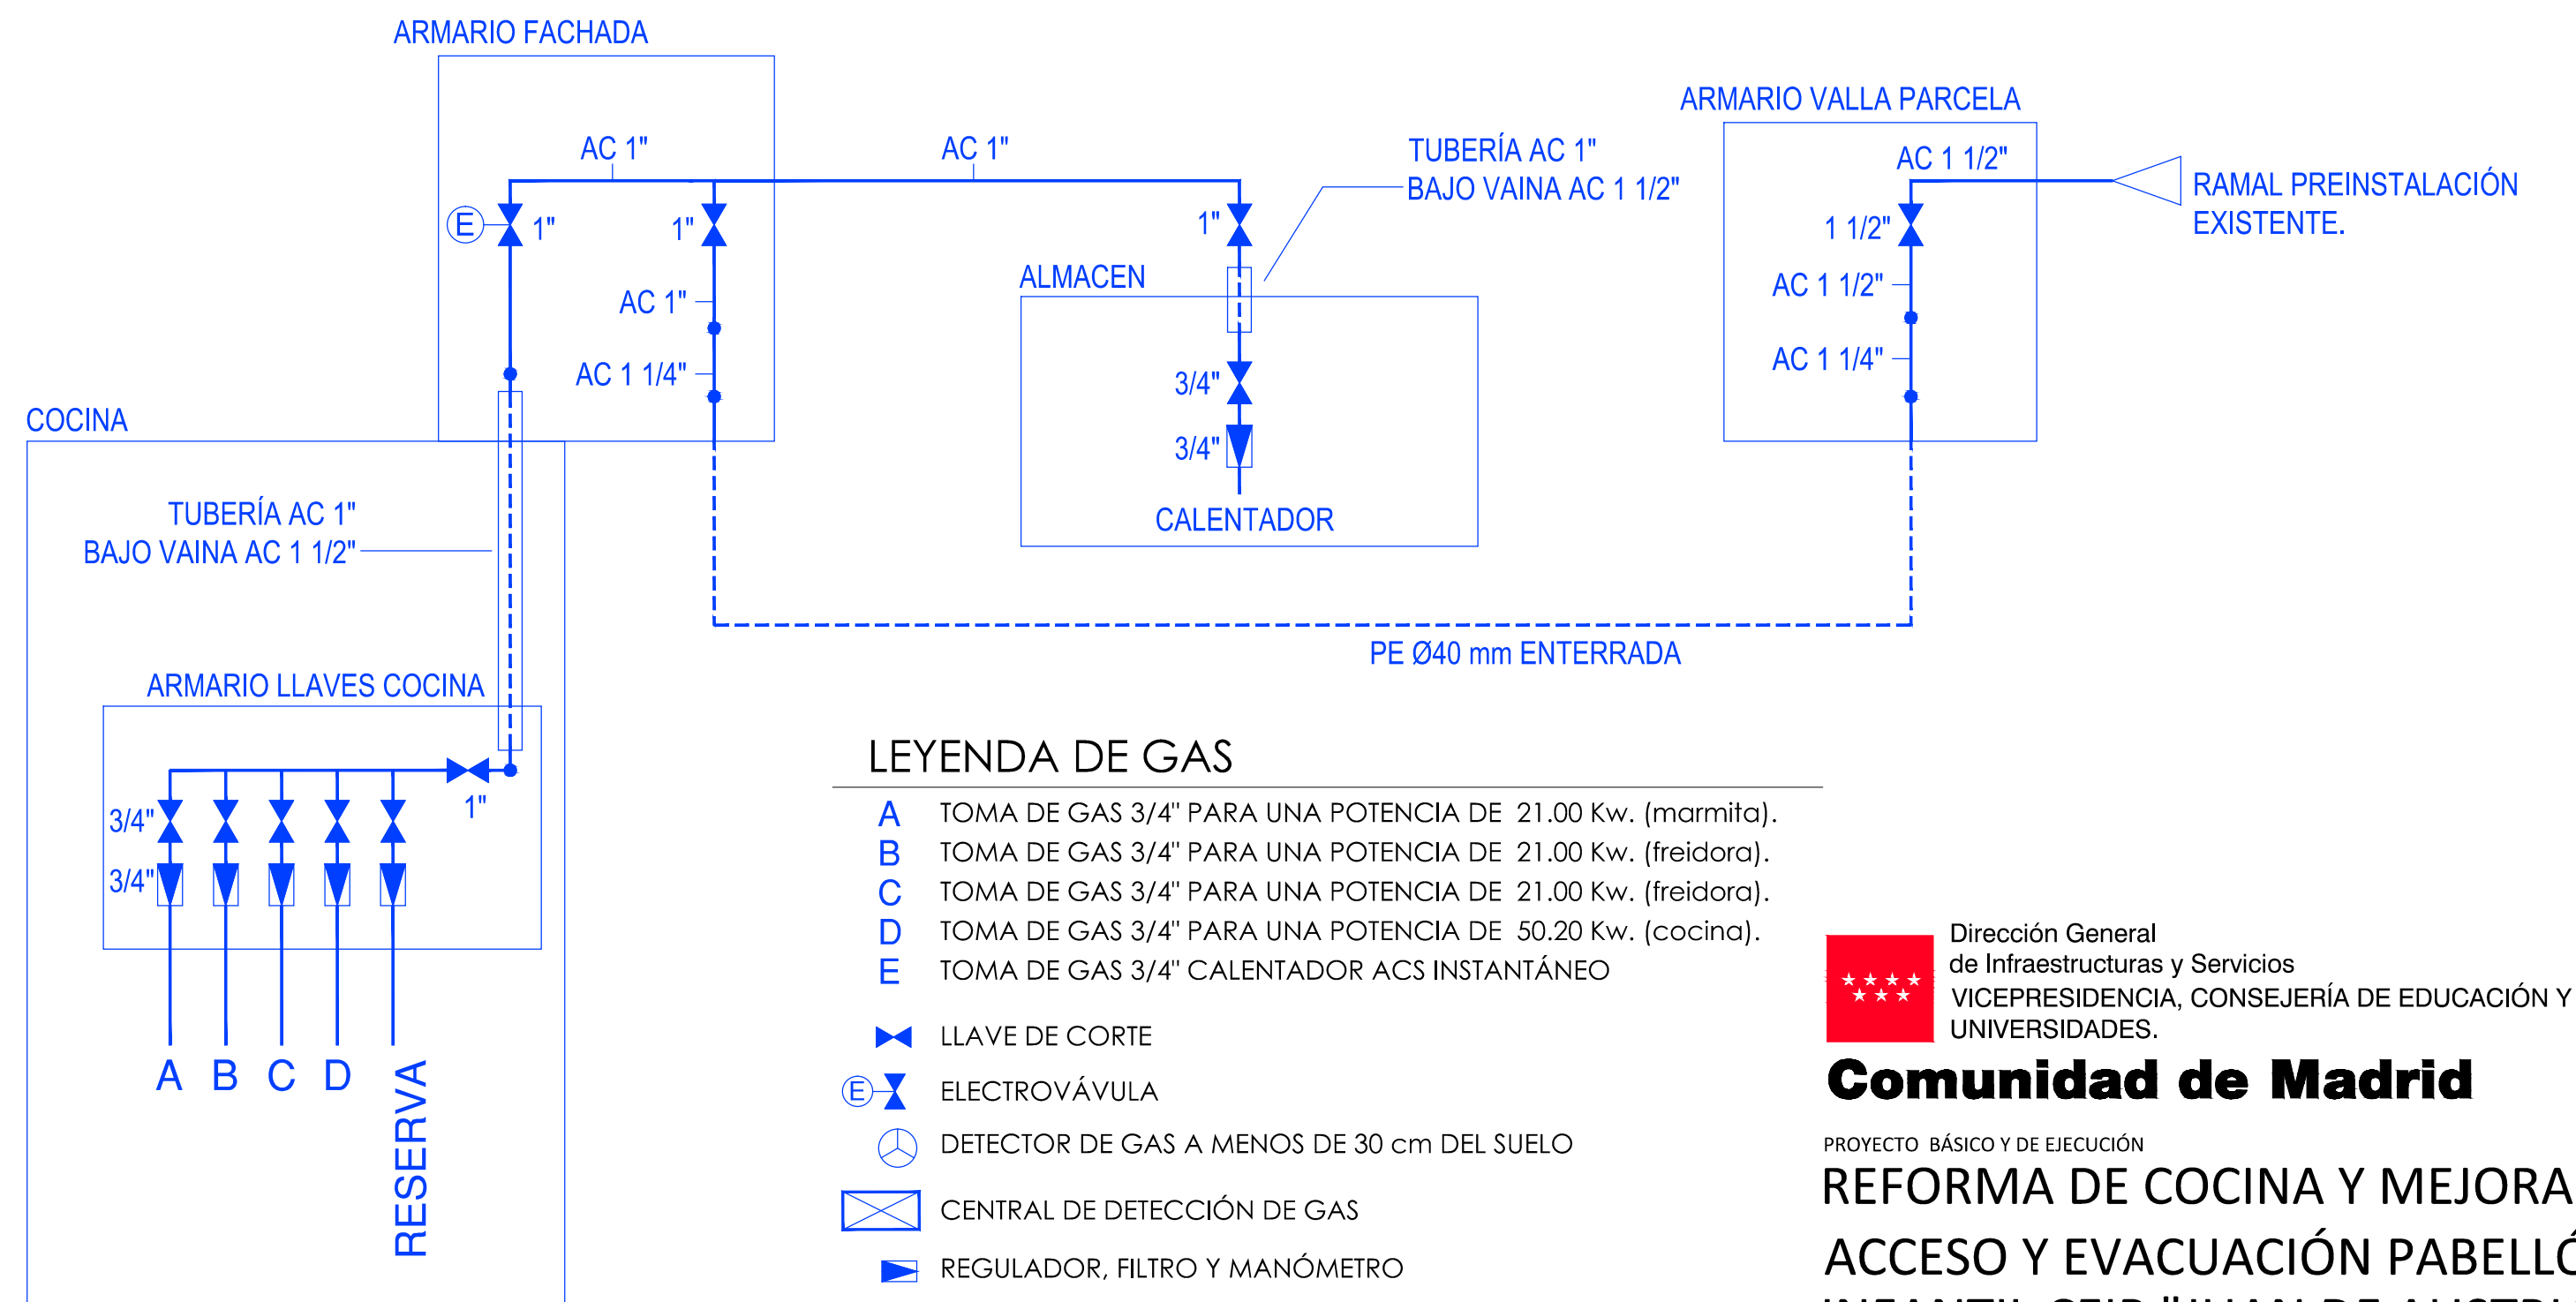
INSTALACIÓN DE GAS

INSTALACIÓN EXTERIOR DE GAS

Instalación de Gas Natural.

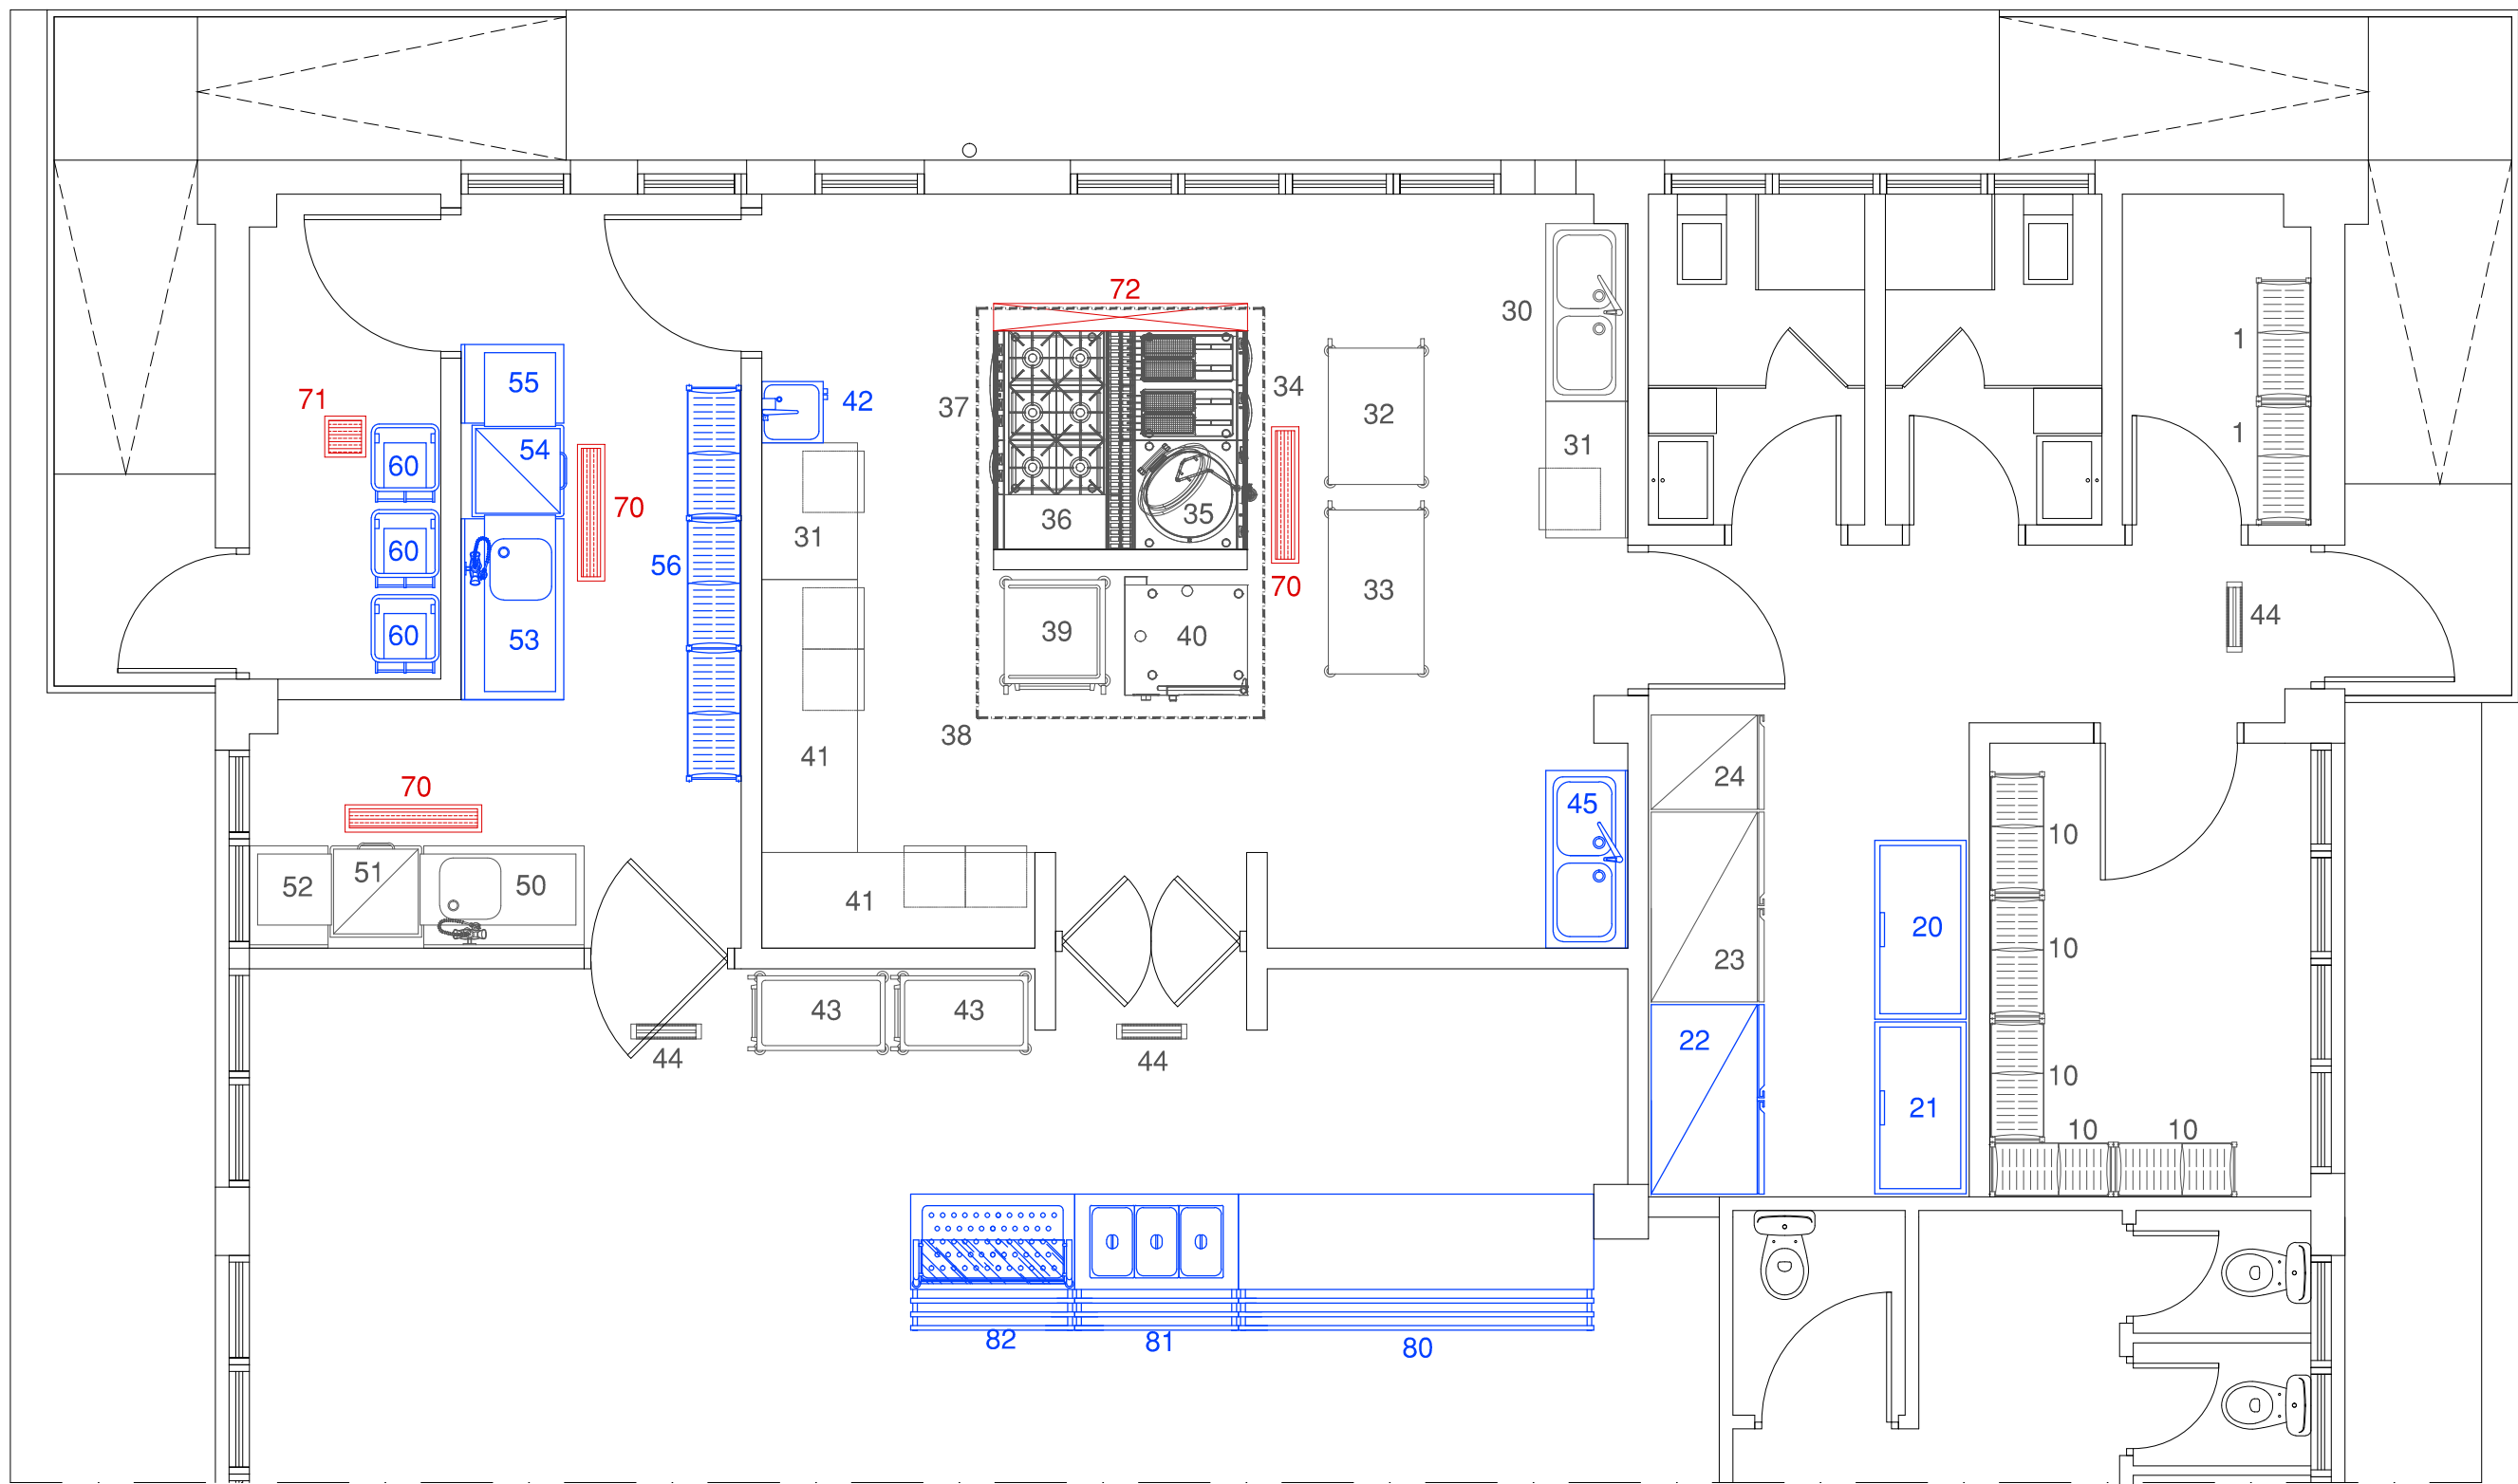
PLANTA. PREVISIÓN DE EQUIPAMIENTO. E. 1/50

- 20.- ARCON DE CONGELADOS. 1310x670x850 mm. EXISTENTE.
- 21.- ARCON DE CONGELADOS. 1270x670x850 mm. EXISTENTE.
- 22.- ARMARIO DE REFRIGERACION DE 2 PUERTAS. AFP-1602 CR.
- 42.- LAVAMANOS. 450x450x850 mm. EXISTENTE.
- 45.- FREGADERO DE 2 SENOS. 1300x600x850 mm. EXISTENTE.
- 53.- MESA DE ENTRADA A LAVAVAJILLAS. 1350x800x850 mm.
- 54.- LAVAVAJILLAS DE CAPOTA ZANUSSI EXISTENTE.
- 55.- MESA DE SALIDA. 600x600x850 mm. EXISTENTE.
- 56.- ESTANTERIA DE ALUMINIO Y POLIPROPILENO 4E. 2920x400x1750 mm.
- 60.- CUBO DE BASURAS EXISTENTE. 3/ud.
- 80.- MUEBLE NEUTRO. 2600x750x850 mm. EXISTENTE.
- 81.- MUEBLE BAÑO MARIA 1200x750x850 mm. EXISTENTE.
- 82.- MUEBLE CUBA FRIA. 1200x750x850 mm. EXISTENTE.

- 70.- REJILLA DE SUELO Y CANALETA DE A/INOX. 1000x200 mm. 3/ud.
- 71.- REJILLA DE SUELO Y CANALETA DE A/INOX. 300x300 mm. 1/ud.
- 72.- ARMARIO PARA LLAVES DE GAS. 1960x200x850 mm.
