PROYECTO: BÁSICO Y DE EJECUCIÓN
**REFORMA DE COCINA Y MEJORA DE
ACCESO Y EVACUACIÓN PABELLÓN
INFANTIL CEIP "JUAN DE AUSTRIA"**

PLANO
**URBABIZACIÓN.
SITUACIÓN
Y EMPLAZAMIENTO.**

ARQUITECTURA.
Reforma de cocina. Estado actual. Planta y alzados.

PLANO
ARQUITECTURA.
**Reforma de cocina. Estado
reformado. Planta y alzados.**

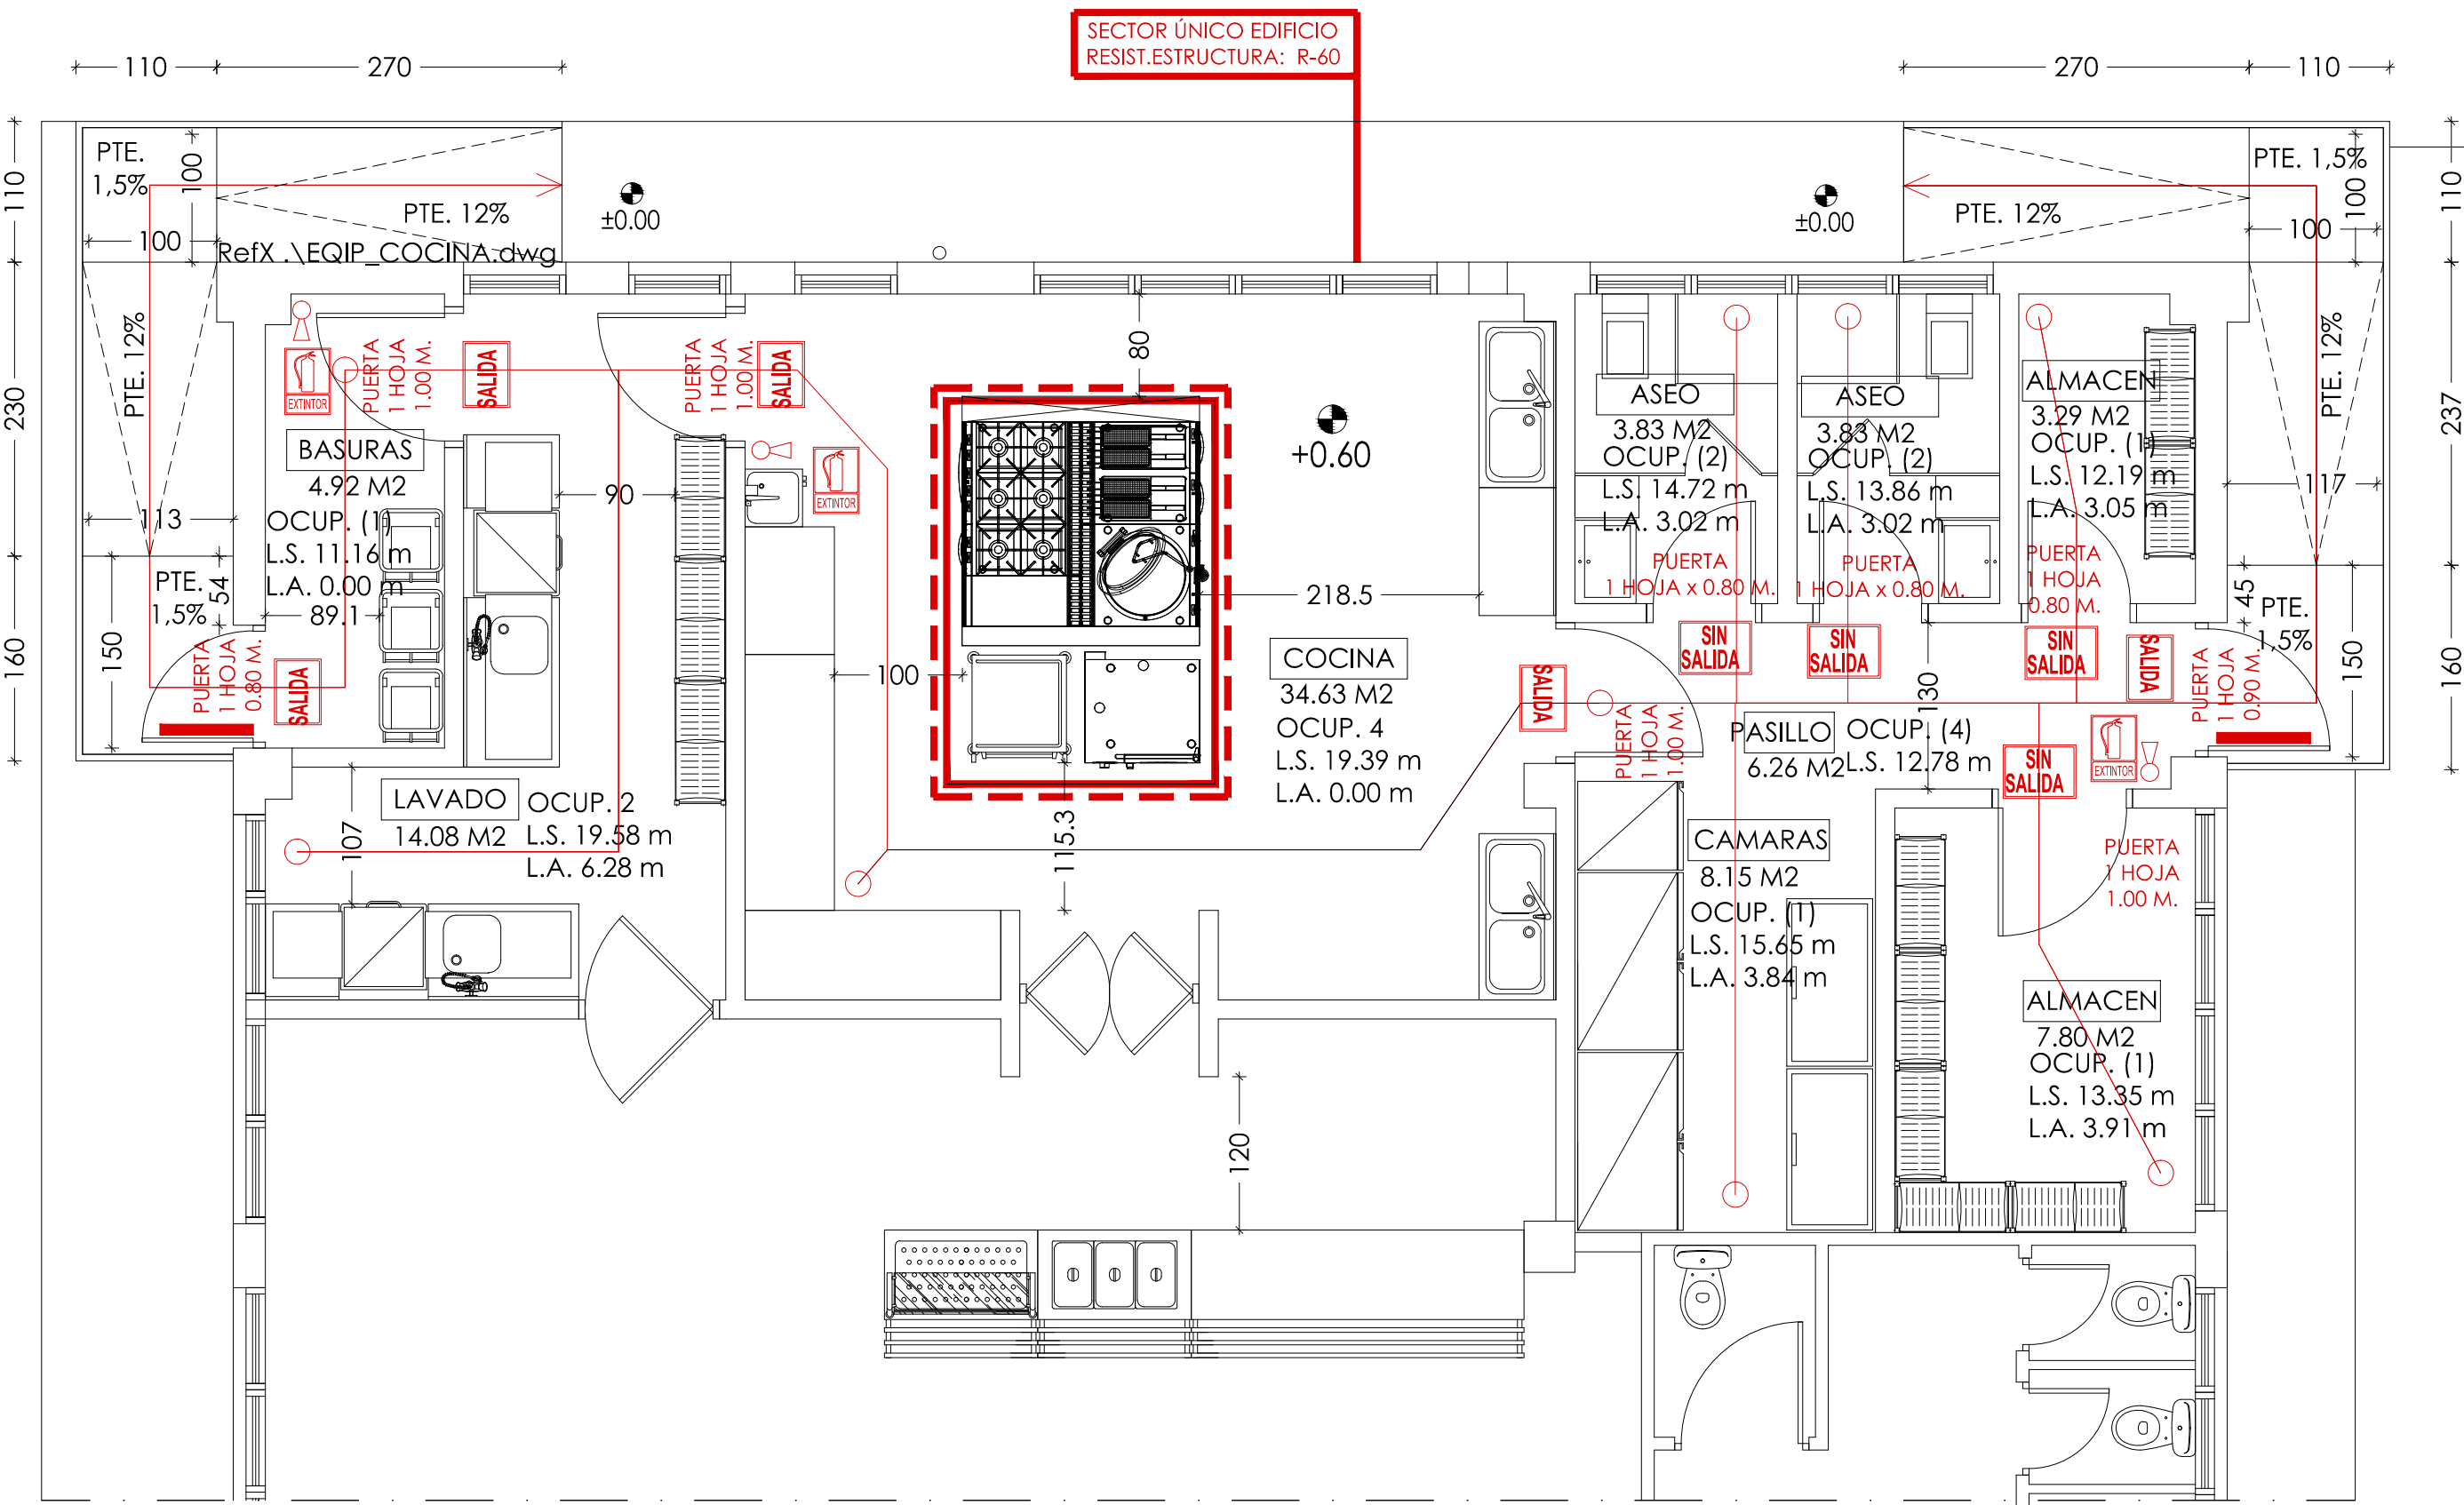
- | | SISTEMA AUTOMÁTICO DE EXTINCIÓN EN COCINA
(NO INCLUIDO EN EL PROYECTO) | | ORIGEN DE EVACUACIÓN | | | | | | | | | |
|---|---|--|---|---|---|---|---|---|---|---|---|---|
| | EXTINTOR PORTÁTIL 21A-113B ALTURA 0.80-1.20 M. | | RECORRIDO DE EVACUACIÓN | | | | | | | | | |
| | SEÑAL "EXTINTOR" | | BARRA ANTIPÁNICO EN SENTIDO DE EVACUACIÓN | | | | | | | | | |
| | SEÑAL SALIDA |

PLANTA. PROTECCIÓN CONTRA INCENDIOS Y ACCESIBILIDAD. E. 1/50

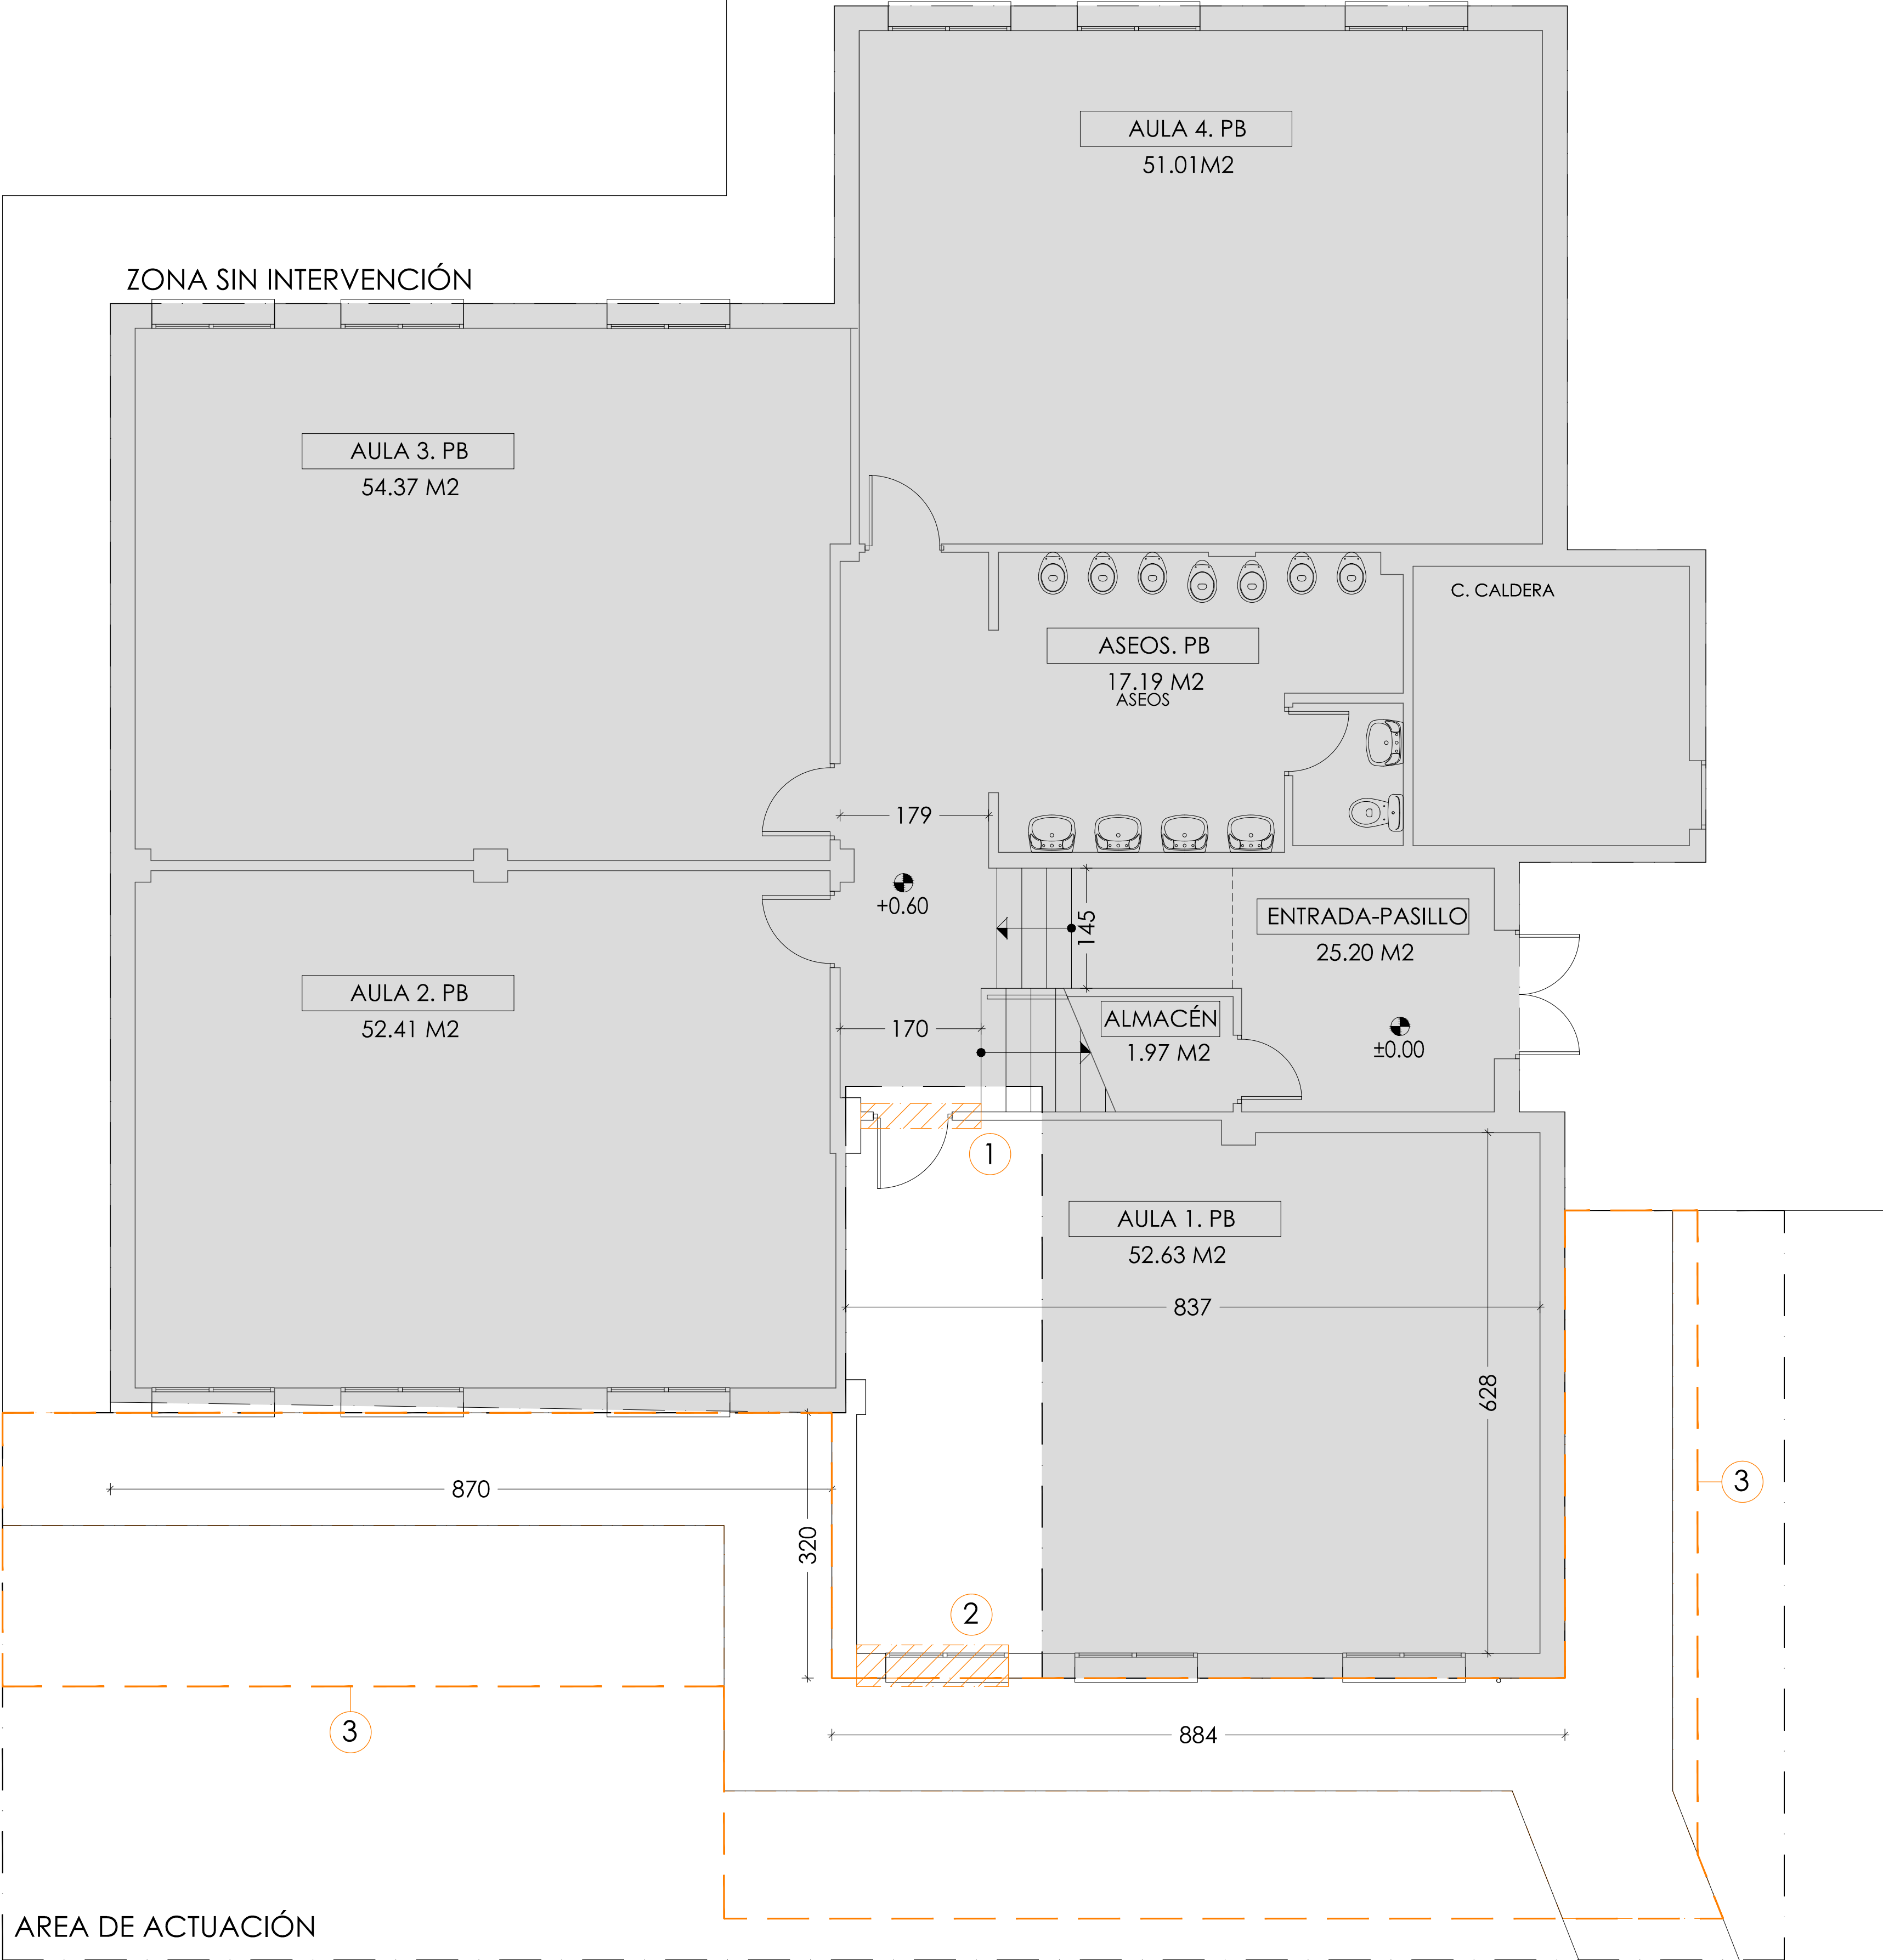
PLANTA BAJA. ESTADO ACTUAL
SUPERFICIE DE ACTUACIÓN:
INTERIOR: 17,43 M2
EXTERIOR: 76,06 M2

- 1 DEMOLICIÓN DE PUERTA Y TRAMO DE TABIQUE. COMPROBAR REPLANTEO
- 2 APERTURA DE HUECO DE PASO EN FACHADA. COMPROBAR REPLANTEO.
- 3 EN ZONA SEÑALADA: RETIRADA DE ARENA DE ARENERO, DEMOLICIÓN DE PAVIMENTOS Y SOLERAS. COMPROBAR REPLANTEOS

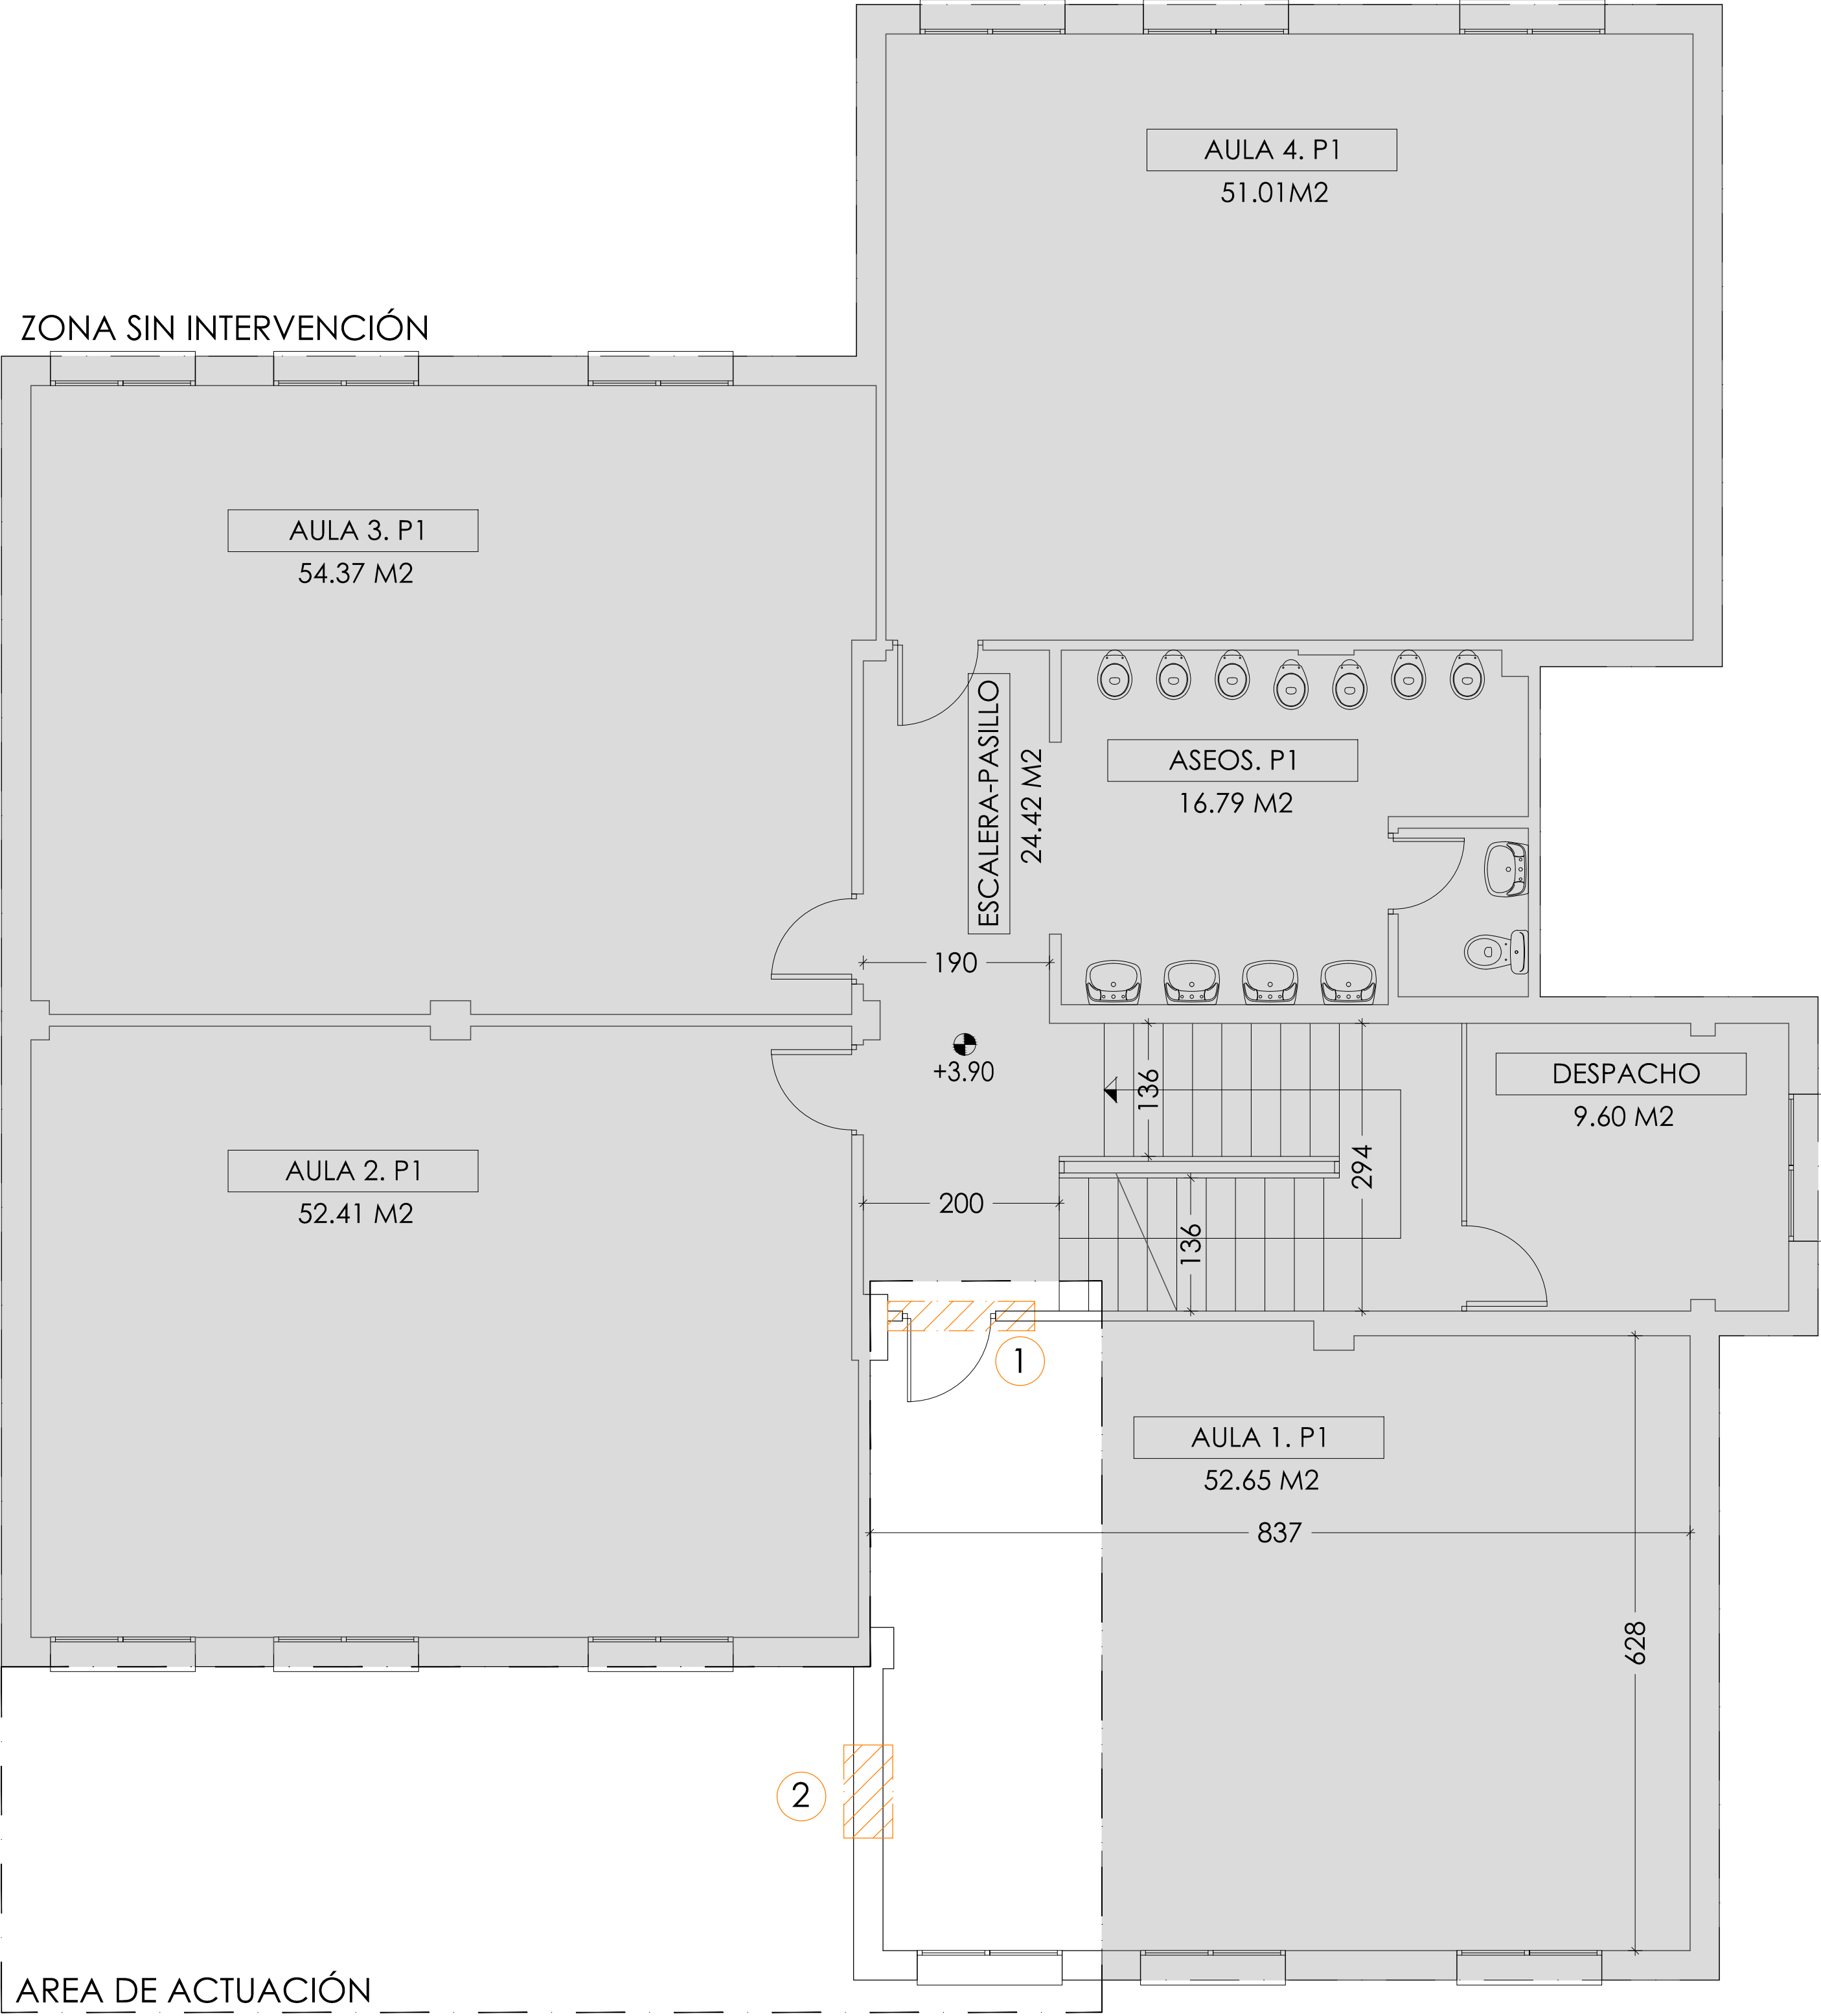
PLANTA PRIMERA. ESTADO ACTUAL
SUPERFICIE DE ACTUACIÓN:
INTERIOR: 17,43 M2

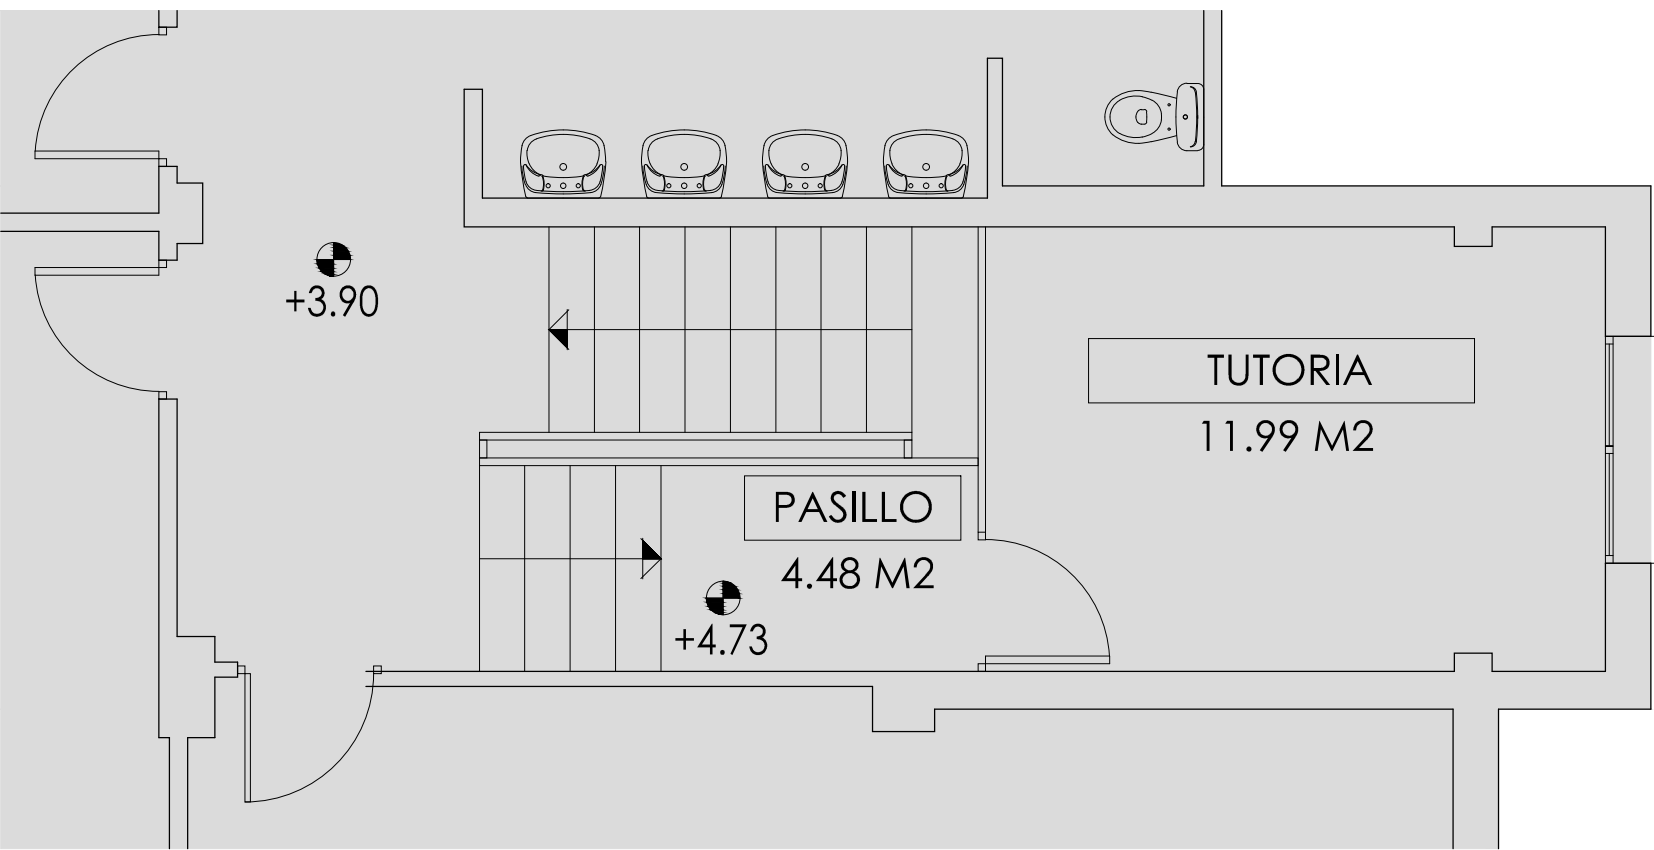
ENTREPLANTA SUPERIOR. ESTADO ACTUAL

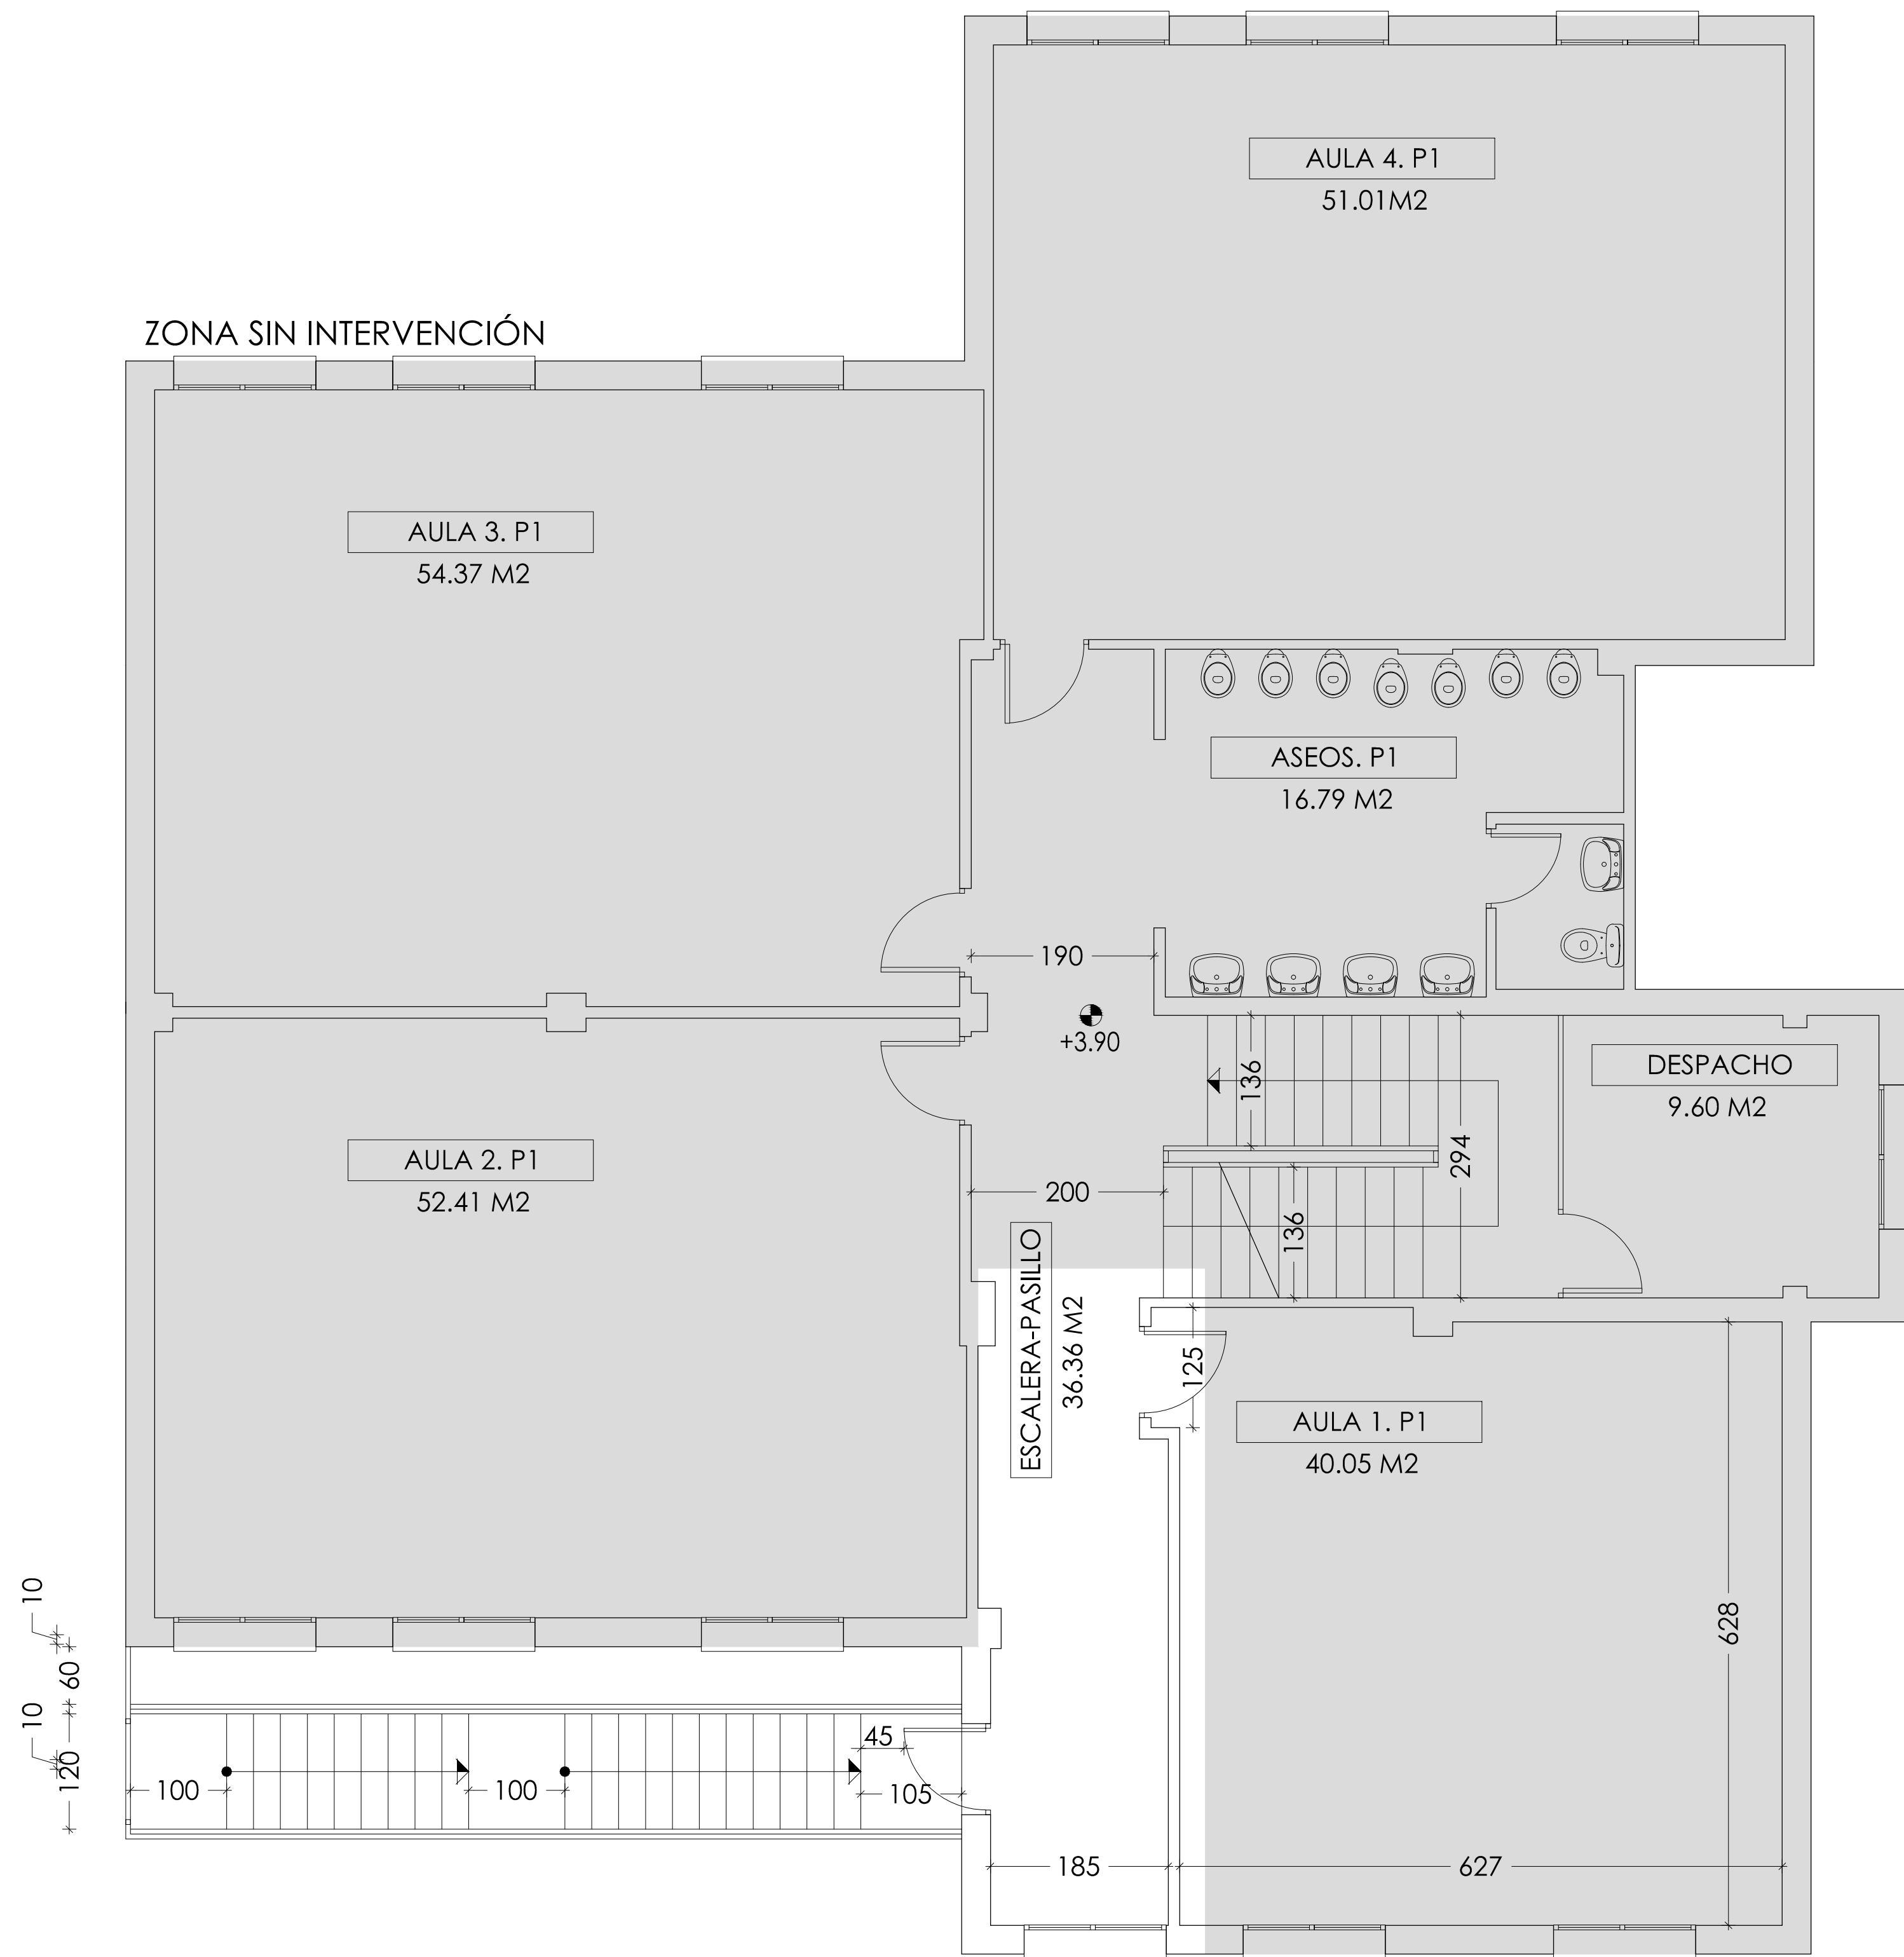
PLANTA PRIMERA. ESTADO REFORMADO
SUPERFICIE DE ACTUACIÓN:
INTERIOR: 17,43 M2

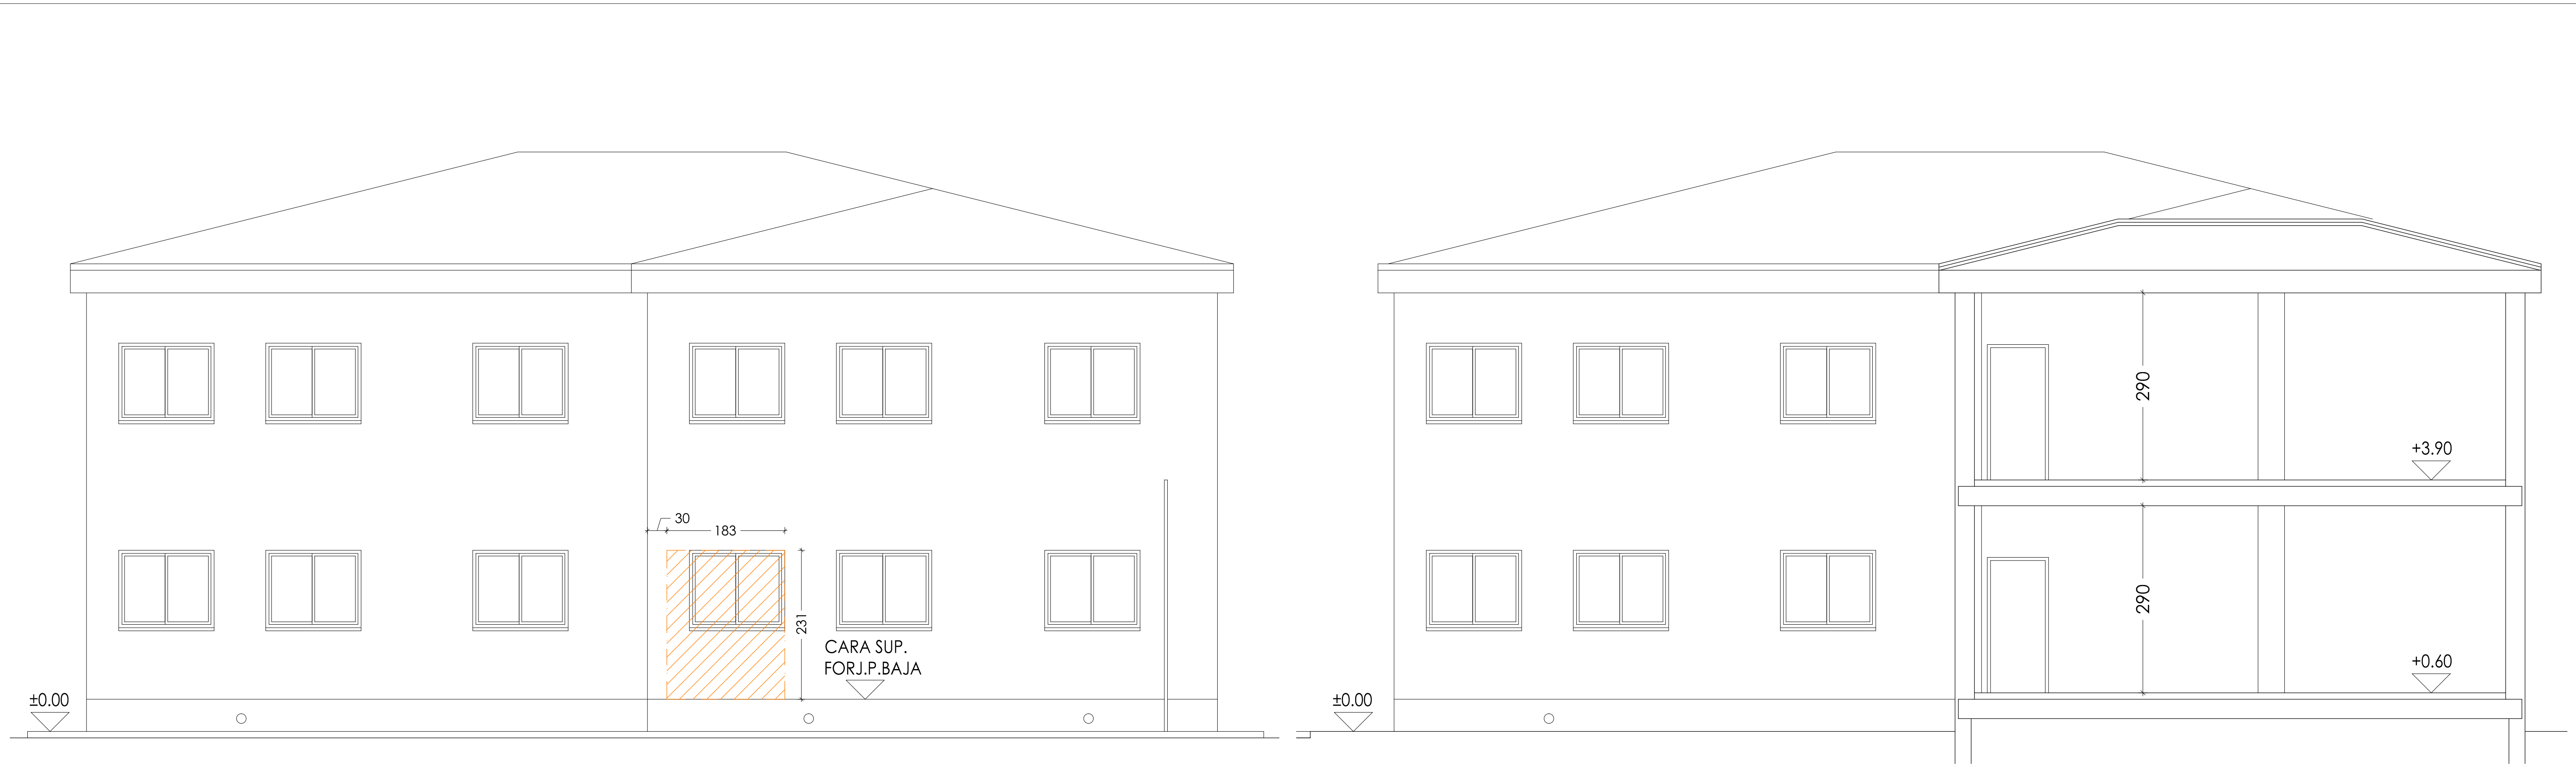
1. ALZADO FRONTAL. ESTADO ACTUAL

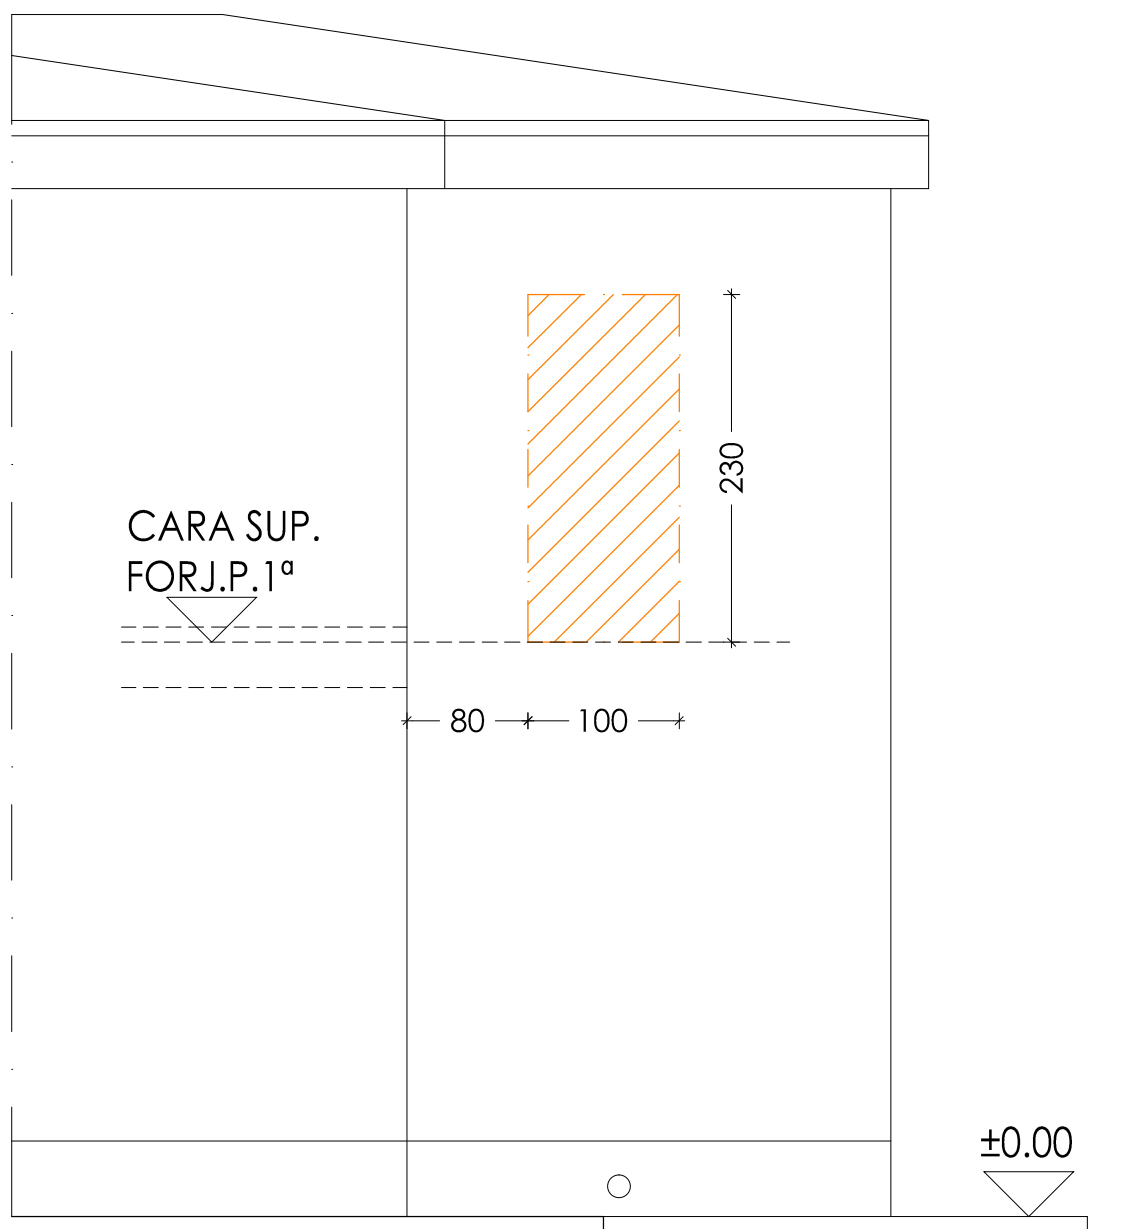
2. ALZADO LATERAL.
ESTADO ACTUAL

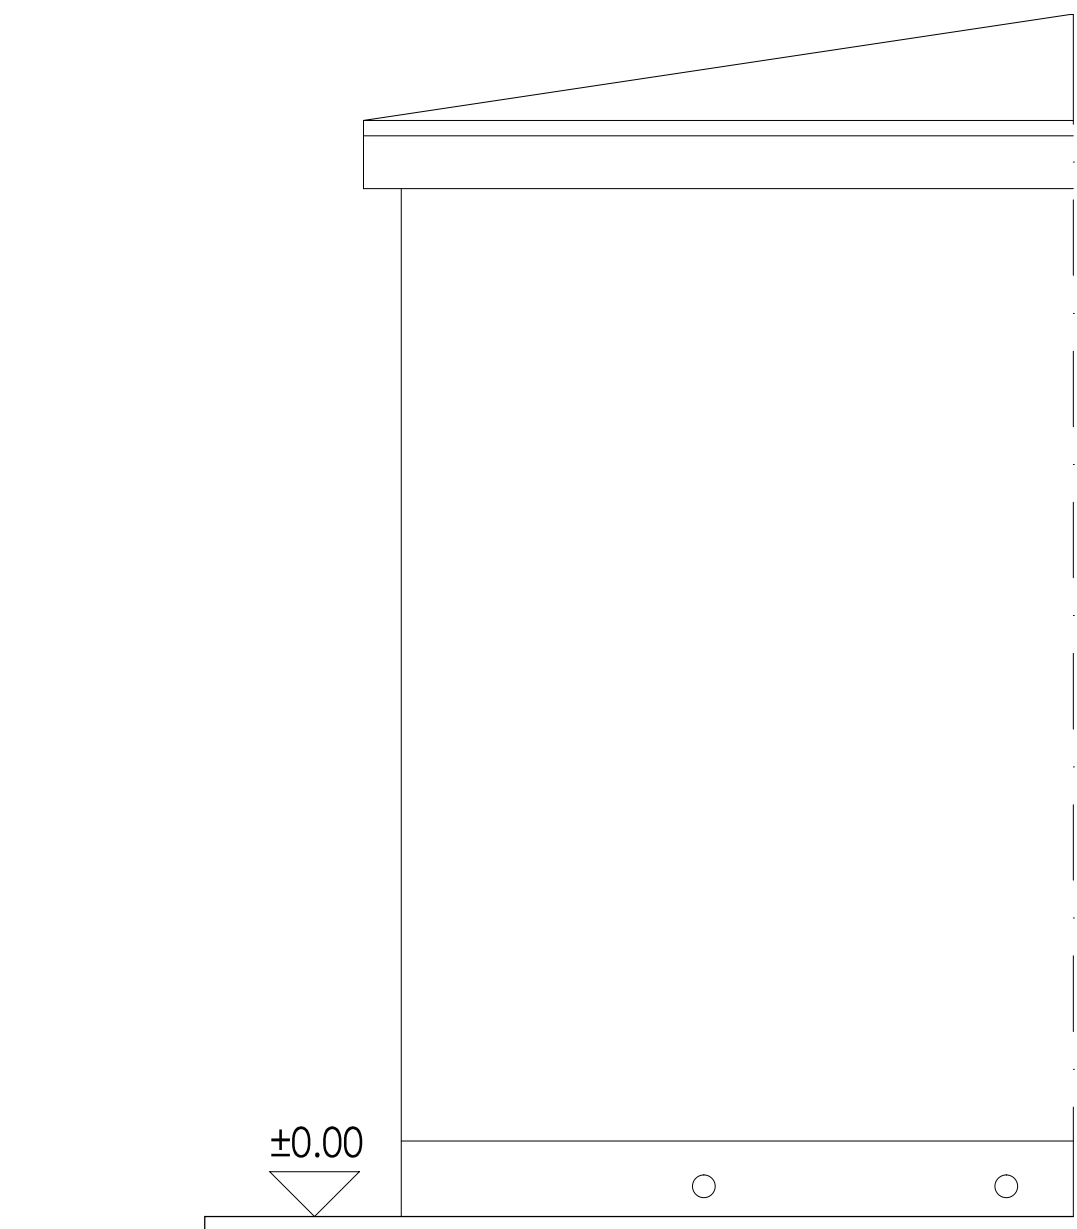
3. ALZADO LATERAL.
ESTADO ACTUAL
