PROYECTO: BÁSICO Y DE EJECUCIÓN
**REFORMA DE COCINA Y MEJORA DE
ACCESO Y EVACUACIÓN PABELLÓN
INFANTIL CEIP "JUAN DE AUSTRIA"**

PLANO
**URBABIZACIÓN.
SITUACIÓN
Y EMPLAZAMIENTO.**

ARQUITECTURA.
Reforma de cocina. Estado actual. Planta y alzados.

PLANO
ARQUITECTURA.
**Reforma de cocina. Estado
reformado. Planta y alzados.**

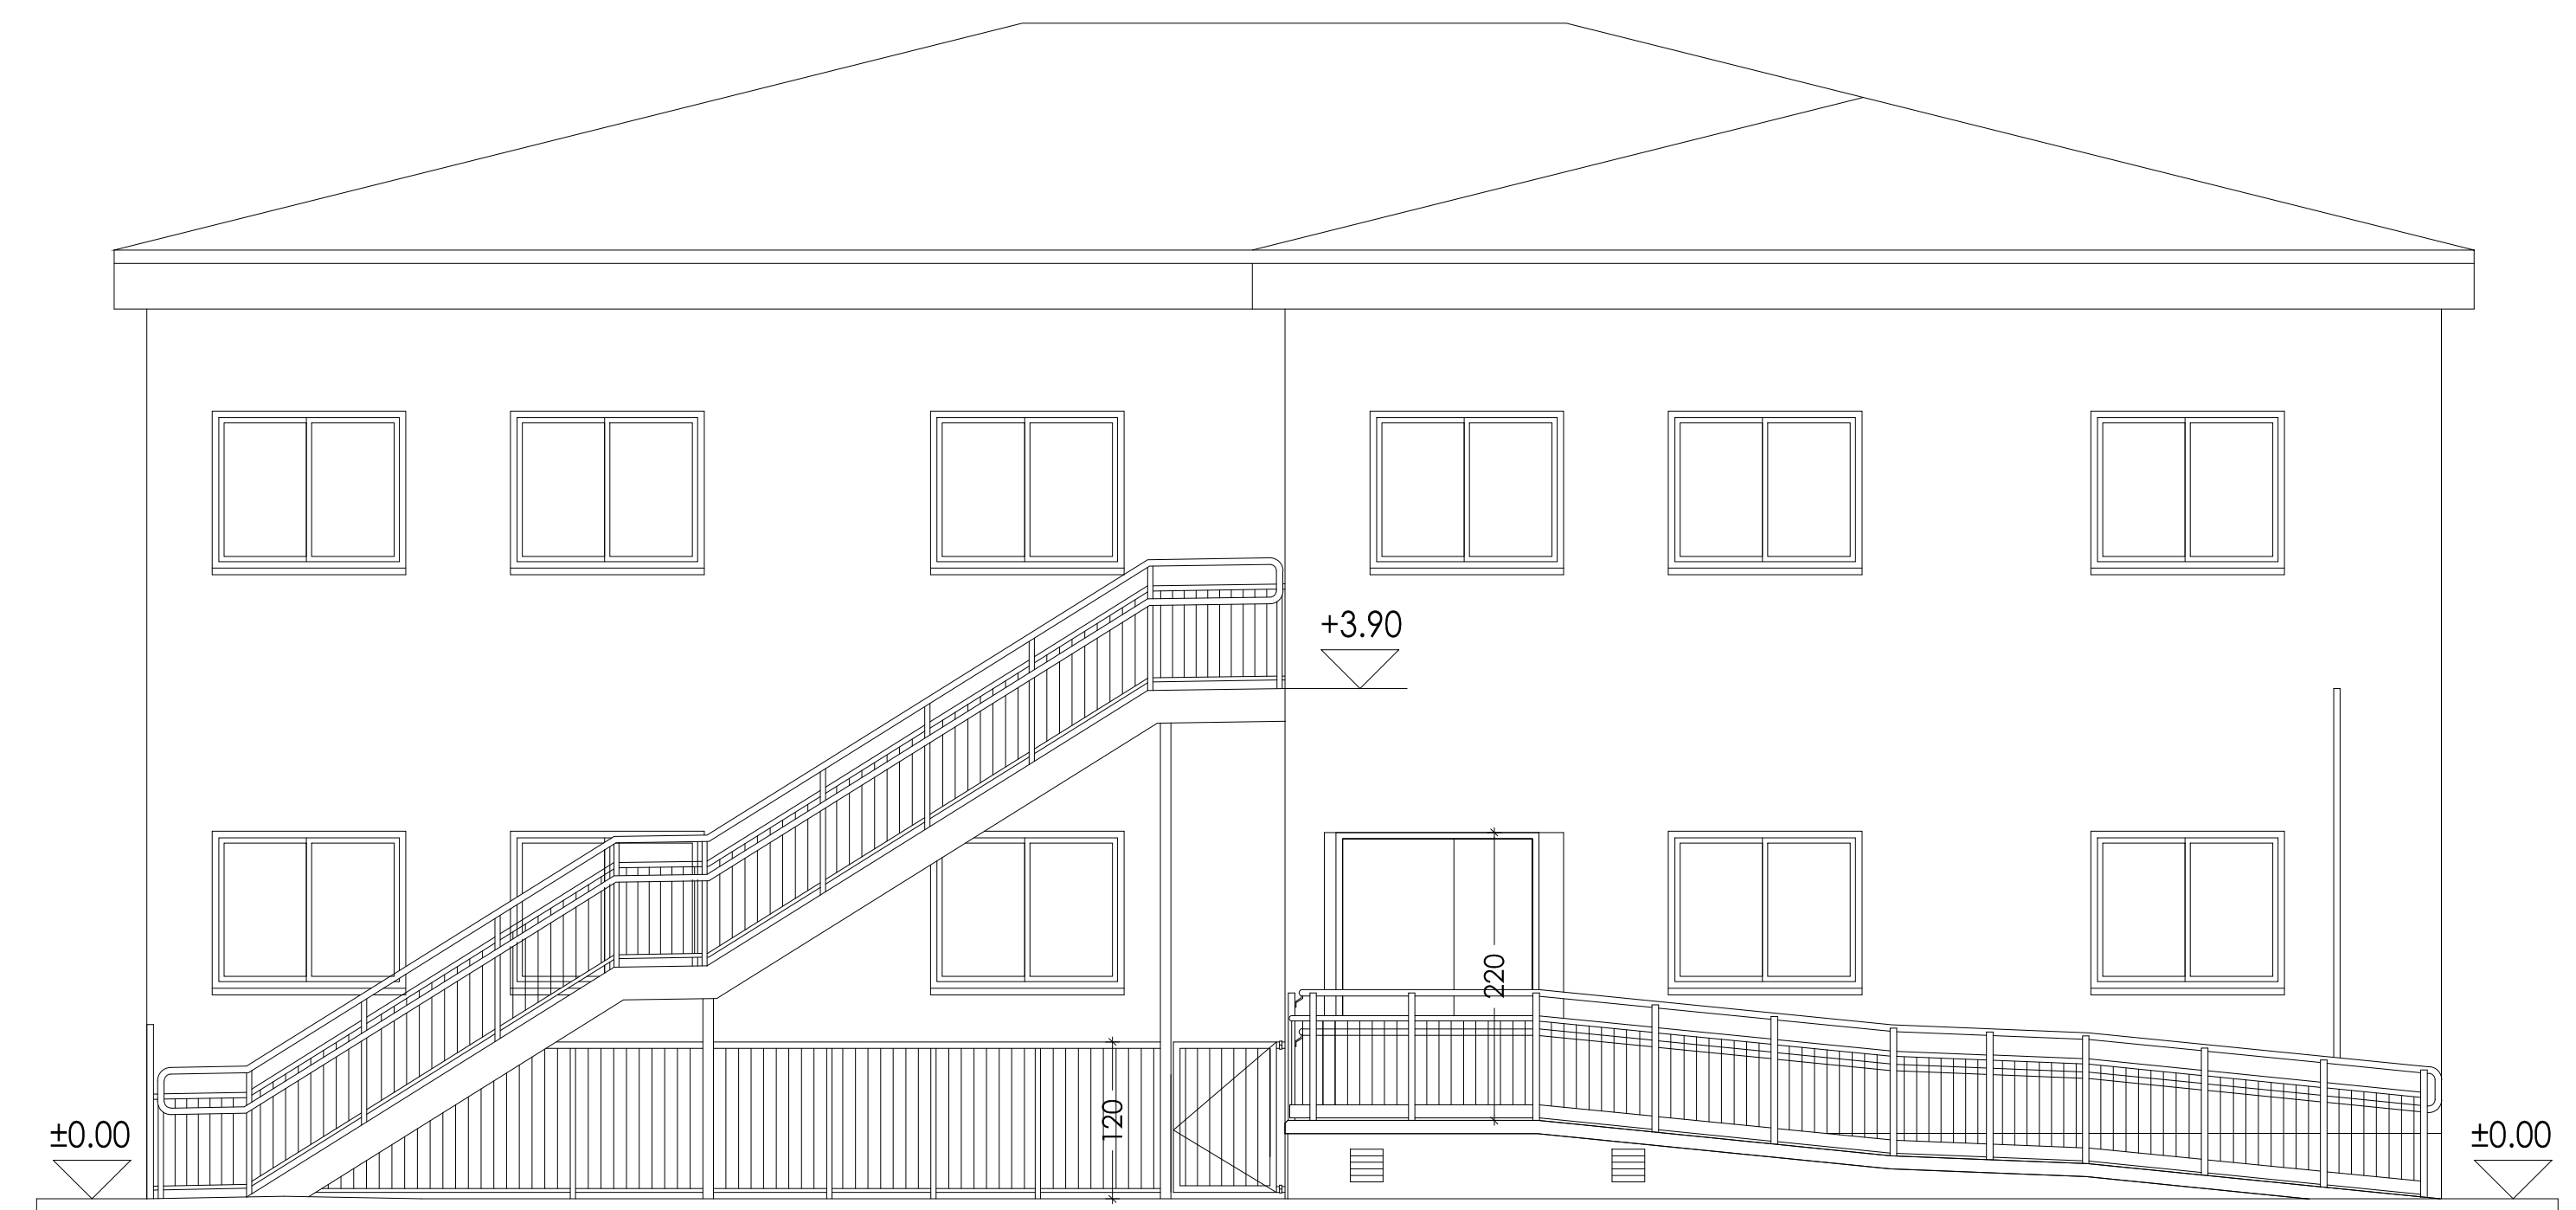
1. ALZADO FRONTAL. ESTADO REFORMADO

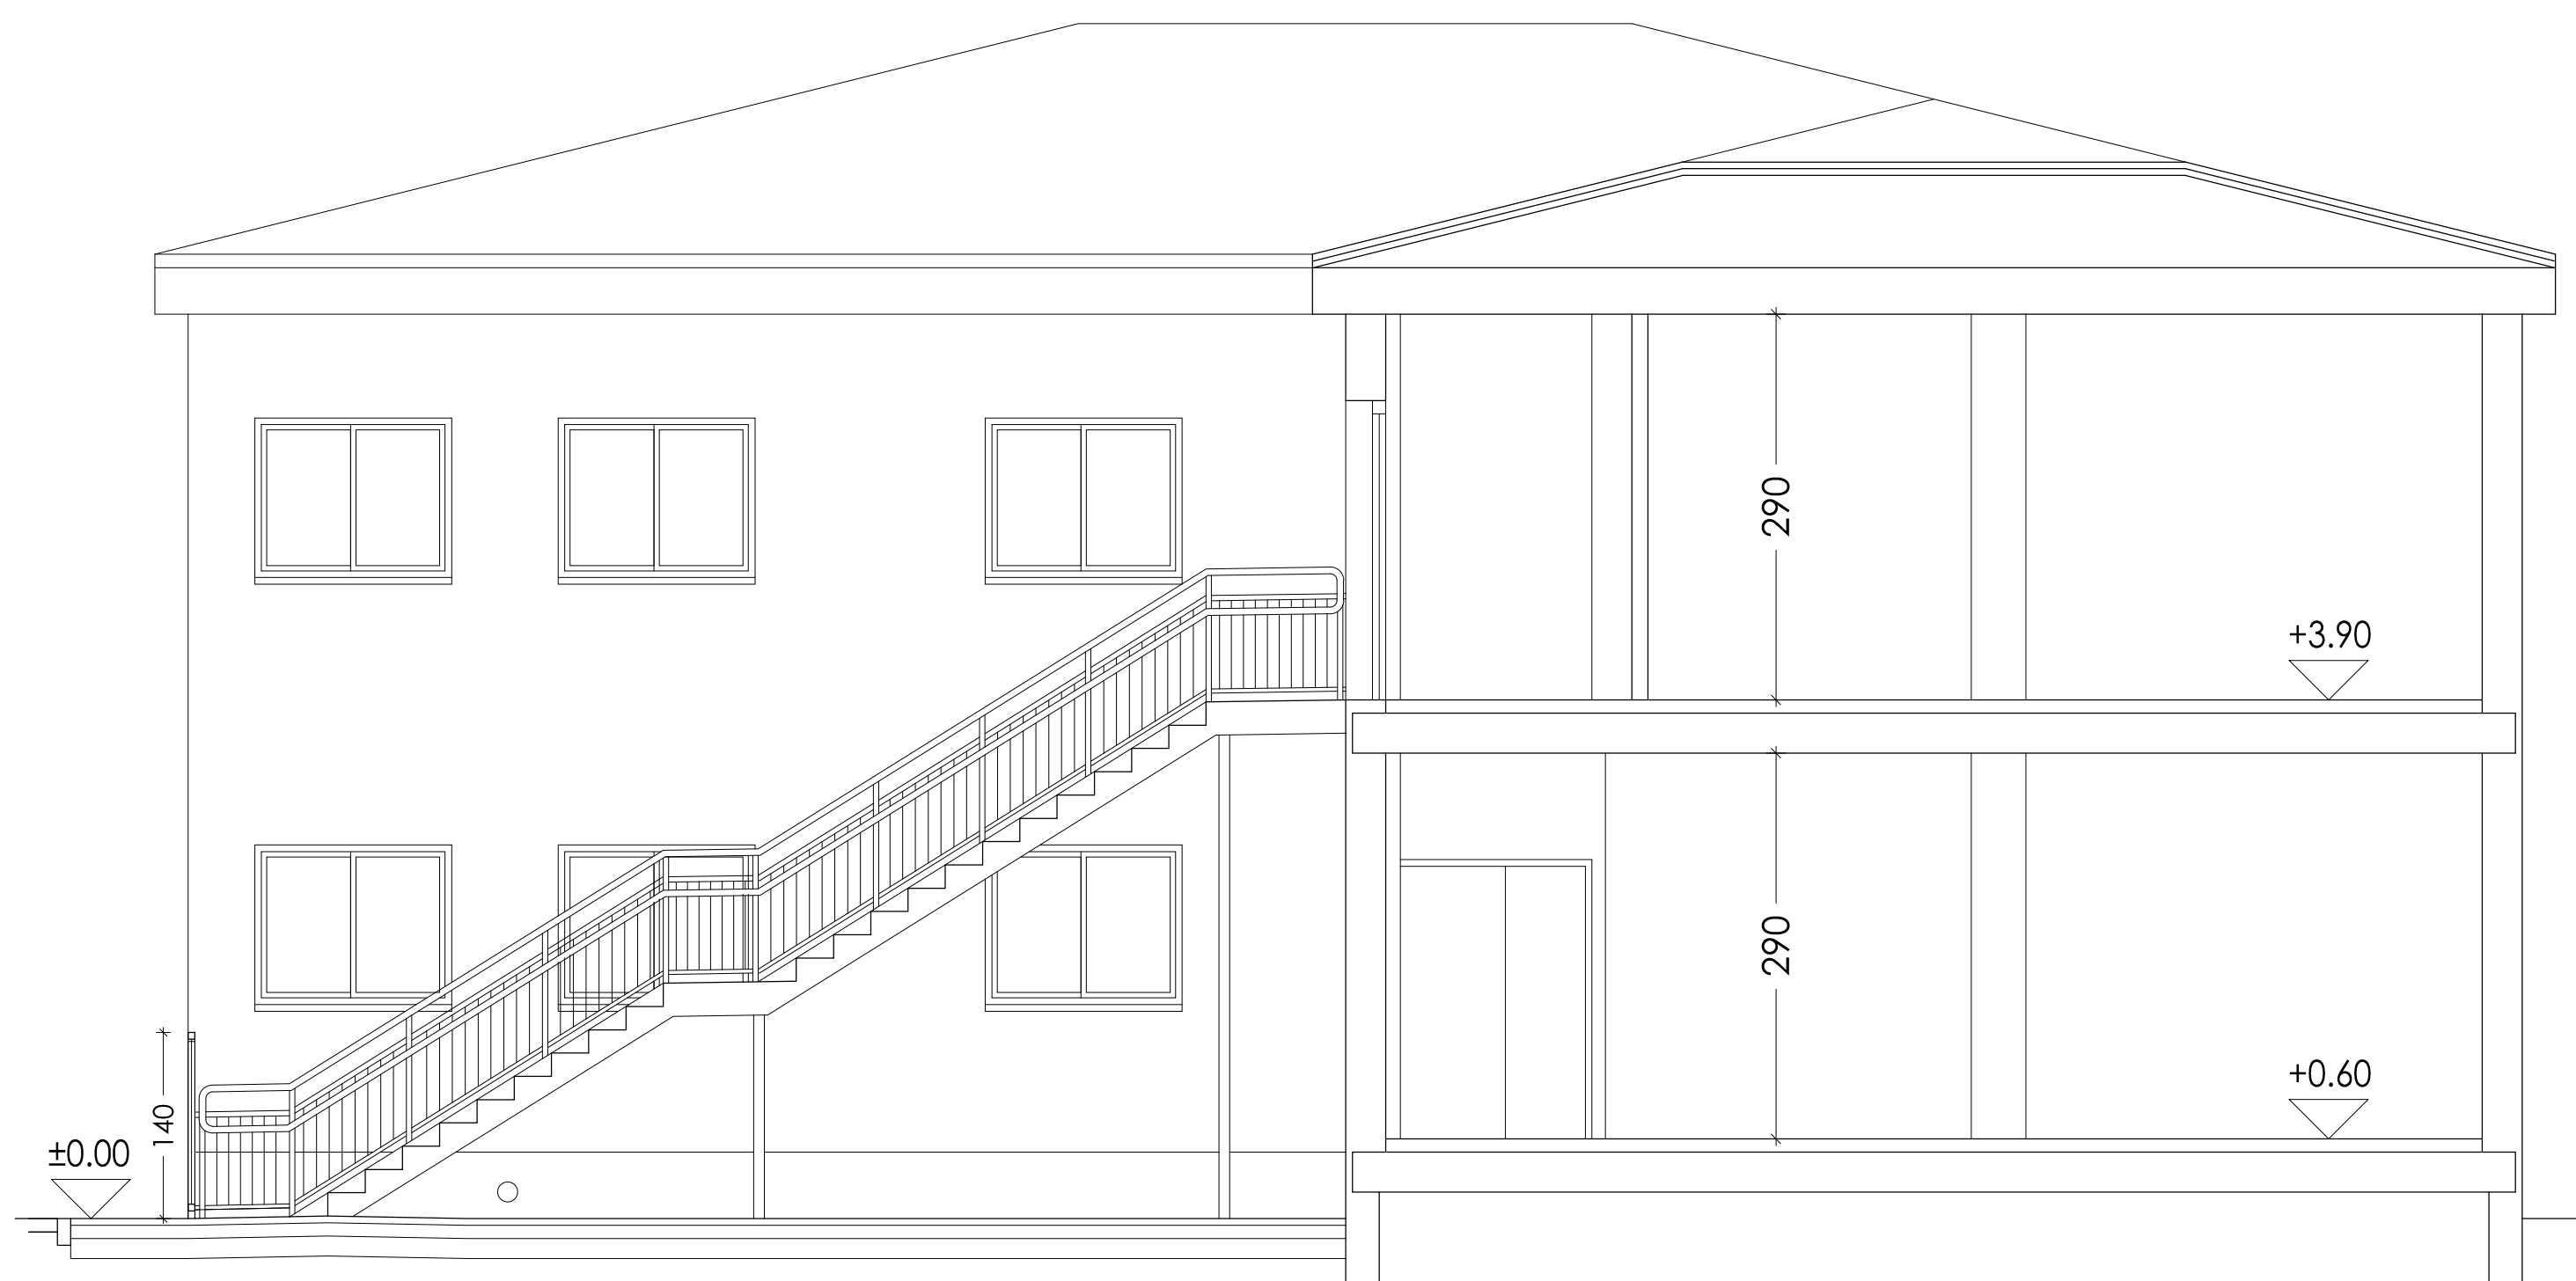
4. SECCIÓN. ESTADO REFORMADO

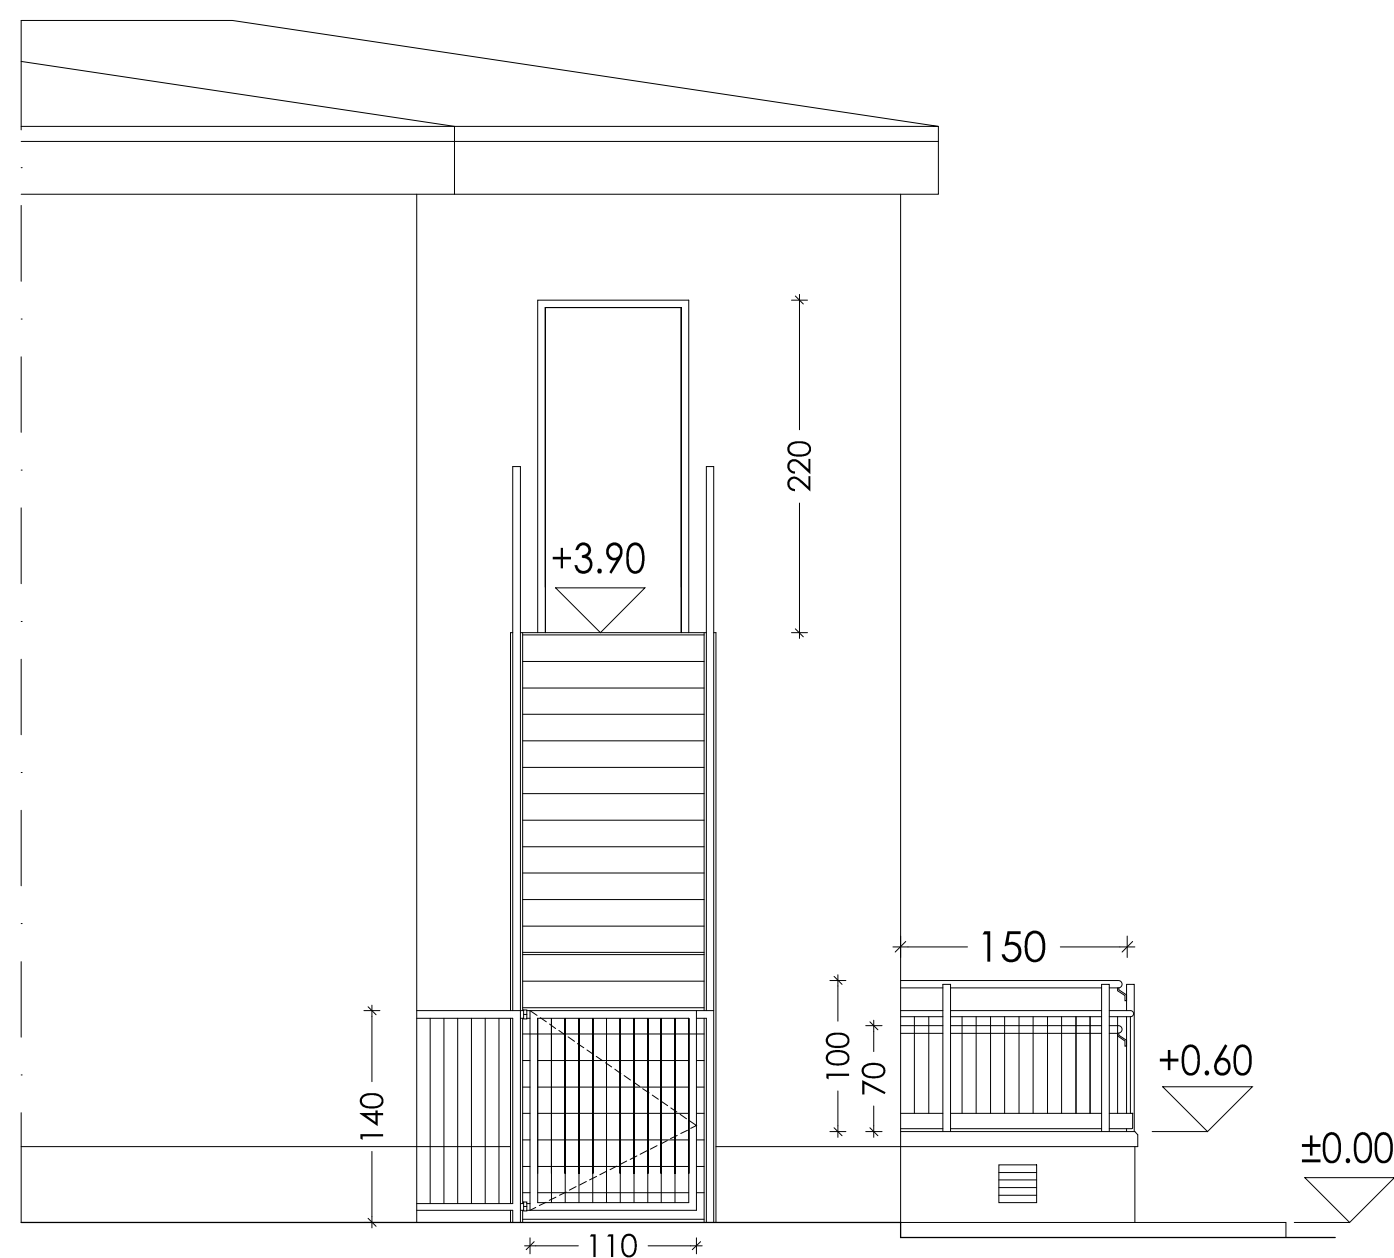
2. ALZADO LATERAL.
ESTADO REFORMADO

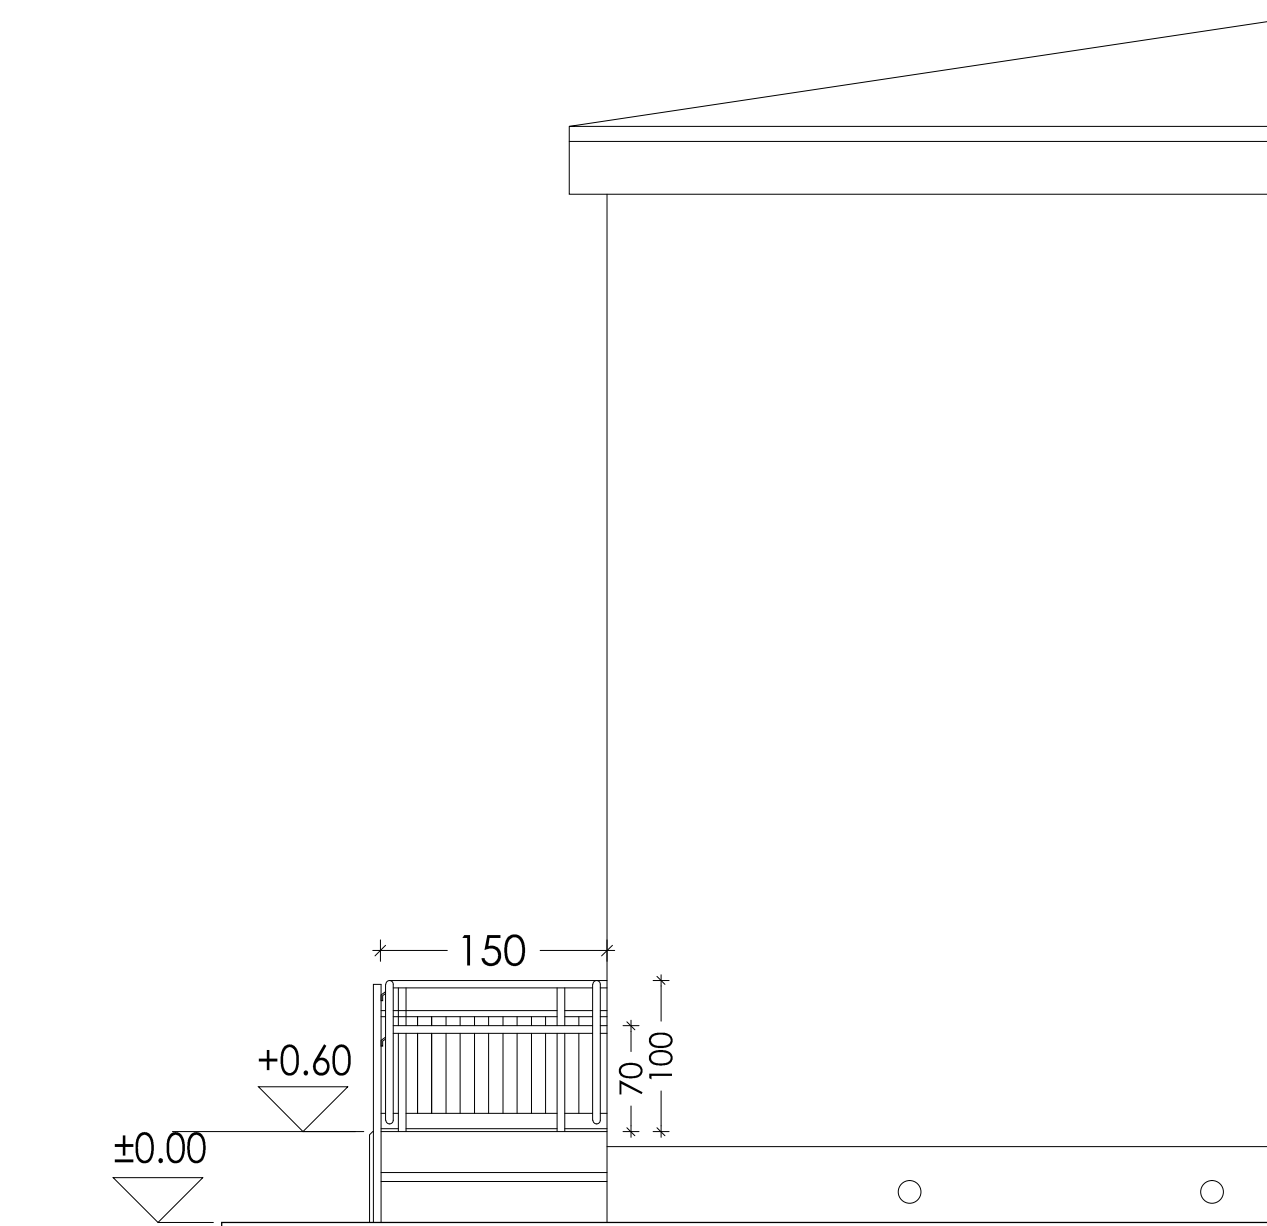
3. ALZADO LATERAL.
ESTADO REFORMADO

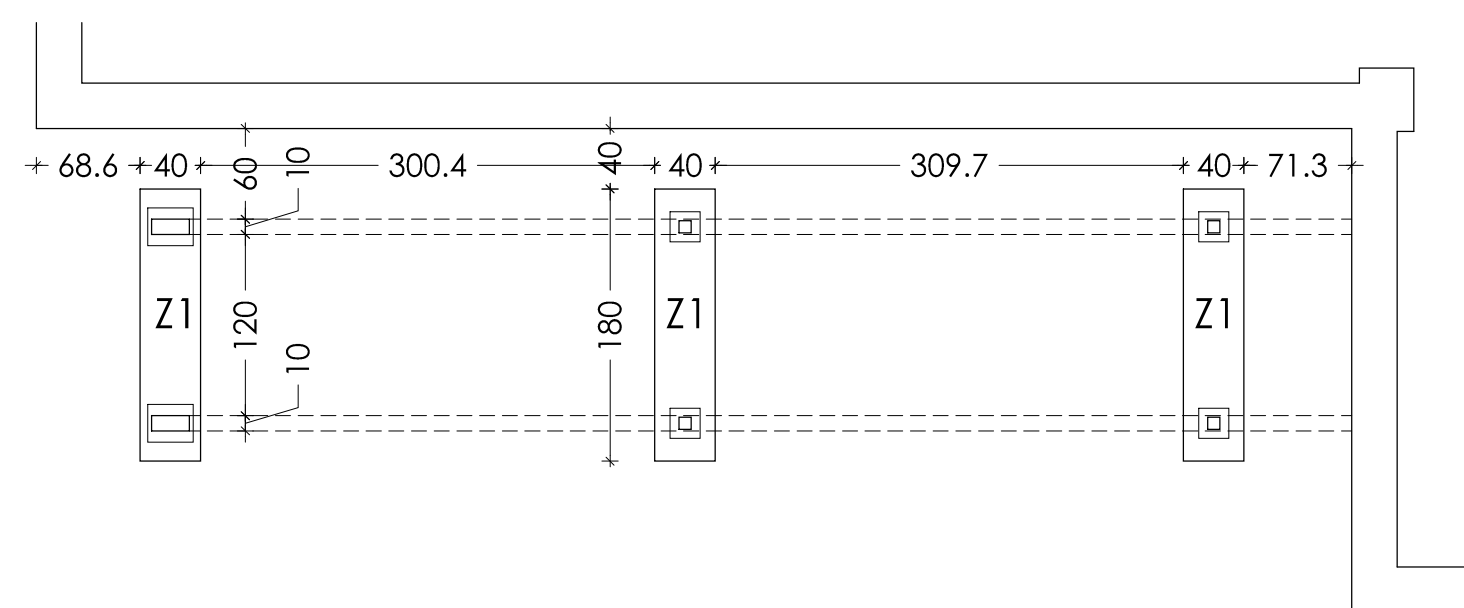
ANCHO NOMINAL ENTRE ZANCAS	1,20 m
PELDAÑOS	HUELLA 28 cm
	TABICA 17,5 cm
BARANDILLAS	H=100 cm

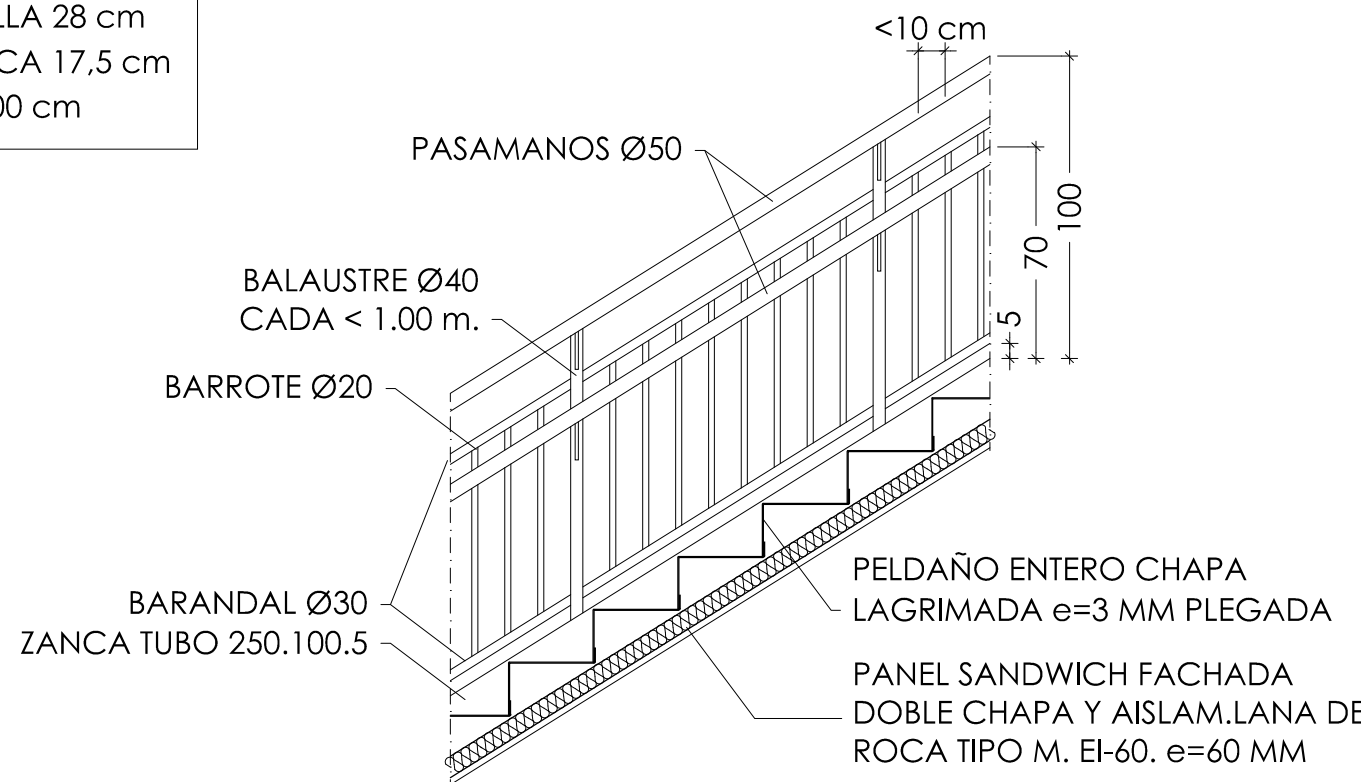
DETALLE-SECCIÓN TRANSVERSAL.

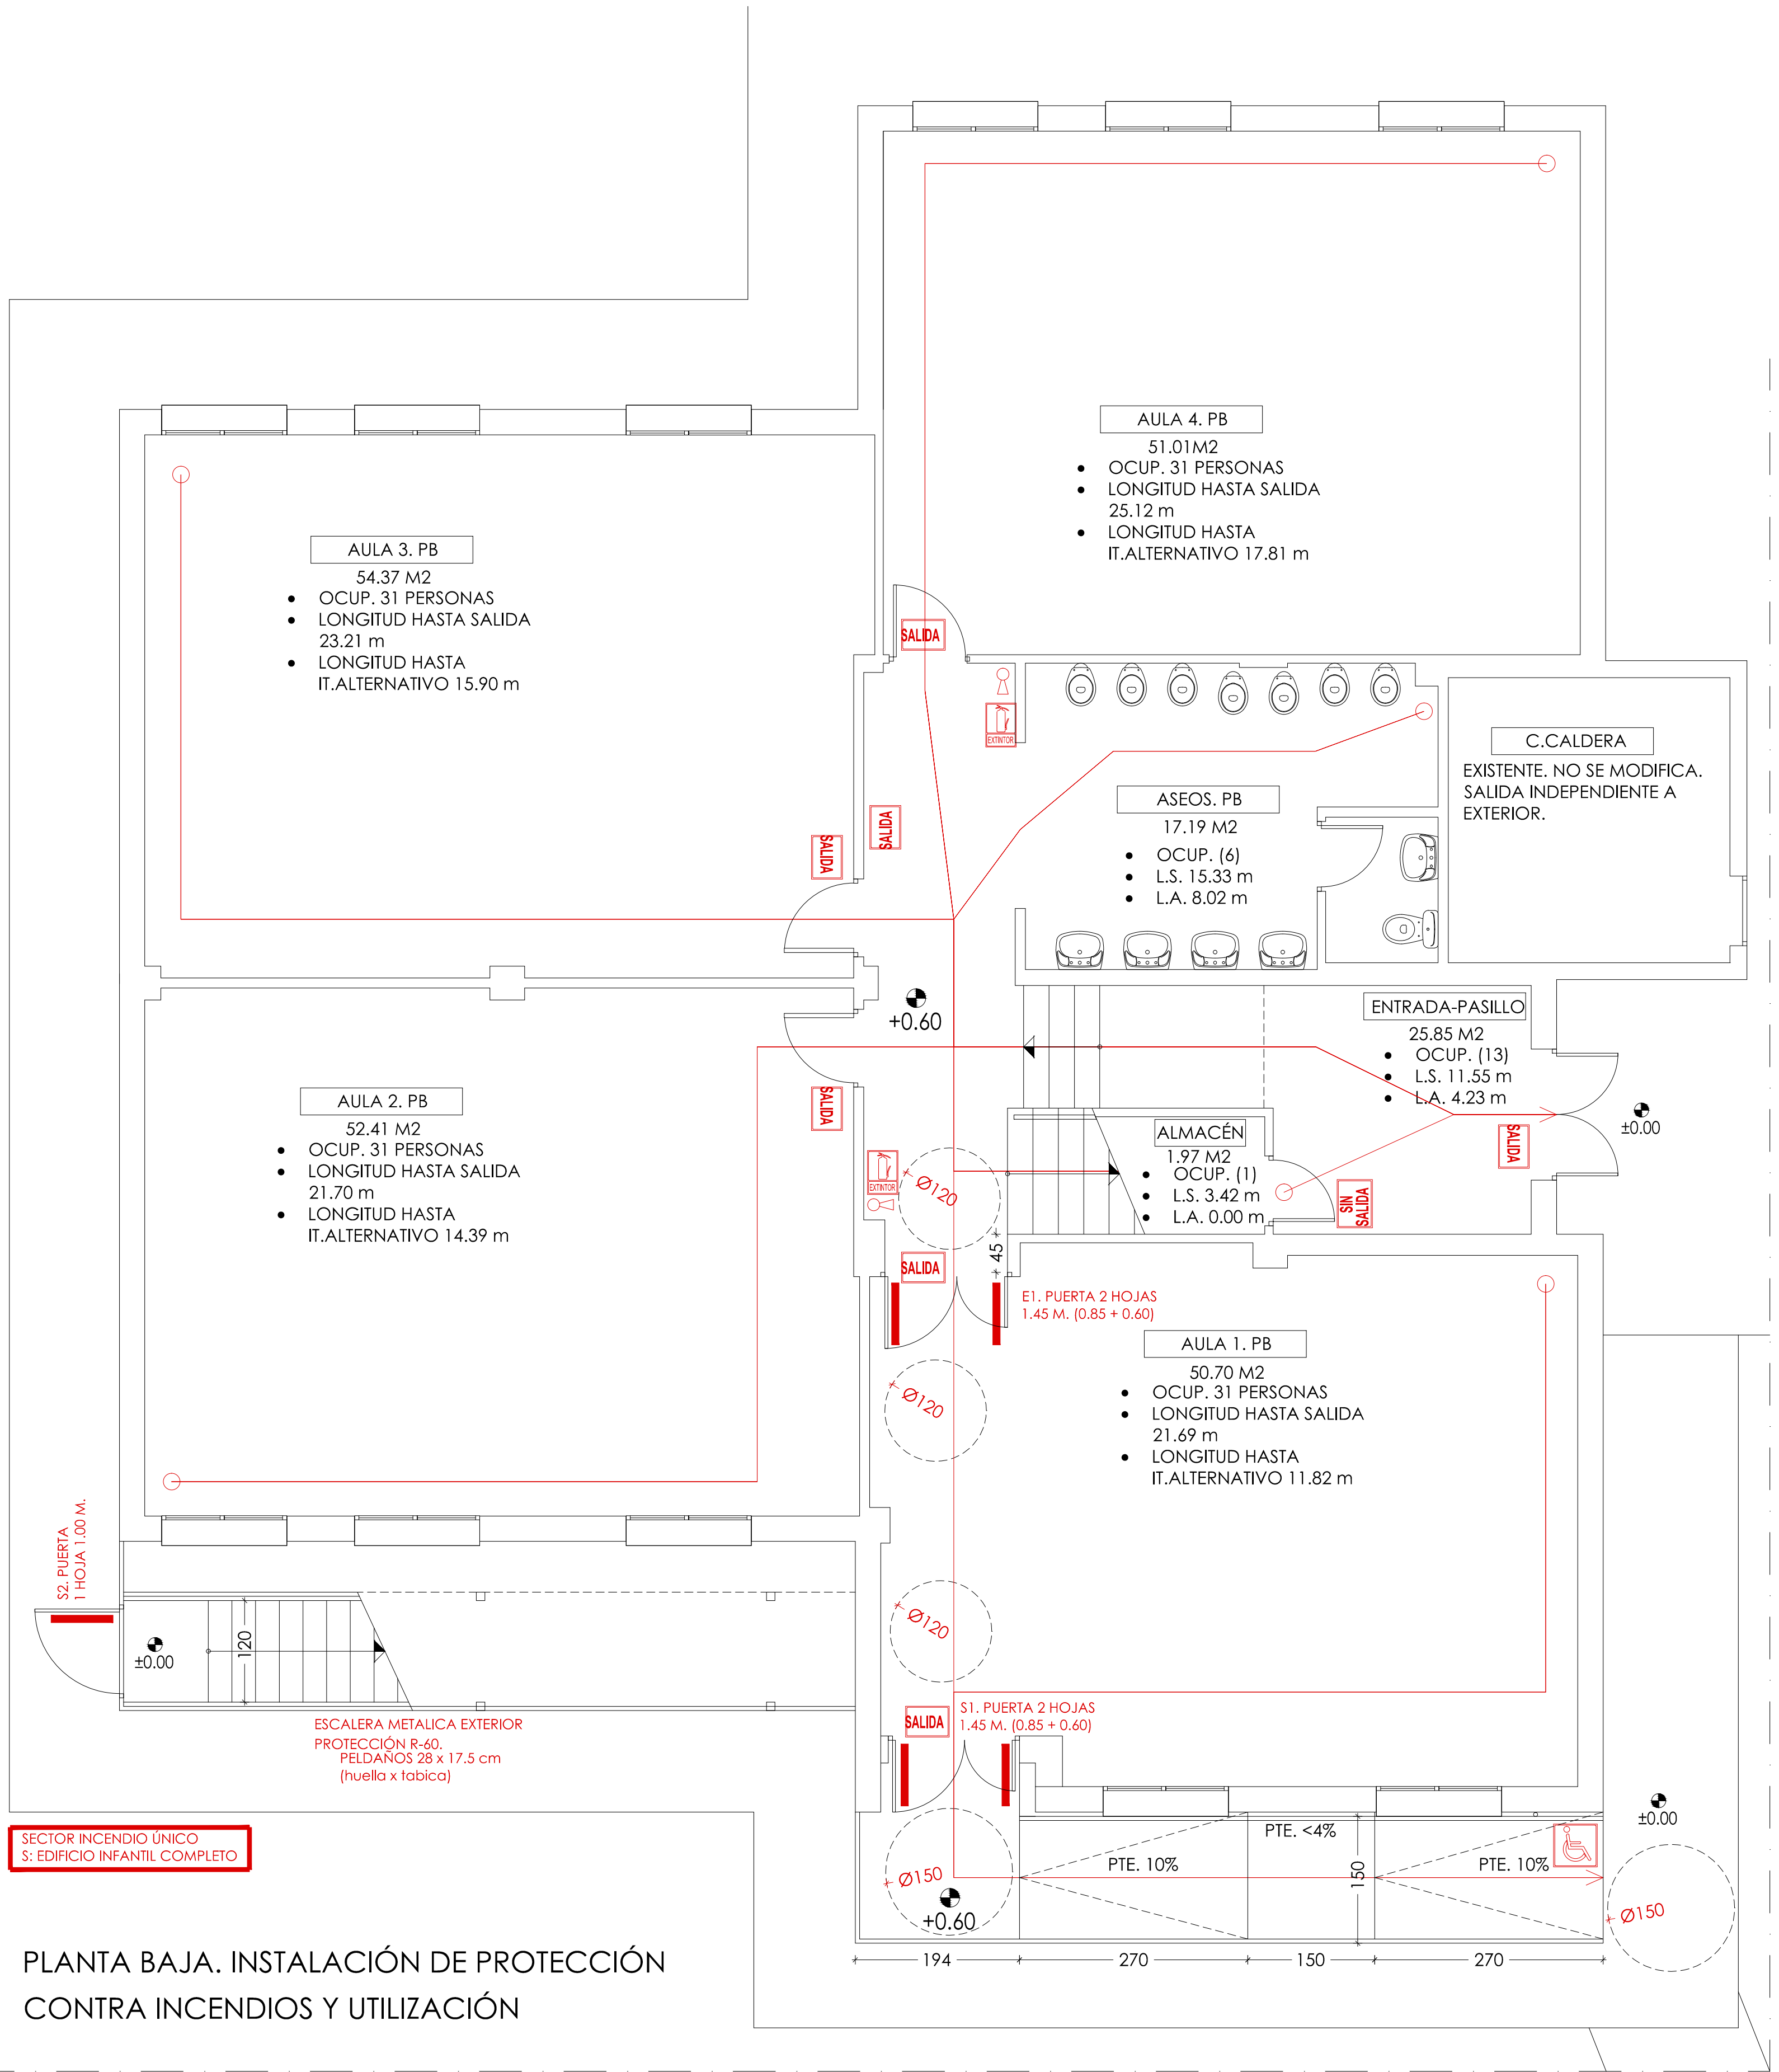
PLANTA BAJA. INSTALACIÓN DE PROTECCIÓN
CONTRA INCENDIOS Y UTILIZACIÓN

SECTOR INCENDIO ÚNICO
S: EDIFICIO INFANTIL COMPLETO

EXTINTOR PORTÁTIL 21A-113B ALTURA 0.80-1.20 M.		ORIGEN DE EVACUACIÓN
	SEÑAL "EXTINTOR"		RECORRIDO DE EVACUACIÓN
	SEÑAL SALIDA		BARRA ANTIPÁNICO EN SENTIDO DE EVACUACIÓN
	SEÑAL SALIDA EMERGENCIA		SEÑAL DE ITINERARIO ACCESIBLE
	SEÑAL SIN SALIDA

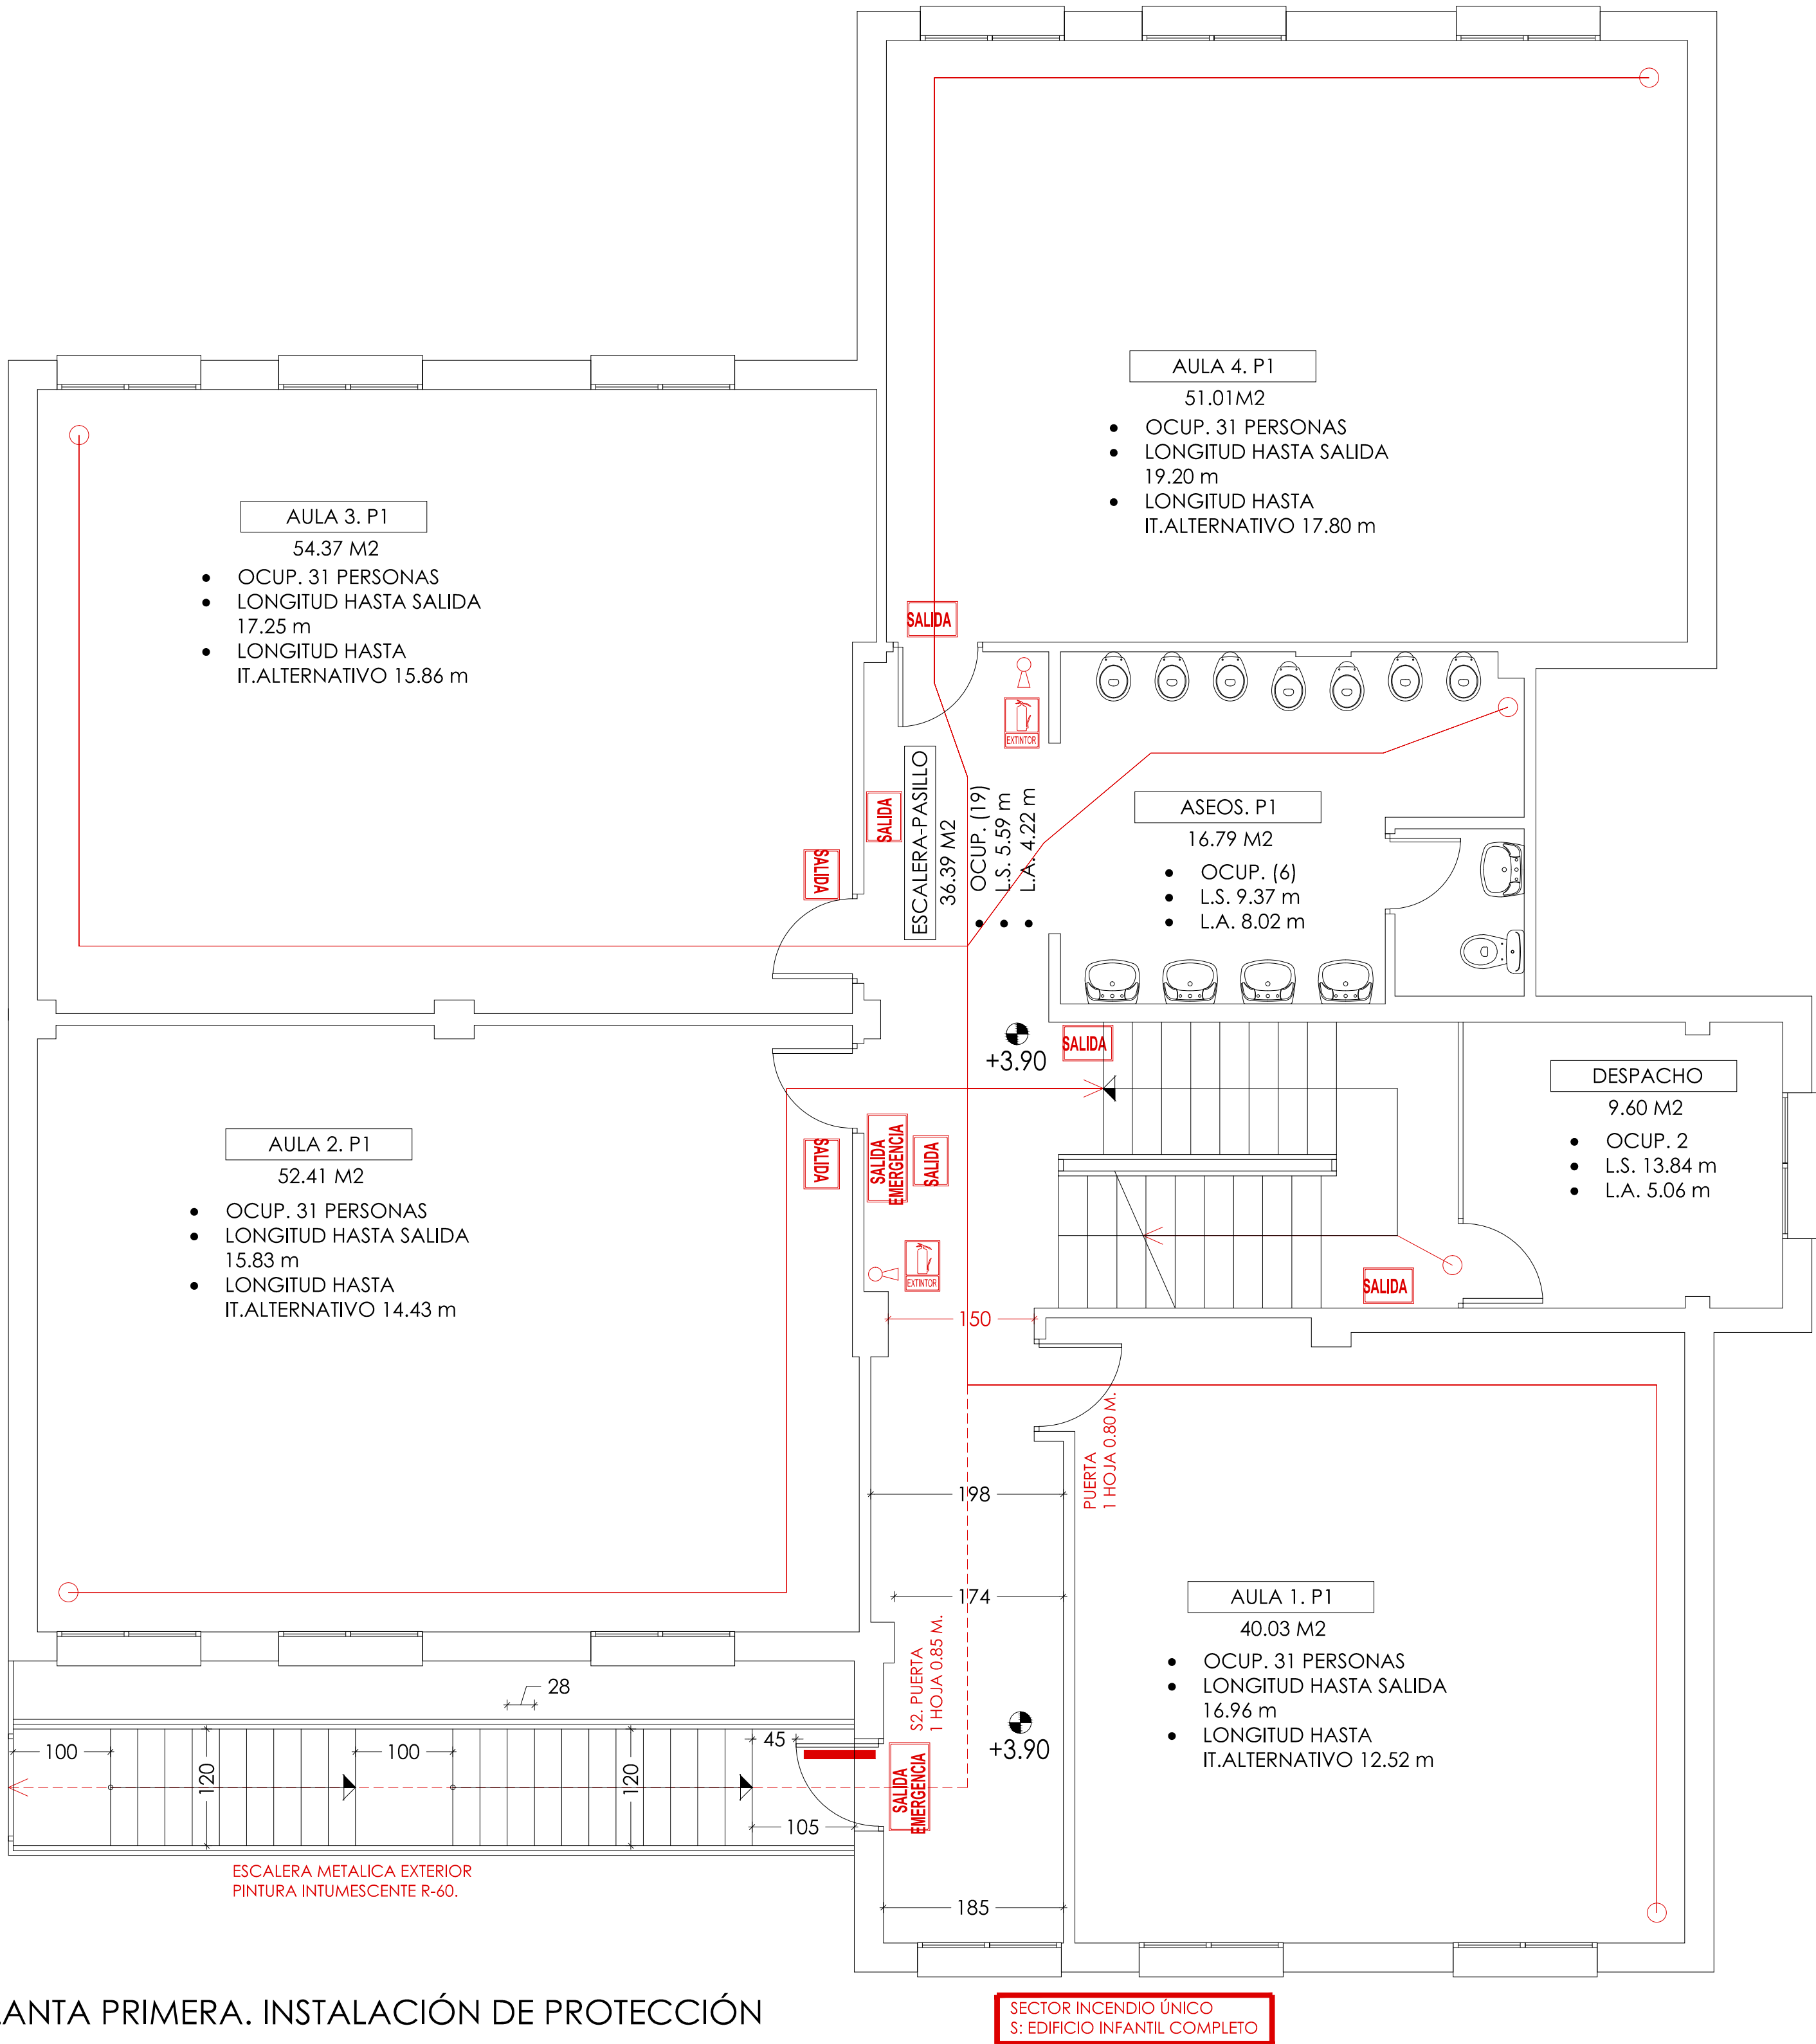
PLANTA PRIMERA. INSTALACIÓN DE PROTECCIÓN CONTRA INCENDIOS Y ACCESIBILIDAD

EXTINTOR PORTÁTIL 21A-113B ALTURA 0.80-1.20 M.		ORIGEN DE EVACUACIÓN
	SEÑAL "EXTINTOR"		RECORRIDO DE EVACUACIÓN
	SEÑAL SALIDA		BARRA ANTIPÁNICO EN SENTIDO DE EVACUACIÓN
	SEÑAL SALIDA EMERGENCIA		SEÑAL DE ITINERARIO ACCESIBLE
	SEÑAL SIN SALIDA

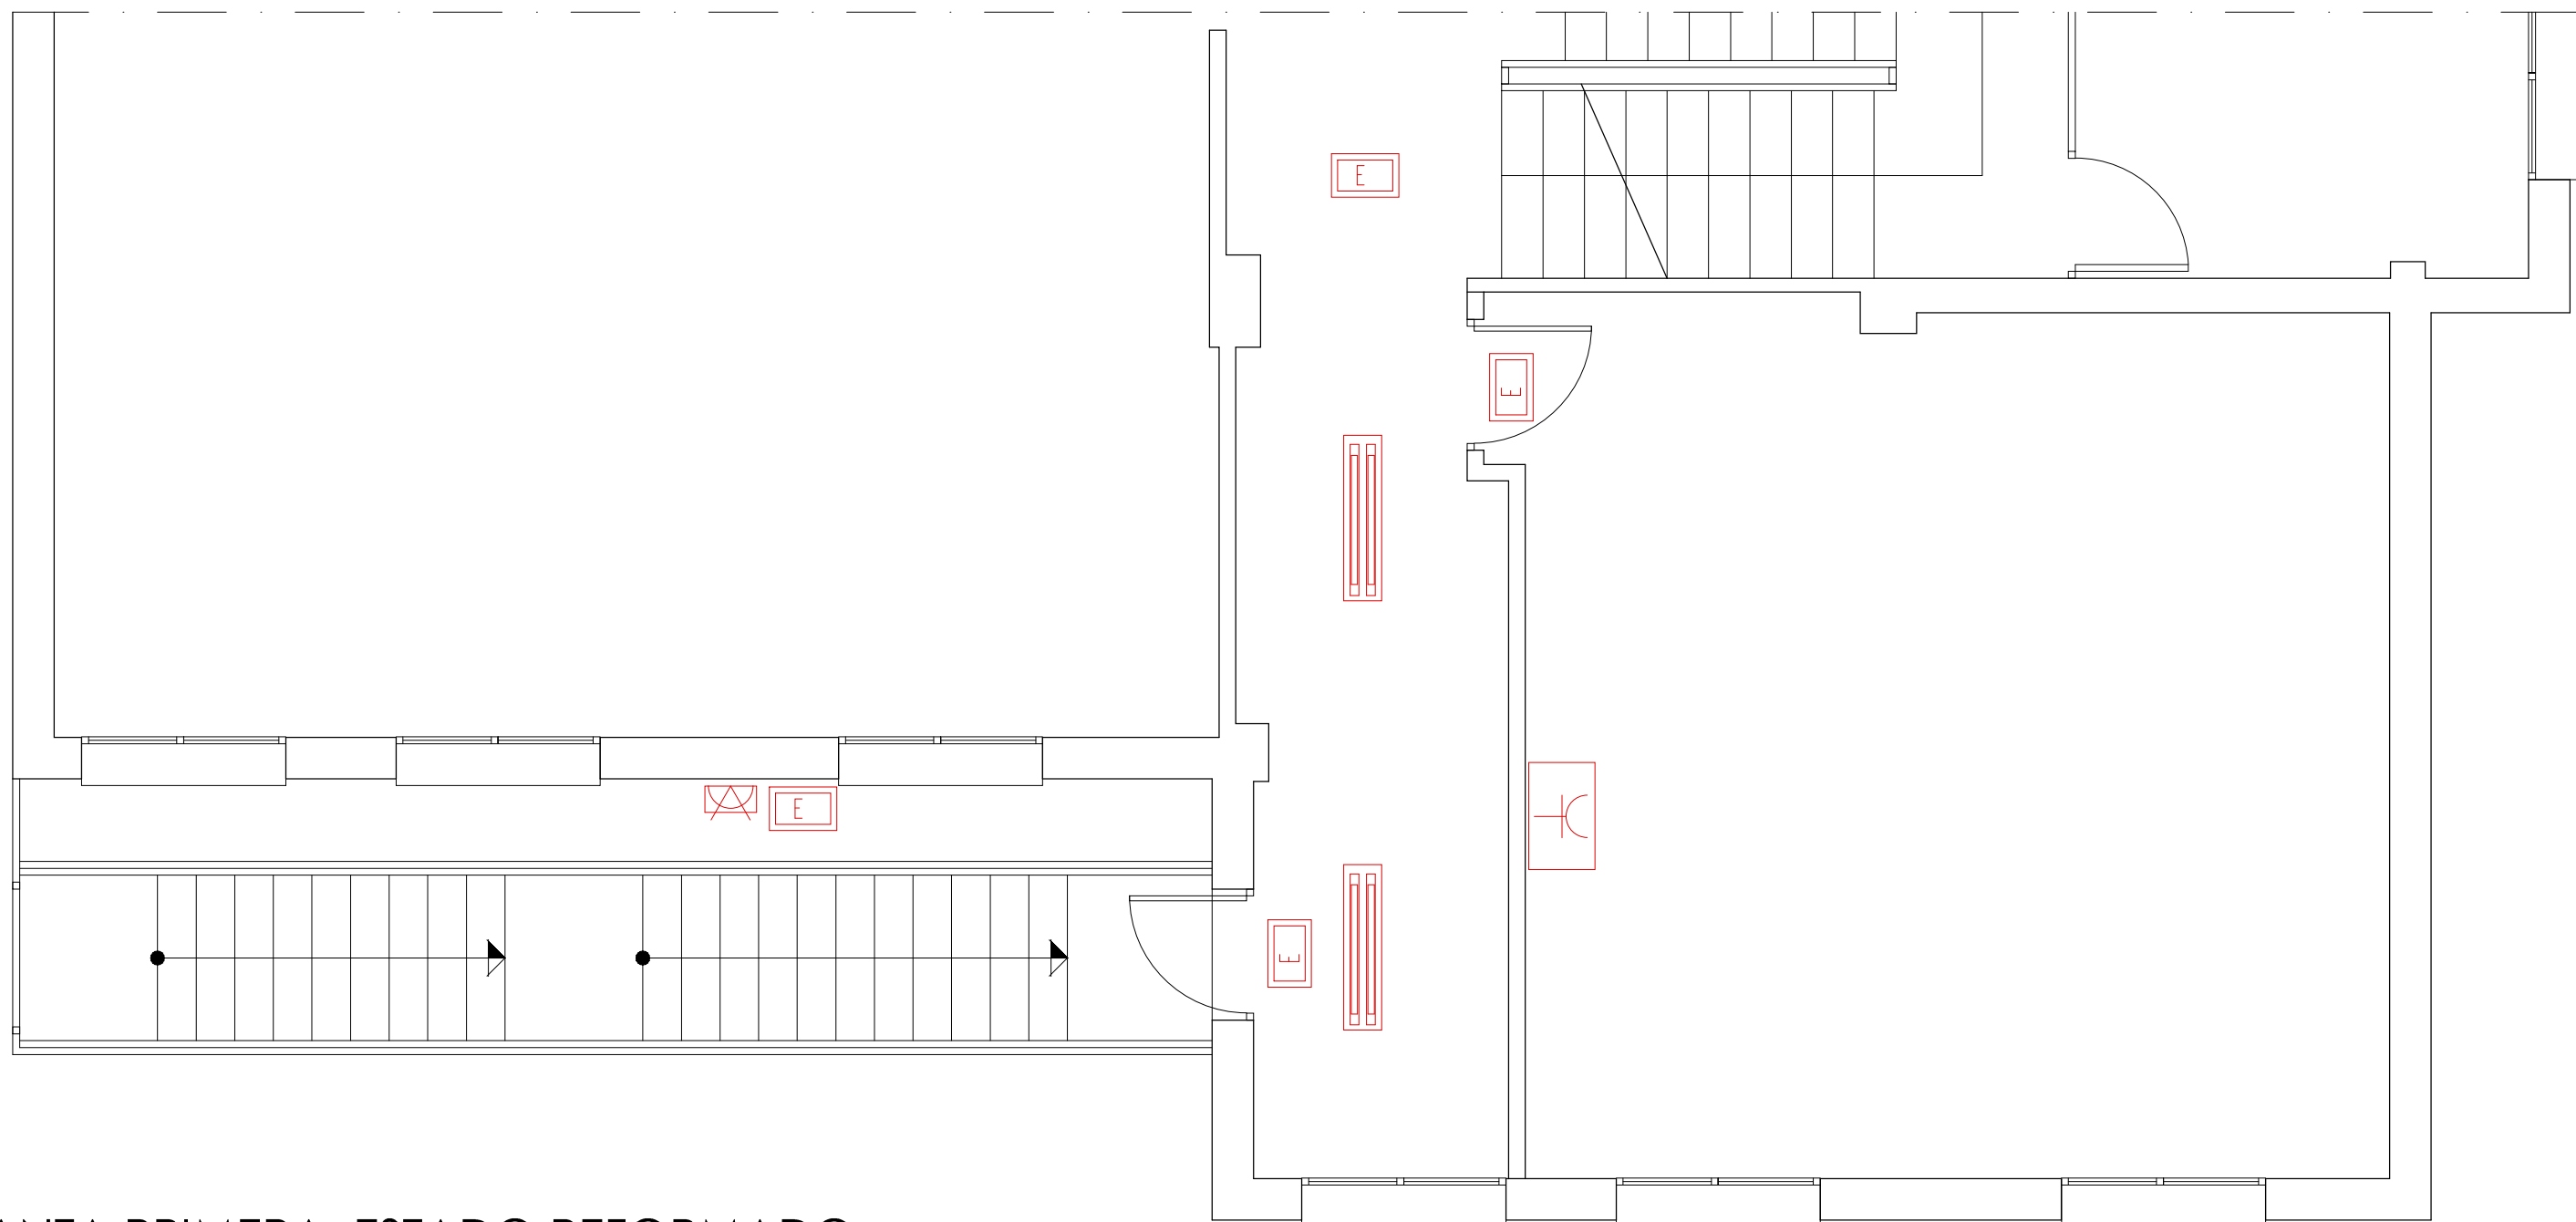
PLANTA PRIMERA. ESTADO REFORMADO

LEYENDA DE INSTALACIONES
ACTUACIONES EN PLANTA PRIMERA

LUMINARIA EXISTENTE QUE SE MANTIENE. SE CAMBIA EL ENCENDIDO: SE DESCONECTA DE AULA Y SE CONECTA AL PASILLO.

NUEVA BASE ENCHUFE DE 16 A. CON PROTECCIÓN PARA NIÑOS

LUMINARIA EXTERIOR EXISTENTE. COMPROBAR FUNCIONAMIENTO

NUEVO APARATO AUTÓNOMO DE ALUMBRADO, EMERGENCIA Y SEÑALIZACIÓN. COLOCACIÓN DE SUPERFICIE EN TECHO O PARED.
