PROYECTO: BÁSICO Y DE EJECUCIÓN
**REFORMA DE COCINA Y MEJORA DE
ACCESO Y EVACUACIÓN PABELLÓN
INFANTIL CEIP "JUAN DE AUSTRIA"**

PLANO
**URBABIZACIÓN.
SITUACIÓN
Y EMPLAZAMIENTO.**

ARQUITECTURA.
Reforma de cocina. Estado actual. Planta y alzados.

PLANO
ARQUITECTURA.
**Reforma de cocina. Estado
reformado. Planta y alzados.**

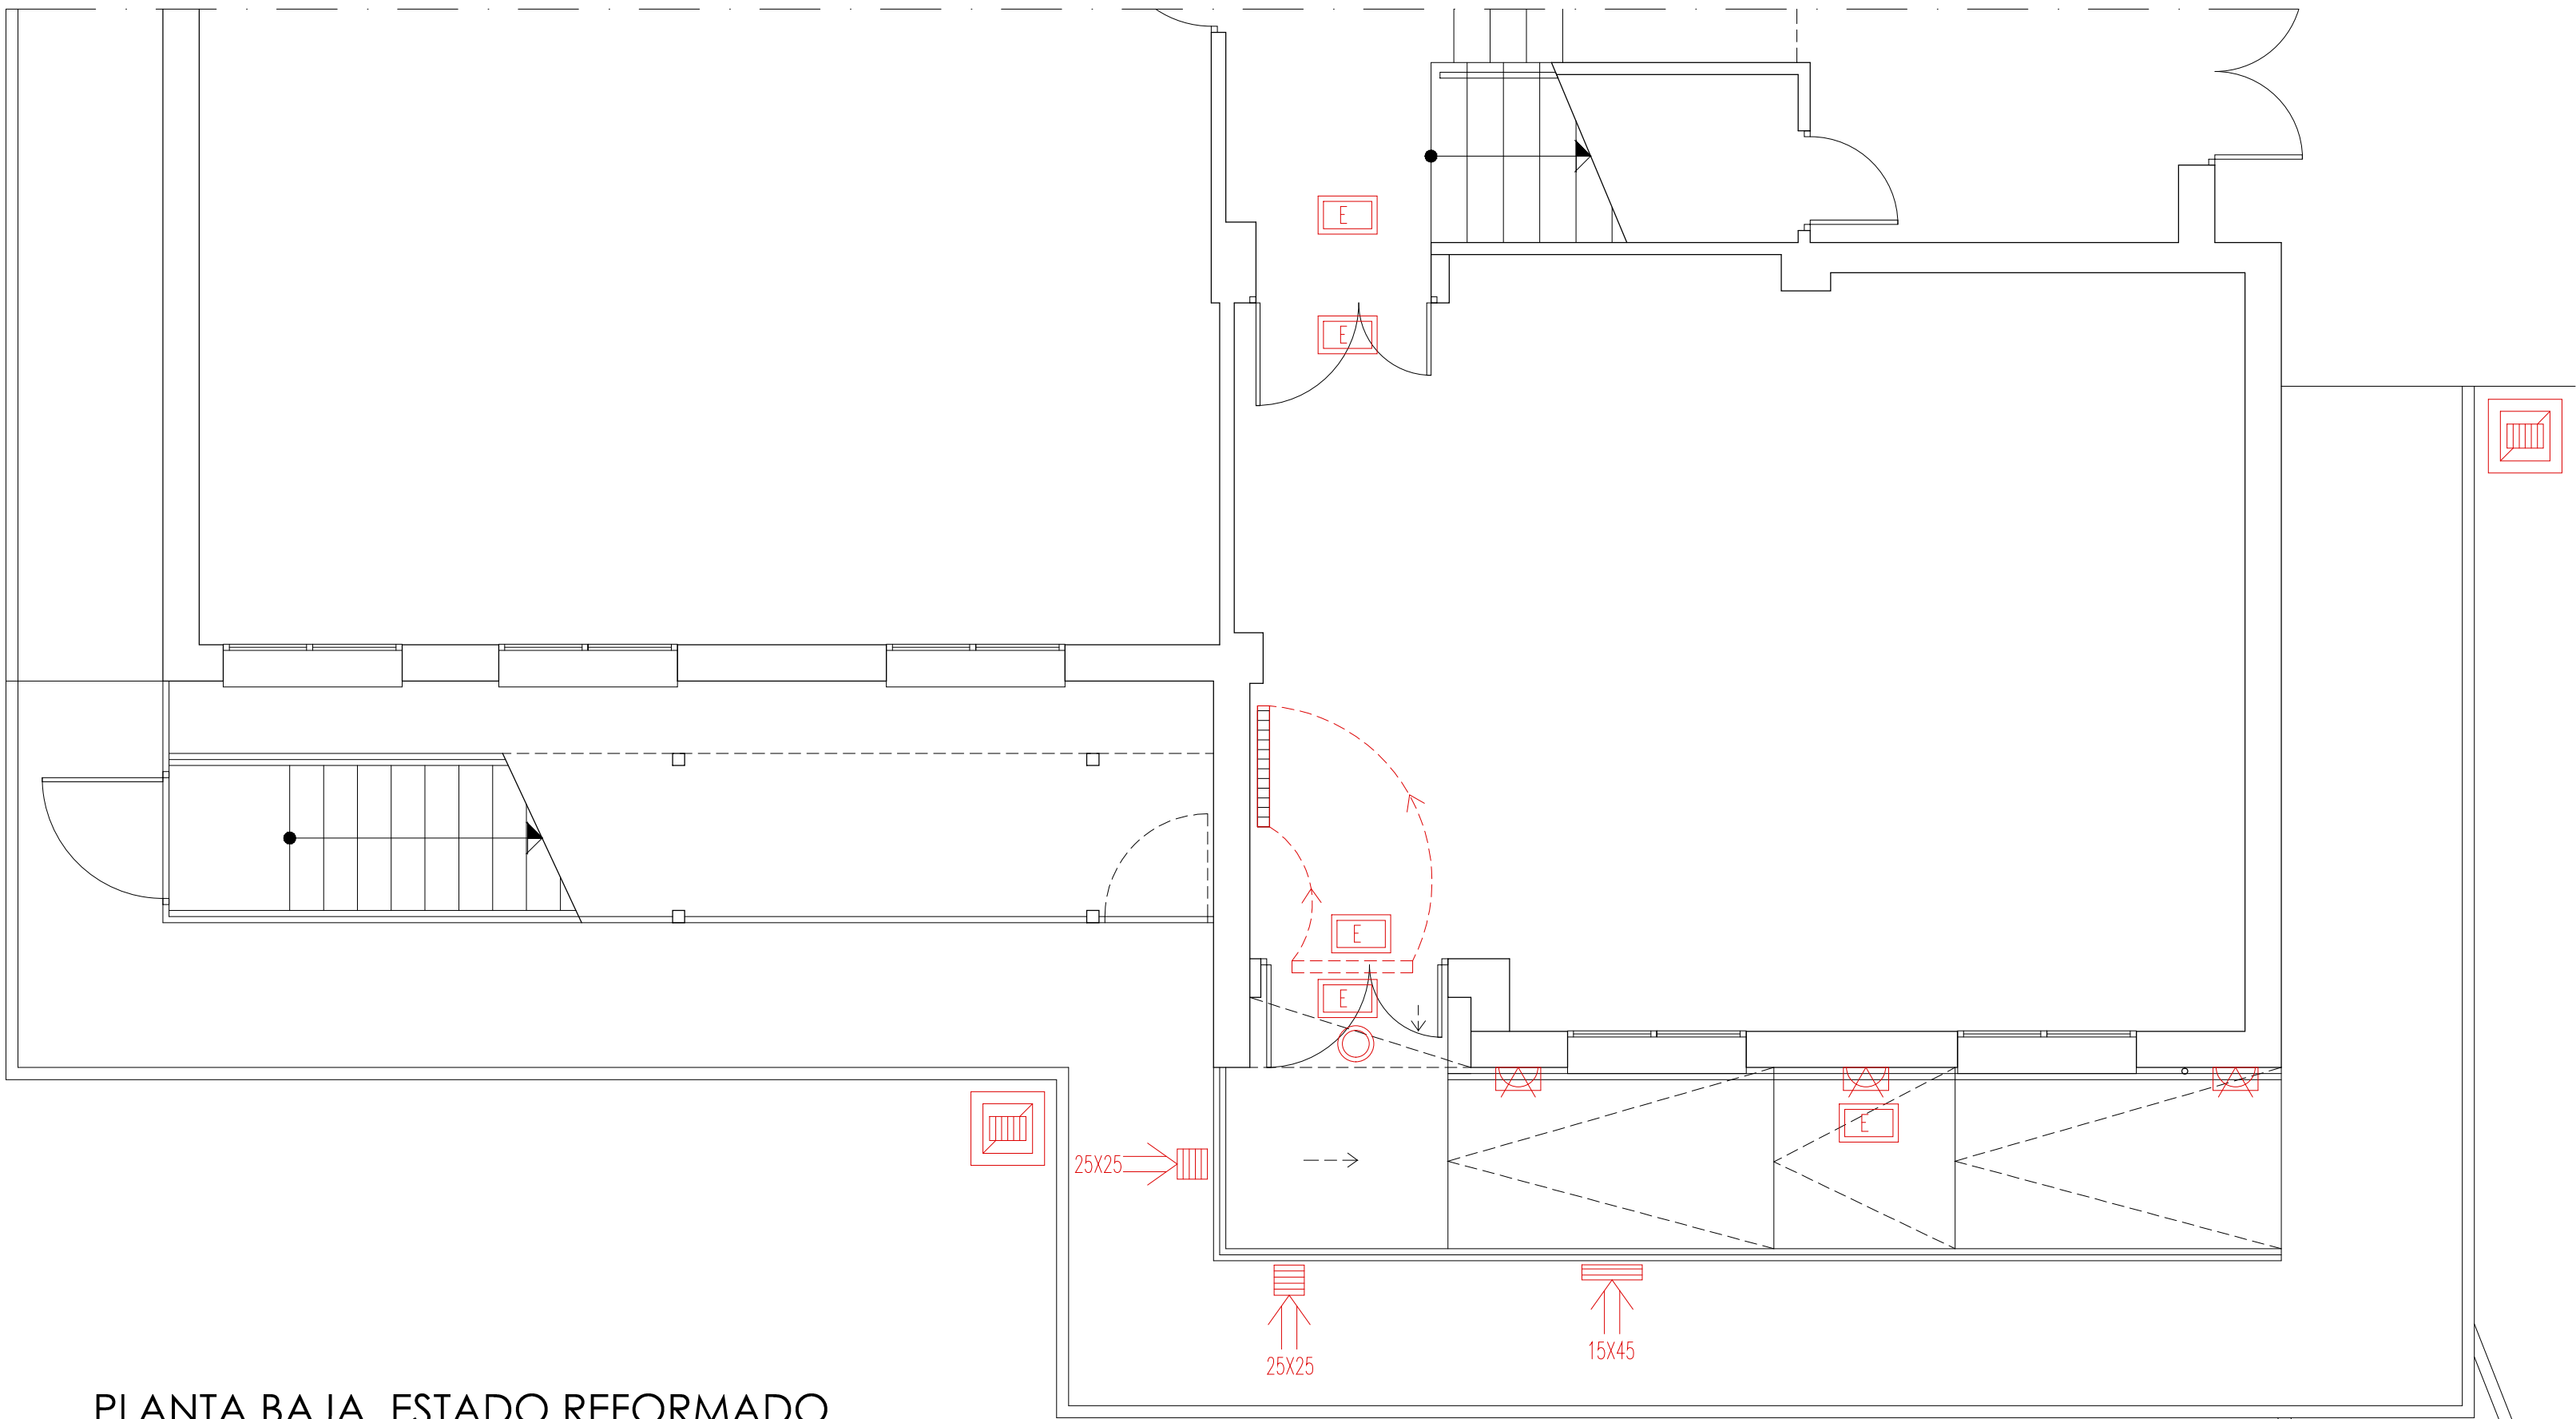
PLANTA BAJA. ESTADO REFORMADO

LEYENDA DE INSTALACIONES
ACTUACIONES EN PLANTA BAJA

NUEVO APLIQUE PARED EXTERIOR

NUEVO APARATO AUTÓNOMO DE ALUMBRADO, EMERGENCIA Y SEÑALIZACIÓN. COLOCACIÓN DE SUPERFICIE EN TECHO O PARED.

DOWNLIGHT LED EXTERIOR

POSICIÓN DE RADIADOR EXISTENTE

NUEVA POSICIÓN DE RADIADOR DESPLAZADO DESDE LA POSICIÓN EXISTENTE.

VENTILACIÓN DE CÁMARA BAJO RAMPA CON REJILLA DE LAMAS DE ACERO DE DIMENSIONES AxB ACABADO ESMALTE COLOR Y TEXTURA A DECIDIR POR LA DF.

NUEVA POSICIÓN DE ARQUETA SUMIDERO EXTERIOR EN ZONA DE ARENERO. MODIFICACIÓN DESDE POSICIÓN ACTUAL Y MODIFICACIÓN DE LAS CONEXIONES A LA RED DE RECOGIDA EXISTENTE
