PROYECTO BÁSICO Y DE EJECUCIÓN PARA EL
REFORMA de COCINA Y COMEDOR en el
CEIP "PÁRROCO DON VICTORIANO"

Estado actual - Planta
Cotas - superficies

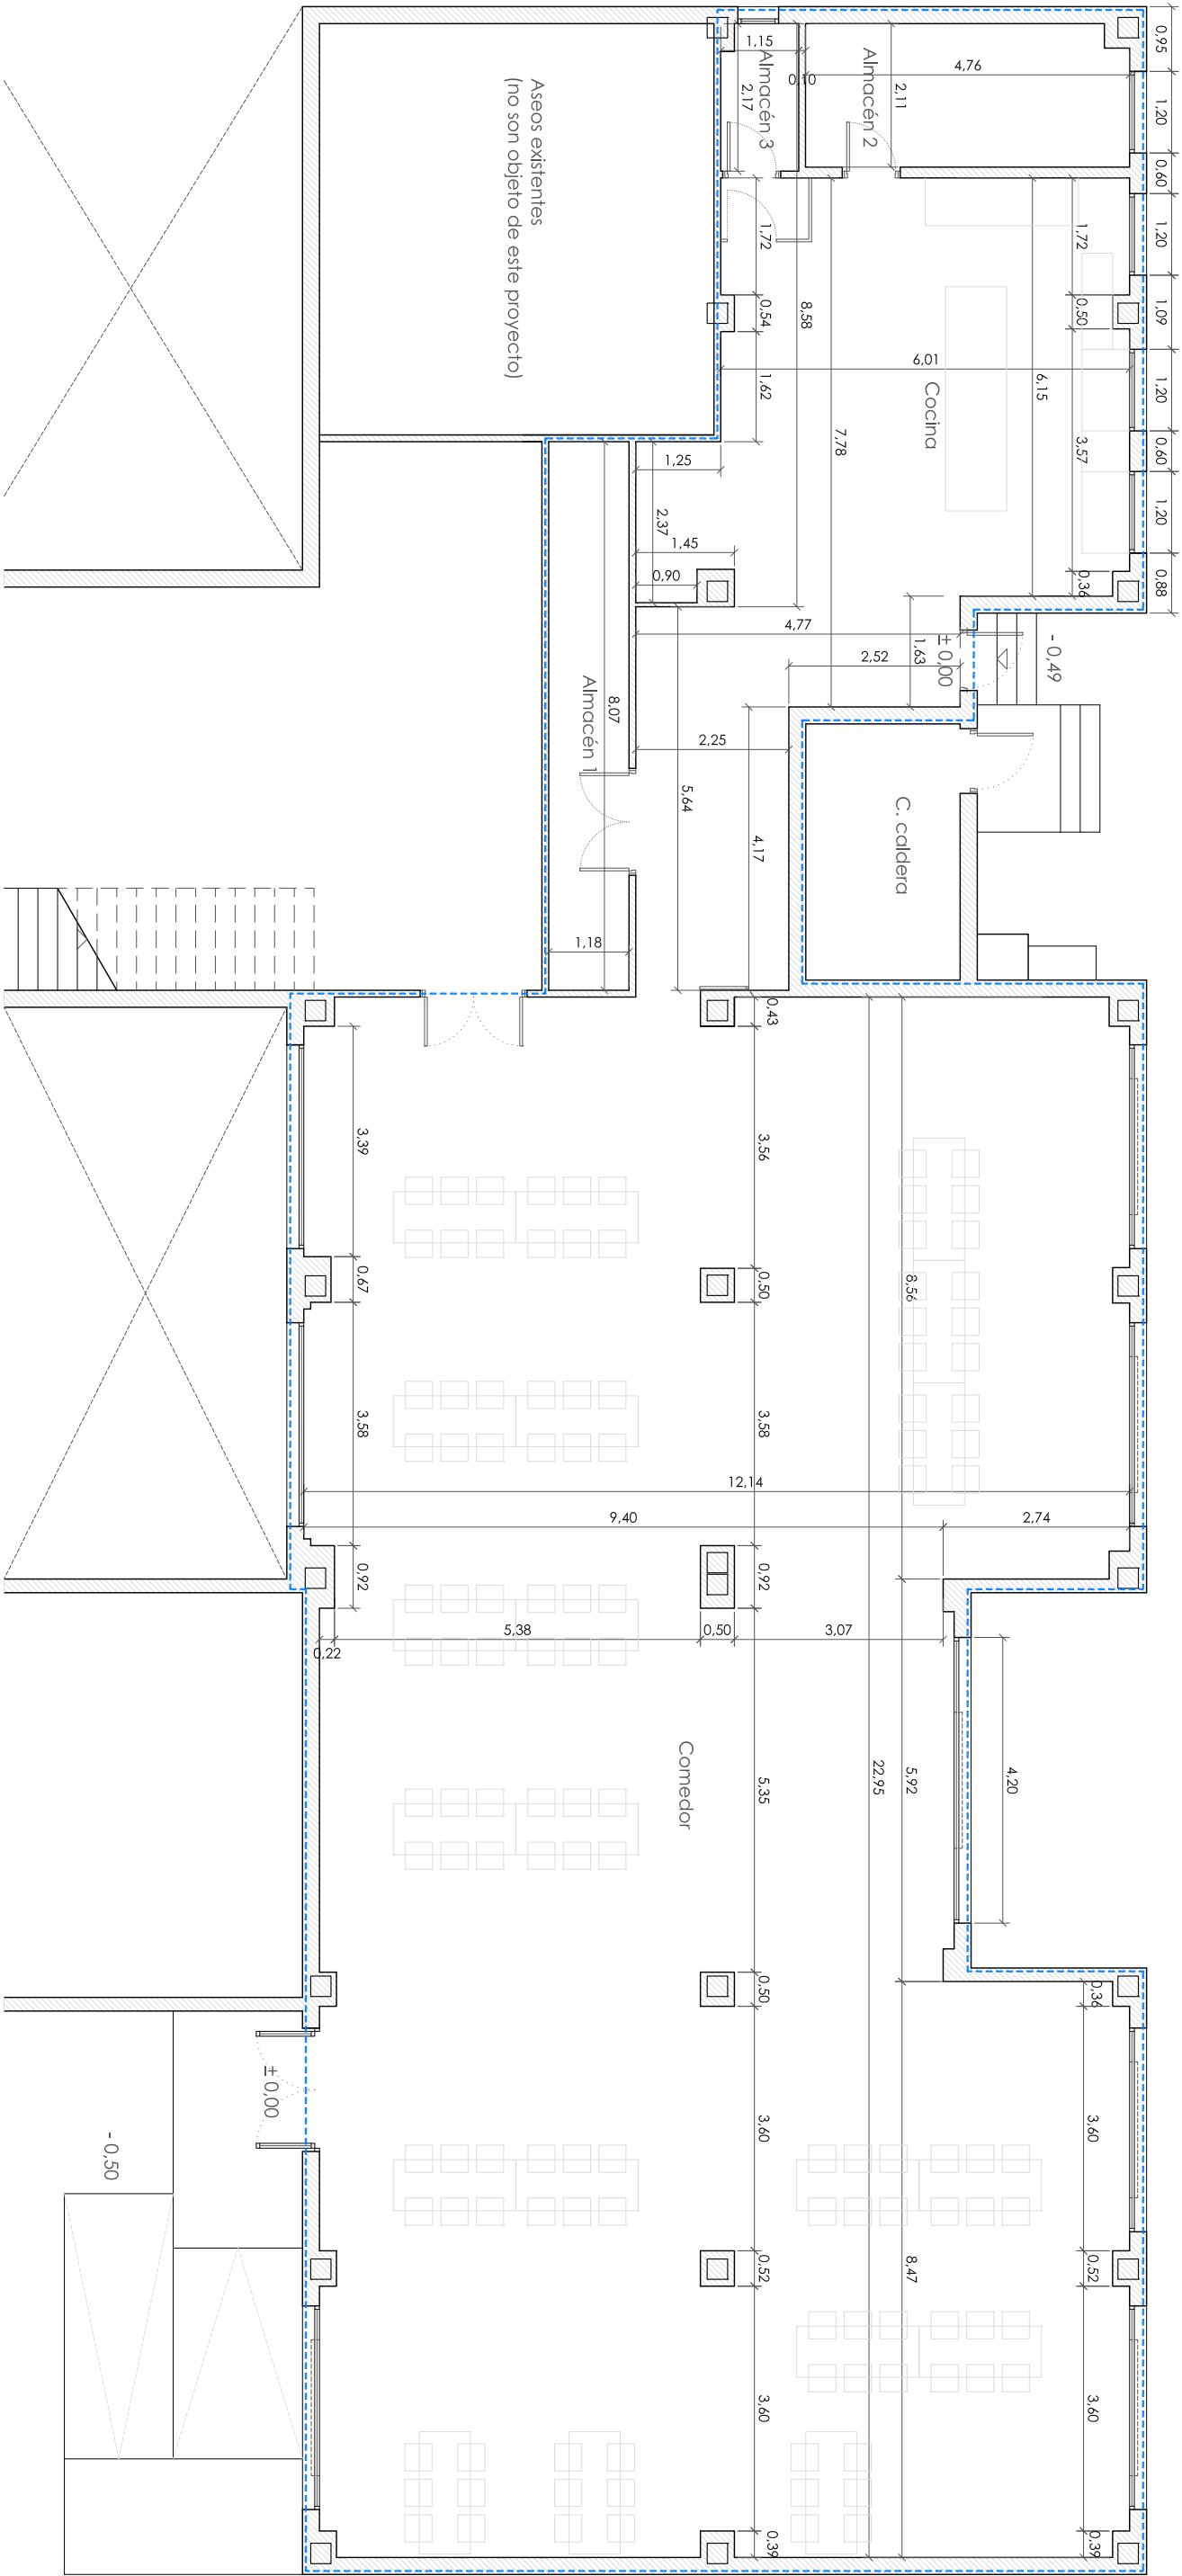
Arq.
01

CUADRO DE SUPERFICIES	
Superficies útiles	
Cocina	56.27 m²
Almacén 1	9.52 m²
Almacén 2	9.92 m²
Almacén 3	2.40 m²
Comedor	257.64 m²
Total superficie útil reforma	
335.75 m²	
Total superficie construida	
366.66 m²

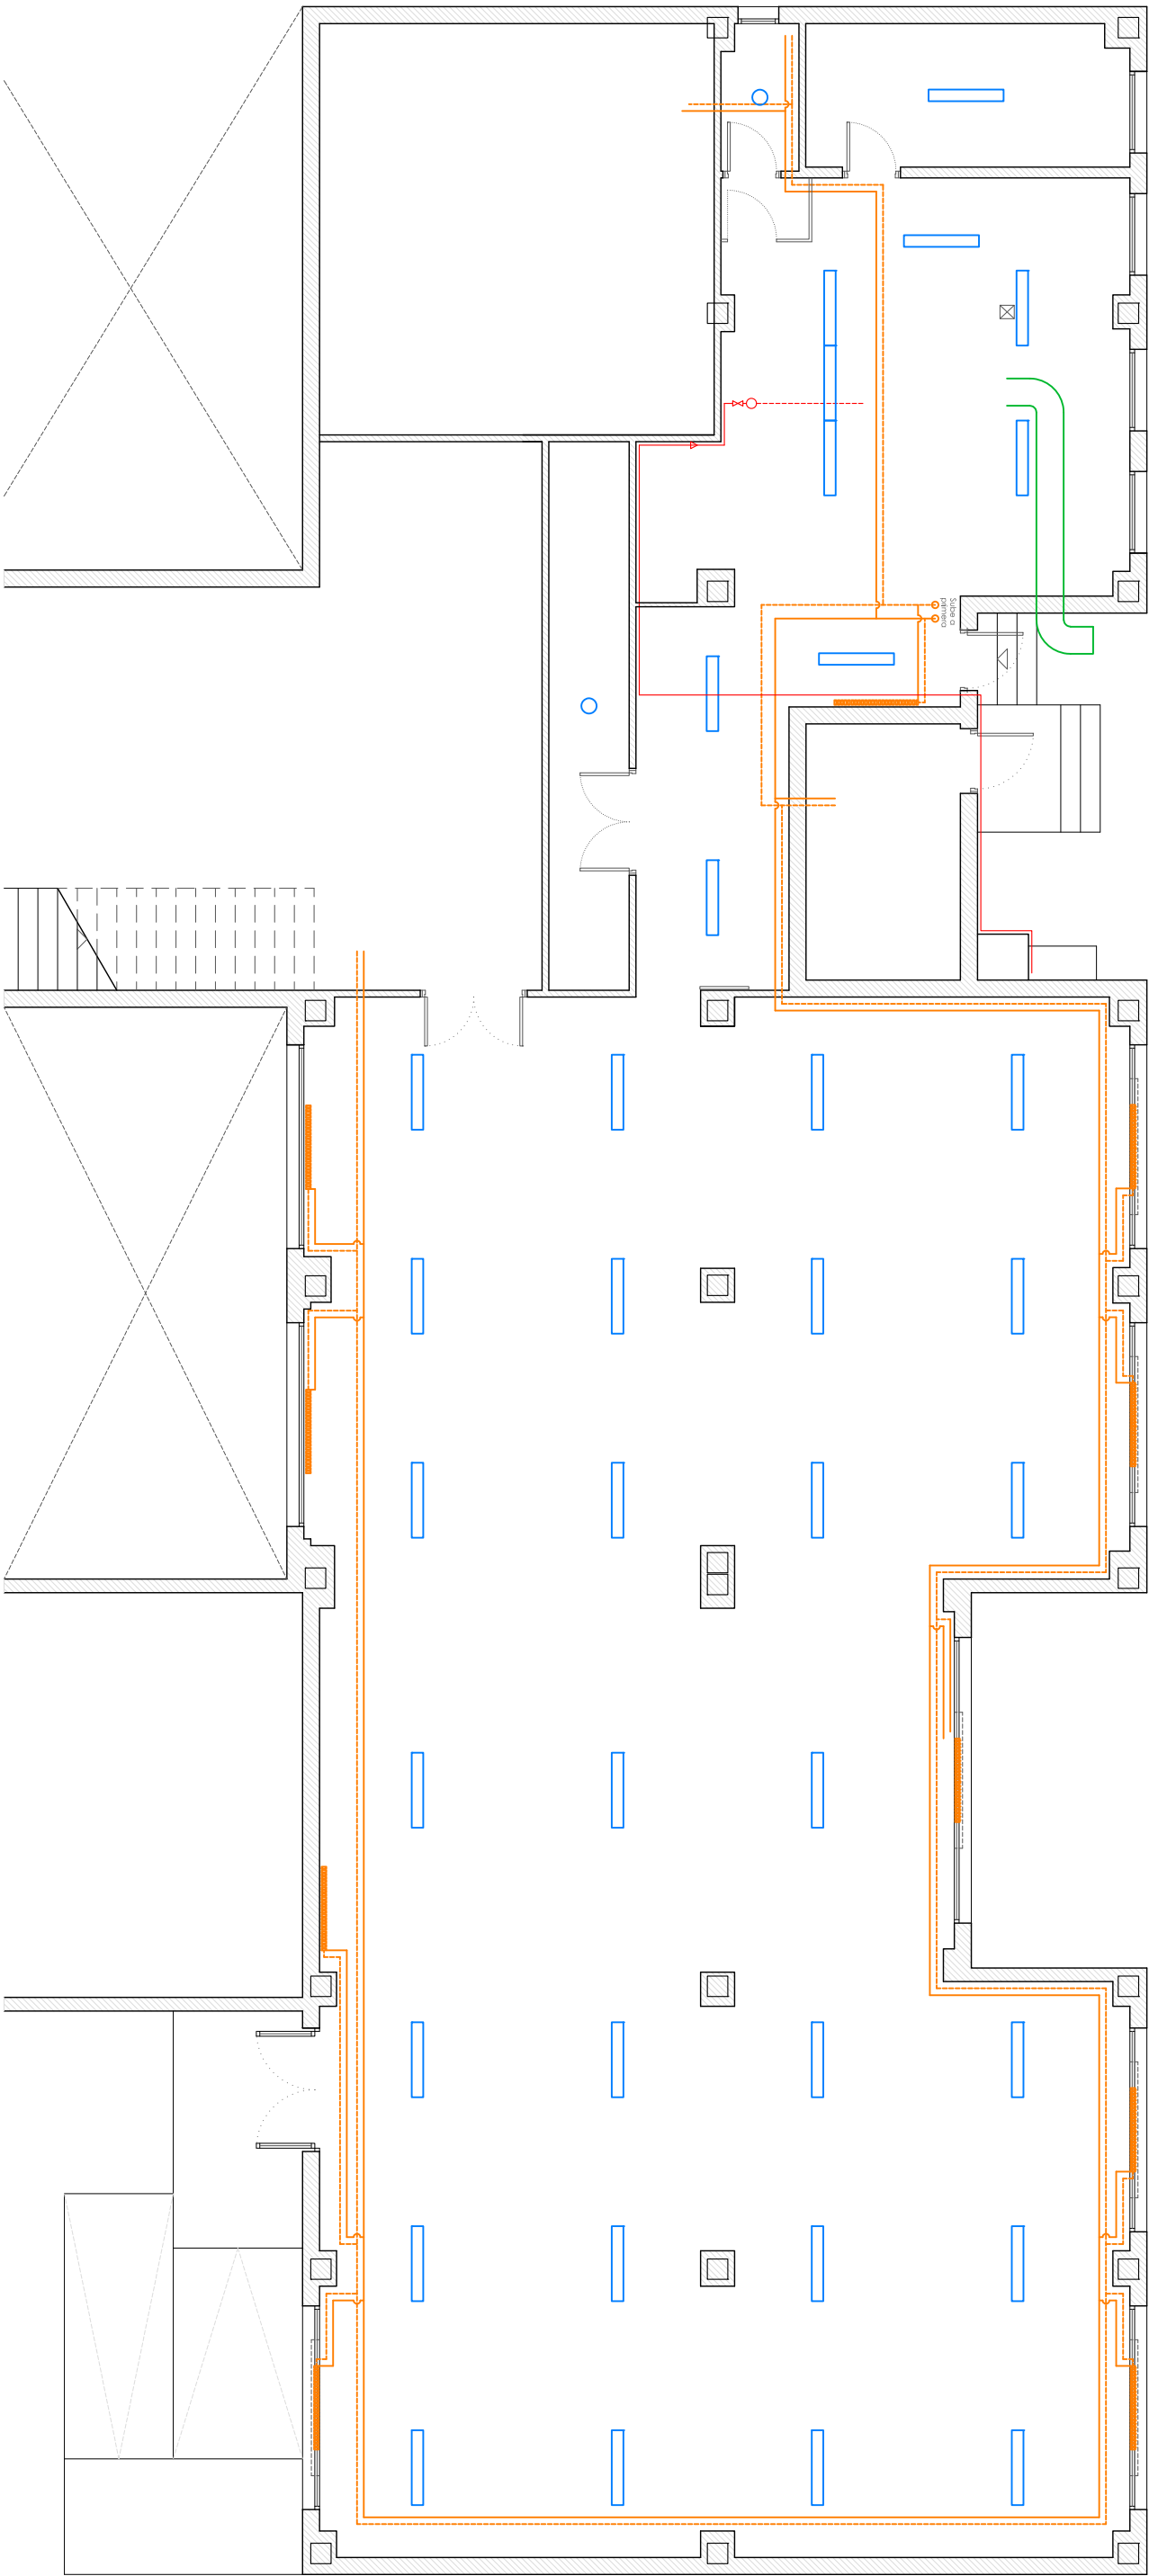
Arq.
02

INSTALACIONES EXISTENTES	
	Red de calefacción
	Red de gas
	Extracción humos cocina
	Luminarias

Estado actual - Planta
Instalaciones existentes

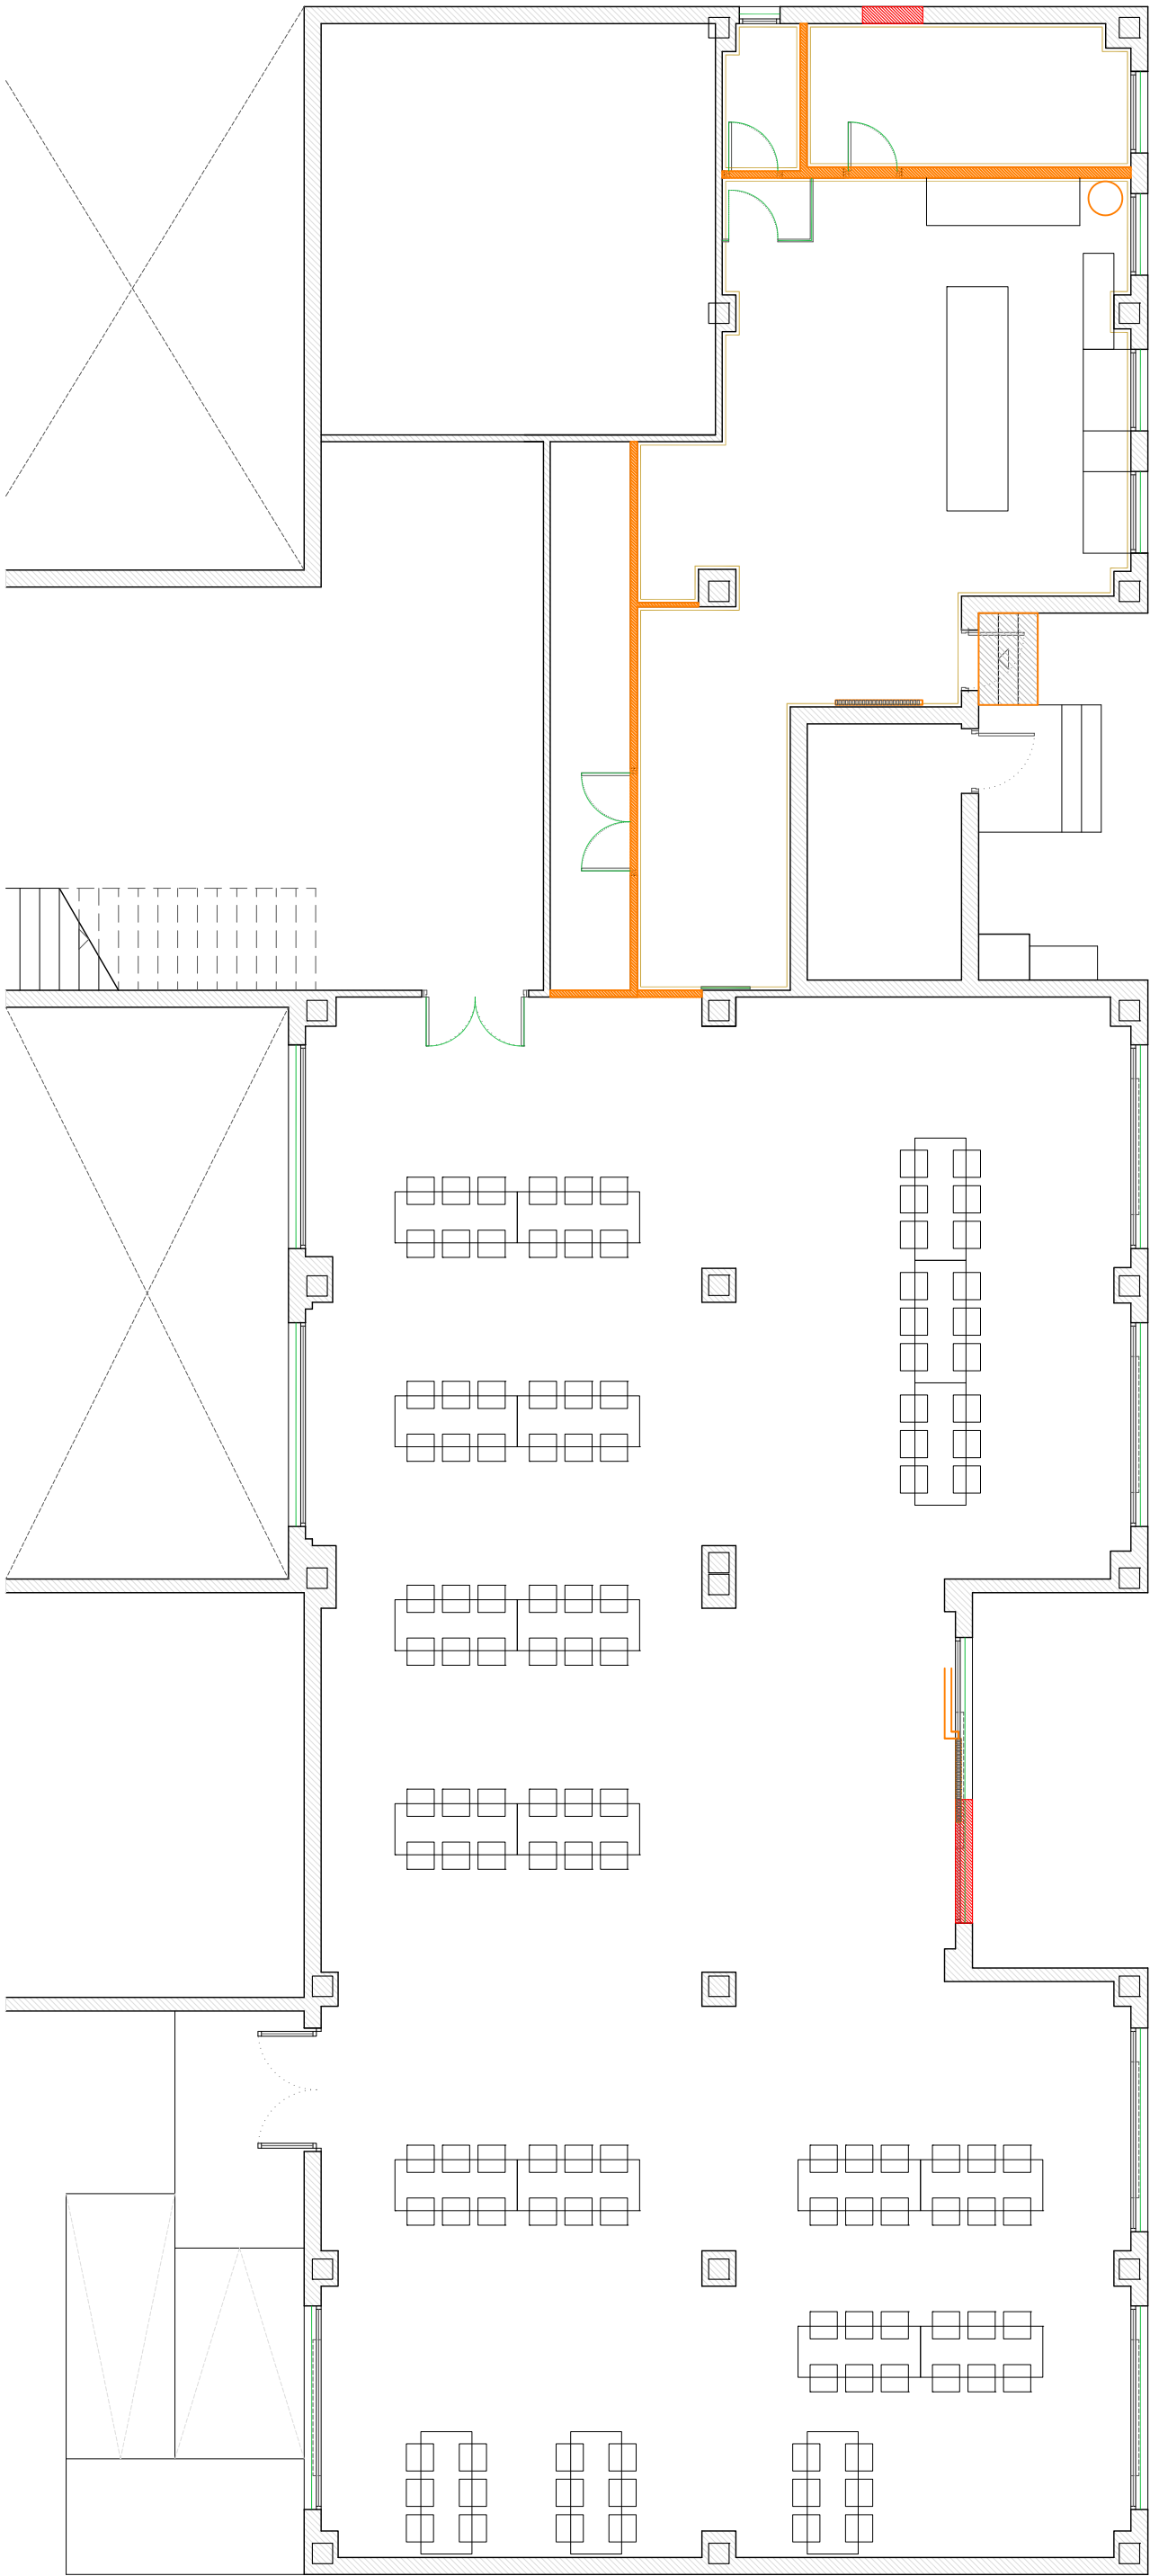
Arq.
03

DESMONTADOS Y DEMOLICIONES

- Demolición de tabiquería divisoria
- Demolición de muro de cerramiento (futuro hueco en fachada)
- Rasgado hasta suelo de hueco existente
- Picado de alicatsados en paredes no demolidos
- Picado de rampas/escalones exteriores
- Levantado puertas de paso y carpintería exterior
- Levantado de radiadores
- Levantado de termo
- Retirada de mobiliario de cocina (posible reutilización)
- Picado de solados
- Levantado de instalación eléctrica zona cocina
- Retirada y acopio para su posterior colocación de mobiliario de comedor
- Retirada de estores comedor

Estado actual - Planta
Desmontados - demoliciones

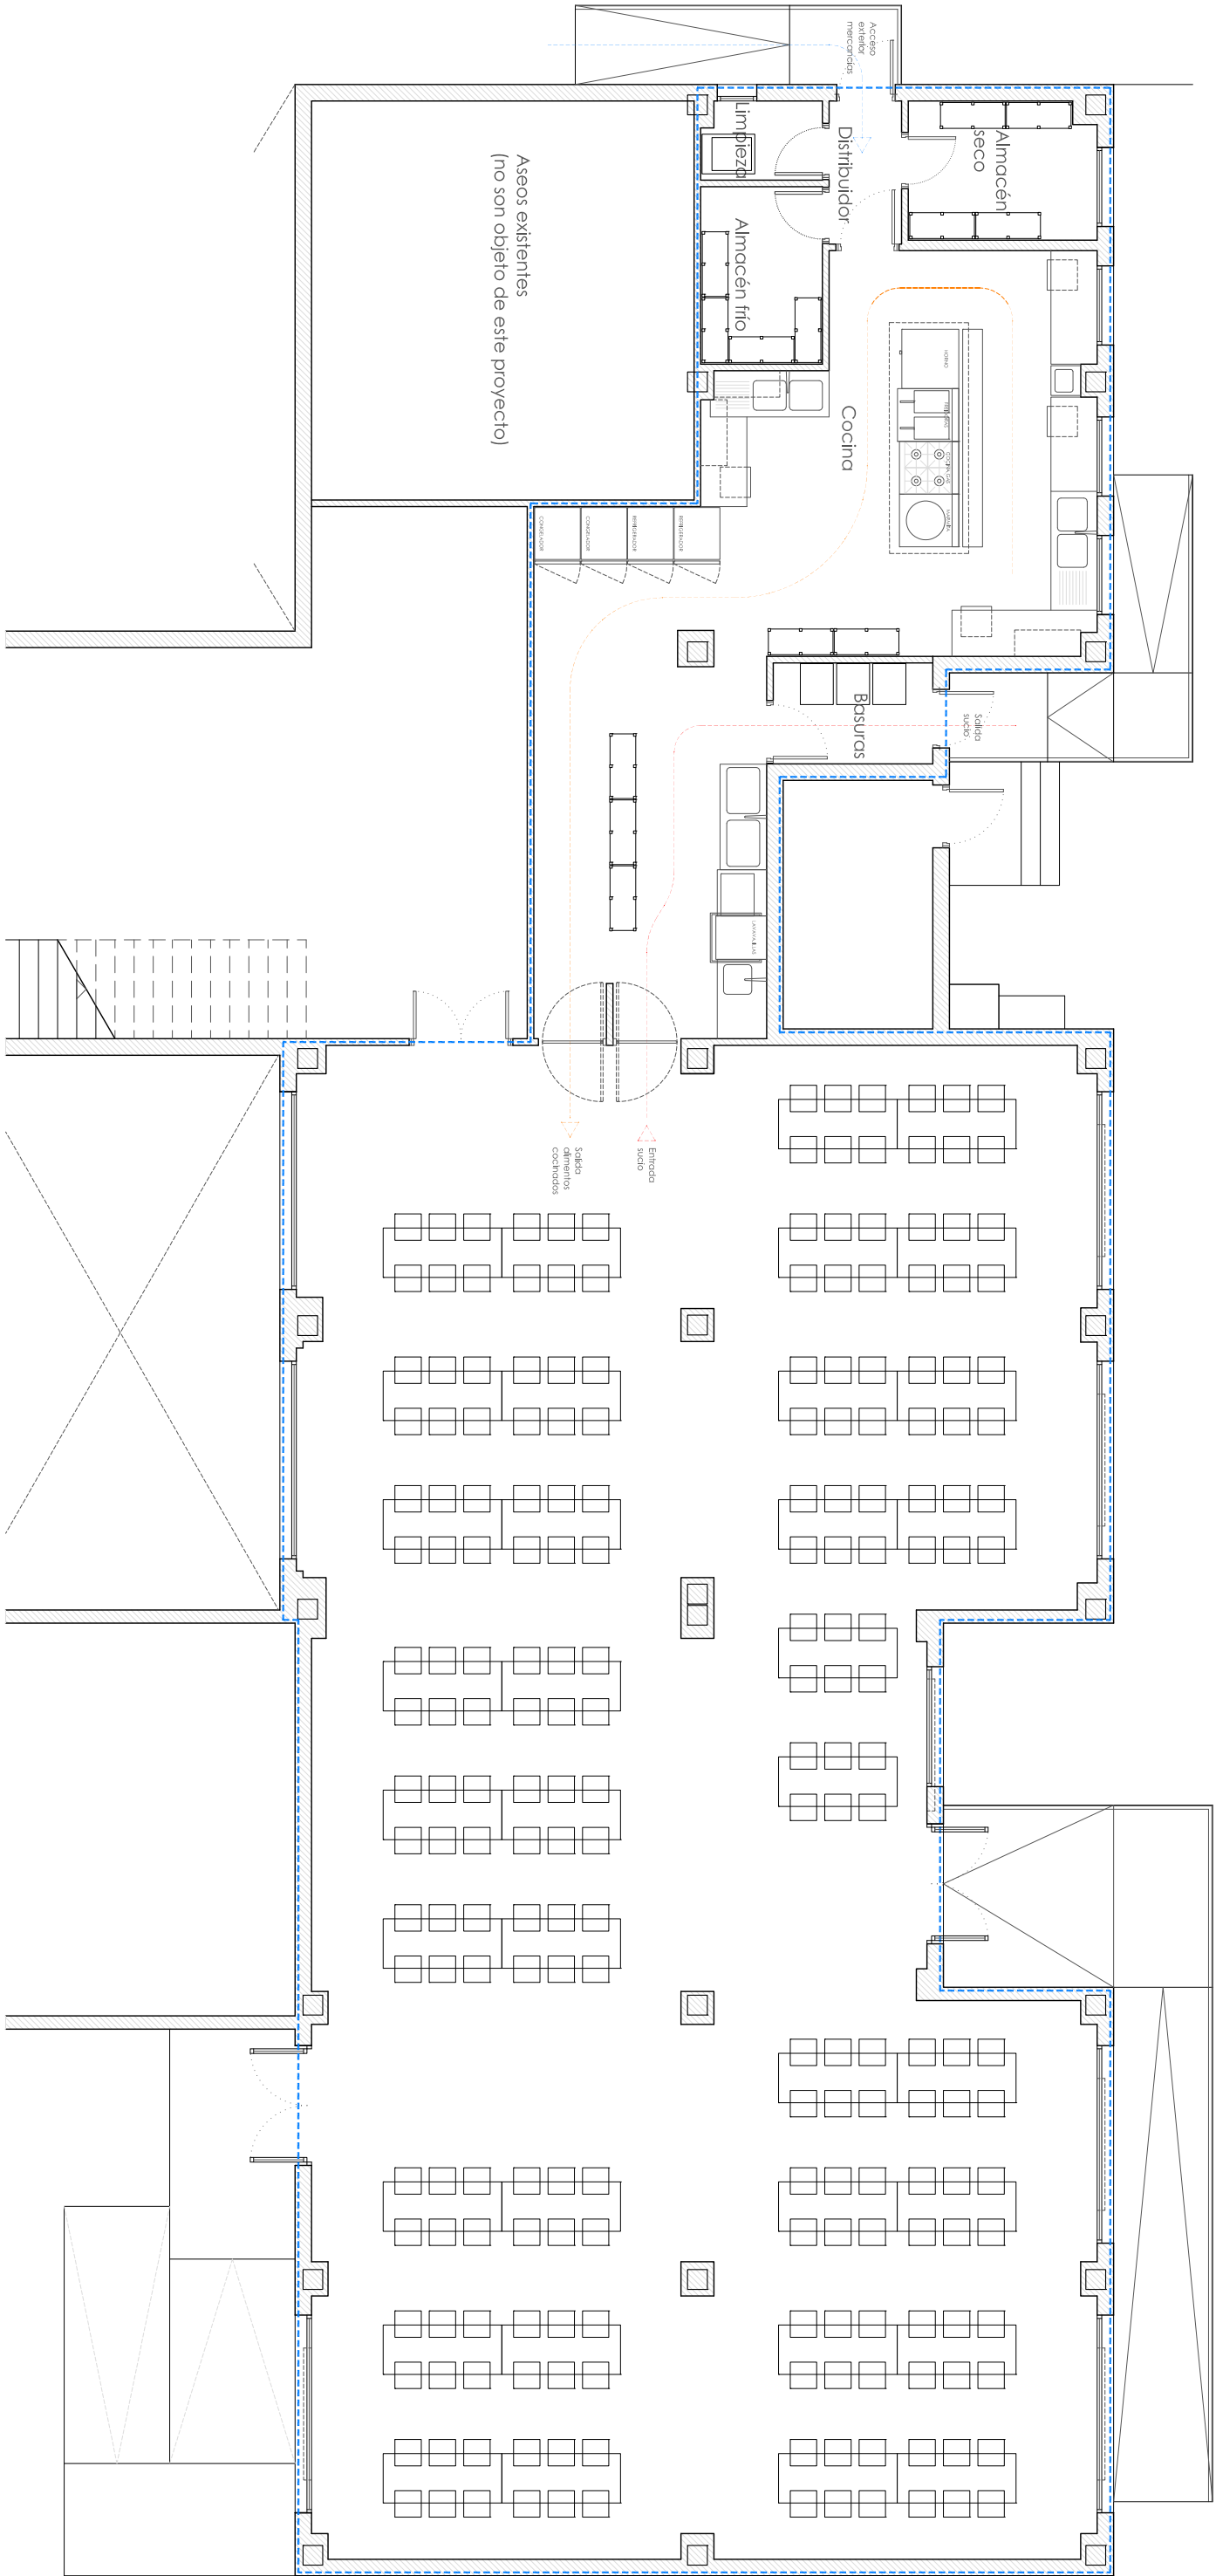
Arq.
04

CUADRO DE SUPERFICIES		
Superficies útiles		
Cocina	59,06 m²	
Distribuidor	2,39 m²	
Cuarto de limpieza	2,13 m²	
Almacén frito	4,96 m²	
Almacén seco	5,91 m²	
Cuarto basuras	3,70 m²	
Comedor	257,64 m²	
Total superficie útil reforma	335,76 m²	
Total superficie construida	366,66 m²

Estado reformado - Planta
Distribución - superficies

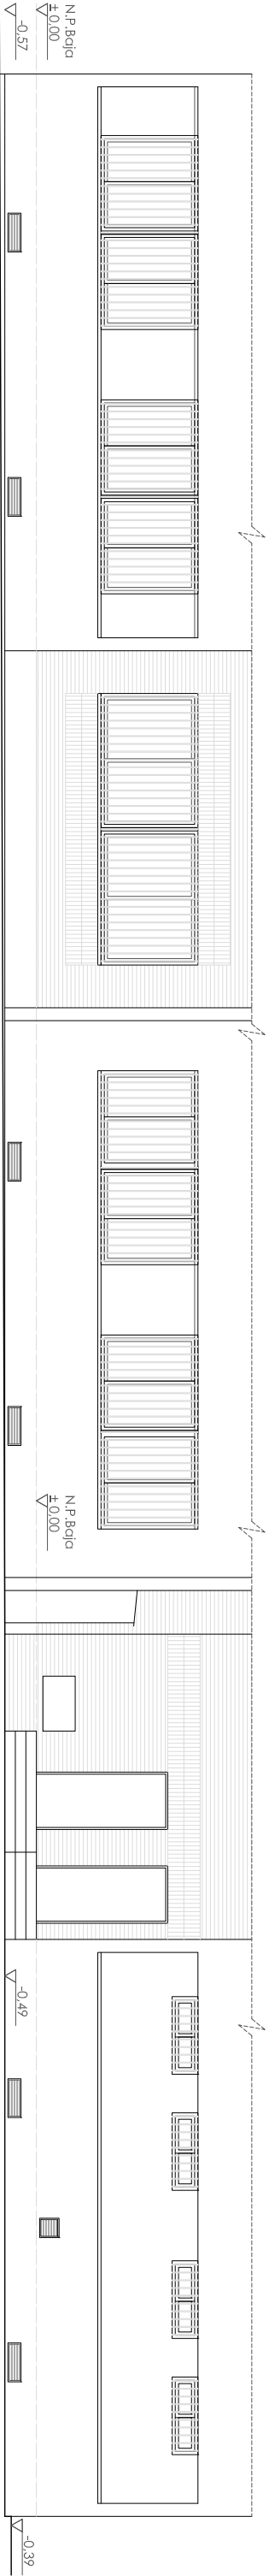
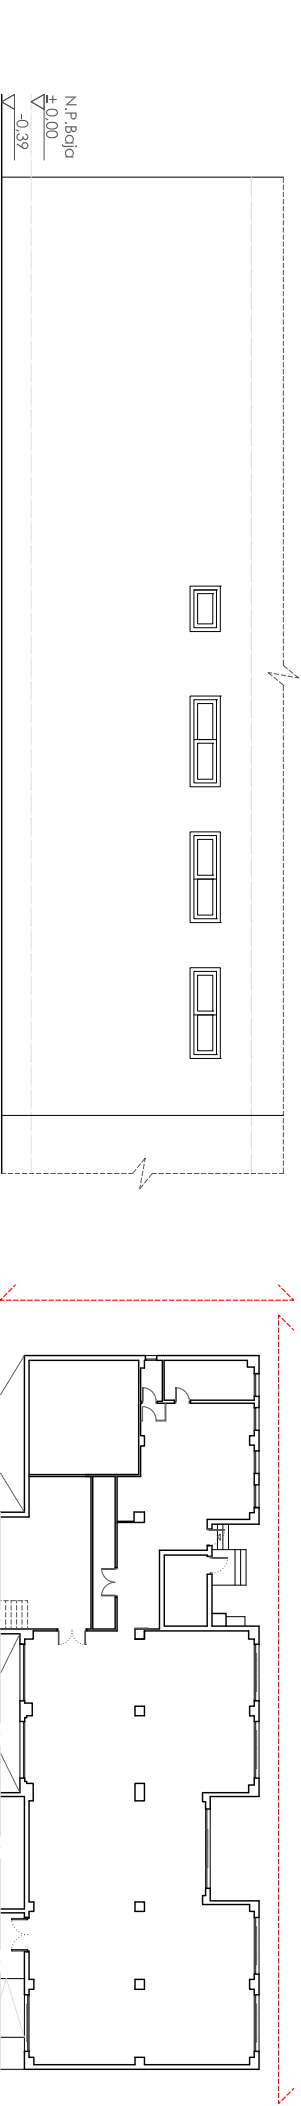
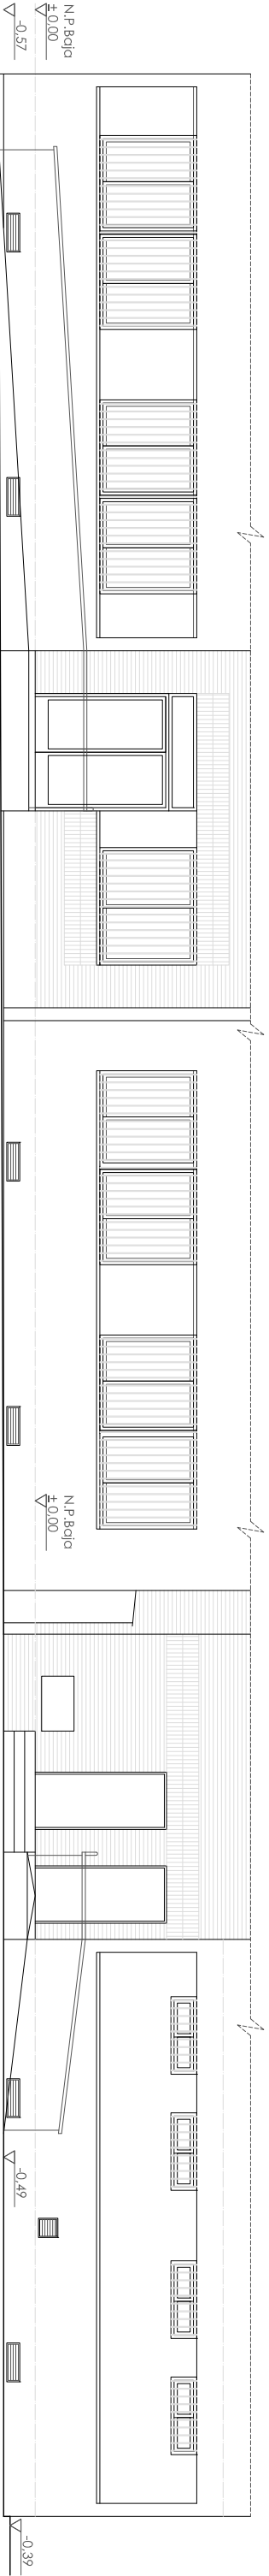
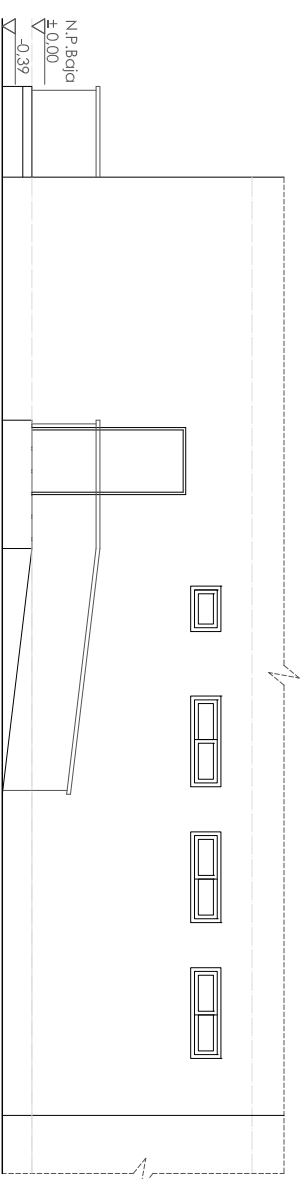
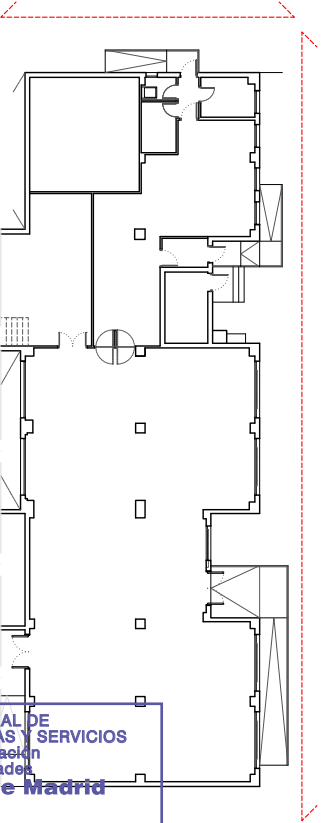
Arq.
05

Estados actual y reformado

Alzados

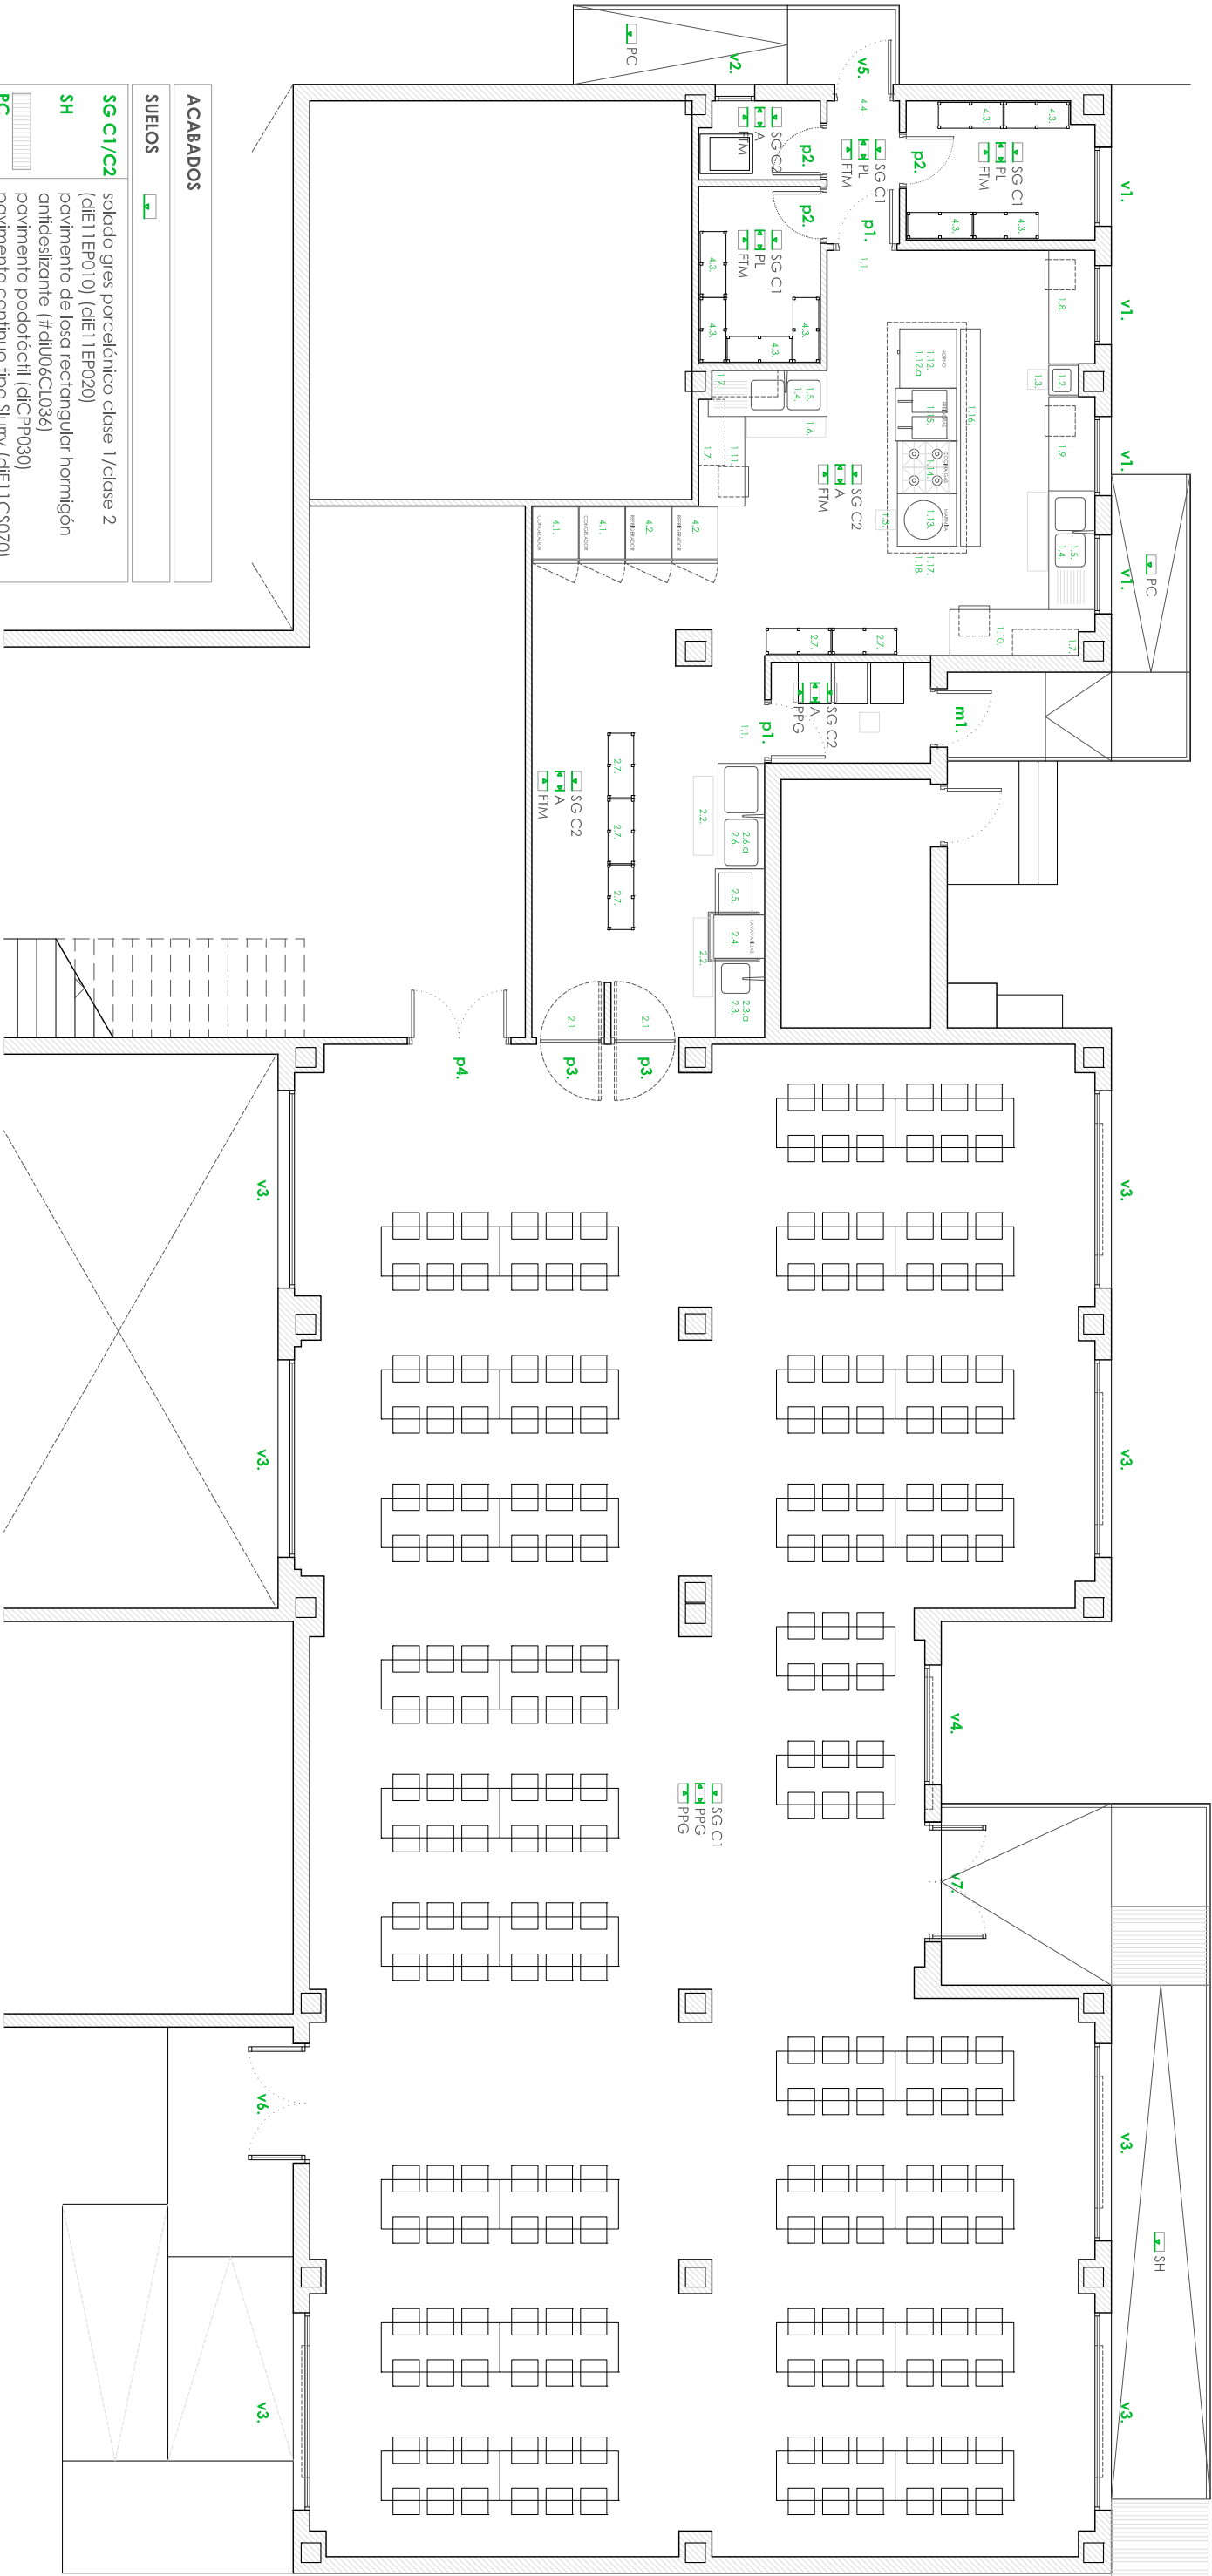
ACABADOS	
SUELOS	<div> </div>
SG C1/C2	solado gres porcelánico clase 1/clase 2 (dIE11EP010) (dIE11EP020) pavimento de losa rectangular hormigón antideslizante (#dlU06CL036) pavimento podotáctil (dlCPP030) pavimento continuo tipo Slurry (dIE11CS070)
SH	<div> </div>
PC	<div> </div>
PAREDES	
PL	<div> </div> pintura lisa (dlE27EP A030)
PPG	<div> </div> pintura plástica gotelé, color H=1,80/ blanco (#dlE27EP G011)
A	<div> </div> alcatrado azulijo 20x20 (dlE12AC050)
TECHOS	
FTM	<div> </div> falso techo modular 60x60 placas de fibra mineral aislamiento acústico medio (dlE08TAK100)
PPG	<div> </div> pintura plástica gotelé (dlE27EP G010)
COMPOSICIÓN DE NUEVAS TABIQUERÍAS	
Divisiones interiores realizadas con tabiquería autoportante de PVL (2x15/70)2x15) con aislamiento de panel semirrígido de lana de roca MW de 60mm (dlE07TYN035, dlE07TYN019, dlE07TYN024 y dlE07TYN015)

LEYENDA DE APARATOS	
ZONA CATERING	ZONA LAVADO
<div><div>1.1.</div>Exterminador de insectos</div> <div><div>1.2.</div>Lavamanos a pedal</div> <div><div>1.3.</div>Rejilla suelo con cancheta 300X300</div> <div><div>1.4.</div>Fregadero dos senos</div> <div><div>1.5.</div>Grito ducha con codo y caño intermedio</div> <div><div>1.6.</div>Rejilla suelo con cancheta 1200X300</div> <div><div>1.7.</div>Estante pared</div> <div><div>1.8.</div>Mesa mural con cojoneira 1700X700X850</div> <div><div>1.9.</div>Mesa mural con cojoneira 1400X700X850</div> <div><div>1.10.</div>Mesa mural con cojoneira 2200X700X850</div> <div><div>1.11.</div>Mesa mural con cojoneira 2200X700X850</div> <div><div>1.12.</div>Homo convección mtkto a gas</div> <div><div>1.12.a.</div>Mesa soporte</div> <div><div>1.13.</div>Marmita a gas</div> <div><div>1.14.</div>Cocina a gas</div> <div><div>1.15.</div>Fiedora a gas</div> <div><div>1.16.</div>Mesa para apoyo núcleo de cocción</div> <div><div>1.17.</div>Campana</div> <div><div>1.18.</div>Extinción</div>	<div><div>2.1.</div>Exterminador de insectos</div> <div><div>2.2.</div>Rejilla suelo con cancheta 1200X300</div> <div><div>2.3.</div>Mesa entrada lavavajillas 1200X750X850</div> <div><div>2.3.a.</div>Grito ducha con codo</div> <div><div>2.4.</div>Lavavajillas de capota con recuperador de energía</div> <div><div>2.5.</div>Mesa salida lavavajillas 700X750X850</div> <div><div>2.6.</div>Fregadero</div> <div><div>2.6.a.</div>Grito ducha con codo</div> <div><div>2.7.</div>Estanteria 4 estantes</div> <div><div>3.1.</div>Rejilla suelo con cancheta 300X300</div>

<div><div>ZONA ALMACÉN</div><div><div>4.1.</div>Congelador</div><div><div>4.2.</div>Refrigerador</div><div><div>4.3.</div>Estanteria 4 estantes</div><div><div>4.4.</div>Exterminador de insectos</div></div>

Estado reformado - Planta - Alzados

Acabados

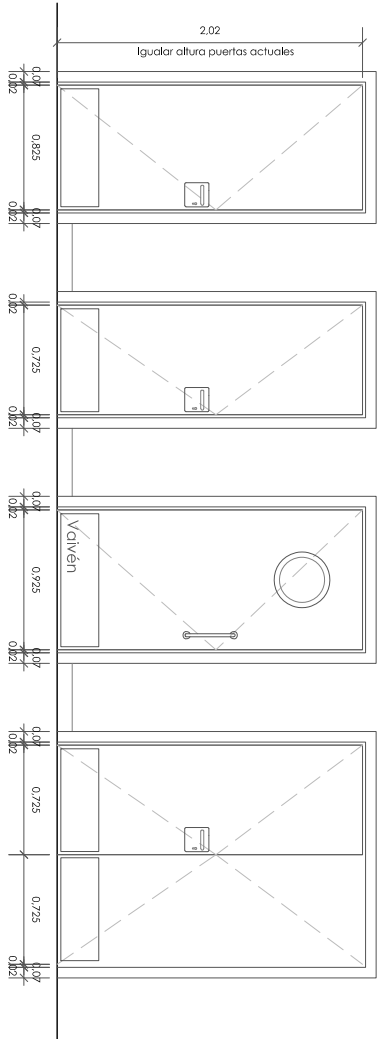
Carpintería de madera

- P1

Cocina Basuros
- P2

Almohacenes Cuarto limpieza
- P3

Cocina-comedor
- P4

CARPINTERÍA DE MADERA	
PUERTAS	
pnº	Puerta de paso de madera de una hoja compuesta por: Alma de tablero aglomerado de partículas (DM), recubierto con melamina color a definir por la D.F., bastidor de tablero de DM y cerco de madera de pino sobre precerco de pino pake. Herrajes de colgar, cierre y manivela sobre escudo cuadrado, todo de acero inoxidable (en puertas de paso) Zócalo de 30 cm en chapa de acero inoxidable (dite I3EP1015, dite I3EP1025,, #dite I3EV101)

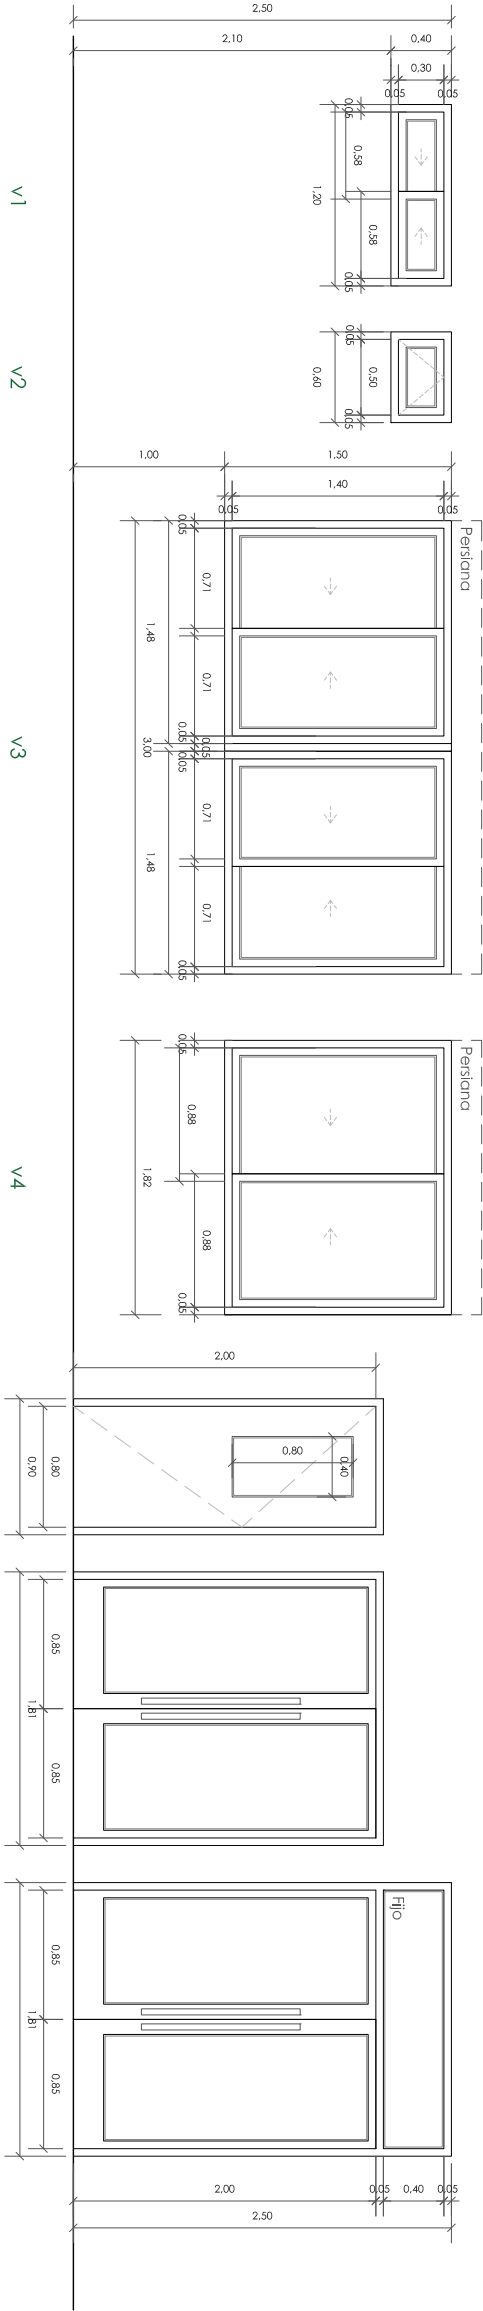
Carpintería de aluminio

- V1

Almohacén Cocina
- V2

Cuarto de limpieza
- V3

Comedor
- V4

Comedor
- V5

Salida cocina
- V6

Salida comedor (Hueco existente)
- V7

Salida comedor (Nuevo hueco)

CARPINTERÍA DE ALUMINIO	
vnº	Carpinterías de aluminio lacado en blanco con perfilado provisto de rotura de puente térmico. (dite I4ALA010, dite I4ALA045, dite I4AL1010, dite I4ALQA010, dite I4ALQB010) Doble acristalamiento formado por un vidrio laminar 4+4, cámara de 16 y un vidrio laminar de 4+4 inclinado. (dite I6EB070) U acristalamiento <1,8 W/m².K - U marco < 4 W/m².K Incluye mosquitera (dite I3V080)

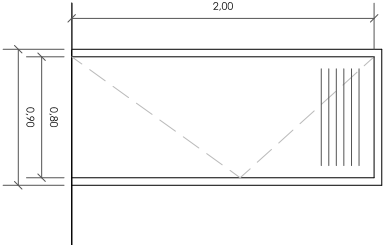
CARPINTERÍA METÁLICA	
mmº	Puerta de chapa lisa realizada con doble chapa de acero galvanizado de 1 mm de espesor. (dite I SCBA010)

- m1
- 1 ud
- Basuros
