**PLIEGO DE PRESCRIPCIONES TÉCNICAS QUE HA DE REGIR EN EL CONTRATO DE OBRAS DE OBRAS DE REHABILITACIÓN DE LAS FACHADAS DE FÁBRICA DE LADRILLO DE LA UNIDAD HOSPITALARIA DE TRATAMIENTO Y REHABILITACIÓN II UBICADA EN LA FINCA SANTA TERESA DEL HOSPITAL UNIVERSITARIO JOSÉ GERMAIN A ADJUDICAR POR PROCEDIMIENTO ABIERTO SIMPLIFICADO CON PLURALIDAD DE CRITERIOS**

**PROYECTO:** PROYECTO DE REHABILITACIÓN DE FACHADAS  
EDIFICIO DE FINCA SANTA TERESA

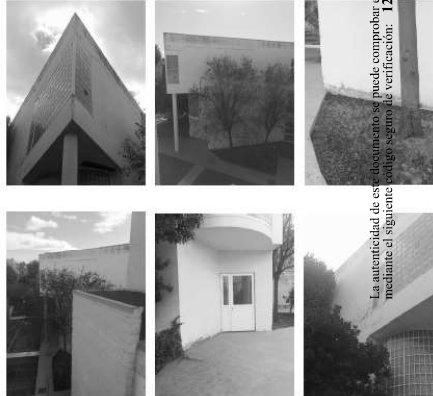
### IMÁGENES FACHADA DE MORTERO MONOCAPA

Se impermeabilizará el encuentro de la fachada con el suelo del jardín, realizando una excavación que se rellenará con una capa filtrante de 50cm de áridos rodados, sobre la que se compactará una capa de zahorras artificiales del mismo espesor. Se extenderá una lámina impermeable para estructuras enterradas anticapilaridad de malla de polietileno protegida por una lámina geotextil. La lámina ascenderá sobre la pared al menos 30cm y se protegerá en horizontal con una acera de pavimento de losa de hormigón sobre solera de 10cm, y en vertical con un zócalo de losa de hormigón sellado con masilla de poluretano.
