| <br><b>Construcciones y Auxiliar<br/>de Ferrocarriles</b> | | VEHÍCULO: SERIE 3000 1ª M Y B | | NORMA TÉCNICA | |
| | | TÍTULO: SUSPENSIÓN SECUNDARIA | | CÓDIGO: C.A8.97.121 | |

## D.4 REVISIÓN TOTAL

### D.4.2 Revisión Total de los Resortes Neumáticos

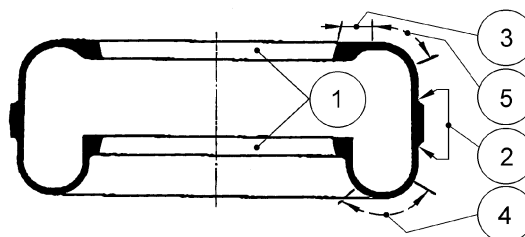
Las zonas de descripción y apreciación de deterioro son las señaladas en la Figura D-2.

*Figura D-2. Resorte neumático - Zonas de deterioro de la membrana*

Estas zonas (1, Figura D-2) son de una importancia capital para el funcionamiento del resorte neumático y se sujeta de fábrica entre otras a una prueba de estanqueidad al 100%. Si la membrana se ha montado convenientemente, no hay ninguna posibilidad de dañar esta zona debido a cargas mecánicas inadmisibles, incluso externas. Si a pesar de ello se localizan durante las inspecciones huellas de un deterioro superficial, pueden ser debidas a las razones siguientes:

Si durante el servicio aparecen grietas en esta zona (2, Figura D-2) en toda la circunferencia, tales membranas deben ser reemplazadas en la próxima inspección. Este deterioro superficial no tiene una influencia restrictiva sobre el funcionamiento y la seguridad del resorte neumático. Debido a la estructura de la membrana, no se puede dañar la carcasa ni se puede producir un despegue de la membrana ni un reventón.

En las zonas (4 y 5, Figura D-2) de la membrana, representadas en la Figura D-7 (zonas A y B) y en la Figura D-8, la experiencia ha demostrado que pueden aparecer superficies con vestigios de roces o cortes debidos a elementos de fijación, tuberías o a la proyección particularmente intensa de balasto.

En la zona (5, Figura D-2) pueden producirse roces y cortes así como aprisionamiento de cuerpo extraños.

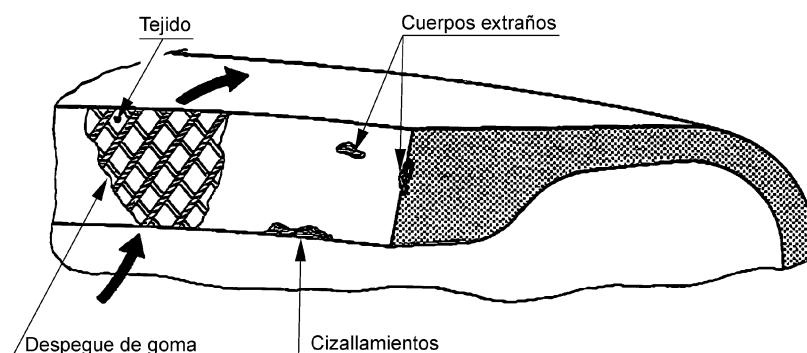
Los despegues de goma (Figura D-3), debidos a cargas mecánicas, o los cuerpos extraños pueden provocar fugas. Tales membranas no deben montarse más, pues la superficie de estanqueidad deja de ser uniforme por todos los lados y existe un punto de contacto entre el interior de la membrana y el exterior.

Los cizallamientos parciales irregulares pueden haber sido causados por un desmontaje anterior de la membrana. En general pueden tolerarse.

Figura D-3. Membrana del resorte neumático – Despegues de goma y cizallamientos

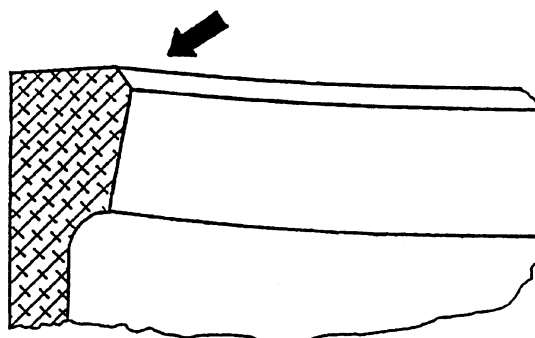
Durante la apreciación de tal imagen, conviene tener siempre en cuenta que los cantos del talón (Figura D-4) han sido biselados en fábrica, por razones técnicas de fabricación.

Figura D-4. Membrana del resorte neumático – Canto del talón biselado

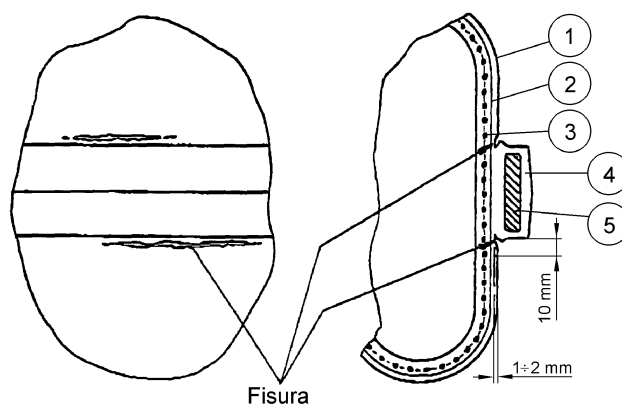
Las fisuras de este tipo pueden "crecer" a lo largo de la circunferencia después de su aparición; pero en profundidad, se desarrollan sólo en dirección al cinturón y no en dirección de la carcasa.

Las causas que originan estos defectos superficiales pueden ser varias, por ejemplo deformaciones horizontales extremas de la pared de la membrana, cortes debidos a influencias exteriores (balasto).

Figura D-5. Membrana del resorte neumático – Grietas en la zona del cinturón

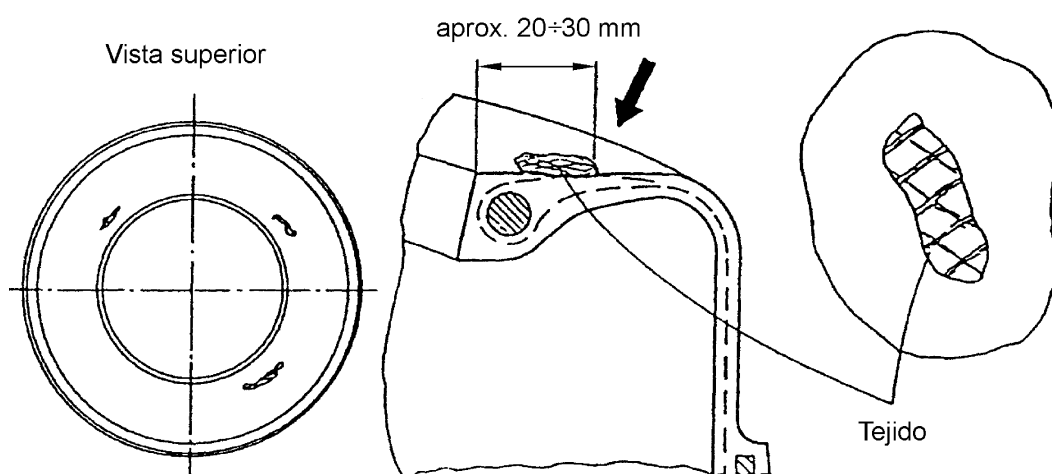
En algunos casos, las membranas se cambian cada dos inspecciones (o después), y en estos casos tienen que separarse de la placa superior. Si no se realiza esta operación convenientemente, pueden producirse deterioros superficiales que lleguen hasta la carcasa.

Debido a su estructura, no hay una disminución directa de la seguridad; solamente se puede producir un fallo inmediato de funcionamiento cuando se cortan varios hilos de diferentes capas (4÷6).

En ese caso es totalmente necesario proceder lo antes posible a su sustitución.

Figura D-6. Membrana del resorte neumático – Zona superior del hombro

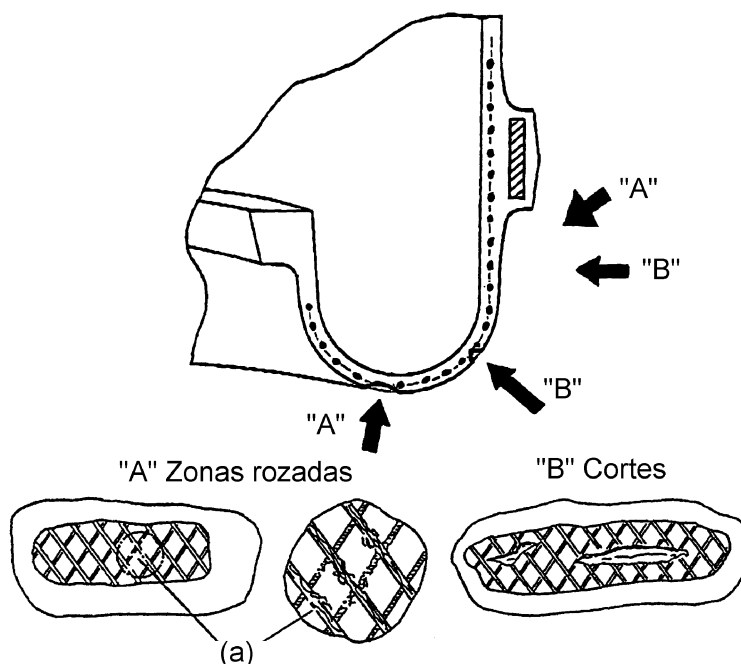
Se pueden tolerar vestigios o pequeños roces y cortes en el revestimiento superior pero, si llegan a ser visibles, hay cortes o está deshilachado el tejido de la membrana es absolutamente necesario sustituir la membrana.

Figura D-7. Membrana del resorte neumático – Roces y cortes

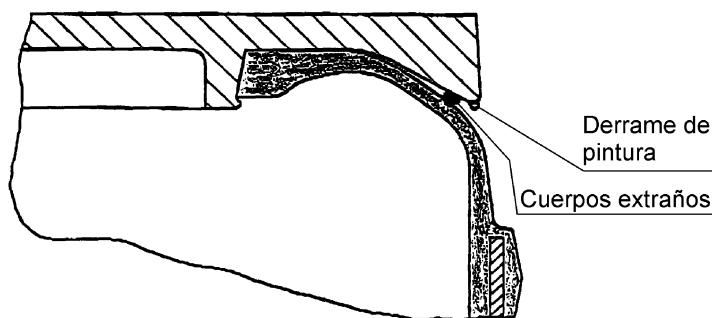
Si han quedado aprisionados cuerpos extraños (Figura D-8) entre la placa superior y la pared de la membrana, tienen que retirarse. Si el tejido aparece visible o está deteriorado (según apartado D.4.2.1.4), hay que reemplazar la membrana.

El mismo efecto puede venir provocado por los derrames de pintura, que resultan de la aplicación del revestimiento de protección de la superficie. Es conveniente eliminar completamente todas estas irregularidades en la placa superior e igualmente en todas las superficies de contacto entre la pared de la membrana y las piezas metálicas.

*Figura D-8. Membrana del resorte neumático – Aprisionamiento de cuerpos extraños*

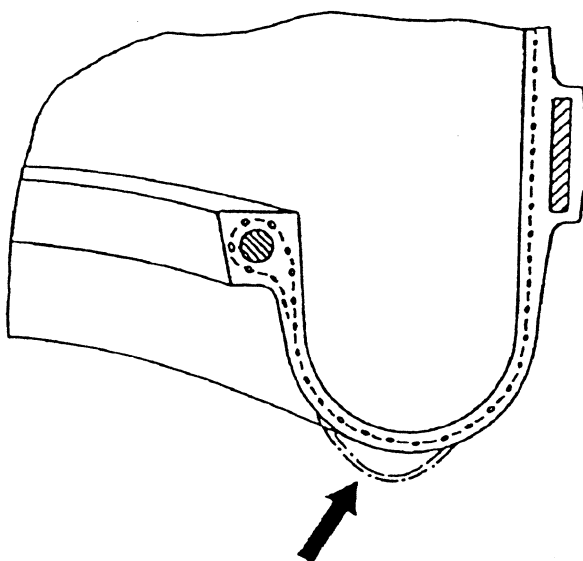
Si durante el período de utilización, llega a aparecer una falta de homogeneidad de la superficie en forma de una elevación parcial, se debe en la mayoría de los casos a un almacenaje incorrecto en contacto prolongado con aceite.

Es necesario reemplazar la membrana.

*Figura D-9. Membrana del resorte neumático – Despegue del revestimiento exterior*

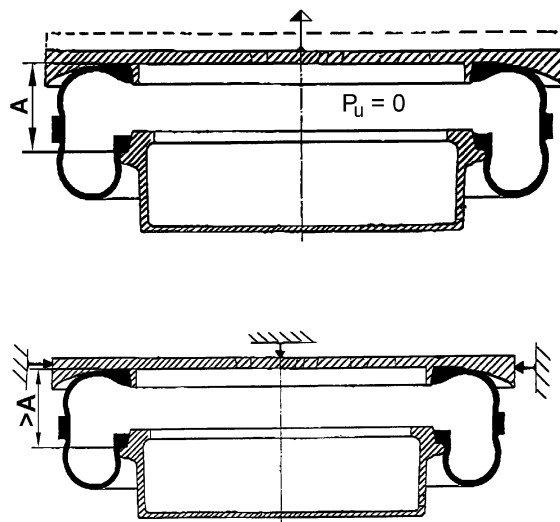
- Aumentar tanto como sea posible la carrera A (Figura D-11), estando el resorte desinflado.
- Fijar la placa superior de manera que la membrana no tenga que soportar el peso (Figura D-11).

Figura D-11. Desmontaje de membrana – Fijación placa superior

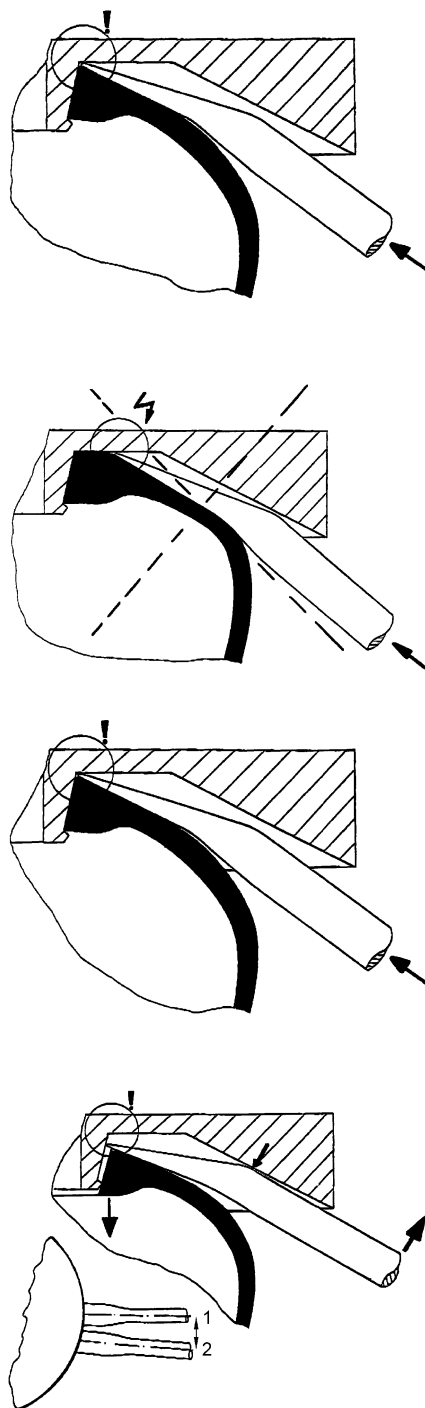
- Introducir el desmonta-neumáticos (ver la herramienta en la Figura D-10) hasta el cono metálico (Figura D-12 – 1ª ilustración), apoyando el lado cóncavo de la herramienta sobre la pared de la membrana (Figura D-12 – 2ª ilustración).
- Es importante verificar que la herramienta está introducida entre la placa superior y la pared de la membrana hasta hacer contacto con la corona (Figura D-12 – 3ª ilustración).
- Si la herramienta no hace tope en el cono, se corre el riesgo de deteriorar la membrana o de no poder extraerla.

- Despegar el talón del asiento de la corona levantando la herramienta, sirviendo la superficie de apoyo oblicua de la membrana como punto de rotación (Figura D-12 –4ª ilustración).
- Si es necesario, desplazar la herramienta alrededor de la corona tanto como su anchura y volver a comenzar la operación.

Figura D-12. Desmontaje de membrana – Despegue del talón del asiento

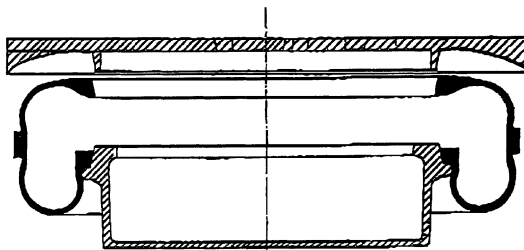
- La membrana se despegar parcialmente del asiento de la corona y se puede, entonces, retirar fácilmente de la placa superior (Figura D-13).

*Figura D-13. Desmontaje de membrana – Retirada de la placa superior*

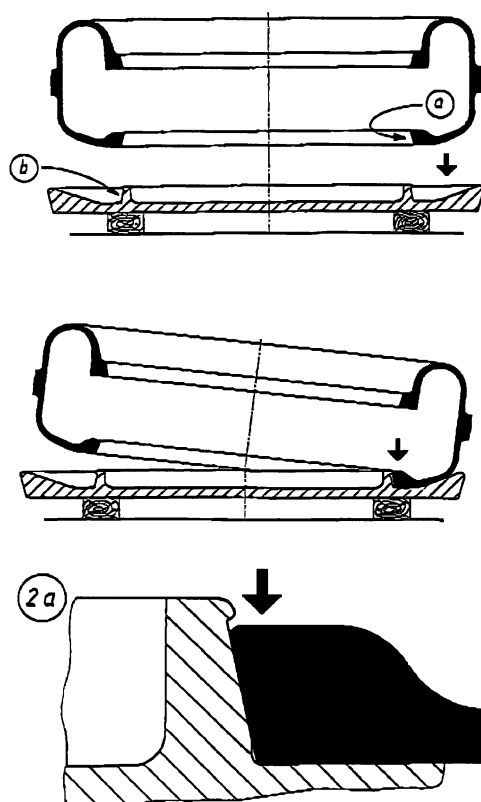
- A continuación, se realizará el montaje de la siguiente forma:
  - Limpiar con un paño el reborde superior (a, Figura D-14) y la corona superior (b) con un trapo.
  - Colocar la placa superior en la posición representada (boca arriba).
  - Introducir a mano o sirviéndose de un trozo de madera, el reborde superior de la membrana en la concavidad de la corona superior encajando el talón por debajo del reborde (ver Figura D-14).

Figura D-14. Montaje de membrana –Montaje del reborde superior de la membrana

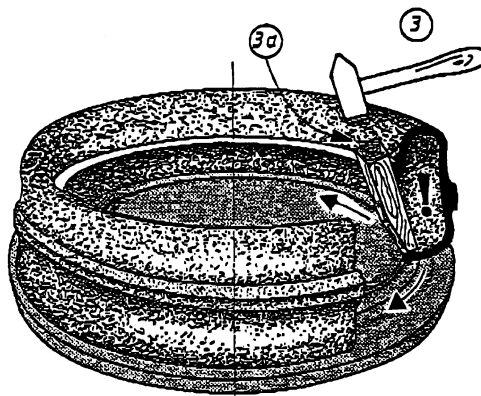
- Con la ayuda de un trozo de madera (3a, Figura D-15) de la medida adecuada, aplicado sobre la cara superior del talón de la membrana, se termina de colocar ésta mediante golpes ligeros de martillo (3, Figura D-15).

Golpear regularmente desde el punto de partida progresando hacia la izquierda y la derecha hasta que el talón de la membrana se halle encajado en el reborde a lo largo de toda la circunferencia.

*Figura D-15. Montaje de membrana – Fijación de la membrana a la placa superior*

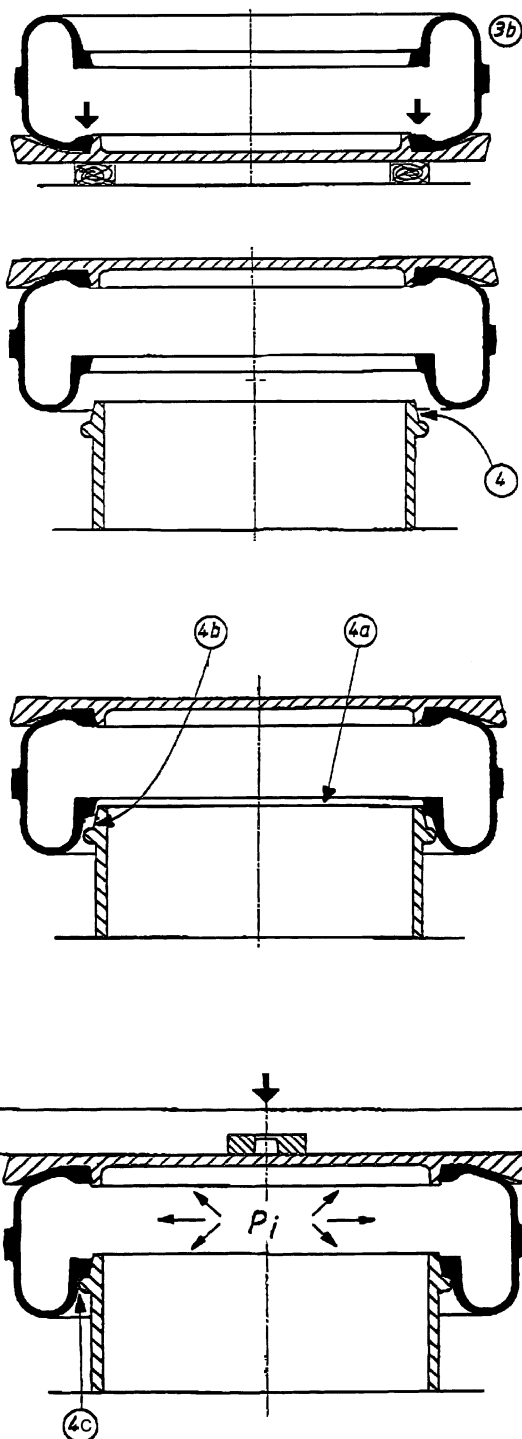
- De esta manera, queda adecuadamente encajada la membrana en la placa superior (3b, Figura D-16).
- Ahora la última operación consiste en montar la membrana sobre la placa inferior (4, Figura D-16). Para ello, basta colocar la membrana sobre la corona de tal manera que el talón se posiciones paralelamente a la placa.

- Limpiar el talón inferior de la membrana (4a, Figura D-16) y el cono de estanqueidad (4b, Figura D-16) de la placa inferior. Para facilitar el montaje, se recomienda humedecer ligeramente esta zona con agua o agua jabonosa.

- Si el resorte neumático se monta directamente sobre el bogie, se puede colocar ahora la traviesa bailadora. Si la caja se va a acoplar posteriormente y se desea ensayar el bogie en prensa de ensayo, se pondrá el borde de la membrana según la posición (4c, Figura D-16) para garantizar la estanqueidad. Conviene limpiar previamente las zonas de estanqueidad (4a y 4b, Figura D-16).

Figura D-16. Montaje de membrana – Montaje sobre la placa inferior
