## DOCUMENTACIÓN GRÁFICA

### PROYECTO DE EJECUCIÓN DE LAS OBRAS DE CONSOLIDACIÓN Y RESTAURACIÓN DEL REFECTORIO DEL MONASTERIO DE SANTA MARÍA LA REAL DE VALDEIGLESIAS EN PELAYOS DE LA PRESA, MADRID

CONSEJERÍA DE CULTURA,  
TURISMO Y DEPORTE  
Dirección General de Patrimonio Cultural  
Área de Conservación y Restauración

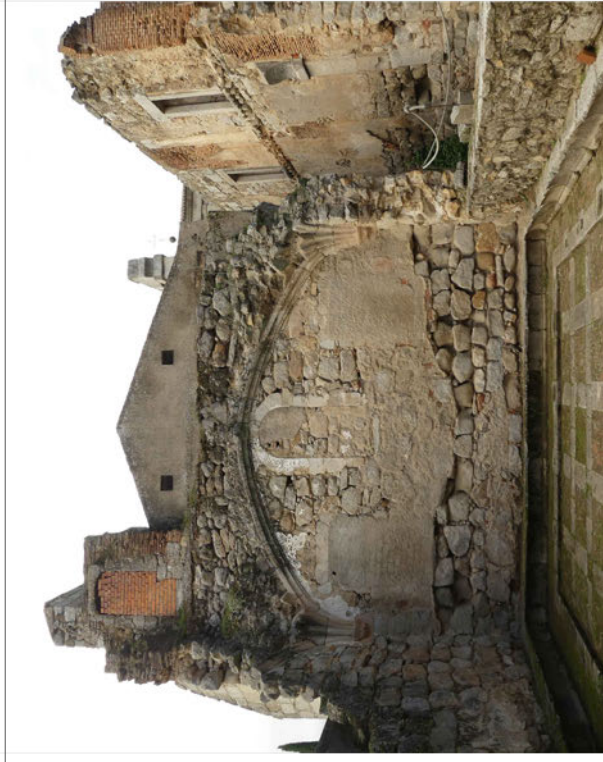
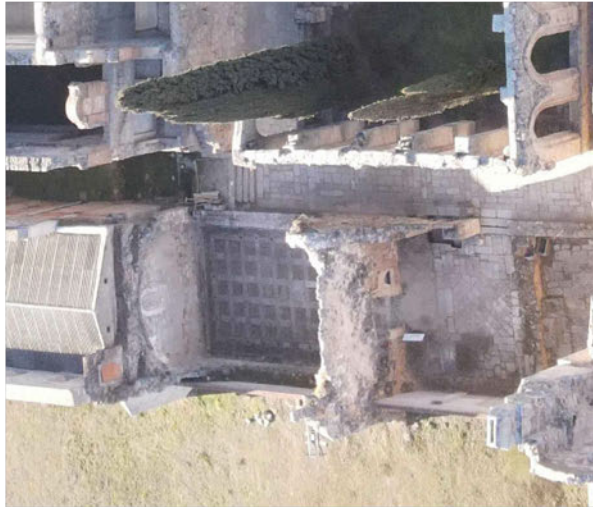
ALZADO SECCIÓN 7-7'

- 1 Muros de fábrica de ladrillo añadidos sobre el cerramiento sur de los tres ámbitos, muy degradante.
- 2 Colapso y pérdida del muro de cierre Norte y Sur del refectorio y prácticamente de casi todo el muro Este, próximo al colapso. Colapso y pérdida del muro de cierre de orientación Sur de los tres ámbitos.

- 3 Daños patentes de forma generalizada en los restos de los muros originales de los tres ámbitos, refectorio, vestíbulo y cocina.
  - Pérdida de la agregación de las fábricas y de la capacidad mecánica.

- Pérdida de la estanqueidad de las fábricas.
  - Desestabilización estructural de los muros.
  - Pérdida de elementos estructurales, dinteles o cargaderos.

- Roturas, oquedades, reparaciones inadecuadas.
  - Timpanización de huecos.
  - Pérdida y deterioro de revestimientos, desplazaciones.
  - Arenización de juntas y pérdida de remates.

- Biocolonización.
- 4 Daños patentes de forma generalizada en el pavimento de los tres ámbitos, refectorio, alio y cocina.
  - Suciedad en el pavimento, invasión de microorganismos, biocolonización de hongos y algas.

- Irregularidad, pérdida de la planicidad de la rasante, quiebras y cejas.
  - Desajustes, roturas y erosiones del material pétreo y cerámico.
  - Deterioro y disgregación del soporte o solera del pavimento según zonas.

- Pérdidas de material, baldosas y losas.
  - Movimiento de las piezas de la bancada, roturas y pérdida del perfil.

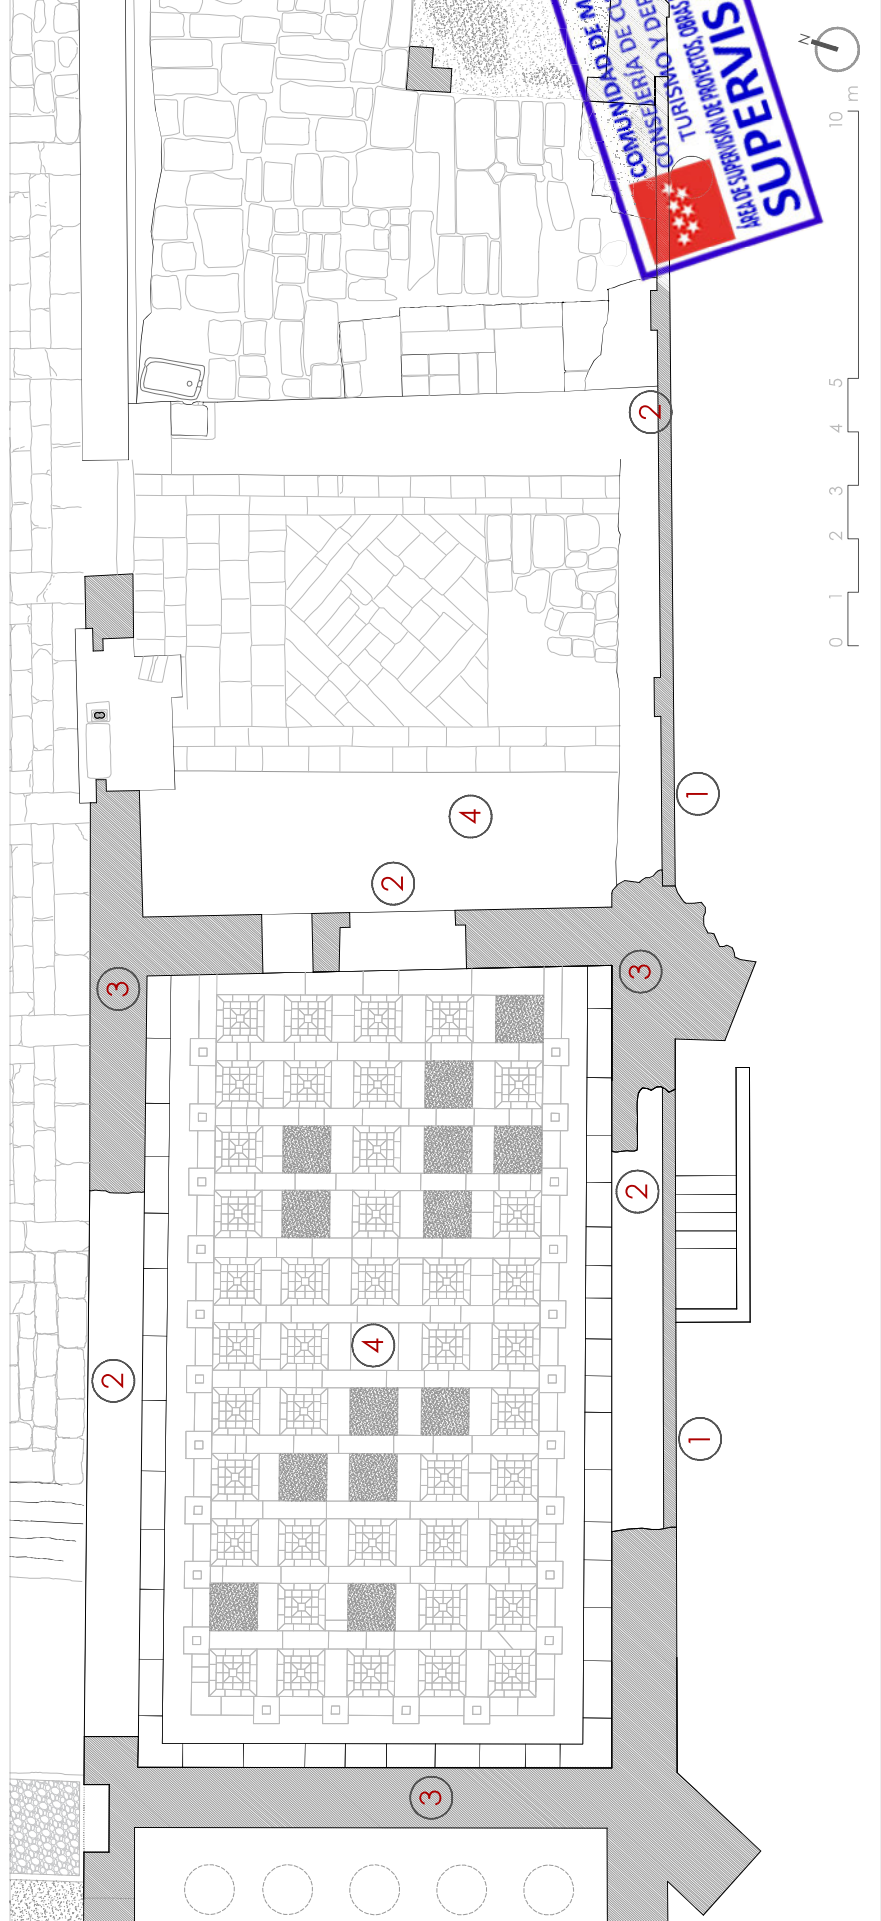
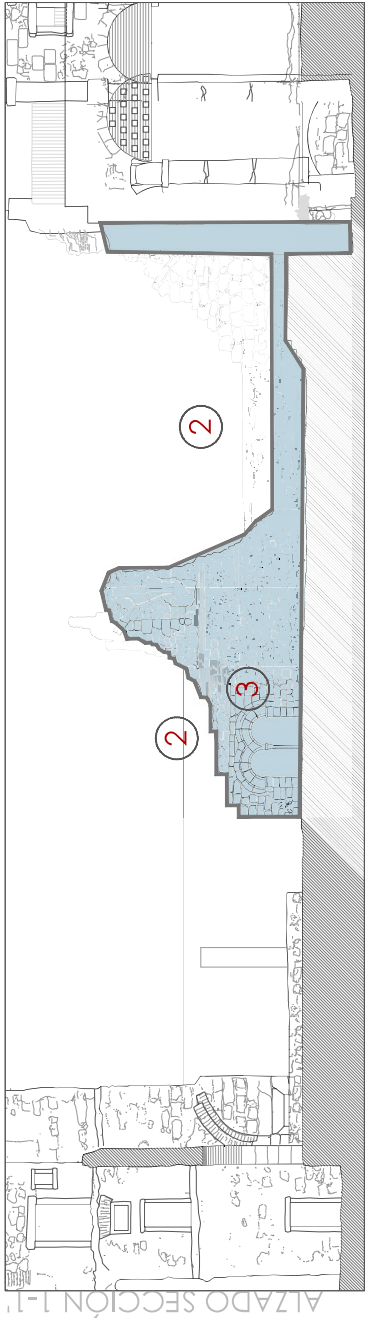
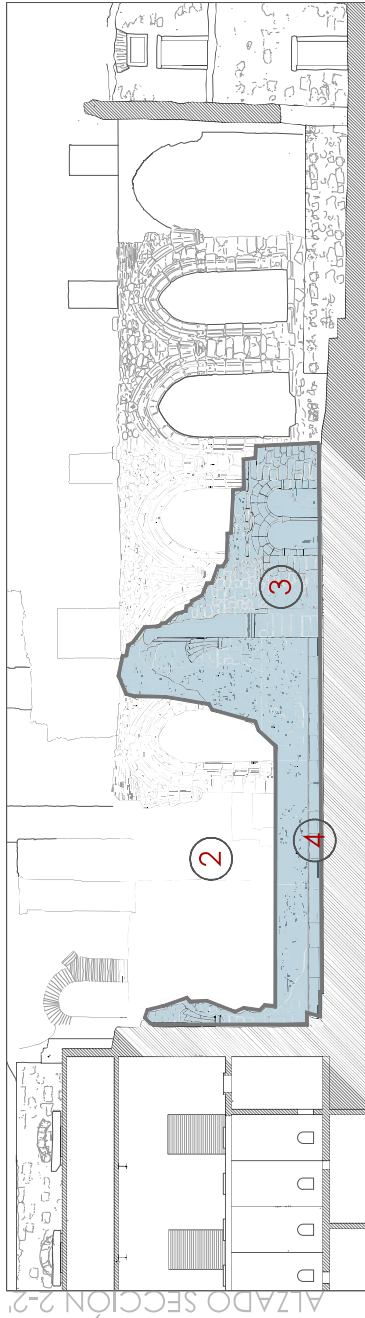
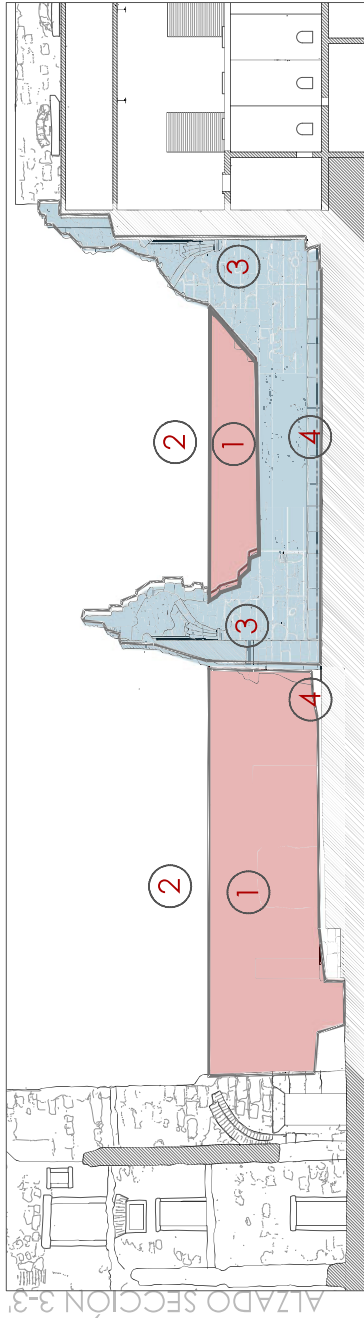
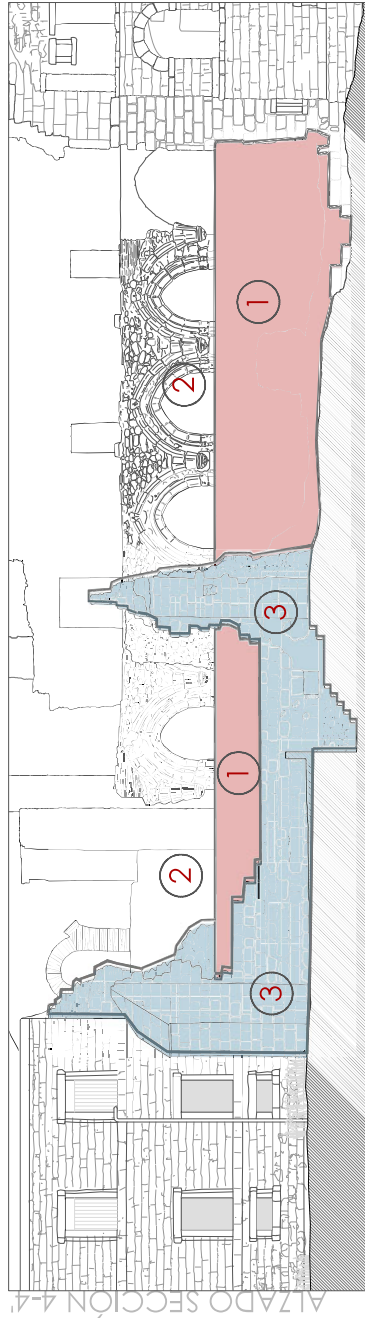
PLANTA

- 1 Muros de fábrica de ladrillo añadidos sobre el cerramiento sur de los fres ámbitos, muy degradante.
- 2 Colapso y pérdida de los muros Norte y Sur del refectorio y prácticamente de casi toda la cara exterior del muro este, próximo al colapso. Colapso y pérdida del muro de cierre de orientación sur de los fres ámbitos.

- 3 Daños patentes de forma generalizada en los restos de los muros originales de los fres ámbitos, refectorio, vestíbulo y cocina.
- Pérdida de la agregación de las fábricas y de la capacidad mecánica.

- Pérdida de la estanqueidad de las fábricas.
- Desestabilización estructural de los muros.
- Pérdida de elementos estructurales, dinteles o cargaderos.
- Roturas, agrietaduras, reparaciones inadecuadas.

- Timpanización de huecos.
- Pérdida y deterioro de revestimientos, desplazaciones.
- Arenización de juntas y pérdida de remates.
- Biocolonización.
- 4 Daños patentes de forma generalizada en el pavimento de los fres ámbitos, refectorio, vestíbulo y cocina.

- Suciedad en el pavimento, invasión de microorganismos, biocolonización de hongos y algas.
- Irregularidad, pérdida de la planicidad de la rasante, quiebras y cejas.

- Desajustes, roturas y erosiones del material pétreo y cerámico.
- Delirio y disgregación del soporte o solera del pavimento según zonas.
- Pérdidas de material, baldosas y losas.

- Movimiento de las piezas de la bancada, roturas y pérdida del perfil.

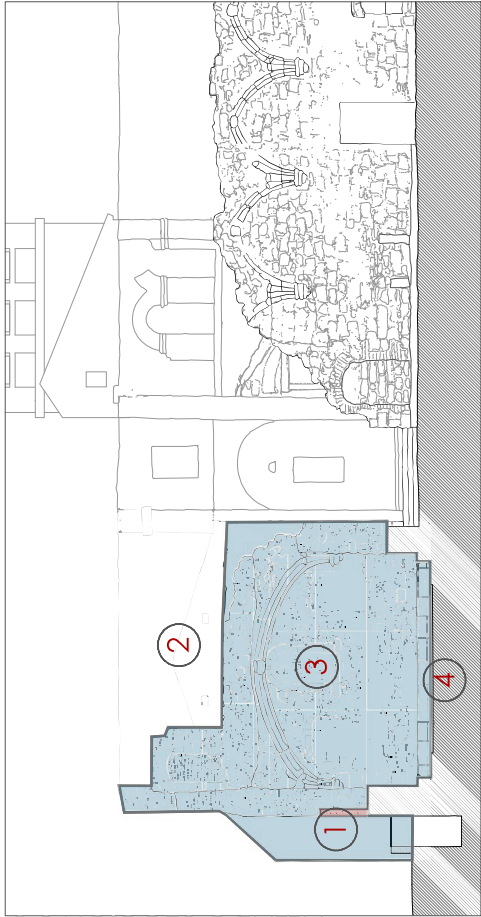
ALZADO SECCIÓN 5-5'

- 1 Muros de fábrica de ladrillo añadidos sobre el cerramiento sur de los tres ámbitos, muy degradante.
- 2 Colapso y pérdida de los muros Norte y Sur del refectorio y prácticamente de casi toda la cara exterior del muro Este, próximo al colapso. Colapso y pérdida del muro de cierre de orientación Sur de los tres ámbitos.

- 3 Daños patentes de forma generalizada en los restos de los muros originales de los tres ámbitos, refectorio, vestíbulo y cocina.
- 4 Pérdida de la agregación de las fábricas y de la capacidad mecánica.

- Pérdida de la estanqueidad de las fábricas.
- Desestabilización estructural de los muros.
- Pérdida de elementos estructurales, dinteles o cargaderos.
- Roturas, oquedades, reparaciones inadecuadas.

- Timpanización de huecos.
- Pérdida y deterioro de revestimientos, desplazaciones.
- Avenización de juntas y pérdida de remates.
- Biocolonización.
- 4 Daños patentes de forma generalizada en el pavimento de los tres ámbitos, refectorio, oficina y cocina.

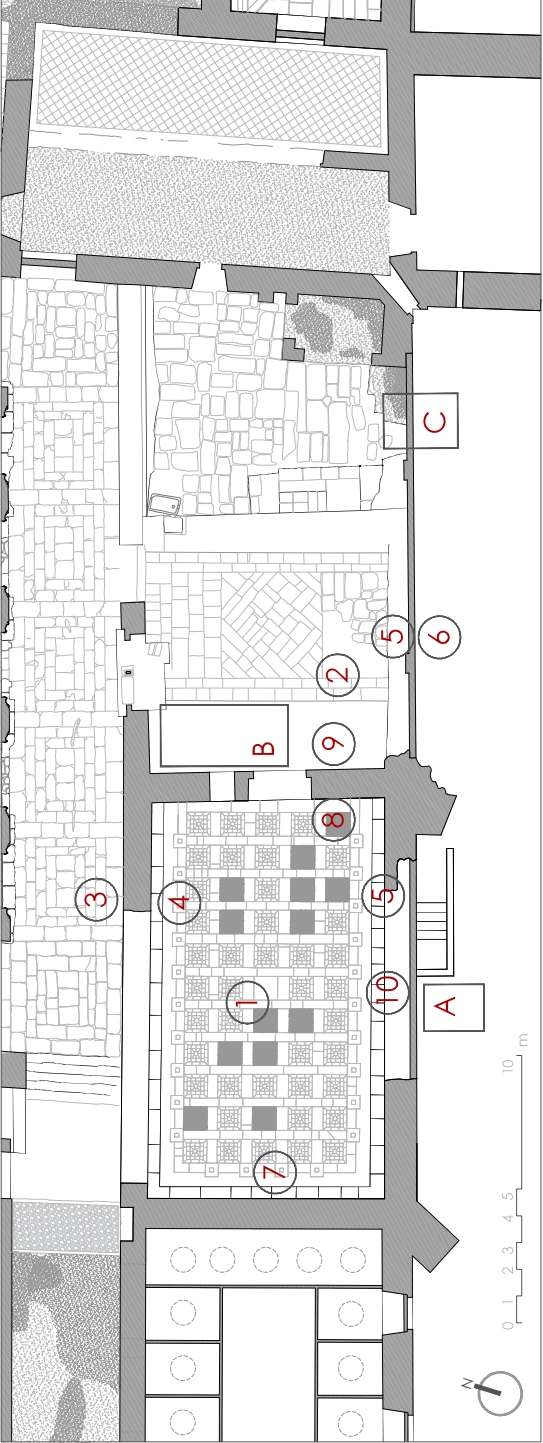
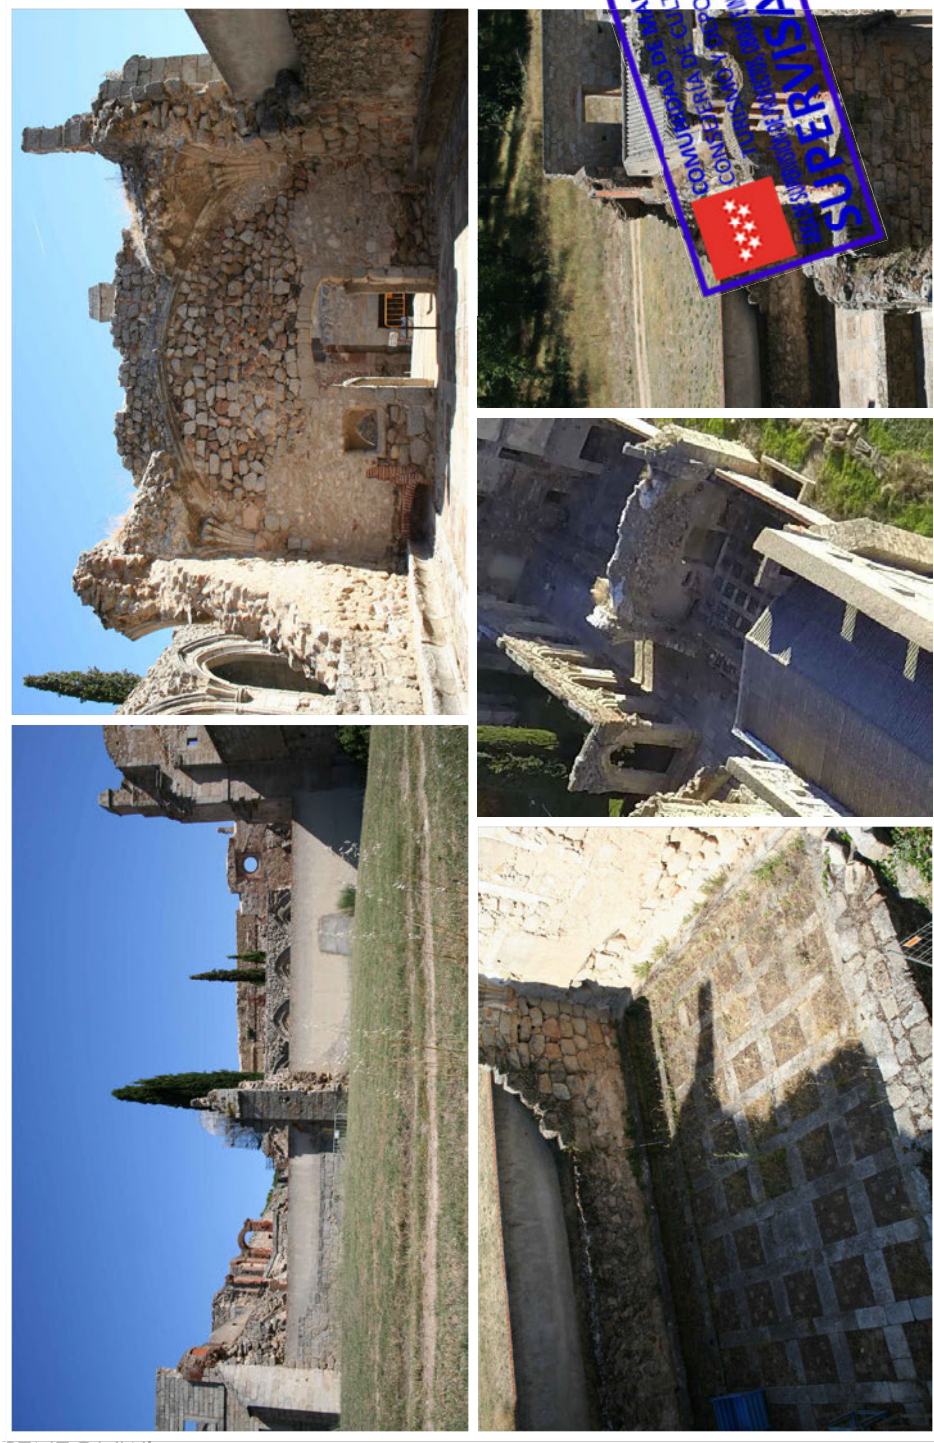
PLANTA

RESUMEN GENERAL DE LA INTERVENCIÓN

- 10** Restitución de muro de fábrica de sillar.

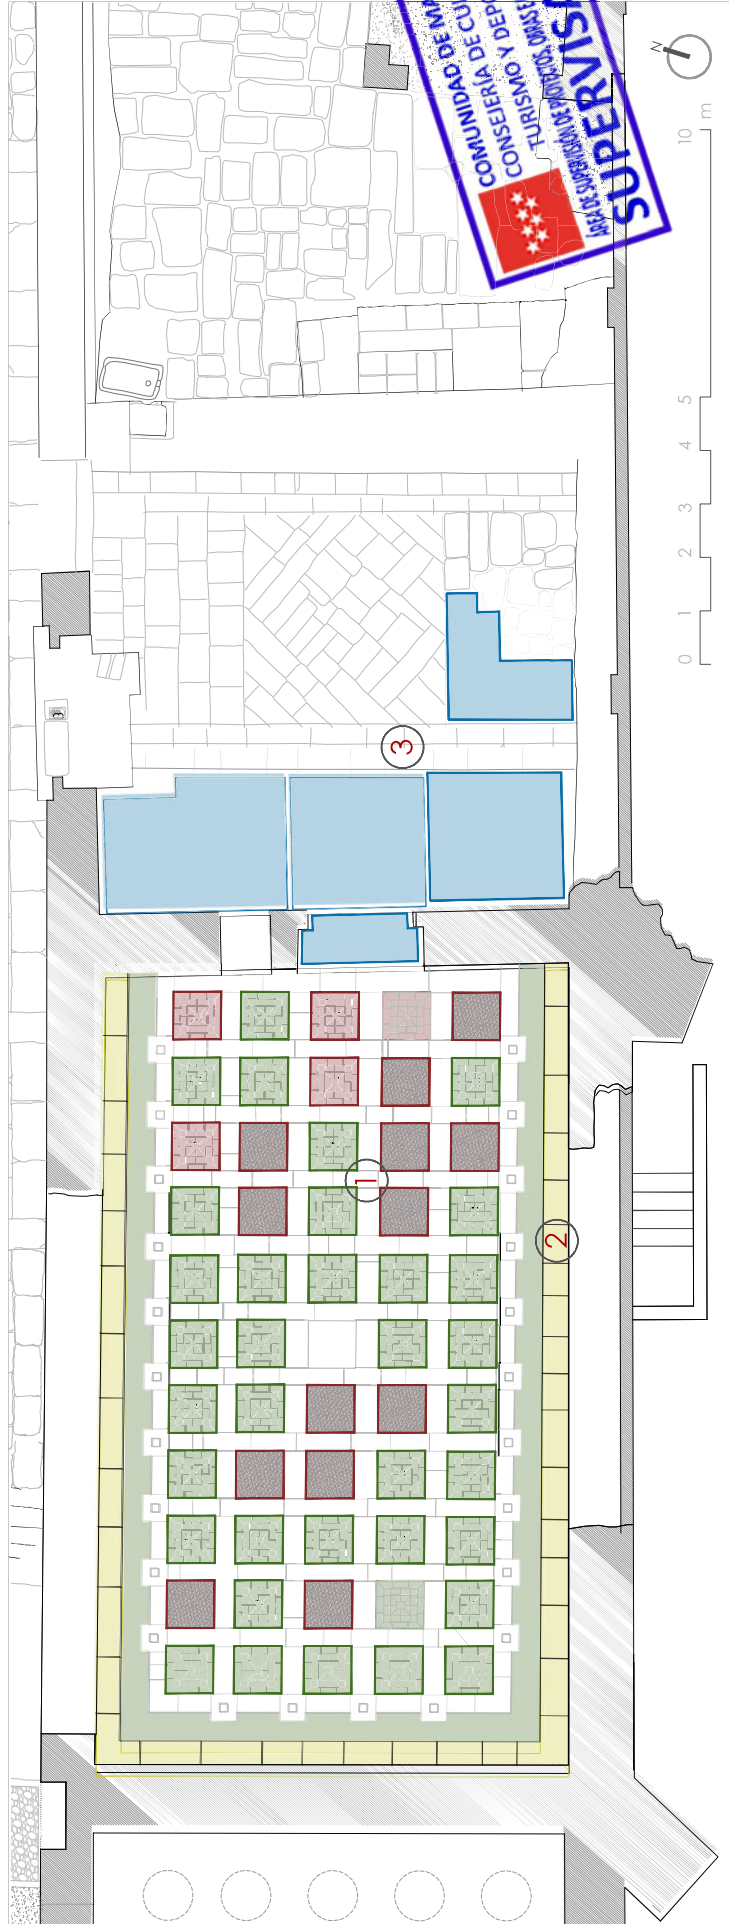
PLANTA

1 ARCOS ROMÁNICOS

- Limpieza general suave con cepillo de raíces y agua, incluso con detergente neutro, eliminación de la biocolonización.
- Eliminación de rejuntao inadecuado de mortero de cemento. Limpieza y vaciado de juntas arenizadas manteniendo las que están en buen estado y posterior rejuntao y relleno de juntas con mortero de cal pigmentado.
- Fijación y anclado de sillares o piezas sueltas, relleno de oquedades o mechinales y protección del remate superior de la fábrica con sellado represetado de juntas garantizando la evacuación de pluviales.
- Tratamiento final aplicando consolidante en las zonas más batidas, regularización cromática o patinado puntual y aplicación general de una solución biocida, fungicida y herbicida.
- Superficie aproximada a tratar: 23,3 m<sup>2</sup> incluyendo los vanos.

- Eliminación de costras carbonatadas.
- Anclaje de dovelas sueltas o piezas fracturadas mediante cosido con tablado y fibra de vidrio y resina epoxídica.

- Limpieza general suave con cepillo de raíces en seco, y con agua e incluso con detergente neutro en zonas especialmente difíciles, eliminación de la biocolonización y las manchas negras.
- Tratamiento final de regularización cromática o patinado puntual y aplicación general de una solución biocida, fungicida y herbicida.
- Superficie aproximada a tratar: 9,1 m<sup>2</sup>.

○ Instalación de bocas de inyección  
49 puntos\_100 litros por punto

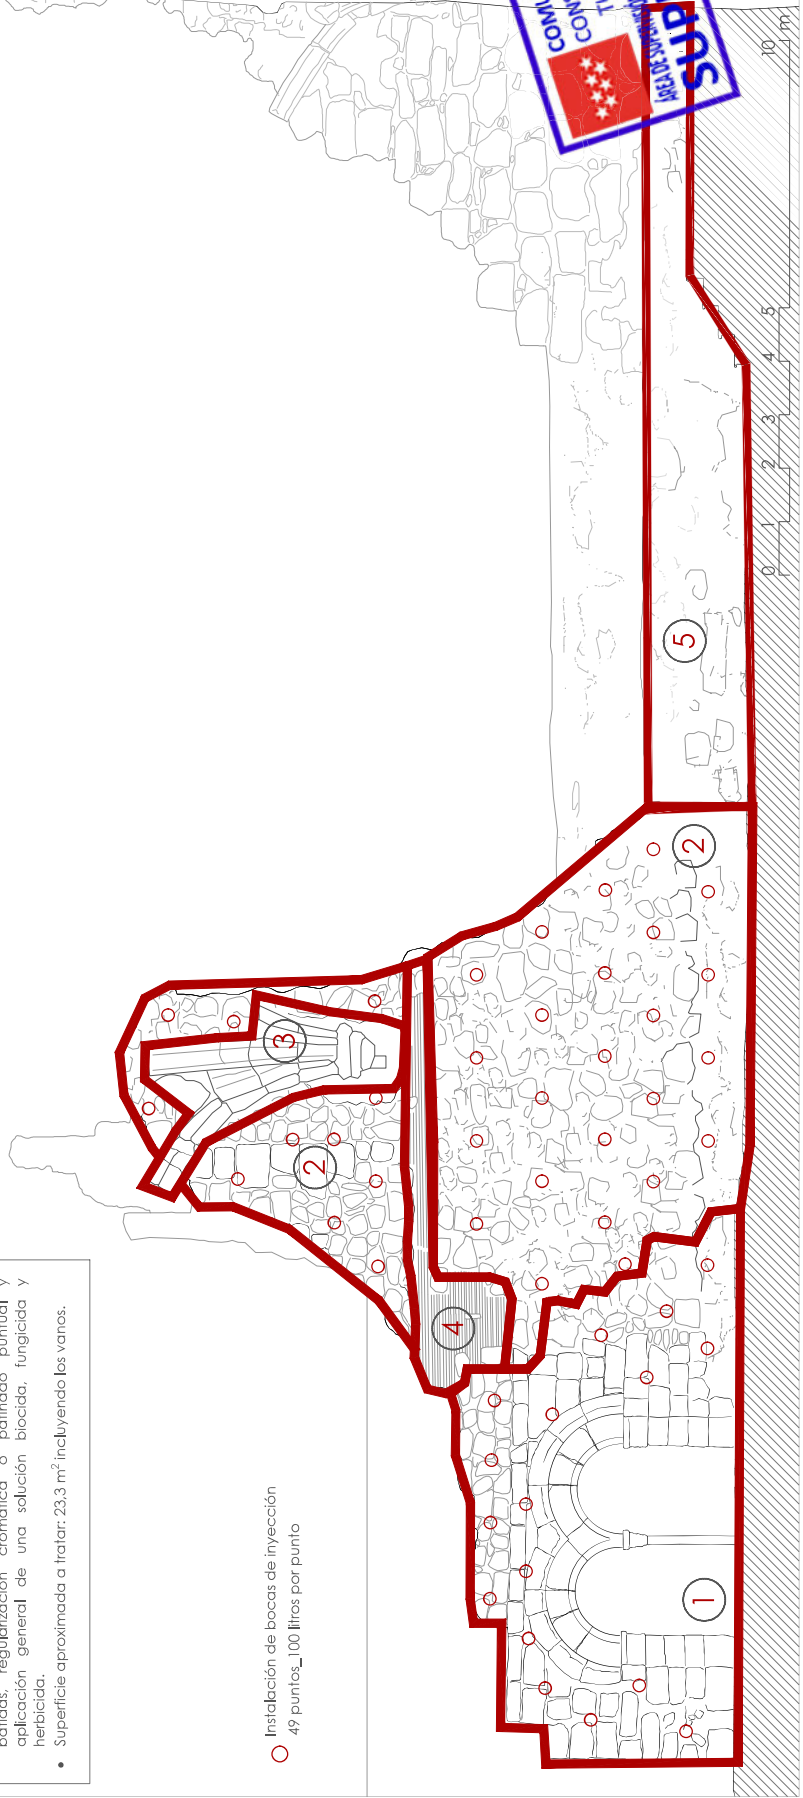
#### 1 ARCOS ROMÁNICOS

- Limpieza general suave con cepillo de raíces y agua, incluso con detergente neutro, eliminación de la biocolonización.
- Eliminación de rejuntes inadecuados de mortero de cemento, limpieza y vaciado de juntas arenizadas manteniendo las que están en buen estado y posterior rejuntes y relleno de juntas con mortero de cal pigmentado.
- Fijación y anclaje de sillares o piezas sueltas, relleno de agujeros y protección del remate superior de la fábrica con sellado, repintado de juntas garantizando la evacuación de pluviales.
- Tratamiento final aplicando consolidante en las zonas más batidas, regularización cromática o patinado puntual y aplicación general de una solución biocida, fungicida y herbicida.
- Superficie aproximada a tratar: 23,3 m<sup>2</sup> incluyendo los vanos.

○ Instalación de bocas de inyección

○ 49 puntos, 100 litros por punto

#### 3 ARRANQUE DE LAS NERVADURAS DE LAS BÓVEDAS

- Limpieza general suave con cepillo seco, y mediante proyección de silicato de aluminio o microesteras de vidrio en zonas difíciles.
- Fijación y anclaje de desplacaciones, ampollas o abombamientos superficiales mediante inyecciones de lechada de cal hidráulica, incluso posterior sellado de los bordes.

- Eliminación de costras carbonatadas.
- Anclaje de dovelas sueltas o piezas fracturadas mediante cosido con tablero y fibra de vidrio y resina epoxídica.

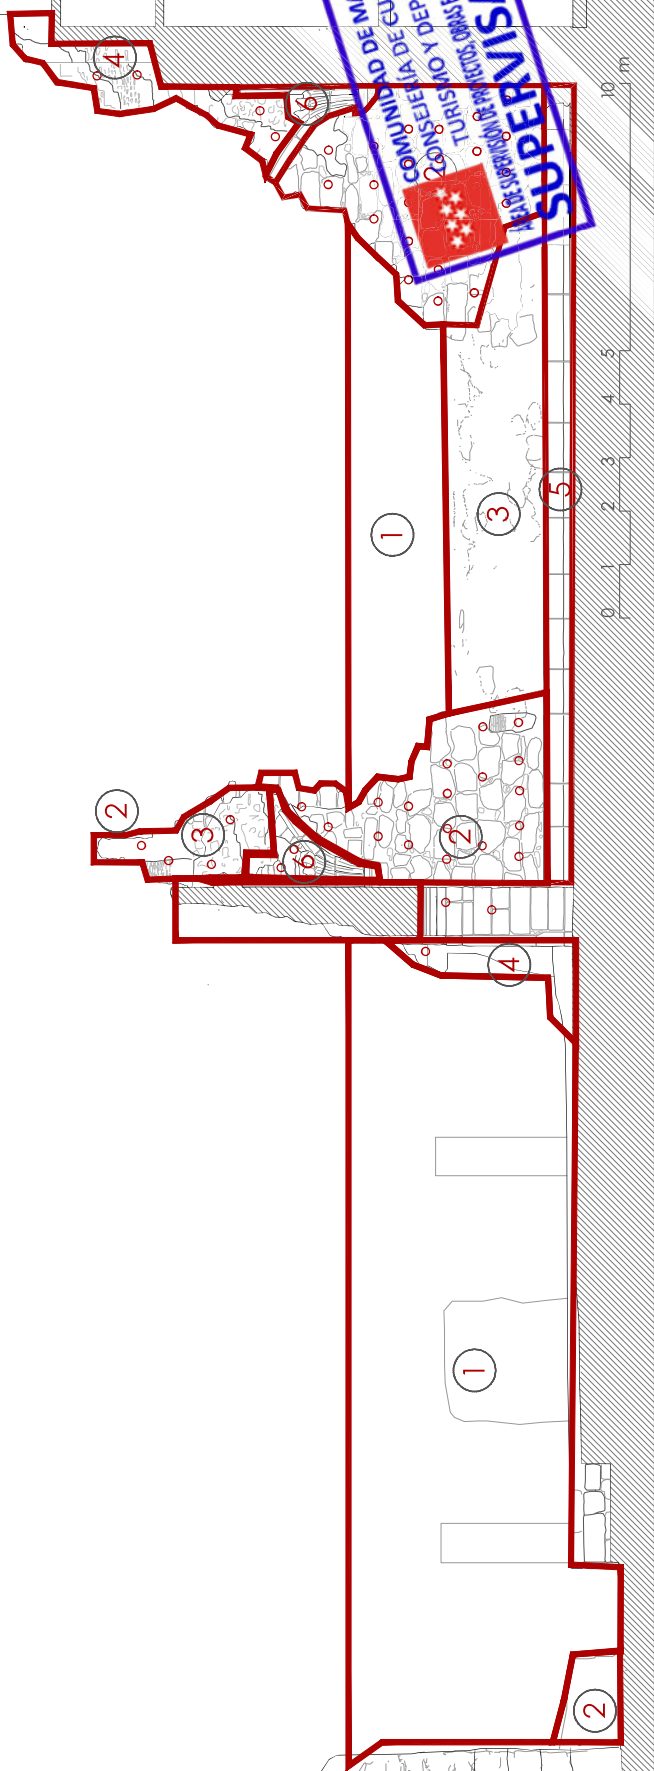
INTERVENCIÓN  
ALZADO SECCIÓN 2-2'

1 MUROS ANADIDOS DE FÁBRICA DE LADRILLO

- Demontado y demolición cuidadosa del muro de fábrica de ladrillo perforado evitando el apoyo de la maquinaria o los acopios sobre la bóveda de la cueva.
- Restitución del muro de sillería, dos caras vistas en la zona del refectorio, con una altura de dos hiladas.
- Instalación de la cerajería en la zona de las cocina que se ha previsto anclada a los muros previo saneado y terminación del remate superior de estos muros, ver plano cerajerías N 10.
- Superficie aproximada a tratar: 83,9 m<sup>2</sup> o 21 m<sup>3</sup>.

- Limpieza general suave con cepillo de raíces en seco, y con agua e incluso con detergente neutro en zonas especialmente difíciles, eliminación de la biocolonización y las manchas negras.
- Eliminación de rejunto inadecuado o en mal estado, arenizado, manteniendo las juntas en buen estado y rejunto de las fallas con mortero de cal hidráulica pigmentado.
- Reposición de la fábrica perdida con nueva fábrica ejecutada con ladrillos originales o nuevos con las mismas dimensiones y cromatismo y conservando la dimensión de las juntas.
- La fábrica ha de quedar totalmente sellada y estanca al agua de lluvia.
- Tratamiento final aplicando consolidante en las zonas más batidas, regularización cromática o patinado puntual y aplicación general de una solución biocida, fungicida y herbicida.
- Superficie aproximada a tratar: 3,4 m<sup>2</sup>.

- Limpieza general suave con cepillo de raíces en seco, y con agua e incluso con detergente neutro en zonas especialmente difíciles, eliminación de la biocolonización y las manchas negras.
- Eliminación de rejunto inadecuado o en mal estado, arenizado, manteniendo las juntas en buen estado y rejunto de las fallas con mortero de cal hidráulica pigmentado.
- Tratamiento final aplicando consolidante en las zonas más batidas, regularización cromática o patinado puntual y aplicación general de una solución biocida, fungicida y herbicida.
- Superficie aproximada a tratar: 22,5 m<sup>2</sup>.

- Eliminación de costuras carbonatadas.
- Anclaje de dovelas sueltas o piezas fracturadas mediante cosido con tablado y fibra de vidrio y resina epoxidica.

- Regularización cromática puntual y limpieza final.
- Tratamiento superficial con silicato de etilo.
- Superficie aproximada a tratar: 9 m<sup>2</sup>.

○ Instalación de bocas de inyección  
58 puntos, 100 litros por punto

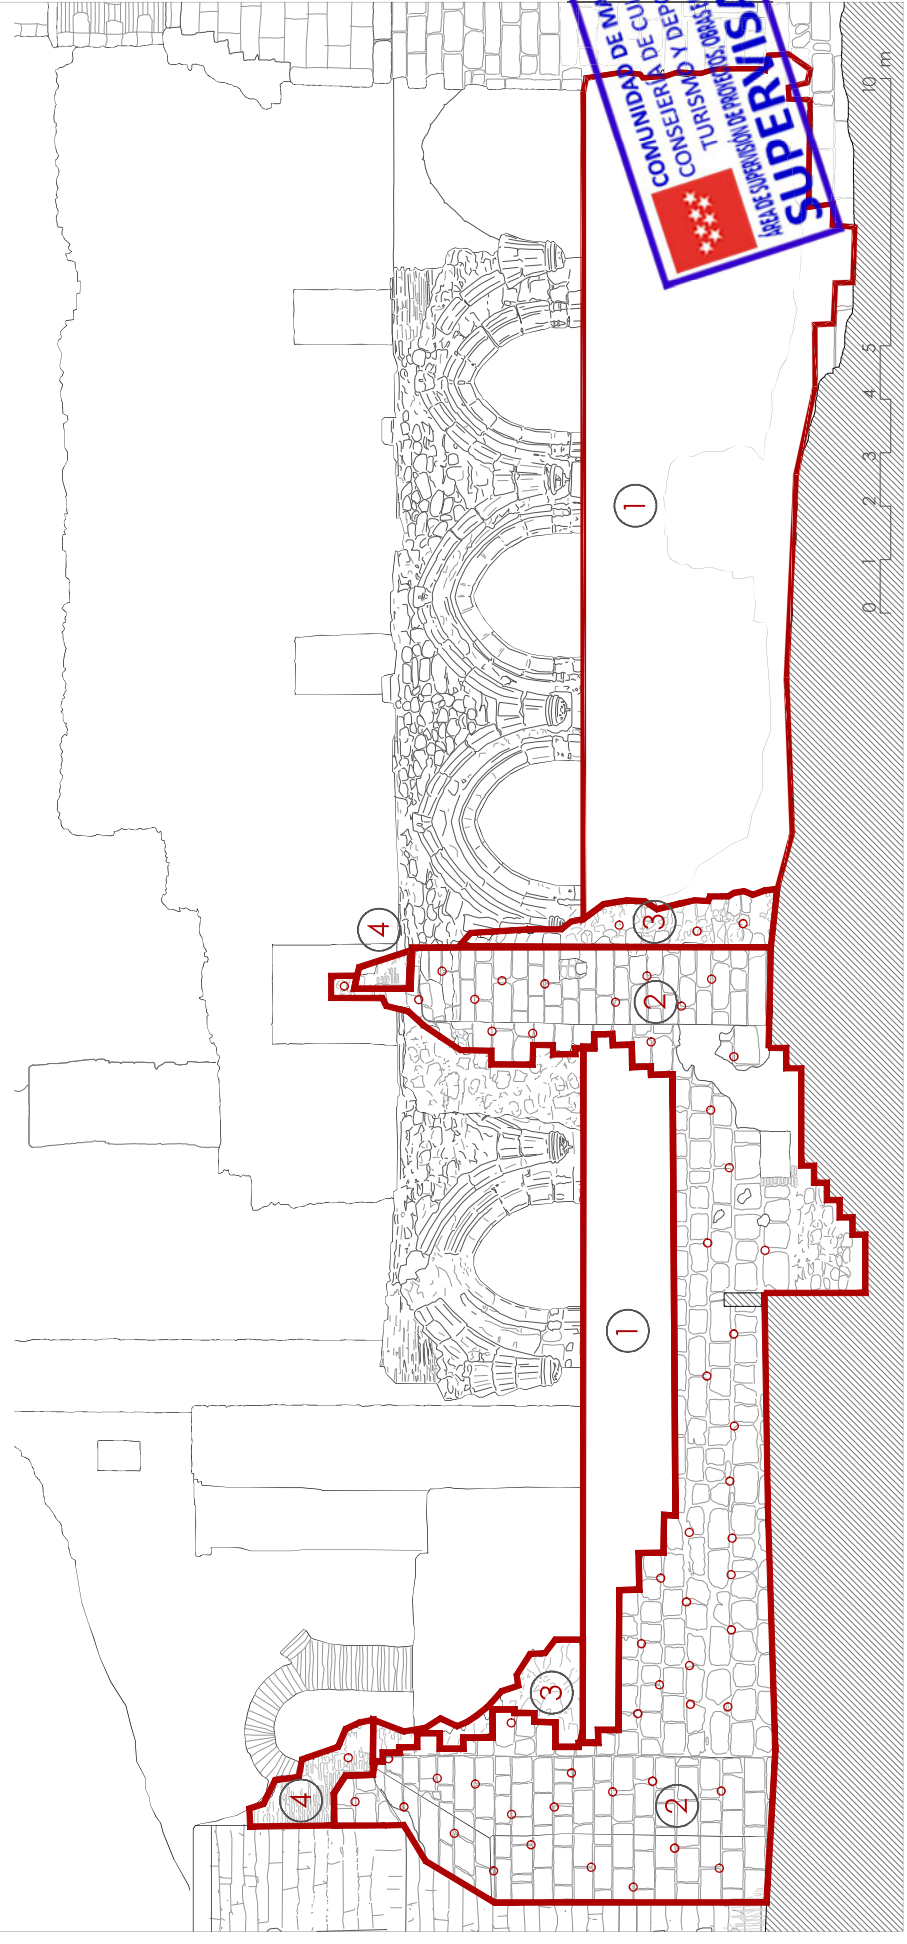
1 MUROS ANADIDOS DE FÁBRICA DE LADRILLO

- Desmontado y demolición cuidadosa del muro de fábrica de ladrillo perforado evitando el apoyo de la maquinaria o los acopios sobre la bóveda de la cueva.
- Restitución del muro de sillería, dos caras vistas en la zona del reflectorio, con una altura de dos hiladas.
- Instalación de la cerrajería en la zona de las cocinas que se ha previsto anclada a los muros previo saneado y terminación del remate superior de estos muros, ver plano cerrajerías IN 10.
- Superficie aproximada a tratar: 83,9 m<sup>2</sup> o 21 m<sup>3</sup>.

- La fábrica ha de quedar totalmente sellada y estanca al agua de lluvia.
  - Tratamiento final aplicando consolidante en las zonas más batidas, regularización cromática o patinado puntual y aplicación general de una solución biocida, fungicida y herbicida.

- Superficie aproximada a tratar: 4,4 m<sup>2</sup>.
- Instalación de bocas de inyección  
58 puntos, 100 litros por punto

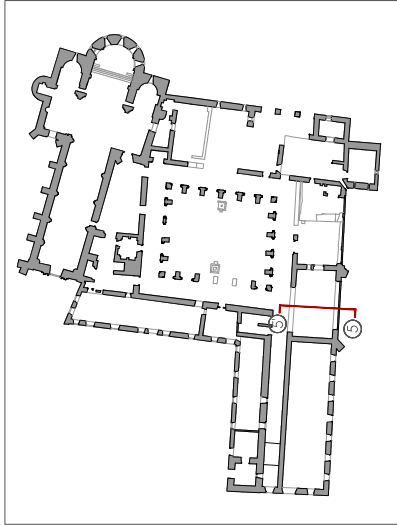
#### 4 ÁREAS DE FÁBRICA DE LADRILLO

- Limpieza general suave con cepillo de raíces en seco, y con agua e incluso con detergente neutro en zonas especialmente difíciles, eliminación de la biocolonización y las manchas negras.
- Eliminación de rejuntado inadecuado o en mal estado, arenizado, manteniendo las juntas en buen estado y rejuntando las fallas con mortero de cal hidráulica pigmentado.
- Reposición de la fábrica perdida con nueva fábrica ejecutada con ladrillos originales o nuevos con las mismas dimensiones y cromatismo y conservando la dimensión de las juntas.
- La fábrica ha de quedar totalmente sellada y estanca al agua de lluvia.
- Tratamiento final aplicando consolidante en las zonas más batidas, regularización cromática o patinado puntual y aplicación general de una solución biocida, fungicida y herbicida.
- Superficie aproximada a tratar: 3,4 m<sup>2</sup>.

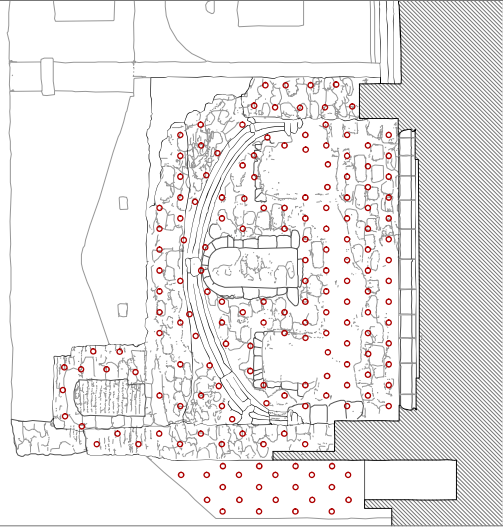
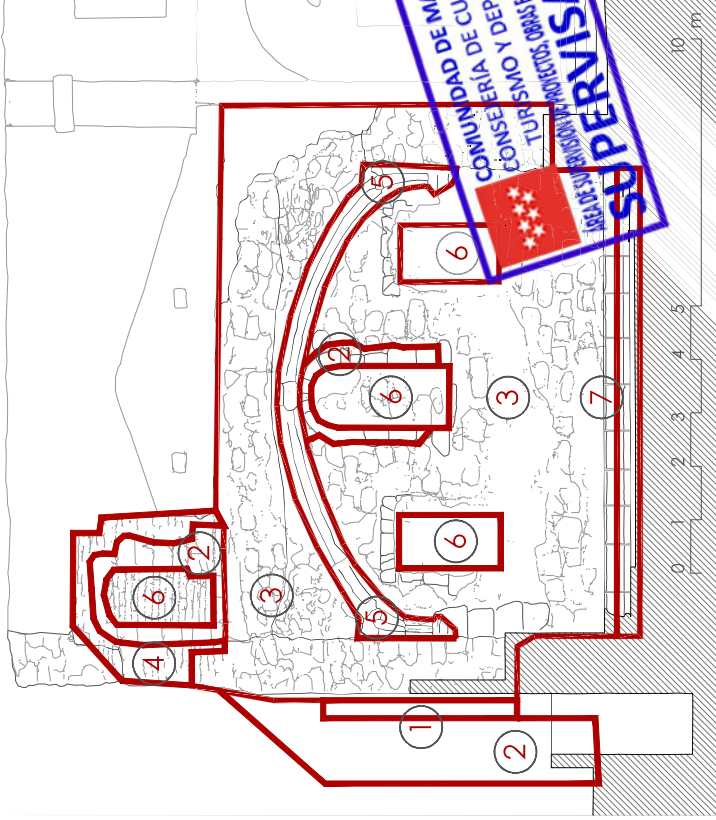
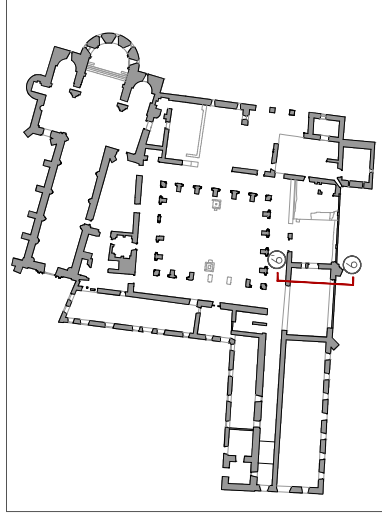
### 3 MUROS DE FÁBRICA DE MAMPOSTERÍA

- Eliminación de rejuntado inadecuado de mortero de cemento, enfoscados y restos de instabaciones. Limpieza y vaciado de juntas arenizadas manteniendo las que están en buen estado.

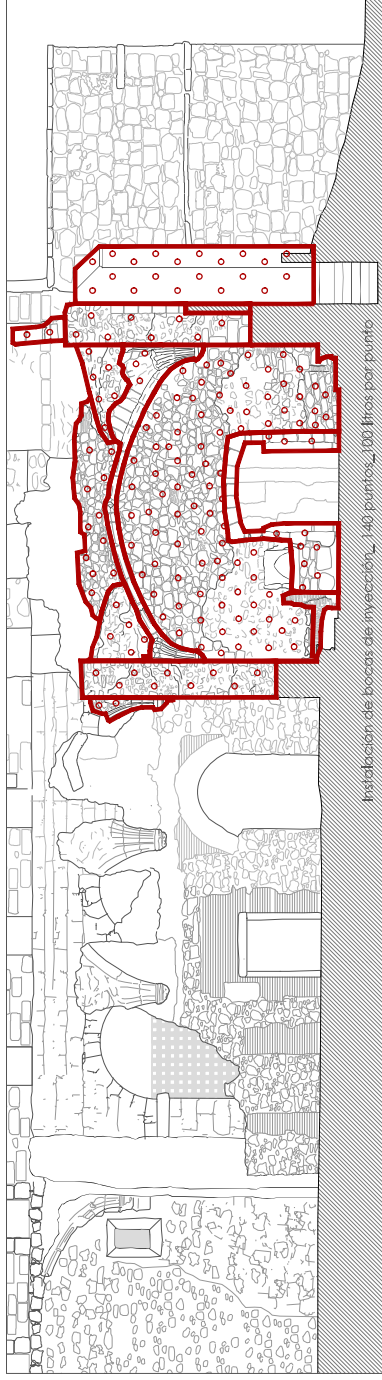
### 4 ÁREAS DE FÁBRICA DE LADRILLO

- Limpieza general suave con cepillo de raíces en seco, y con agua e incluso con detergente neutro en zonas especialmente difíciles, eliminación de la biocolonización y las manchas negras.
- Eliminación de rejuntado inadecuado o en mal estado, arenizado, manteniendo las juntas en buen estado y rejuntando las faltas con mortero de cal hidráulica pigmentado.
- Reposición de la fábrica perdida con nueva fábrica ejecutada con ladrillos originales o nuevos con las mismas dimensiones y cromatismo y conservando la dimensión de las juntas.
- La fábrica ha de quedar totalmente sellada y estanca al agua de lluvia.
- Tratamiento final aplicando consolidante en las zonas más batidas, regularización cromática o patinado puntual y aplicación general de una solución biocida, fungicida y herbicida.
- Superficie aproximada a tratar: 1,4 m<sup>2</sup>.

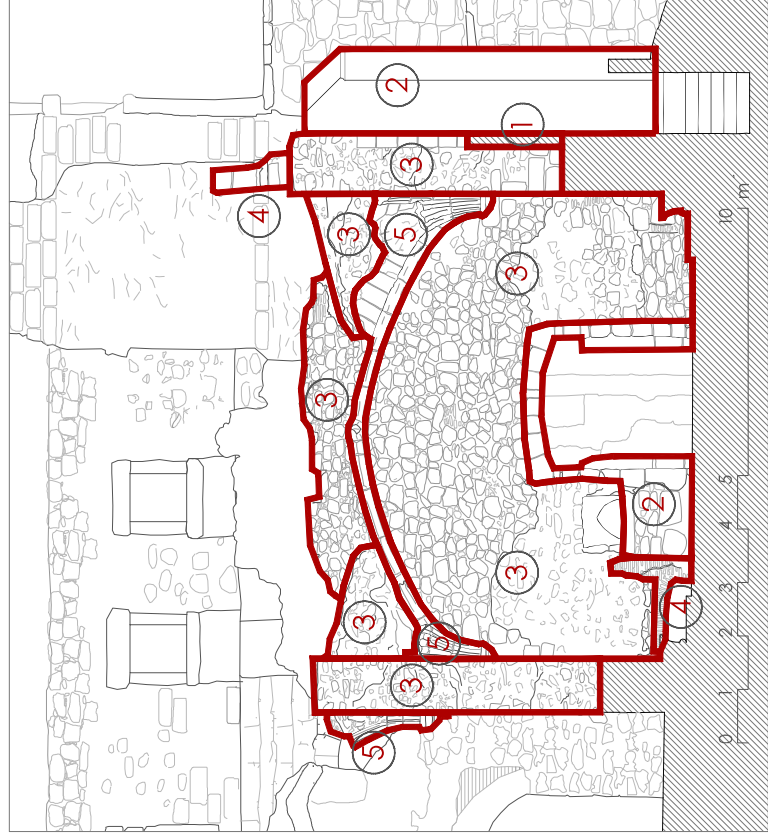
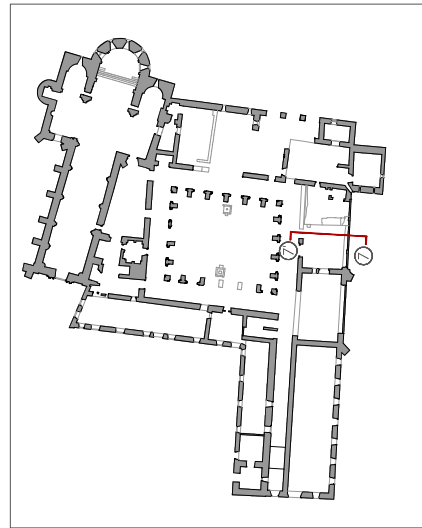
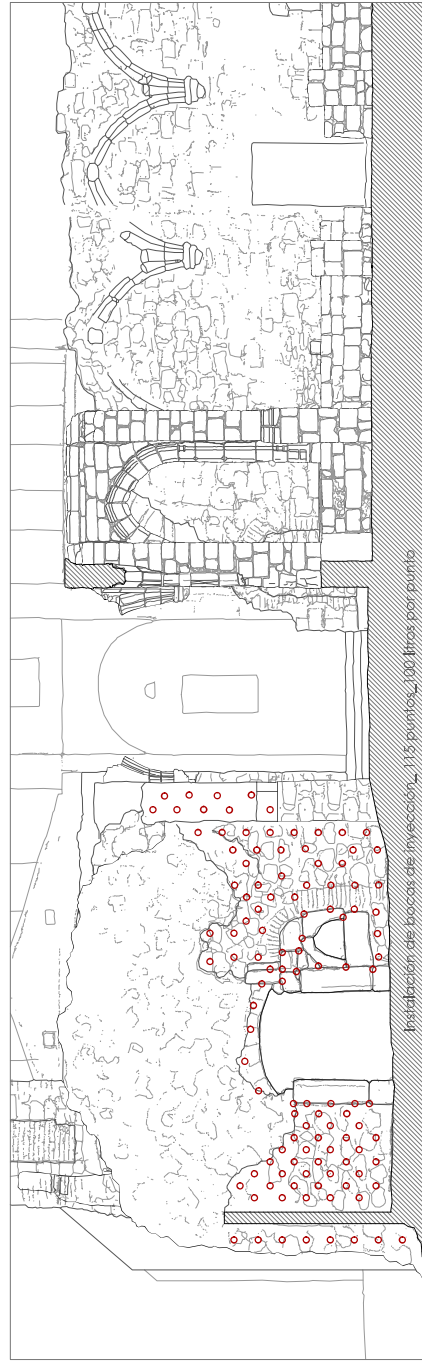
Instalación de bocas de inyección, 115 puntos, 100 l/m<sup>2</sup> por punto

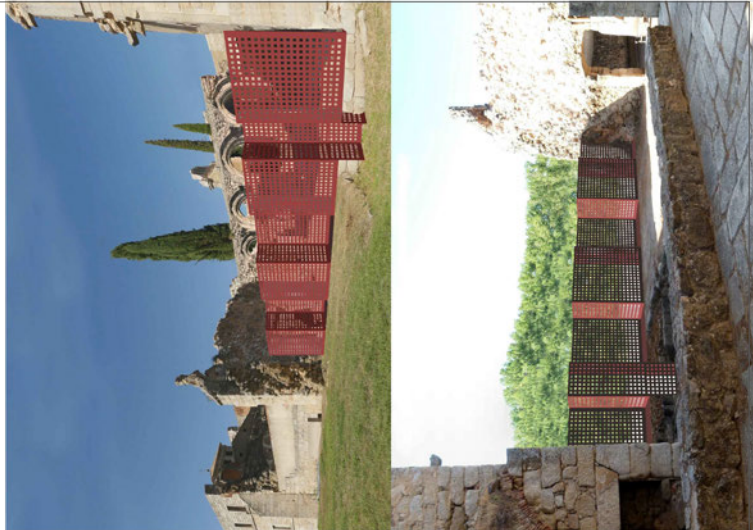
DETALLE CONSTRUCTIVO

- 1 RESTOS DEL MURO ORIGINAL DE LAS COCINAS**
  - Regulación de la coronación del muro con mortero de cal NHL-5.
- 2 ANCLAJE DE LA CERRAJERÍA A LA BASE DEL MURO**
  - Bases de chapón macizo de acero cortén de 6 cm de espesor y varillas del Ø 16 de 40 cm de longitud.
- 2 CERRAJERÍA**
  - Chapón de acero cortén de 8mm. Corte en láser de cuadrícula de 6 cm de lado. Altura 230 cm. Longitud: 143,20 cm.
