PROYECTO BÁSICO Y DE EJECUCIÓN
Refuerzo de pilares metálicos, subsanación de deficiencias y mejora de accesibilidad en el C.E.I.P. JUAN DE LA CIERVA de Madrid

SITUACION
calle de Villarroza, 7, Distrito de Villaverde. 28041-Madrid

Planta Semisótano: Estado actual y actuaciones.

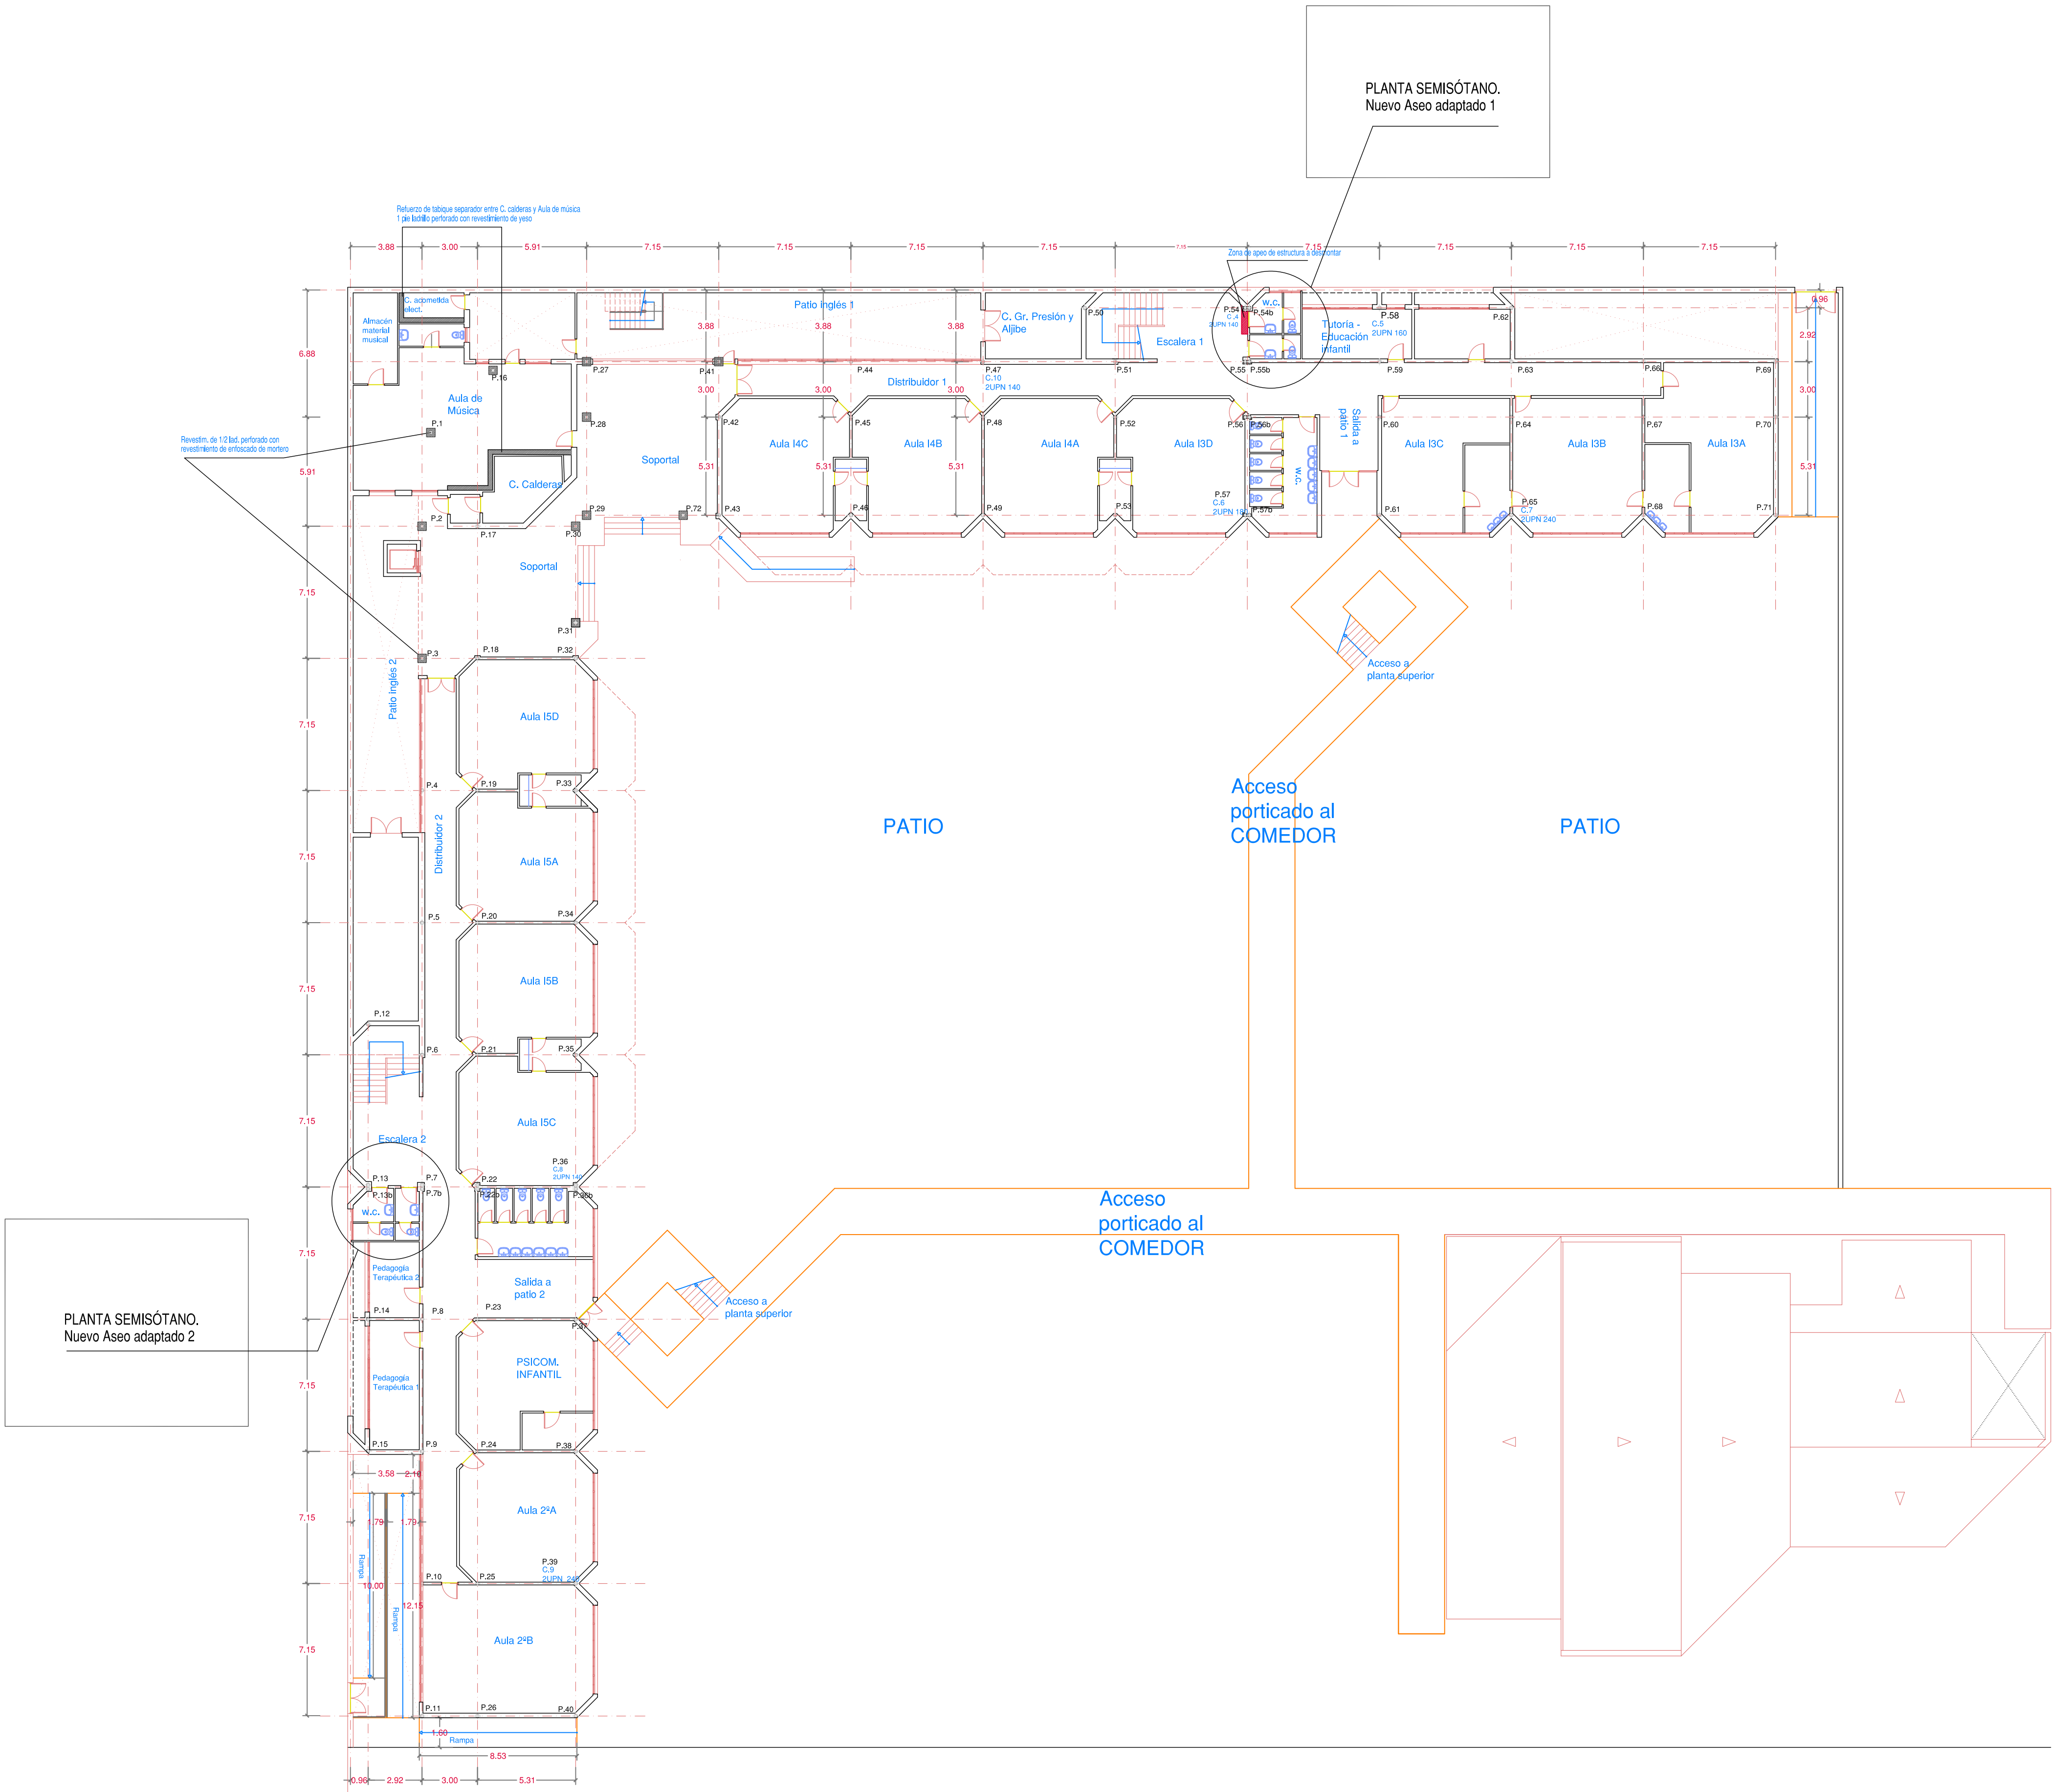
PLANTA SEMISÓTANO. (Nivel patio)

ESTIMACIÓN DE DIMENSIONADO ACTUAL DE PILARES
Planta Semisótano: 2UPN-140: P.1 a P.11, P.12, P.13, P.13b, P.27, P.28, P.28, P.29, P.30, P.36, P.41, P.44, P.47, P.50, P.51, P.54, P.54b, P.55, P.55b, P.59, P.63, P.69 = 32 UDS.
2UPN-160: P.14, P.15, P.23, P.24, P.25, P.26, P.26b, P.31, P.32, P.42, P.45, P.48, P.52, P.56, P.56b, P.58, P.60, P.62, P.64, P.67, P.70 = 21 UDS.
2UPN-180: P.18, P.19, P.20, P.21, P.22, P.22b, P.43, P.48, P.49, P.53, P.57, P.57b = 12 UDS.
2UPN-240: P.33, P.34, P.35, P.37, P.38, P.39, P.40, P.61, P.65, P.68, P.72 = 11 UDS.

CALAS EFECTUADAS EN INFORME DE Intemac:
Planta Semisótano: C.5, C.6, C.7, C.8, C.9 y C.10
Corrosión severa en: C.2, C.3 y C.4
Corrosión moderada en: C.1, C.5, C.6, C.7, C.8, C.9 y C.10
En Informe además: Todos los arranques de pilares del edificio con corrosión moderada.

ACTUACIONES PROYECTADAS	
<p>1.- REFUERZO DE PILARES METÁLICOS:</p> <p>TODOS LOS PILARES DE LA PLANTA SEMISÓTANO:</p> <p>Se procederá al refuerzo de la capacidad portante con 4L en las esquinas y pletinas de unión y relleno interior de mortero (VER DETALLES SEGÚN DIMENSIONES).</p> <p>Total = 76 uds. L= 340 cm de cada pilar.</p>	<p>3.- MEJORAS DE ACCESIBILIDAD:</p> <p>Se eliminan los peldaños de la planta baja por rampas adaptadas. (ACTUACIÓN EN PLANTA BAJA).</p> <p>Se añaden barandillas adaptadas en las rampas Y escaleras interiores existentes. (ACTUACIÓN EN PLANTA SEMISÓTANO, BAJA Y PRIMERA).</p> <p>Se sustituyen el solado de acceso y desembarco de escaleras y rampas por solado en tono oscuro en una anchura de 80 cm (2 piezas). ACTUACIÓN EN PLANTA SEMISÓTANO, BAJA Y PRIMERA).</p> <p>Se transforman los aseos de planta semisótano existentes junto al arranque de la escalera 1 y 2, en 2 aseos adaptados a personas con movilidad reducida y 2 baños independientes.</p>

<p>2.- SUBSANACIÓN DE DEFICIENCIAS</p> <p>Separación entre Sala de calderas y C. acometida electricidad con la Zona de Música: Se añade 1 pie de ladrillo perforado para conseguir una separación EI-120. (ACTUACIÓN EN PLANTA SEMISÓTANO).</p> <p>También deberá procederse a la protección con 1/2 pie de ladrillo perforado los pilares existentes en el soportal de la planta semisótano.</p>
