Proyecto de ejecución de demolición

cuerpo de aseos y rehabilitación parcial I.E.S. "Vega del Jarama"

Albañilería. Rehabilitación.

Estado reformado.

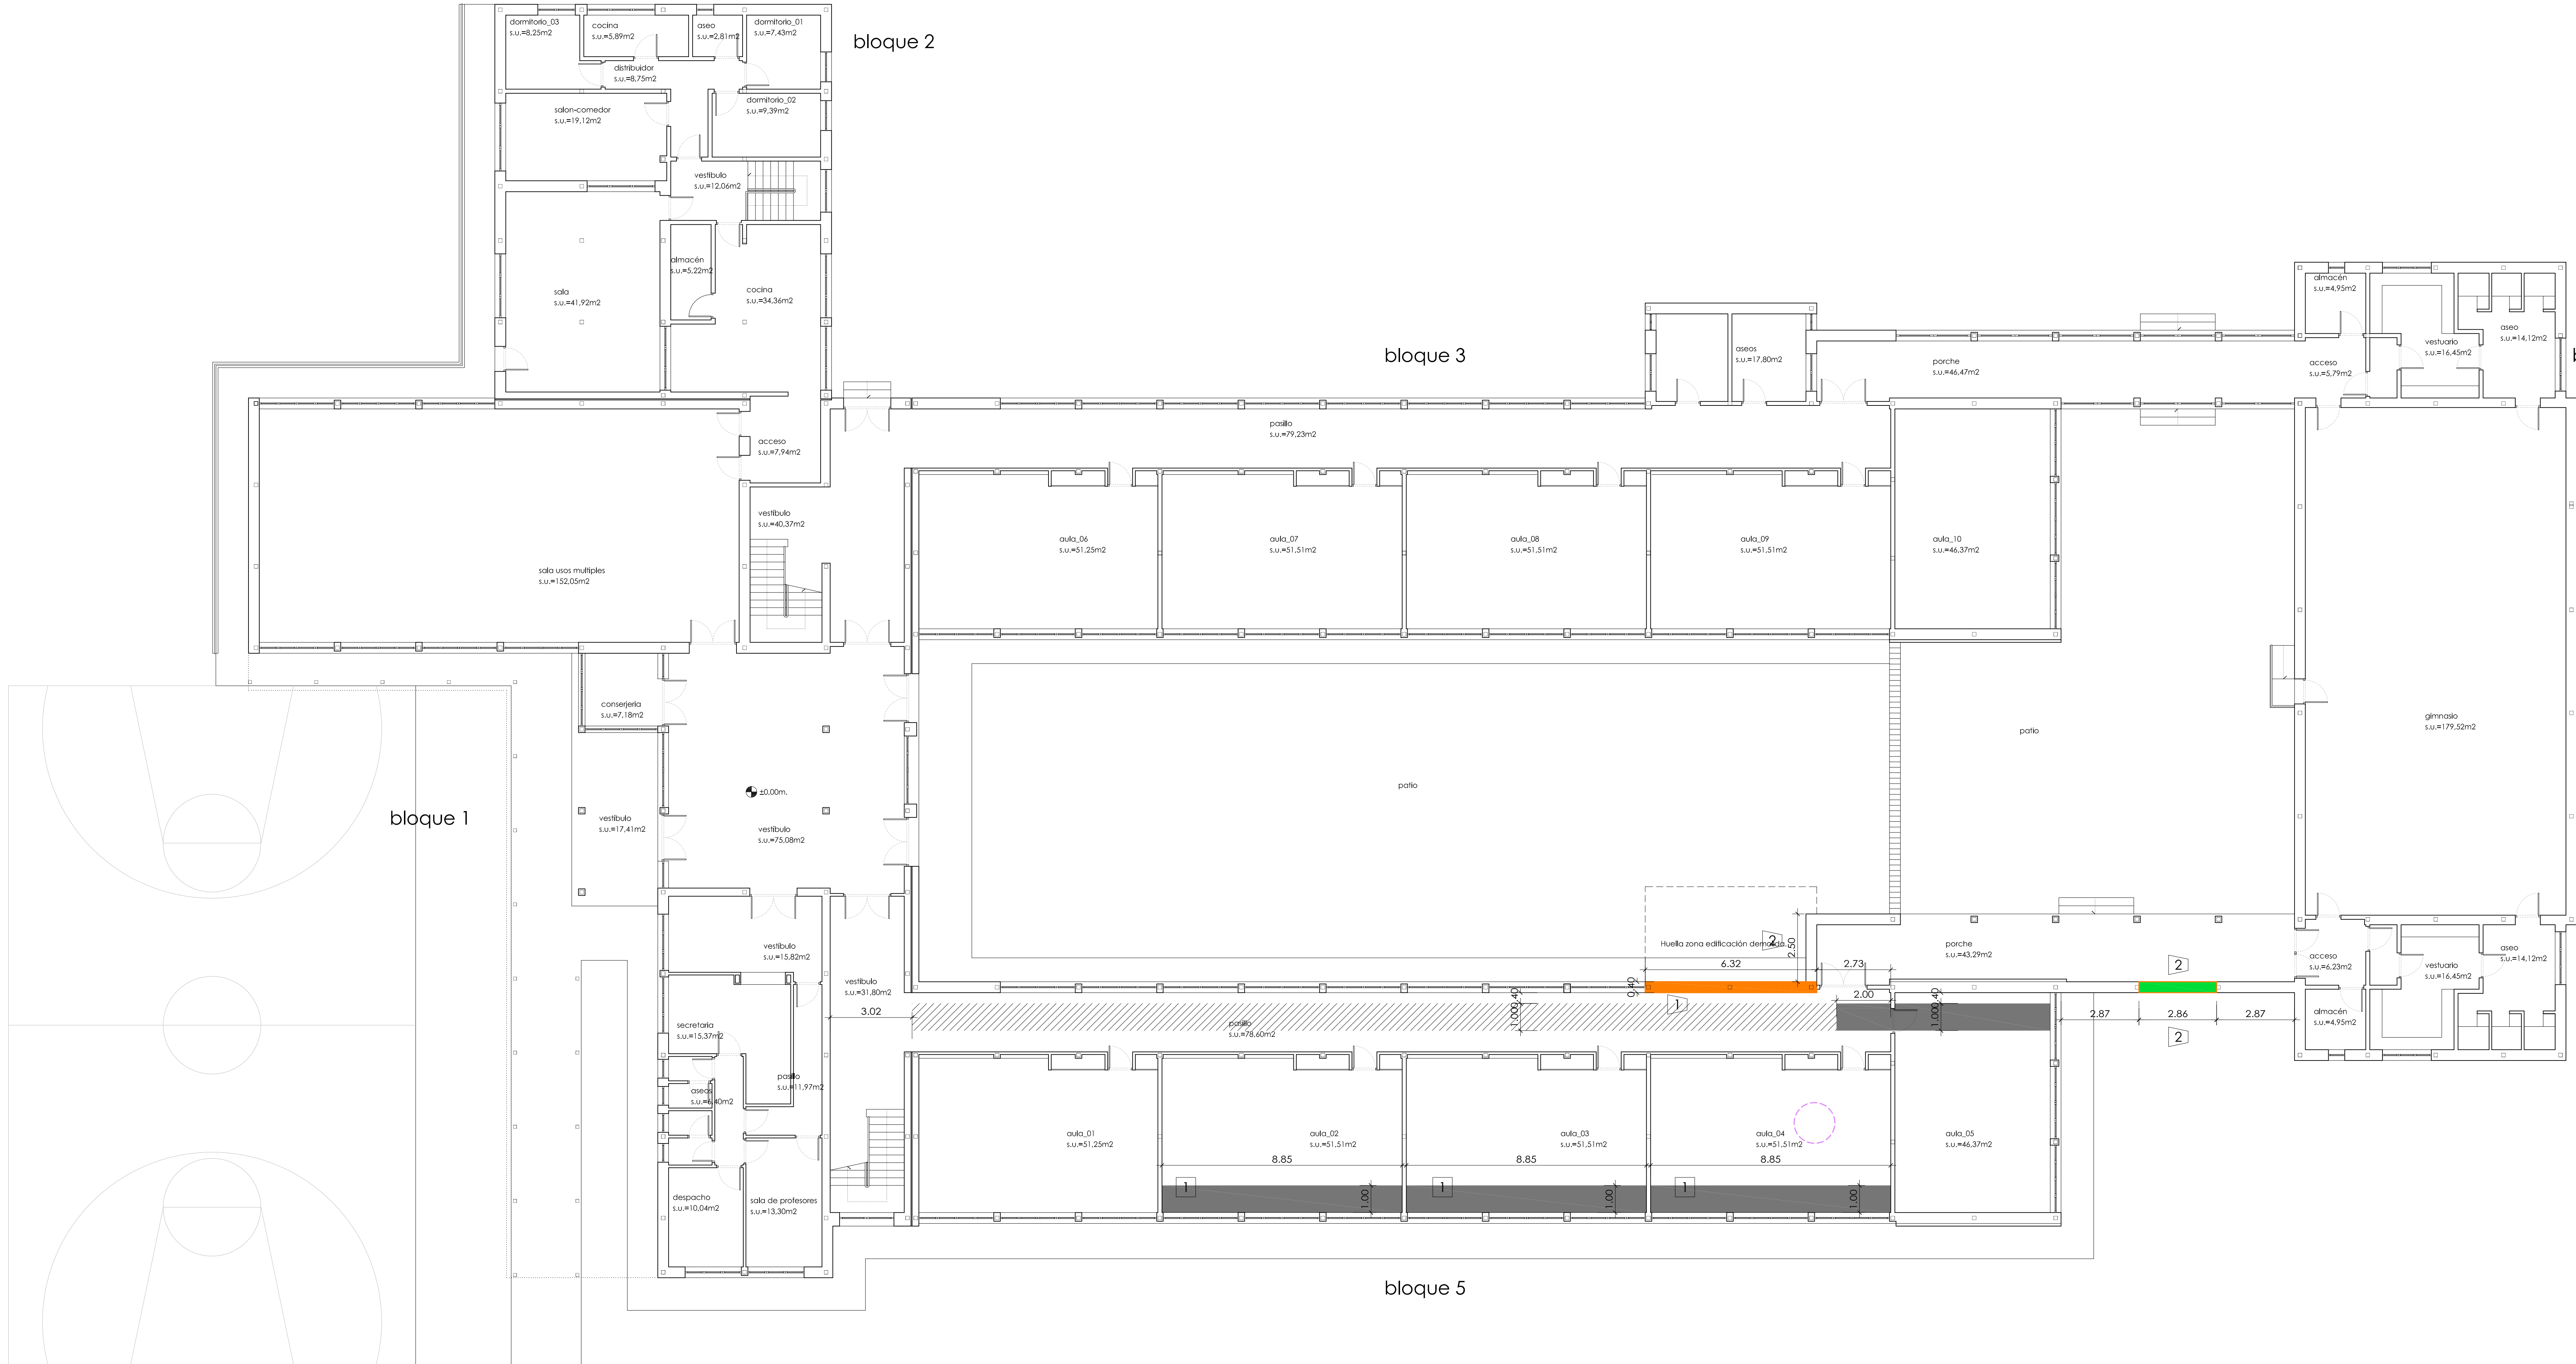
Planta baja

- Fábrica 1/2 pie de ladrillo cerámico para revestir y pintar, enfoscado de mortero de trasdos, cámara de aire, aislamiento térmico poliestireno extruido e=0,50mm., tabique ladrillo hueco sencillo guarnecido y enlucido yeso. Incluido solución apoyo y remate canto forjado. Pintura lisa.
- Fábrica 1 pie de ladrillo cerámico enfoscado de mortero ambas caras. Pintura lisa.
- Reparación y refuerzo de forjado sanitario, levantado de pavimento terraza 25x25cms., i/ picado de los bordes, saneado del entrevigado existente, limpieza mediante cepillo de las zonas descohesionadas o blandas, encofrado perdido rasillon 80x25x4,00cm., mallazo con Ø6 100x100mm, hormigón HA-25 y reposición pavimento terraza 25x25cm.
- Reposición pavimento terraza 25x25cm.

Reparacion completa cala de inspeccion.

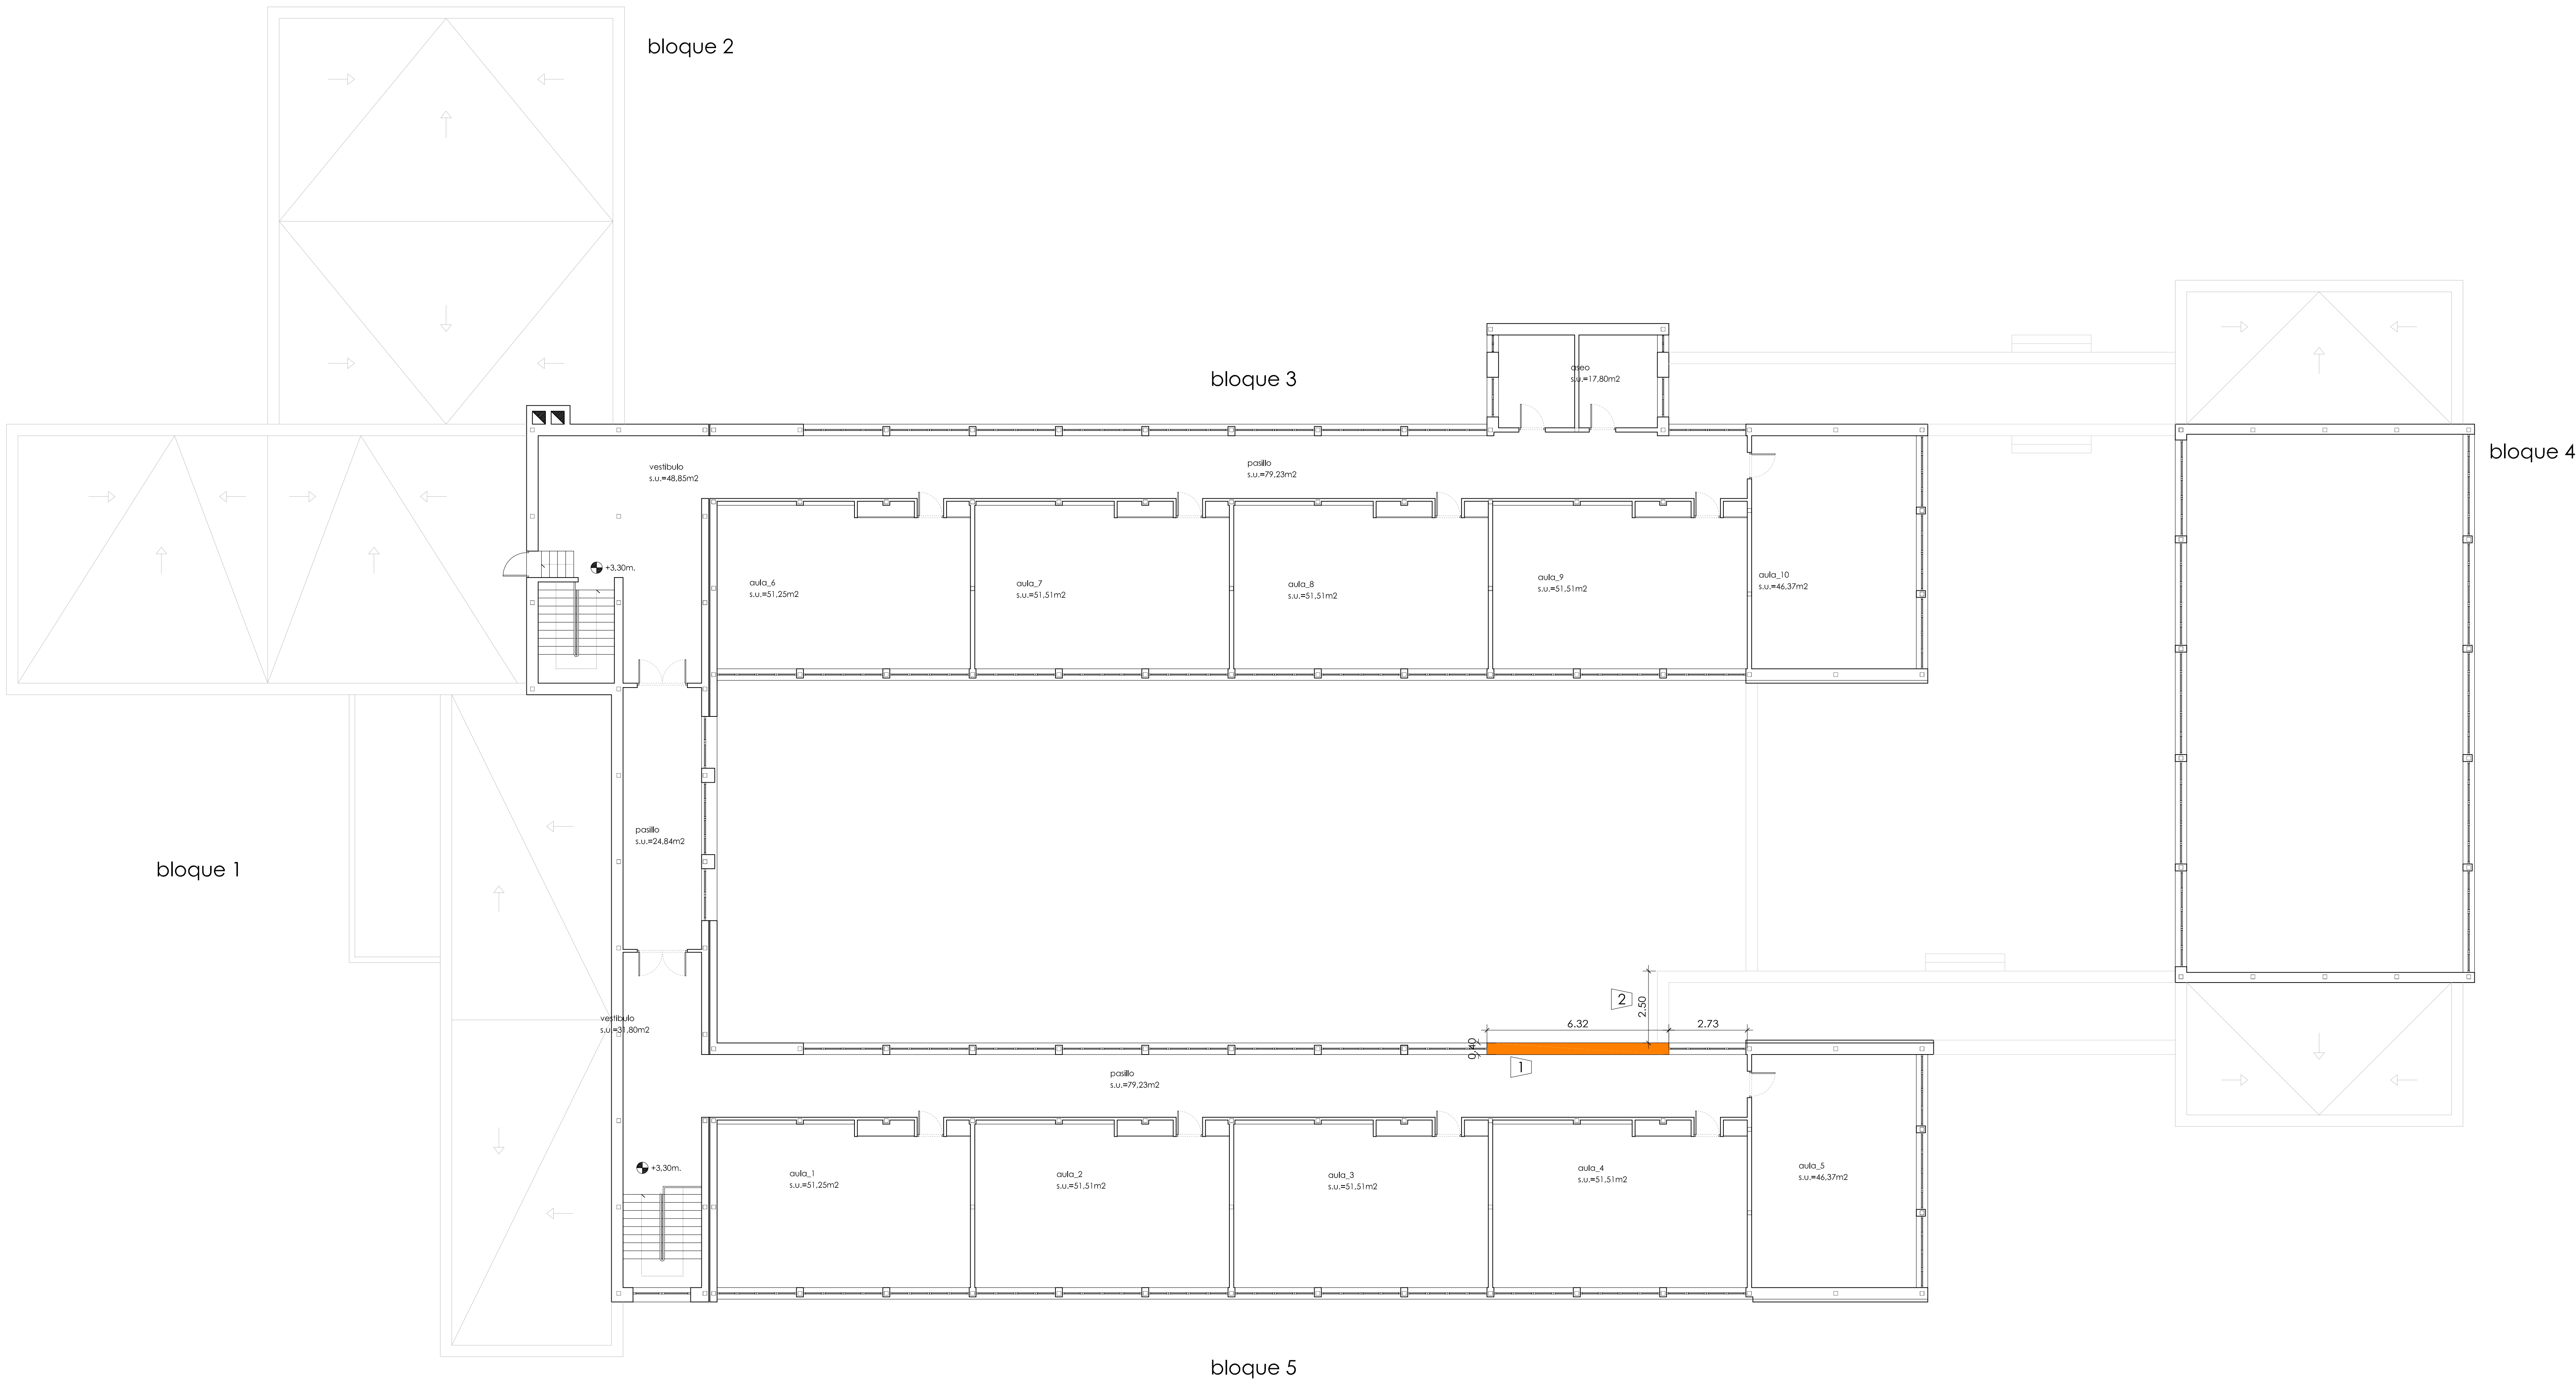
Planta 1ª

- Fábrica $\frac{1}{2}$ pie de ladrillo cerámico para revestir y pintar, enfoscado de mortero de trasdos, cámara de aire, aislamiento térmico placa poliestireno extruido e=0,50mm., tabique ladrillo hueco sencillo guarnecido y enlucido yeso. Incluido solución apoyo y remate canto forjado. Pintura lisa.
- Fábrica 1 pie de ladrillo cerámico enfoscado de mortero ambas caras. Pintura lisa.
- Reparación y refuerzo de forjado sanitario, levantado de pavimento terraza 25x25cms., i/ picado de los bordes, saneado del entrevigado existente, limpieza mediante cepillo de las zonas descohesionadas o blandas, encofrado perdido rasillon 80x25x4,00cm., mallazo con Ø6 100x100mm, hormigón HA-25 y reposición pavimento terraza 25x25cm.
- Reposición pavimento terraza 25x25cm.

- Reparacion completa cala de inspeccion.
