**PROYECTO DE EJECUCION DE
REPARACIÓN DE VENTANAS Y DE HUMEDADES EN CUBIERTAS Y
AMPLIACION DE LA RED DE INCENDIOS DEL CENTRO EDUCATIVO
PUBLICO I.E.S. CARDENAL CISNEROS DE MADRID**

5-PLANOS

*PROYECTO DE EJECUCION DE
REPARACION DE VENTANAS Y HUMEDADES EN CUBIERTA E INSTALACIÓN DE
BIES EN EL I.E.S. CARDENAL CISNEROS DE MADRID*

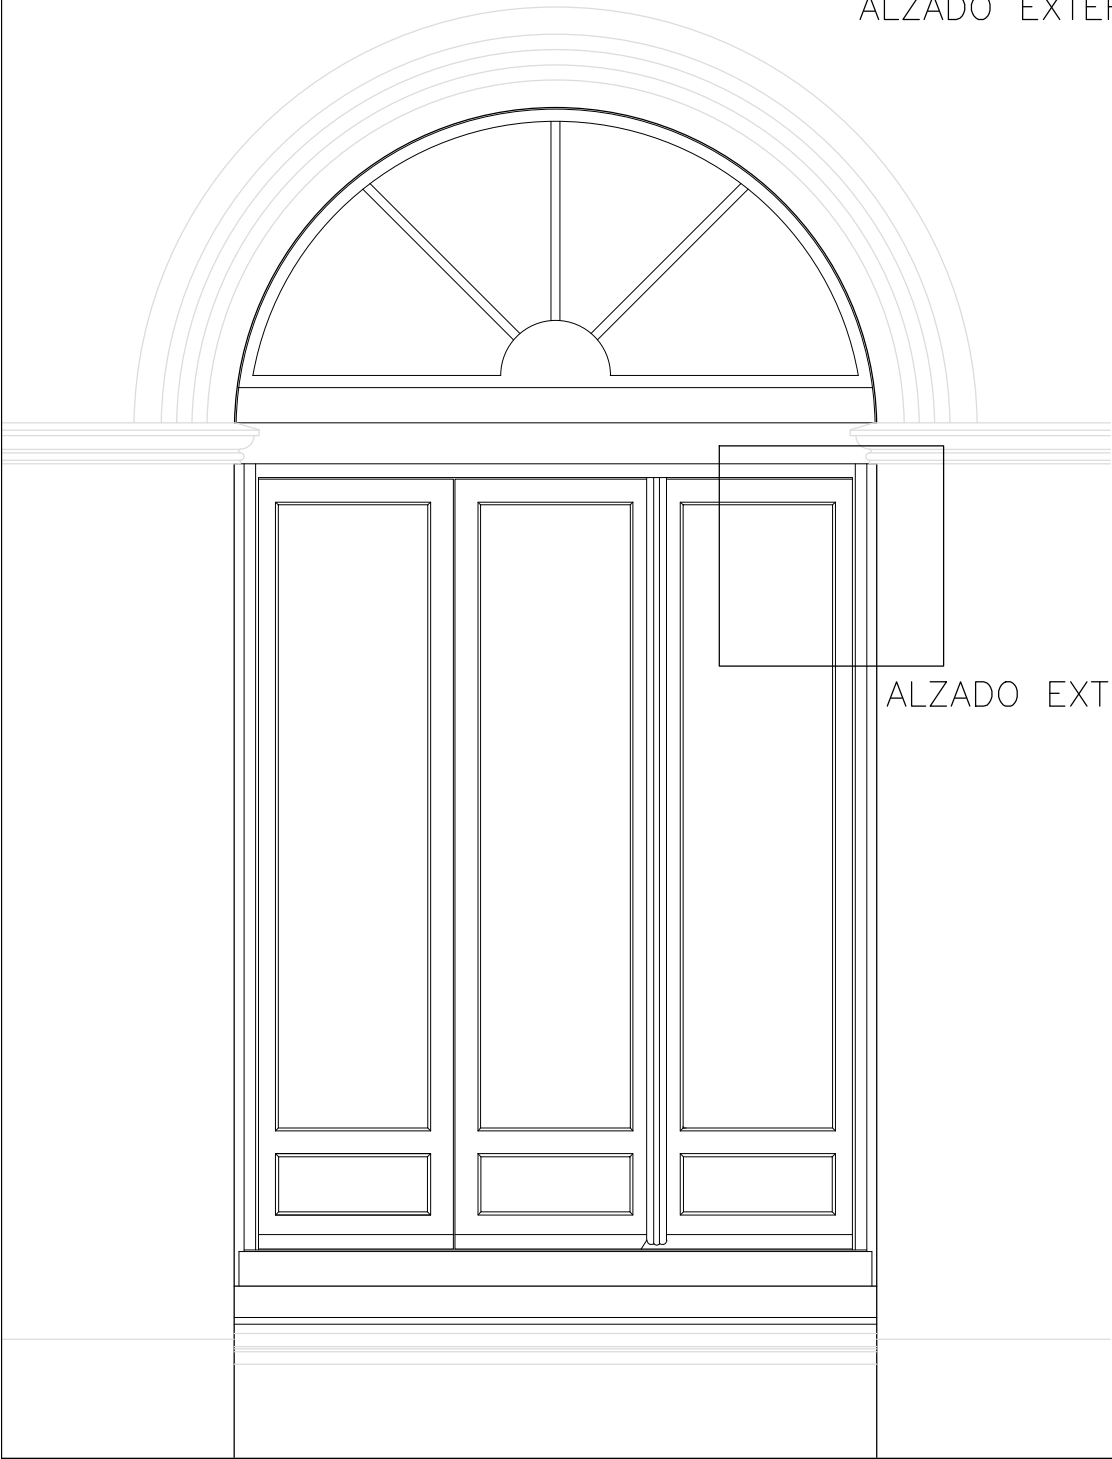
ALZADO EXTERIOR ACTUAL

ESQUEMA COMPARATIVO DE
CARPINTERIAS CON JUNQUILLO
ACTUAL Y JUNQUILLO PROPUESTO

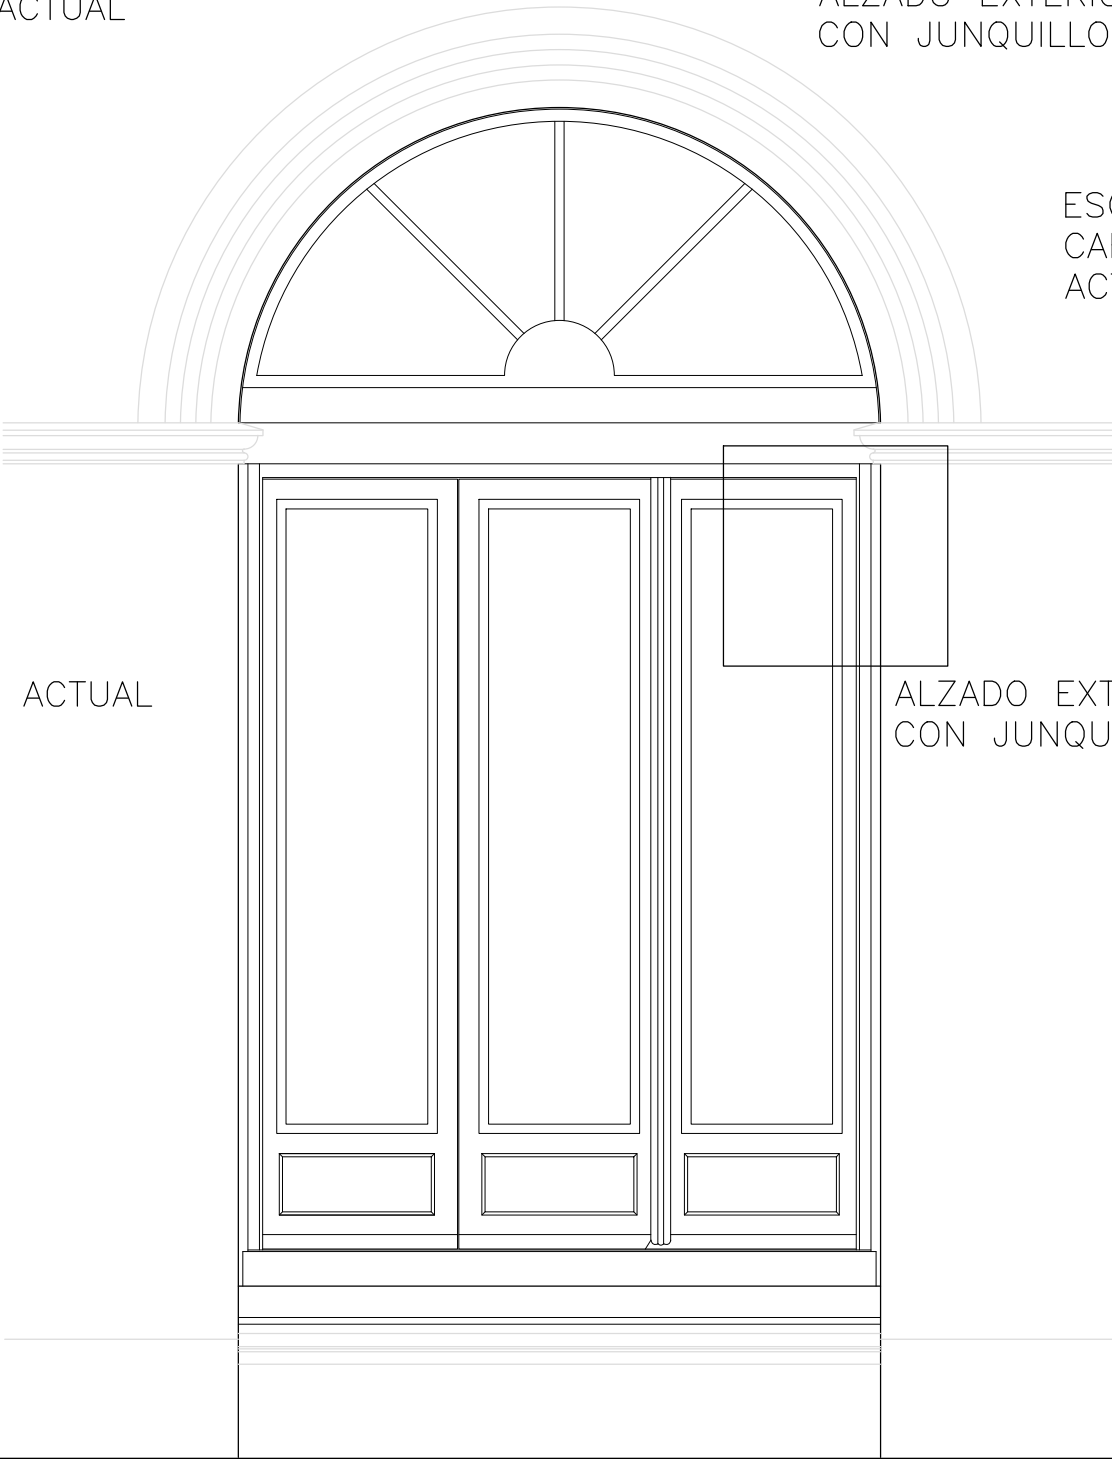
ALZADO EXTERIOR PROPUESTO
CON JUNQUILLO 3 cm DE FRENTE
