PROYECTO: BÁSICO Y DE EJECUCIÓN  
**REFORMA DE COCINA Y MEJORA DE  
ACCESO Y EVACUACIÓN PABELLÓN  
INFANTIL CEIP "JUAN DE AUSTRIA"**

SITUACION  
Avda. Juan de Austria nº 17, 28804 Alcalá de Henares. Madrid.

PLANO  
**URBABIZACIÓN.  
SITUACIÓN  
Y EMPLAZAMIENTO.**

**ARQUITECTURA.**  
**Reforma de cocina. Estado actual. Planta y alzados.**

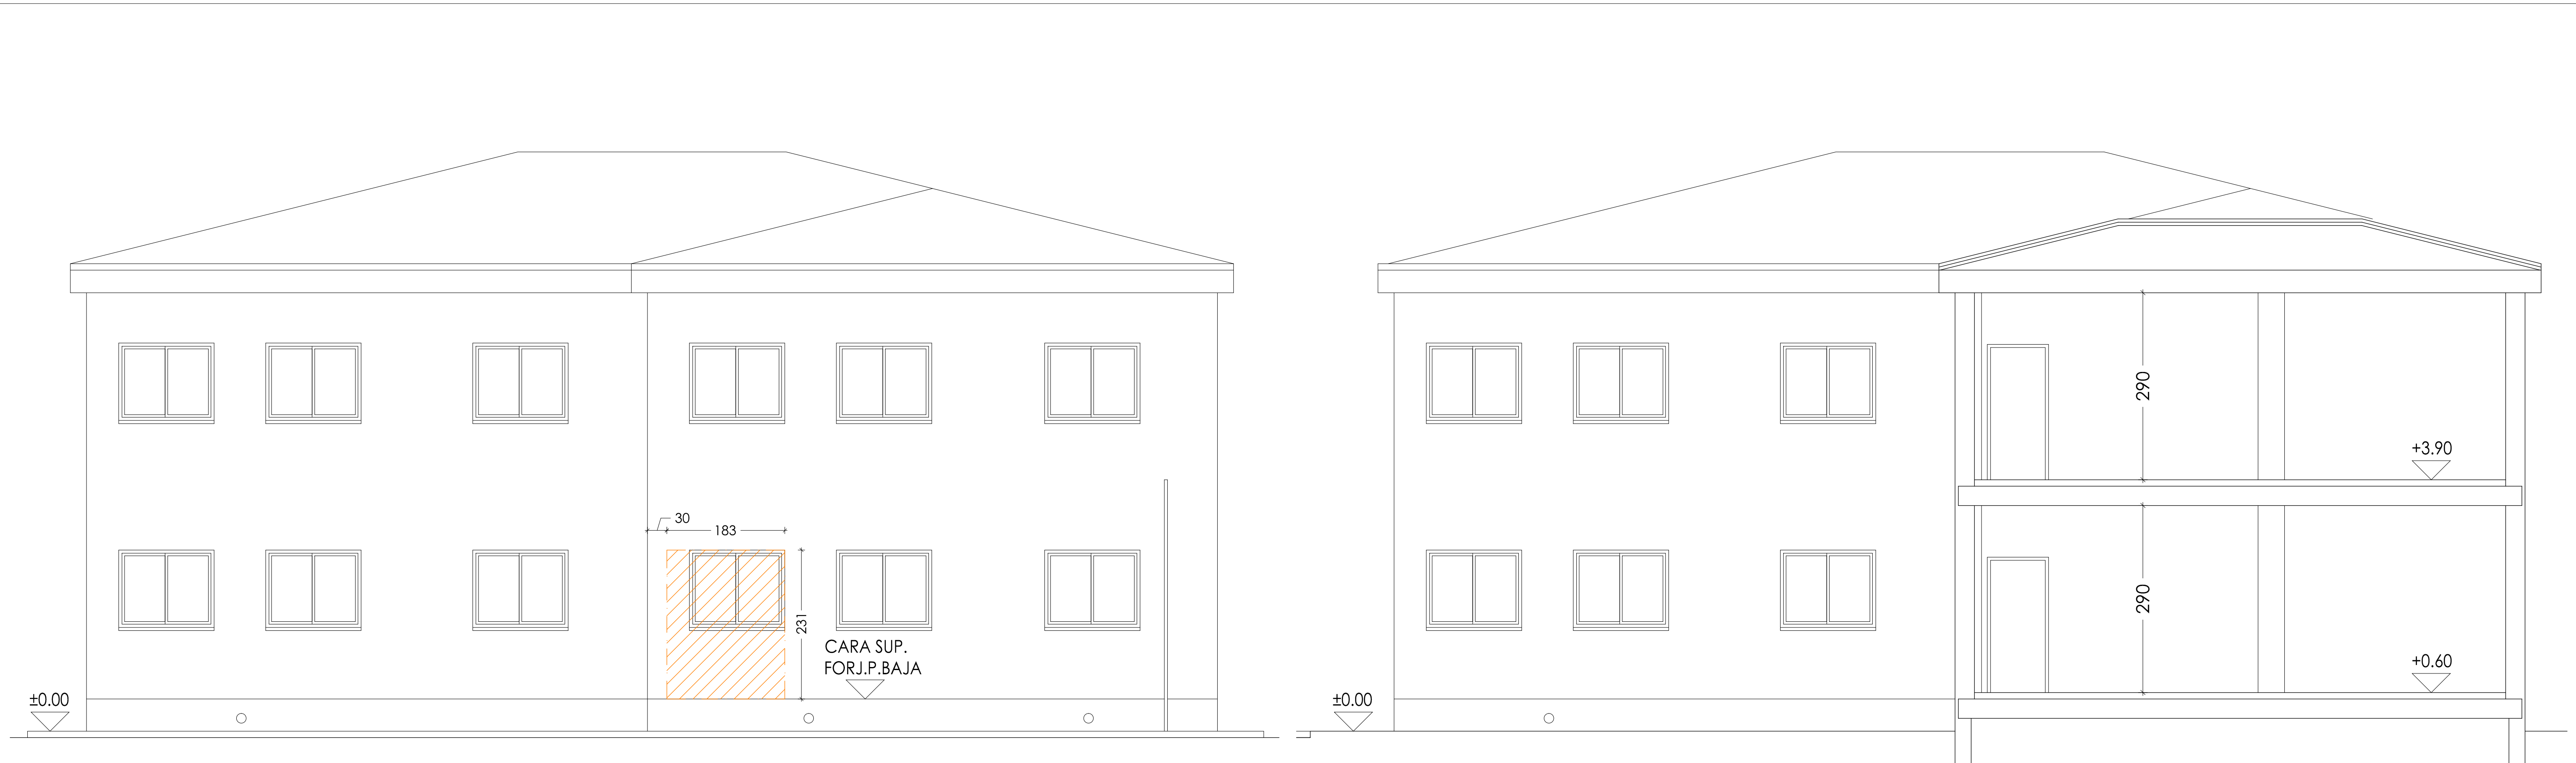
1. ALZADO FRONTAL. ESTADO ACTUAL

4. SECCIÓN. ESTADO ACTUAL
