**PROYECTO BÁSICO Y DE EJECUCIÓN**  
SUBSANACIÓN DE DEFICIENCIAS, MEJORA DE ACCESIBILIDAD, CLIMATIZACIÓN Y REACONDICIONAMIENTO DE VARIOS ESPACIOS DE LA ESCUELA SUPERIOR DE CANTO DE MADRID (ESCM)  
C/ DE SAN BERNARDO 44 (28015), MADRID  
proyecto número : 566  
fecha : junio de 2024  
escala: 1/500 - 1/200  
G34 arquitectos slp\_Calle Reina Mercedes 12, 6-8, Madrid, 28020 \_ 914560279 \_ www.g34.es

PLANOS DE ESTADO ACTUAL  
situación y emplazamiento  
definición del edificio  
y zonas de actuación

A1.1.02  
PLANOS DE ACTUACIONES  
ACTUACIÓN 01  
estado actual  
actuaciones/DEMOLICIONES

A1.2.03  
PLANOS DE ACTUACIONES  
ACTUACIÓN 01  
propuesta de reforma  
actuaciones/OBRA NUEVA

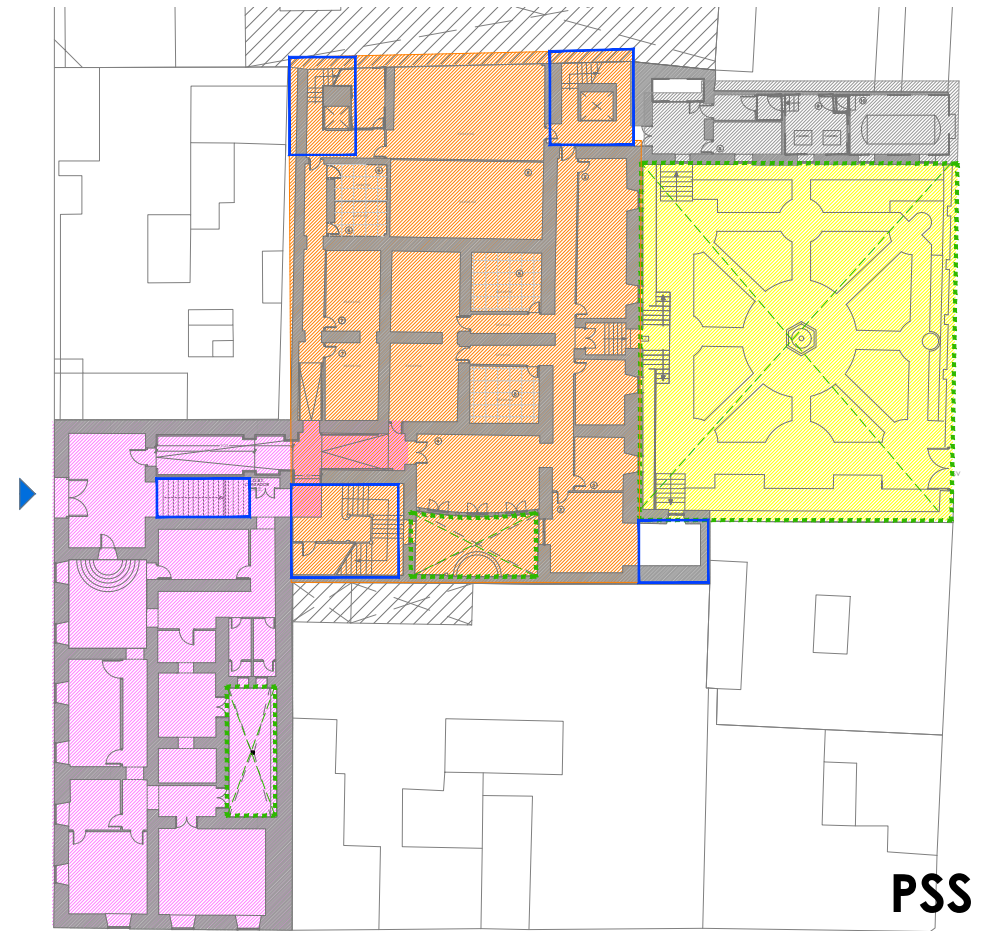
EA.DEF. definición del edificio (1/500)

MÓDULO 1: despachos, armarios, etc
	MÓDULO 2: teatro y espacios auxiliares
	MÓDULO 3: cuartos de instalaciones
	MÓDULO 4: patio interior ajardinado (vallado a C/ Pozas)
	NÚCLEOS DE ESCALERAS (5 ud)
	PATIOS (3 ud)

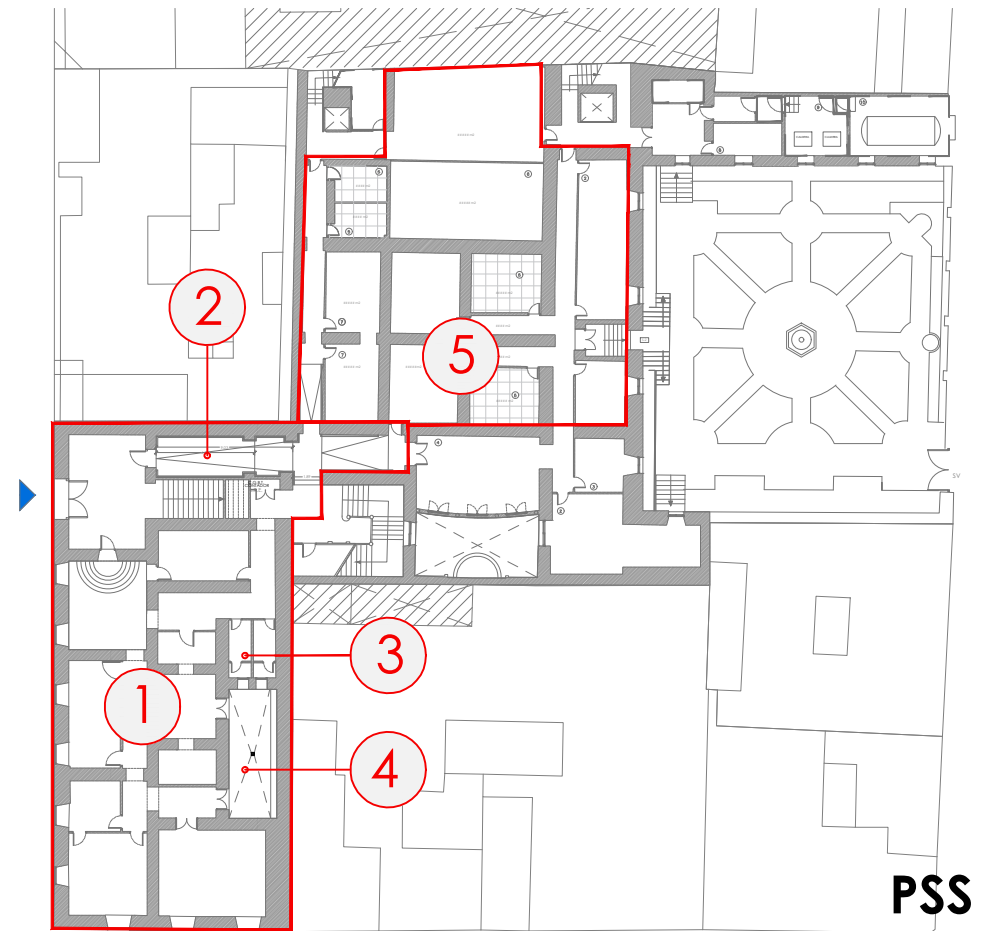
EA.ACT. zonas de actuación ( 1/500)

zonas sobre las que se actúa
<b>ACTUACIÓN 01: módulo 1:</b> en planta semisótano: 1. Adecuación de los espacios para la inserción de la biblioteca y archivo general en el módulo 1 1'. Conexión del nuevo sistema de telecomunicaciones al existente. 2. Creación de acceso accesible a este módulo 3. Reforma de aseos públicos 4. Adecuación de patio interior con espacio exterior de lectura	
<b>ACTUACIÓN 02: módulo 2:</b> en planta baja y planta semisótano: 5. Reparación/instalación de climatización/ventilación del teatro

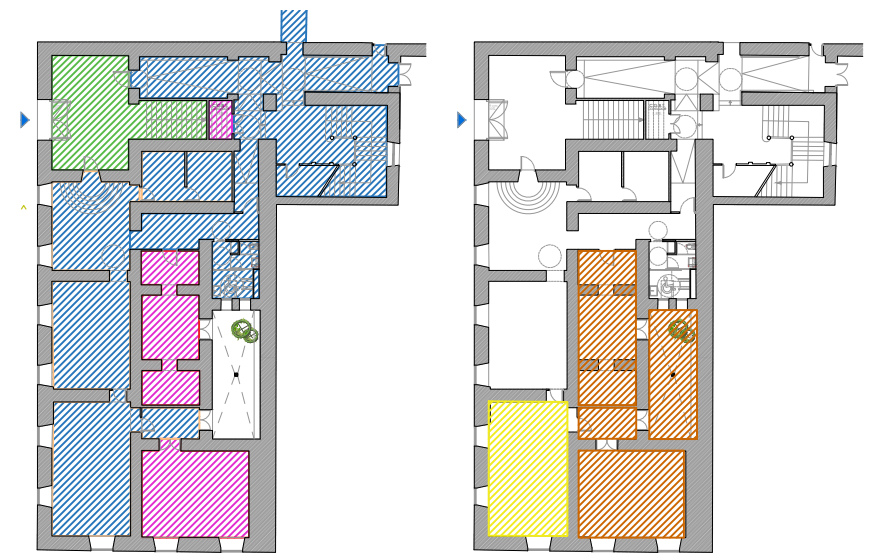
ER.SECT (sectorización ; 1/100) -----

SECTORIZACIÓN	OCUPACIÓN OCASIONAL / NULA
