ÍNDICE DE PLANOS

LISTA DE PLANOS IES SAN FERNANDO

PROYECTO BÁSICO, DE EJECUCIÓN Y ACTIVIDAD
PROYECTO DE EJECUCIÓN DE LAS OBRAS DE
REPARACIÓN DE CUBIERTAS EN
POLIDEPORTIVO Y EDIFICIO DE MECÁNICA EN
EL I.E.S. SAN FERNANDO DE MADRID.

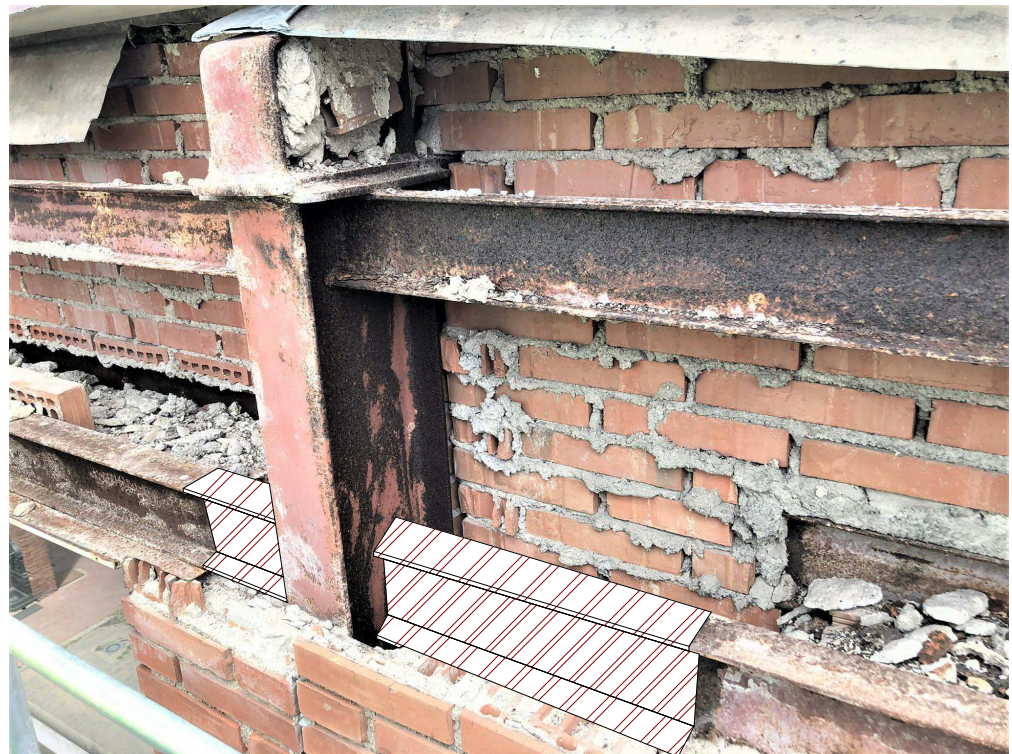
DETALLE DE ENCUENTRO VIGAS - PILAR

Se prolongarán las vigas IPN-120 existentes hasta el pilar
