## PLANOS

PROYECTO DE EJECUCIÓN  
RESTAURACIÓN DE CUBIERTAS, FORJADOS Y FACHADAS  
DE LOS EDIFICIOS ESTABLOS Y ANTIGUAS VIVIENDAS  
DE LA CARTUJA EN TALAMANCA DE JARAMA (MADRID)

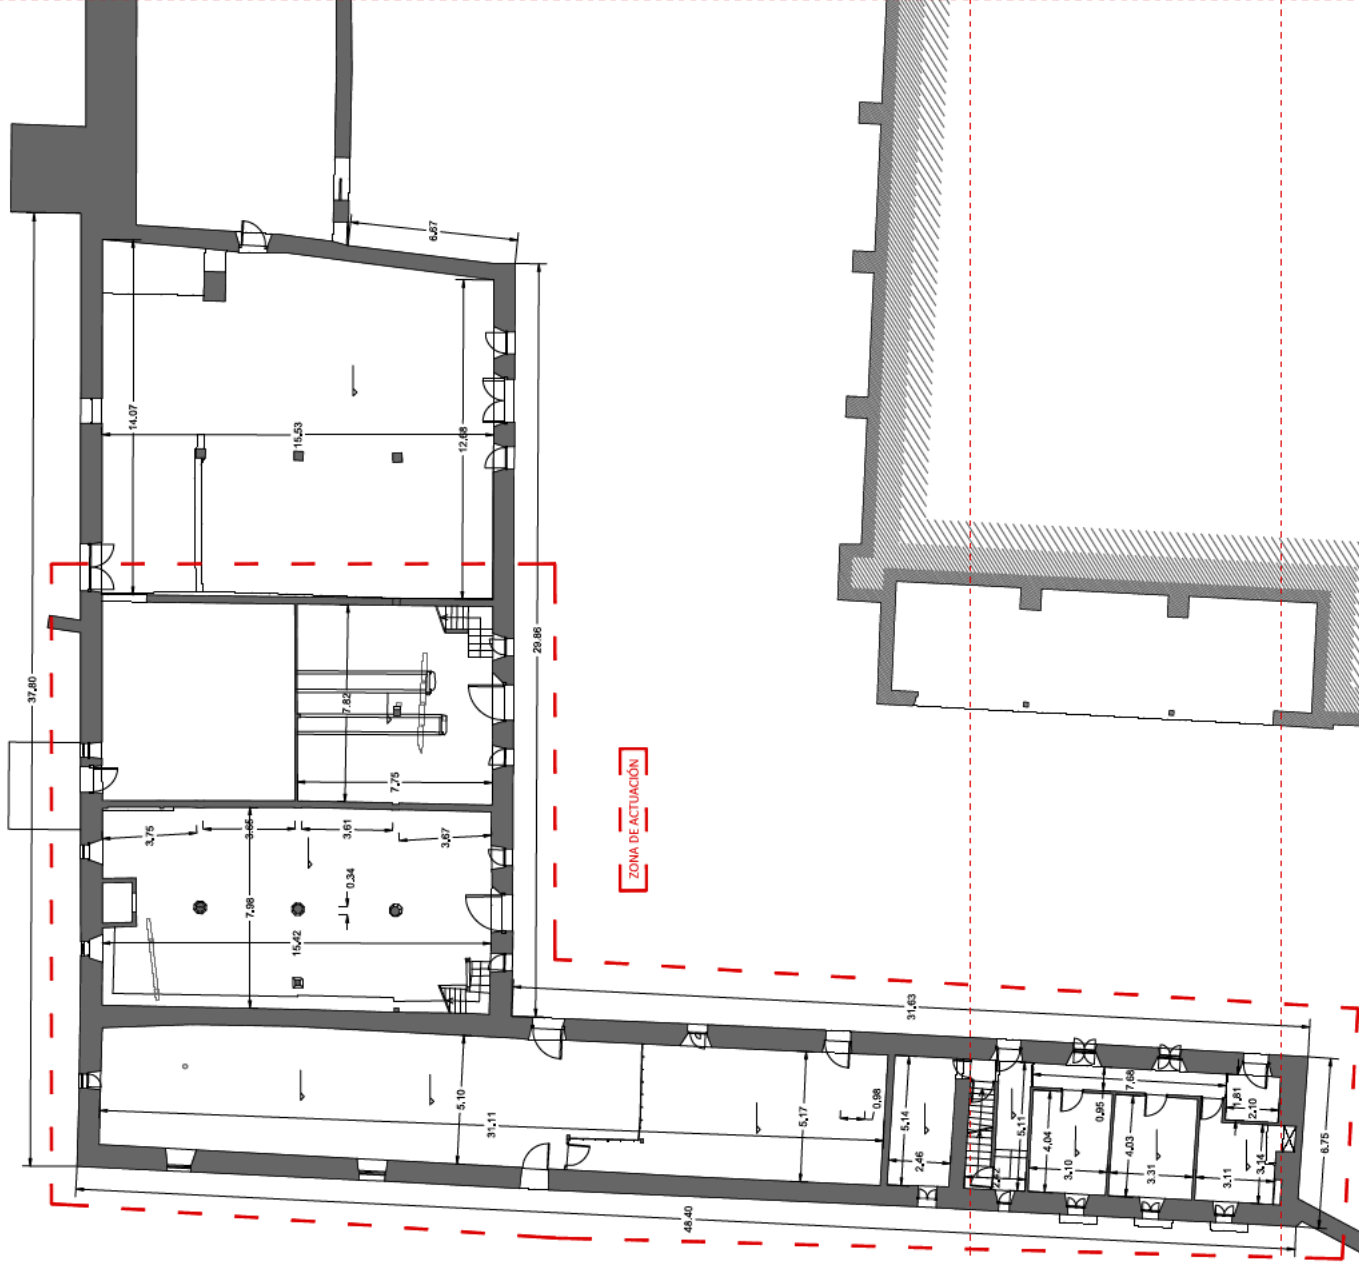
PLANTA BAÍA. Escala 1:150.  
ESTADO ACTUAL

ZONA DE ACTUACIÓN

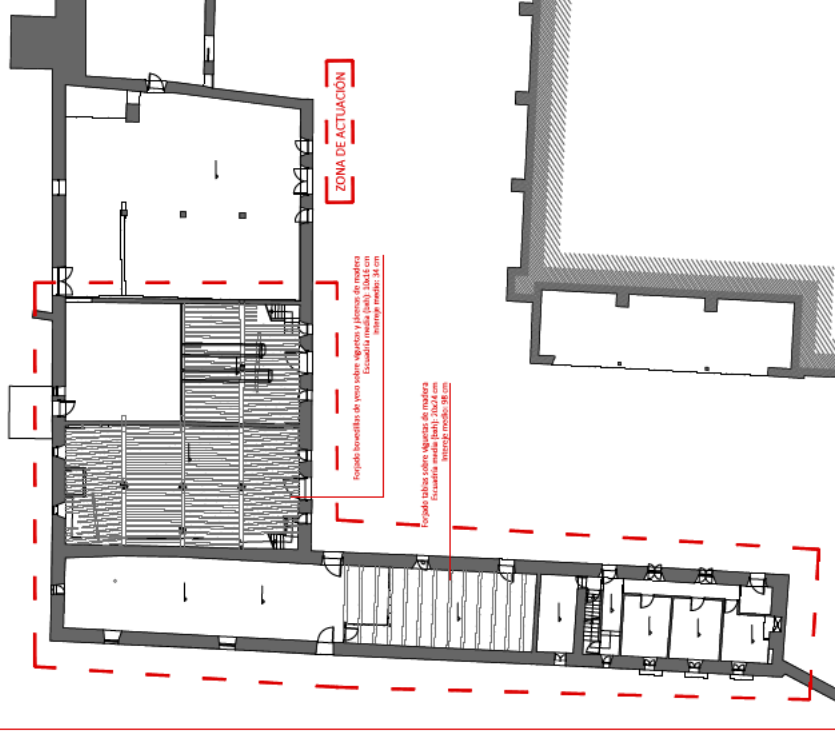
ESTRUCTURA PLANTA BAÍA. Escala 1:250.  
ESTADO ACTUAL

ZONA DE ACTUACIÓN

Fogón de vigas de madera  
con láminas perpendiculares y pino laminado.  
Escala 1:250. 34.15 cm  
interior: 34 cm

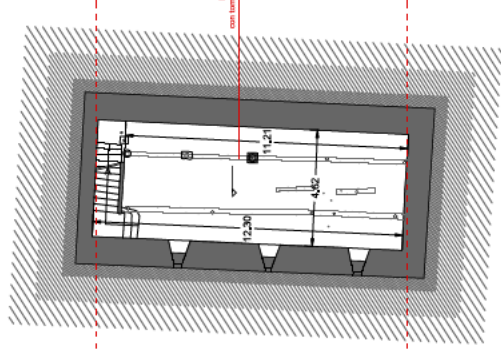
PLANTA SÓTANO. Escala 1:150.  
ESTADO ACTUAL

Fogón de vigas de madera  
con láminas perpendiculares y pino laminado.

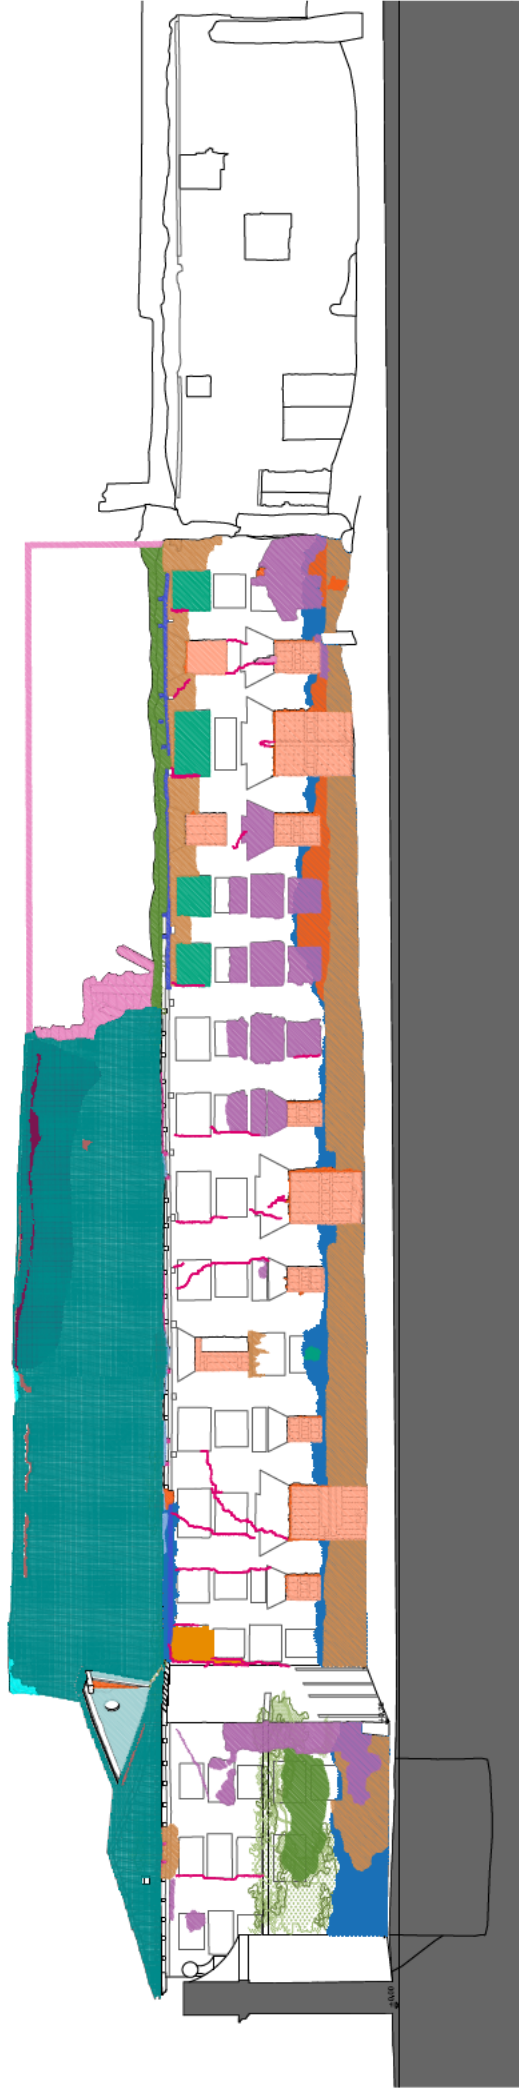
ALZADO SUR. Escala 1:100.  
ESTADO ACTUAL

- PAT-Calleado y elementos espurios
- PAT-Grietas y fisuras
- PAT-Humedades
- PAT-Escurritas
- PAT-Suciedad por escorrentía
- PAT-Parcheados con morteros inadecuados o de cemento

- PAT-Erődica mäterica
- PAT-Pérdida de revestimiento
- PAT-Revestimiento en mal estado, desconchones
- PAT-Rejuntado o fábrica erosionada o disgregada
- PAT-Carpinterías en mal estado
- PAT-Deformación de estructura de madera

- PAT-Rotura de elemento estructural
- PAT-Daños en madera de origen biológico
- PAT-Desprendimientos o rotura de bovedillas de yeso
- PAT-Erődica de entrevigado o ripia
- PAT-Vegetación, hongos y líquenes
- PAT-Tejas rotas o desplazadas

- PAT-Pérdida de tejas
- PAT-Deformación del plano de cubierta
- PAT-Derrumbes, desplazamientos o colapsos
- PAT-Desplomes
- PAT-Escombros, suciedad, basura
- PAT-Puntajes

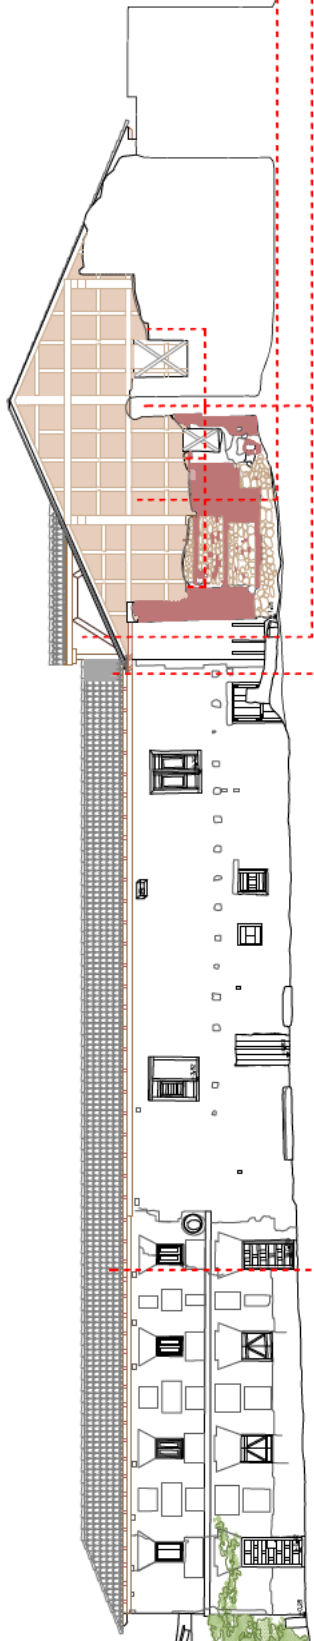
ALZADO OESTE

Restauración y reconstrucción del muro de entramado Este.  
Reparación de muro y entramado en encuentros y buhardilla.  
Protección mediante emplomados en los encuentros de cubiertas a diferentes alturas y desagüe.  
Restauración y recuperación de la cubierta (estructura y la domo).  
Protección de la coronación con remate superior de lomo de burra con portero de cal (muro este general).

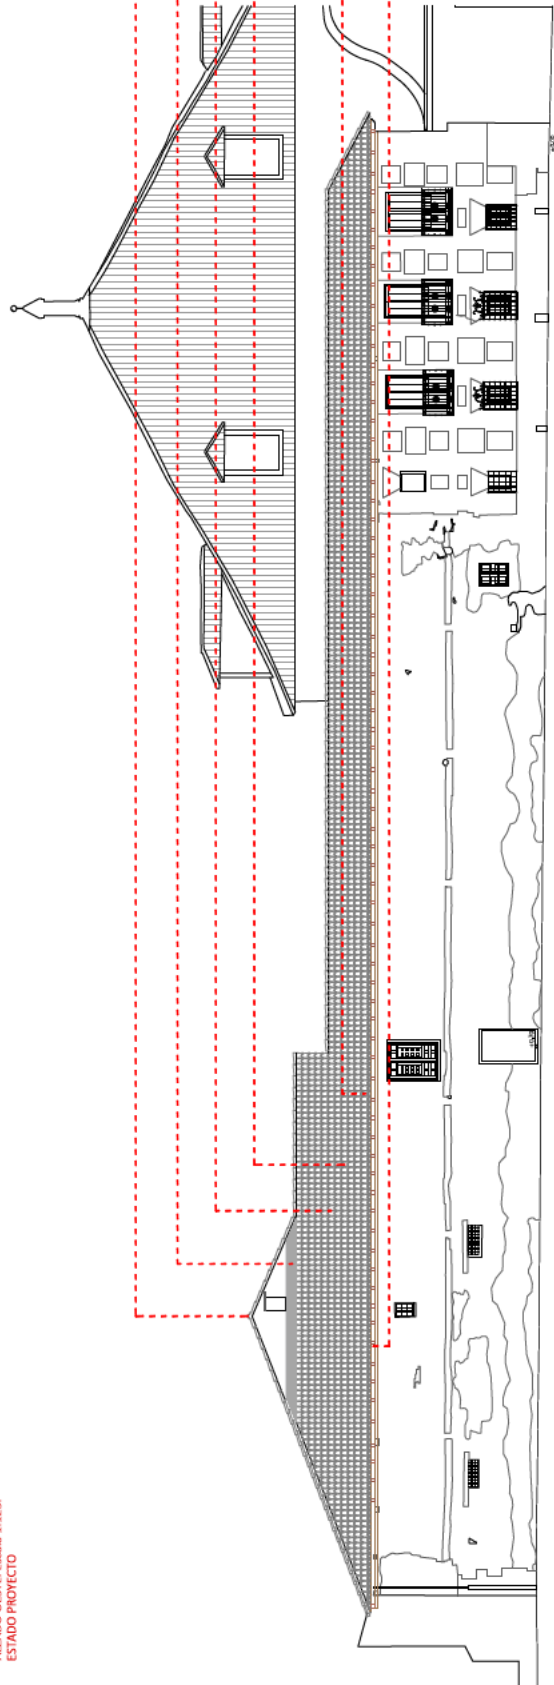
ALZADO OESTE. Escala 1:125.  
ESTADO PROYECTO

Cubiertas: teja vieja recuperada.  
Protección mediante emplomados en los encuentros de cubiertas a diferentes alturas y desagüe.  
Para las cubiertas se utilizará teja vieja con un sistema nuevo.  
Para las cubiertas se utilizará teja vieja recuperada.  
Alero: teja vieja recuperada.  
Nuevo alero de madera (utilizando la madera existente) en las piezas de la cubierta de la zona de la domo (estructura y la domo).

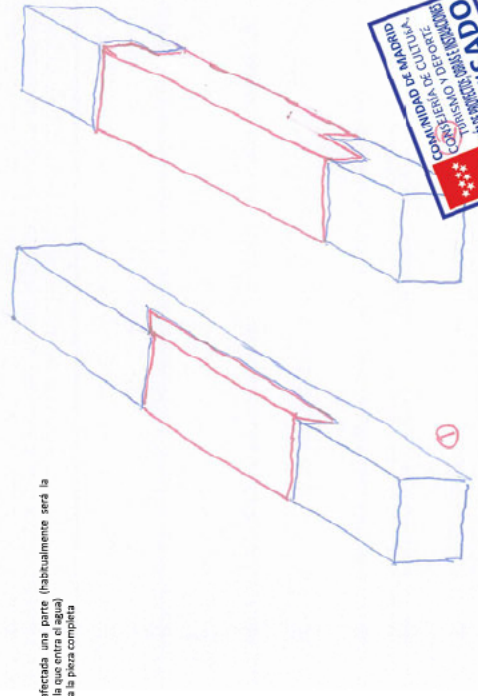
## PRÓTESIS EN PARES

1. En plico de flauta (para pares pequeños), cuando la parte afectada es fundamentalmente la superior.
2. Cuando está afectado sólo un lateral del par (en piezas grandes).
3. Cuando en piezas grandes está afectada toda la cabera, pero con distinto grado.

NOTA: Habitualmente, las reducidas secciones de los pares no aconsejan prótesis, sino piezas nuevas.

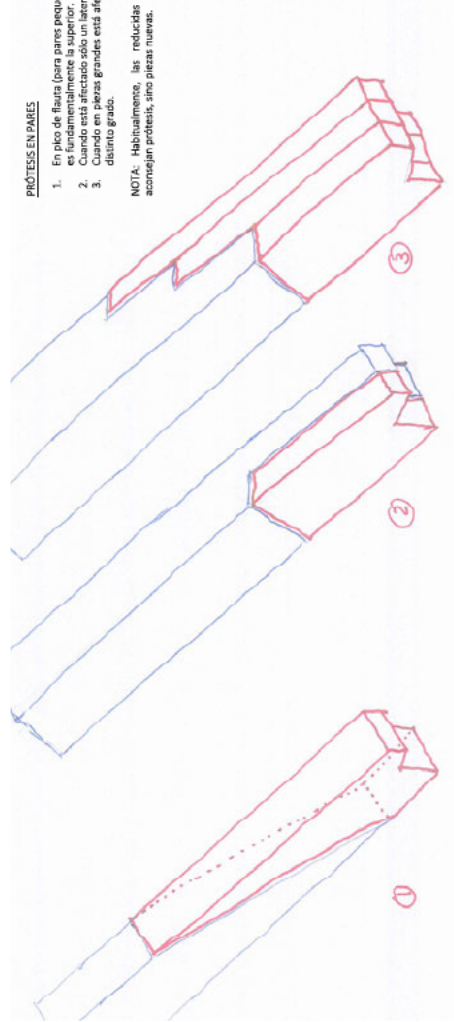
**CUBIERTA A UN AGUA**

S- SOLERAS  
D- DURMIENTES  
T- TIRANTE  
P- PAR  
C- CANECILLO (no se hacen prótesis)

Las hileras son piezas que casi nunca se reparan mediante prótesis, fundamentalmente por sus dimensiones y dificultad de ejecución, ya que habitualmente son de medidas pequeñas y con proporción de tablero más que de viga.

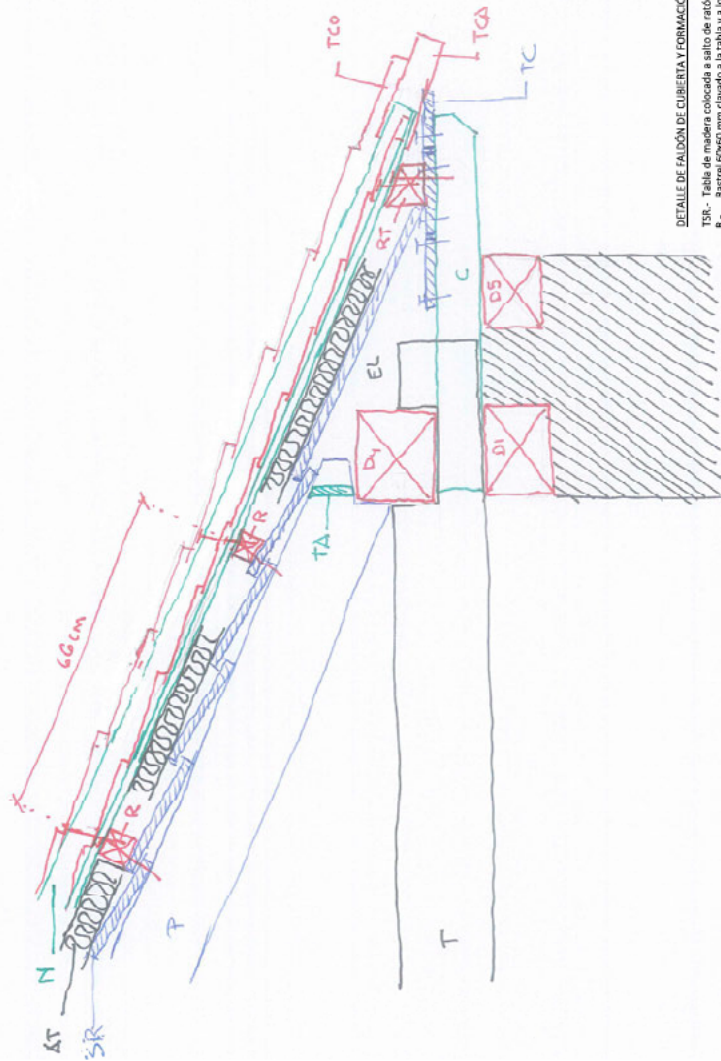
TSR- Tabla de madera colocada a salto de ratón (ripia), clavada a los pares  
AST- Astrele 60x60 mm clavado a la tabla y a los pares (no deben verse los clavos por debajo  
AT- Asiento térmico rígido es-6 cm colocado entre los rastreles  
Aa- Asa de impermeabilizante Nupurew/Euront (o equivalente) clavada a los rastreles  
TCA- Teja de cerámica (cavada en la plaza impermeable, salvo la última, que se coloca por debajo.  
TCO- Teja colaja sobre la placa y TCA  
TC- Teja cerámica para sustituir a la placa. Debe clavarse a los canchillos C.  
C- Canchillos  
TC- Tabla de madera sobre los canchillos para conformar el alero. Machihembrados  
D- DORMENTES

TSR.- Tabla de madera colocada a salto de ratón (rípia), clavada a los pares  
R.- Rastrel 60x60 mm clavado a la tabla y a los pares (no deben verse los clavos por debajo de las tablas) colocadas cada 56 cm. De pino tratado en autoclave Clase 3.1

Al.- Asiamiento térmico rígido e= 6 cm colocado entre los rastreles  
N.- Placa de impermeabilizante Naturx/Euronit (o equivalente) clavada a los rastreles  
ICA.- Teja canal, colocada en la plaza impermeable, salvo la última, que se coloca por debajo.

TCO.- Teja cobija sobre la placa y TCA

C.- Canecillos  
TC - Tablas de madera sobre los canecillos para conformar el alero. Multilaminado

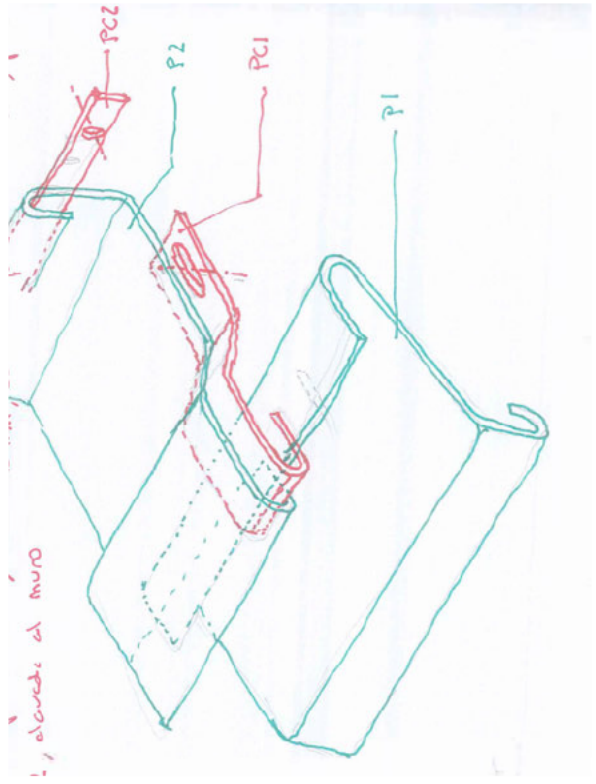
ENCUENTRO DE FAJÓN DE CUBIERTA CON MUROS EMPLOMADOS

RM.- Recubrido de mortero sobre las dos últimas tejas  
 LF.- Lámina tridimensional colocada por debajo del plomo tipo Delta Sol de PVC (125 g/cm<sup>2</sup>)  
 PC1.- Pletina de cobre plegada e: 1 mm, ancho 40 mm, colocada cada 33 cm y clavada a RM  
 P1.- Pletina de plomo 1, fijada a la pletina y plegada para hacer un góndeo en la parte interior de la pletina  
 P2.- Pletina de plomo 2, para asegurar la estanqueidad contra el muro, colocada por debajo de la pletina PC y tapando en vertical al menos 25 cm  
 PC2.- Pletina de cobre de espesor 2 mm y ancho 40 mm, colocada paralela al alero, para fijar la lámina P2, clavada al muro  
 SK.- Sellado Skafit (o equivalente)
