PROYECTO BASICO Y DE EJECUCION DE SUBSANACIÓN DE DEFICIENCIAS ITE, MEJORAS Y
SUSTITUCIÓN DE CUBIERTAS DE AMIANTO EN C.E.I.P. CIUDAD PEGASO, AVDA. SÉPTIMA Nº12,
MADRID

"Subsanación de deficiencias ITE, mejoras y sustitución de cubiertas de amianto en el C.E.I.P. Ciudad Pegaso" situado en Avda. Séptima nº12.

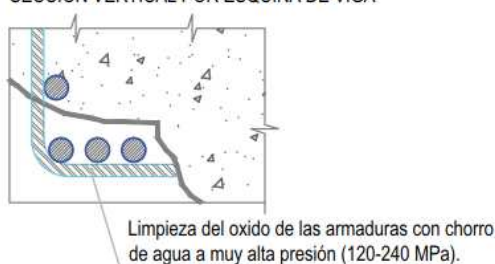
SECCIÓN VERTICAL POR ESQUINA DE VIGA

Se empleará chorro de agua a muy alta presión (120 a 240 MPa), hasta obtener un grado de limpieza Sa 2½ equivalente a una eliminación casi total del óxido (95% de la superficie).

Durante los trabajos de limpieza de las armaduras, deberá prestarse especial cuidado en no disminuir durante las operaciones de saneamiento la sección resistente del acero en más de un 10 % de la sección inicial sin aprobación previa de un técnico competente en la materia. Si no fuera suficiente la superficie picada, se ampliará hasta encontrar acero sin oxidación (o hasta el grado fijado por la Dirección de Obra), siguiendo los criterios de la actuación anterior.
