PROYECTO BÁSICO Y DE EJECUCIÓN

Rehabilitación de Muro y Mejora de Accesibilidad en el CEPA Aluche de Madrid

ARQUITECTURA
REHABILITACIÓN DE MURO
MURO 2
ESTADO ACTUAL

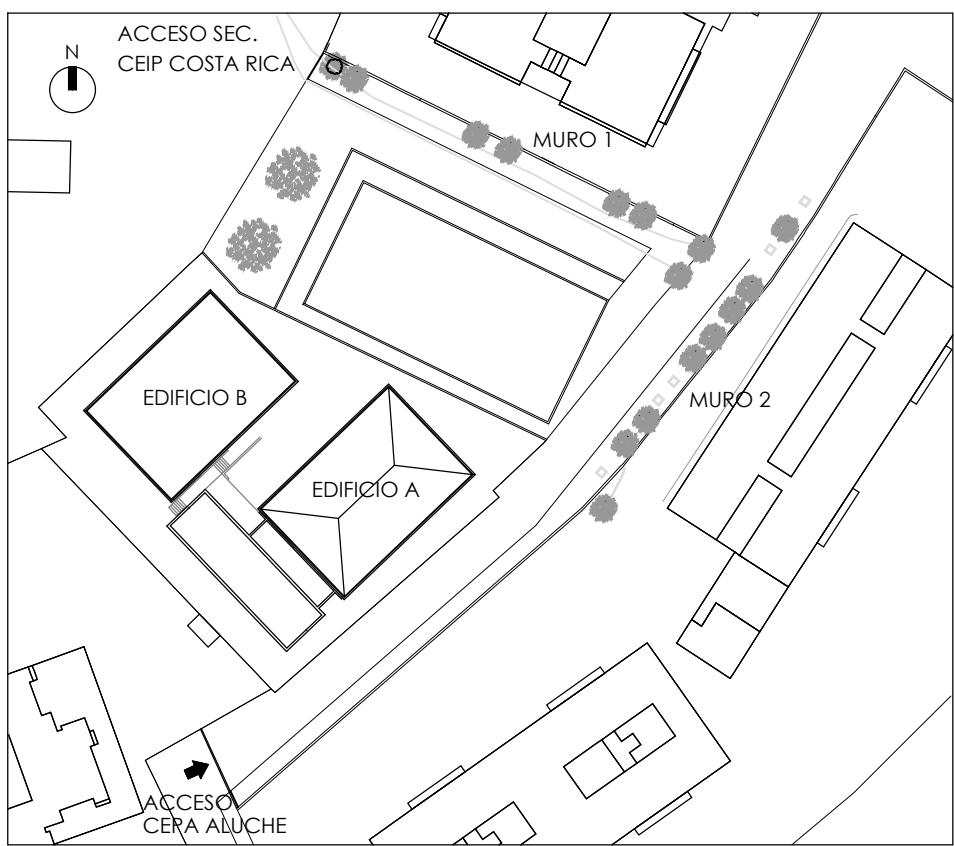
ESC: 1/200

MURO 2: REHABILITACIÓN DE MURO DE CERRAMIENTO 2

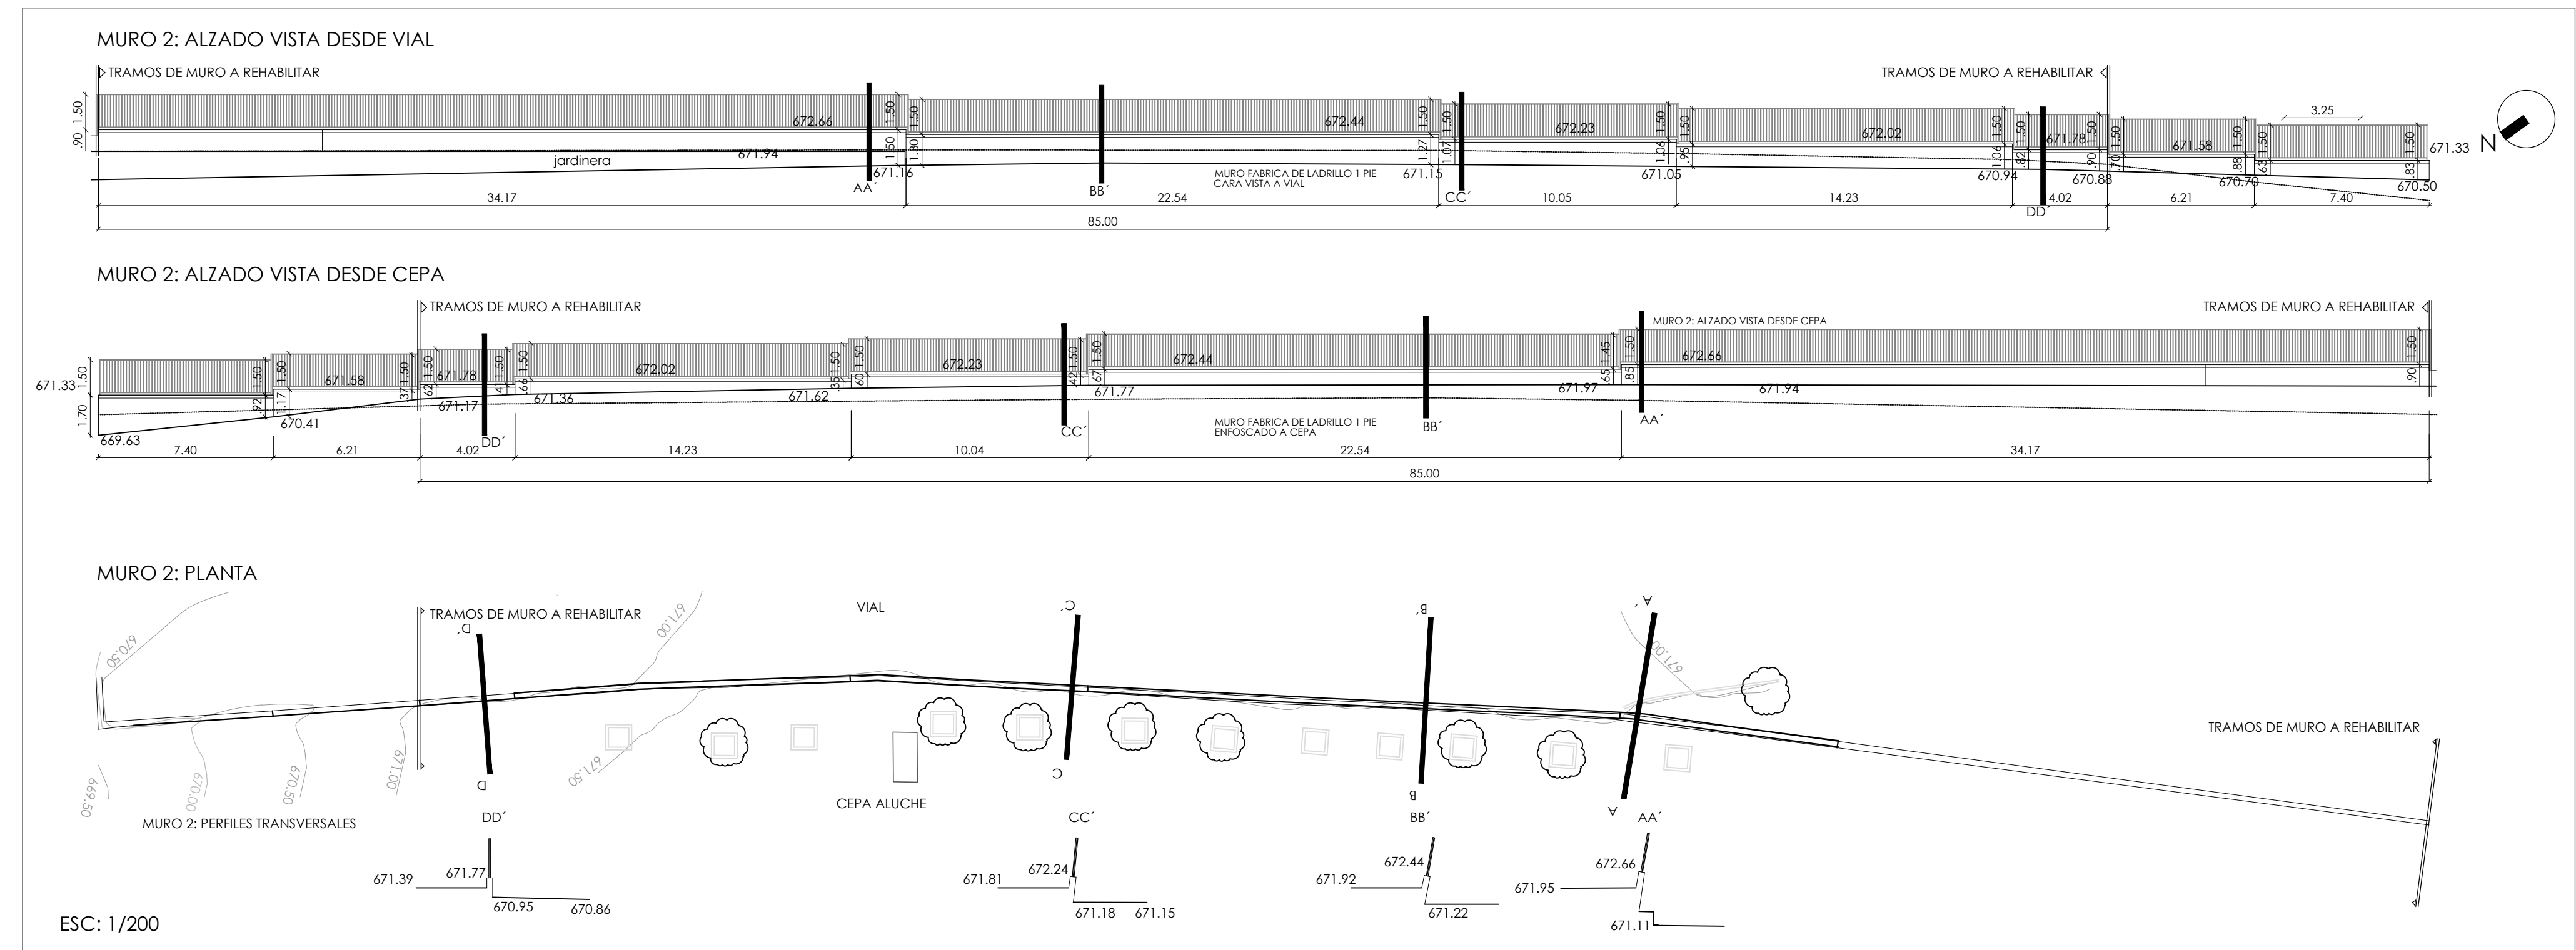
4A04
ESCALA
DINA1 1/200
FECHA oct 2023
REVISADO

- SE LEVANTARÁ Y ALMACENARÁ LA CERRAJERÍA DE LOS TRAMOS SEÑALADOS EN PLANOS PARA SU POSTERIOR RECOLOCACIÓN.
- SE DEMOLERÁN EL MURO DE FÁBRICA DE LADRILLO DE 1 PIE Y SU CIMENTACIÓN EN LOS TRAMOS SEÑALADOS EN PLANOS,

- SE EJECUTARÁ NUEVA CIMENTACIÓN Y MURO DE HORMIGÓN EN LOS TRAMOS DE MURO DEMOLIDOS.
- SE RECOLOCARÁ, ANCLADA AL NUEVO MURO DE HORMIGÓN, LA CERRAJERÍA QUE SE HABÍA LEVANTADO Y ALMACENADO, MINIADA Y PINTADA EN COLOR ROJO OSCURO.

NOTA: SE PUENTEARÁ LA ZAPATA DE CIMENTACIÓN DONDE EL MURO SE VEA AFECTADO POR LA PRESENCIA DE RAÍCES DE ÁRBOL.
