**Pliego de Prescripciones Técnicas Particulares
del Contrato de Servicios para la
Redacción del Proyecto de Ejecución
de la Actuación Supramunicipal denominada:**

**“MEJORAS DE LA MOVILIDAD EN EL ÁMBITO RURAL DE LA
COMUNIDAD DE MADRID” EN DIVERSOS TÉRMINOS
MUNICIPALES**

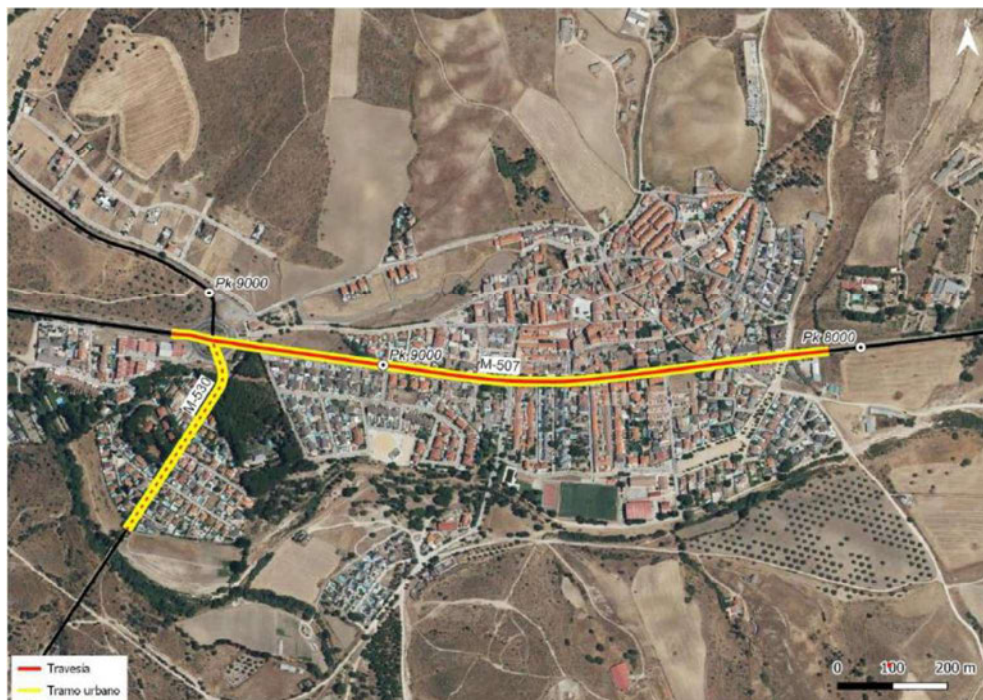
Imagen 1. Planta del tramo de la M-507 a su paso por Villamanta. Fuente: Plan de Carreteras 2025-2032. Avance de plan. Anexo VI: travesías

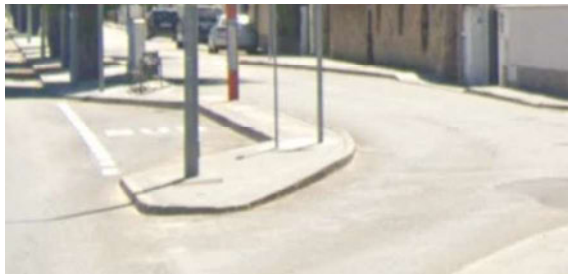
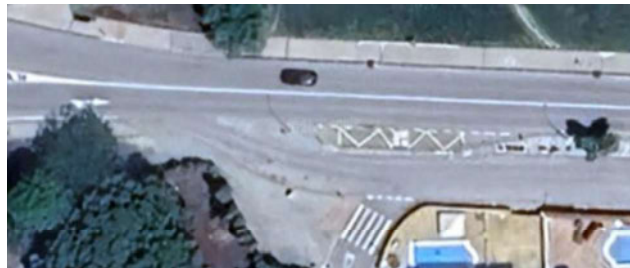
SITUACIÓN ACTUAL

En la actualidad la anchura de la plataforma de espera del autobús es muy insuficiente, 80 cm. Ésta además tiene en su parte trasera la vía de servicio, lo cual conlleva una situación de peligro inaceptable para los usuarios.

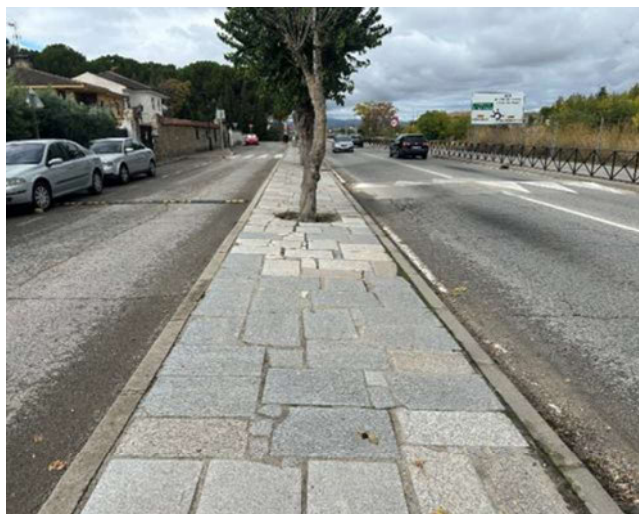
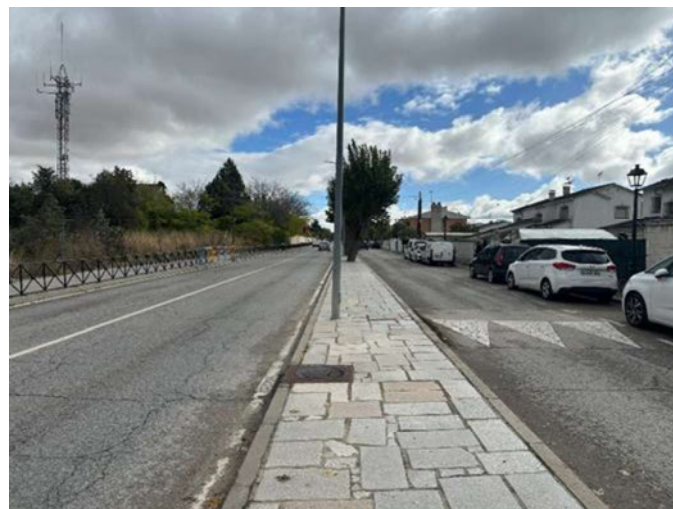
SITUACIÓN ACTUAL

En la vía de servicio anexa a la travesía M-507 se produce un conflicto funcional derivado de la elevada intensidad de tráfico que soporta. En determinados periodos, esta vía se emplea como itinerario alternativo a la travesía principal, registrándose velocidades superiores a las adecuadas para un viario de carácter local, pese a la existencia de elementos de calmado como badenes.

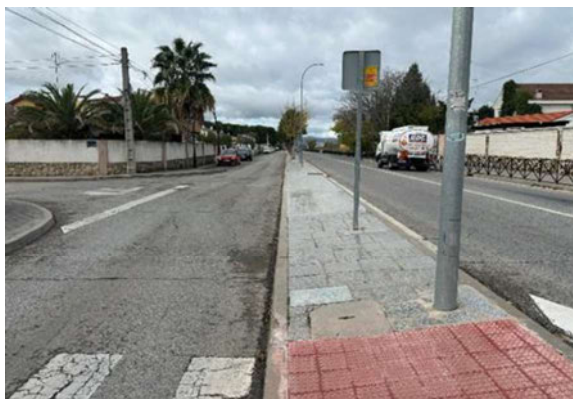
SITUACIÓN ACTUAL

En la intersección de la calle Guadiana con la travesía M-507, el acceso a dicha calle resulta complejo debido a la configuración actual de la travesía, que dispone de dos calzadas separadas por una mediana central.

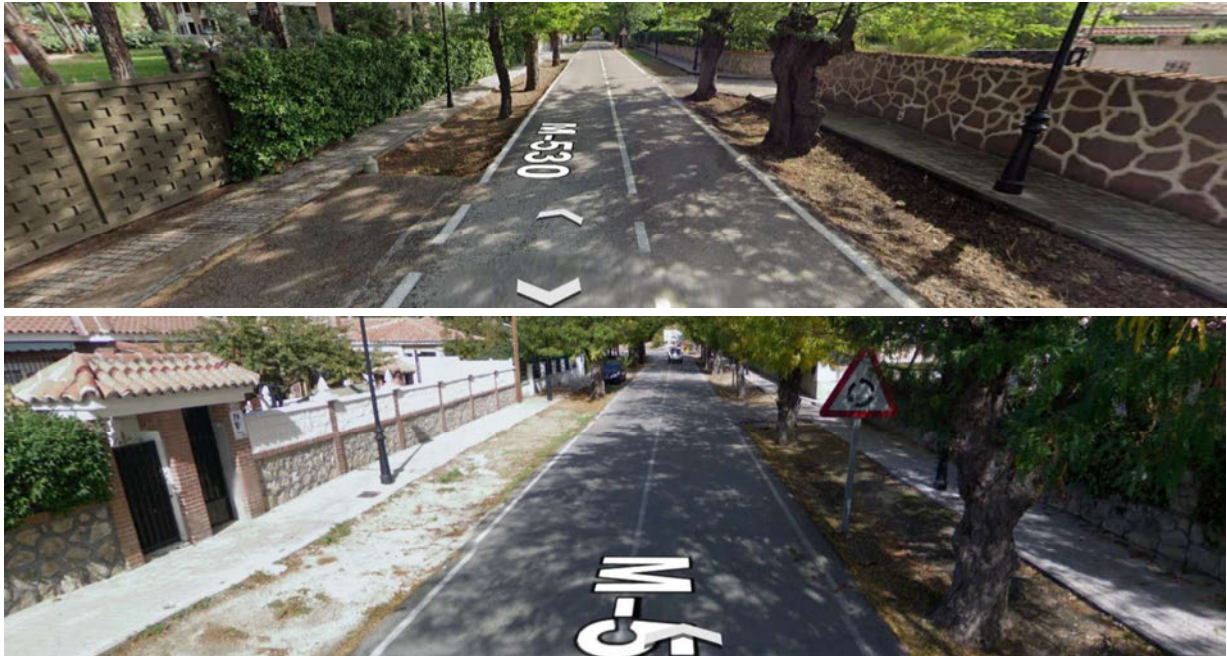
SITUACIÓN ACTUAL

El tramo de travesía de la M-530 entre la intersección con la M-507 y la entrada por el sur tiene una longitud de 330 m de los cuales 270 transcurren entre accesos a viviendas y garajes. En estos últimos las aceras existentes a ambos lados tienen las siguientes características:

- Entre 1,40 y 1,60 de anchura máxima, con farolas por lado interior de bordillo disminuyendo la sección indicada.
- Puertas de acceso a viviendas a nivel con pavimento de acera.
- Pendiente longitudinal muy reducida. El drenaje de la cuneta funciona por infiltración.
- La cota de borde de acera es parecida o inferior a la del borde de calzada. Esto se acentuaría al ensanchar con pte. mínima del 2%.

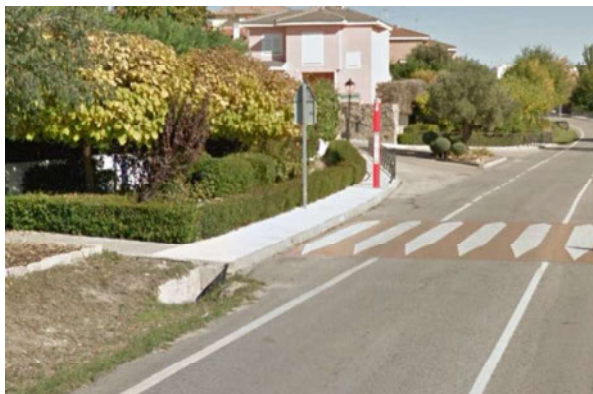
SITUACIÓN ACTUAL LADO SALIDA

En el margen norte de la M-523 (sentido salida del municipio) se ha identificado una insuficiencia de espacio en la zona de espera de viajeros de la parada de autobús, situación que dificulta la accesibilidad y genera interferencias con el tránsito peatonal.

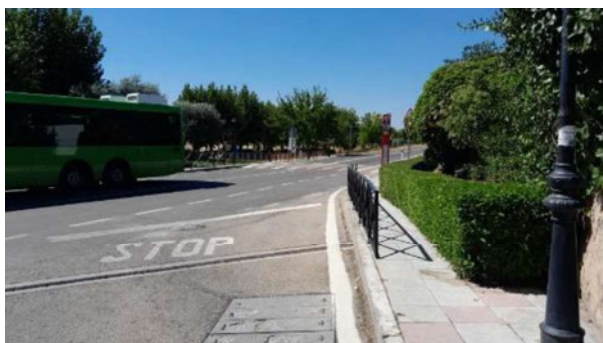
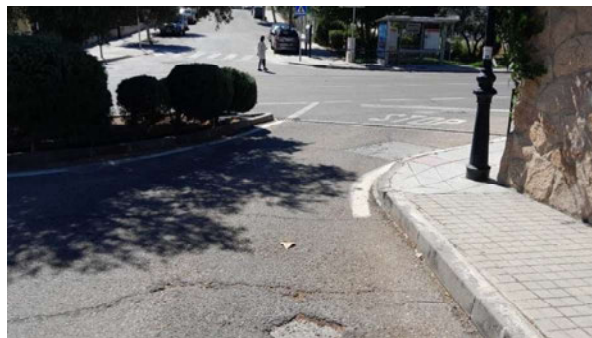
SITUACIÓN ACTUAL

En el cruce analizado se observa que la señalización horizontal actual no se corresponde con los movimientos reales de los vehículos, lo que genera confusión y maniobras imprecisas. Asimismo, existen estrechamientos de acera que resultan inasumibles, impidiendo cumplir los criterios mínimos de accesibilidad peatonal.

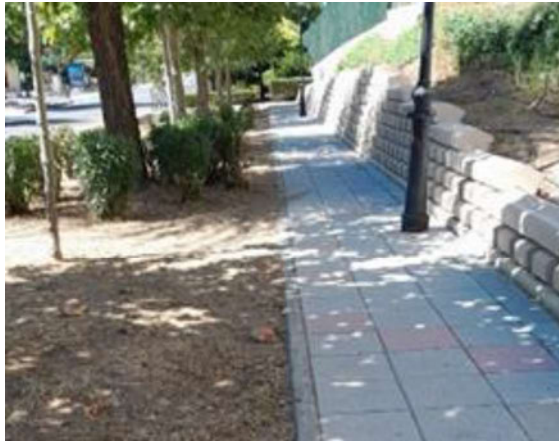
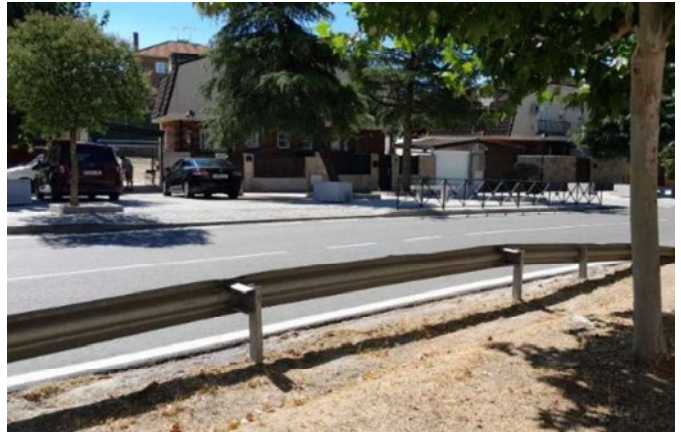
SITUACIÓN ACTUAL

En el margen norte de la travesía se ha identificado un itinerario peatonal con anchura insuficiente, pese a existir espacio disponible en la zona ajardinada colindante que permitiría una mejora sustancial del ancho de acera (imagen izquierda).

En el margen sur, el acerado presenta un estado deteriorado, con pavimento irregular y vados mal definidos o sin adaptación a normativa, lo que compromete la accesibilidad y dificulta la lectura del itinerario peatonal (imagen derecha).

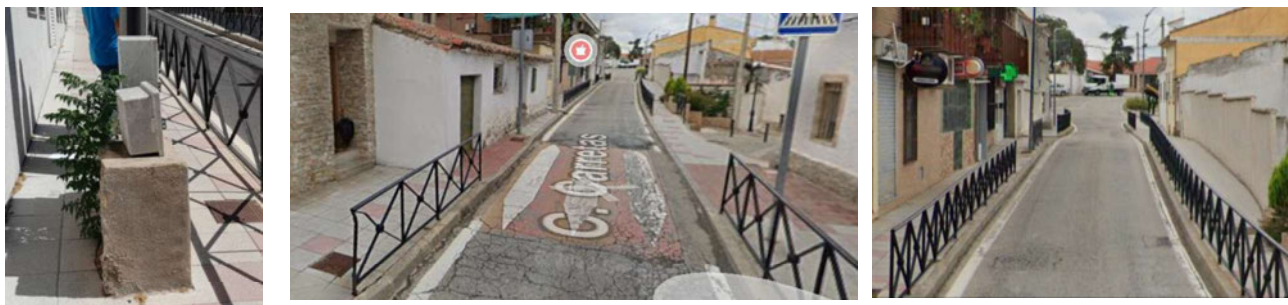
SITUACIÓN ACTUAL

En este tramo se ha identificado la presencia de un armario eléctrico ubicado en el centro del acerado, lo que obstruye el itinerario peatonal y reduce significativamente la anchura útil de paso.

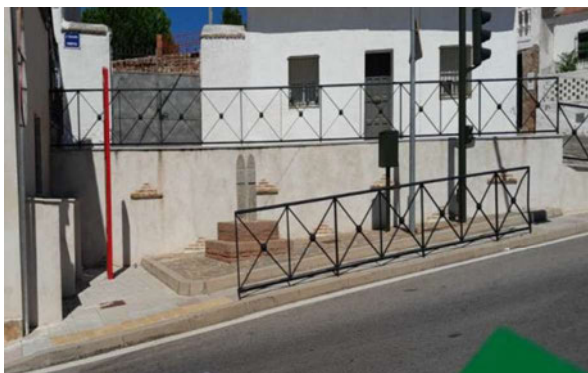
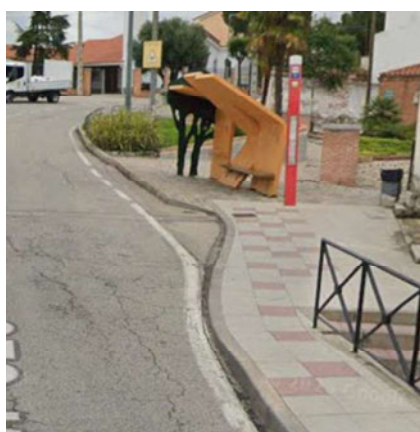
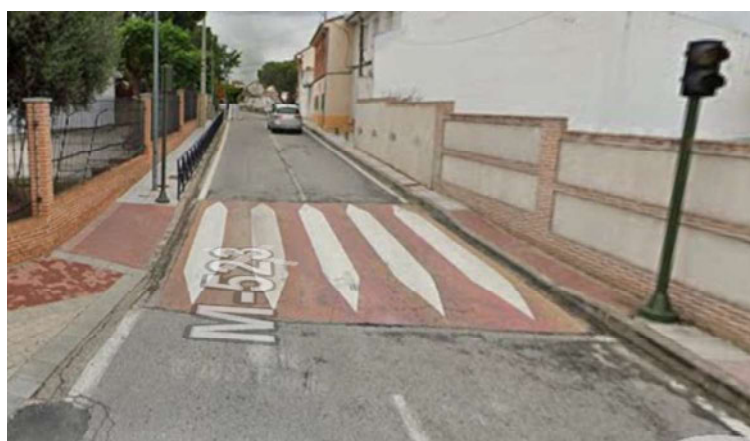
SITUACIÓN ACTUAL

En la intersección de la M-523 con la calle Iglesia se han identificado dos cuestiones principales:

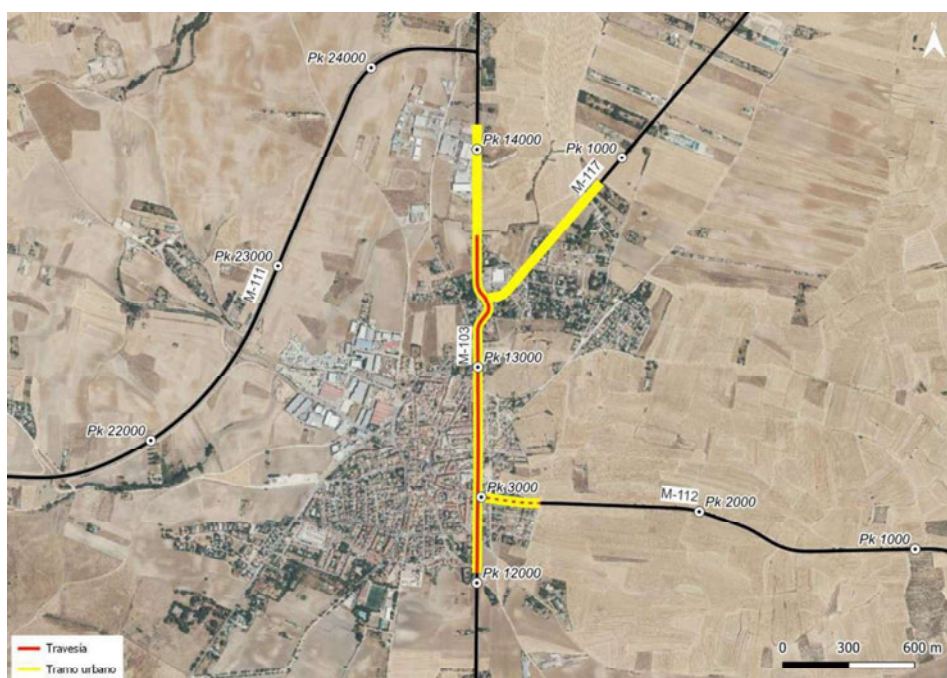
Imagen 1. Planta del tramo de la M-103 a su paso por Fuente el Saz. Fuente: Plan de Carreteras 2025-2032. Avance de plan. Anexo VI:travesías

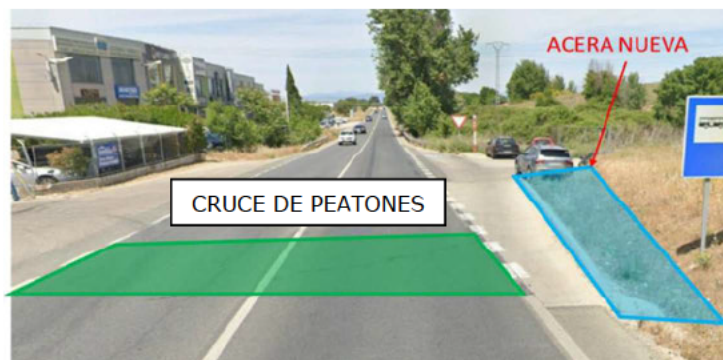
ACTUACIÓN PROPUESTA

En la entrada norte se configura en un tramo comprendido entre dos glorietas: al exterior del núcleo, se ubica una parada de autobús que da servicio al polígono industrial. La coexistencia de giros de vehículos pesados con la presencia de transporte público y movimientos peatonales aumenta la exposición al riesgo y genera una situación que requiere medidas de mejora específicas. Se trata de un tramo en suelo urbano, pero fuera de travesía.

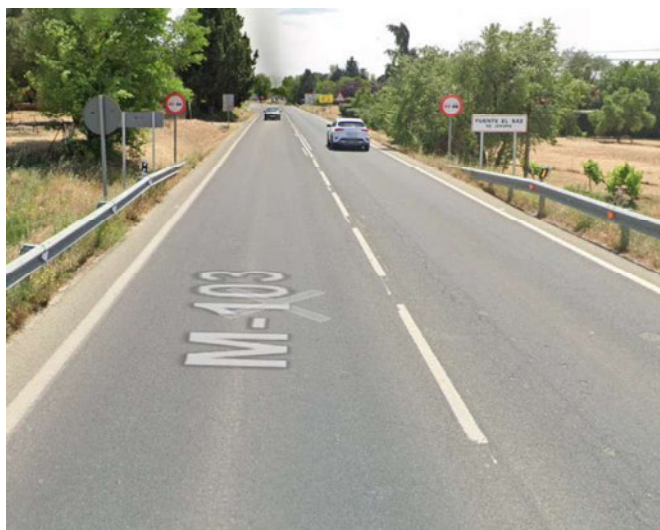
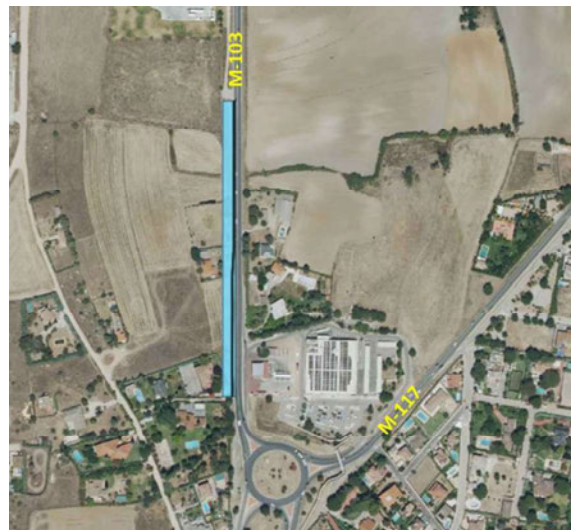
3.2 ACCESO AL POLÍGONO INDUSTRIAL LA CUESTA EN LA MARGEN DERECHA DESDE EL SUR (NUCLEO POBLACIONAL)

El acceso peatonal al polígono industrial resulta insuficiente en determinados tramos y, en otros, es directamente inexistente. A pesar de ello, constituye el itinerario utilizado por parte de la población para desplazarse a pie desde el casco urbano de Fuente el Saz hasta el polígono. En algunos puntos se ha identificado la presencia de una vereda paralela a la M-103, que no reúne las condiciones mínimas de accesibilidad, seguridad ni visibilidad, lo que incrementa la exposición al riesgo de los peatones.

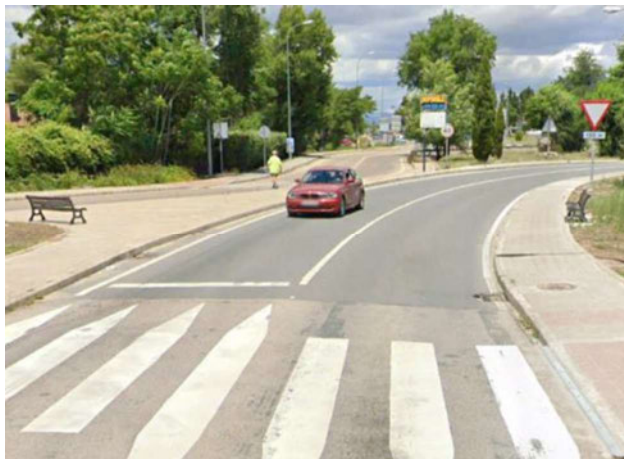
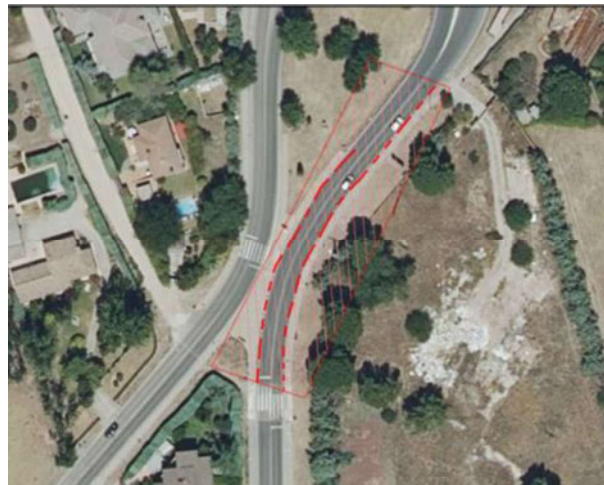
3.3 GLORIETA M-103 Y M-117

En la glorieta norte de intersección entre la M-103, la M-117 y la calle Madrid se ha identificado una excesiva distancia entre el paso de peatones existente en la calle Madrid y el ubicado en la M-103. Esta separación induce a que los peatones crucen de forma directa por zonas no habilitadas, incrementando la exposición al riesgo y generando situaciones de inseguridad vial en el entorno de la glorieta.

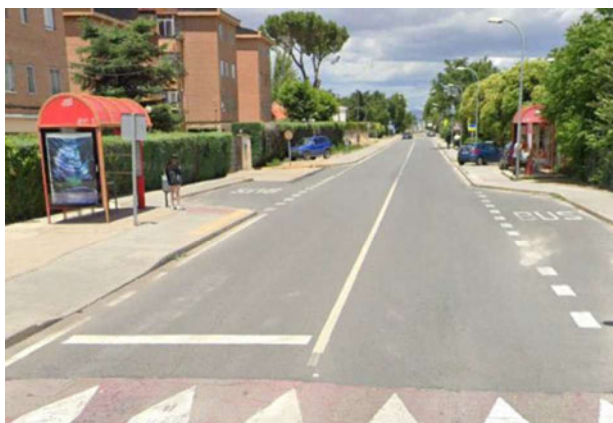
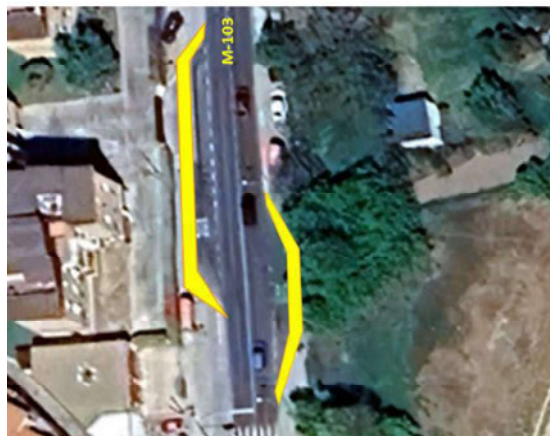
3.4 PARADA DE AUTOBÚS PK 12+950

En las paradas de autobús situadas en el p.k. 12+950 se ha constatado que las zonas de apartadero resultan insuficientes para las maniobras de los vehículos de transporte público. Esta limitación obliga a los autobuses, en el momento de reincorporarse a la circulación, a invadir parcialmente el carril contrario, generando un riesgo añadido para el tráfico rodado y una merma en la seguridad vial del entorno.

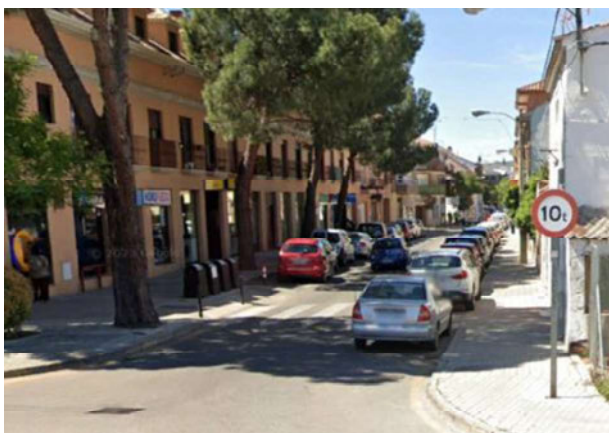
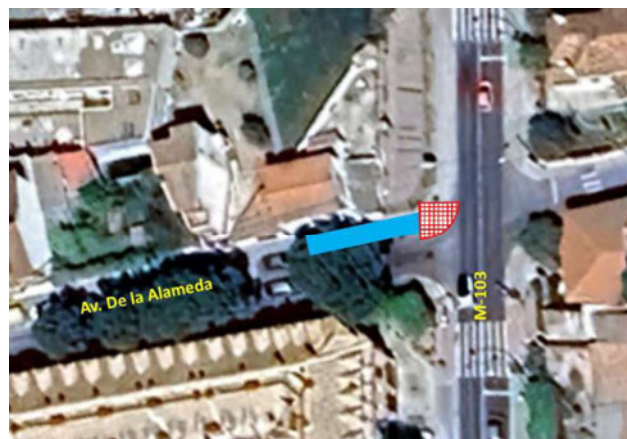
3.5 INTERSECCION M-103 CON AVENIDA DE LA ALAMEDA.

En la intersección con la avenida de la Alameda se ha identificado una baja accesibilidad peatonal, motivada tanto por el reducido ancho de acera disponible como por la presencia de obstáculos en el itinerario (señalización vertical y otros elementos urbanos). Al mismo tiempo, se constata que la calzada presenta un ancho superior al necesario, lo que favorece velocidades de entrada elevadas y disminuye la seguridad en el cruce.

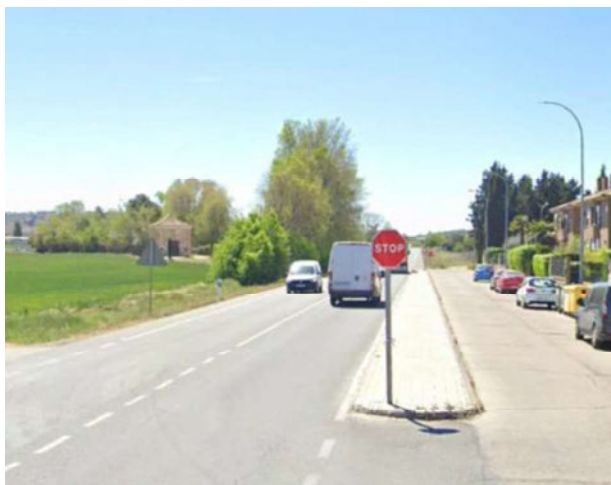
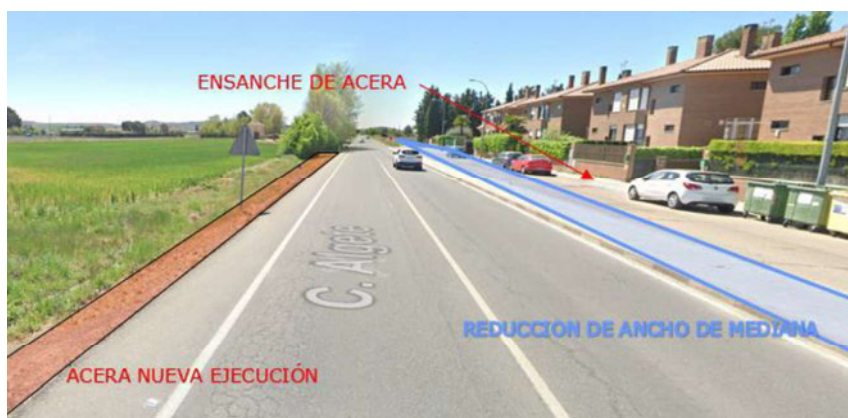
3.6 ACCESO ERMITA DE LA SOLEDAD

En el entorno de acceso a la Ermita de la Soledad se ha identificado la necesidad de mejorar la conectividad peatonal y ampliar el área de uso peatonal de Fuente el Saz. Actualmente, la configuración viaria presenta una mediana de anchura excesiva, mientras que la acera paralela resulta demasiado estrecha y con presencia de obstáculos, lo que dificulta el tránsito peatonal y limita la accesibilidad en un itinerario de especial valor patrimonial y cultural.

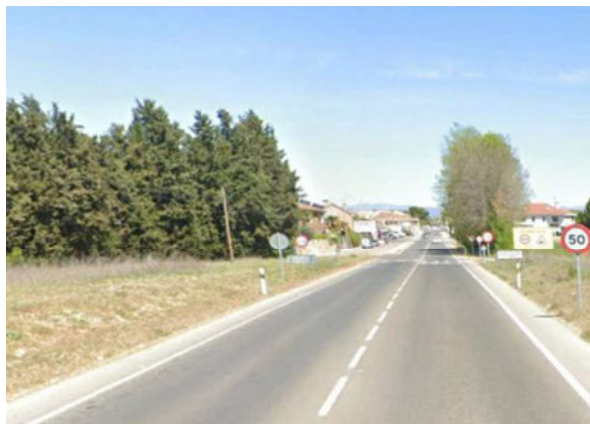
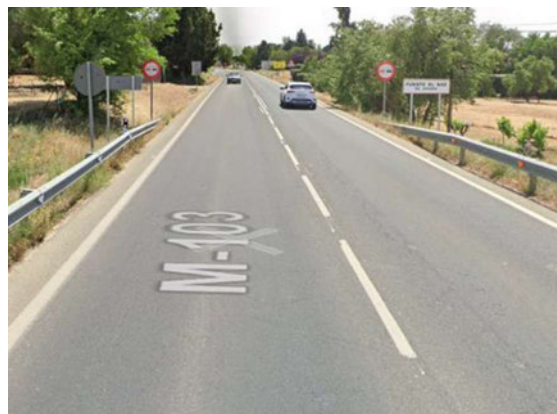
3.7 PUERTAS DE ENTRADA

Las puertas de entrada se desarrollan a lo largo de un tramo rectilíneo de la M-103, que desembocan directamente en el entorno urbano. En este caso, la transición entre carretera y travesía carece de elementos de calmado de tráfico relevantes, limitándose en el ámbito interurbano a la señalización vertical de limitación de velocidad.

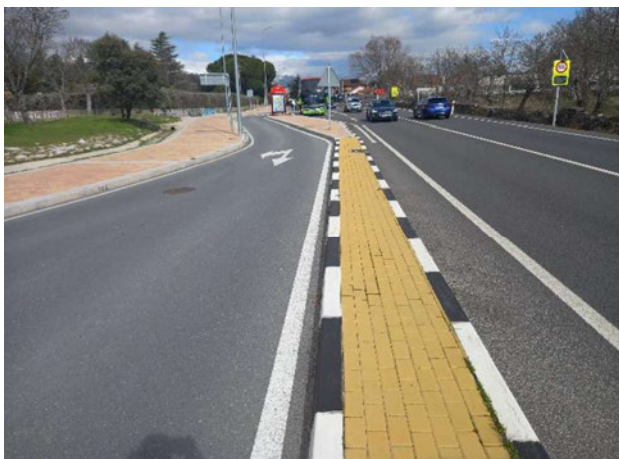
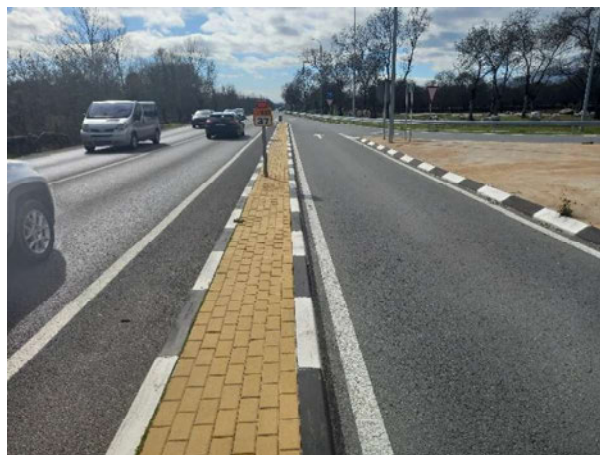
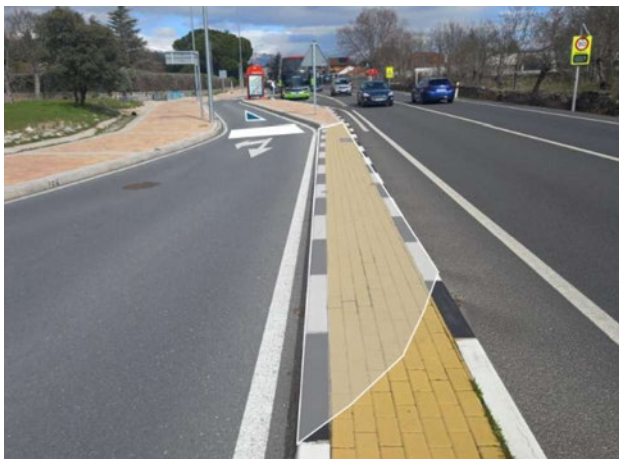
3.1 NUEVO ACCESO DESDE M-608 HACIA URBANIZACION LINAREJOS SENTIDO VILLALBA

El acceso a la urbanización Linarejos, en sentido hacia Villalba desde el casco urbano de Morazarzal o desde Cerceda, únicamente puede realizarse a través de la vía de servicio situada al oeste de la travesía, no existiendo posibilidad de acceso directo desde la propia travesía principal. Esta configuración obliga a realizar maniobras indirectas y genera recorridos poco funcionales, además de potenciales situaciones de conflicto en la incorporación.

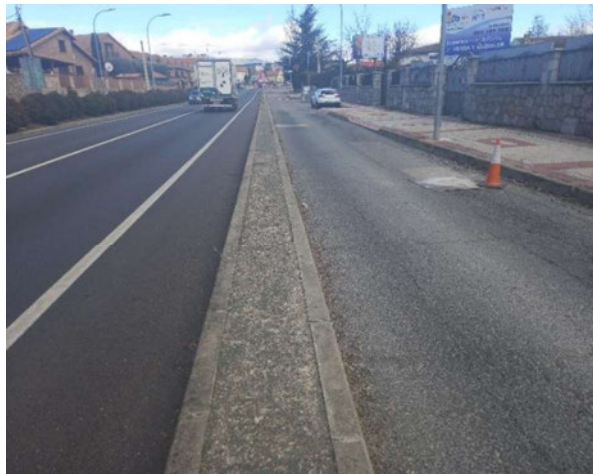
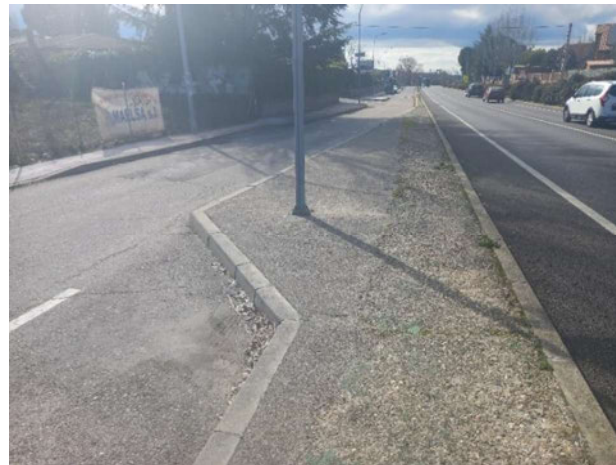
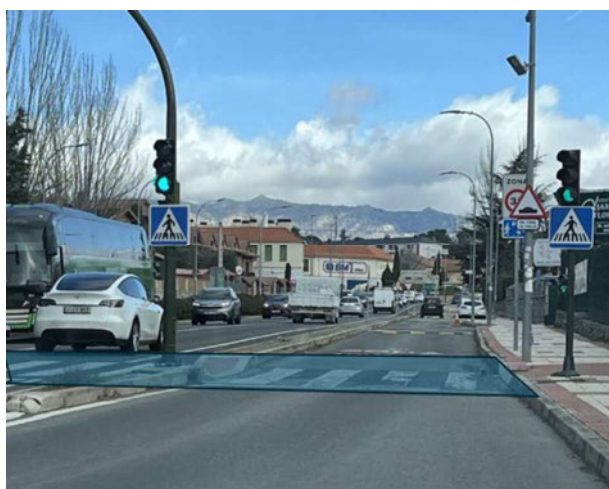
3.2 RENOVACIÓN DEL PAVIMENTO DE LA MEDIANA DE LA VÍA DE SERVICIO SENTIDO CERCEDA, DESDE LINAREJOS HASTA ELEVACIÓN DE PASOS DE PEATONES

Se observa una degradación estructural y superficial del pavimento de la mediana en el margen este de la travesía M-608. Esta infraestructura, que actúa como elemento separador entre el tronco principal y la vía de servicio, presenta niveles de servicio deficientes. Asimismo, los pasos de peatones transversales a la travesía se encuentran a nivel de rasante de calzada, lo que no favorece la reducción de la velocidad en un entorno de transición a zona urbana.

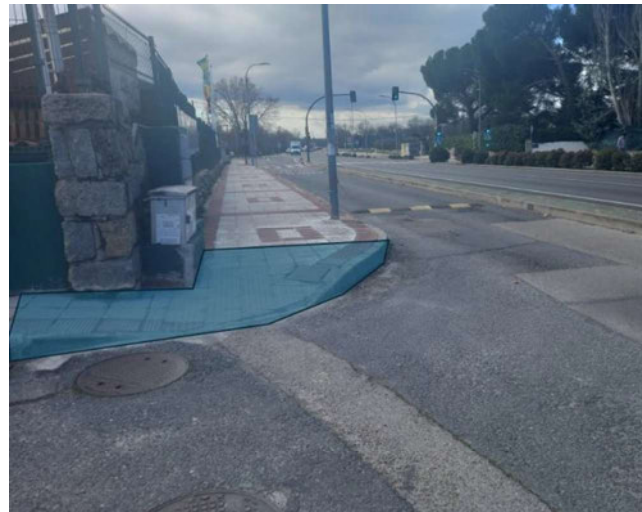
3.3 ADECUACIÓN Y RENOVACIÓN DE OREJETAS EN LAS VÍAS TRANSVERSALES A LA VÍA DE SERVICIO SENTIDO CERCEDA

Las intersecciones de las calles transversales con la vía de servicio (sentido Cerceda) presentan discontinuidades en el itinerario peatonal. Las orejetas de las esquinas no disponen de los rebajes reglamentarios, lo que genera barreras arquitectónicas que impiden el cumplimiento de la Orden TMA/851/2021 sobre condiciones básicas de accesibilidad.

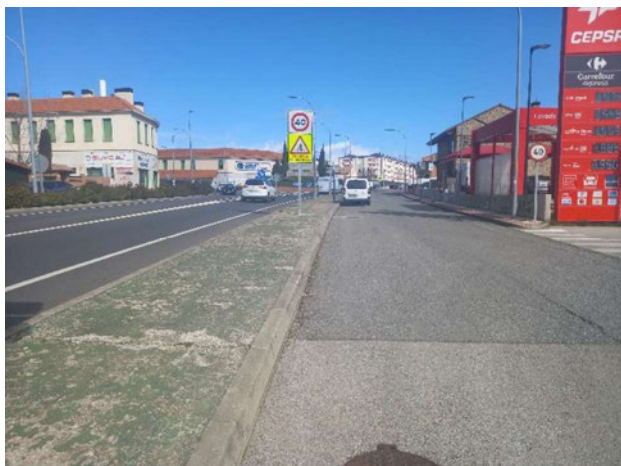
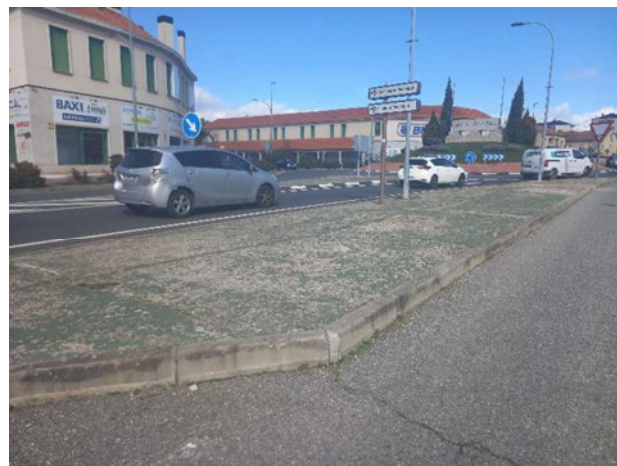
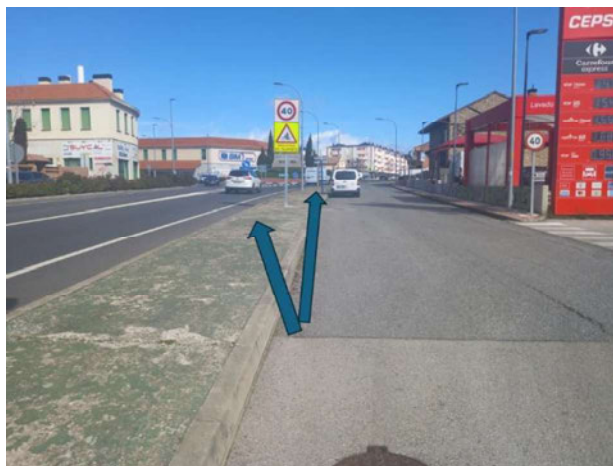
3.4 POSIBLE APERTURA DE CARRIL HACIA ROTONDA DESDE LA VÍA DE SERVICIO CON SENTIDO CERCEDA

Se observa una disfuncionalidad en el diseño de la mediana a la altura de la estación de servicio CEPSA. La actual barrera física obliga a los usuarios de la vía de servicio a realizar itinerarios indirectos a través de calles perpendiculares para alcanzar la glorieta, incrementando los tiempos de recorrido y generando maniobras innecesarias en zonas residenciales.

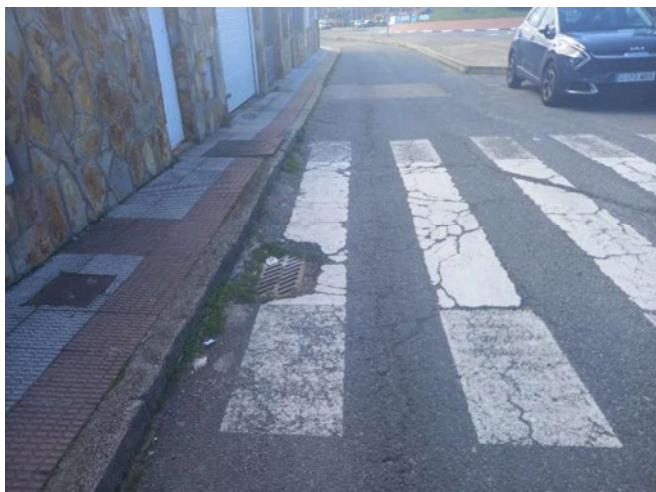
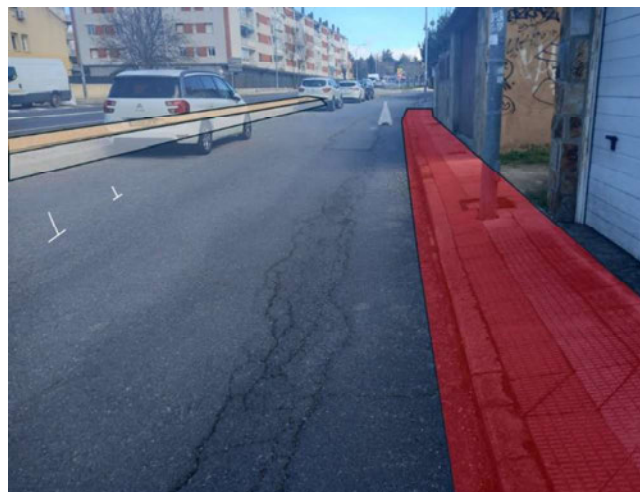
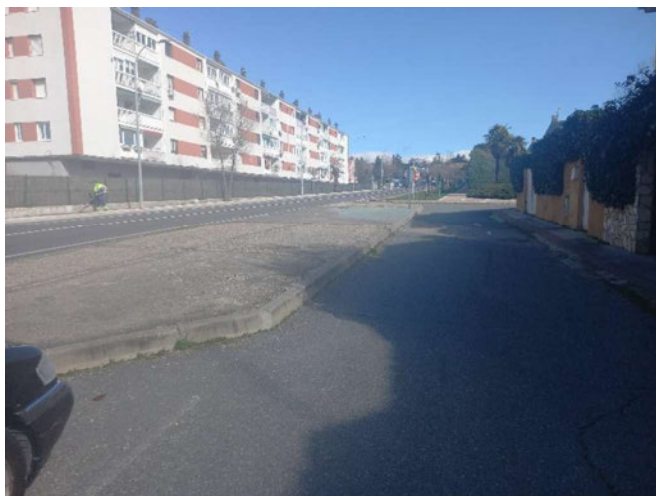
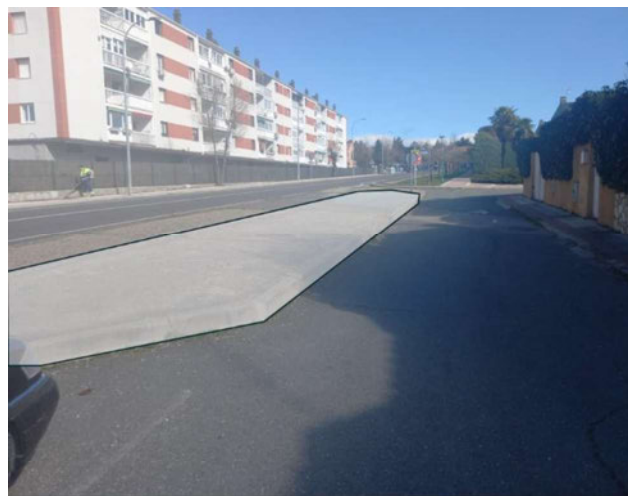
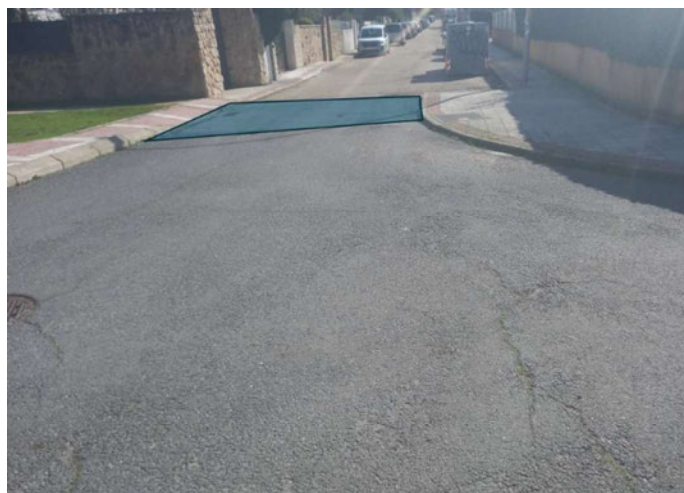
3.5 AMPLIACIÓN DE ACERADO, ELEVACIÓN DE PASOS DE PEATONES, REDUCCIÓN DE MEDIANA Y EJECUCIÓN DE ESTACIONAMIENTOS EN BATERÍA OBLICUA EN VÍA DE SERCIVIO SENTIDO CERCEDA (C/ LAGO MAYOR A C/ COLONIA REDONDILLO)

Se identifica una sección transversal desequilibrada en el tramo comprendido entre las calles Lago Mayor y Colonia Redondillo de la vía de servicio existente. La plataforma cuenta con una acera que no cumple con el ancho mínimo libre de paso, mientras que la mediana presenta una sobre-dimensión que no aporta funcionalidad al sistema viario. Asimismo, existe una carencia de señalización horizontal y vertical en el cierre de la vía de servicio.

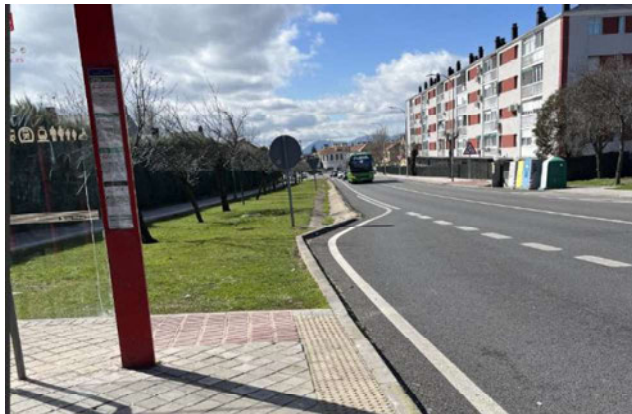
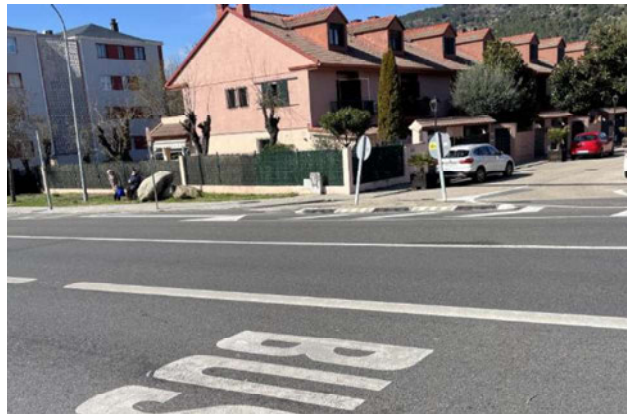
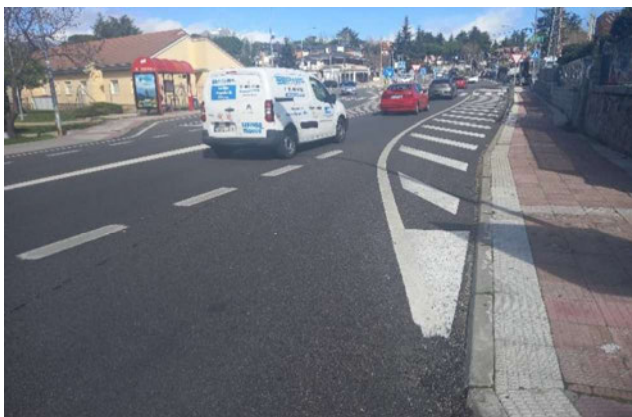
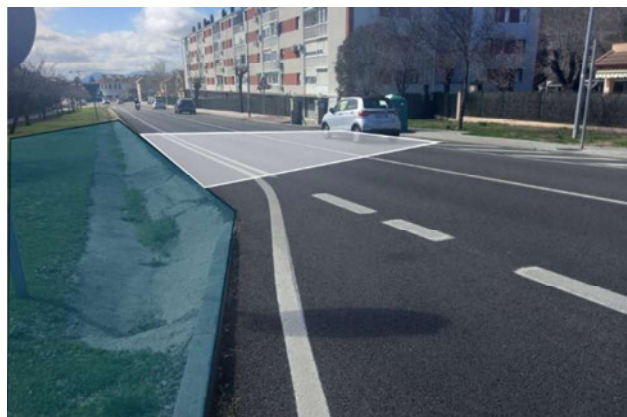
3.6 EJECUCIÓN DE NUEVO PASO DE PEATONES EN INTERSECCIÓN CON C/ OLMOS Y AMPLIACIÓN DE ACERADO

Se observa un conflicto de seguridad vial derivado del flujo de peatones, principalmente escolares, que cruzan la travesía hacia la parada de autobús desde la calle Olmos sin infraestructura de protección o cruce. Además, la reincorporación de los vehículos a la travesía desde esta calle mediante la señal de STOP existente se ve comprometida por la velocidad que alcanzan los vehículos en este tramo aumentando el riesgo de colisiones por alcance o atropellos.

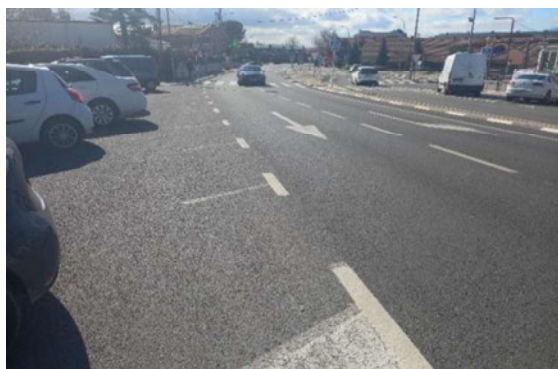
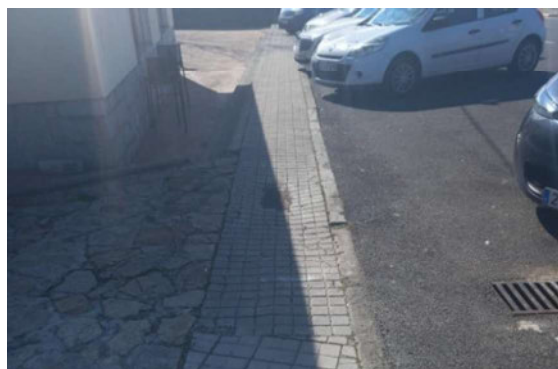
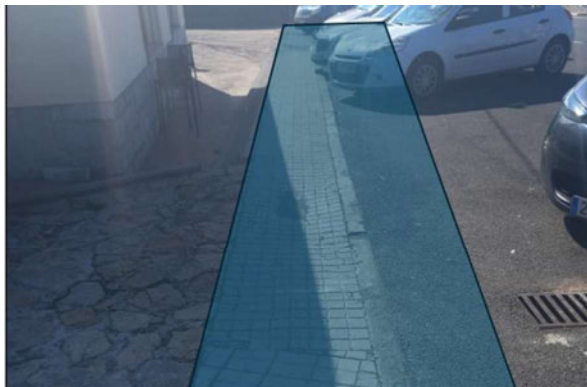
SITUACIÓN ACTUAL

ACTUACIÓN PROPUESTA

En la glorieta conocida como “PUSKAS” debido a la ubicación de un quiosco así llamado en sus inmediaciones, se observa un déficit de elementos de moderación de velocidad, lo que resulta en velocidades de entrada y salida incompatibles con la seguridad del entorno. Se observa además en un tramo del acerado este, una sección de acera insuficiente para el tránsito generado por el comercio local, sumado a plazas de aparcamiento con una longitud excesiva que restan espacio público.

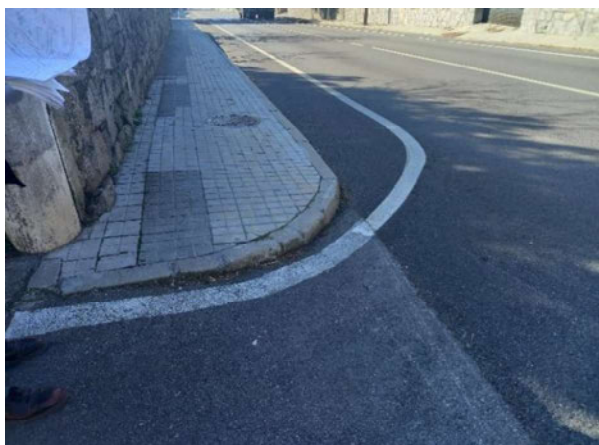
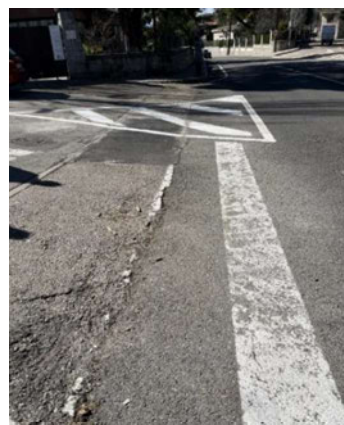
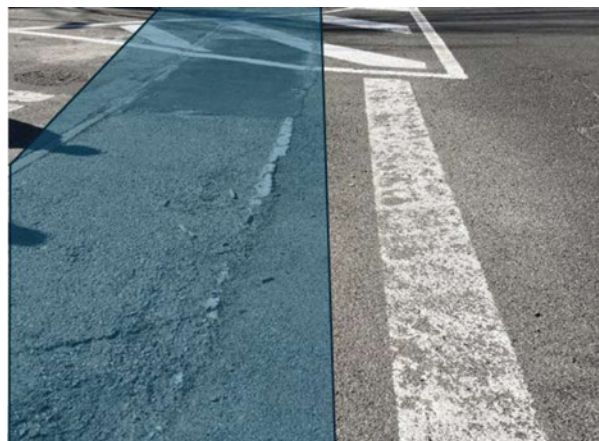
3.8 RENOVACIÓN DEL ACERADO ESTE (TRAMO AVDA. DE LA SALUD A C/ DE LAS ERAS) Y ADECUACIÓN DE LAS OREJETAS

SITUACIÓN ACTUAL

ACTUACIÓN PROPUESTA

El pavimento del margen este del acerado del tramo de travesía entre las calles Avenida de la Salud y la calle Eras, presenta patologías de agotamiento superficial (fisuras, desprendimientos) que comprometen la seguridad del peatón. Las intersecciones en este tramo no cumplen con la normativa de supresión de barreras arquitectónicas dificultando el tránsito a personas con movilidad reducida.

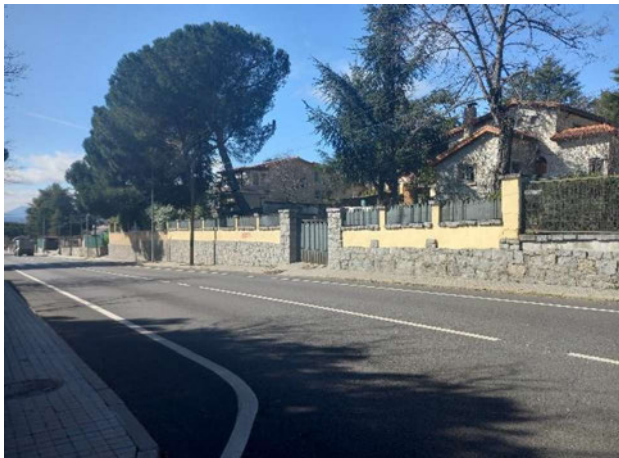
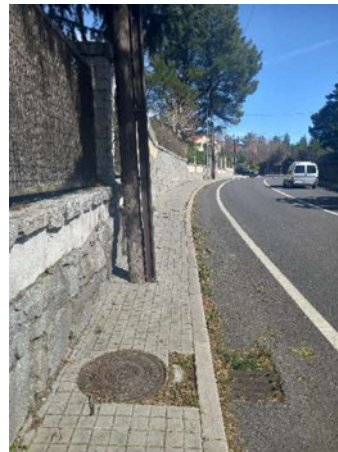
3.9 AMPLIACIÓN DEL ACERADO OESTE (TRAMO AVDA. DE LA SALUD A C/ DE LAS ERAS)

SITUACIÓN ACTUAL

ACTUACIÓN PROPUESTA

En el mismo tramo de la travesía, pero en el margen oeste, se produce un estrangulamiento de la sección de la acera en algunas zonas debido a la presencia de obstáculos fijos (postes, señalización, mobiliario) resultando una anchura insuficiente.

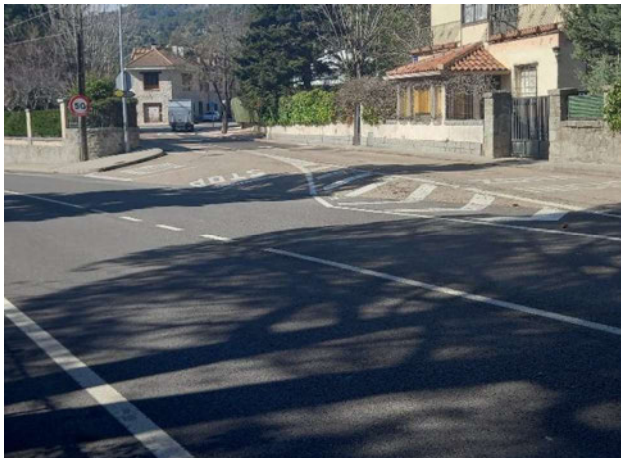
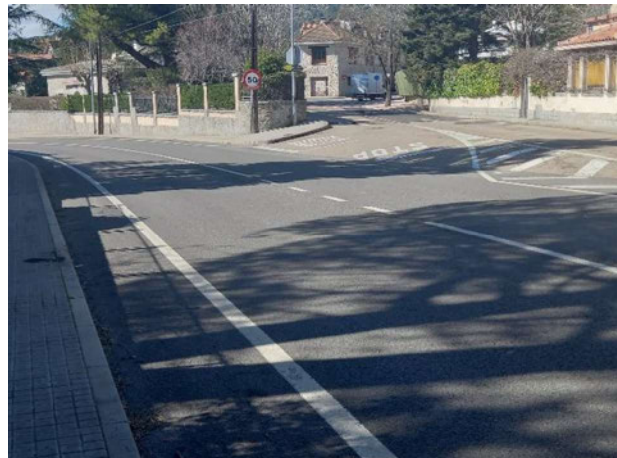
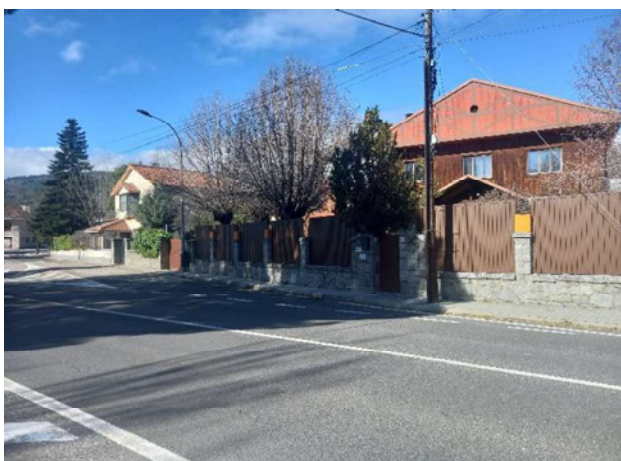
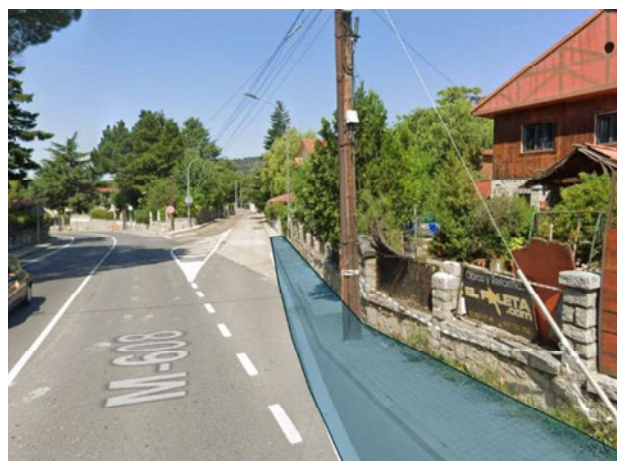
3.10 MEJORA DE LA ILUMINACIÓN, SEÑALIZACIÓN Y AMPLIACIÓN DE ACERADO EN EL CRUCE DE CALLE ERAS

SITUACIÓN ACTUAL

ACTUACIÓN PROPUESTA

En el cruce de la calle Eras con la travesía M-608 se produce un punto crítico de siniestralidad potencial debido a condiciones de iluminación deficientes y escasa señalización vertical. Además, existe un obstáculo puntual (poste) en el itinerario peatonal que reduce el ancho libre del acerado. La pendiente de la zona desaconseja el uso de resaltos físicos por motivos de vialidad invernal, en los que se producen acumulaciones de nieve al actuar estos elementos como barrera y dificultan el tránsito de máquinas quitanieves.

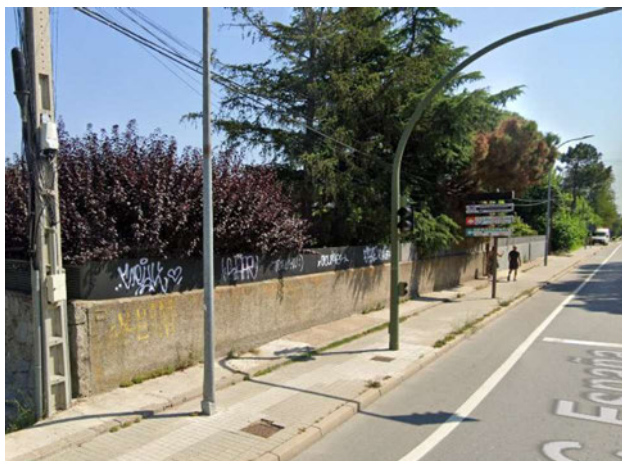
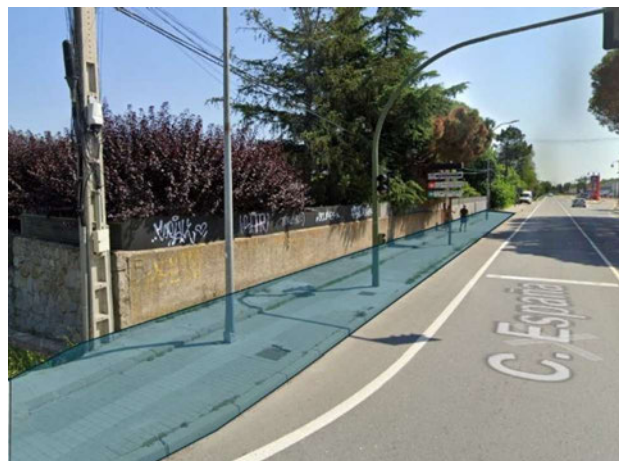
3.11 HOMOGENEIZACIÓN DEL ACERADO EN CRUCE CALLE BERROCAL

SITUACIÓN ACTUAL

ACTUACIÓN PROPUESTA

Tras el cruce de la calle Berrocal, en sentido Cerceda, en el acerado oeste, existen discontinuidades y resaltos en el acerado originados posiblemente por asientos diferenciales o diseños de rasante antiguos, lo que supone un riesgo de caídas a nivel o tropiezos.

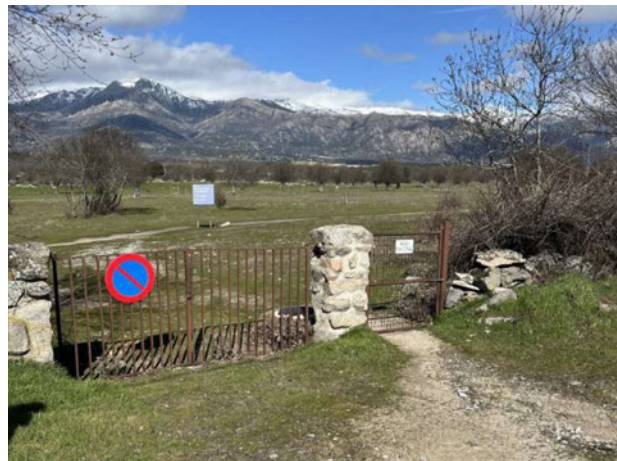
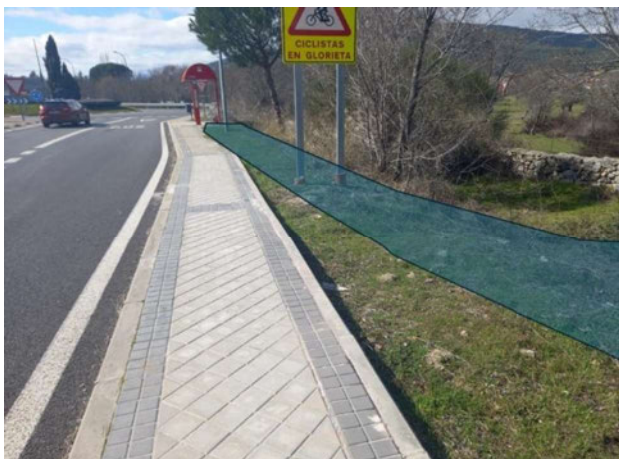
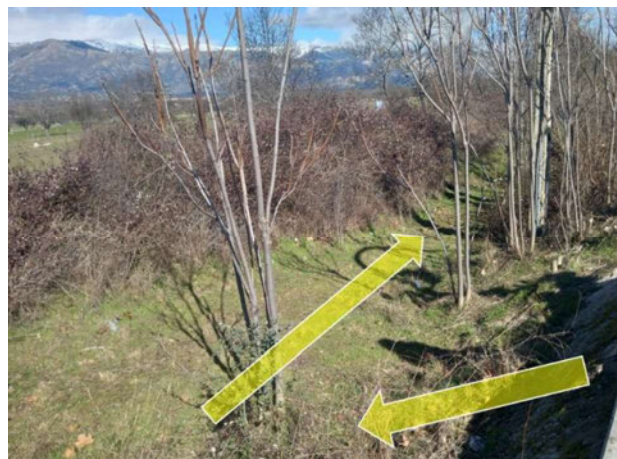
3.12 EJECUCIÓN DE RAMPA Y/O ESCALERAS Y TRAMO DE SENDA DESDE LA PARADA DE AUTOBÚS Y PASO PEATONAL UBICADOS JUNTO A LA ROTONDA DE CERCEDA HACIA EL ACCESO A LA DEHESA PEATONAL

SITUACIÓN ACTUAL

ACTUACIÓN PROPUESTA

La rotonda existente al final del tramo urbano de la travesía cuenta en sus inmediaciones con un itinerario peatonal informal sobre una zona ataluzada por la que transitan peatones que se dirigen a la parada de autobús existente o intentan acceder al acceso peatonal y vallado de la dehesa. La falta de infraestructura consolidada y señalización obliga a los viandantes a transitar por terrenos inestables, generando situaciones de inseguridad.
