**Pliego de Prescripciones Técnicas Particulares
del Contrato de Servicios para la
Redacción del Proyecto de Ejecución
de la Actuación Supramunicipal denominada:**

**“MEJORAS DE LA MOVILIDAD EN EL ÁMBITO RURAL DE LA
COMUNIDAD DE MADRID” EN DIVERSOS TÉRMINOS
MUNICIPALES**

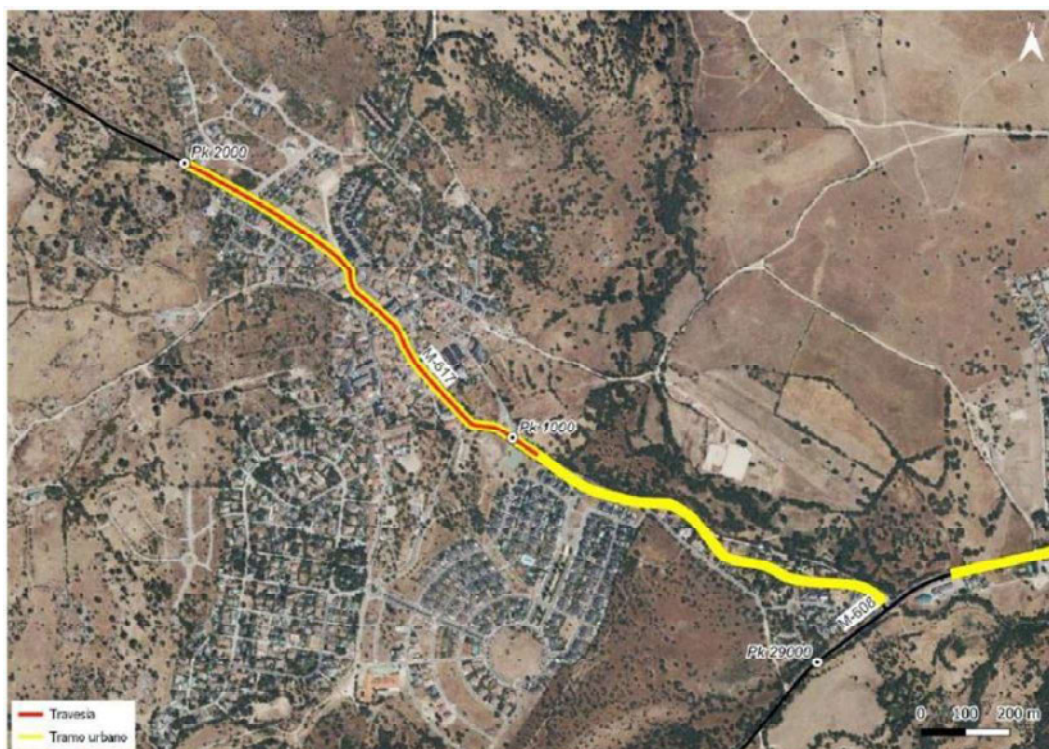
Imagen 1. Planta del tramo de la M-617 a su paso por El Boalo. Fuente: Plan de Carreteras 2025-2032. Avance de plan. Anexo VI:travesías

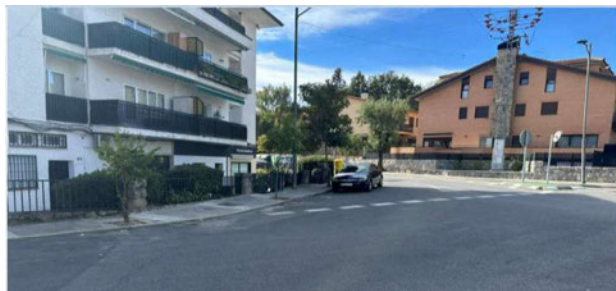
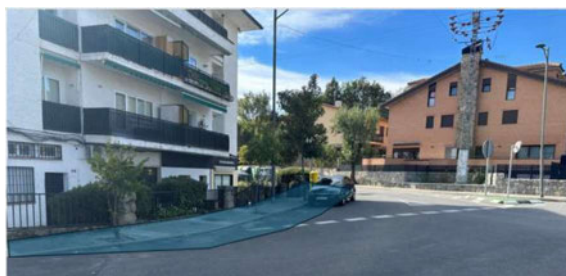
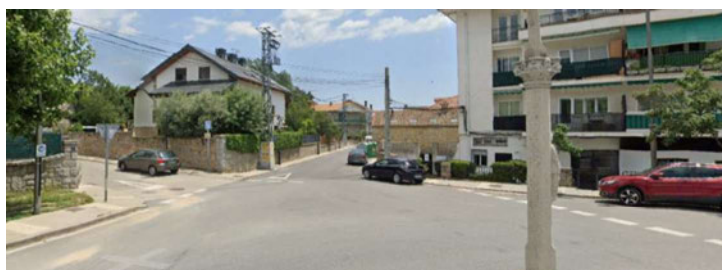
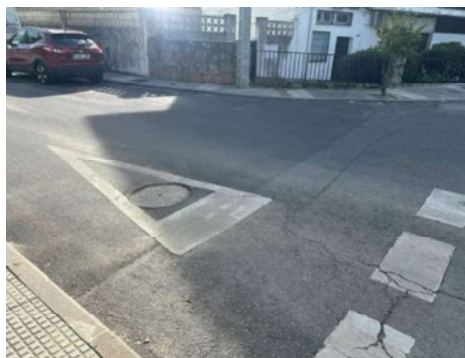
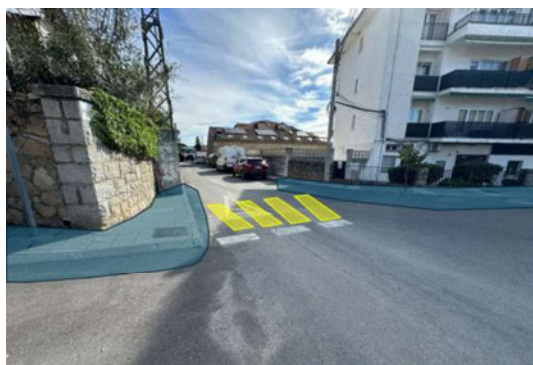
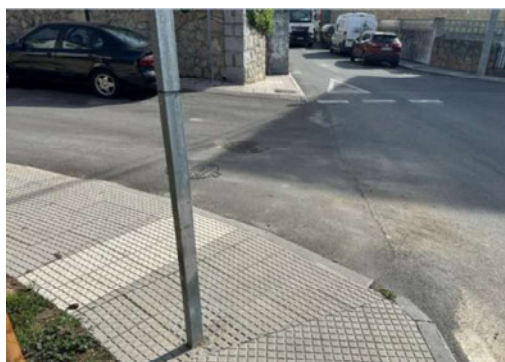
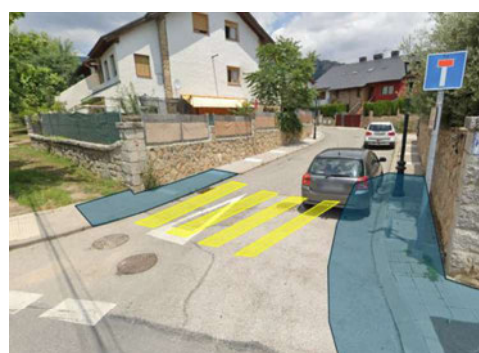
3.1 NUEVOS PASOS DE PEATONES. AMPLIACIÓN DE OREJETAS

SITUACIÓN ACTUAL

SITUACIÓN PROPUESTA

En la glorieta de la M-617 donde confluyen las calles Avenida de los Prados, Carmen Martín Gaité y otras calles adyacentes, se ha identificado una gran dificultad para la continuidad del itinerario peatonal.

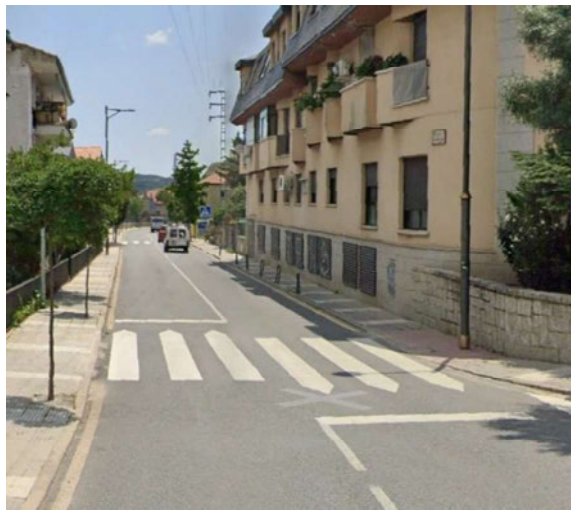
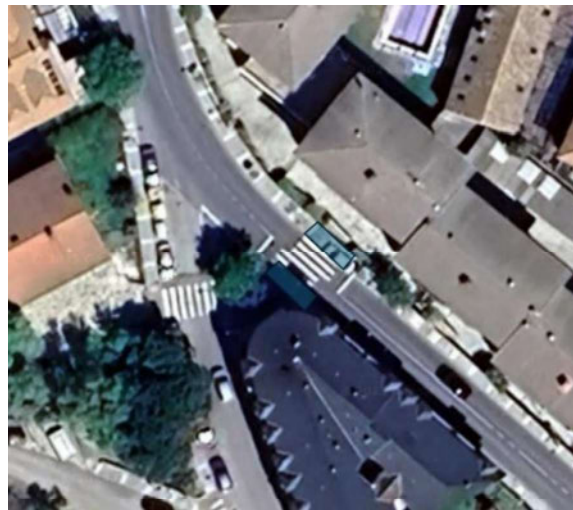
3.2 ADECUACIÓN PASO DE PEATONES M-617 CON C/ DEL CHARCÓN

SITUACIÓN ACTUAL

SITUACIÓN PROPUESTA

En el paso de peatones existente en la travesía M-617, próximo a la intersección con la calle Charcón, se ha identificado que éste no cumple con los requisitos de accesibilidad universal. El paso carece de pavimento podotáctil de advertencia en ambos lados y no incorpora contraste cromático, dificultando la percepción del cruce tanto para personas con discapacidad visual como para peatones en general. Esta carencia compromete la seguridad vial y la correcta orientación del usuario.

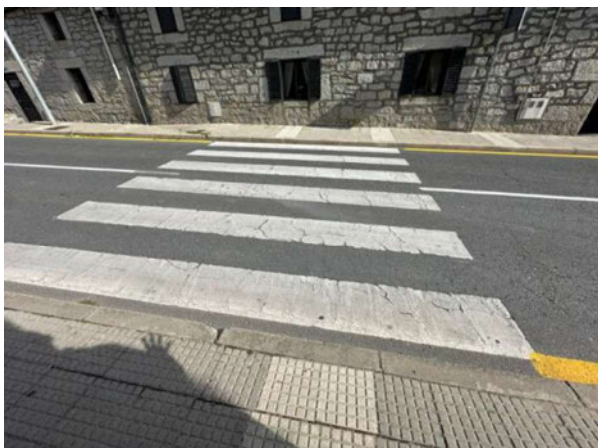
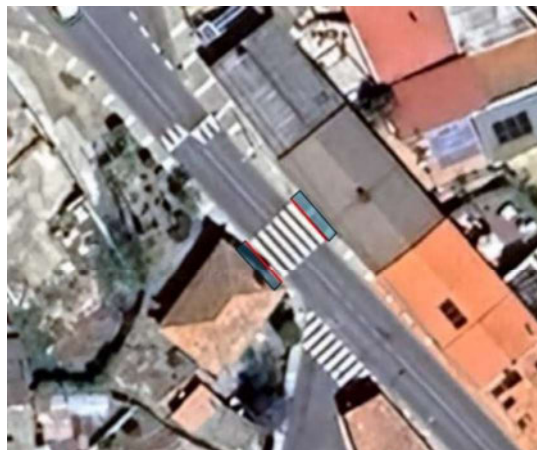
3.3 ADECUACIÓN PASO DE PEATONES M-617 CON C/ DEL CURA

SITUACIÓN ACTUAL

SITUACIÓN PROPUESTA

En el paso de peatones situado en la travesía M-617, próximo a la intersección con la calle del Cura, se ha identificado nuevamente que no cumple los requisitos establecidos por la normativa de accesibilidad universal.

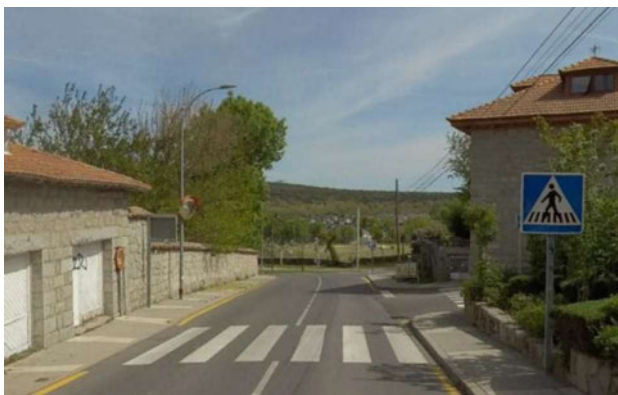
3.4 ADECUACIÓN PASO DE PEATONES M-617 CON C/ PLAZA SAN SEBASTIÁN

SITUACIÓN ACTUAL

SITUACIÓN PROPUESTA

En el paso de peatones situado en la travesía M-617, próximo a la intersección con la calle Plaza San Sebastián, se ha identificado nuevamente que no cumple los requisitos establecidos por la normativa de accesibilidad universal.

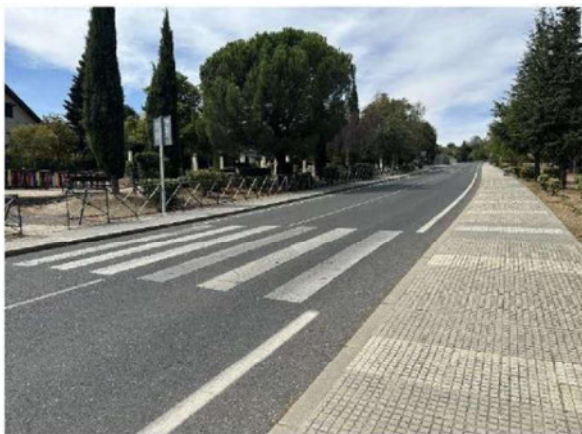
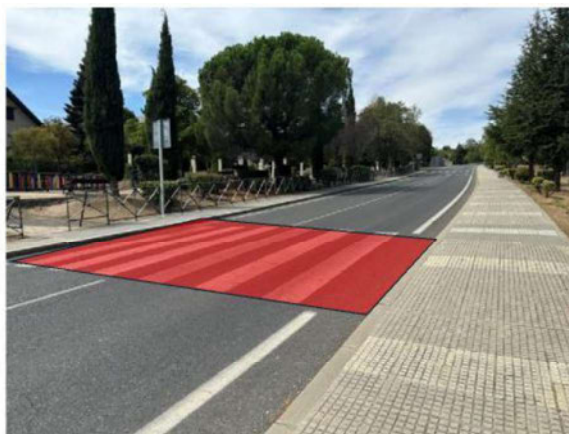
3.1 PASOS DE PEATONES EN ACCESO ESTE

SITUACIÓN ACTUAL

ACTUACIÓN PROPUESTA

En la entrada este de la travesía de la M-617 en Mataelpino se han identificado dos pasos de peatones que no cumplen con los criterios de accesibilidad establecidos por la normativa vigente. En ambos casos, las aceras presentan un desnivel respecto al plano del paso peatonal, sin disponer de pendientes adecuadas ni elementos podotáctiles, lo que dificulta la movilidad de los peatones, especialmente de personas con movilidad reducida o con carritos infantiles y reduce la seguridad y comodidad en el cruce.

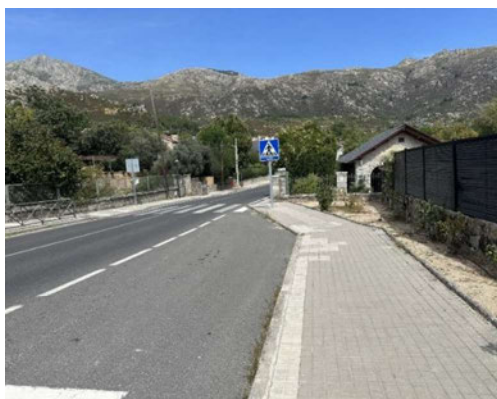
3.2 REPOSICIÓN DE ACERADO EN AVENIDA DE LOS LINARES

SITUACIÓN ACTUAL

En el tramo de travesía correspondiente a la Avenida de los Linares, se ha constatado el deficiente estado del acerado existente, caracterizado por la presencia de obstáculos en el itinerario peatonal, baldosas deterioradas y rampas con pendientes excesivas, que no se ajustan a los parámetros de accesibilidad establecidos. Estas condiciones dificultan la movilidad peatonal, reducen la seguridad de los viandantes y comprometen la continuidad del itinerario urbano.

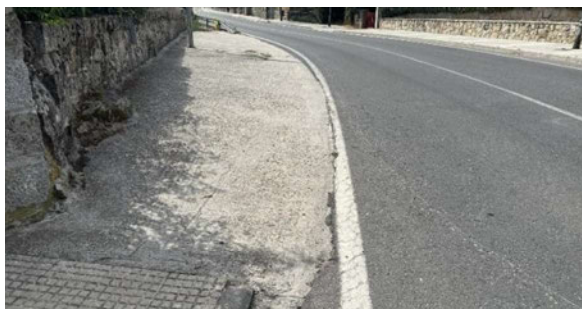
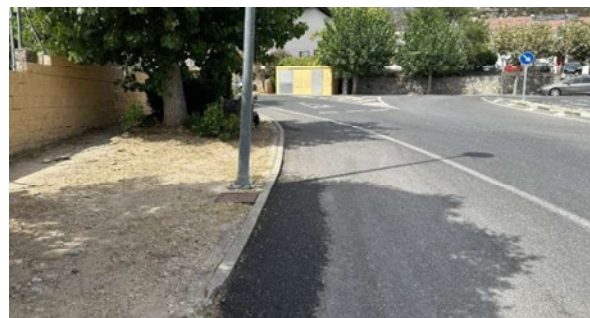
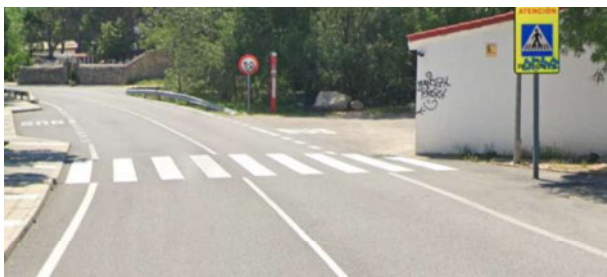
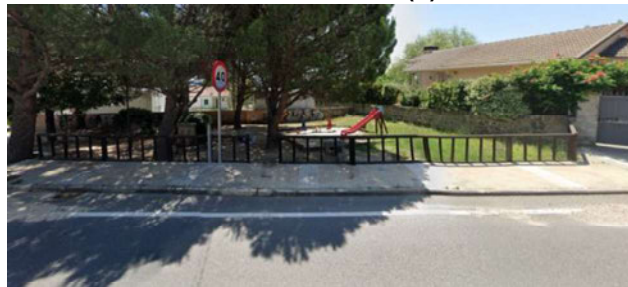
En el tramo señalado en verde, en el lado interior de la curva que describe la travesía, el acceso peatonal a la parada de autobús carece de acerado, obligando a los usuarios a transitar por el borde de la calzada.

Se propone prolongar el itinerario peatonal para acceder a la parada de autobús mediante la ejecución de un nuevo tramo de acera en el área actualmente sin pavimentar (tramo amarillo, fotos 1, 2 y 3), así como la reposición del acerado existente en el tramo intermedio (tramo verde, foto 4), que presenta un estado deficiente.

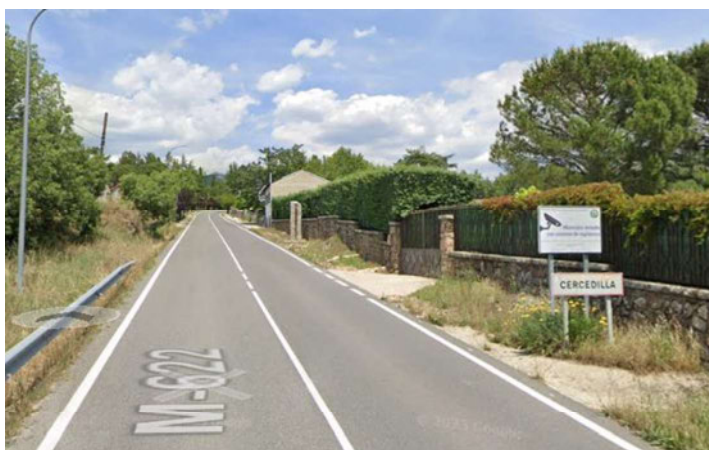
SITUACIÓN ACTUAL

La entrada de Cercedilla se desarrolla a lo largo de un tramo rectilíneo de la M-622, que desemboca directamente en el entorno urbano. En este caso, la transición entre carretera y travesía carece de elementos de calmad de tráfico relevantes, limitándose en el ámbito interurbano a la señalización vertical de la entrada al municipio de Cercedilla, esta medida es insuficiente para garantizar una reducción progresiva y efectiva de la velocidad.

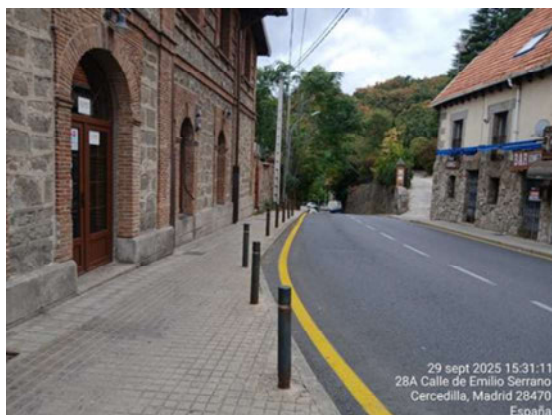
SITUACIÓN ACTUAL

En el entorno de la estación de Renfe de Cercedilla se concentra un elevado flujo de peatones y vehículos, derivado tanto de los movimientos de entrada y salida de pasajeros como del tránsito de vehículos pesados, transporte público y turismos que circulan por la M-622. Esta coexistencia de tráfico y la ausencia de un cruce peatonal claramente definido frente al acceso principal generan una situación de riesgo potencial elevado, donde las velocidades de paso son superiores a las adecuadas y la seguridad peatonal se ve comprometida.

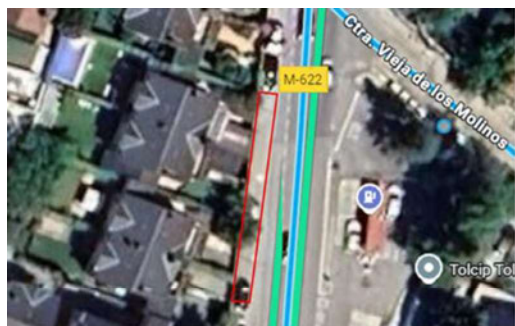
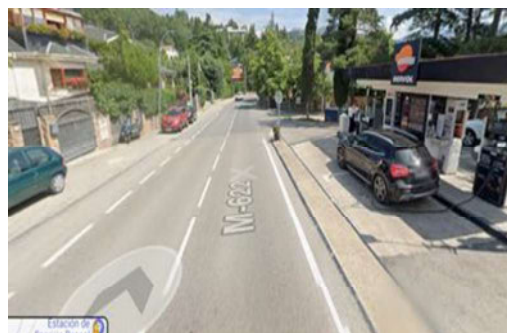
SITUACIÓN ACTUAL

En el tramo de la carretera M-622 a la altura de la estación de servicio Repsol, en el municipio de Cercedilla, se ha identificado la necesidad de mejorar la conectividad peatonal y ampliar el área destinada al tránsito de peatones. Actualmente, la configuración viaria presenta una amplia franja lateral sin urbanizar al margen de la calzada, utilizada de forma informal como zona de estacionamiento de vehículos, lo que impide la continuidad del itinerario peatonal y limita la accesibilidad en este punto de la travesía. Esta situación genera conflictos entre peatones y vehículos, comprometiendo la seguridad vial y la funcionalidad urbana del entorno.

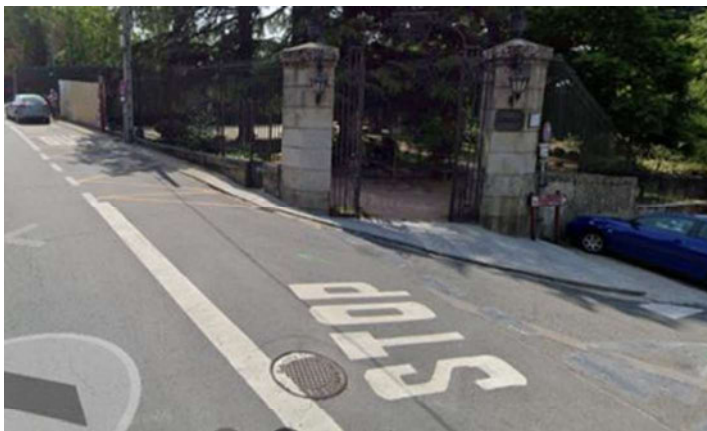
SITUACIÓN ACTUAL

En el entorno del acceso al Parque Pradolengo se ha identificado la necesidad de mejorar la conectividad peatonal y ampliar el espacio destinado al tránsito de peatones. La acera paralela a la M-622 presenta una anchura insuficiente y la presencia de obstáculos urbanos, lo que dificulta el desplazamiento peatonal y limita la accesibilidad, especialmente en una zona donde se ubica una parada de autobús con alta afluencia de usuarios.

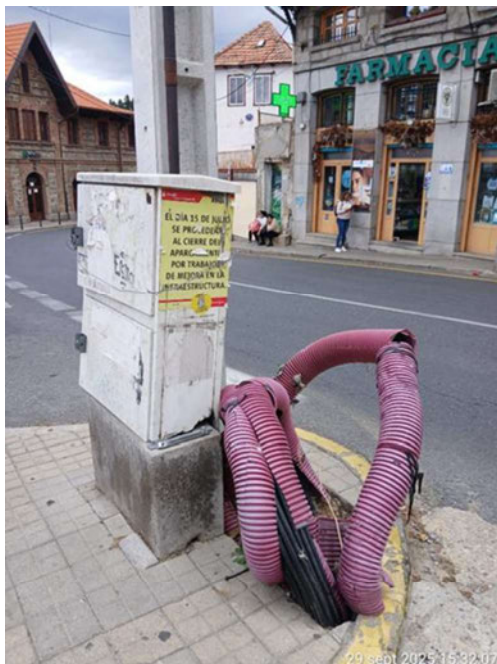
SITUACIÓN ACTUAL

En el tramo urbano de la M-622 a su paso por el casco central de Cercedilla, se ha observado que en diversos puntos del acerado peatonal existen señales verticales y otros elementos instalados dentro del itinerario peatonal, generando obstáculos que dificultan el paso y reducen la anchura útil de las aceras. Esta disposición limita la accesibilidad y la continuidad del recorrido peatonal, afectando especialmente a personas con movilidad reducida y comprometiendo la funcionalidad del espacio urbano.

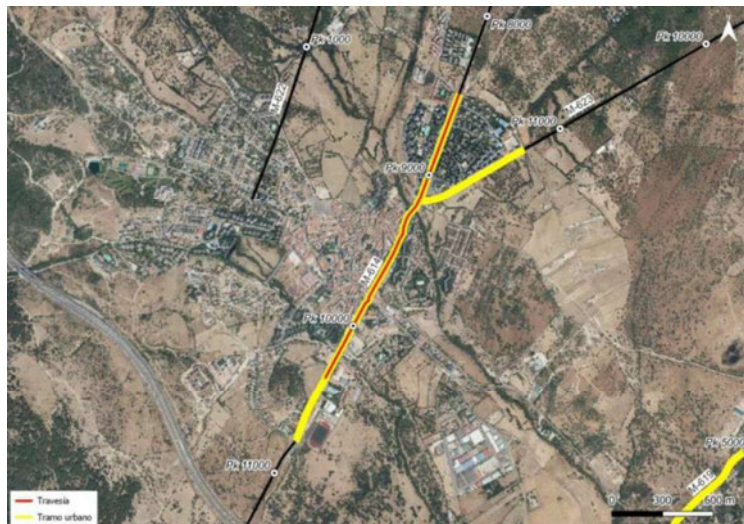
Imagen 1. Planta del tramo de la M-614 a su paso por Guadarrama. Fuente: Plan de Carreteras 2025-2032. Avance de plan

Desde el punto de vista de la conflictividad, el principal elemento crítico es el cruce con la N-VI, que constituye un punto de alta interacción entre tráficos de distinta jerarquía funcional.

En el ámbito ambiental, la travesía dispone de zonas verdes y arbolado urbano, aunque no cuenta con pantallas acústicas, lo que no impide que la valoración ambiental global sea alta,

De forma general, la travesía presenta una transitabilidad deficiente debido a la elevada intensidad de tráfico, pero una calidad peatonal y ambiental altas, junto con un nivel de conflictividad elevado derivado de la coexistencia de flujos urbanos e interurbanos.

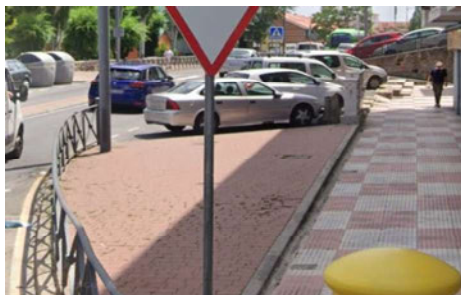
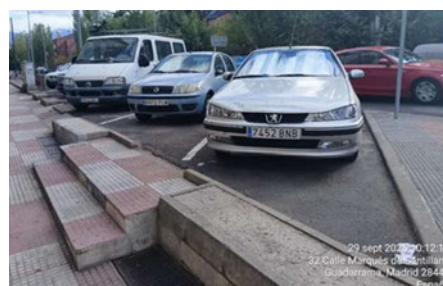
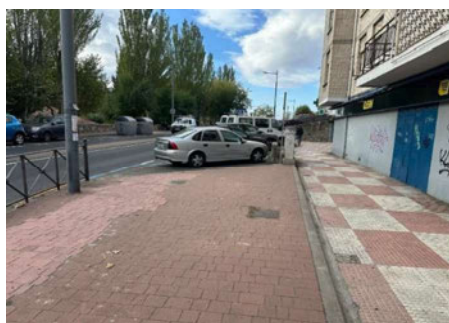
En el entorno del nº21 de la calle Marqués de Santillana, se ha planteado la necesidad de habilitar un área de carga y descarga en un ensanchamiento de acera actualmente sin uso, situado frente al supermercado existente.

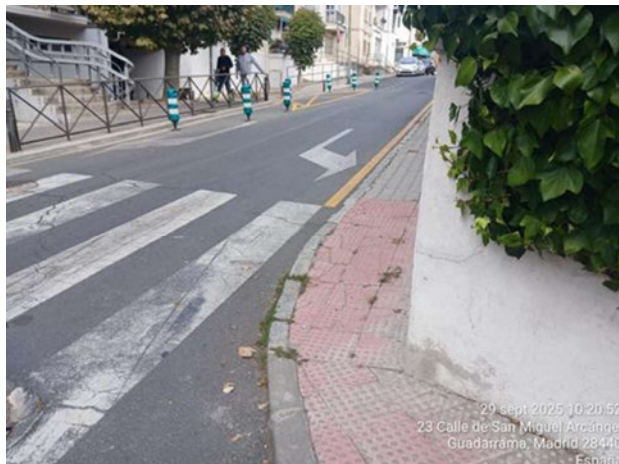
SITUACIÓN ACTUAL

En la intersección de la M-614 con la calle San Miguel Arcángel se ha identificado una deficiente accesibilidad peatonal, derivada del reducido ancho del acerado derecho y de la presencia de diversos obstáculos en el itinerario, tales como señalización vertical y elementos de mobiliario urbano. Esta configuración limita la movilidad peatonal y no cumple con los criterios de accesibilidad establecidos por la normativa vigente.

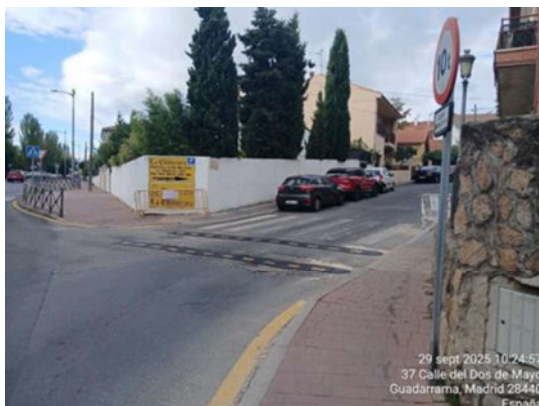
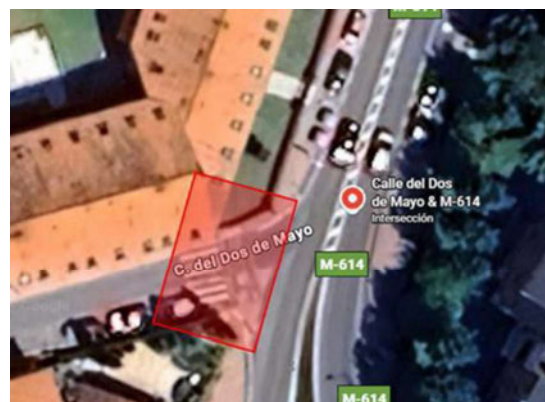
SITUACIÓN ACTUAL

En la intersección de la M-614 con la calle Dos de Mayo se ha identificado una baja accesibilidad peatonal, motivada por el reducido ancho de las aceras en ambos márgenes y por la presencia de obstáculos en el itinerario, tales como señalización vertical y elementos urbanos que limitan la sección útil de paso.

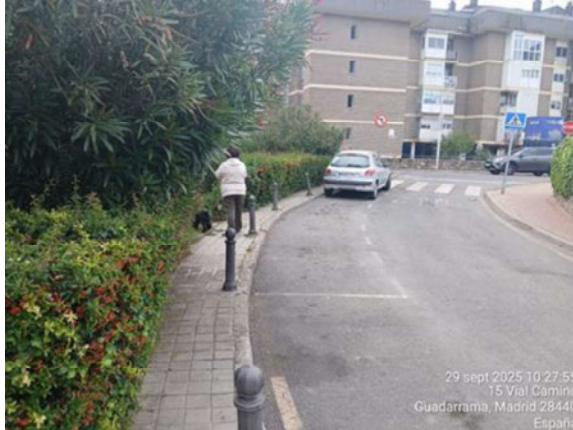
SITUACIÓN ACTUAL

En la intersección de la M-614 con la calle del Río, en el entorno de acceso al Parque del Río de Guadarrama, se ha identificado la necesidad de mejorar la conectividad peatonal y ampliar el área destinada al tránsito peatonal. La acera del margen derecho presenta una anchura insuficiente y la presencia de obstáculos urbanos, lo que dificulta el paso de peatones y limita la accesibilidad, especialmente en un itinerario de especial valor patrimonial, paisajístico y cultural por su proximidad al parque.

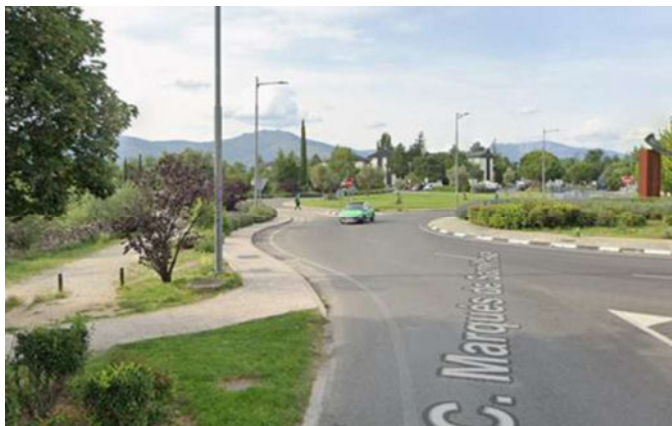
SITUACIÓN ACTUAL

A la salida del Parque del Río de Guadarrama, el camino peatonal del interior del parque enlaza con la acera que bordea la glorieta de la escultura “Mi Nido”, de Roberto Reula, hasta alcanzar el paso de peatones situado en la calle Marqués de Santillana. En este tramo, la acera no dispone de un vallado perimetral de protección, de modo que no se cumplen las condiciones mínimas de seguridad, especialmente teniendo en cuenta la proximidad del tráfico rodado en la glorieta.

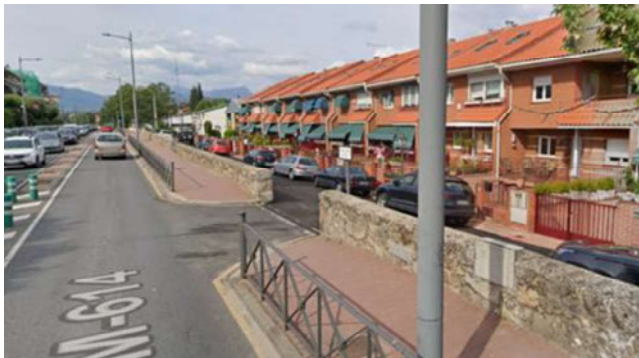
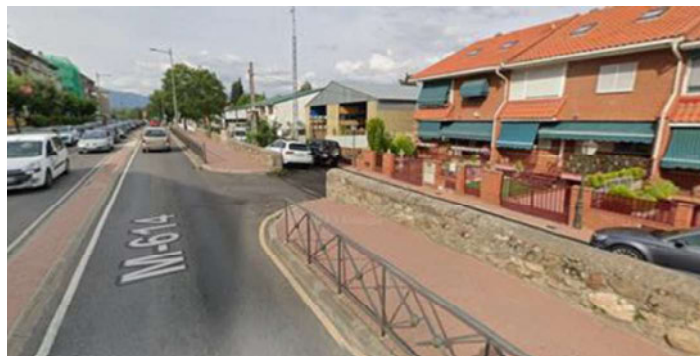
A lo largo del trazado de la M-614 en el municipio de Guadarrama, se ha identificado la necesidad de mejorar las rampas de acceso a la vía de servicio situadas a la altura de los números 2 y 24 de la calle Marqués de Santillana. Actualmente, estas rampas presentan desgaste del firme con fisuras y deformaciones, así como un deterioro del sistema de drenaje subterráneo para aguas pluviales, lo que compromete la funcionalidad del acceso y puede generar encharcamientos o pérdida de adherencia.

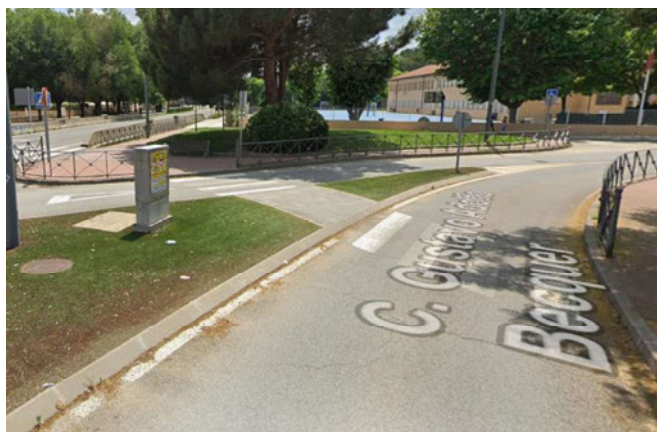
SITUACIÓN ACTUAL

En la entrada y salida de la calle Gustavo Adolfo Bécquer, desde la glorieta situada frente a la estación de servicio SHELL en la M-614, se ha detectado un cambio de nivel en los pasos de peatones que atraviesan las isletas centrales, lo que impide la continuidad del itinerario peatonal y limita la accesibilidad. Esta discontinuidad genera dificultades para personas con movilidad reducida y compromete la seguridad del cruce, en un punto con tránsito tanto peatonal como vehicular significativo.

Se propone la reconfiguración y rebaje de los pasos de peatones en los tramos que cruzan las isletas de la glorieta, con el fin de homogeneizar los niveles entre calzada, isleta y acera.

De forma complementaria, se plantea la nivelación del paso peatonal adyacente al cruce con la calle Gustavo Adolfo Bécquer, actualmente resuelto en dos alturas sin continuidad. Esta adecuación permitirá eliminar desniveles, asegurar un recorrido peatonal continuo y cómodo, y reforzar la integración del cruce en el entorno urbano, mejorando la convivencia entre tráfico rodado y peatones en un punto estratégico de la travesía.

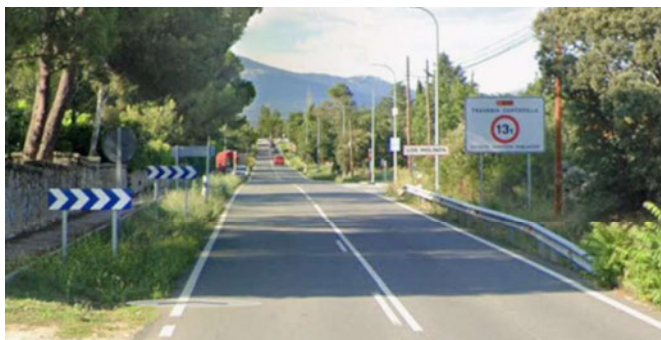
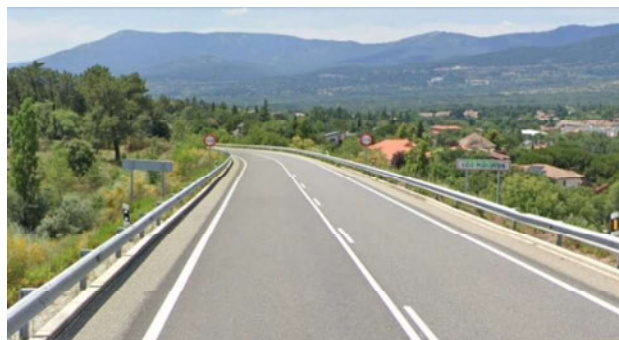
3.1 PUERTAS DE ENTRADA

SITUACIÓN ACTUAL – ENTRADA SUR

SITUACIÓN ACTUAL – ENTRADA NORTE

ACTUACIÓN PROPUESTA

La entrada al núcleo urbano de Los Molinos, correspondiente al tramo final de la carretera M-614, se desarrolla a lo largo de un tramo rectilíneo que desemboca directamente en la travesía. En la actualidad, la transición entre el entorno interurbano y el urbano carece de elementos efectivos de calmado de tráfico, limitándose únicamente a la señalización vertical de entrada al municipio, medida insuficiente para garantizar una reducción progresiva de la velocidad.

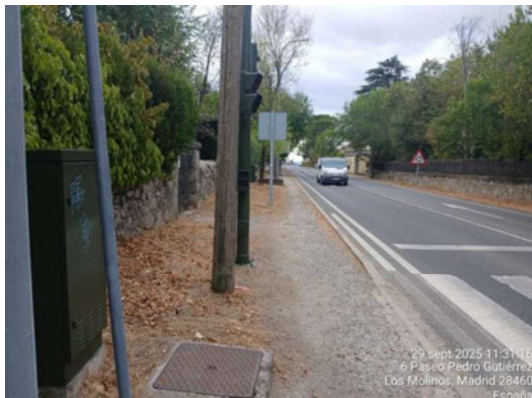
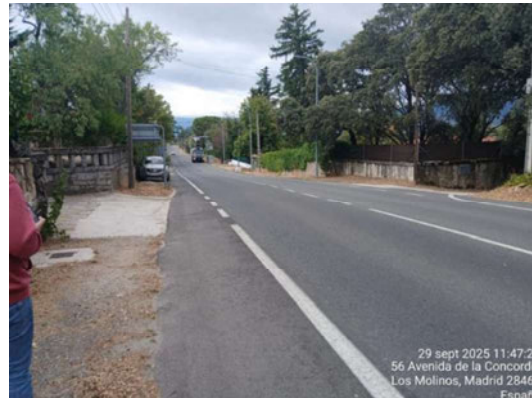
3.2 ACERADO EN AVENIDA DE LA CONCORDIA

A lo largo del trazado de la carretera M-614 en el municipio de Los Molinos, se ha identificado la necesidad de mejorar la conectividad peatonal y ampliar las zonas destinadas al tránsito peatonal, especialmente en el entorno de la Avenida de la Concordia. Actualmente, la configuración viaria presenta franjas laterales sin urbanizar en ambos márgenes de la calzada, carentes de acera, lo que obliga a los peatones a desplazarse por el borde de la vía. Esta situación limita la accesibilidad, reduce la seguridad vial y compromete la integración urbana del tramo dentro del núcleo poblado.

De manera complementaria, se contempla la sustitución del acerado existente en tramos deteriorados, estimándose una longitud de 100 metros por margen, lo que supone una reposición total de unos 200 metros de acera, también con una anchura de 1,50 metros.

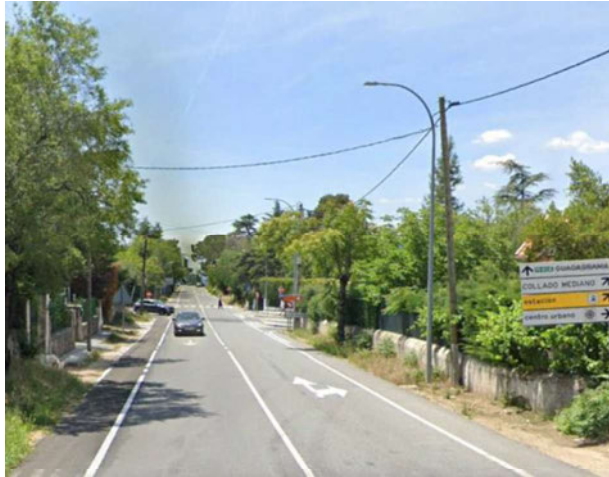
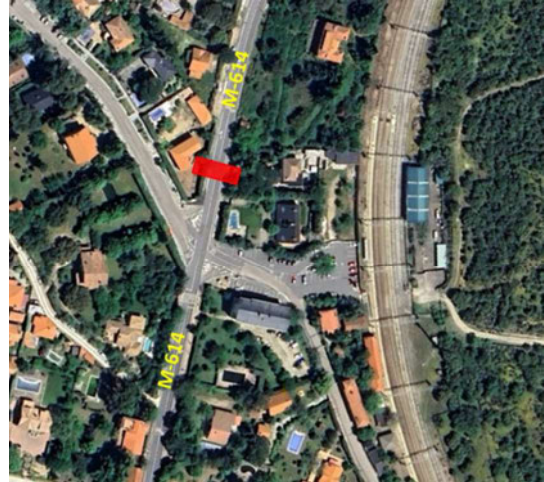
3.3 INTERSECCIÓN ESTACIÓN DE CERCANÍAS

En el entorno de la estación de Renfe de Los Molinos, se ha identificado una alta concentración de peatones derivada de los movimientos de entrada y salida de pasajeros, así como de la presencia de tráfico rodado con destino a la propia estación y a las áreas colindantes. La ausencia de un cruce peatonal claramente definido y protegido frente al acceso principal genera una situación de riesgo potencial elevado, al permitir velocidades de paso superiores a las adecuadas y dificultar el tránsito seguro de los peatones entre ambos márgenes de la M-614.

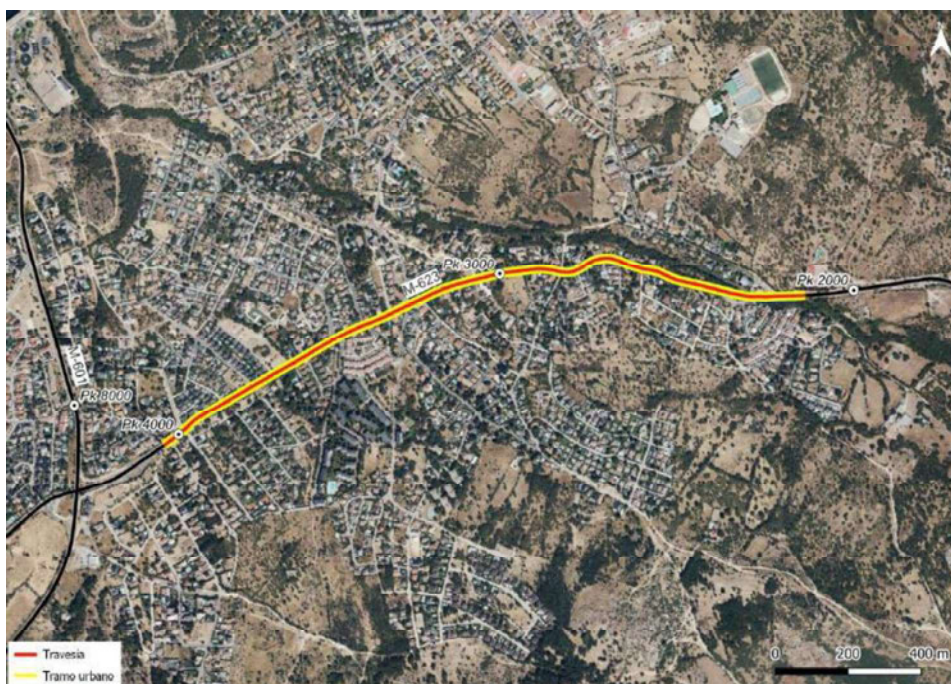
Avance del Plan de Carreteras 2025-2032, anexo VI de travesías.

El tejido urbano presenta ocupación libre del dominio público y del área de protección, sin fachadas próximas a la plataforma. Predomina la edificación residencial, de altura B+1, propia de un entorno rural-suburbano de baja densidad, con otras áreas de aparcamiento distribuidas fuera de la sección principal.

Desde la perspectiva de conflictividad, no se aprecian elementos relevantes, funcionando la vía principalmente como corredor lineal sin condicionantes puntuales de seguridad. En el plano ambiental, la travesía cuenta con zonas verdes y arbolado, aunque carece de pantallas acústicas. Los indicadores globales la califican con transitabilidad mala, calidad peatonal alta, valoración ambiental alta y un nivel de conflictividad medio.

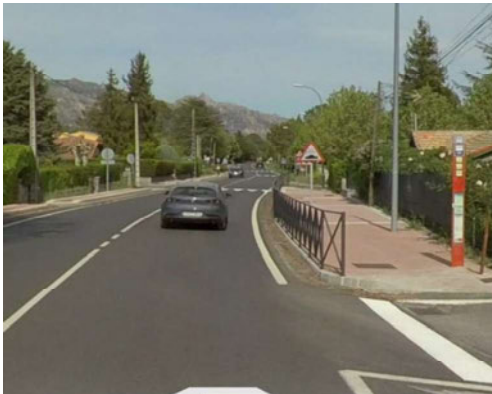
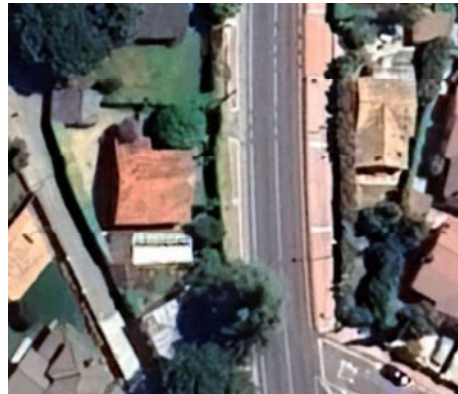
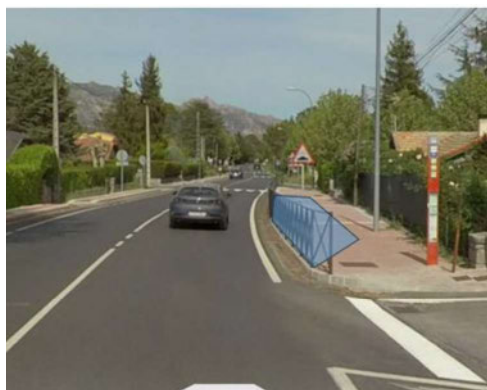
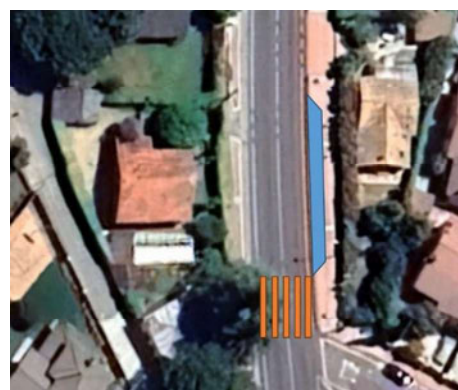
3.1 MEJORA PARADA DE AUTOBÚS

En el entorno del p.k. 3+480 de la M-623, la parada de autobús existente carece de carril de espera, lo que obliga al vehículo a detenerse directamente en el carril de circulación, interrumpiendo el tráfico o generando detenciones en un punto próximo al cruce con la Avenida del Ebro.

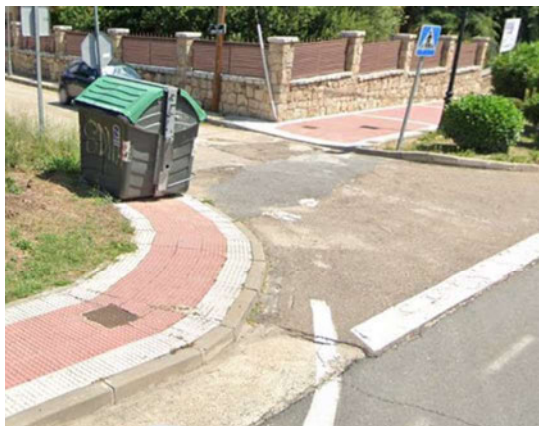
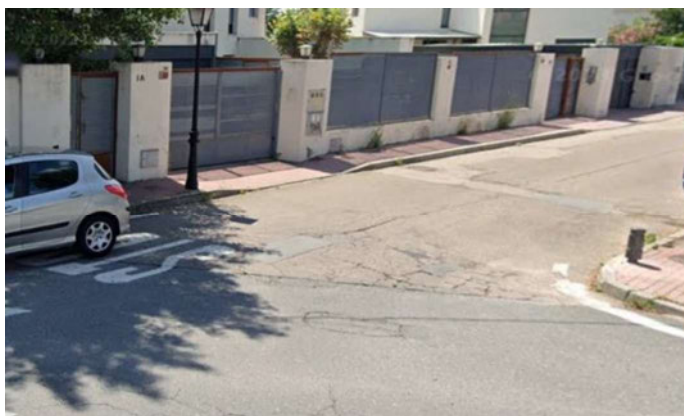
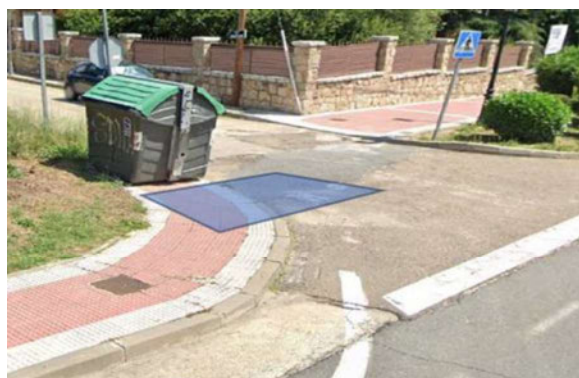
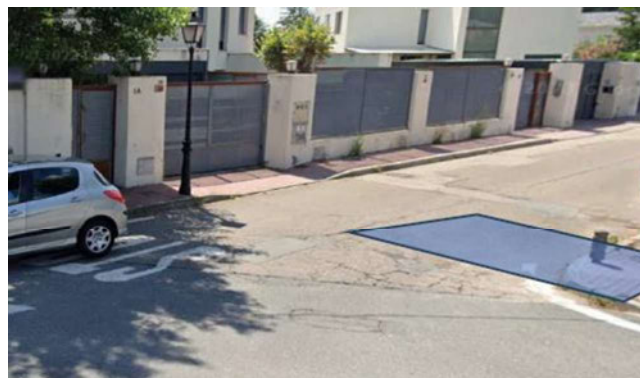
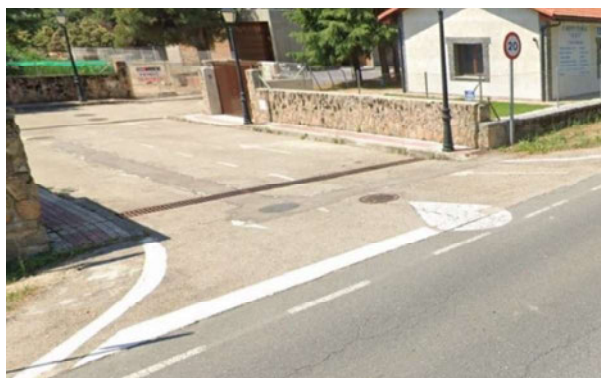
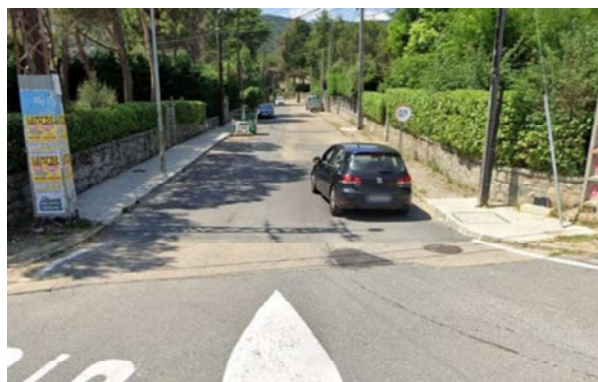
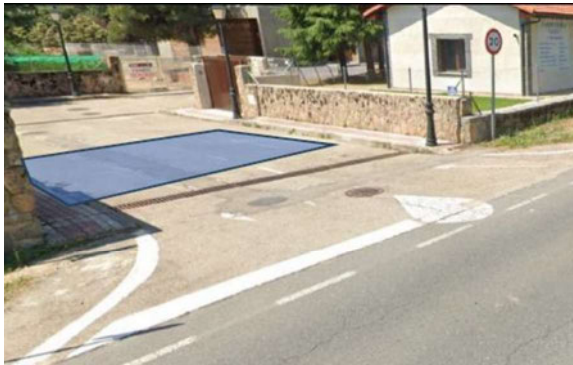
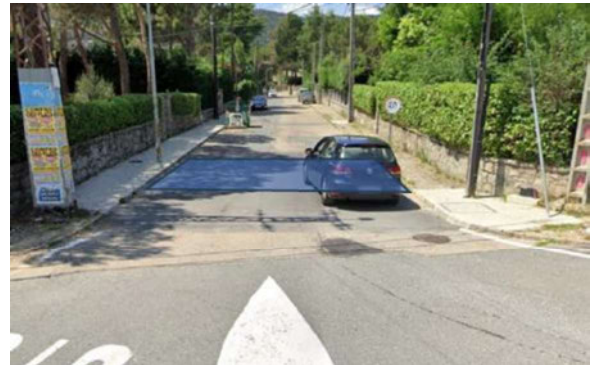
3.2 INCREMENTO DE PASOS DE PEATONES EN INTERSECCIONES

A lo largo de la travesía de la M-623 en Becerril de la Sierra se ha observado que gran parte de las intersecciones con calles aledañas presentan deficiencias en los cruces peatonales: en algunos puntos no existen pasos de peatones, en otros están desgastados o poco visibles, y en varios casos se encuentran mal resueltos o mal ubicados (sin retranqueo respecto a la boca de la intersección, con radios de giro que los condicionan y con accesos poco claros). Además, se aprecian problemas de accesibilidad asociados (bordillos sin rebajar o mal ejecutados, ausencia de pavimento podotáctil y discontinuidades del itinerario), lo que incrementa el riesgo en cruces con visibilidad reducida y favorece cruces informales.

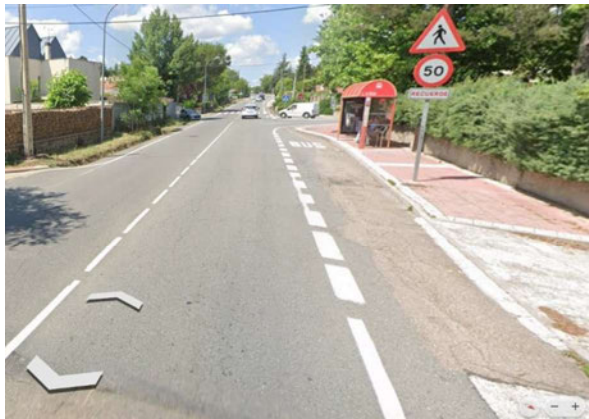
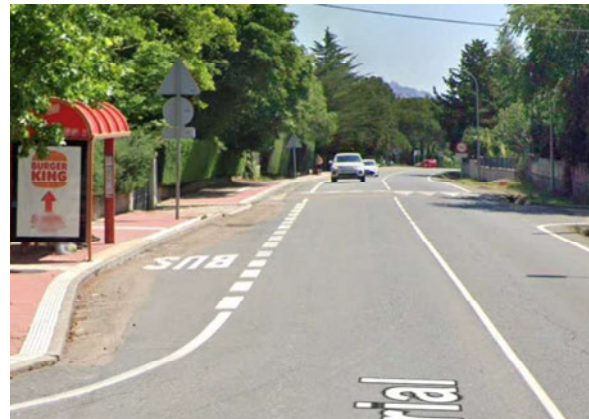
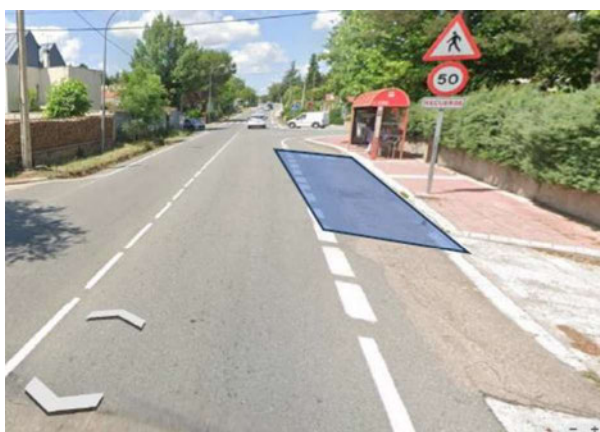
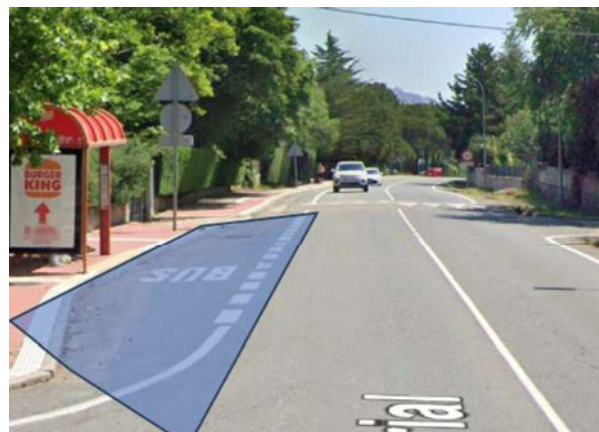
3.3 MEJORA EN PARADA DE AUTOBÚS

En el entorno del p.k. 3+200 (aprox.) de la travesía M-623 en Becerril de la Sierra, la parada de autobús existente no dispone de una dársena/carril de espera con capacidad suficiente. Como consecuencia, durante la detención y el embarque/desembarque, el autobús invade parcialmente el carril de circulación, generando situaciones de inseguridad y afectando a la fluidez del tráfico, especialmente en un tramo con velocidades de paso elevadas y presencia de peatones vinculada a la propia parada.

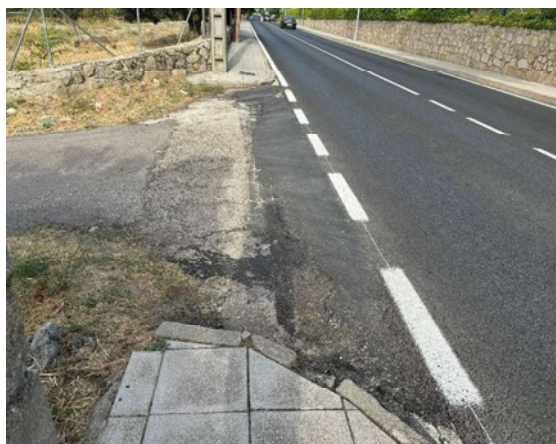
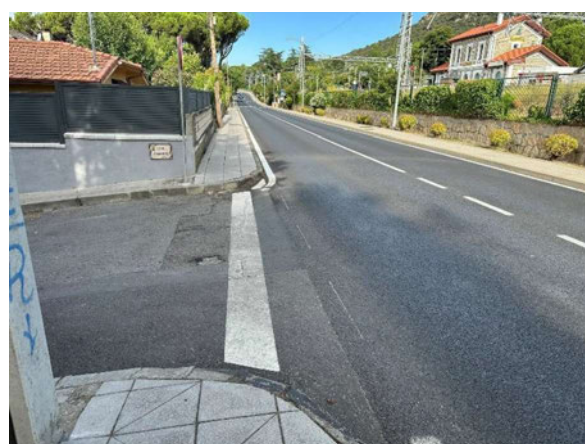
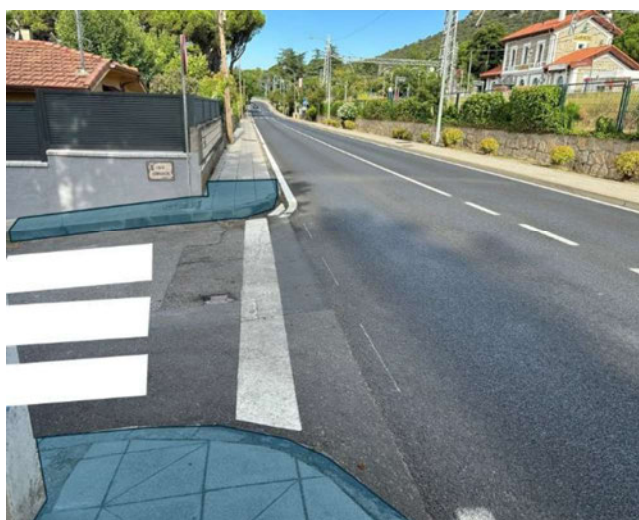
3.2 ADECUACIÓN PASO DE PEATONES M-617 CON C/ DEL CHARCÓN

La mayor parte de las calles transversales a la travesía M-623 no disponen de rebajes de bordillo que garanticen la accesibilidad peatonal, y en numerosos casos tampoco existen pasos de peatones formalmente señalizados. Esta situación resulta especialmente relevante en el ámbito del casco urbano, donde se concentra una mayor afluencia peatonal y se incrementa la necesidad de itinerarios accesibles y seguros.

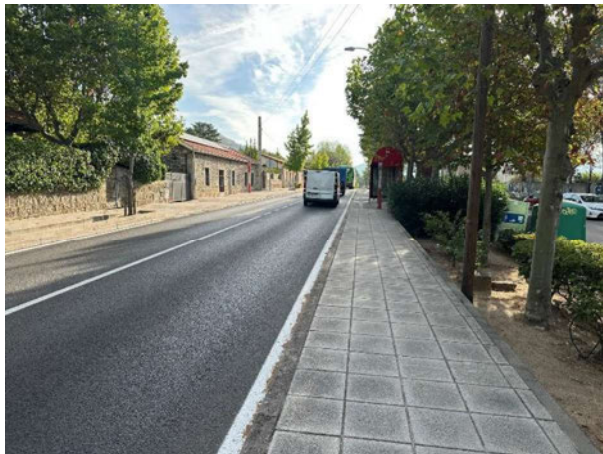
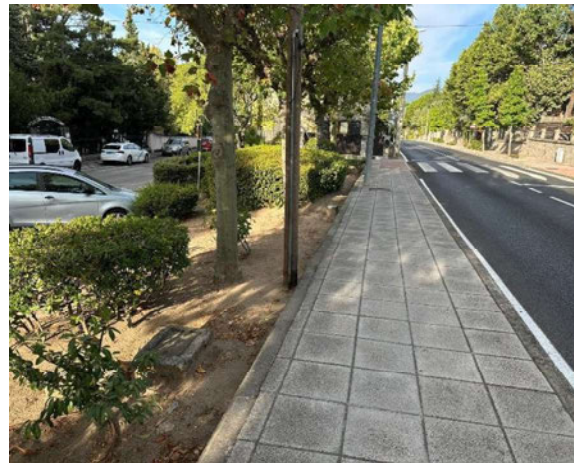
3.3 AMPLIACIÓN ISLETA, TRASLADO PARADA DE AUTOBÚS Y EJECUCIÓN DE PASO DE PEATONES EN INTERSECCIÓN C/ RAMIRO CON PASEO ROSALES

Próximo a la Escuela de Música, en la confluencia de las calles Ramiro y Paseo Rosales, el paso de peatones existente en la calle Ramiro no presenta continuidad peatonal hacia Paseo Rosales ni hacia la parada de autobús situada más alejada del punto principal de confluencia de peatones.

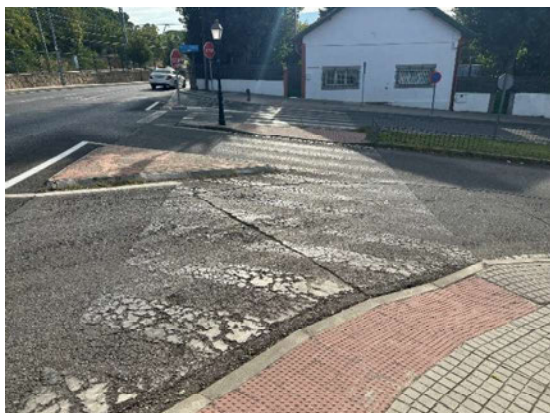
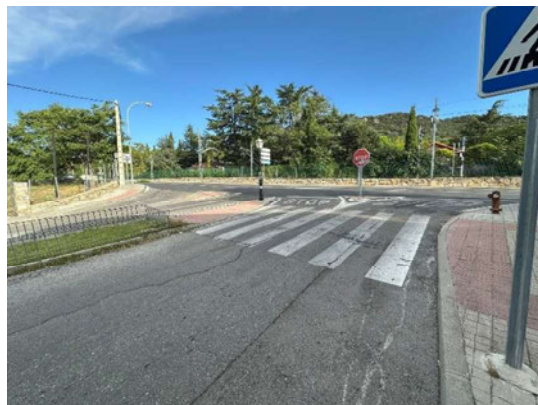
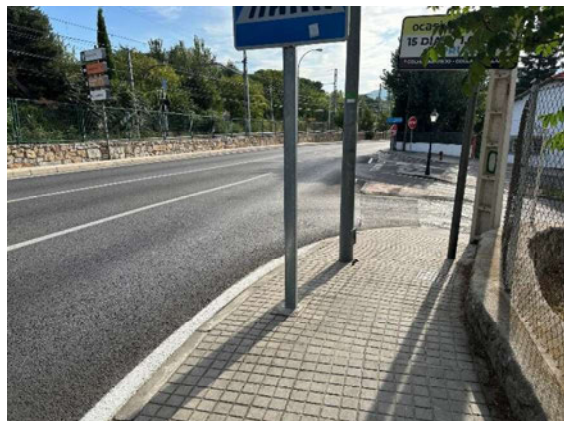
3.4 REORDENACIÓN C/ AZUCENAS CON PASEO ROSALES

En la intersección entre la travesía (Paseo de los Rosales) y la calle Azucenas, vía de acceso al polideportivo municipal, se ha identificado un problema de estrechamiento del itinerario peatonal. En el margen contiguo a la vía del tren, la acera dispone de una anchura aproximada de 80 cm, claramente insuficiente para el tránsito peatonal en condiciones de accesibilidad. En el lado opuesto de la intersección, el acceso al paso de peatones también presenta deficiencias de anchura y de adaptación a cota, dificultando el paso de personas con movilidad reducida.

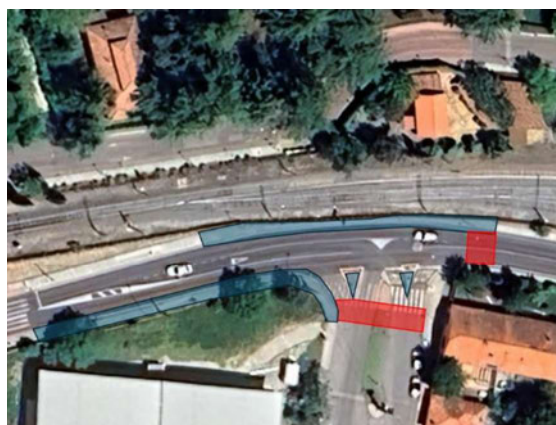
ACTUACIÓN PROPUESTA

El estrechamiento del margen derecho viene condicionado por la alineación de una propiedad privada, lo que limita las posibilidades de ampliación del acerado en ese lado.

Se propone el retranqueo de las isletas o medianas del cruce en aproximadamente 50 cm, con el fin de ensanchar la acera existente hasta alcanzar una anchura mínima de 1,20 m, permitiendo la continuidad del itinerario peatonal accesible por ese margen. El itinerario accesible se completará por medio de 1 paso de peatones.

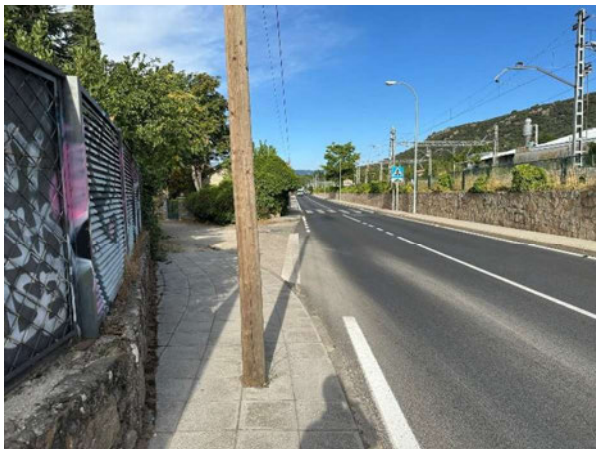
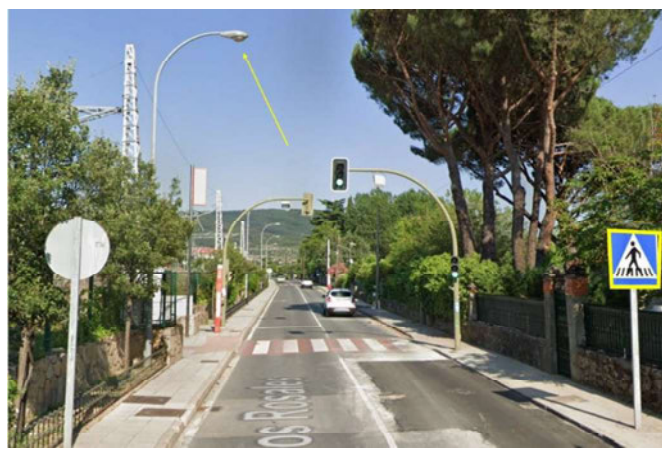
3.5 MEJORA DE LA ILUMINACIÓN EN PASEO ROSALES

A lo largo del tramo oeste de Paseo Rosales, especialmente en las proximidades de la estación de cercanías, se detecta una iluminación claramente insuficiente, lo que reduce la visibilidad y la percepción de seguridad en horario nocturno. Si bien existe un semáforo a la salida de la estación que regula el cruce peatonal, las condiciones lumínicas actuales no garantizan una adecuada visibilidad de los peatones ni de la señalización vertical asociada.
