**Pliego de Prescripciones Técnicas Particulares
del Contrato de Servicios para la
Redacción del Proyecto de Ejecución
de la Actuación Supramunicipal denominada:**

**“MEJORAS DE LA MOVILIDAD EN EL ÁMBITO RURAL DE LA
COMUNIDAD DE MADRID” EN DIVERSOS TÉRMINOS
MUNICIPALES**

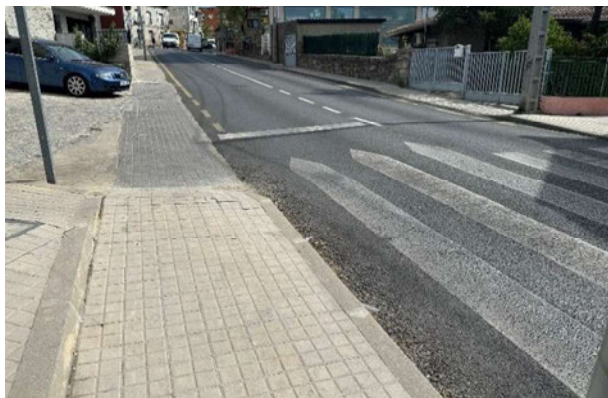
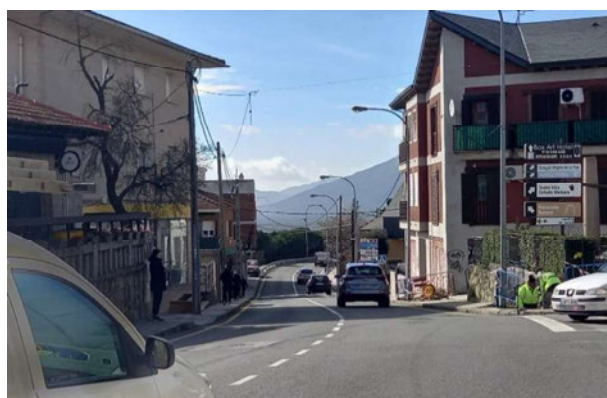
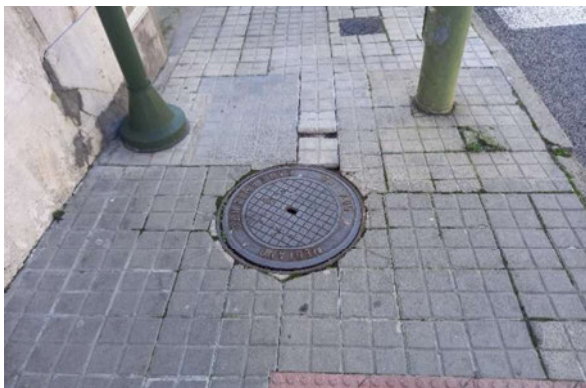
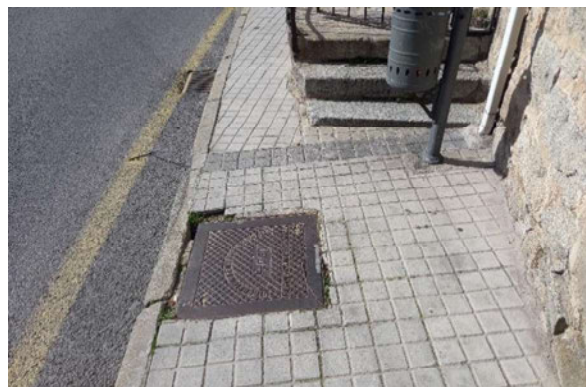
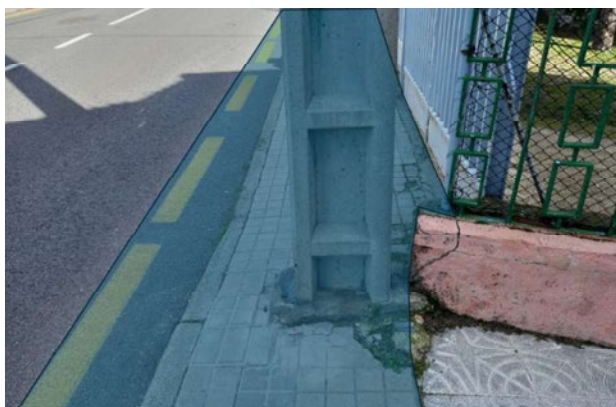
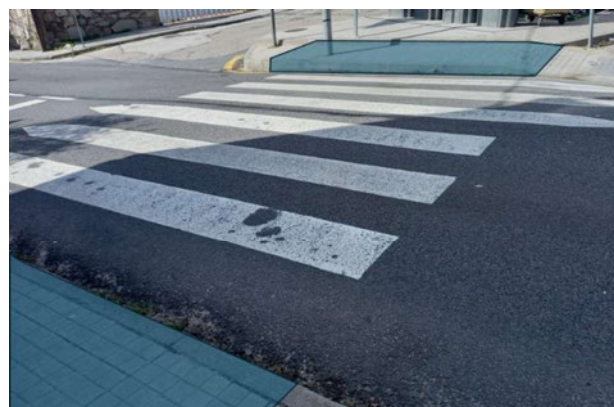
3.6 MEJORA DE LA ACCESIBILIDAD EN PASEO ROSALES

En el tramo de Paseo Rosales desde la intersección con la C/ Real hasta el tramo en curva de la travesía que cruza las líneas férreas (escalera de bajada al Centro de Salud), los acerados presentan numerosas estrangulaciones en la sección ya de por sí estrecha debido a la afluencia de elementos de mobiliario urbano como postes de telefonía, báculos, hitos de regulación del tráfico, o incluso las propias líneas de fachada.

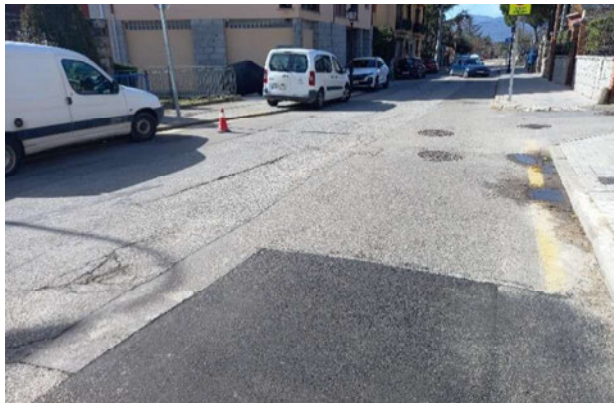
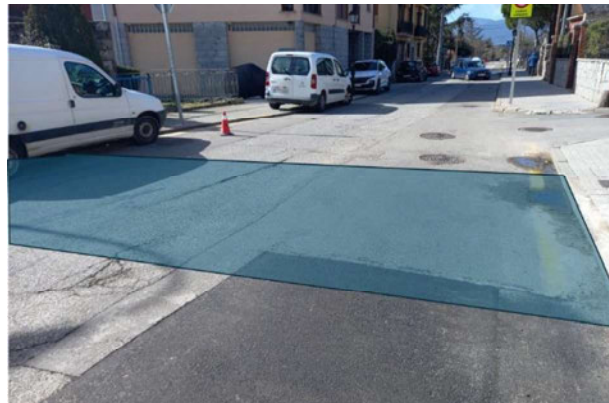
3.7 EJECUCIÓN DE PASO DE PEATONES EN CALLE REAL INTERSECCIÓN PASEO ROSALES

En la intersección de la C/ Real con Paseo de Rosales, calzada de doble sentido, cuya incorporación a Paseo de Rosales se realiza mediante un STOP, no existe un cruce peatonal continuo de manera que junto a la poca visibilidad del cruce genera situaciones de inseguridad al peatón.

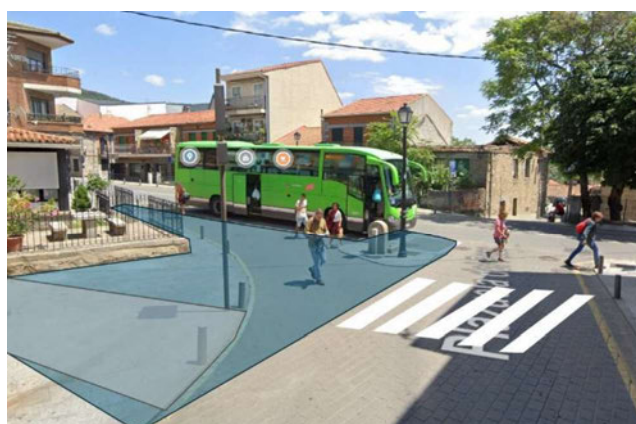
3.8 AMPLIACIÓN ACERADO EN PLAZA DE LA HERRERÍA

En la Plaza de la Herrería existe una parada de autobús que carece de adecuada señalización vertical específica y no dispone de una zona de espera habilitada para los viajeros. Actualmente, el apeadero únicamente se encuentra señalizado mediante marca horizontal en calzada con la inscripción “SOLO BUS”, sin acondicionamiento del espacio peatonal asociado.

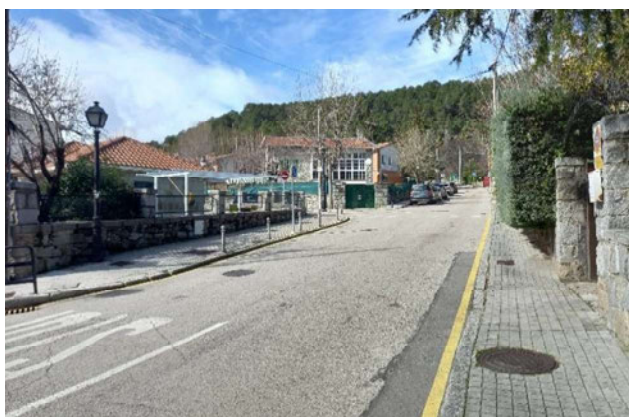
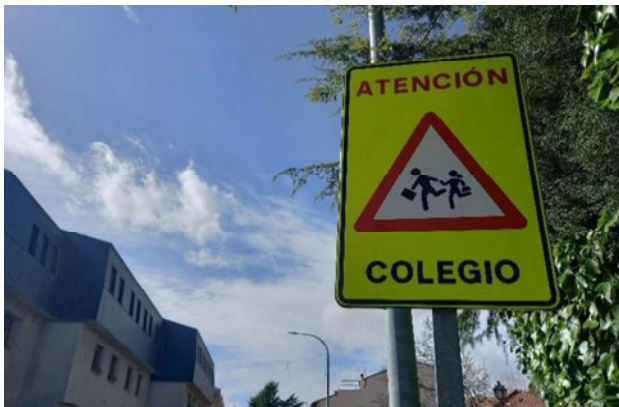
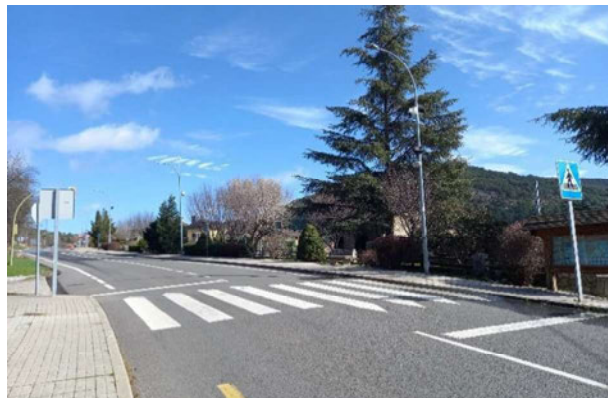
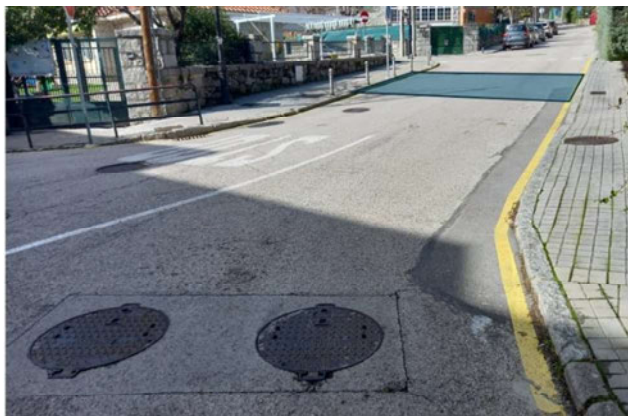
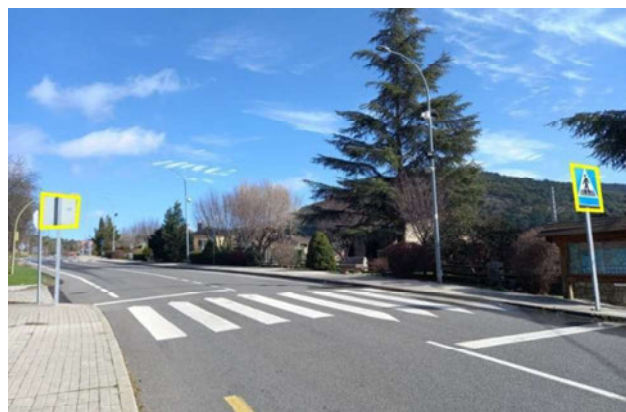
3.9 RETRANQUEO DE PASO DE PEATONES EN AVD MADRID Y CALLE NAVARRA

En la calle Navarra se localiza una escuela infantil que genera importantes concentraciones de menores y acompañantes en los horarios de entrada y salida. El espacio público disponible resulta claramente insuficiente para absorber estos flujos peatonales con garantías de seguridad.

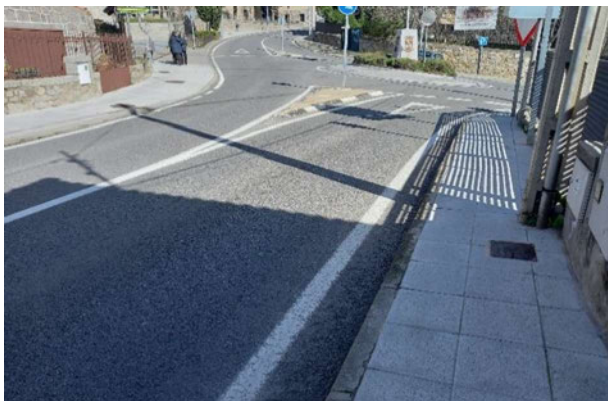
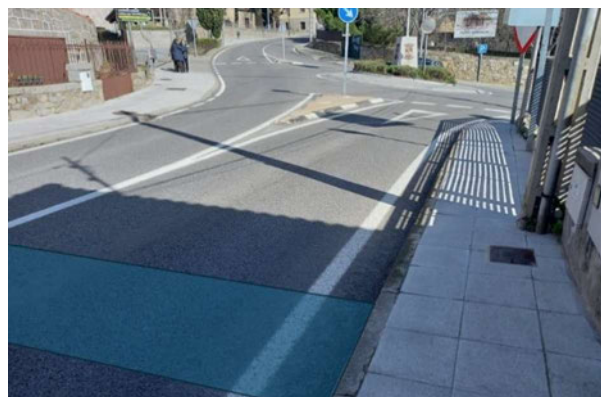
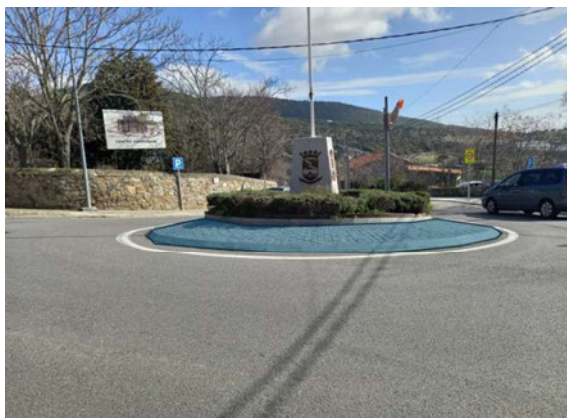
3.10 ROTONDA M-623 CON M-863

En el entorno de la rotonda que enlaza la M-623 con la M-863 se producen puntos de conflicto al circular con cierta velocidad los vehículos que circulan por la M-623 en dirección M-863 o Avenida de Madrid e impidiendo o dificultando la incorporación de los vehículos que se encuentran estacionados en un parking próximo y tienen salida a la rotonda. Además, se observa que la glorieta se ubica en una zona con pendiente y la cual presenta una altura considerable en la alineación de bordillos existentes y su zona perimetral adoquinada lo que dificulta el tránsito seguro de vehículos largos.

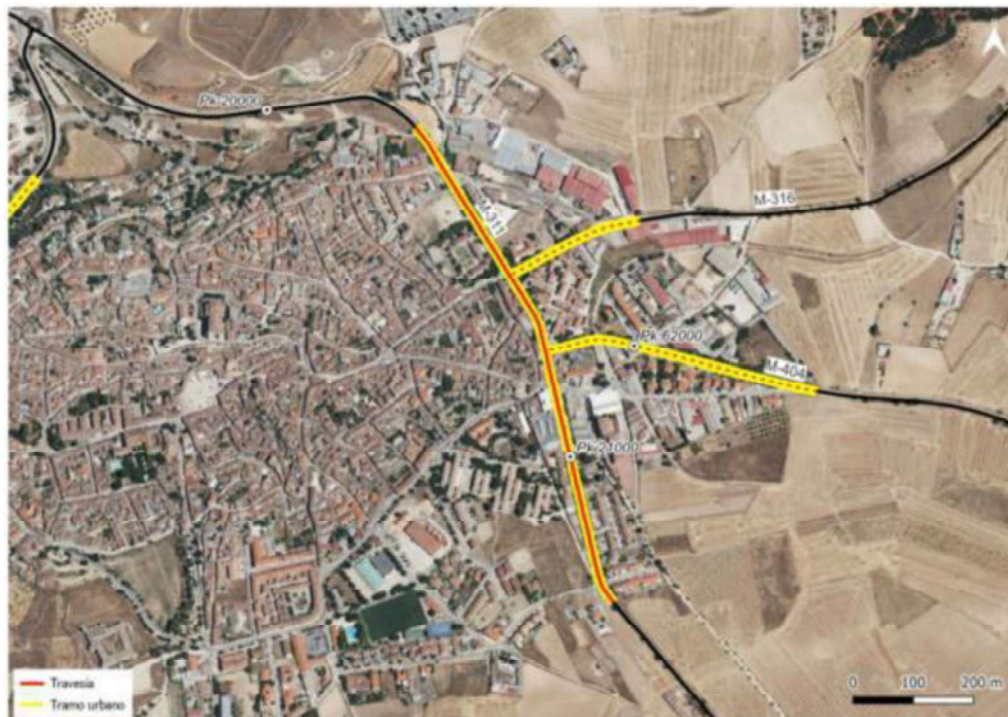
Imagen 1. Planta del tramo de la M-311 a su paso por Chinchón. Fuente: Plan de Carreteras 2025-2032. Avance de plan. Anexo VI: travesías

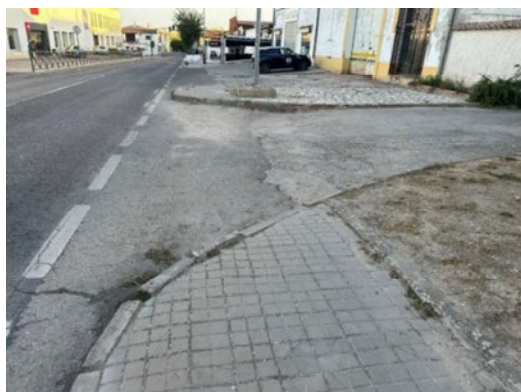
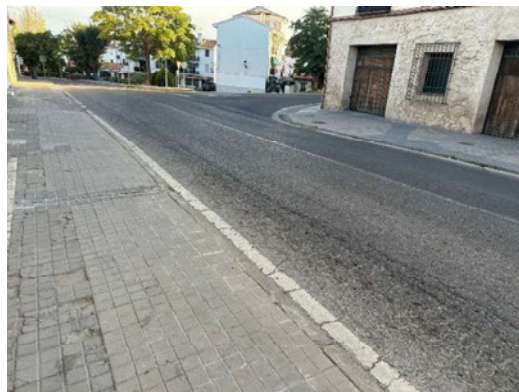
3.1 REPOSICIÓN DE ACERAS Y REBAJES DE BORDILLOS

A lo largo de la travesía de la M-311 en el municipio de Chinchón, se ha constatado que, si bien la anchura de las aceras es en general adecuada, su estado de conservación es deficiente. Se observan baldosas sueltas, rotas o con desniveles, así como zonas con firme irregular que dificultan el tránsito peatonal.

Además, en toda la travesía no se dispone de un vallado de protección al peatón.

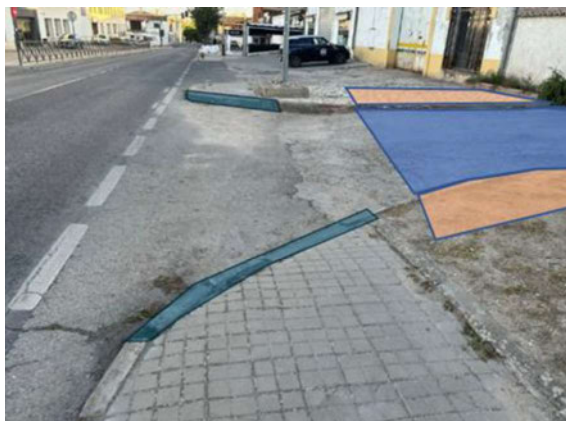
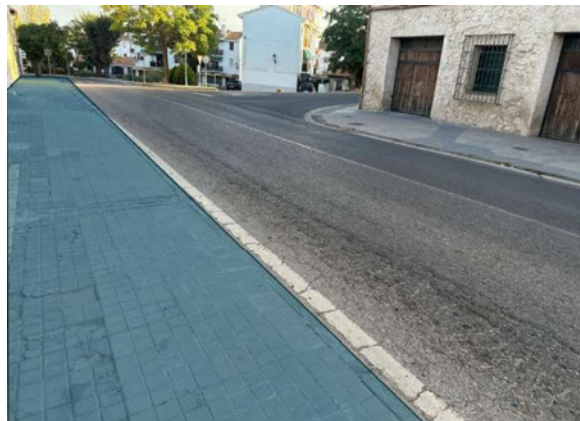
ACTUACIÓN PROPUESTA EN TODO EL TRAMO

Se propone la renovación integral de las aceras a lo largo de toda la travesía, mediante la reposición completa del pavimento peatonal y la regularización de cotas para eliminar los desniveles existentes.

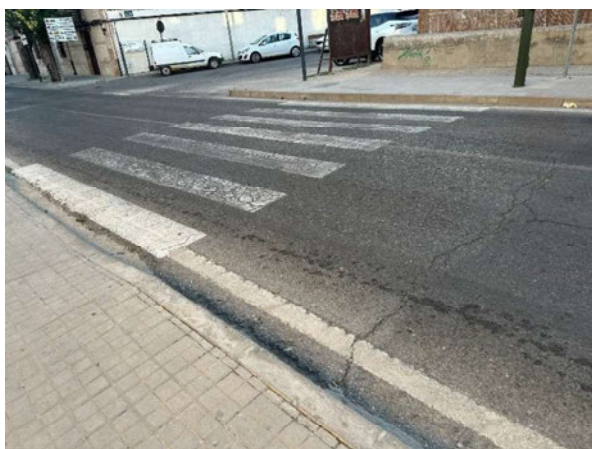
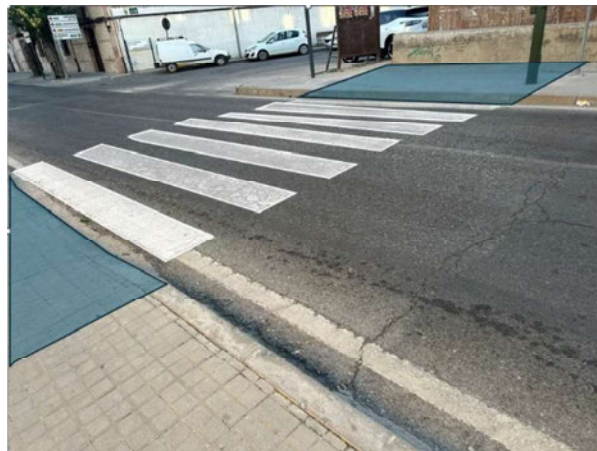
3.2 ADECUACIÓN DE PASOS DE PEATONES

A lo largo de toda la travesía se observa que los pasos de peatones presentan un importante desgaste en la señalización horizontal, con pérdida generalizada de pintura y escasa visibilidad. Asimismo, en muchos de ellos no se cumplen las condiciones exigidas por la normativa vigente en materia de accesibilidad, al carecer de pavimento podotáctil, encaminamientos adecuados y rebajes de bordillo correctamente ejecutados.

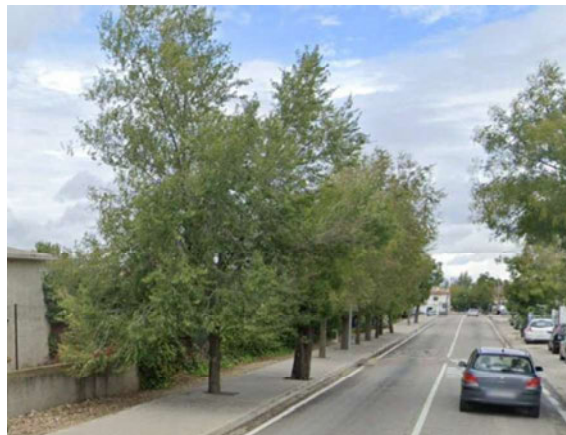
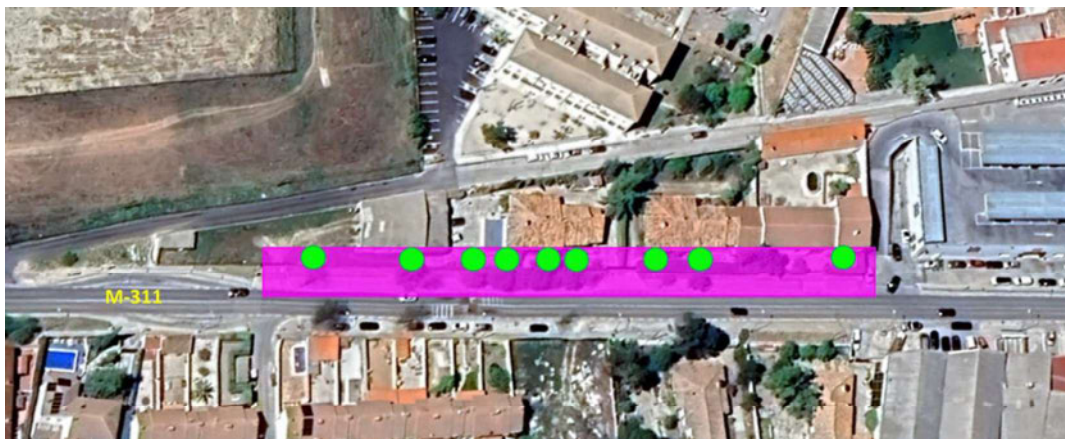
3.3 ADECUACIÓN DE ALCORQUES Y REUBICACIÓN DE SEÑALIZACIÓN

En el tramo de la travesía comprendido entre las calles La Mojona y Valdelaguna, se ha detectado la presencia de una alineación de árboles y señales verticales ubicadas dentro del itinerario peatonal, lo que obstaculiza el paso de los peatones y reduce la anchura útil de la acera. Esta situación genera discontinuidades en el recorrido y compromete la seguridad de los viandantes.

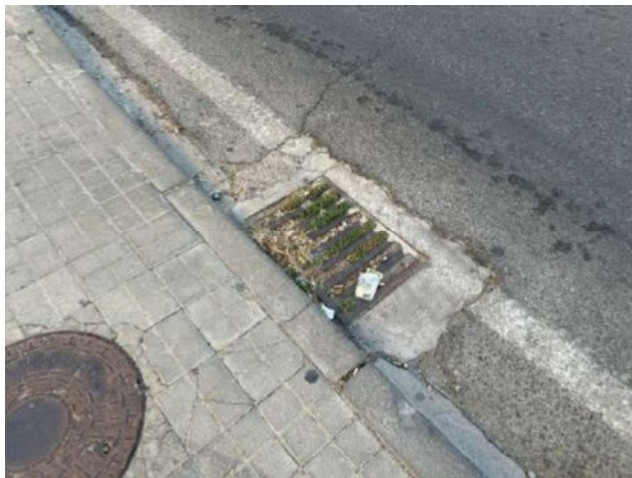
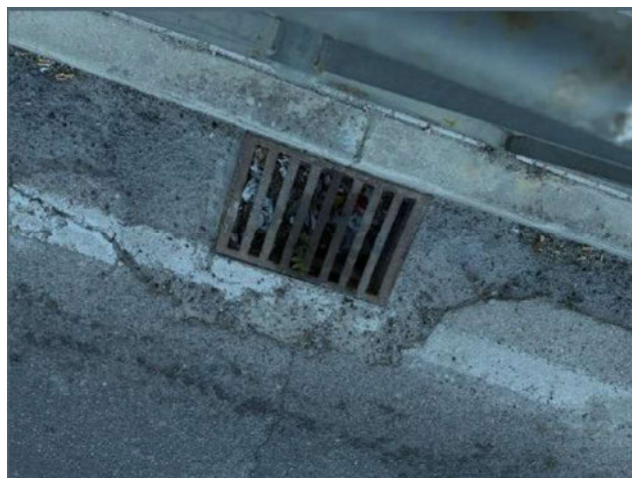
3.4 REVISIÓN DE IMBORNALES

En las inmediaciones del número 18 de la travesía (calle M-311) se han observado dos imbornales obstruidos por acumulación de basura, hojas y restos vegetales, lo que sugiere un mal funcionamiento del sistema de evacuación superficial. Esta situación puede impedir el correcto drenaje de las aguas pluviales durante episodios de lluvia, favoreciendo la aparición de encharcamientos y deterioro del firme en el entorno.

Se propone la revisión completa del sistema de imbornales y drenaje superficial a lo largo de toda la travesía, con el fin de comprobar su estado de conservación y funcionamiento. En caso de detectarse atascos, roturas o deficiencias de mantenimiento, se llevará a cabo su limpieza, reparación o sustitución, asegurando la capacidad hidráulica y la evacuación adecuada del agua de lluvia.

Dado que en la visita de inspección no se pudo verificar el origen exacto de la obstrucción, se recomienda realizar una campaña de mantenimiento preventivo y diagnóstico detallado, que permita garantizar la operatividad del drenaje y evitar posibles daños futuros en el pavimento o la acera.

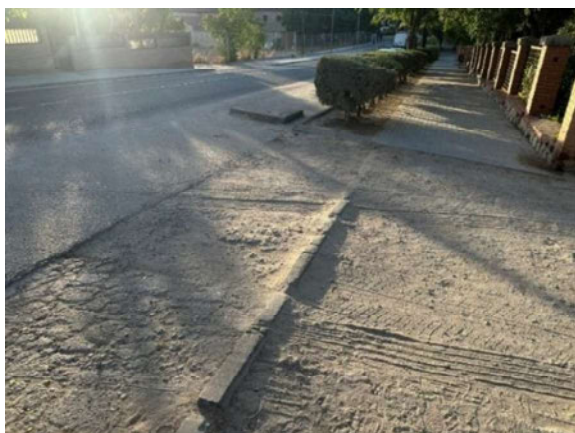
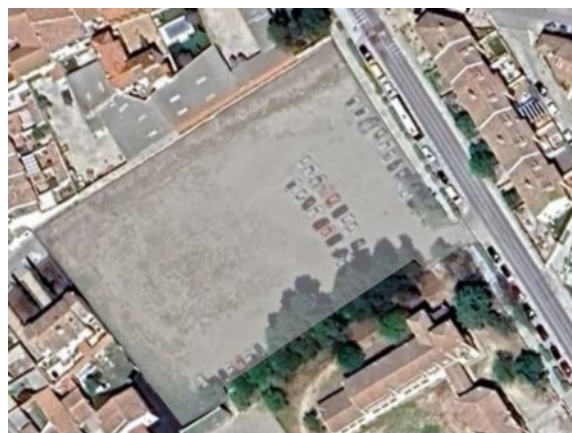
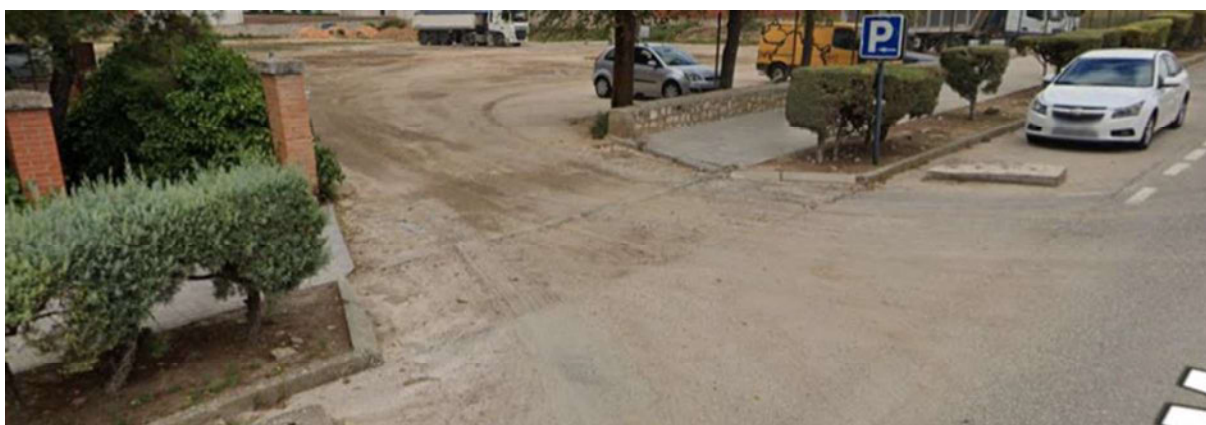
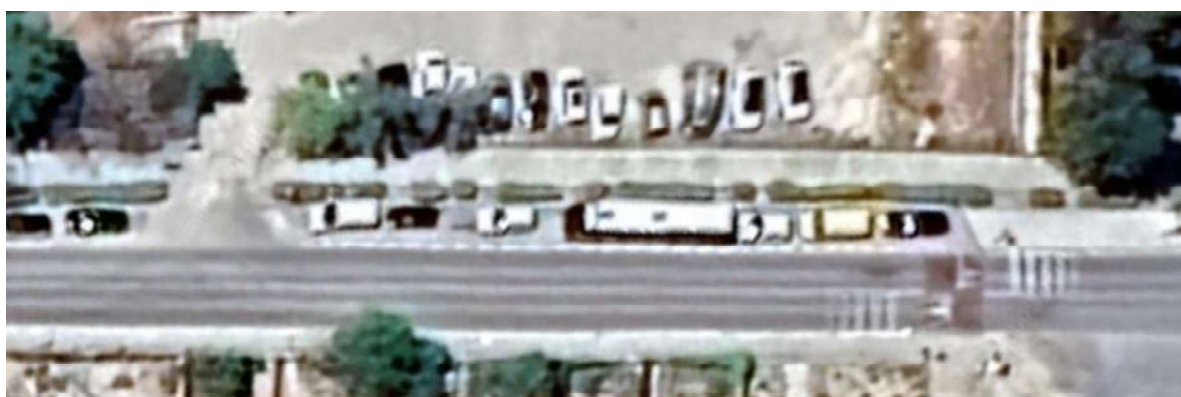
SITUACIÓN ACTUAL

PROBLEMA DETECTADO:

El aparcamiento público ubicado junto a la travesía de la M-311 se encuentra sin pavimentar, lo que provoca el arrastre de tierra y materiales sueltos hacia la calzada, especialmente en episodios de lluvia o con tráfico intenso. Esta situación genera riesgos para la circulación, en particular para motocicletas y vehículos ligeros, además de contribuir al ensuciamiento del firme y obstrucción de los imbornales cercanos.

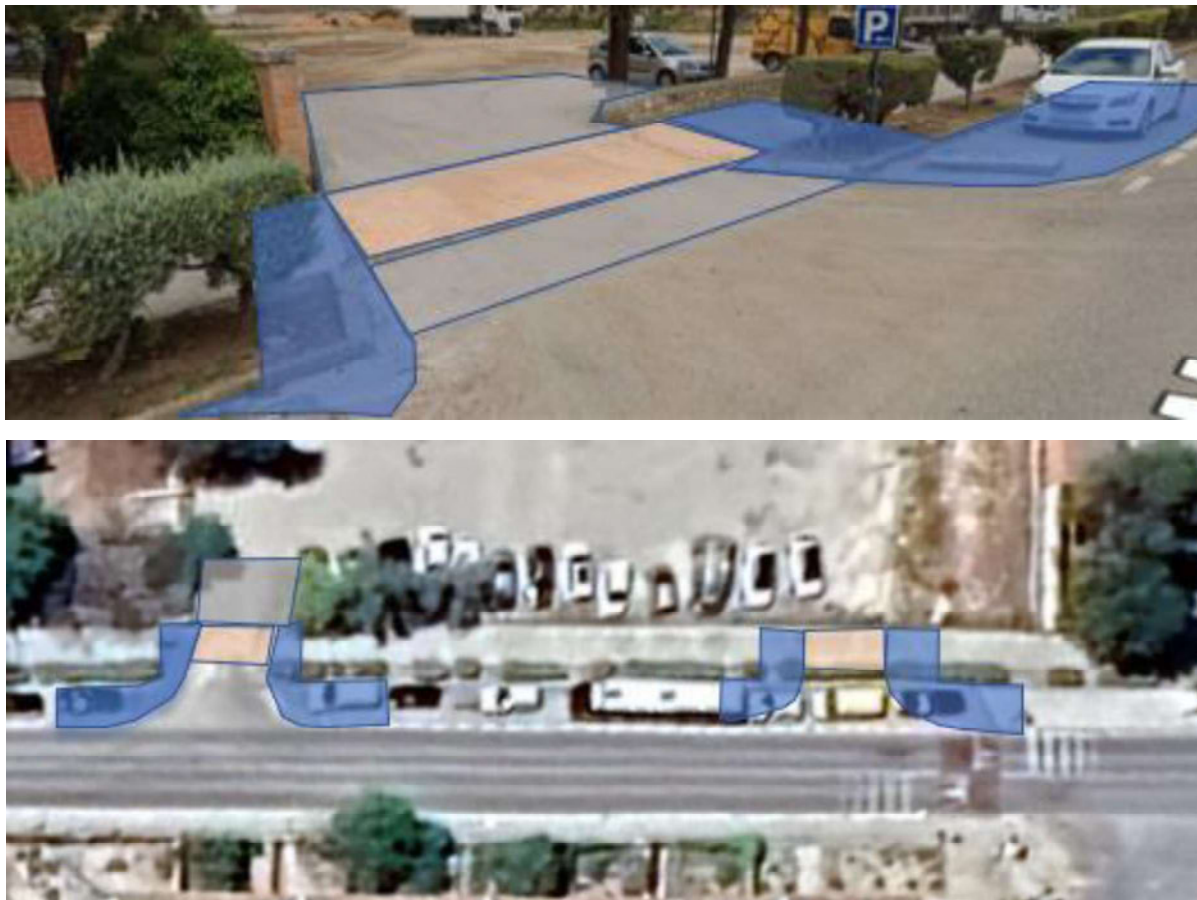
ACTUACIONES PROPUESTAS

SOLUCIÓN PROPUESTA:

Diferenciar entrada y salida al parking. Para ello habrá de ser habilitado un segundo acceso para entrada al aparcamiento. Los accesos constarán de pasos rebajados para peatones dando continuidad a las aceras. Las aceras conformarán los movimientos de entrada y salida y en éste último delimitarán las primeras plazas de aparcamiento en línea a fin de favorecer la visibilidad.

De igual modo, en la salida se mejorará la superficie anterior a la acera a fin de evitar la contaminación de la misma mediante hormigón y mallazo.

Se recomienda la pavimentación del aparcamiento público, al menos mediante un tratamiento superficial a fin de evitar el arrastre de partículas hacia la travesía, el levantamiento de polvo y mejorar las condiciones de seguridad vial.

La actuación deberá incluir medidas de drenaje, la definición de pendientes adecuadas hacia los puntos de drenaje, evacuación de aguas, la delimitación de plazas de estacionamiento y, en su caso, la colocación de bordillos o rigolas perimetrales para canalizar correctamente las aguas pluviales.

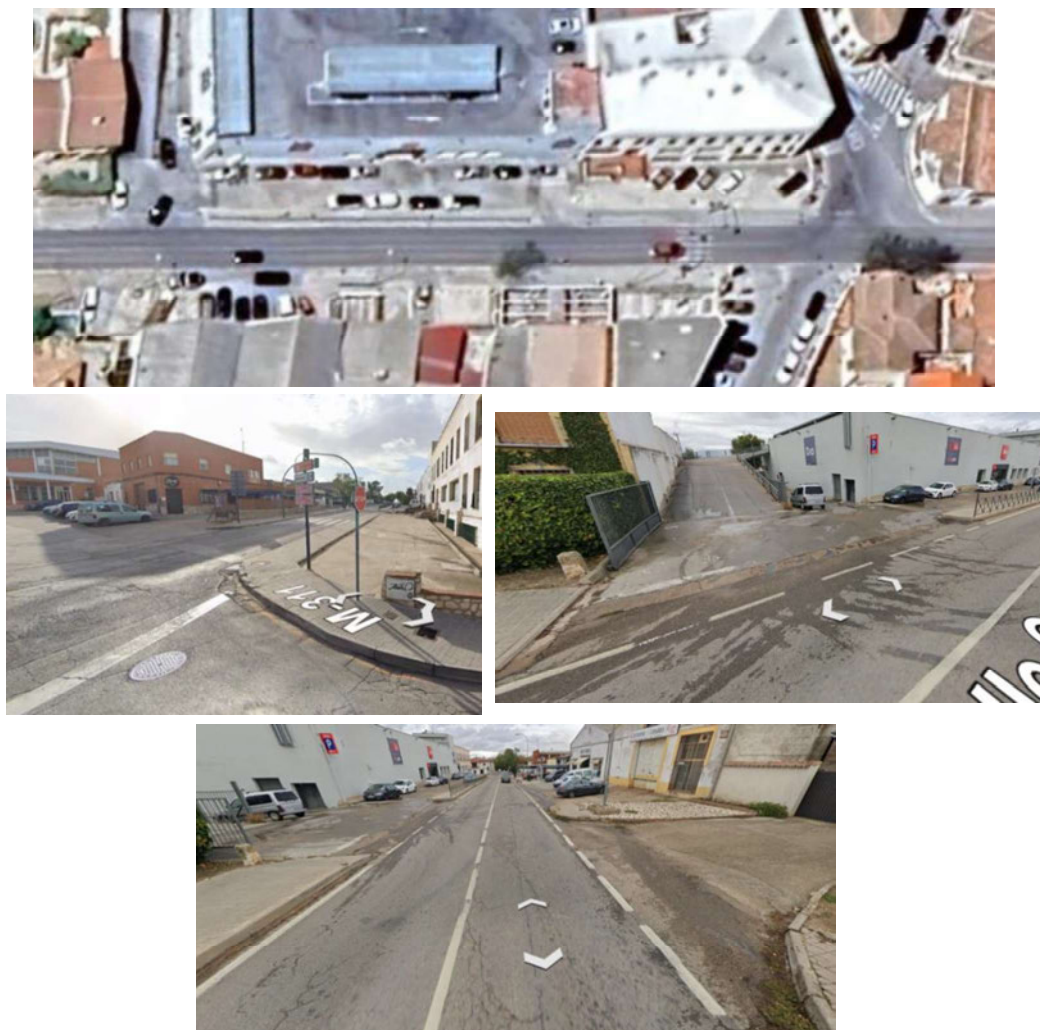
SITUACIÓN ACTUAL

PROBLEMÁTICA DETECTADA:

Acera actual tiene anchura insuficiente entre zonas de aparcamiento junto a viviendas y establecimiento comercial y calzada principal.

En lado puesto, existen varias discontinuidades en el acerado, habiendo varios vados y zonas de carga y descarga desordenadas interfiriendo con tránsito peatonal.

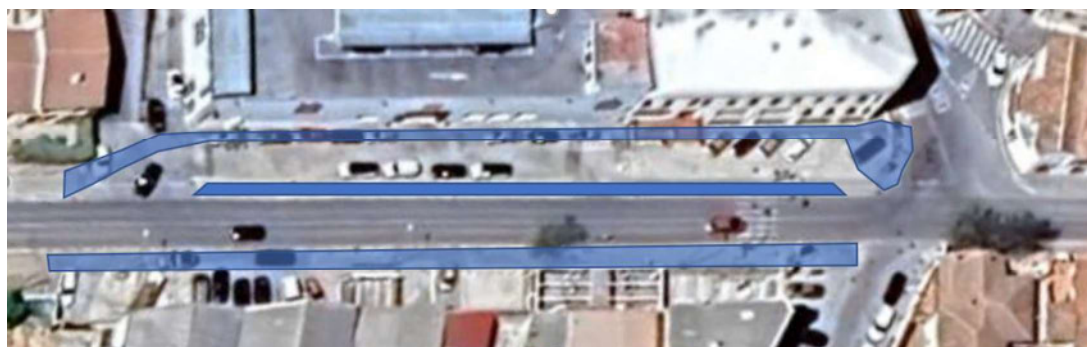
SOLUCIÓN PROPUESTA:

Dejar un único itinerario peatonal de anchura suficiente junto a alineación de fachadas.

Suprimir acera actual entre calzada y aparcamientos dejándola en mediana estricta

Demolición de desnivel existente barrera entre superficies laterales actuales y unificarlas

Habilitar dos únicos accesos de entrada y salida; ordenación de la superficie disponible con plazas de aparcamientos en oblicuo.

En acera opuesta, dar continuidad al acerado reservando plazas en línea para carga y descarga y habilitando vados.

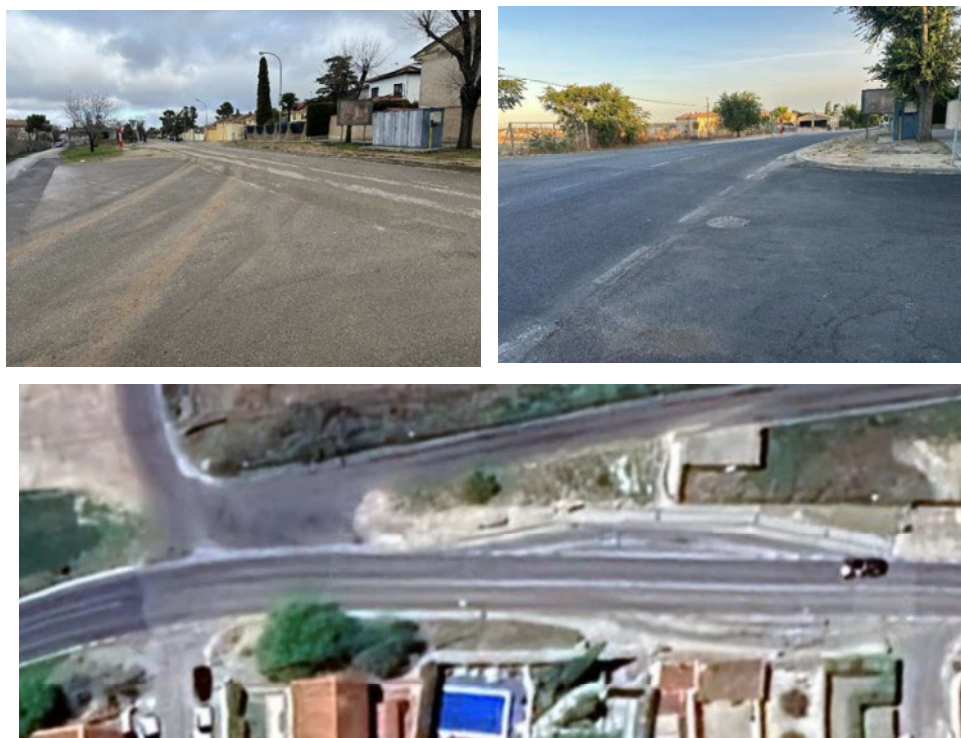
SITUACIÓN ACTUAL

PROBLEMA DETECTADO:

En el tramo final de la travesía de la carretera M-311 se localiza una parada de autobús interurbano cuya disposición actual presenta deficiencias desde el punto de vista de la seguridad vial y la funcionalidad peatonal.

En el entorno inmediato de la parada no existe un paso de peatones señalizado que permita efectuar el cruce de la calzada en condiciones adecuadas de visibilidad, protección y prioridad peatonal. Esta circunstancia favorece la aparición de itinerarios espontáneos y cruces indebidos en puntos no habilitados, generando situaciones de conflicto potencial entre peatones y vehículos, especialmente en momentos de parada del autobús.

Asimismo, la configuración actual del espacio en la que existe una zona terriza sin pavimentar y una ordenación mejorable de los movimientos de giro hacia la calle Virgen de Gracia contribuye a una configuración poco clara del viario y a una menor calidad funcional del conjunto.

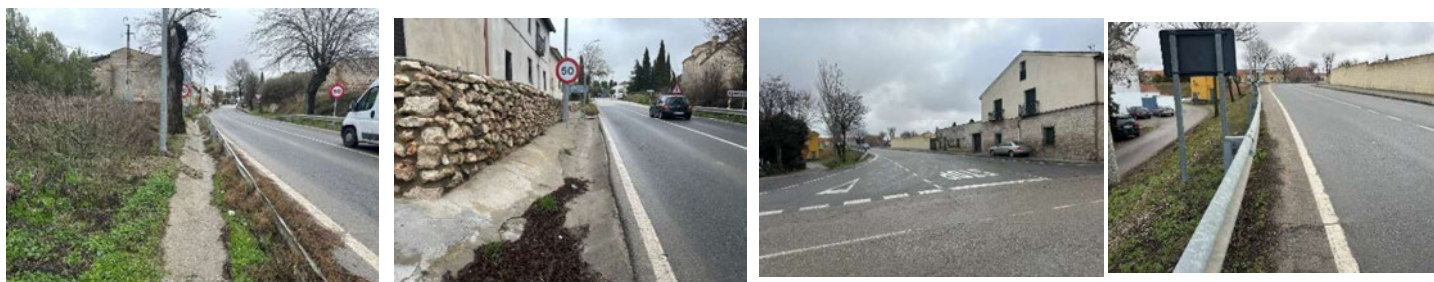
SITUACIÓN ACTUAL

PROBLEMA DETECTADO:

En el tramo oeste de la M-404 no existe infraestructura peatonal que permita el tránsito seguro de viandantes, al carecer de aceras y de pasos de peatones habilitados. En la margen derecha únicamente se dispone de una cuneta con presencia de vegetación y protección mediante bionda, lo que impide el uso peatonal y obliga, en su caso, a circular por la calzada, generando situaciones de riesgo.

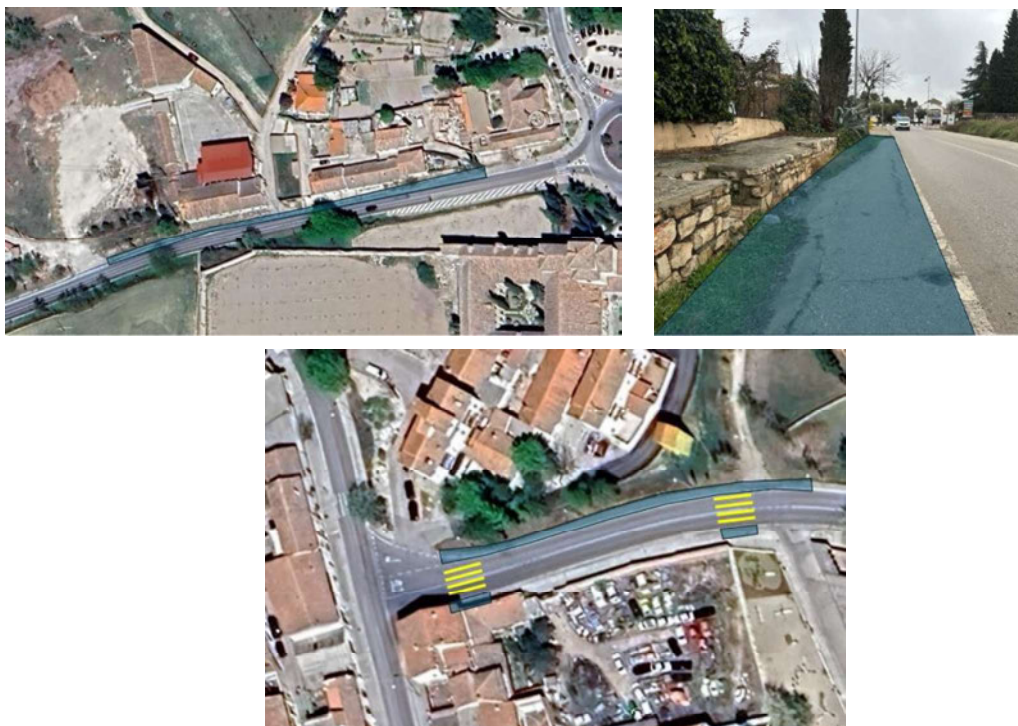
ACTUACIÓN PROPUESTA

SOLUCIÓN PROPUESTA:

Se propone la ejecución de una nueva acera que garantice la continuidad del itinerario peatonal en este tramo. Bajo la misma se dispondrá un colector longitudinal que permita encauzar las aguas de escorrentía y derivarlas adecuadamente hacia la cuneta situada fuera del ámbito de la travesía, mejorando el drenaje del conjunto. Asimismo, se proyecta la instalación de un vallado a lo largo del tramo para reforzar la seguridad peatonal y evitar invasiones indebidas de la calzada.

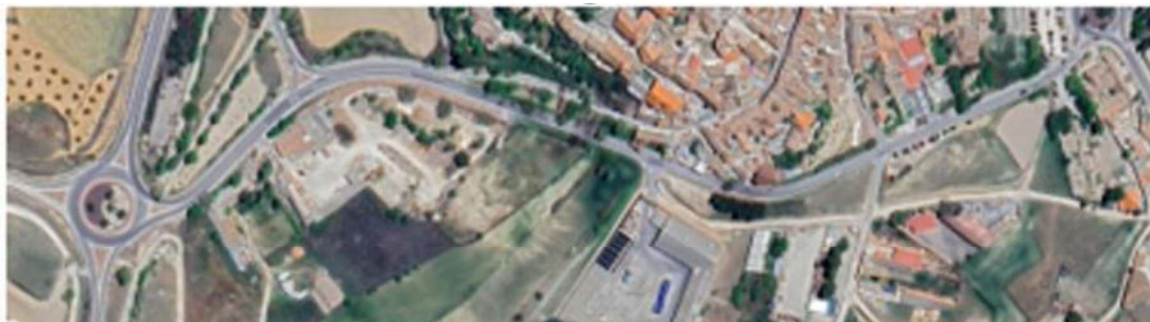
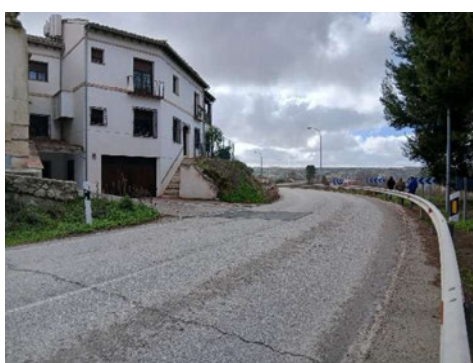
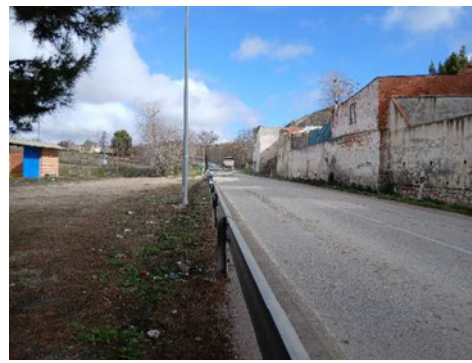
SITUACIÓN ACTUAL

No existe percepción de travesía para los vehículos ni itinerario seguro para los peatones.

La accesibilidad peatonal a la calle Triana desde la travesía es inviable.

El acceso desde la calle Estepa tiene una inclinación incompatible con parada de seguridad y tránsito peatonal.

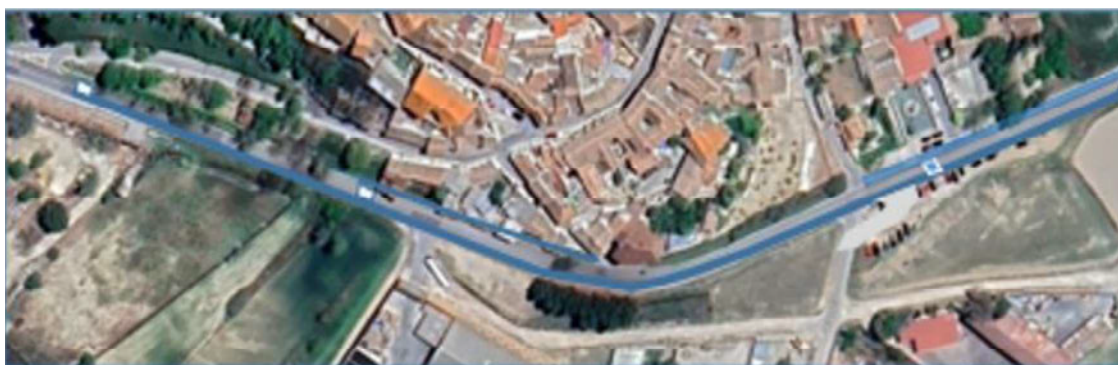
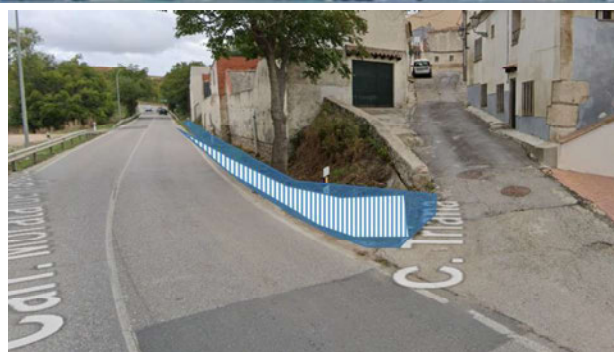
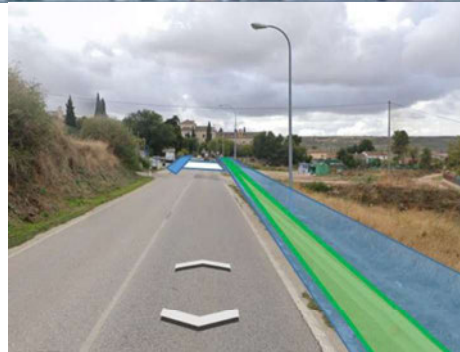
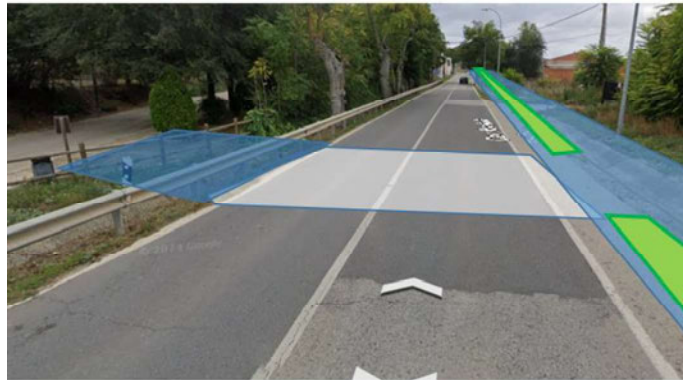
SOLUCIONES PROPUESTAS

Nuevo acerado en lado exterior (oeste) de unos 450m del tramo con anchura suficiente para dotar de jardinera y así evitar la necesidad de vallado de protección peatonal.

En esquina con calle Triana, habilitación de acera de paso estricto con protección con valla y conducción hasta paso peatonal a una distancia segura de la curva.

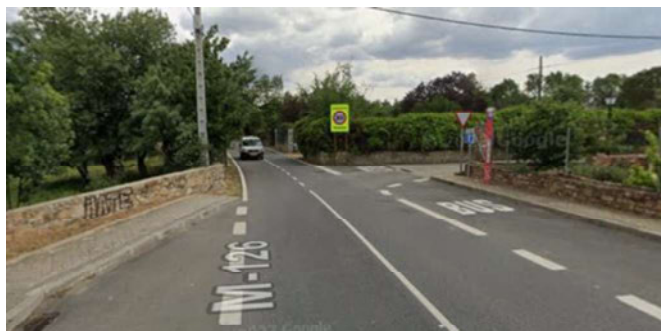
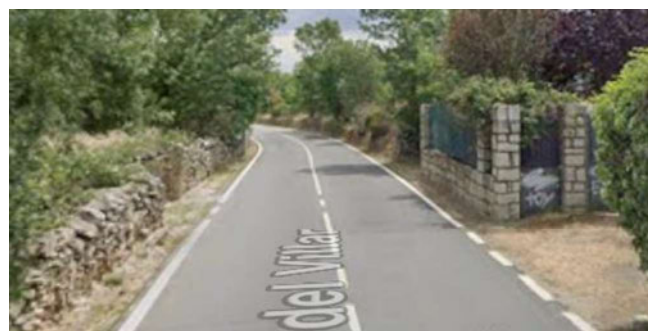
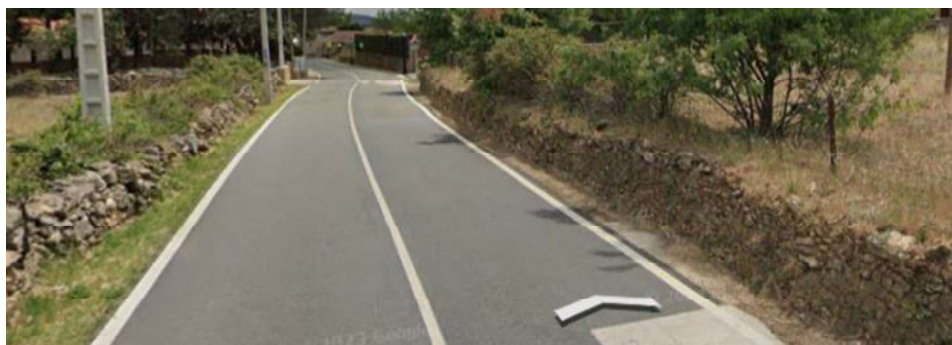
SITUACIÓN ACTUAL

PROBLEMÁTICA DETECTADA:

En la entrada a Manjirón por el norte en la M-127 existen dos paradas de autobús que atienden a una calle perpendicular a la carretera, a unos 130 m del inicio de la travesía. El acceso al núcleo desde esta calle conlleva un rodeo muy largo y no puede realizarse en condiciones de seguridad por la carretera al carecer ésta de arcén.

En el lado salida de población, el muro de mampostería está muy próximo a la calzada.

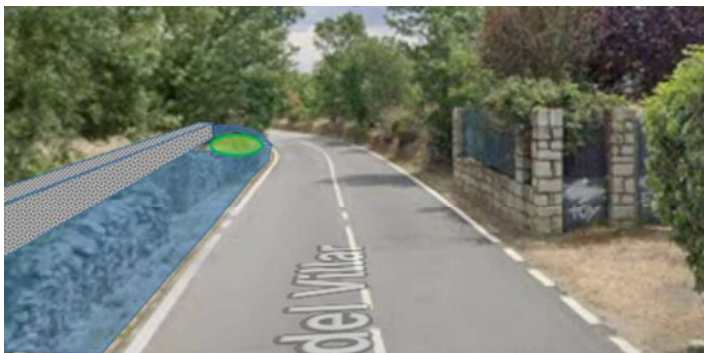
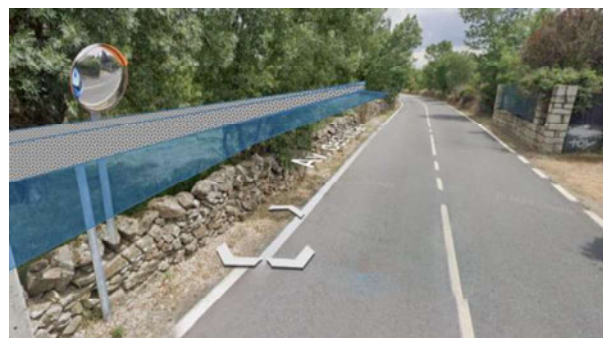
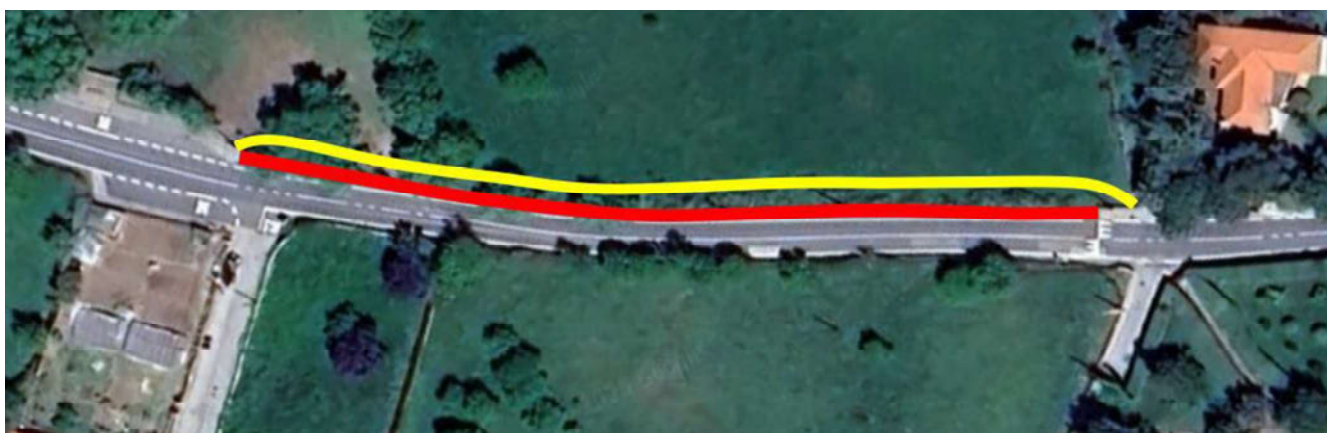
SOLUCIONES PROPUESTAS:

A falta de poder realizar un itinerario alternativo, lo idóneo sería ejecutar un acerado en el lado de salida de la población dando continuidad al acerado de la parada de autobús hasta el existente en este margen al inicio de la travesía a 130 m. Habría de tener una anchura suficiente para que los postes no supusieran estrechamientos no aceptables y para poder integrar con alcorques los árboles existentes. Implicaría un retranqueo del cerramiento de mampostería. También favorecería la percepción de travesía.

Otra solución más sencilla sería realizar un itinerario por detrás del muro (opción amarilla). Implicaría la necesidad de iluminar el itinerario y una mayor franja de terreno, pero también sería más sencillo evitar el arbolado presente junto a la calzada. De igual modo, el muro existente serviría de protección.

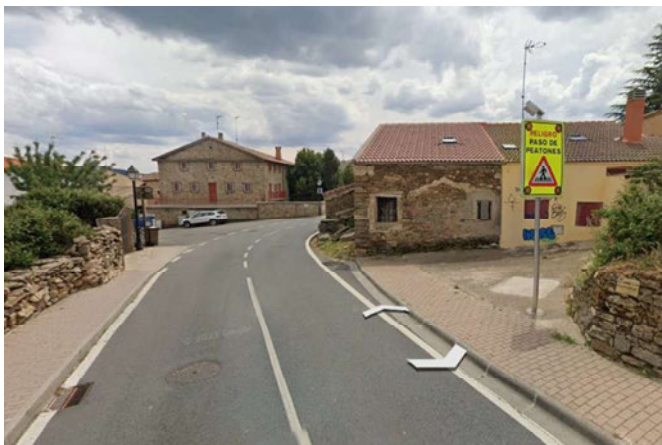
SITUACIÓN ACTUAL

A la altura aproximada de la avenida del Villar 18 de la carretera M-126, se encuentra una curva cerrada con escasa visibilidad, en cuyo interior existe actualmente un paso de peatones. La ubicación de este cruce en una zona sin campo visual suficiente supone un riesgo potencial para los peatones y los conductores, agravado por la ausencia de elementos de calmado de tráfico en el entorno.

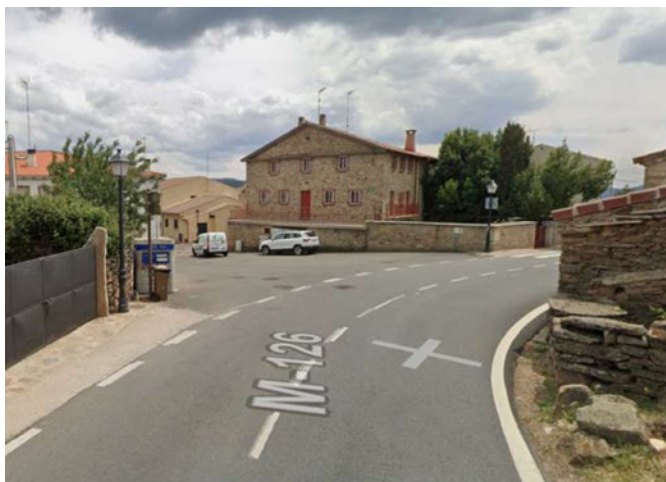
SITUACIÓN ACTUAL

En el margen izquierdo de la calzada de la M-126, se ha identificado un amplio tramo de acceso no canalizado, utilizado de forma indiscriminada por vehículos y peatones. La ausencia de delimitación clara entre áreas de circulación y zonas peatonales, unida a la falta de visibilidad y de medidas de ordenación del tráfico, incrementa significativamente el riesgo de conflicto entre usuarios y reduce las condiciones de accesibilidad y seguridad vial.

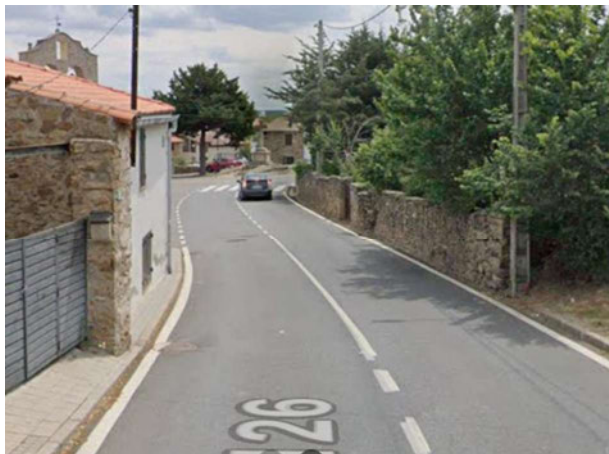
SITUACIÓN ACTUAL

En este tramo de la M-126, se ha constatado la ausencia de aceras en ambos márgenes de la calzada, lo que obliga a los peatones a transitar por la vía de circulación, compartiendo espacio con el tráfico rodado. Dado que existen edificaciones a ambos lados de la carretera, la falta de espacio peatonal definido provoca que los viandantes deban invadir parcialmente la calzada, especialmente en los tramos de mayor estrechamiento, lo que incrementa el riesgo de atropello y reduce notablemente la seguridad vial y la accesibilidad del entorno urbano.

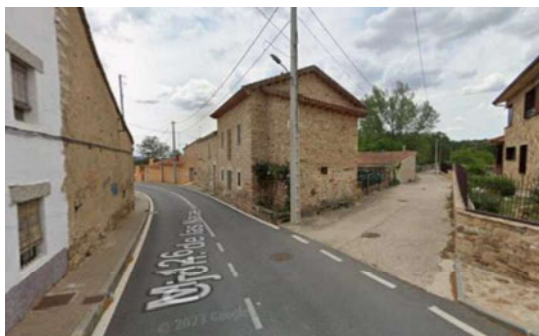
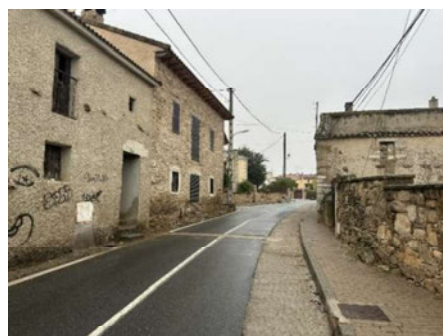
SITUACIÓN ACTUAL

En este tramo de la M-126, se ha constatado la ausencia de acera en el margen derecho y una anchura insuficiente en la acera del margen izquierdo, lo que dificulta el tránsito peatonal y compromete la seguridad. En el lado derecho, además, existe una vivienda sin acceso peatonal seguro, lo que obliga a los peatones a circular por la calzada.

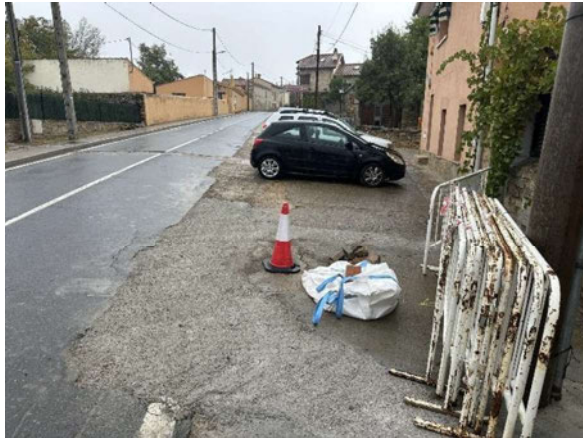
SITUACIÓN ACTUAL

En las proximidades del número 50 de la Avenida del Villar, se ha identificado una discontinuidad en el itinerario peatonal, al interrumpirse el acerado existente. Esta falta de continuidad favorece el estacionamiento de vehículos en batería sobre la franja peatonal, lo que impide el tránsito seguro de los peatones y rompe la conexión funcional entre los distintos tramos de acera.
