**Pliego de Prescripciones Técnicas Particulares
del Contrato de Servicios para la
Redacción del Proyecto de Ejecución
de la Actuación Supramunicipal denominada:**

**“MEJORAS DE LA MOVILIDAD EN EL ÁMBITO RURAL DE LA
COMUNIDAD DE MADRID” EN DIVERSOS TÉRMINOS
MUNICIPALES**

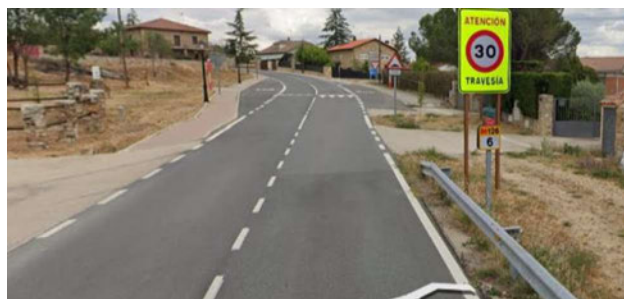
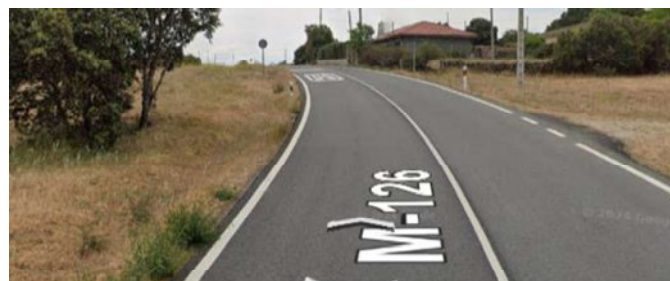
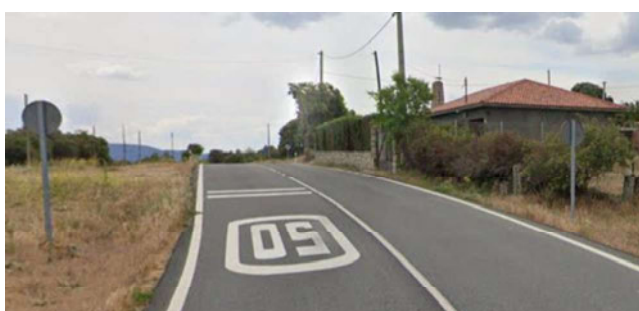
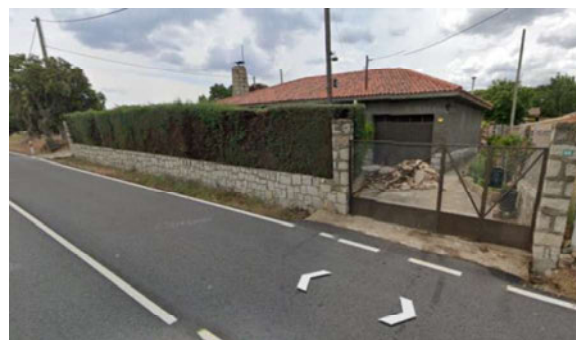
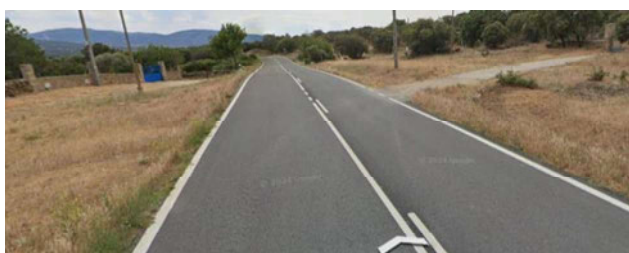
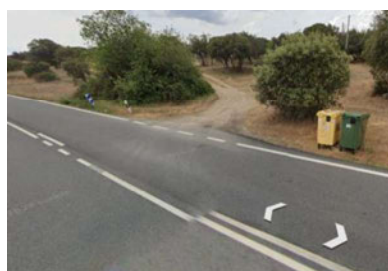
SITUACIÓN ACTUAL

En la actualidad el recorrido entre la travesía de Manjirón y la senda del Genaro no tiene una continuidad clara.

Debido al cerramiento mencionado anteriormente, el itinerario más lógico es circular por el lado de entrada y una vez rebasada la vivienda, cruzar la carretera a la altura del arranque de la Senda del Genaro lo cual puede generar situaciones peligrosas.

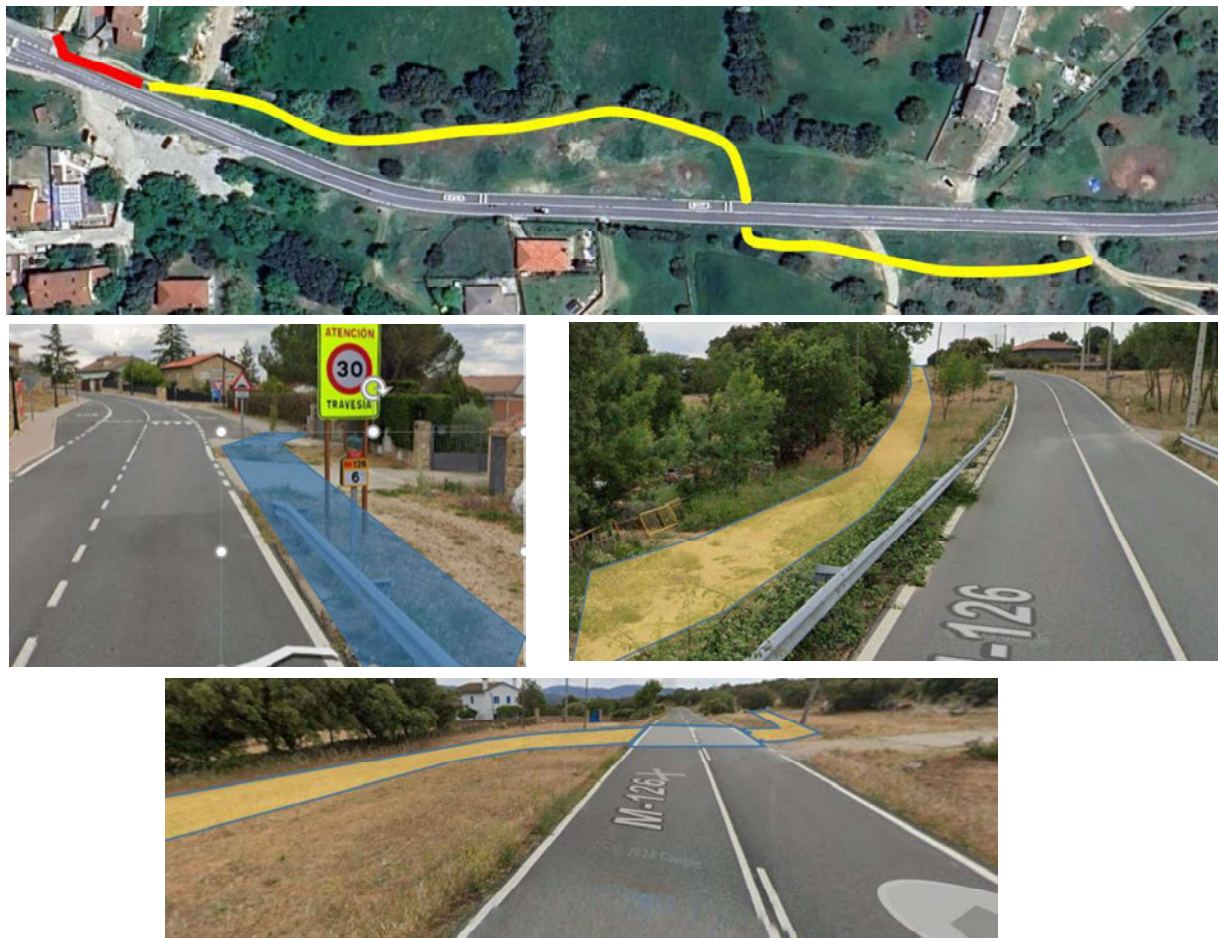
SOLUCIONES PROPUESTAS:

Se realizan las siguientes propuestas, teniendo en cuenta que una vez rebasado el límite de la travesía no hay franja de suelo de dominio público viario suficiente para ejecutar una acera y que las actuaciones que se propongan habrían de contar con la autorización del organismo competente en vías pecuarias por discurrir enteramente por suelo adscrito a este uso.

- Prolongar en unos 40 m la acera desde su actual final en la parada de autobús hasta el límite de la travesía.
- A continuación, y una vez dentro del dominio público adscrito a vías pecuarias, el itinerario se separaría progresivamente de la carretera y discurriría próximo al cerramiento de mampostería. Por razones de seguridad para los viandantes, se estima una opción más segura que la de un trazado anexo a la carretera.
- Dada la flexibilidad del trazado, puede aprovecharse la línea de sombras arbóreas.
- En un punto de máxima visibilidad a ambos lados se plantea una zona de cruce de peatones sin prioridad para éstos debidamente señalizada.
- A continuación, el itinerario discurriría por el lado derecho hasta llegar a la Senda.

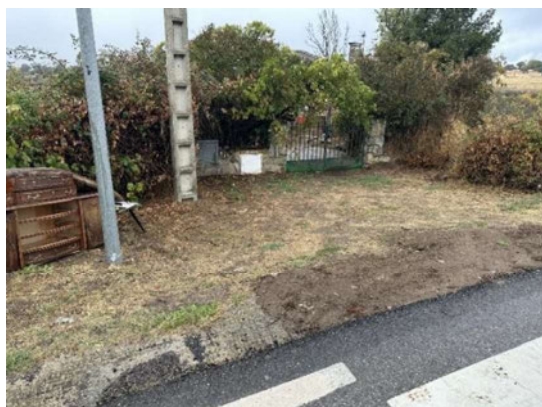
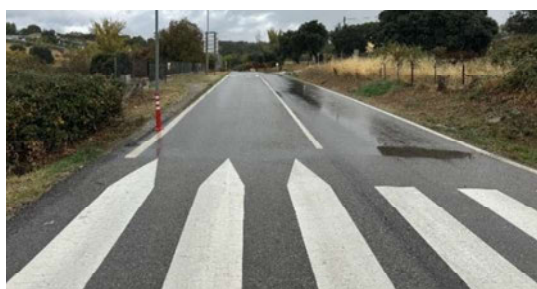
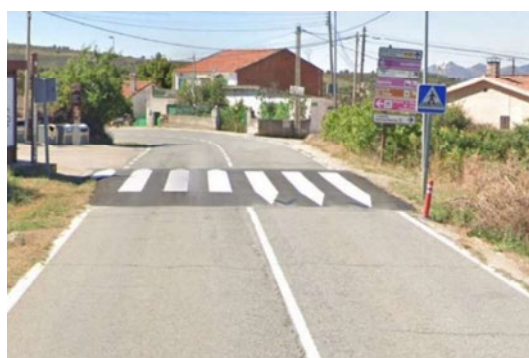
SITUACIÓN ACTUAL

En el entorno de la parada de autobús de la M-126, se ha identificado la entrada a una finca particular cuyo acceso se ve condicionado por la presencia de un paso de peatones elevado. La diferencia de cotas entre el paso y el vial de acceso dificulta las maniobras de entrada y salida de vehículos, generando problemas de funcionalidad y seguridad tanto para los usuarios de la finca como para el resto del tráfico.
