**PLIEGO DE PRESCRIPCIONES
TÉCNICAS PARA LA
CONTRATACIÓN DE LA
RESOLUCIÓN DE INCIDENCIAS
DETECTADAS EN LA INSPECCIÓN
TÉCNICA DE ESTANTERÍAS**

A.1. Canillejas zona Entradas

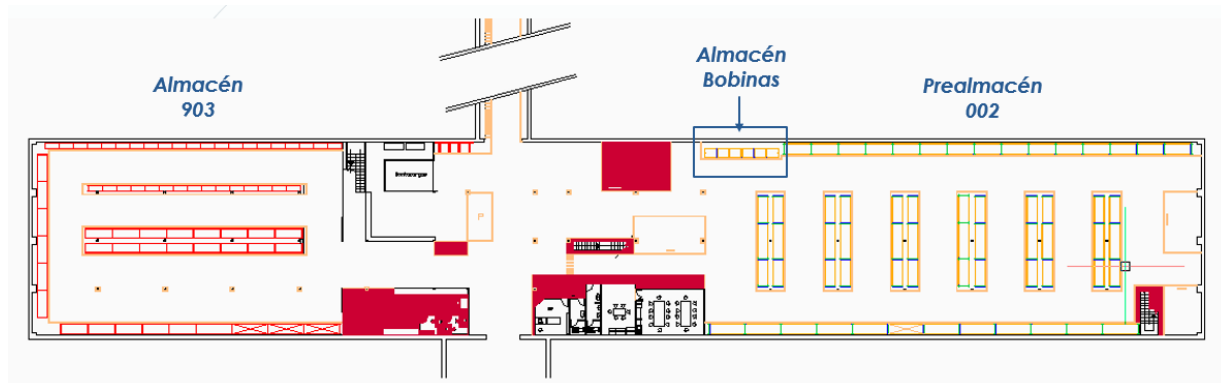
Almacén Central de Canillejas zona Entradas: plano

Zona	Sector	Lineales estanterías palets	Altura aproximada estanterías palets	Incidencias detectadas
Entradas	Almacén 903	4	3 m	Se adjunta tabla
	Almacén Bobinas	1	3 m	Sin incidencias detectadas
	Prealmacén 002	14	3 m	Se adjunta tabla

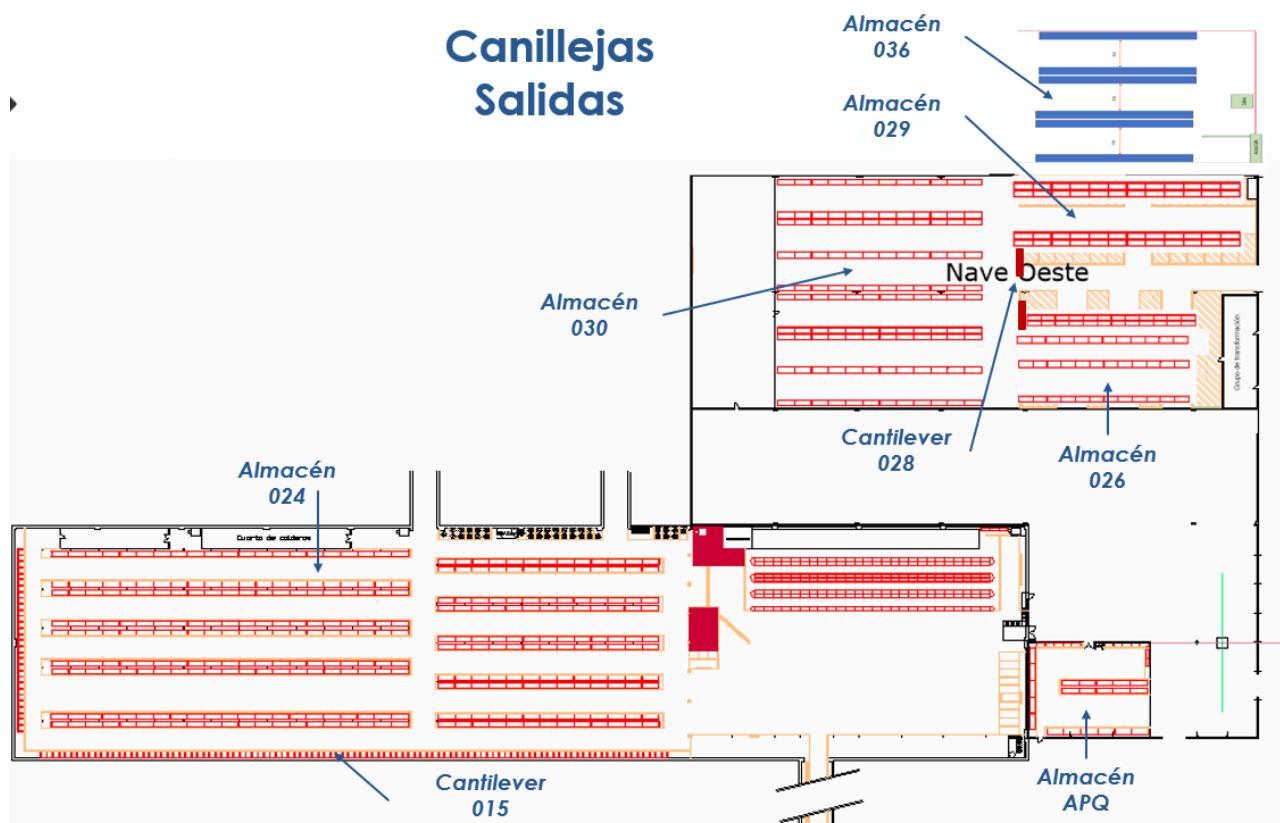
A.2. Canillejas zona Salidas

Almacén Central de Canillejas zona Salidas: plano

Zona	Sector	Lineales estanterías palets	Altura aproximada estanterías palets	Incidencias detectadas
Salidas	Almacén 024	19	3 m	Se adjunta tabla
	Cantilever 015	2	3 m	Se adjunta tabla
	Almacén APQ	4	5 m	Se adjunta tabla
	Almacén 030	10	5 m	Desmontaje inmediato
	Almacén 026	2	5 m	Sin incidencias detectadas
	Cantilever 028	3	3 m	Se adjunta tabla
	Almacén 029	6	5 m	Sin incidencias detectadas
	Almacén 036	6	5 m	Se adjunta tabla
