Informe de visita de Inspección Técnica de Estanterías conforme con las Normas UNE-EN 15635:2010 y UNE 58018:2022

Solicitante:	METRO DE MADRID, S.A.
Centro:	Calle Néctar, 44 28022 Madrid (Madrid)
Fecha inspección	2026-02-04
Informe nº	ITE/Metro/2026/Canillejas

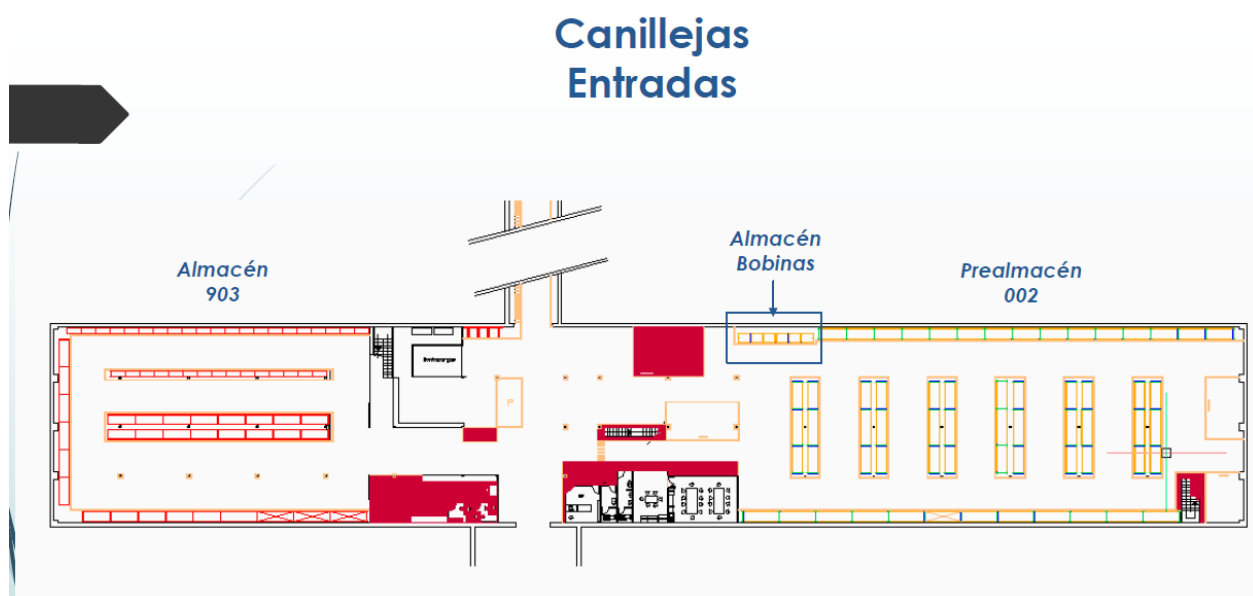
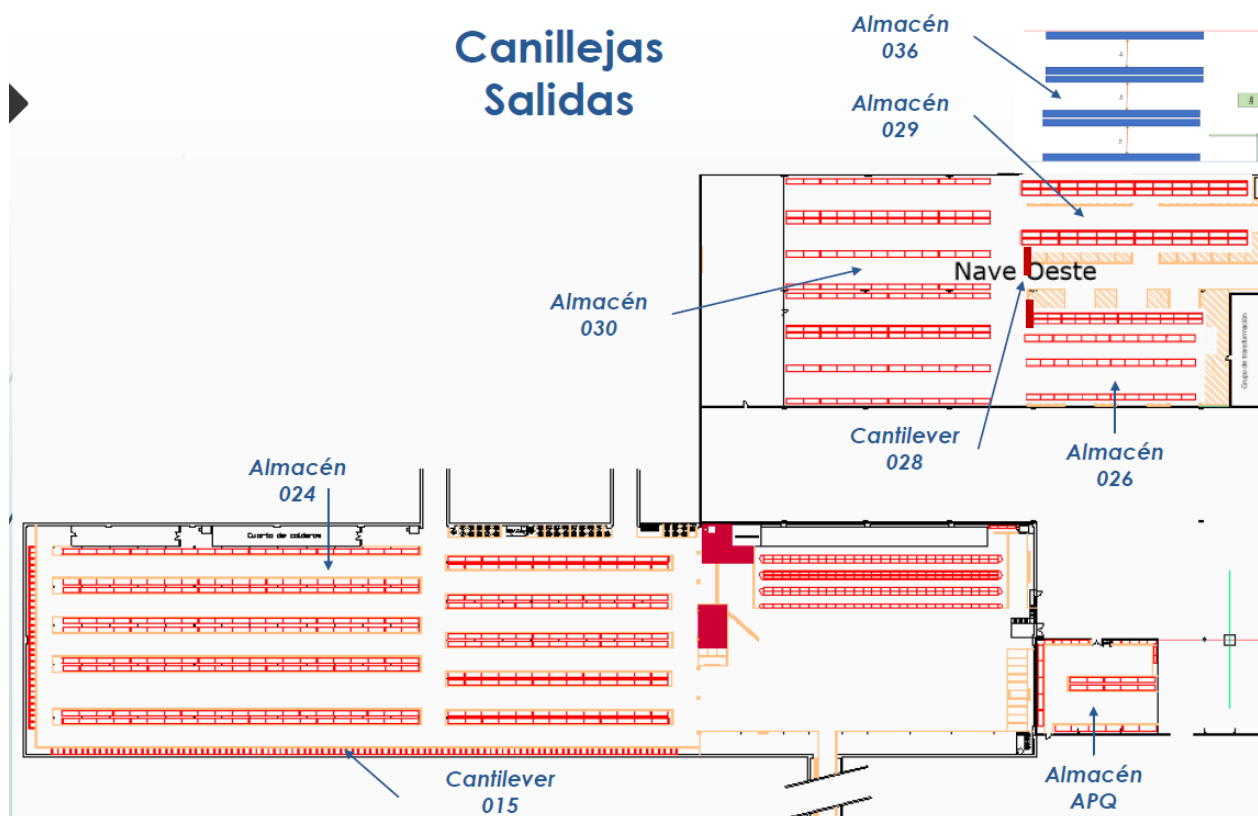
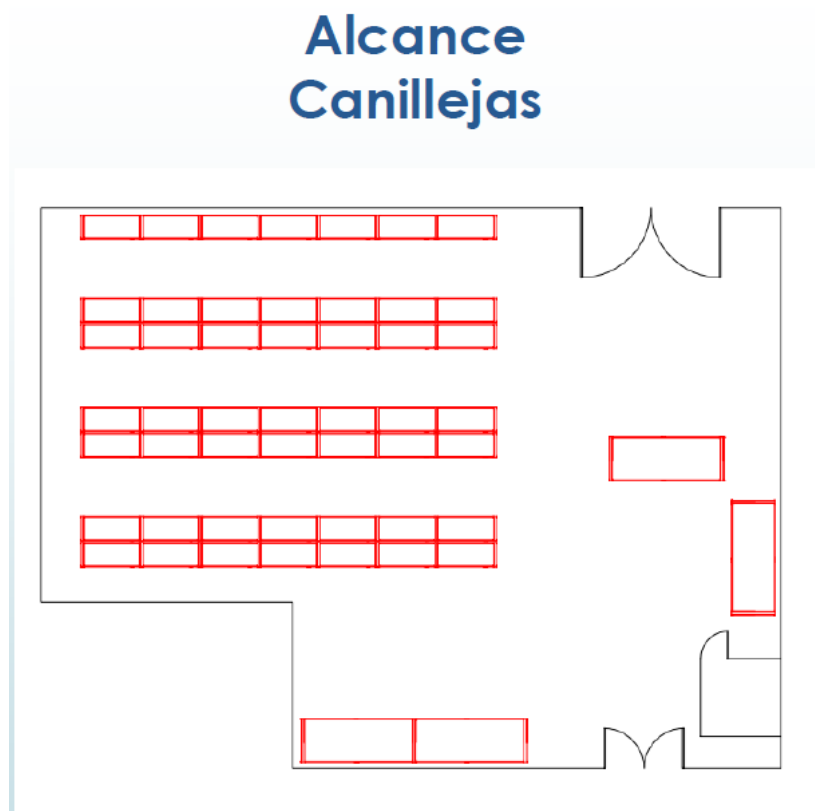
Las relacionadas en el siguiente plano:

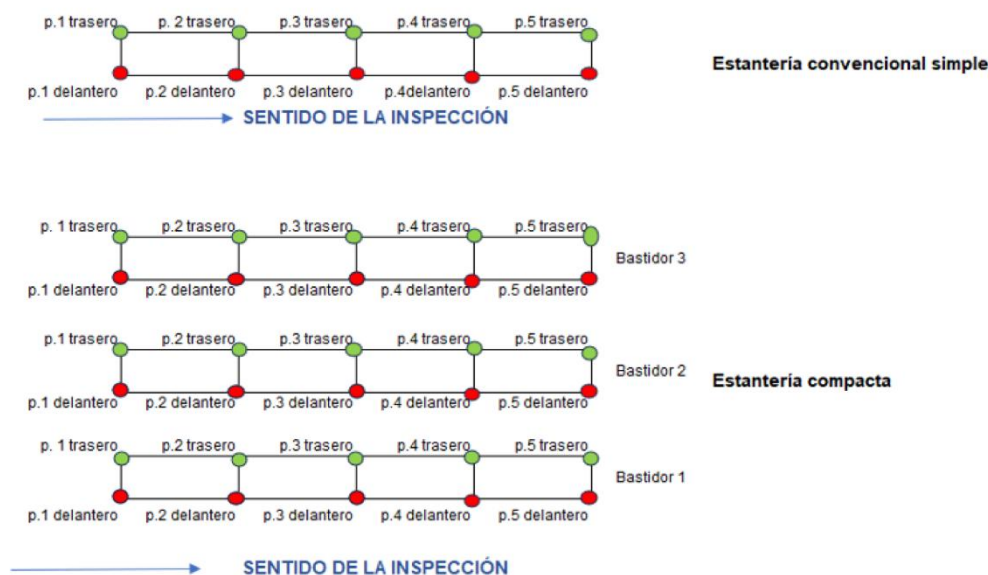
En estanterías de tipo convencional, mirando al frente del equipo, se numerará de izquierda a derecha indicando si se trata de un puntal delantero o trasero. De la misma forma, se identificarán los daños referidos a la base del puntal (anclajes y bases en mal estado).

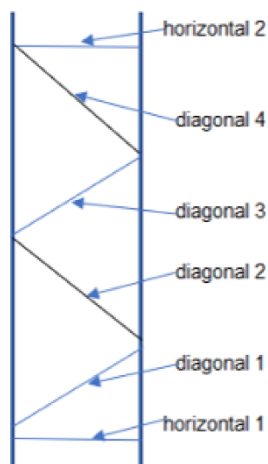
Para identificar las celosías dañadas en un bastidor, se indicará el número de puntal como se ha indicado anteriormente y se indicará el número de horizontal o diagonal empezando a contar desde el nivel del suelo.

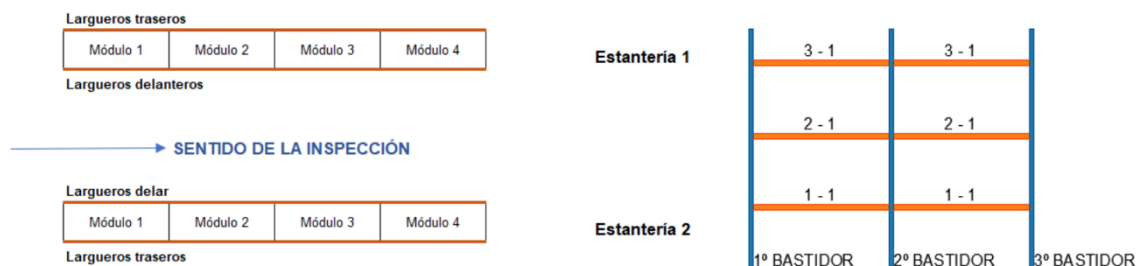
Para identificar las incidencias en largueros, mirando al frente del equipo y siguiendo el sentido de la inspección, los daños se nombrarán indicando el módulo y a continuación el nivel identificando si se trata de un larguero delantero o trasero. En el caso de estanterías compactas y radio Shuttle, el criterio es el mismo indicando el número de la posición que ocupa en profundidad. De esta forma, se identificarán también las ausencias de clavijas de seguridad.

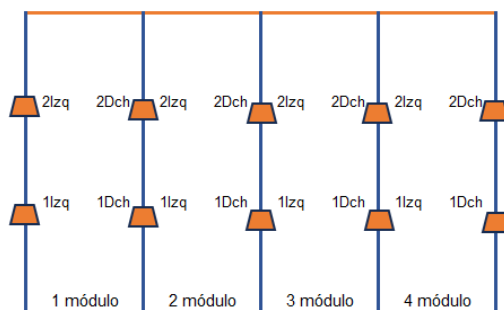
Para definir los carriles de una estantería tipo compacta o radio Shuttle, y siempre mirando desde el frente del módulo, localizaremos su posición desde el inicio de la inspección del pasillo. El carril se identificará numéricamente por su posición respecto a su altura (contando de abajo a arriba) y si se trata del izquierdo (I) o del derecho (D).

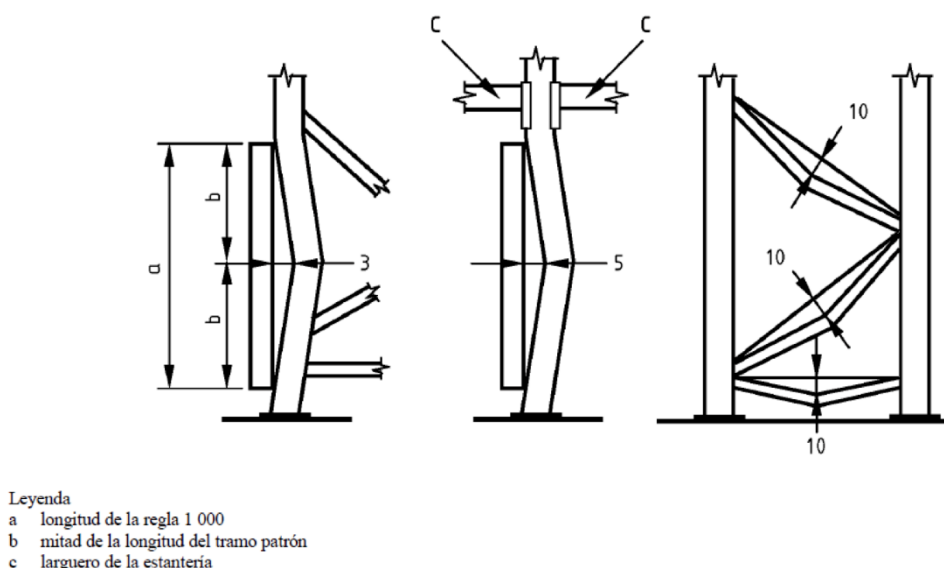
Se considera esta clasificación cuando no se exceden los valores límites expresados en la figura siguiente relativa a la medición para evaluar los daños en puntales, diagonales y horizontales. En este nivel solamente se requiere mantenimiento y la instalación no necesita disminución de su capacidad de almacenaje.

Figura 14 – Alzados con el método de medición para evaluar los daños en puntales y celosías de una estantería regulable

Igualmente establece las reglas para la medición y la clasificación de los daños en puntales y celosías fijando la categorización de los daños según el diagrama de la siguiente figura en los niveles de riesgo verde, ámbar y rojo

Se considera esta clasificación, cuando los valores límite son iguales o superan el DOBLE de los especificados en la figura anterior. Se identifica un nivel crítico de daños, que justifica que una zona de la estantería se descargue y se aisle inmediatamente y se prevenga su uso posterior hasta que se haya solucionado.
