## Informe de visita de Inspección Técnica de Estanterías conforme con las Normas UNE-EN 15635:2010 y UNE 58018:2022

**Solicitante:** METRO DE MADRID S.A.

**Centro:** Av. de los Poblados s/n  
28024 Madrid (Madrid)

**Informe nº** ITE/Metro/2026/Aluche

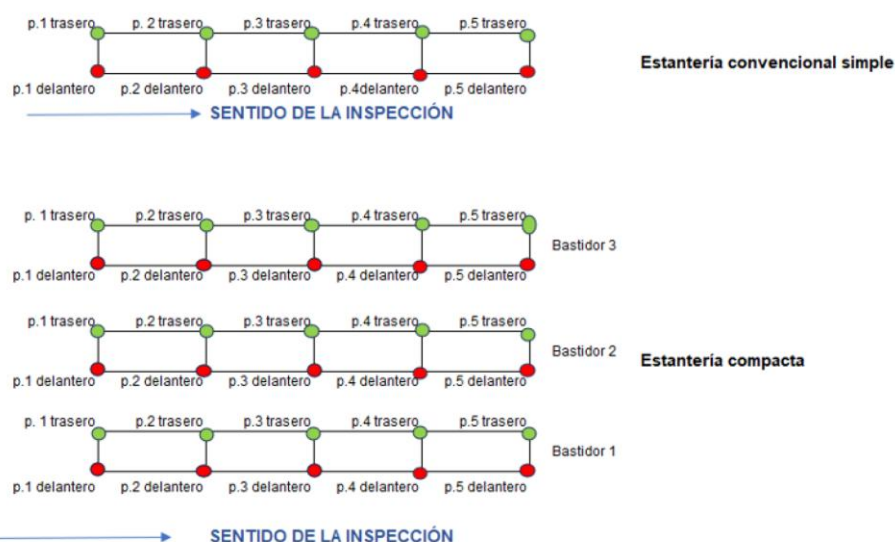
### Identificación de los puntales

En estanterías de tipo convencional, mirando al frente del equipo, se numerará de izquierda a derecha indicando si se trata de un puntal delantero o trasero. De la misma forma, se identificarán los daños referidos a la base del puntal (anclajes y bases en mal estado).

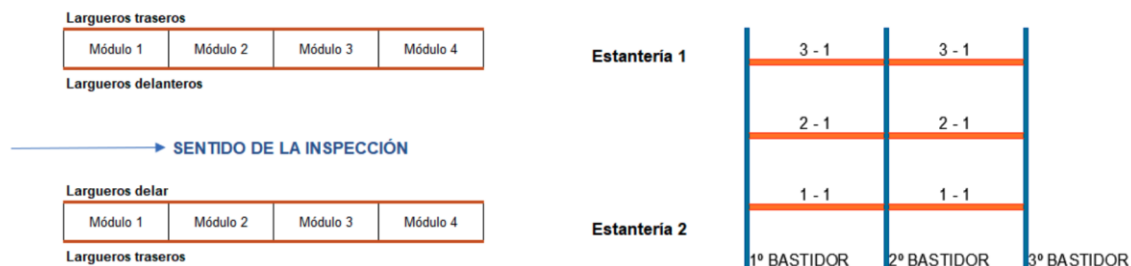
## Identificación de largueros

Para identificar las incidencias en largueros, mirando al frente del equipo y siguiendo el sentido de la inspección, los daños se nombrarán indicando el módulo y a continuación el nivel identificando si se trata de un larguero delantero o trasero. En el caso de estanterías compactas y radio Shuttle, el criterio es el mismo indicando el número de la posición que ocupa en profundidad. De esta forma, se identificarán también las ausencias de clavijas de seguridad.
