Informe de visita de Inspección Técnica de Estanterías conforme con las Normas UNE-EN 15635:2010 y UNE 58018:2022

Solicitante:	METRO DE MADRID S.A.
Centro:	Camino de la Canaleja s/n 28054 Madrid
Fecha inspección	2026-02-27
Informe nº	ITE/Metro/2026/Cuatro Vientos

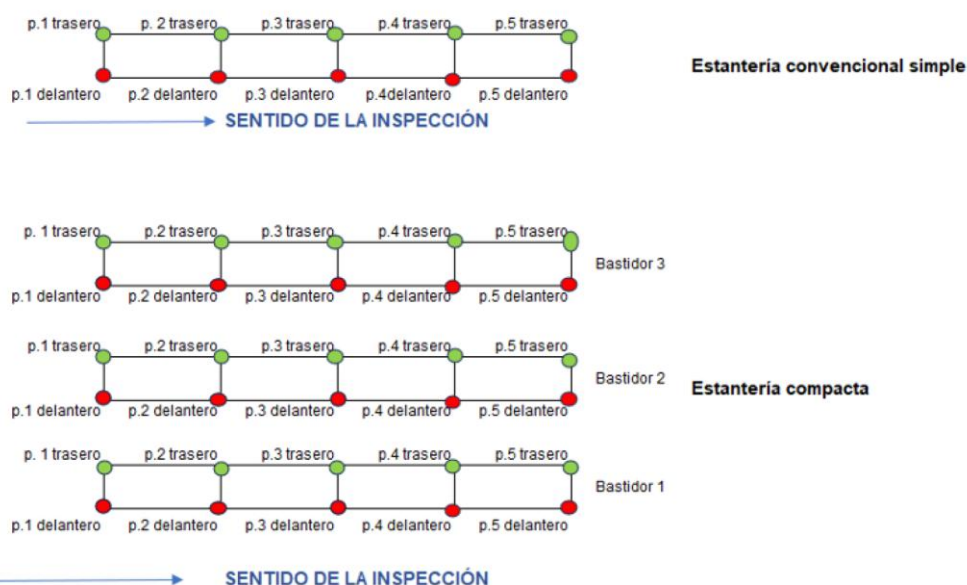
Identificación de los puntales

En estanterías de tipo convencional, mirando al frente del equipo, se numerará de izquierda a derecha indicando si se trata de un puntal delantero o trasero. De la misma forma, se identificarán los daños referidos a la base del puntal (anclajes y bases en mal estado).
