Informe de visita de Inspección Técnica de Estanterías conforme con las Normas UNE-EN 15635:2010 y UNE 58018:2022

Solicitante:	METRO DE MADRID S.A.
Centro:	C/ Retablo de Melisendra s/n 28034 Madrid
Fecha inspección	2026-02-23
Informe nº	ITE/Metro/2026/Fuencarral

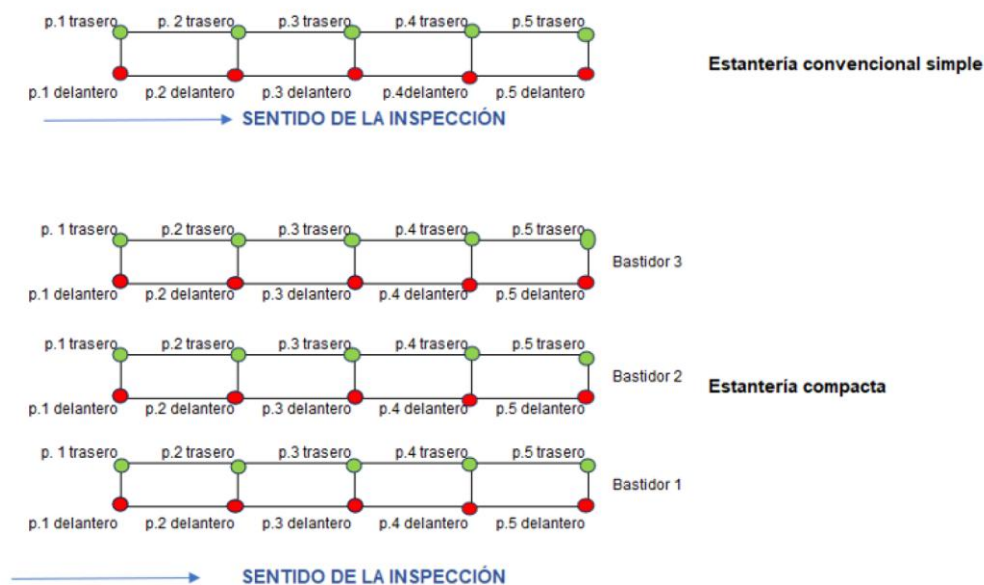
Identificación de los puntales

En estanterías de tipo convencional, mirando al frente del equipo, se numerará de izquierda a derecha indicando si se trata de un puntal delantero o trasero. De la misma forma, se identificarán los daños referidos a la base del puntal (anclajes y bases en mal estado).
