## Informe de visita de Inspección Técnica de Estanterías conforme con las Normas UNE-EN 15635:2010 y UNE 58018:2022

<b>Solicitante:</b>	METRO DE MADRID S.A.
<b>Centro:</b>	C/ Roquetas de Mar 28033 Madrid
<b>Fecha inspección</b>	2026-02-23
<b>Informe nº</b>	ITE/Metro/2026/Hortaleza L1

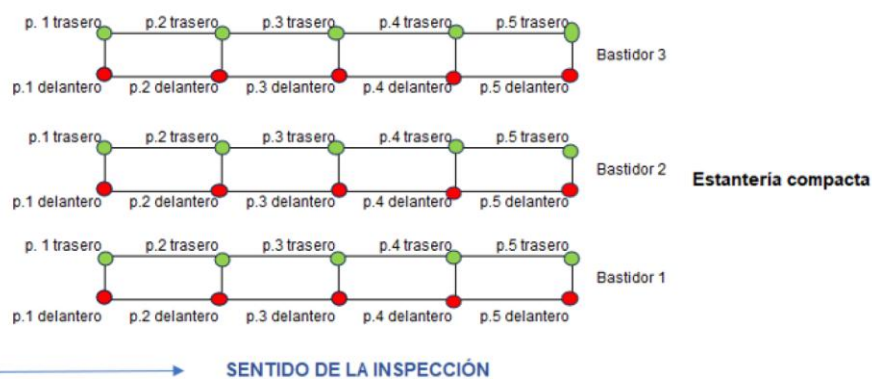
### Identificación de los puntales

En estanterías de tipo convencional, mirando al frente del equipo, se numerará de izquierda a derecha indicando si se trata de un puntal delantero o trasero. De la misma forma, se identificarán los daños referidos a la base del puntal (anclajes y bases en mal estado).
