Informe de visita de Inspección Técnica de Estanterías conforme con las Normas UNE-EN 15635:2010 y UNE 58018:2022

Solicitante:	METRO DE MADRID S.A.
Centro:	Avda. Cerro Milano 28051, Madrid
Fecha inspección	2026-02-27
Informe nº	ITE/Metro/2026/Valdecarros

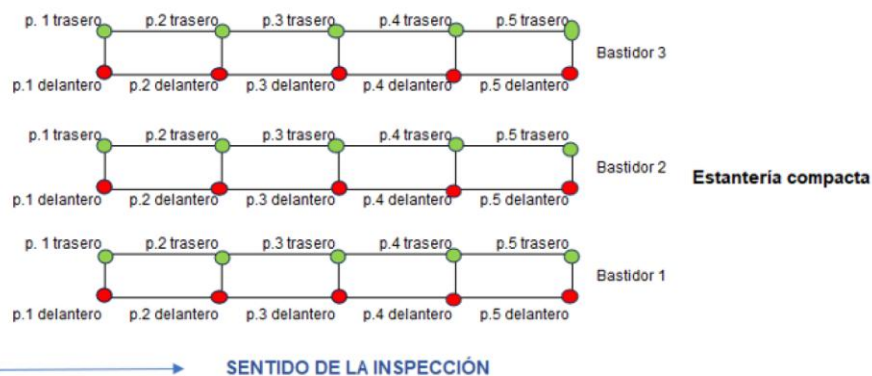
Identificación de los puntales

En estanterías de tipo convencional, mirando al frente del equipo, se numerará de izquierda a derecha indicando si se trata de un puntal delantero o trasero. De la misma forma, se identificarán los daños referidos a la base del puntal (anclajes y bases en mal estado).

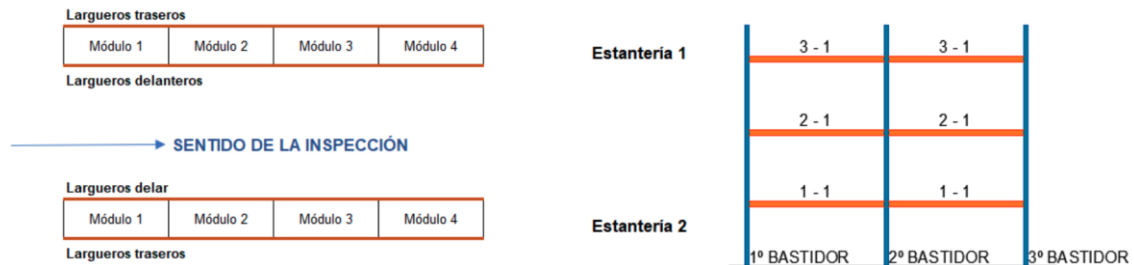
Identificación de largueros

Para identificar las incidencias en largueros, mirando al frente del equipo y siguiendo el sentido de la inspección, los daños se nombrarán indicando el módulo y a continuación el nivel identificando si se trata de un larguero delantero o trasero. En el caso de estanterías compactas y radio Shuttle, el criterio es el mismo indicando el número de la posición que ocupa en profundidad. De esta forma, se identificarán también las ausencias de clavijas de seguridad.
