Informe de visita de Inspección Técnica de Estanterías conforme con las Normas UNE-EN 15635:2010 y UNE 58018:2022

Solicitante: METRO DE MADRID S.A.

Centro: CI Almería, 1
28028 Madrid

Informe nº ITE/Metro/2026/Ventas

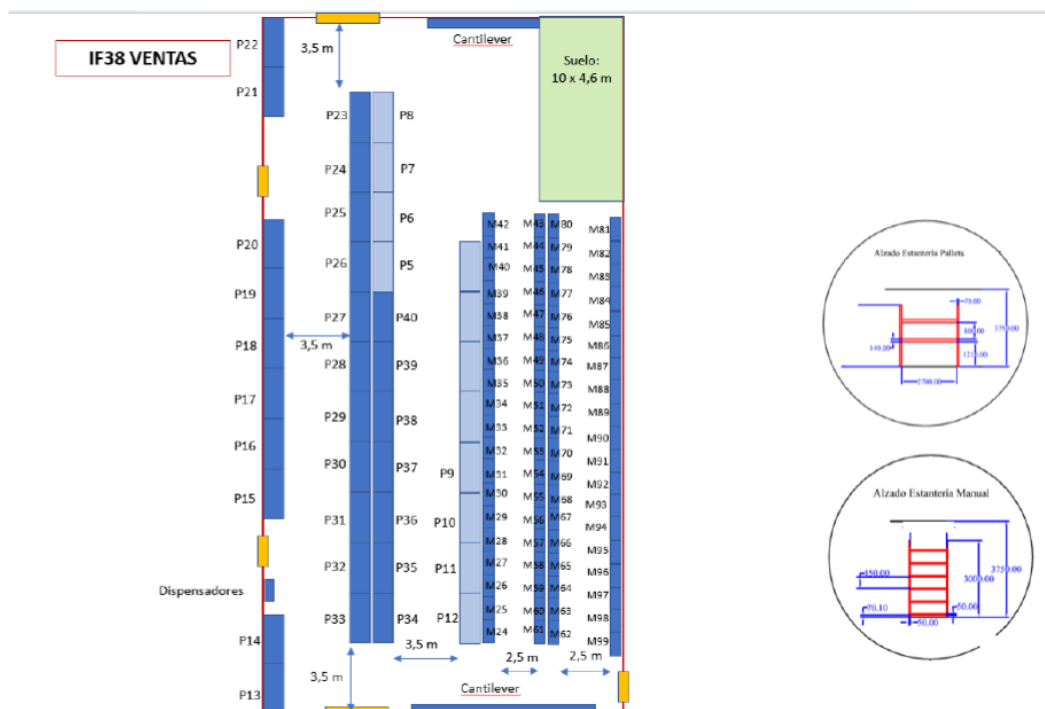
Las relacionadas en el siguiente plano:

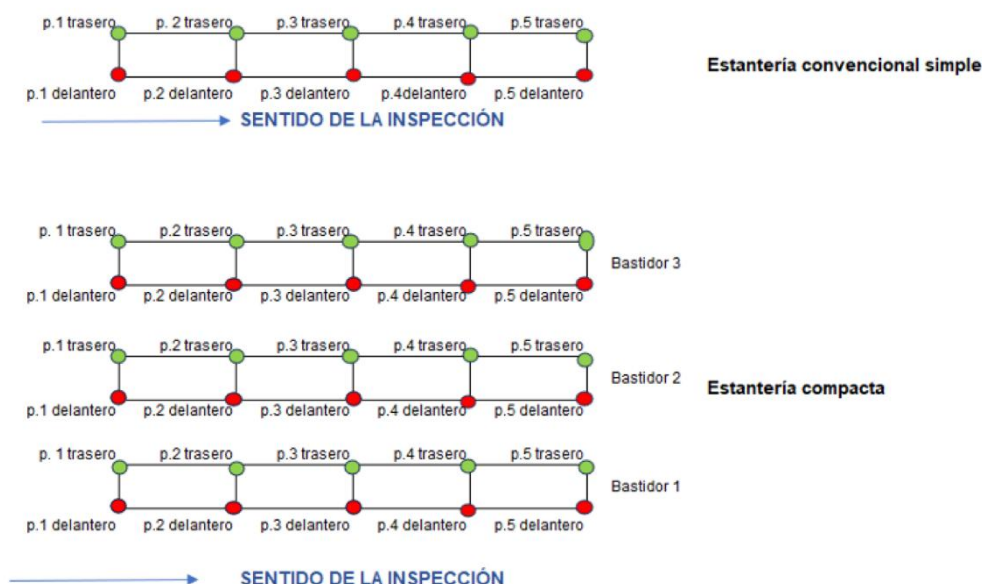
Identificación de los puntales

En estanterías de tipo convencional, mirando al frente del equipo, se numerará de izquierda a derecha indicando si se trata de un puntal delantero o trasero. De la misma forma, se identificarán los daños referidos a la base del puntal (anclajes y bases en mal estado).

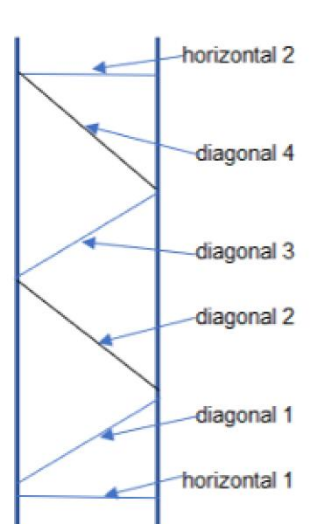
Identificación de las celosías (horizontales y diagonales)

Para identificar las celosías dañadas en un bastidor, se indicará el número de puntal como se ha indicado anteriormente y se indicará el número de horizontal o diagonal empezando a contar desde el nivel del suelo.

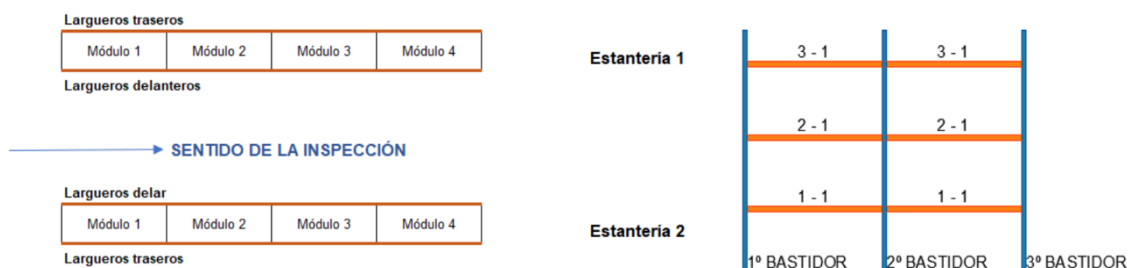
Identificación de largueros

Para identificar las incidencias en largueros, mirando al frente del equipo y siguiendo el sentido de la inspección, los daños se nombrarán indicando el módulo y a continuación el nivel identificando si se trata de un larguero delantero o trasero. En el caso de estanterías compactas y radio Shuttle, el criterio es el mismo indicando el número de la posición que ocupa en profundidad. De esta forma, se identificarán también las ausencias de clavijas de seguridad.

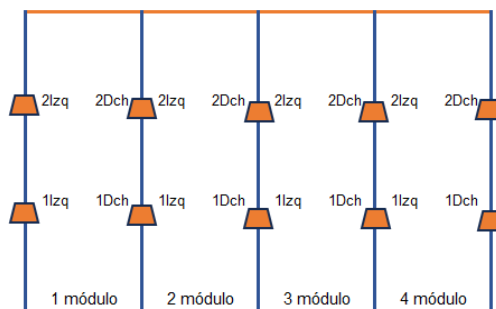
Identificación de carriles

Para definir los carriles de una estantería tipo compacta o radio Shuttle, y siempre mirando desde el frente del módulo, localizaremos su posición desde el inicio de la inspección del pasillo. El carril se identificará numéricamente por su posición respecto a su altura (contando de abajo a arriba) y si se trata del izquierdo (I) o del derecho (D).

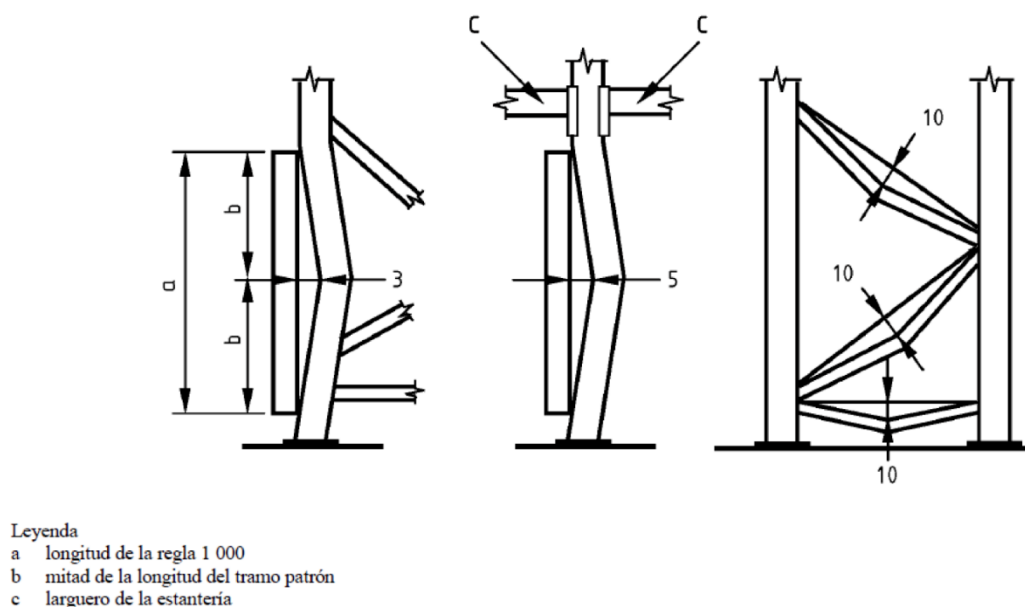
Se considera esta clasificación cuando no se exceden los valores límites expresados en la figura siguiente relativa a la medición para evaluar los daños en puntales, diagonales y horizontales. En este nivel solamente se requiere mantenimiento y la instalación no necesita disminución de su capacidad de almacenaje.

Figura 14 – Alzados con el método de medición para evaluar los daños en puntales y celosías de una estantería regulable

Se considera esta clasificación, cuando los valores límite son iguales o superan el DOBLE de los especificados en la figura anterior. Se identifica un nivel crítico de daños, que justifica que una zona de la estantería se descargue y se aisle inmediatamente y se prevenga su uso posterior hasta que se haya solucionado.
