ACT. 4 REHABILITACIÓN DE LA ENVOLVENTE DEL EDIFICIO PARA LA MEJORA DE LA EFICIENCIA ENERGÉTICA DE LOS EDIFICIOS A Y B.

PROYECTO DE EJECUCIÓN
Mejora de Eficiencia Energética, Accesibilidad y de Seguridad contra Incendios en el CEIP Federico García Lorca de Alcobendas

ARQUITECTURA
ESTADO REFORMADO EDIFICIO B
SECCIONES

33A29

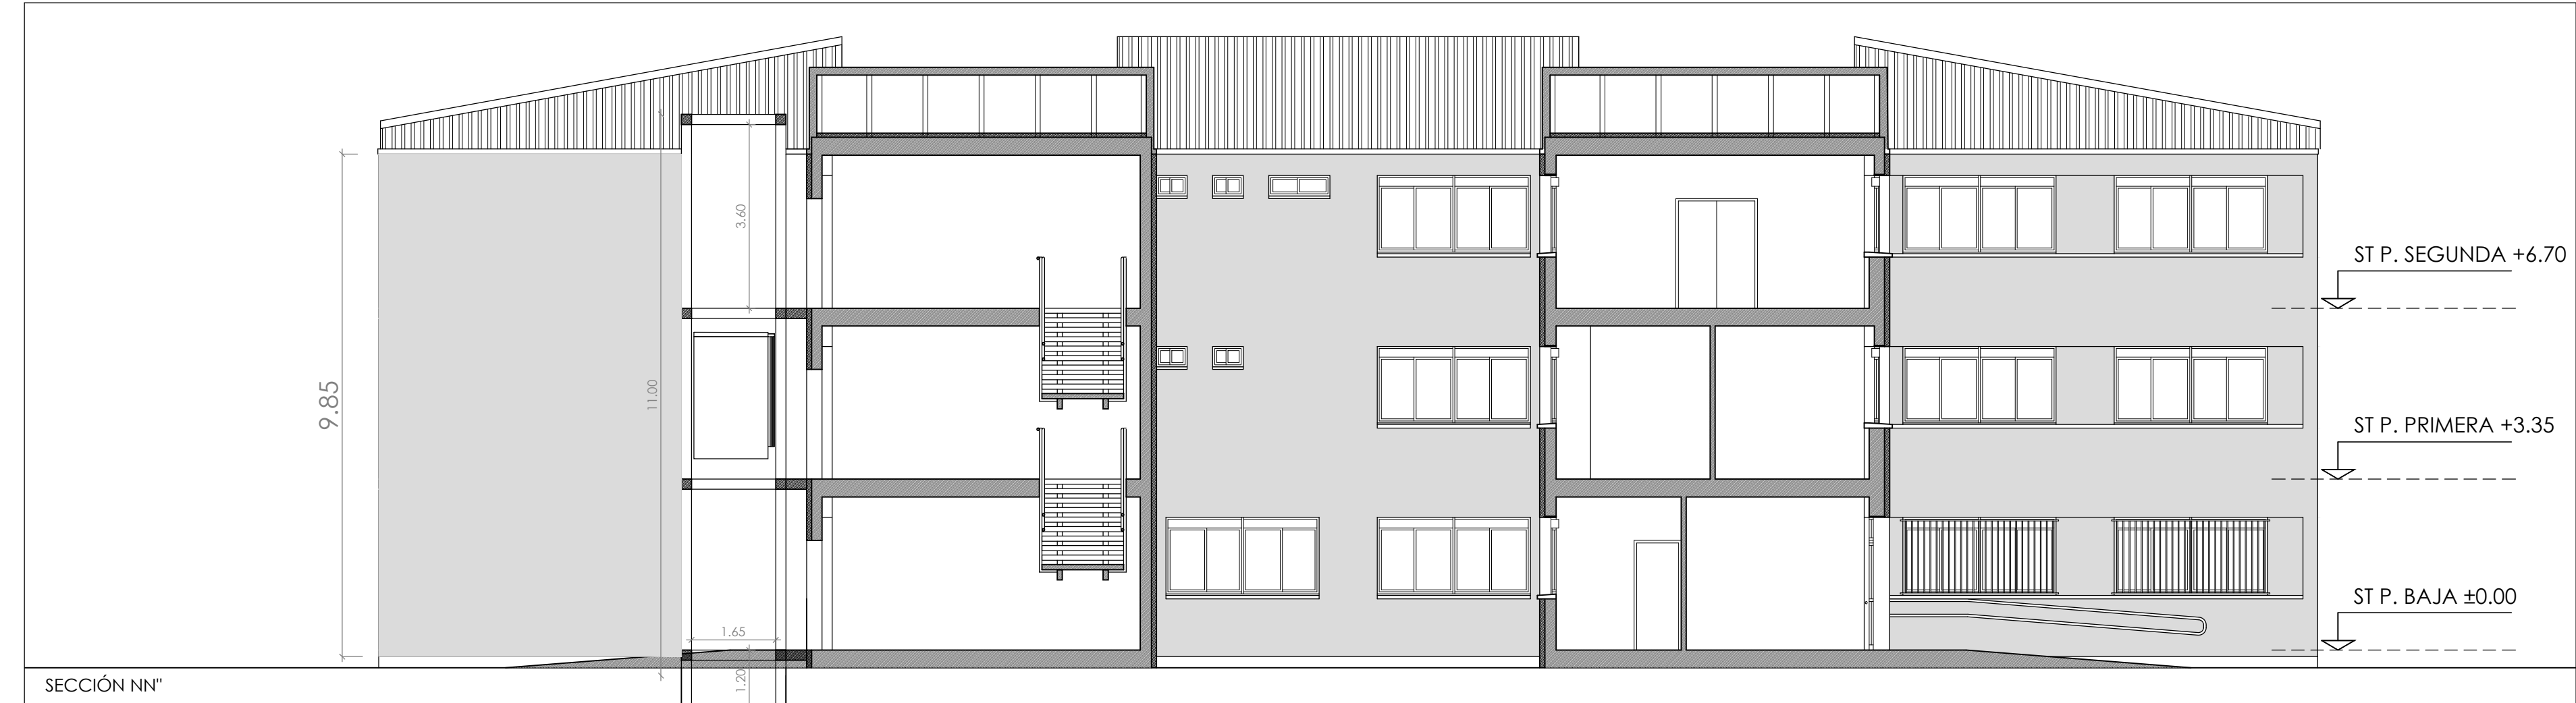
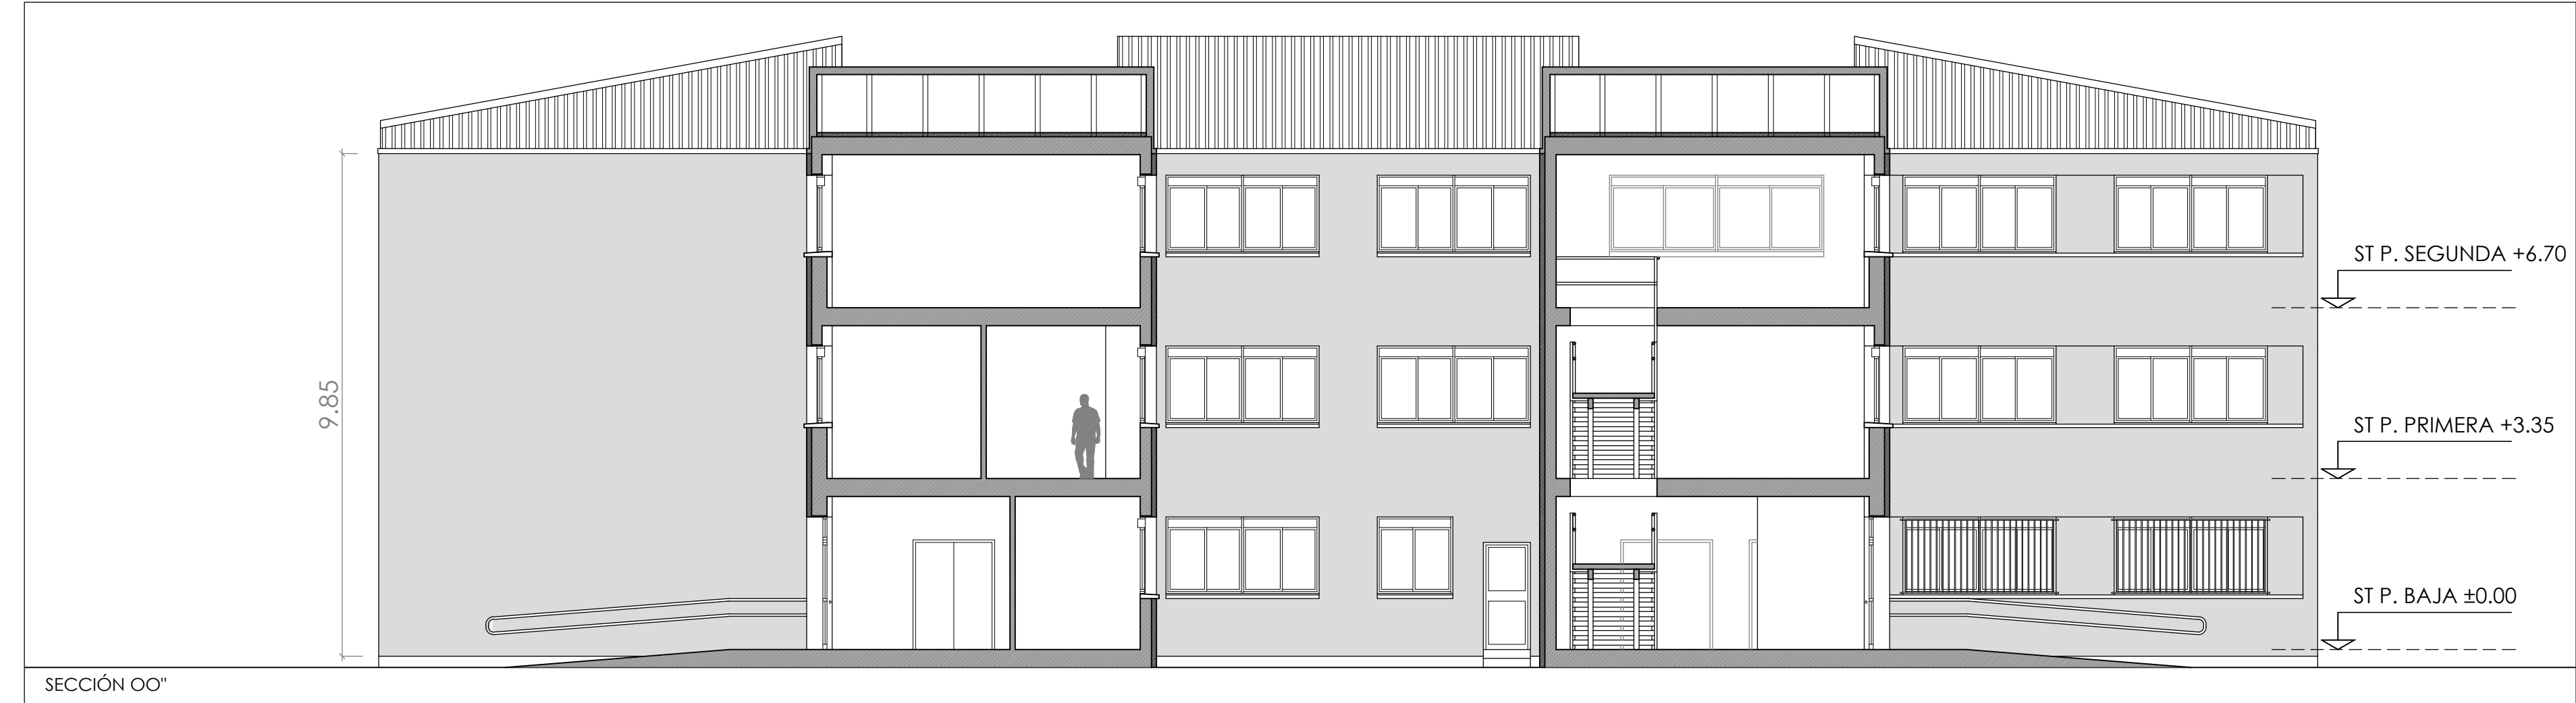
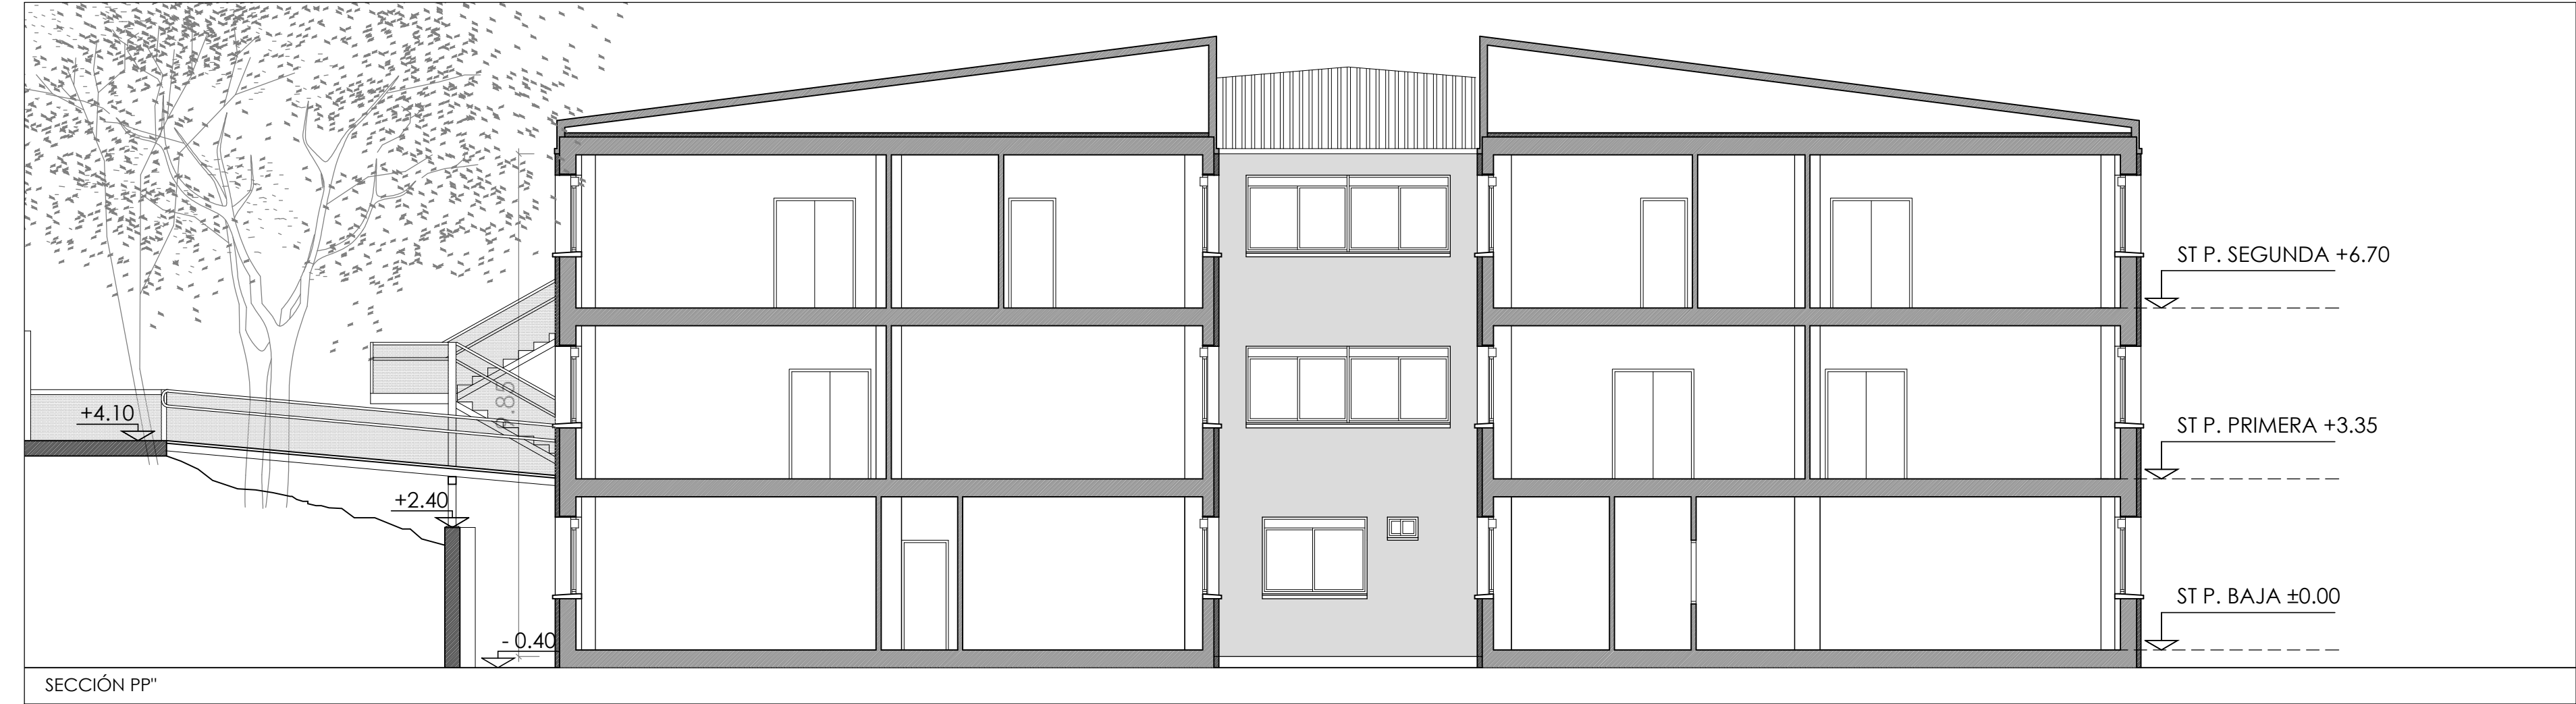
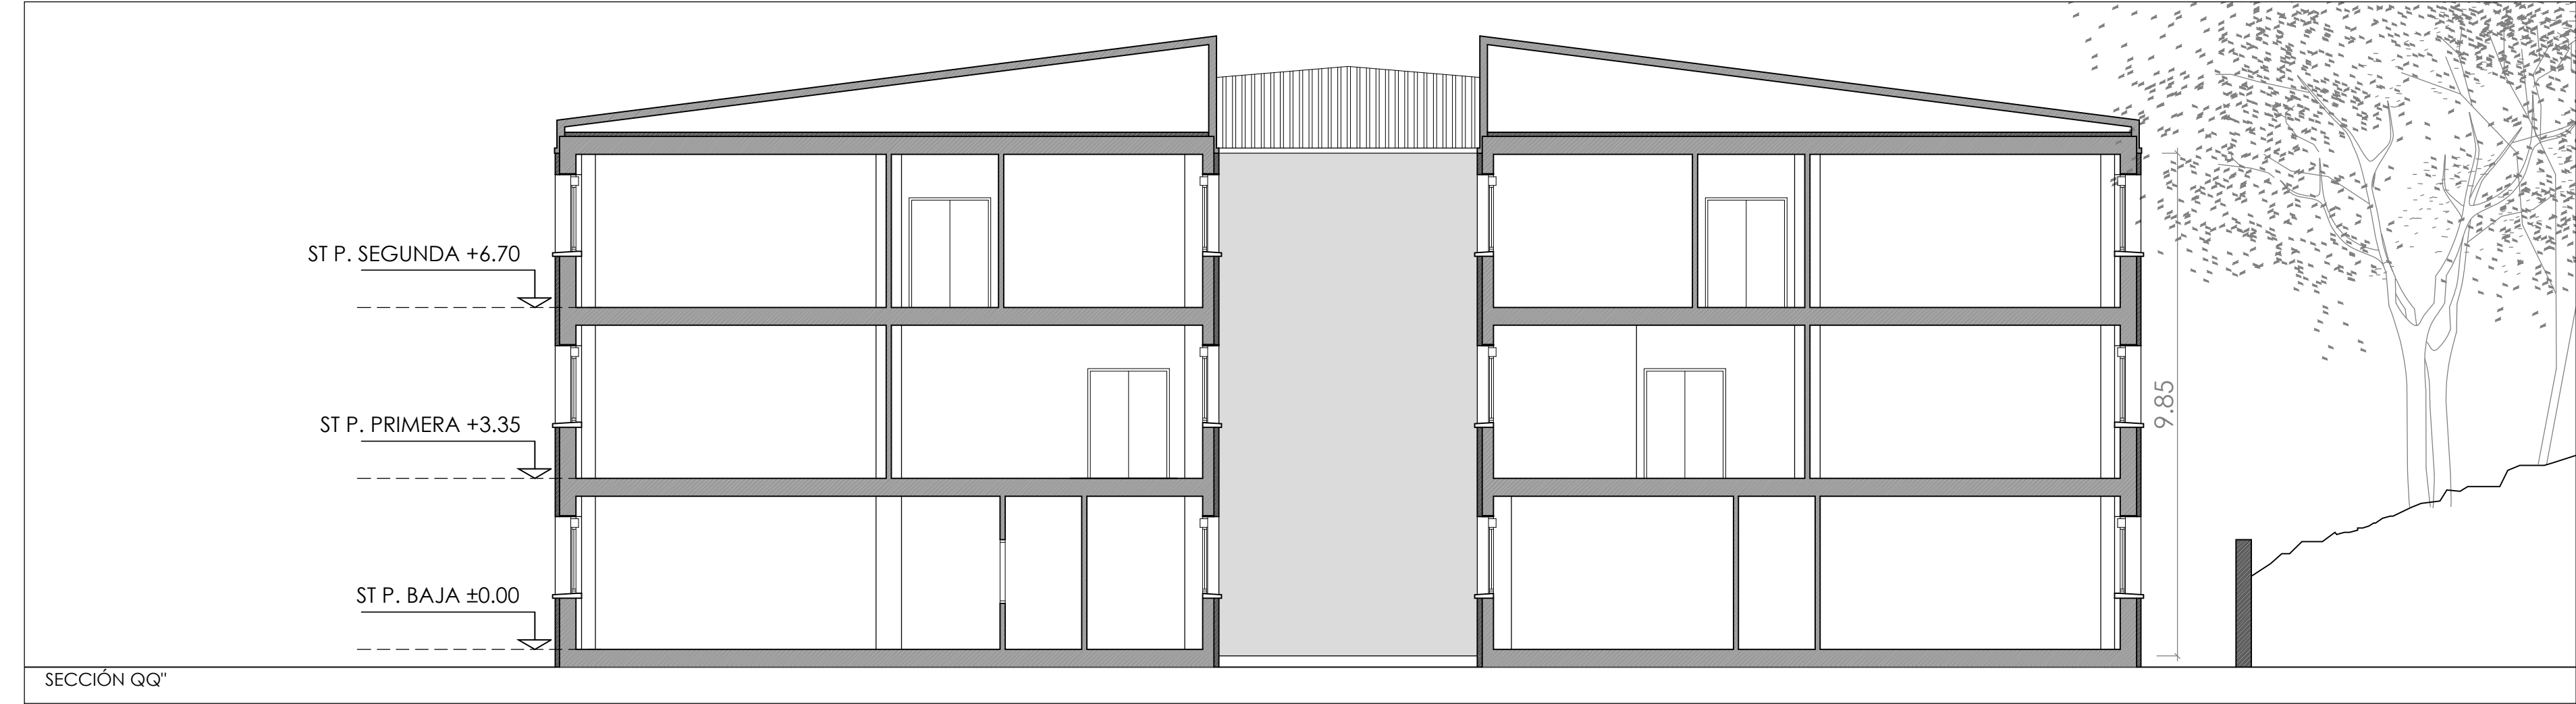
- ACTUACIONES PREVISTAS
- SE INSTALARÁN LAS NUEVAS CARPINTERÍAS CON RPT.
 - SE REHABILITARÁN LAS FACHADAS CON SISTEMA SATE EN LOS PAÑOS DE BLOQUES DE HORMIGÓN Y CON SISTEMA COMPOSITE EN LOS PAÑOS DE LADRILLO EN COLOR A DEFINIR POR D.F.
 - SE INSTALARÁ AISLAMIENTO SOBRE FORJADO SUPERIOR BAJO CUBIERTA.
 - SE INSTALARÁN NUEVOS PANELES DE CHAPA DE CUBRICIÓN DE LAS CUBIERTAS.

SISTEMA SATE: MORTERO DE REGULACIÓN Y ADHESIVO SOBRE ACABADO EXISTENTE (BLOQUE DE HORMIGÓN) + XPS EXPANDIDO CON DIÓXIDO DE CARBONO CO2 (6 cm) CON ESPIGA DE FIJACIÓN + MORTERO DE REFUERZO ARMADO CON MALLA + IMPRIMACIÓN + ACABADO.

SISTEMA COMPOSITE: PERFILES DE FIJACIÓN SOBRE ACABADO EXISTENTE (LADRILLO VISTO) + MW LANA MINERAL (6 cm) + CÁMARA DE AIRE (4 cm) + PANEL COMPOSITE FORMADO POR 2 LÁMINAS DE CUBIERTA DE ALUMINIO Y UN NÚCLEO RELLENO DE RESINA FENÓLICA.

CARPINTERÍA EXTERIOR DE ALUMINO LACADO: CON DOBLE ACRISTALAMIENTO MEDIANTE VIDRIOS DE SEGURIDAD TIPO STADIP RESISTENTE A IMPACTOS NIVEL 2 Y AISLAMIENTO TÉRMICO TIPO PLANITHERM (4+4)+12+(4+4). LAS PERSIANAS SERÁN ENROLLABLES, DE LAMAS DE ALUMINIO CON AISLAMIENTO TÉRMICO.

AISLAMIENTO SOBRE FORJADO DE BAJO CUBIERTA: DE LANA MINERAL SOBRE CAPA DE FIELTRO.
